**Geschützte Alleen in Duisburg
Bezirk Walsum**

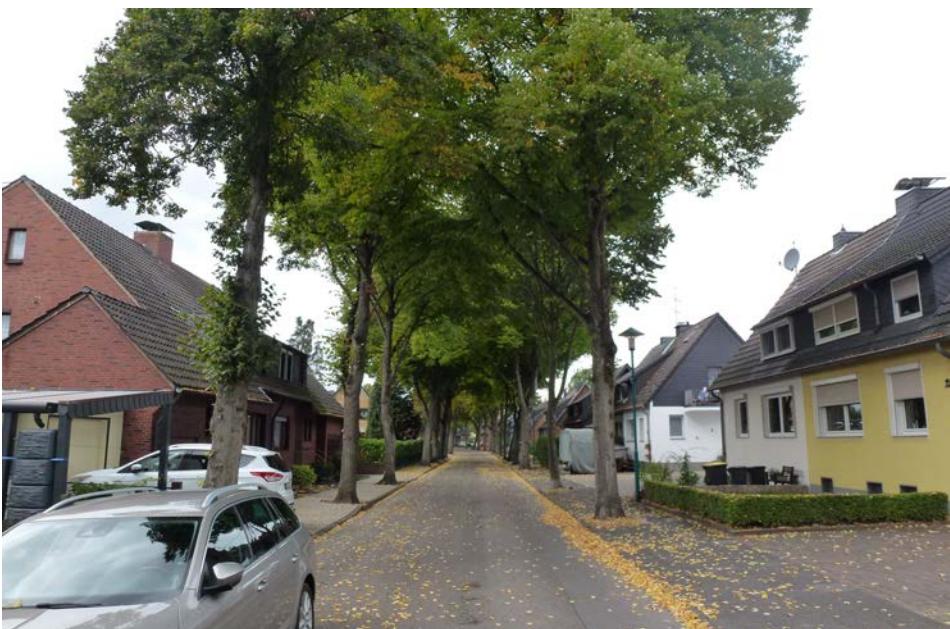
Querschnittsprofil: Q4 (>10m)
Ausstattung: -
Baumscheibe: schlecht
Belagschäden: stark

zusätzliche Maßnahmen: Belagsschäden beheben

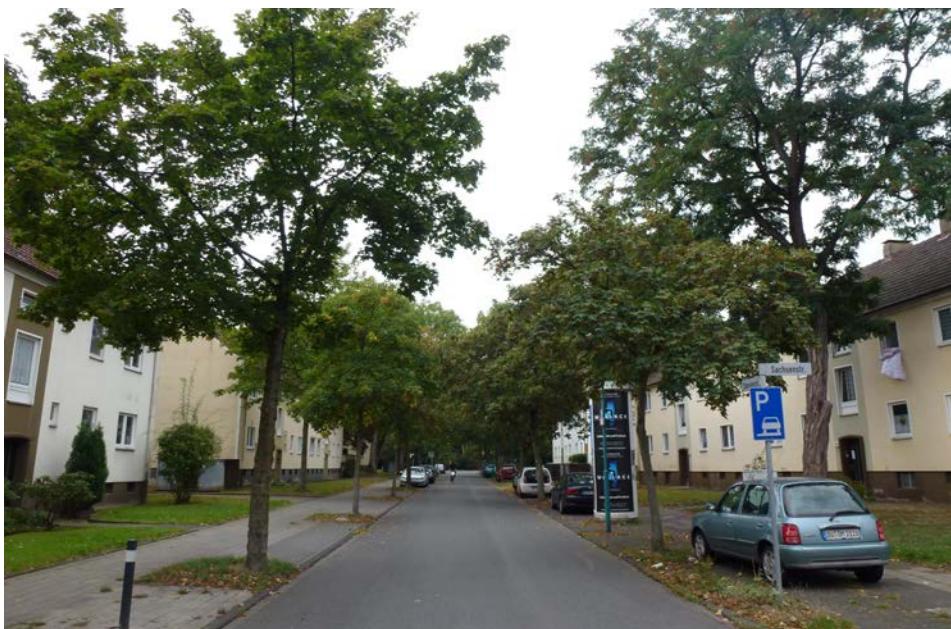
Querschnittsprofil:	Q3 (6-10m)	<input type="checkbox"/> Gehweg besonders schmal / teilweise nicht nutzbar
Ausstattung:	-	<input type="checkbox"/> offensichtlich störende Infrastruktur
Baumscheibe:	mittel	
Belagschäden:	kaum

auffällige Schäden an den Bäumen: eingefaulte Astungswunden
Bemerkung Schäden / Schädlinge: -

zusätzliche Maßnahmen: -

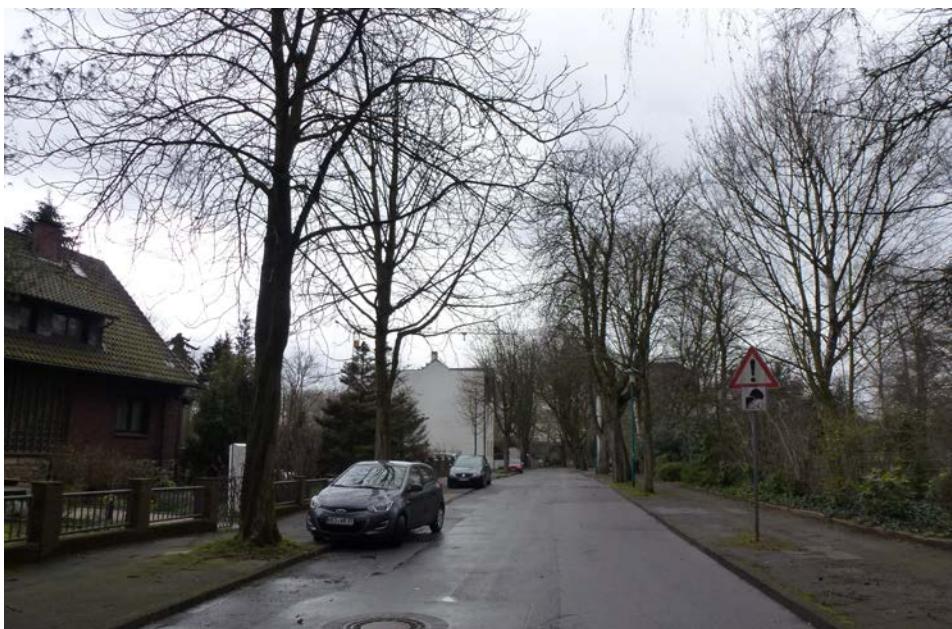
auffällige Schäden an den Bäumen: viele Anfahrschäden
Bemerkung Schäden / Schädlinge: -

Zukunftsfähigkeit: 5 - mangelhaft
Maßnahme: Umbau

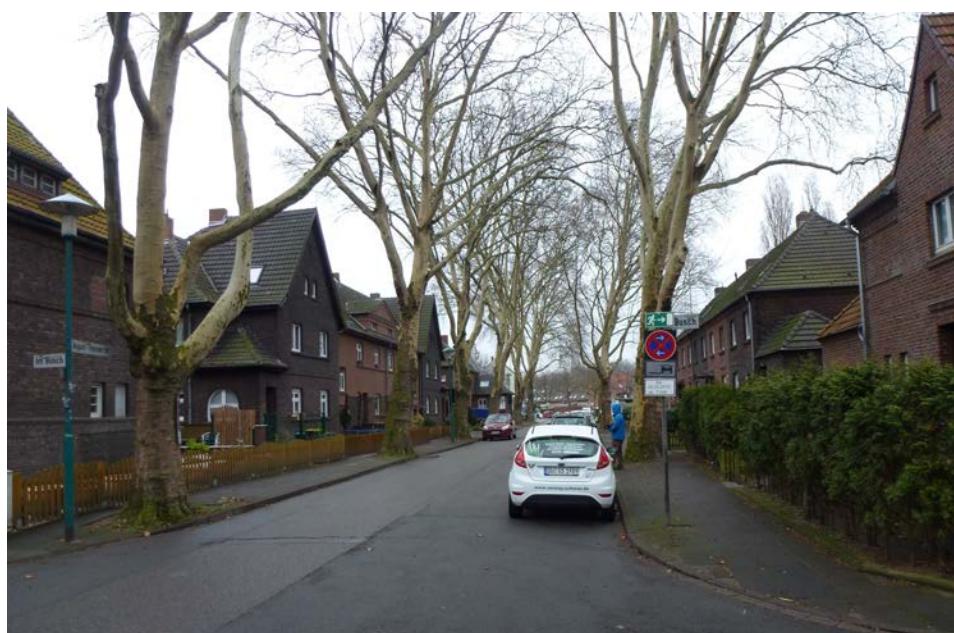
Querschnittsprofil: Q2 (4-6m)
Ausstattung: -
Baumscheibe: mittel
Belagschäden: stark

zusätzliche Maßnahmen: Belagsschäden beheben

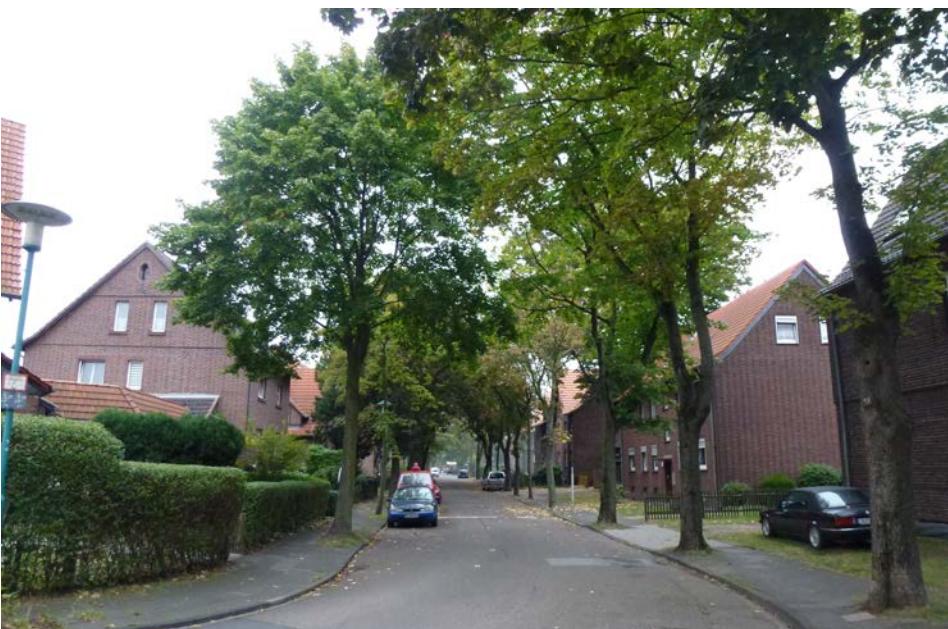
Querschnittsprofil: Q3 (6-10m)
Ausstattung: -
Baumscheibe: schlecht
Belagschäden: mittel

auffällige Schäden an den Bäumen: viele Anfahrschäden
Bemerkung Schäden / Schädlinge: viele Höhlungen

Zukunftswürdigkeit: 5 - mangelhaft
Zeitraum Handlungsempfehlung: mittelfristig

Bemerkung: Geschädigte und abgängige Bäume mittelfristig durch große Baumart ersetzen und bessere Baumscheiben inkl. Anfahrschutz schaffen.

zusätzliche Maßnahmen: Standortverbesserung, Belagsschäden beheben

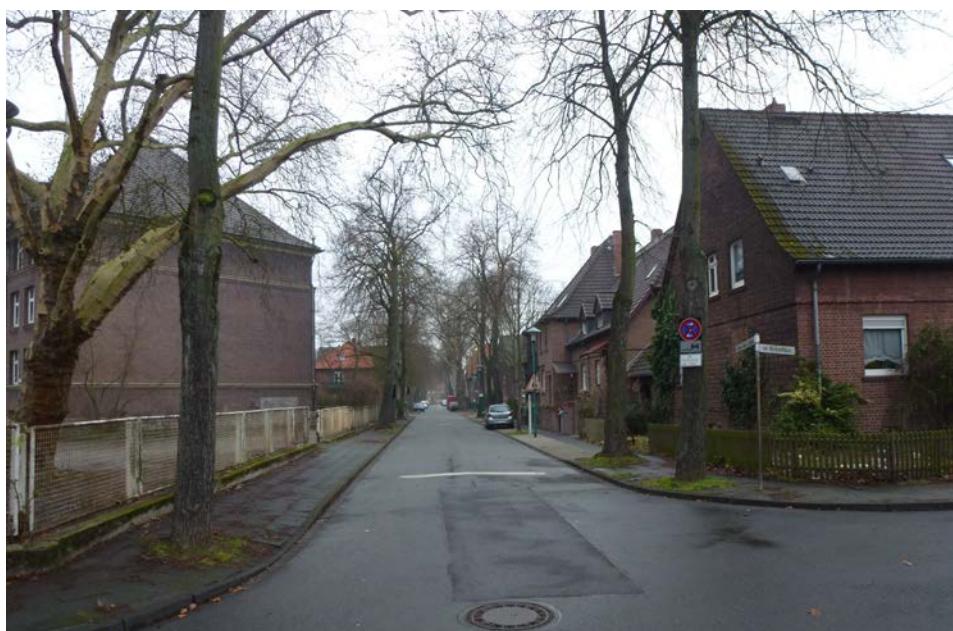
Alleeform: Einfache Allee
Baumartenverteilung: gleichartig
Hauptbaumart: *Tilia cordata*
Nebenbaumart(en): -
Pflanzschema: regelmäßig
Vollständigkeit: lückenhaft
Kronendach: bedeckt
Bemerkung: Gehweg beidseitig stark eingeschränkt

Querschnittsprofil: Q1 (3-4m)
Ausstattung: -
Baumscheibe: mittel
Belagschäden: stark

Fazit: Die älteren Bäume dieses Teilstücks sind schlecht entwickelt und etwas geschädigt. Sie sind mittelfristig durch kleinkronige Bäume auszutauschen. Neue Standorte als Pflanzinseln in der Fahrbahn herstellen.

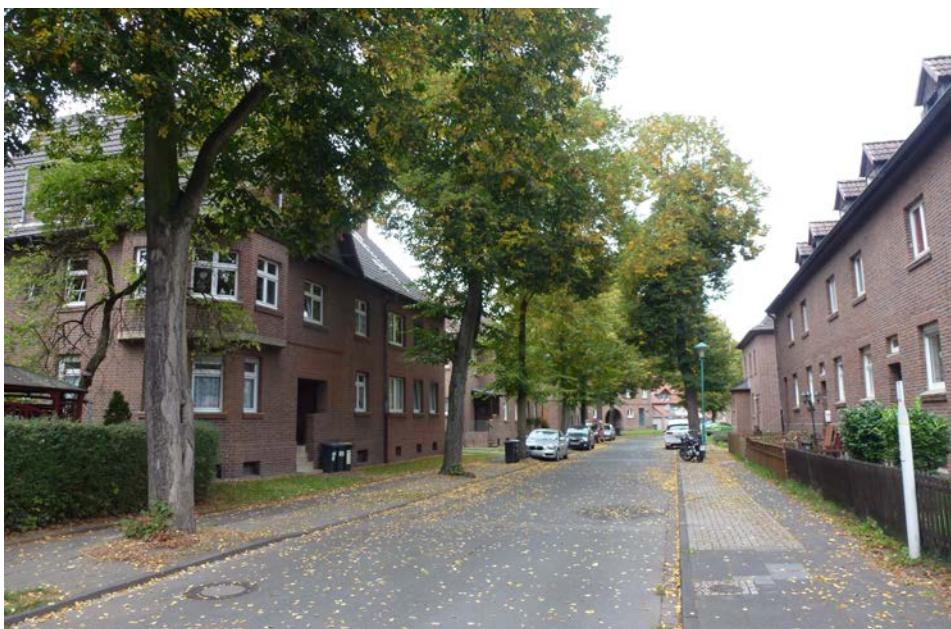
Alleeform: Einfache Allee
Baumartenverteilung: gleichartig
Hauptbaumart: *Tilia cordata*
Nebenbaumart(en): -
Pflanzschema: regelmäßig
Vollständigkeit: lückenhaft
Kronendach: offen
Bemerkung: Gehweg beidseitig schmal.

Fazit: Dieses Teilstück ist geprägt durch geschädigte Bäume und einer großen Lücke. Der mittelfristige Umbau soll eine lückenlose Allee mit gesunden Bäumen schaffen.

Bemerkung: Vereinzelt geschädigte Bäume entnehmen und gleichartig ersetzen. 6 neue Standorte schaffen.

zusätzliche Maßnahmen: Belagsschäden beheben

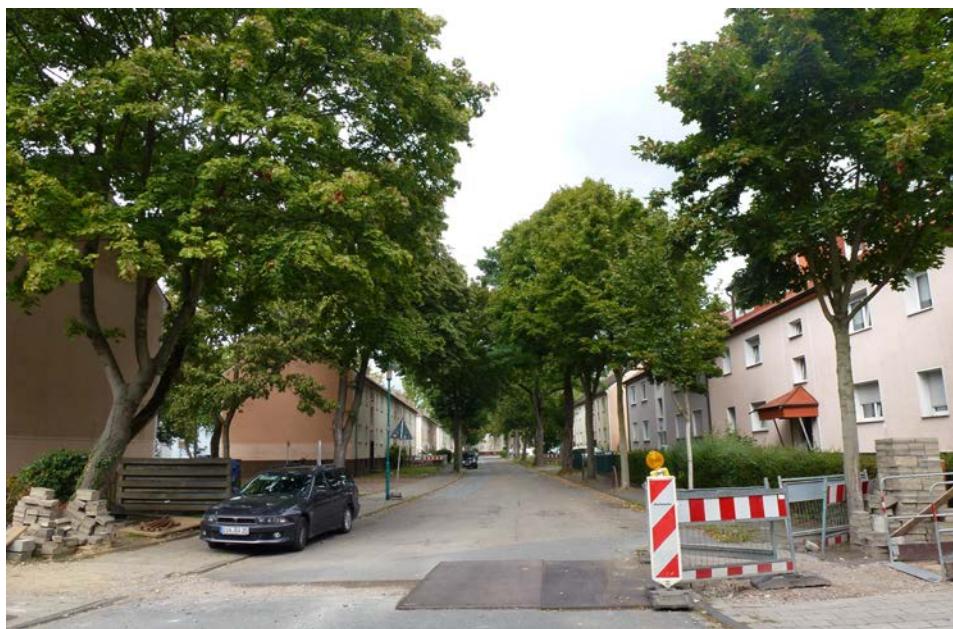
Querschnittsprofil: Q3 (6-10m)
Ausstattung: -
Baumscheibe: schlecht
Belagschäden: mittel

Bemerkung: Geschädigte Robinien durch Acer platanoides oder ähnliche Baumart ersetzen, Lücken schließen und Baumscheiben verbessern.

zusätzliche Maßnahmen: leere Baumstandorte bepflanzen, Standortverbesserung, Belagsschäden beheben

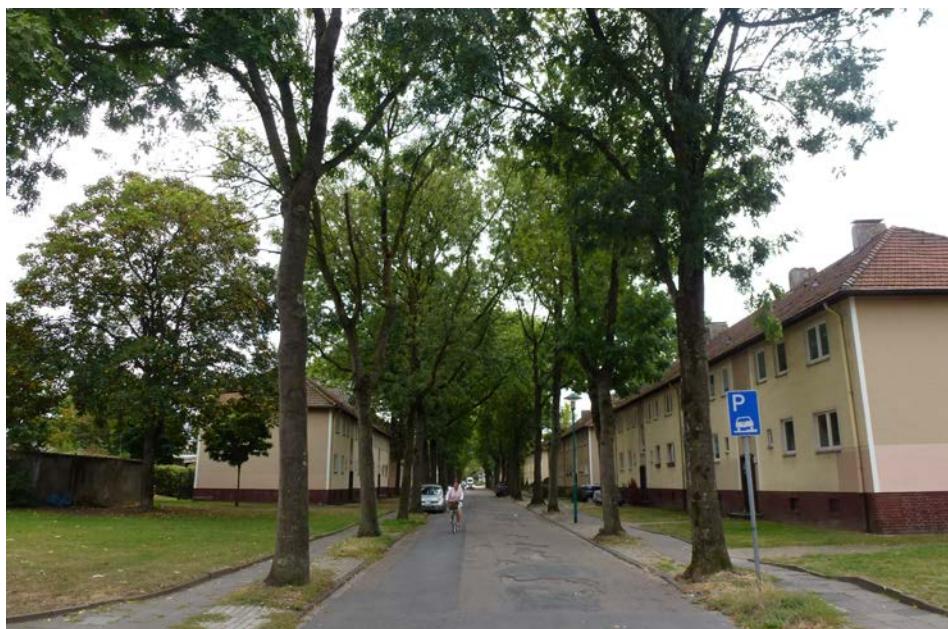
Querschnittsprofil: Q3 (6-10m)
Ausstattung: -
Baumscheibe: schlecht
Belagschäden: stark

auffällige Schäden an den Bäumen: -
Bemerkung Schäden / Schädlinge: Eschentriebsterben

Zukunftsfähigkeit: 5 - mangelhaft
Maßnahme: Ersatz

Fazit: Deutliche Schäden an Eschen durch Eschentriebsterben. Langfristig ist mit größeren Ausfällen zu rechnen, weshalb mittelfristig alle geschädigten Bäume ersetzt werden sollten. Bei weiteren Absterbeerscheinungen ist der komplette Baumbestand auszutauschen.

zusätzliche Maßnahmen: Belagsschäden beheben

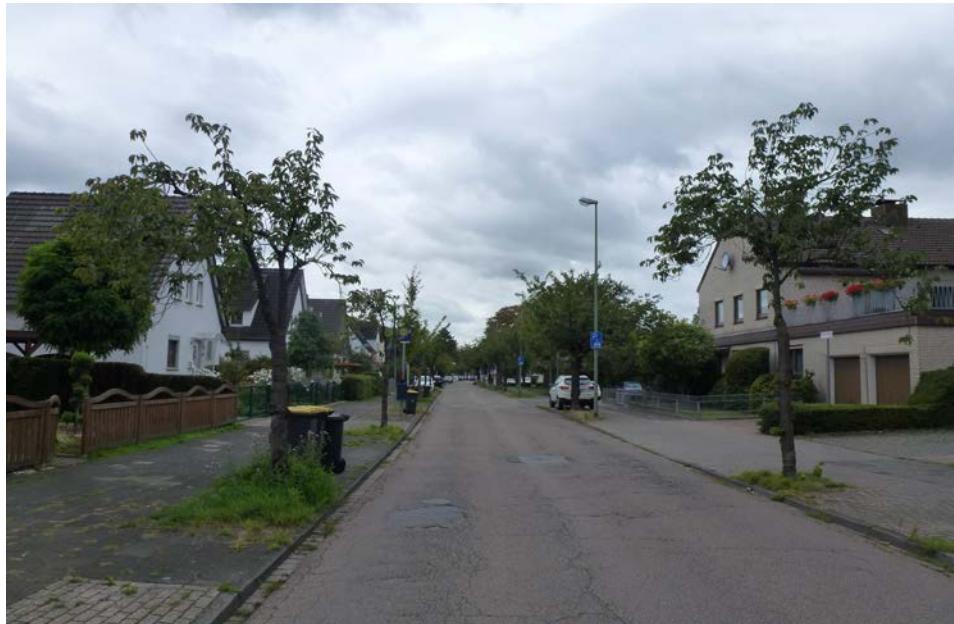
Alleeform: Einfache Allee
Baumartenverteilung: gleichartig
Hauptbaumart: *Prunus serrulata 'Kanzan'*
Nebenbaumart(en): -
Pflanzschema: regelmäßig
Vollständigkeit: lückenlos / wenig Lücken
Kronendach: offen
Bemerkung: Schlechte Wuchsformen/Kronenausbildungen.

auffällige Schäden an den Bäumen: eingefaulte Astungswunden
Bemerkung Schäden / Schädlinge: Fäulen/Rindenschäden

Zukunftswürdigkeit: **5 - mangelhaft**
Zeitraum Handlungsempfehlung: **kurzfristig**

Bemerkung: Kränkelnde und geschädigte Bäume durch kleinkronige Baumart (z.B. *Malus spec.* oder *Sorbus spec.*) ersetzen, Baumscheiben verbessern. Kronenpflege bei vitalen Bäumen.
