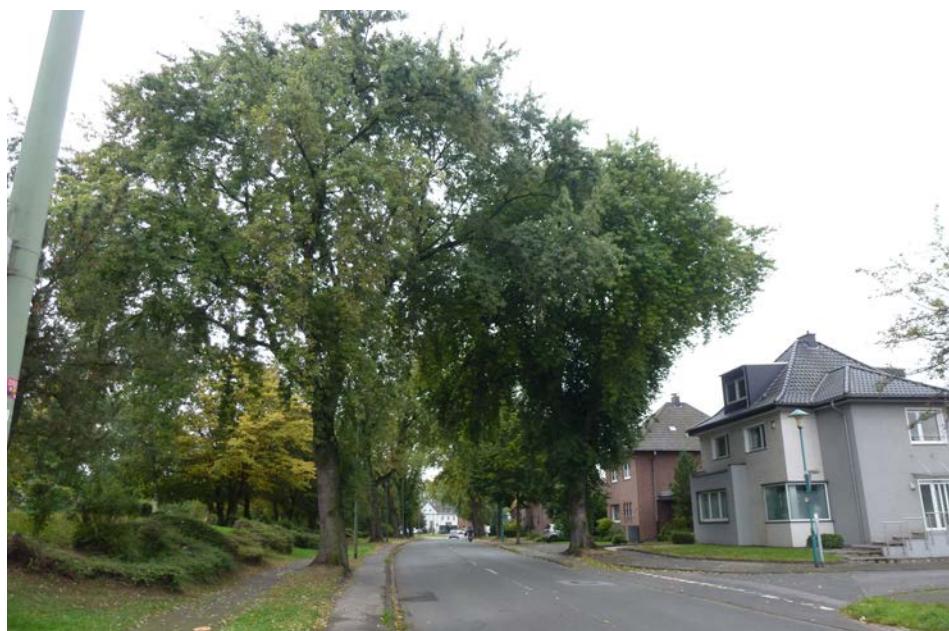
Fazit: Breite Straße mit schmalen Pflanzstreifen. Vemehr Schäden an Radweg zu erwarten, daher Verlegung des Radweges in Straßenraum. Ältere Silber-Ahorne in Zukunft problematisch, sukzessive ersetzen.
