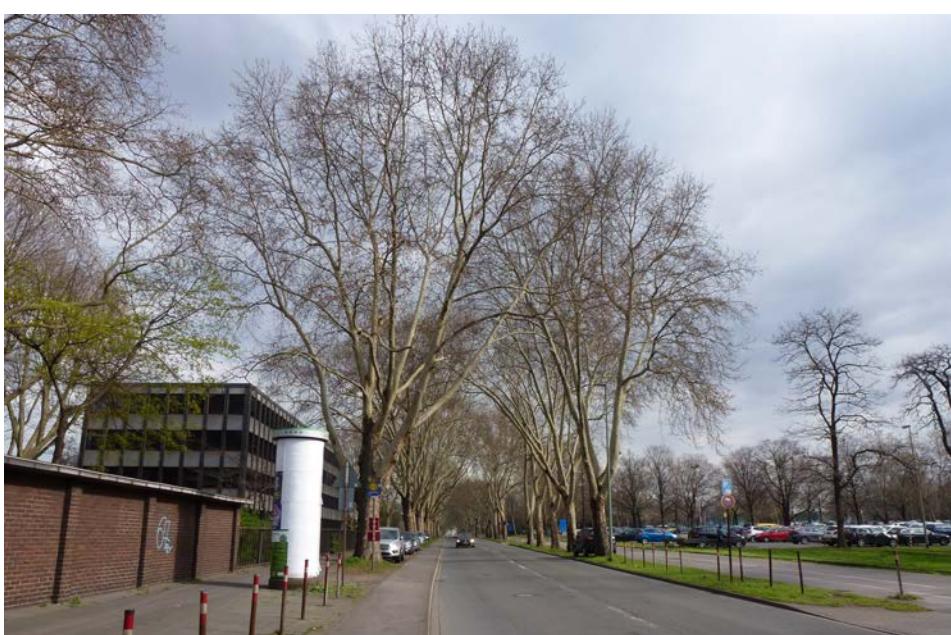
Alleeform: Einfache Allee
Baumartenverteilung: gleichartig
Hauptbaumart: Platanus acerifolia
Nebenbaumart(en): -
Pflanzschema: regelmäßig
Vollständigkeit: lückenhaft
Kronendach: bedeckt
Bemerkung: Alleecharakter durch Baumreihe auf privatem Grundstück gegeben

Entwicklungsphase(n): Reifephase, Alterungsphase
Vitalität: gesund
Baumart am Standort kritisch: -

Querschnittsprofil: Q4 (>10m)
Ausstattung: -
Baumscheibe: gut
Belagschäden: kaum

Fazit: Prägender Bestand aus mächtigen Platanen. Alleecharakter gut, trotz einiger Lücken.

hoher Pflegeaufwand: Massaria

Bemerkung: Nachpflanzungen in großen Lücken vornehmen, unter Schirm jedoch nicht sinnvoll.

zusätzliche Maßnahmen: leere Baumstandorte bepflanzen

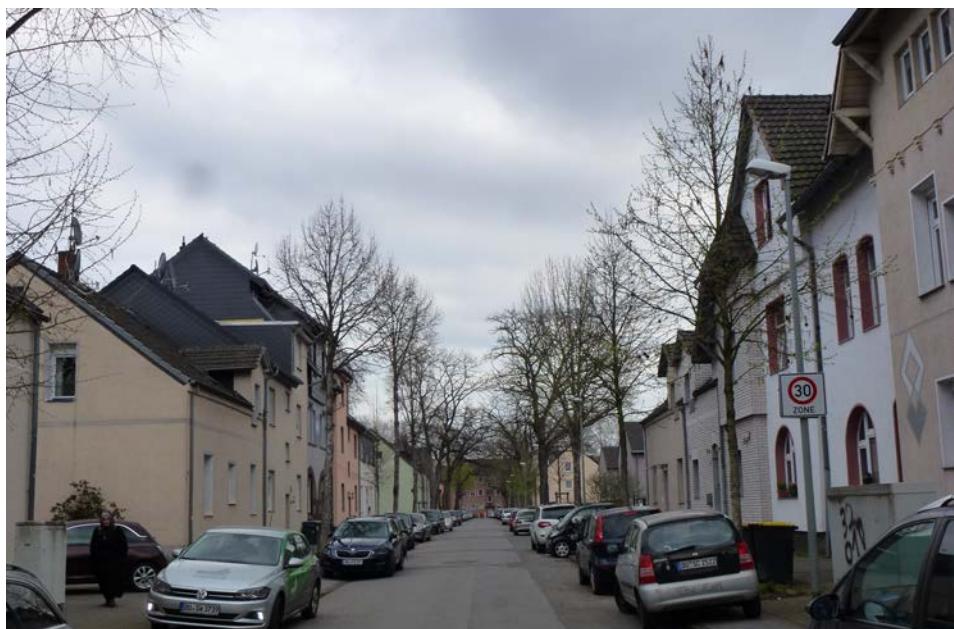
Alleeform: Einfache Allee
Baumartenverteilung: gemischt
Hauptbaumart: Corylus columna
Nebenbaumart(en): Robinia pseudoacacia, Acer pseudoplatanus, Acer platanoides
Pflanzschema: unregelmäßig
Vollständigkeit: lückenlos / wenig Lücken
Kronendach: offen
Bemerkung: -

Entwicklungsphase(n): Jugendphase, Reifephase, Alterungsphase, mit Nachpflanzungen
Vitalität: kränkelnd
Baumart am Standort kritisch: ja - starke Aufwölbungen der Baumscheiben an Robinienstandorten

Querschnittsprofil: Q1 (3-4m)
Ausstattung: -
Baumscheibe: gut
Belagschäden: kaum

auffällige Schäden an den Bäumen: Schädlinge / Schadpilze
Bemerkung Schäden / Schädlinge: an Robinien

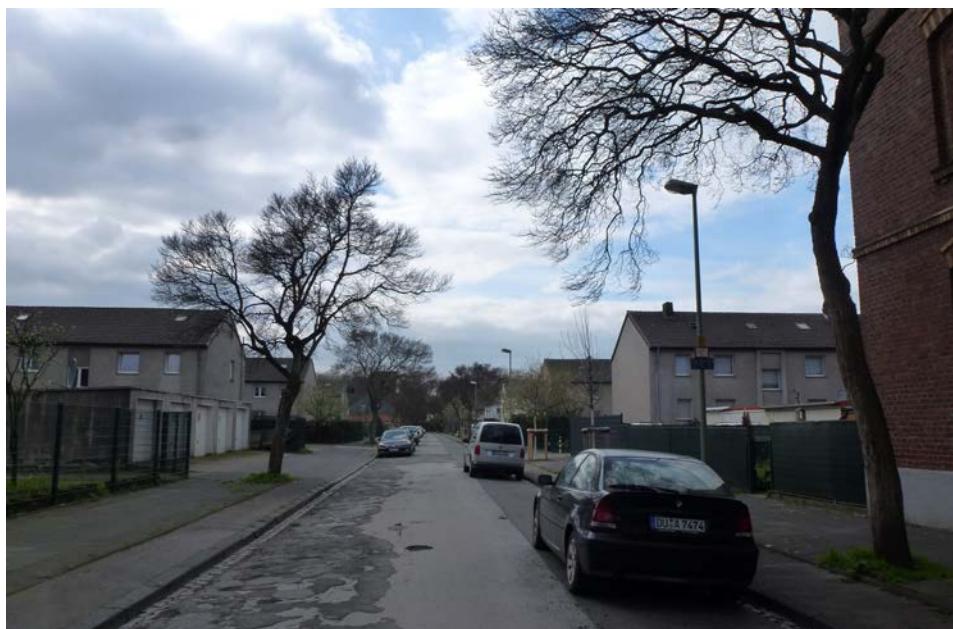
Fazit:
Durch verschiedene Baumarten mit unterschiedlichem Alter kein ausgeprägter Alleecharakter. Begonnene Nachpflanzungen mit Jungbäumen fortsetzen. Starke Straßenschäden vorhanden. Bei geplanten Straßenbaumaßnahmen ist ein Umbau der Baumstandorte gem. FLL sinnvoll.

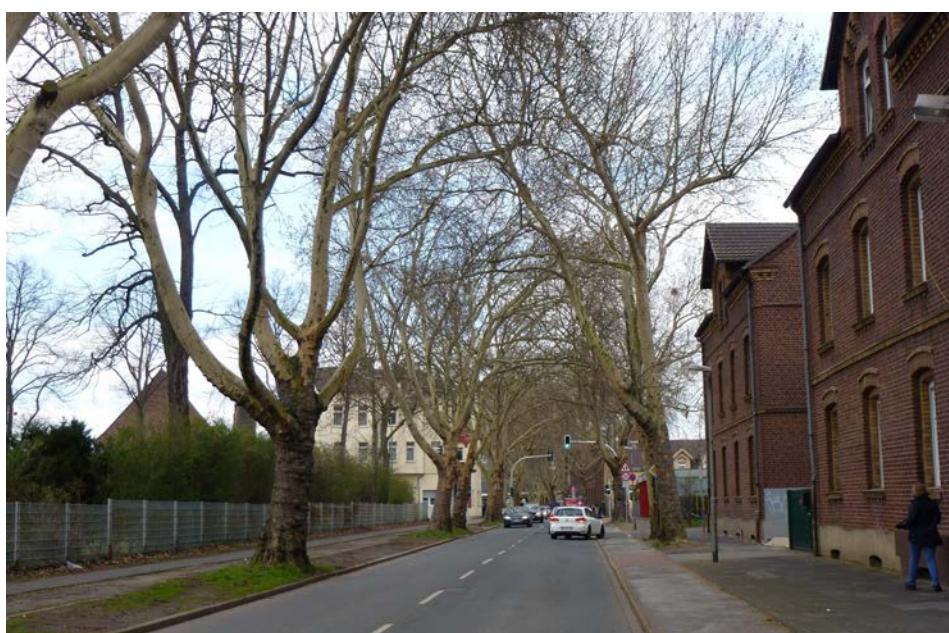
Alleeform: Einfache Allee
Baumartenverteilung: gleichartig
Hauptbaumart: *Platanus acerifolia*
Nebenbaumart(en): *Acer platanoides, Acer spec. , corylus colurna*
Pflanzschema: regelmäßig
Vollständigkeit: lückenhaft
Kronendach: bedeckt
Bemerkung: -

Querschnittsprofil: Q1 (3-4m)
Ausstattung: -
Baumscheibe: mittel
Belagschäden: mittel

zusätzliche Maßnahmen: Belagsschäden beheben

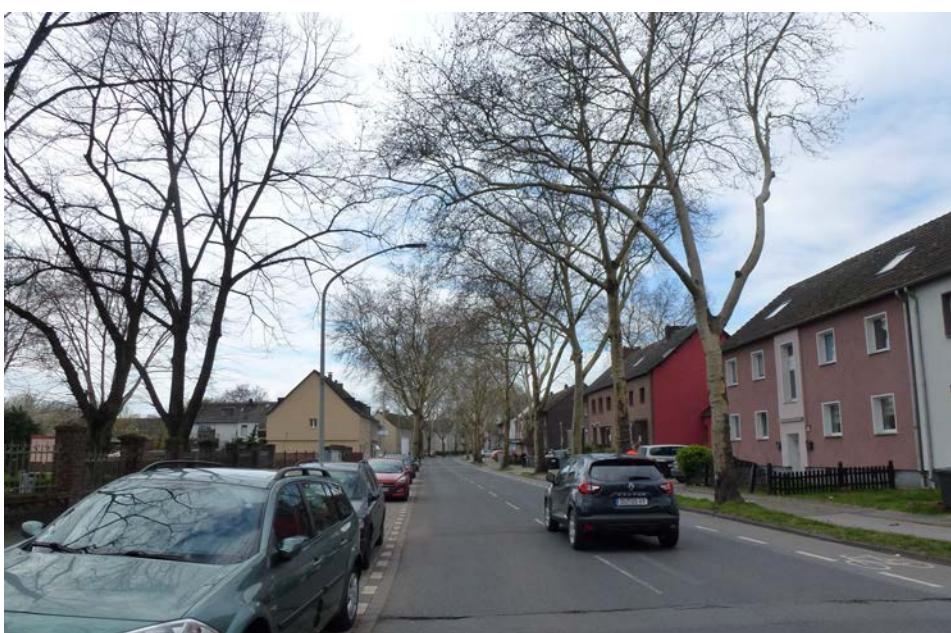
Querschnittsprofil:
Q3 (6-10m)
Ausstattung:
-
Baumscheibe:
mittel
Belagschäden:
stark

Fazit:
Kurzer Abschnitt einer fortlaufenden Platanenallee mit deutlichen Lücken an der Südseite. Hier Konkurrenzgehölze auf Friedhofsgrundstück vorhanden.
Ergänzende Standorte aufgrund von Platzmangel nicht möglich.
hoher Pflegeaufwand: Massaria

zusätzliche Maßnahmen:
Belagsschäden beheben

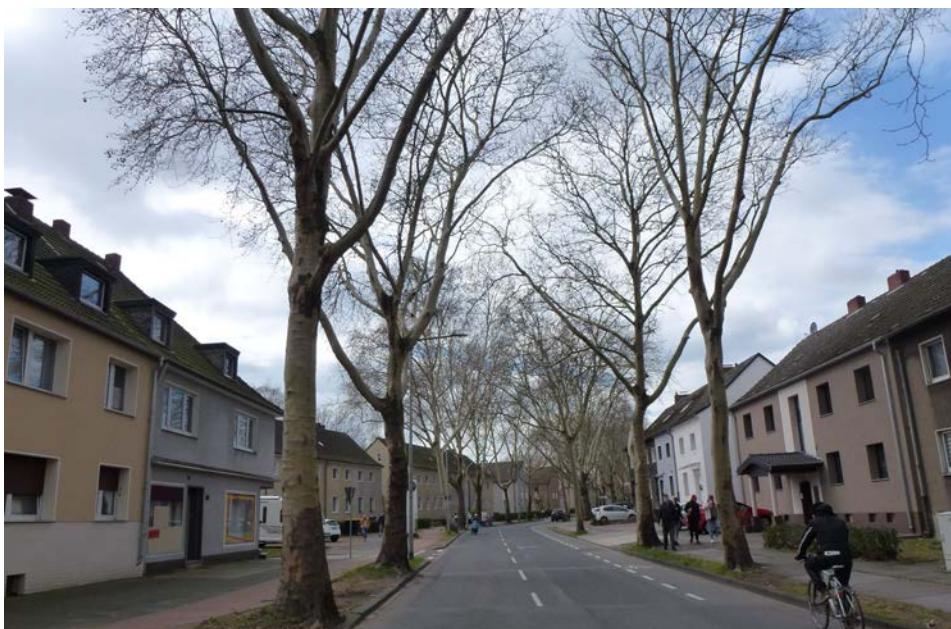
Alleeform: Einfache Allee
Baumartenverteilung: gleichartig
Hauptbaumart: Platanus acerifolia
Nebenbaumart(en): -
Pflanzschema: unregelmäßig
Vollständigkeit: lückenhaft
Kronendach: bedeckt
Bemerkung: -

Querschnittsprofil: Q3 (6-10m)
Ausstattung: -
Baumscheibe: schlecht
Belagschäden: stark

zusätzliche Maßnahmen: leere Baumstandorte bepflanzen, ergänzende Standorte schaffen, Standortverbesserung, Belagsschäden beheben

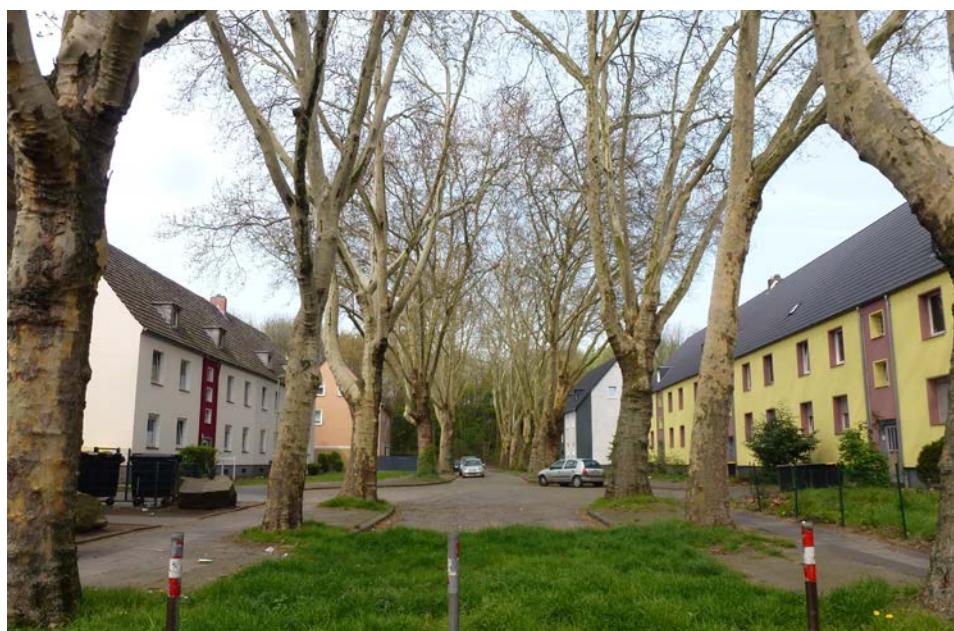
Alleeform: Einfache Allee
Baumartenverteilung: gleichartig
Hauptbaumart: Platanus acerifolia
Nebenbaumart(en): -
Pflanzschema: regelmäßig
Vollständigkeit: lückenlos / wenig Lücken
Kronendach: bedeckt
Bemerkung: -

Querschnittsprofil: Q3 (6-10m)
Ausstattung: -
Baumscheibe: mittel
Belagschäden: kaum

zusätzliche Maßnahmen: Belagsschäden beheben

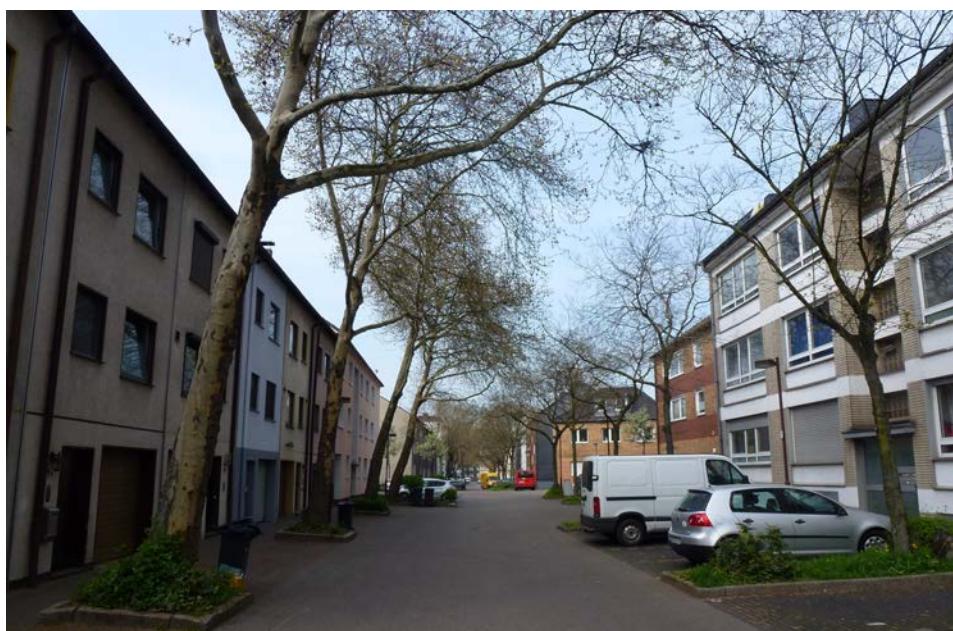
Alleeform: Einfache Allee
Baumartenverteilung: gemischt
Hauptbaumart: Platanus acerifolia
Nebenbaumart(en): Sophora japonica, Acer pseudoplatanus
Pflanzschema: regelmä^ßig
Vollstndigkeit: lückenlos / wenig Lücken
Kronendach: bedeckt
Bemerkung: -

Fazit: Aufgrund von Platzmangel Schrgstand der Platanen an der Westseite vor Gebuden. Optimierung und Weiterfhrung des Charakters von Kollektiv 3 anstreben.

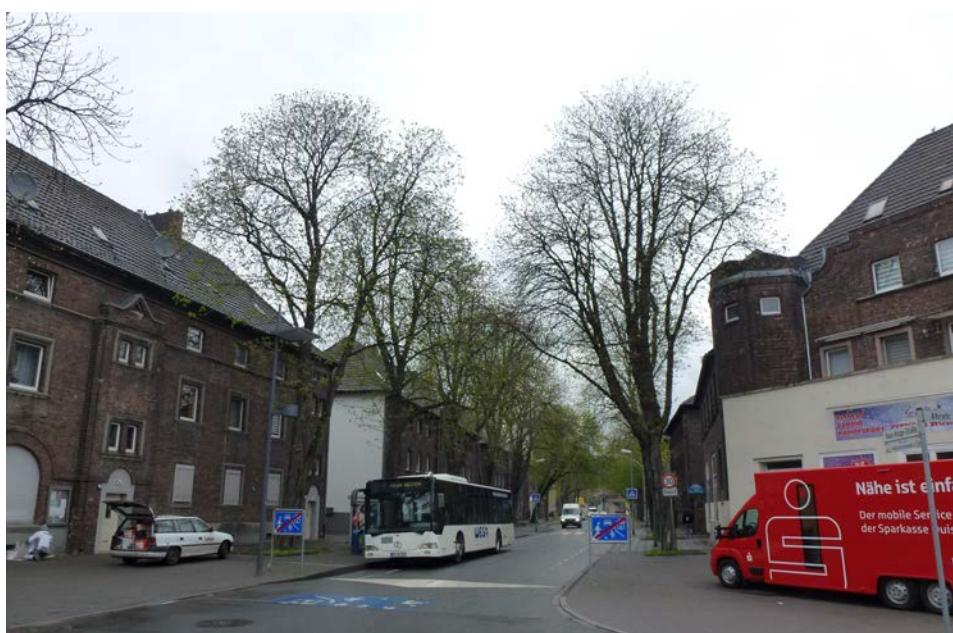
Alleeform: Einfache Allee
Baumartenverteilung: gleichartig
Hauptbaumart: Aesculus hippocastanum
Nebenbaumart(en): Acer platanoides
Pflanzschema: regelmäßig
Vollständigkeit: lückenlos / wenig Lücken
Kronendach: bedeckt
Bemerkung: -

Entwicklungsphase(n): Reifephase, Alterungsphase, mit Nachpflanzungen
Vitalität: gesund
Baumart am Standort kritisch: ja - anfällig für Schädlingsbefall und Komplexkrankheiten

Querschnittsprofil: Q1 (3-4m)
Ausstattung: -
Baumscheibe: mittel
Belagschäden: kaum

auffällige Schäden an den Bäumen: -
Bemerkung Schäden / Schädlinge: kein Schädlingsbefall

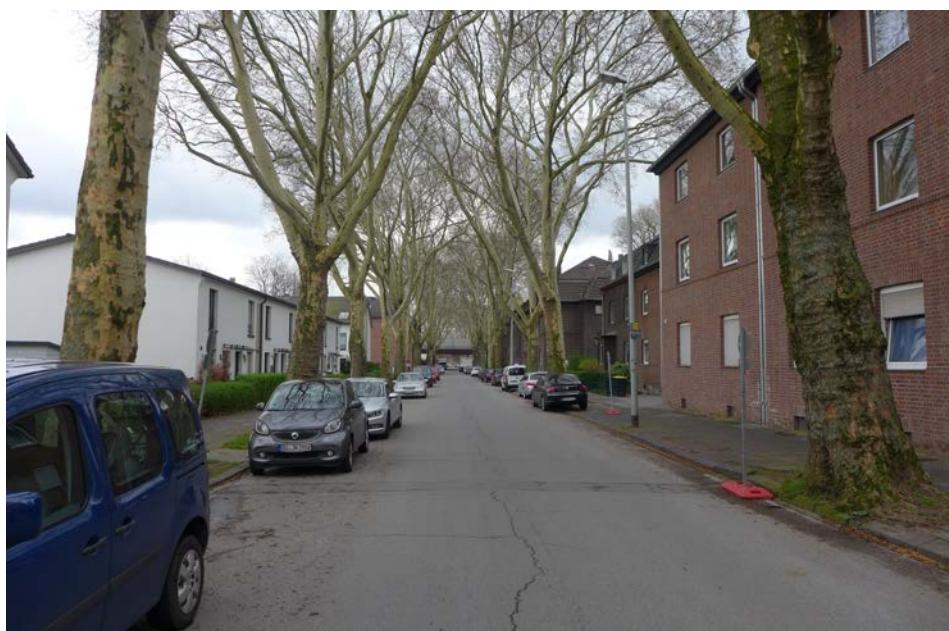
Alleeform: Einfache Allee
Baumartenverteilung: gleichartig
Hauptbaumart: Platanus acerifolia
Nebenbaumart(en): -
Pflanzschema: regelmäßig
Vollständigkeit: lückenlos / wenig Lücken
Kronendach: bedeckt
Bemerkung: -

Querschnittsprofil: Q2 (4-6m)
Ausstattung: -
Baumscheibe: schlecht
Belagschäden: mittel

zusätzliche Maßnahmen: Standortverbesserung, Belagsschäden beheben
