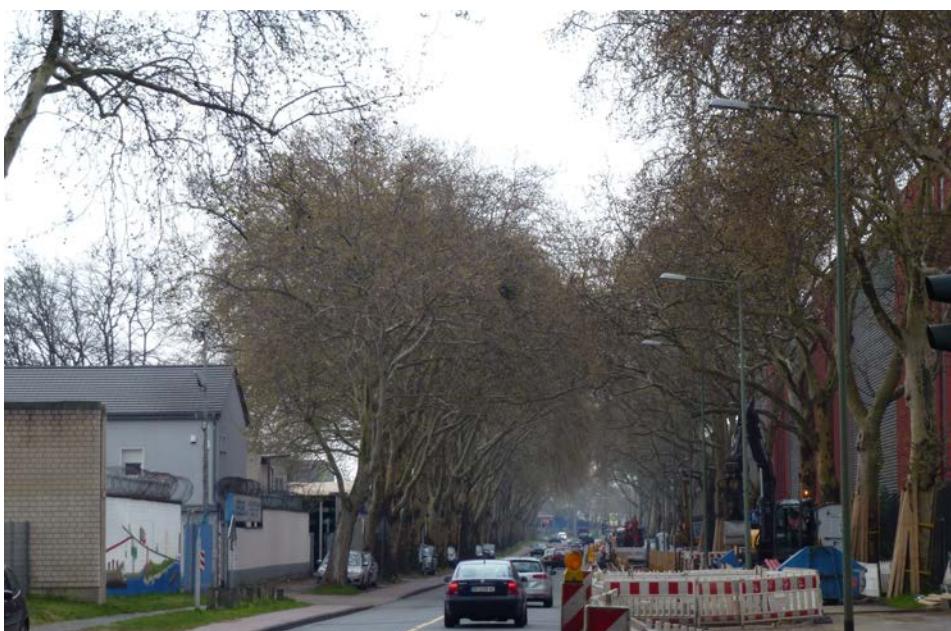
Alleeform: Einfache Allee
Baumartenverteilung: gleichartig
Hauptbaumart: *Platanus acerifolia*
Nebenbaumart(en): -
Pflanzschema: regelmäßig
Vollständigkeit: stark lückenhaft
Kronendach: bedeckt
Bemerkung: -
Baumaßnahme Richtung Eisenbahnstraße

Entwicklungsphase(n): Reifephase, Alterungsphase
Vitalität: gesund
Baumart am Standort kritisch: -

Querschnittsprofil: Q2 (4-6m)
Ausstattung: -
Baumscheibe: gut
Belagschäden: mittel

Zukunftswürdigkeit: 1 - sehr gut
Zeitraum Handlungsempfehlung: kurzfristig

Zukunftsfähigkeit: 2 - gut
Maßnahme: Ersatz

Fazit: Wichtige Begrünungsfunktion der Straßenbäume vor den Gebäuden. Allee mit Optimierungspotenzial.
hoher Pflegeaufwand: Massaria

Bemerkung: z. Zt. wird eine Baumaßnahme in der Straße durchgeführt. Zukünftig ist die Alleestruktur zu optimieren: Große Lücken kurzfristig schliessen. In Abschnitten mit Dichtstand bei zukünftigen Ausfällen nicht nachpflanzen.

zusätzliche Maßnahmen: leere Baumstandorte bepflanzen, ergänzende Standorte schaffen

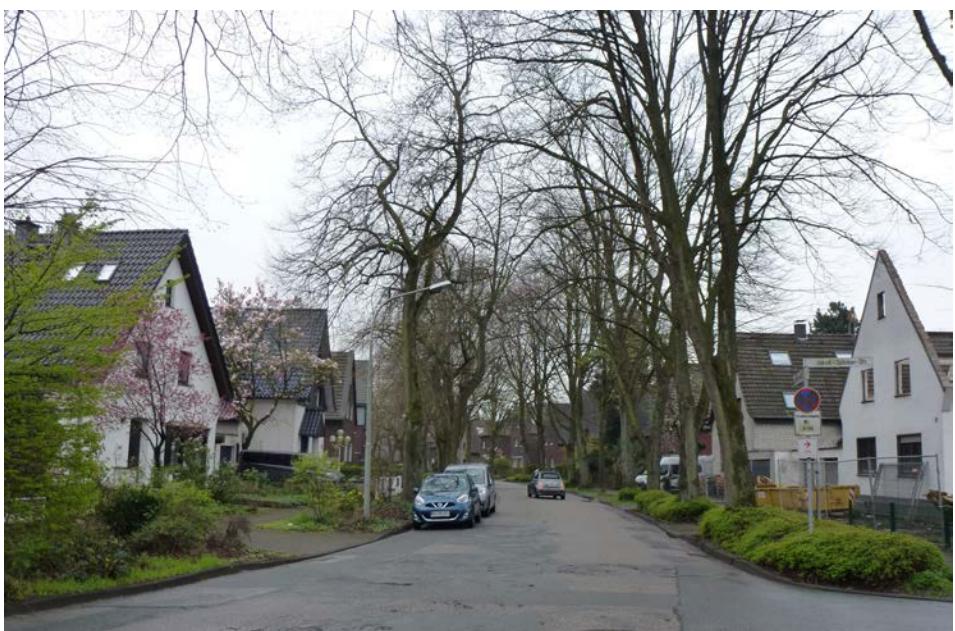
Alleeform: Einfache Allee
 Baumartenverteilung: gleichartig
 Hauptbaumart: *Tilia cordata*
 Nebenbaumart(en): -
 Pflanzschema: regelmäßig
 Vollständigkeit: lückenlos / wenig Lücken
 Kronendach: bedeckt
 Bemerkung: -

Querschnittsprofil:	Q3 (6-10m)	<input type="checkbox"/> Gehweg besonders schmal / teilweise nicht nutzbar
Ausstattung:	-	<input type="checkbox"/> offensichtlich störende Infrastruktur
Baumscheibe:	gut	
Belagschäden:	stark

Fazit: Prägende, intensive Straßenraumbegrünung. Durchgehende Lindenallee mit guten Standorten (begrünte Pflanzstreifen). Die wenigen kleineren Baumscheiben sollten bei Behebung der Belagsschäden weiter entsiegelt werden.

zusätzliche Maßnahmen: Belagsschäden beheben

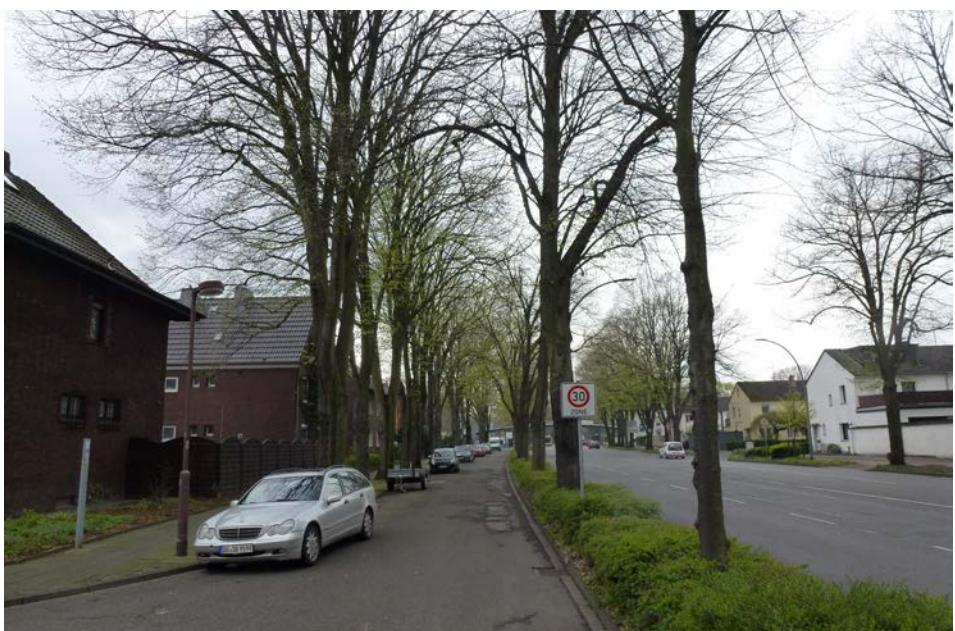
Alleeform: Einfache Allee
Baumartenverteilung: gleichartig
Hauptbaumart: *Tilia tomentosa, Quercus coccinea*
Nebenbaumart(en): -
Pflanzschema: regelmäßig
Vollständigkeit: lückenhaft
Kronendach: bedeckt
Bemerkung: -

auffällige Schäden an den Bäumen: viele Anfahrschäden
Bemerkung Schäden / Schädlinge: Stammfußschäden

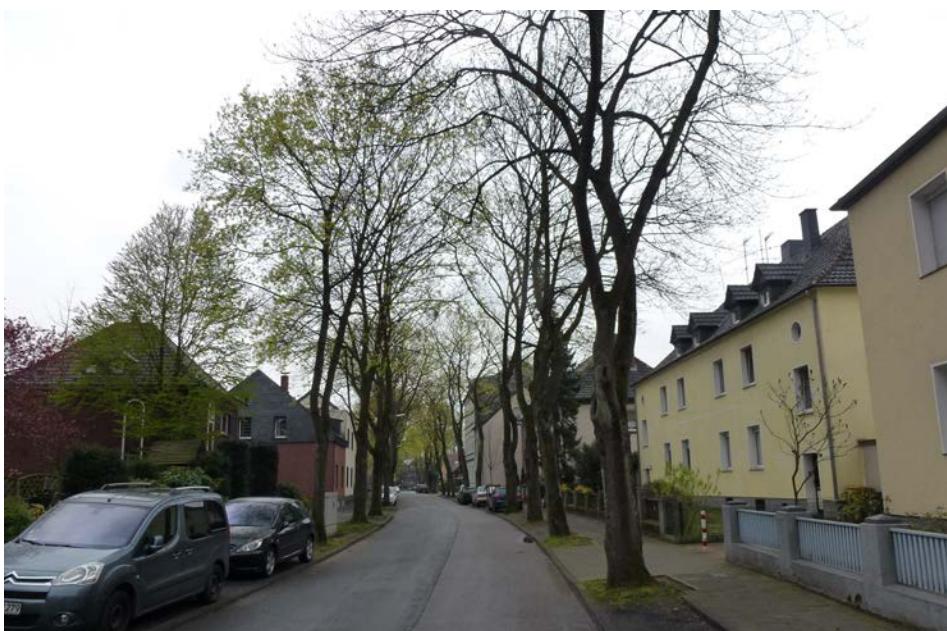
Alleeform: Einfache Allee
Baumartenverteilung: gleichartig
Hauptbaumart: Acer platanoides
Nebenbaumart(en): Acer pseudoplatanus
Pflanzschema: regelmäßig
Vollständigkeit: lückenlos / wenig Lücken
Kronendach: bedeckt
Bemerkung: -

auffällige Schäden an den Bäumen: eingefaulte Astungswunden
Bemerkung Schäden / Schädlinge: -

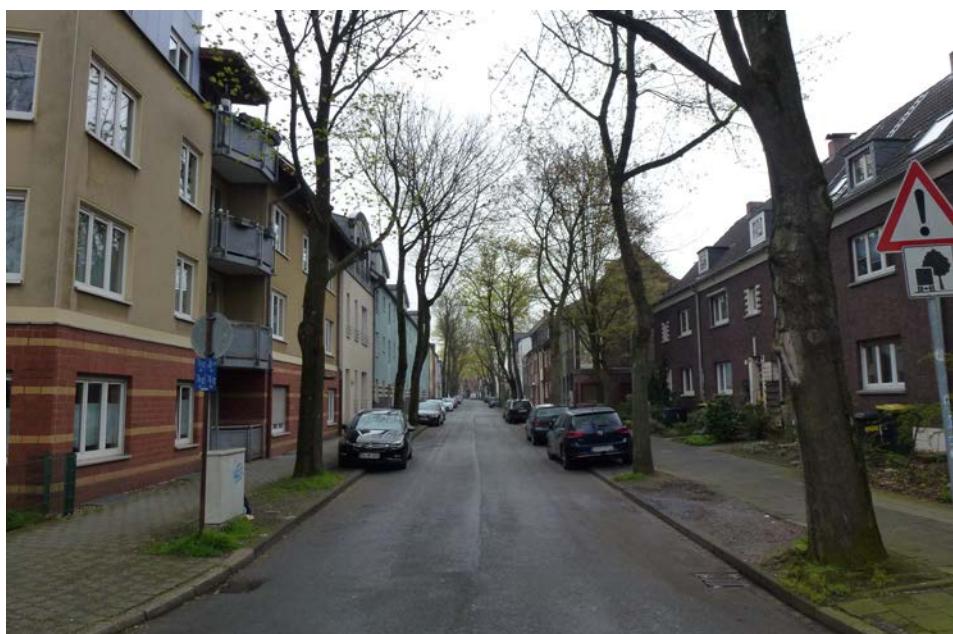
Alleeform:	Einfache Allee
Baumartenverteilung:	gemischt
Hauptbaumart:	Acer platanoides
Nebenbaumart(en):	Prunus avium, Acer pseudopl., Corylus colurna
Pflanzschema:	regelmäßig
Vollständigkeit:	lückenhaft
Kronendach:	bedeckt
Bemerkung:	-

Querschnittsprofil:	Q1 (3-4m)	<input type="checkbox"/> Gehweg besonders schmal / teilweise nicht nutzbar
Ausstattung:	-	<input type="checkbox"/> offensichtlich störende Infrastruktur
Baumscheibe:	mittel	
Belagschäden:	keine

auffällige Schäden an den Bäumen:	eingefaulte Astungswunden, viele Anfahrschäden
Bemerkung Schäden / Schädlinge:	stärker geschädigt, ungünstige Wuchsformen

Zukunftswürdigkeit:	2 - gut	Zukunftsähigkeit:	5 - mangelhaft
Zeitraum Handlungsempfehlung:	kurzfristig	Maßnahme:	Ersatz

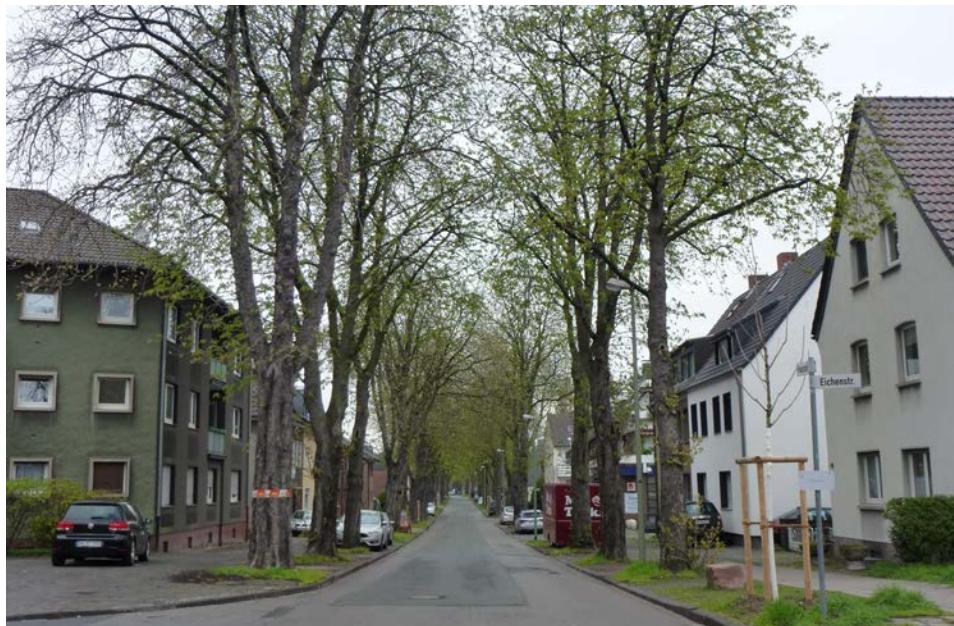
Alleeform: Einfache Allee
Baumartenverteilung: gleichartig
Hauptbaumart: *Aesculus hippocastanum*
Nebenbaumart(en): *Acer spec.*
Pflanzschema: regelmäßig
Vollständigkeit: lückenlos / wenig Lücken
Kronendach: bedeckt
Bemerkung: -

Entwicklungsphase(n): Reifephase, Alterungsphase, mit Nachpflanzungen
Vitalität: gesund
Baumart am Standort kritisch: ja - Baumart anfällig für Schädlingsbefall, bisher noch kein Befall m.

auffällige Schäden an den Bäumen: Schädlinge / Schadpilze, viele Anfahrschäden
Bemerkung Schäden / Schädlinge: -

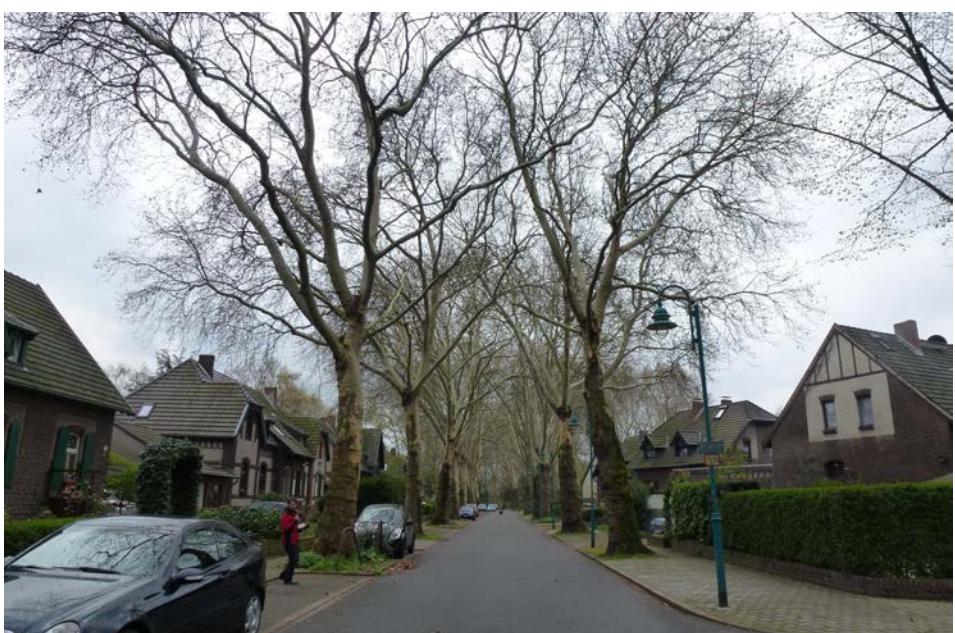
Alleeform: Alleensystem
Baumartenverteilung: gleichartig
Hauptbaumart: *Platanus acerifolia*
Nebenbaumart(en): *Acer saccharinum*
Pflanzschema: regelmäßig
Vollständigkeit: lückenlos / wenig Lücken
Kronendach: bedeckt
Bemerkung: -

Querschnittsprofil: Q4 (>10m)
Ausstattung: -
Baumscheibe: mittel
Belagschäden: stark

zusätzliche Maßnahmen: Belagsschäden beheben

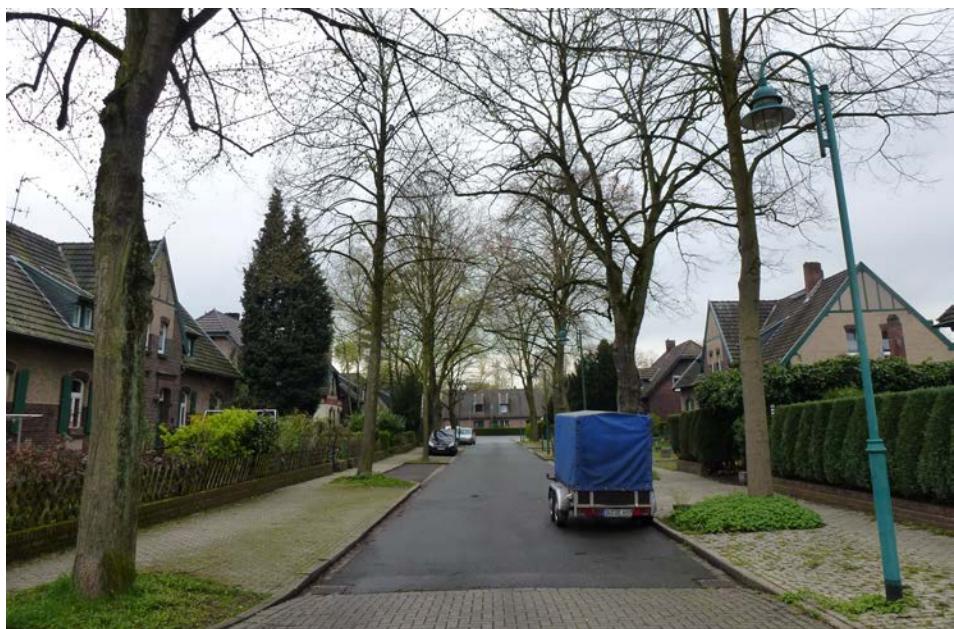
Alleeform: Alleensystem
Baumartenverteilung: gleichartig
Hauptbaumart: *Tilia cordata*
Nebenbaumart(en): -
Pflanzschema: unregelmäßig
Vollständigkeit: lückenlos / wenig Lücken
Kronendach: offen
Bemerkung: -

Querschnittsprofil: Q3 (6-10m)
Ausstattung: Bügel
Baumscheibe: mittel
Belagschäden: mittel

zusätzliche Maßnahmen: Belagsschäden beheben

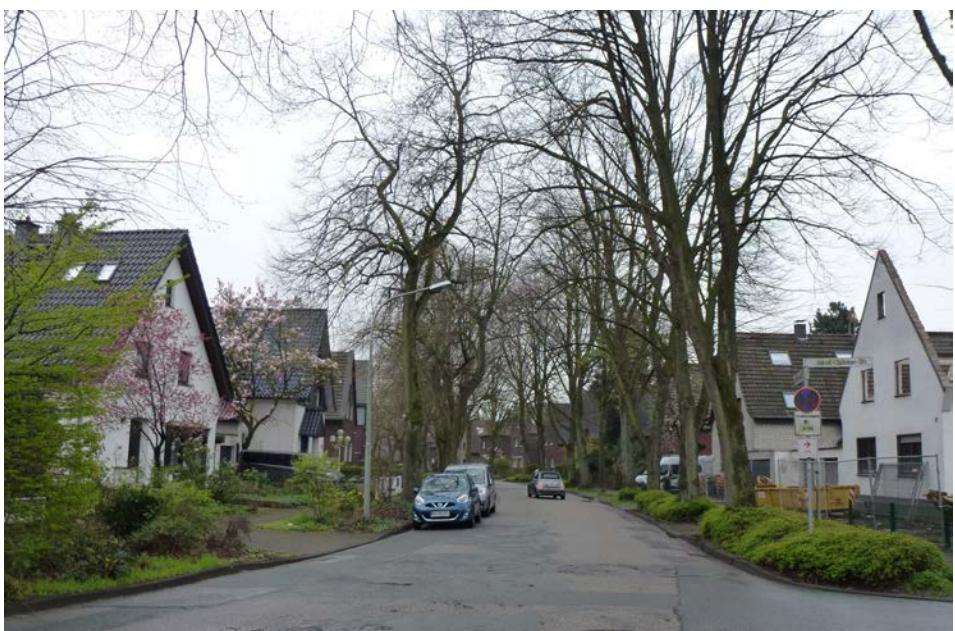
Alleeform: Einfache Allee
 Baumartenverteilung: gleichartig
 Hauptbaumart: *Tilia cordata*
 Nebenbaumart(en): -
 Pflanzschema: regelmäßig
 Vollständigkeit: lückenlos / wenig Lücken
 Kronendach: bedeckt
 Bemerkung: -

Querschnittsprofil:	Q3 (6-10m)	<input type="checkbox"/> Gehweg besonders schmal / teilweise nicht nutzbar
Ausstattung:	-	<input type="checkbox"/> offensichtlich störende Infrastruktur
Baumscheibe:	gut	
Belagschäden:	stark

Fazit: Prägende, intensive Straßenraumbegrünung. Durchgehende Lindenallee mit guten Standorten (begrünte Pflanzstreifen). Die wenigen kleineren Baumscheiben sollten bei Behebung der Belagsschäden weiter entsiegelt werden.

zusätzliche Maßnahmen: Belagsschäden beheben

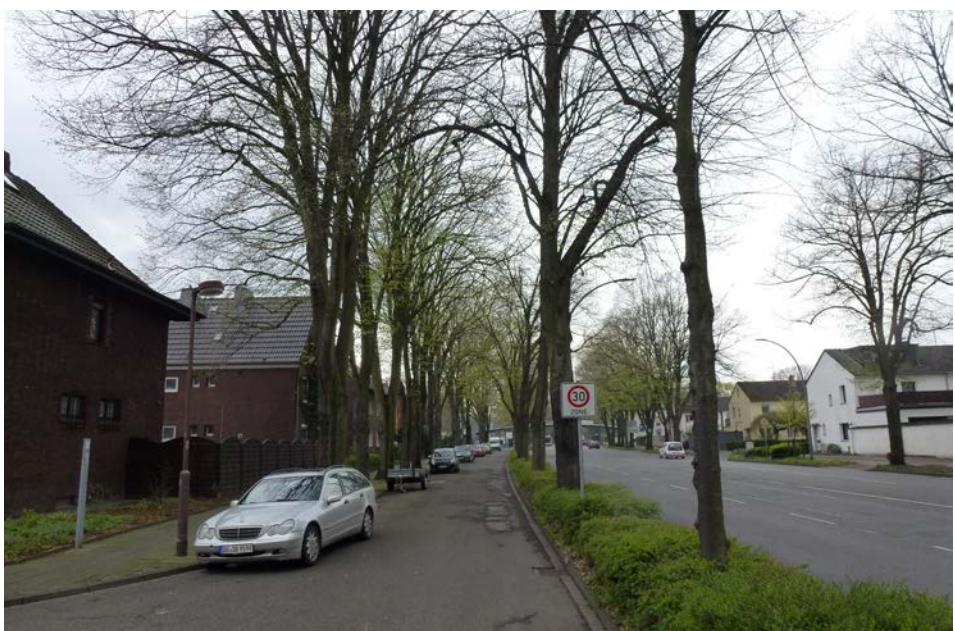
Alleeform: Einfache Allee
Baumartenverteilung: gleichartig
Hauptbaumart: *Tilia tomentosa, Quercus coccinea*
Nebenbaumart(en): -
Pflanzschema: regelmäßig
Vollständigkeit: lückenhaft
Kronendach: bedeckt
Bemerkung: -

auffällige Schäden an den Bäumen: viele Anfahrschäden
Bemerkung Schäden / Schädlinge: Stammfußschäden

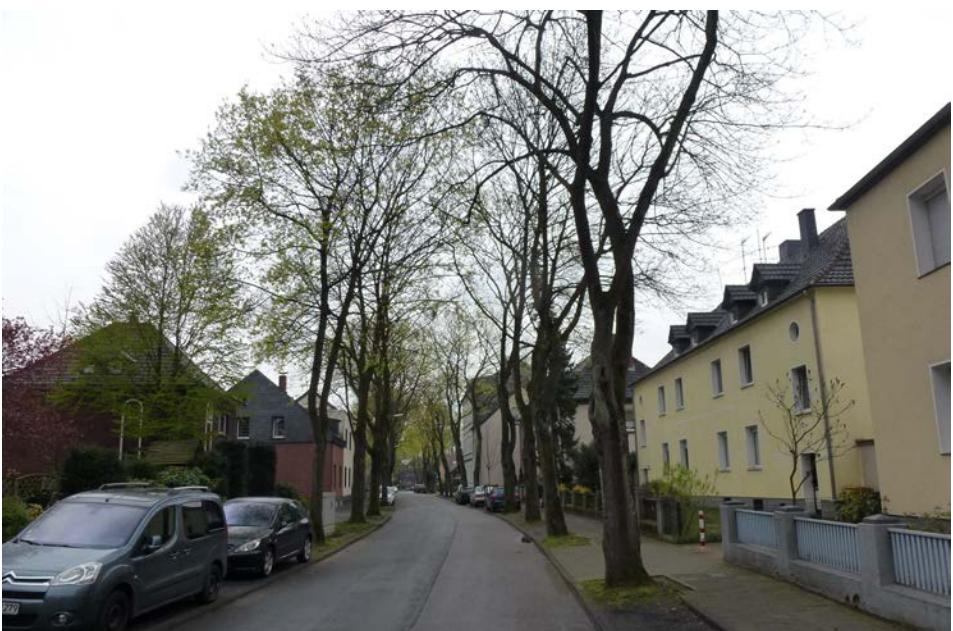
Alleeform: Einfache Allee
Baumartenverteilung: gleichartig
Hauptbaumart: Acer platanoides
Nebenbaumart(en): Acer pseudoplatanus
Pflanzschema: regelmäßig
Vollständigkeit: lückenlos / wenig Lücken
Kronendach: bedeckt
Bemerkung: -

auffällige Schäden an den Bäumen: eingefaulte Astungswunden
Bemerkung Schäden / Schädlinge: -

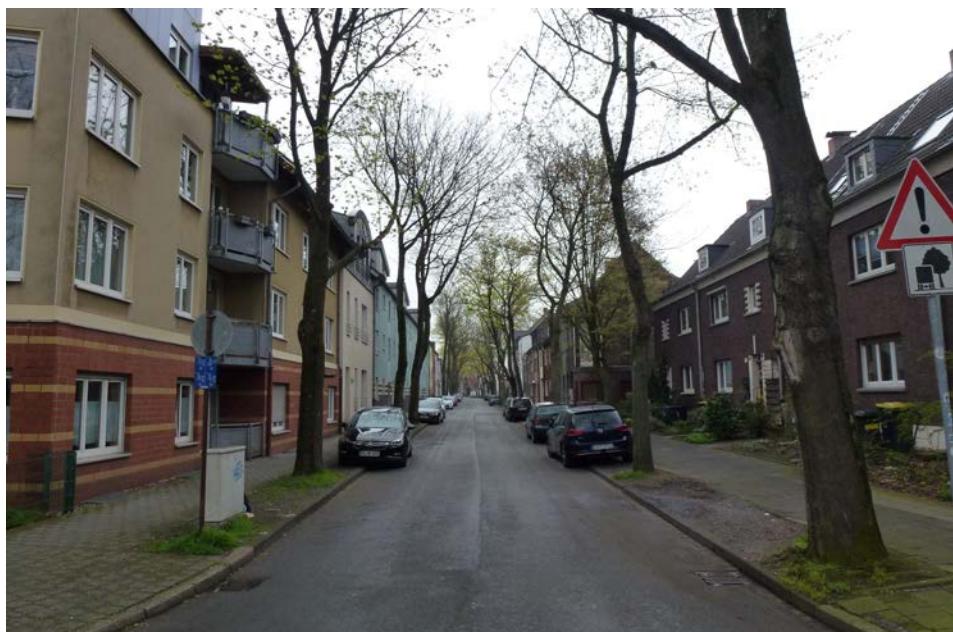
Alleeform:	Einfache Allee
Baumartenverteilung:	gemischt
Hauptbaumart:	Acer platanoides
Nebenbaumart(en):	Prunus avium, Acer pseudopl., Corylus colurna
Pflanzschema:	regelmäßig
Vollständigkeit:	lückenhaft
Kronendach:	bedeckt
Bemerkung:	-

Querschnittsprofil:	Q1 (3-4m)	<input type="checkbox"/> Gehweg besonders schmal / teilweise nicht nutzbar
Ausstattung:	-	<input type="checkbox"/> offensichtlich störende Infrastruktur
Baumscheibe:	mittel	
Belagschäden:	keine

auffällige Schäden an den Bäumen:	eingefaulte Astungswunden, viele Anfahrschäden
Bemerkung Schäden / Schädlinge:	stärker geschädigt, ungünstige Wuchsformen

Zukunftswürdigkeit:	2 - gut	Zukunftsähigkeit:	5 - mangelhaft
Zeitraum Handlungsempfehlung:	kurzfristig	Maßnahme:	Ersatz

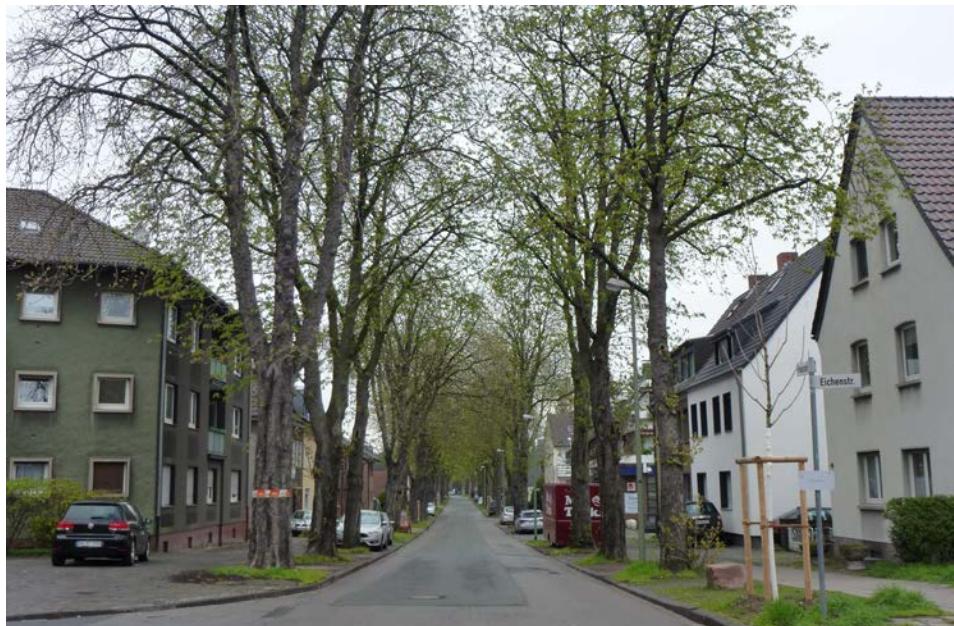
Alleeform: Einfache Allee
Baumartenverteilung: gleichartig
Hauptbaumart: *Aesculus hippocastanum*
Nebenbaumart(en): *Acer spec.*
Pflanzschema: regelmäßig
Vollständigkeit: lückenlos / wenig Lücken
Kronendach: bedeckt
Bemerkung: -

Entwicklungsphase(n): Reifephase, Alterungsphase, mit Nachpflanzungen
Vitalität: gesund
Baumart am Standort kritisch: ja - Baumart anfällig für Schädlingsbefall, bisher noch kein Befall m.

auffällige Schäden an den Bäumen: Schädlinge / Schadpilze, viele Anfahrschäden
Bemerkung Schäden / Schädlinge: -
