Geschützte Alleen in Duisburg Bezirk Süd

"Geschützte Alleen Duisburg" -
Bestandsicherung, Ergänzung und kontinuierlicher Umbau

Handlungsempfehlungen und -zeiträume

Bezirk Süd

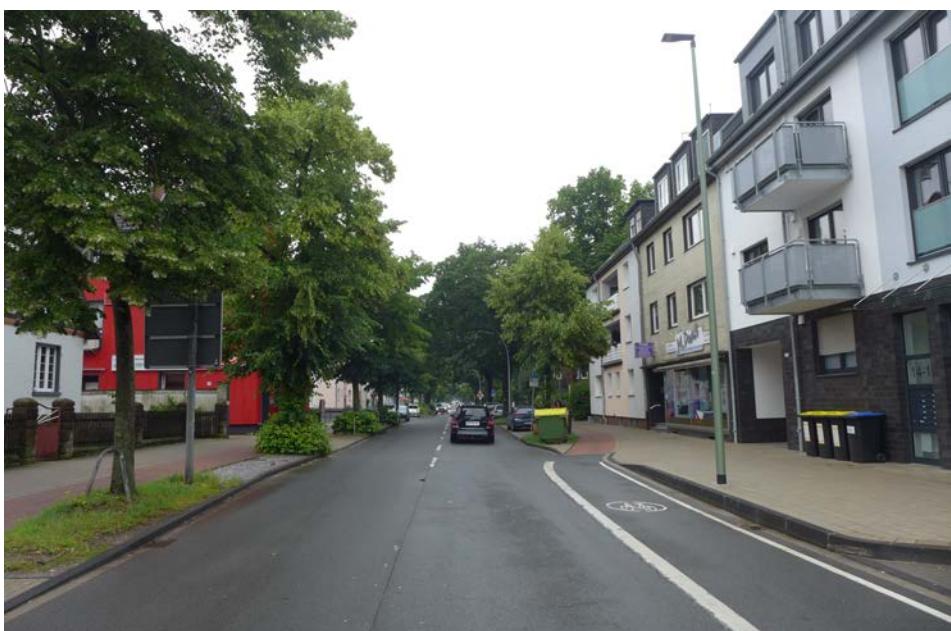
Alleeform: Einfache Allee
Baumartenverteilung: gemischt
Hauptbaumart: *Tilia cordata*
Nebenbaumart(en): *Acer pseudoplatanus*, *Acer plat.*, *Quercus rubra*
Pflanzschema: regelmäßig
Vollständigkeit: lückenlos / wenig Lücken
Kronendach: bedeckt
Bemerkung: Pflegeschnitt erforderlich

Querschnittsprofil: Q3 (6-10m)
Ausstattung: -
Baumscheibe: gut
Belagschäden: kaum

auffällige Schäden an den Bäumen: viele Anfahrschäden
Bemerkung Schäden / Schädlinge: -

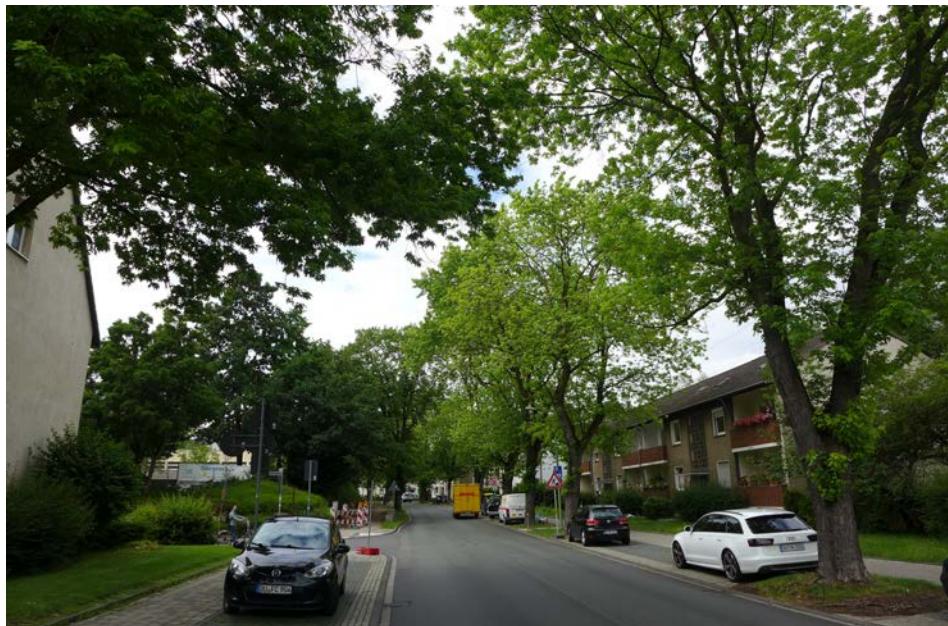
Alleiform:	Einfache Allee
Baumartenverteilung:	gemischt
Hauptbaumart:	Acer pseudoplatanus
Nebenbaumart(en):	Acer platanoides rotlaubig, Ailanthus althissima, Tilia spec., Platanus acerifolia
Pflanzschema:	regelmäßig
Vollständigkeit:	lückenlos / wenig Lücken
Kronendach:	bedeckt
Bemerkung:	Teilweise Schrägstand

Querschnittsprofil:	Q3 (6-10m)	<input type="checkbox"/> Gehweg besonders schmal / teilweise nicht nutzbar
Ausstattung:	-	<input type="checkbox"/> offensichtlich störende Infrastruktur
Baumscheibe:	gut	
Belagschäden:	mittel

auffällige Schäden an den Bäumen:	viele Anfahrschäden
Bemerkung Schäden / Schädlinge:	-

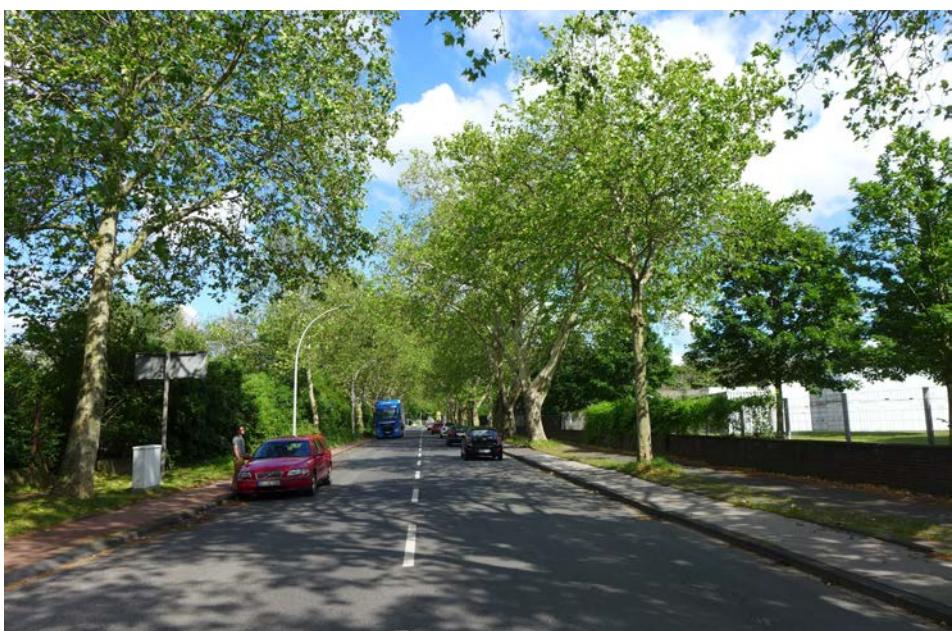
Alleeform: Einfache Allee
Baumartenverteilung: gleichartig
Hauptbaumart: *Tilia cordata*
Nebenbaumart(en): *Tilia tomentosa, Fraxinus excelsior*
Pflanzschema: regelmäßig
Vollständigkeit: lückenhaft
Kronendach: bedeckt
Bemerkung: -

Querschnittsprofil: Q4 (>10m)
Ausstattung: -
Baumscheibe: gut
Belagschäden: kaum

auffällige Schäden an den Bäumen: viele Anfahrschäden
Bemerkung Schäden / Schädlinge: -

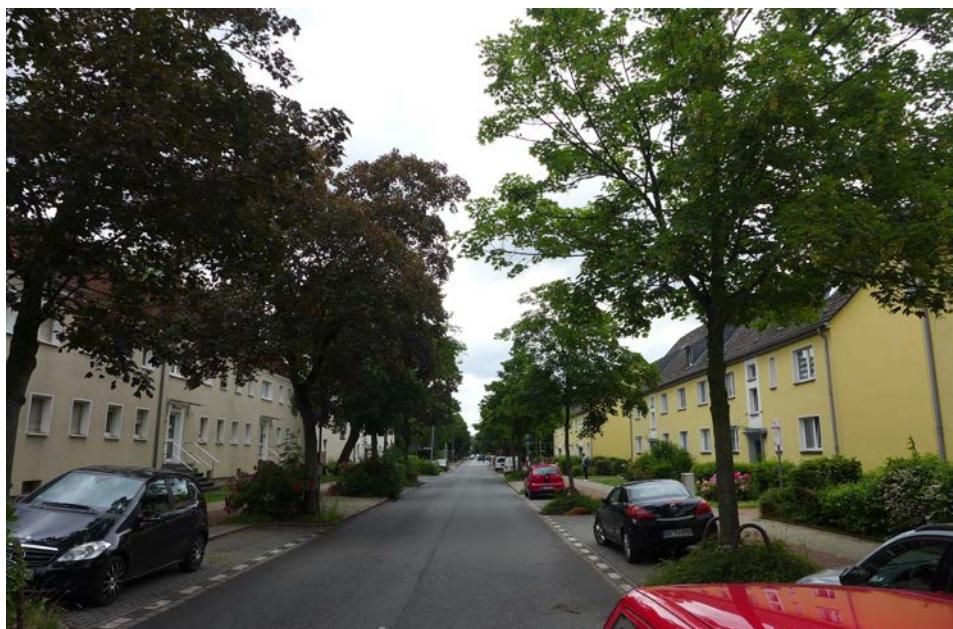
Alleeform: Einfache Allee
Baumartenverteilung: gleichartig
Hauptbaumart: Acer pseudoplatanus
Nebenbaumart(en): Ailanthus altissima, Acer platanoides
Pflanzschema: regelmäßig
Vollständigkeit: lückenlos / wenig Lücken
Kronendach: offen
Bemerkung: -

Querschnittsprofil: Q3 (6-10m)
Ausstattung: -
Baumscheibe: mittel
Belagschäden: kaum

auffällige Schäden an den Bäumen: -
Bemerkung Schäden / Schädlinge: -

Fazit: Ailanthus altissima ist als Straßenbaum krankheitsanfällig und bereits geschädigt, Baumartenwechsel vorsehen.

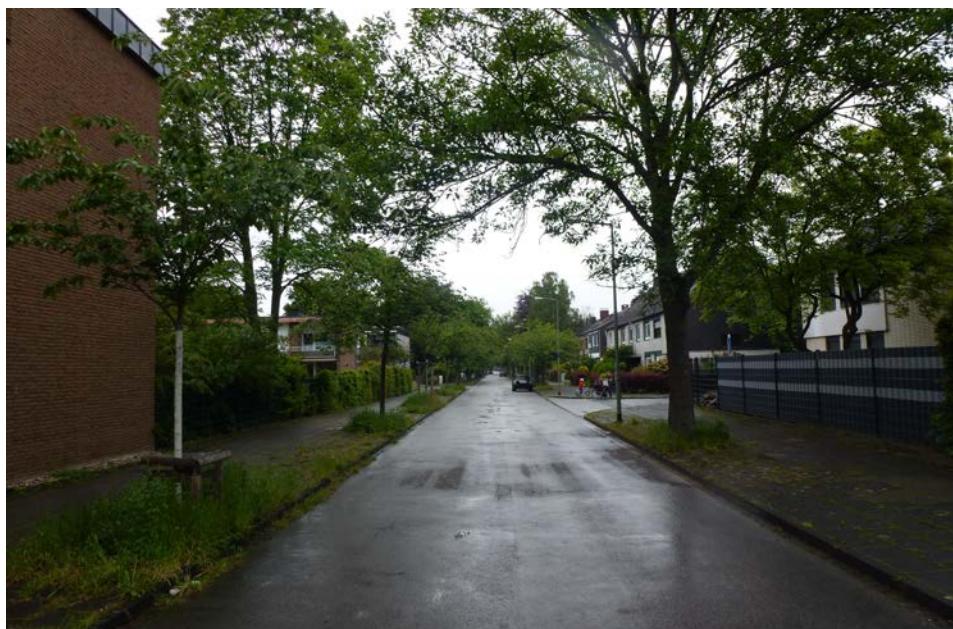
Alleeform: Einfache Allee
Baumartenverteilung: gemischt
Hauptbaumart: *Tilia cordata*
Nebenbaumart(en): *Acer saccharinum*, *Acer pseudoplatanus*, *Acer platanoides*
Pflanzschema: regelmäßig
Vollständigkeit: lückenlos / wenig Lücken
Kronendach: offen
Bemerkung: -
Allee erweiterbar Richtung Norden

Querschnittsprofil: Q3 (6-10m)
Ausstattung: -
Baumscheibe: mittel
Belagschäden: kaum

auffällige Schäden an den Bäumen: viele Anfahrschäden
Bemerkung Schäden / Schädlinge: viele Einkürzungen

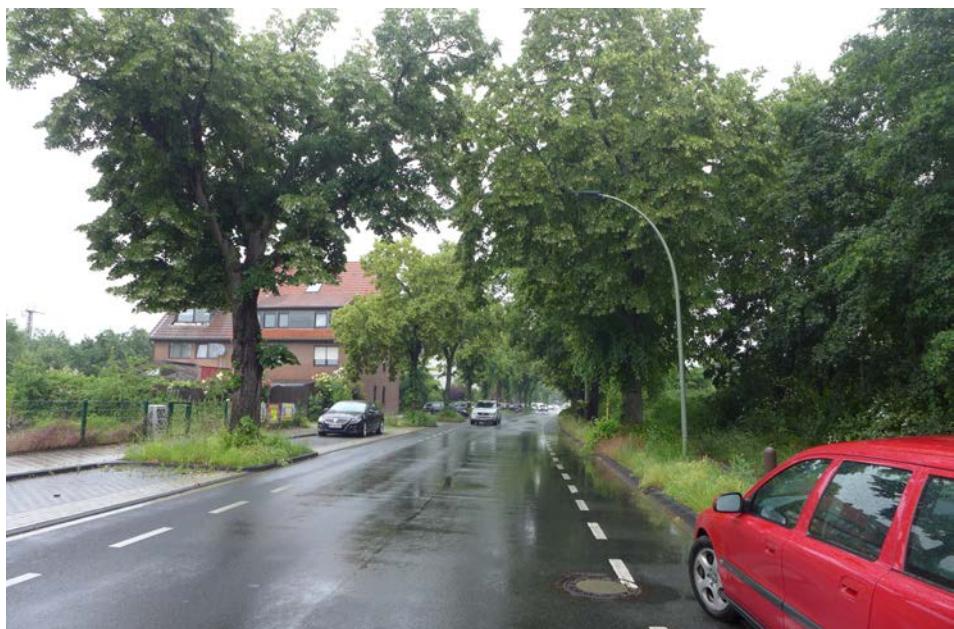
Alleeform: Einfache Allee
Baumartenverteilung: gleichartig
Hauptbaumart: *Alnus spaethii*
Nebenbaumart(en): -
Pflanzschema: regelmäßig
Vollständigkeit: lückenlos / wenig Lücken
Kronendach: offen
Bemerkung: Beidseitig Konkurrenz durch Bestandsgehölze

Querschnittsprofil: Q4 (>10m)
Ausstattung: -
Baumscheibe: gut
Belagschäden: keine

auffällige Schäden an den Bäumen: -
Bemerkung Schäden / Schädlinge: Rasenmäherschäden, Risse durch Sonnenbrand

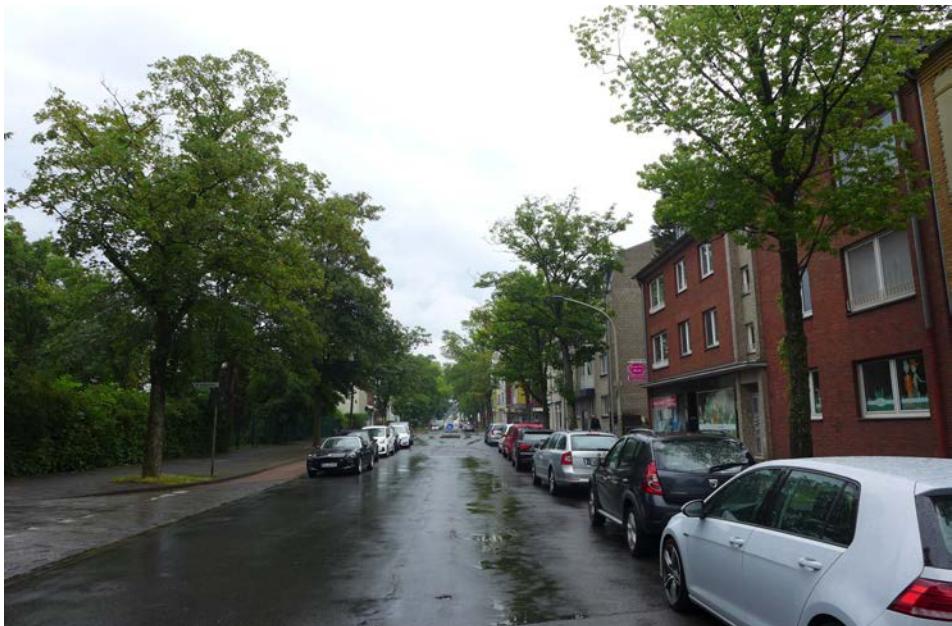
Alleeform: Einfache Allee
Baumartenverteilung: gemischt
Hauptbaumart: *Quercus spec.*
Nebenbaumart(en): *Tilia cordata*
Pflanzschema: regelmäßig
Vollständigkeit: lückenlos / wenig Lücken
Kronendach: offen
Bemerkung: dreireihig, äußere Reihe nicht erkennbar

Querschnittsprofil: Q4 (>10m)
Ausstattung: -
Baumscheibe: gut
Belagschäden: keine

auffällige Schäden an den Bäumen: -
Bemerkung Schäden / Schädlinge: Trockenschaden

Zukunftsfähigkeit: 5 - mangelhaft
Maßnahme: Ersatz

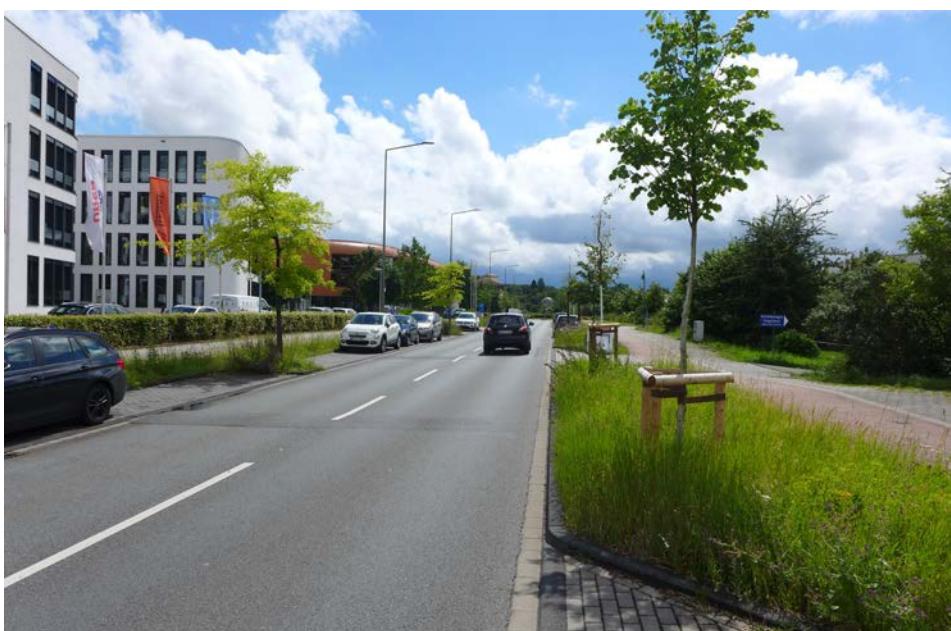
Alleeform: Einfache Allee
Baumartenverteilung: gemischt
Hauptbaumart: Acer pseudoplatanus
Nebenbaumart(en): Acer platanoides, Acer saccharinum
Pflanzschema: regelmäßig
Vollständigkeit: lückenlos / wenig Lücken
Kronendach: offen
Bemerkung: -

Entwicklungsphase(n): Jugendphase, Reifephase, mit Nachpflanzungen
Vitalität: gesund
Baumart am Standort kritisch: ja - Trockenschäden an Bergahorn

Querschnittsprofil: Q4 (>10m)
Ausstattung: Bügel
Baumscheibe: gut
Belagschäden: kaum

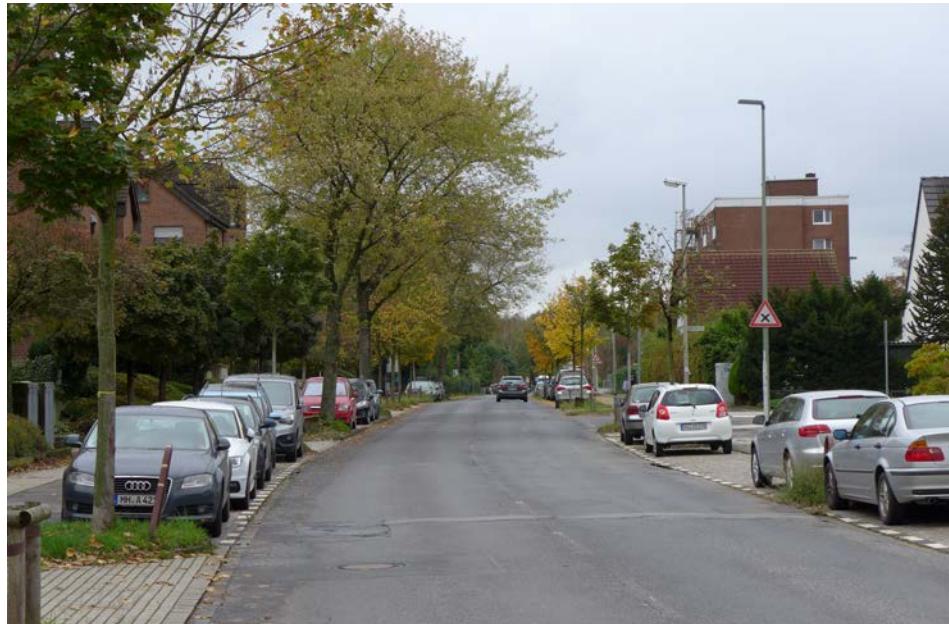
Alleeform: Einfache Allee
Baumartenverteilung: gleichartig
Hauptbaumart: *Platanus acerifolia*
Nebenbaumart(en): -
Pflanzschema: regelmäßig
Vollständigkeit: lückenlos / wenig Lücken
Kronendach: bedeckt
Bemerkung: -

Querschnittsprofil: Q3 (6-10m)
Ausstattung: -
Baumscheibe: mittel
Belagschäden: mittel

auffällige Schäden an den Bäumen: -
Bemerkung Schäden / Schädlinge: -

zusätzliche Maßnahmen: Standortverbesserung, Belagsschäden beheben

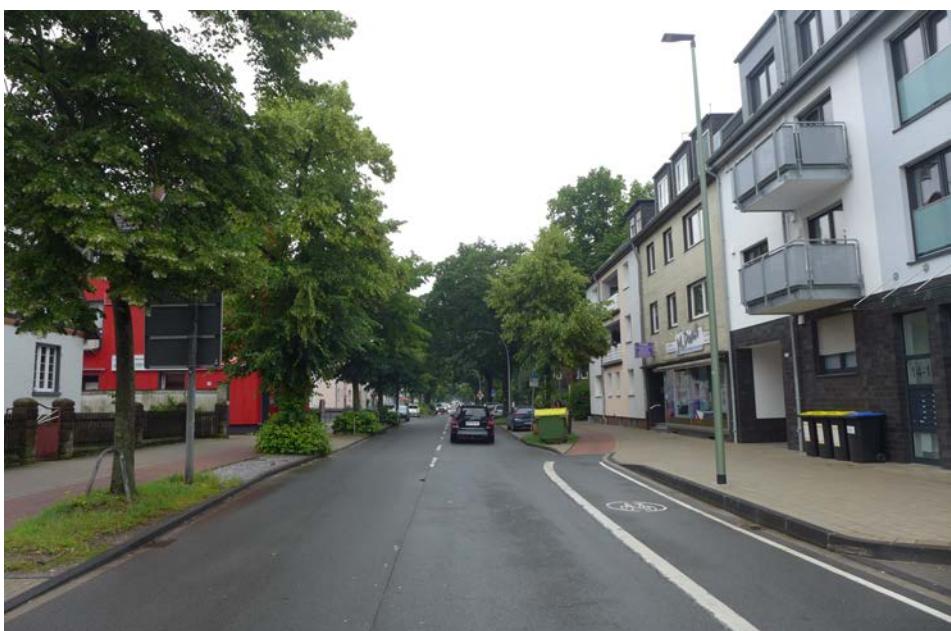
Alleeform:	Einfache Allee
Baumartenverteilung:	gemischt
Hauptbaumart:	<i>Tilia cordata</i>
Nebenbaumart(en):	<i>Acer pseudoplatanus</i> , <i>Acer plat.</i> , <i>Quercus rubra</i>
Pflanzschema:	regelmäßig
Vollständigkeit:	lückenlos / wenig Lücken
Kronendach:	bedeckt
Bemerkung:	Pflegeschnitt erforderlich

Querschnittsprofil:	Q3 (6-10m)	<input type="checkbox"/> Gehweg besonders schmal / teilweise nicht nutzbar
Ausstattung:	-	<input type="checkbox"/> offensichtlich störende Infrastruktur
Baumscheibe:	gut	
Belagschäden:	kaum

auffällige Schäden an den Bäumen:	viele Anfahrschäden
Bemerkung Schäden / Schädlinge:	-

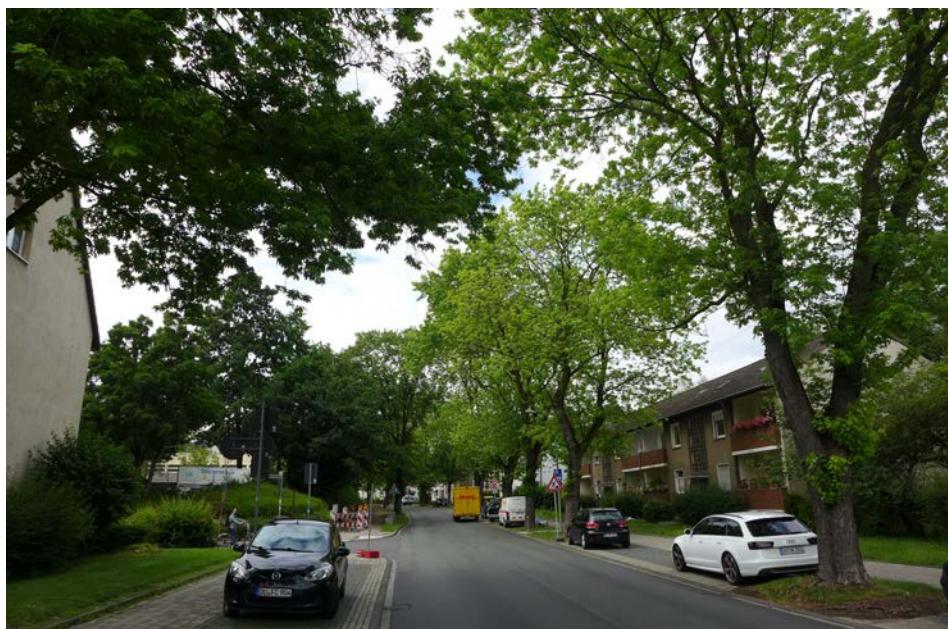
Alleeform:	Einfache Allee
Baumartenverteilung:	gemischt
Hauptbaumart:	Acer pseudoplatanus
Nebenbaumart(en):	Acer platanoides rotlaubig, Ailanthus althissima, Tilia spec., Platanus acerifolia
Pflanzschema:	regelmäßig
Vollständigkeit:	lückenlos / wenig Lücken
Kronendach:	bedeckt
Bemerkung:	Teilweise Schrägstand

Querschnittsprofil:	Q3 (6-10m)	<input type="checkbox"/> Gehweg besonders schmal / teilweise nicht nutzbar
Ausstattung:	-	<input type="checkbox"/> offensichtlich störende Infrastruktur
Baumscheibe:	gut	
Belagschäden:	mittel

auffällige Schäden an den Bäumen:	viele Anfahrschäden
Bemerkung Schäden / Schädlinge:	-
