**Geschützte Alleen in Duisburg
Bezirk Mitte**

"Geschützte Alleen Duisburg" -
Bestandssicherung, Ergänzung und kontinuierlicher Umbau
Handlungsempfehlungen und -zeiträume
Bezirk Mitte

Maßstab
1:6.500
Datum
[08.11.2019]

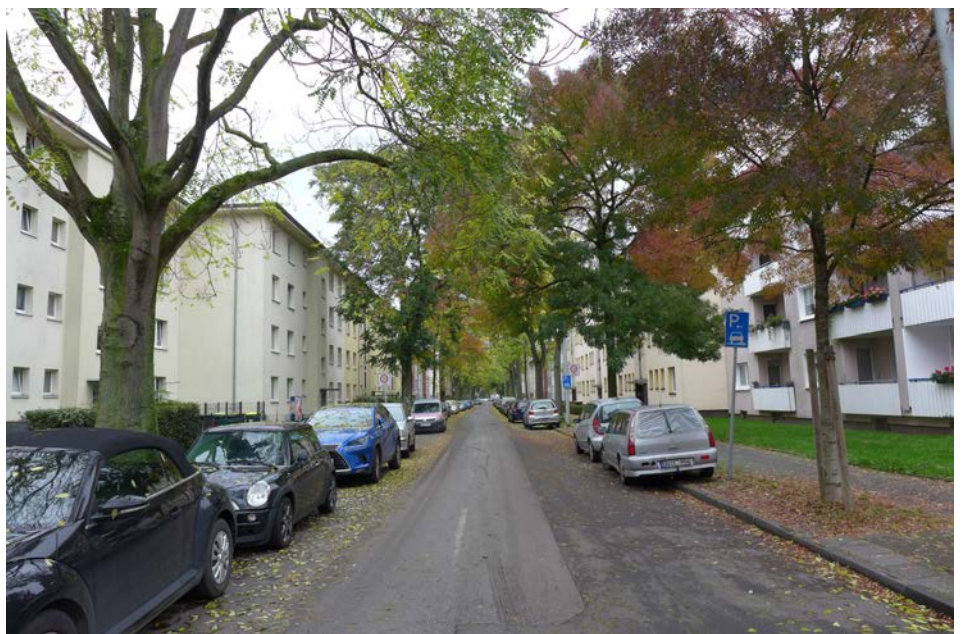
Alleeform: Doppelallee
 Baumartenverteilung: gleichartig
 Hauptbaumart: Tilia tomentosa
 Nebenbaumart(en): -
 Pflanzschema: regelmäßig
 Vollständigkeit: lückenhaft
 Kronendach: bedeckt
 Bemerkung: 4-reihig, teilweise Dichtstand

auffällige Schäden an den Bäumen: -
 Bemerkung Schäden / Schädlinge: Kronensicherungen unterdimensioniert, überprüfen

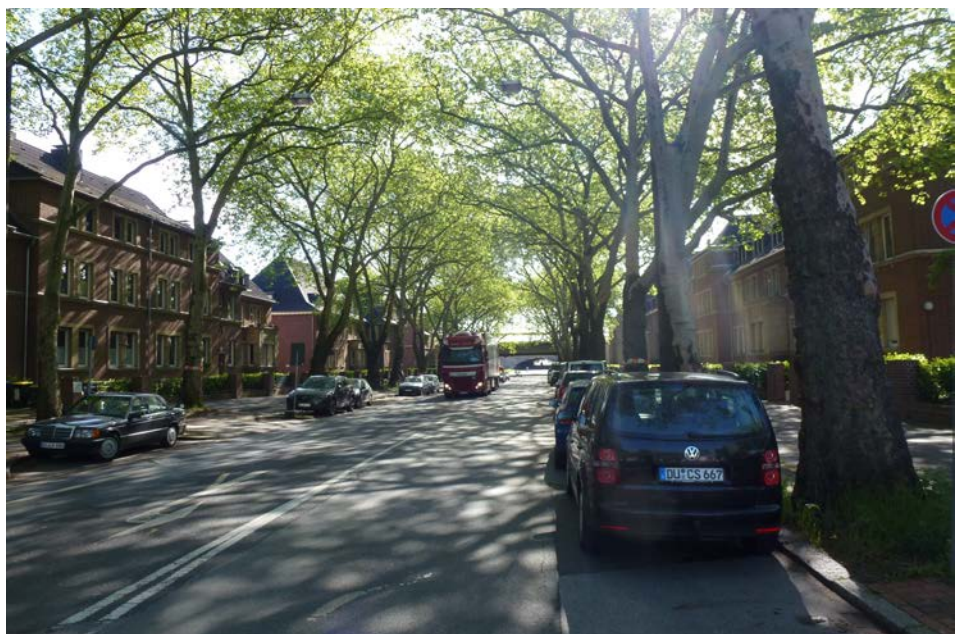
Alleeform: Einfache Allee
Baumartenverteilung: gleichartig
Hauptbaumart: Platanus acerifolia
Nebenbaumart(en): Tilia cordata
Pflanzschema: regelmäßig
Vollständigkeit: lückenhaft
Kronendach: bedeckt
Bemerkung: -

Querschnittsprofil: Q3 (6-10m)
Ausstattung: -
Baumscheibe: mittel
Belagschäden: mittel

zusätzliche Maßnahmen: ergänzende Standorte schaffen, Standortverbesserung, Belagsschäden beheben

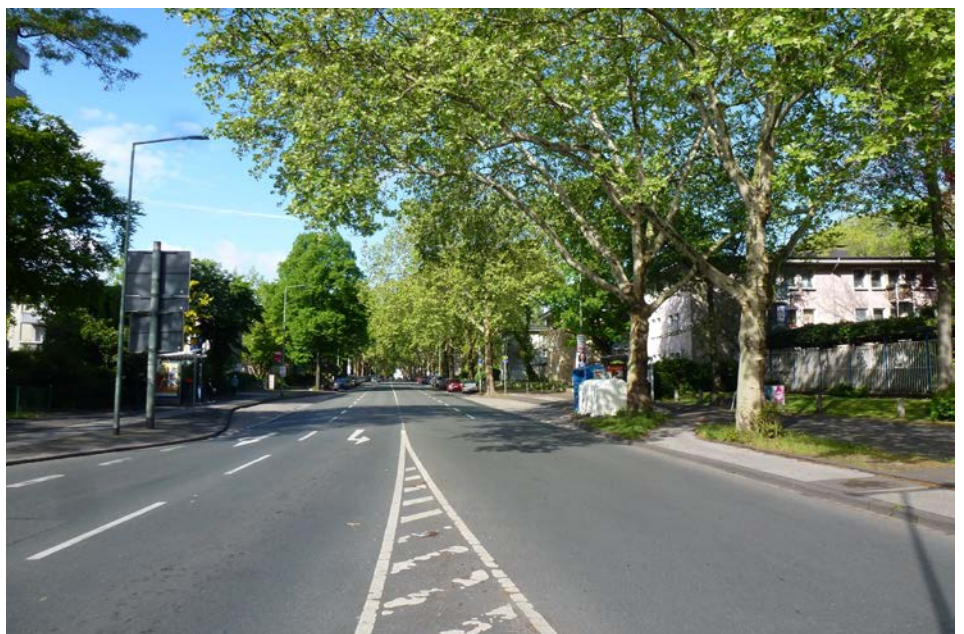
Alleeform: Einfache Allee
Baumartenverteilung: gleichartig
Hauptbaumart: Platanus acerifolia
Nebenbaumart(en): -
Pflanzschema: regelmäßig
Vollständigkeit: lückenlos / wenig Lücken
Kronendach: bedeckt
Bemerkung: eine Seite z.T. doppelreihig, Konkurrenzgehölze Parkanlage

Querschnittsprofil: Q3 (6-10m)
Ausstattung: -
Baumscheibe: mittel
Belagschäden: mittel

auffällige Schäden an den Bäumen: -
Bemerkung Schäden / Schädlinge: Schrägstand durch Konkurrenz

zusätzliche Maßnahmen: Belagsschäden beheben
