Geschützte Alleen in Duisburg Bezirk Rheinhausen

AL-DU-xxxx
Straße
1

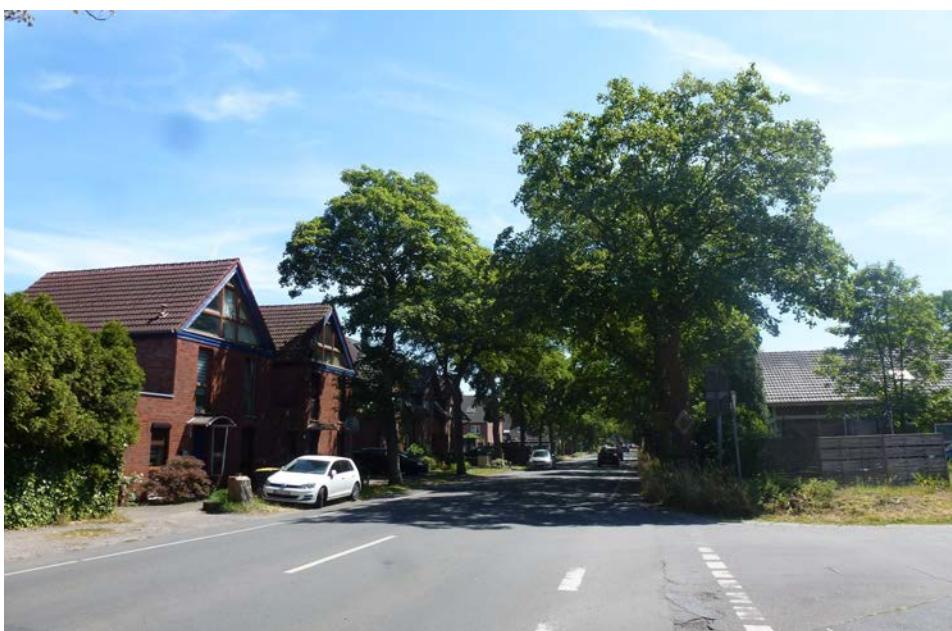
Alleiform:	Einfache Allee
Baumartenverteilung:	gleichartig
Hauptbaumart:	<i>Aesculus hippocastanum</i>
Nebenbaumart(en):	<i>Aesculus carnea</i> , <i>Robinia pseudoacacia</i> , <i>Tilia cordata</i>
Pflanzschema:	regelmäßig
Vollständigkeit:	lückenlos / wenig Lücken
Kronendach:	offen
Bemerkung:	-

Querschnittsprofil:	Q3 (6-10m)	<input type="checkbox"/> Gehweg besonders schmal / teilweise nicht nutzbar
Ausstattung:	-	<input type="checkbox"/> offensichtlich störende Infrastruktur
Baumscheibe:	gut	
Belagschäden:	mittel

auffällige Schäden an den Bäumen:	Schädlinge / Schadpilze, viele Anfahrschäden
Bemerkung Schäden / Schädlinge:	Befall mit Miniermotte viele Anfahrschäden

Zukunftswürdigkeit:	2 - gut	Zukunftsähigkeit:	5 - mangelhaft
Zeitraum Handlungsempfehlung:	mittelfristig

zusätzliche Maßnahmen:
Standortverbesserung, Belagsschäden beheben

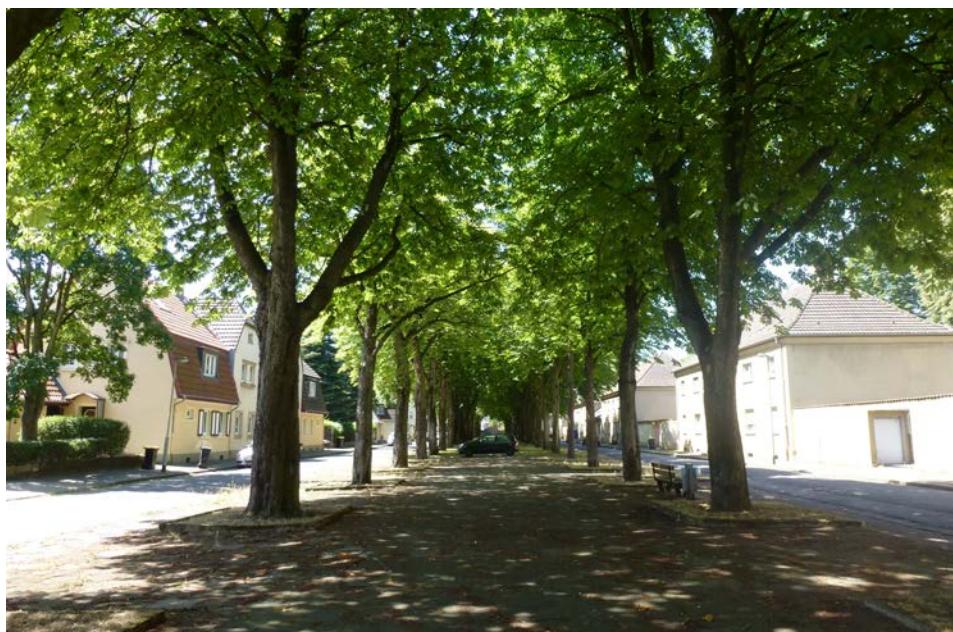
Alleeform: Einfache Allee
Baumartenverteilung: gleichartig
Hauptbaumart: *Tilia cordata*
Nebenbaumart(en): -
Pflanzschema: regelmäßig
Vollständigkeit: lückenlos / wenig Lücken
Kronendach: bedeckt
Bemerkung: Stockaustriebe

auffällige Schäden an den Bäumen: eingefaulte Astungswunden
Bemerkung Schäden / Schädlinge: -

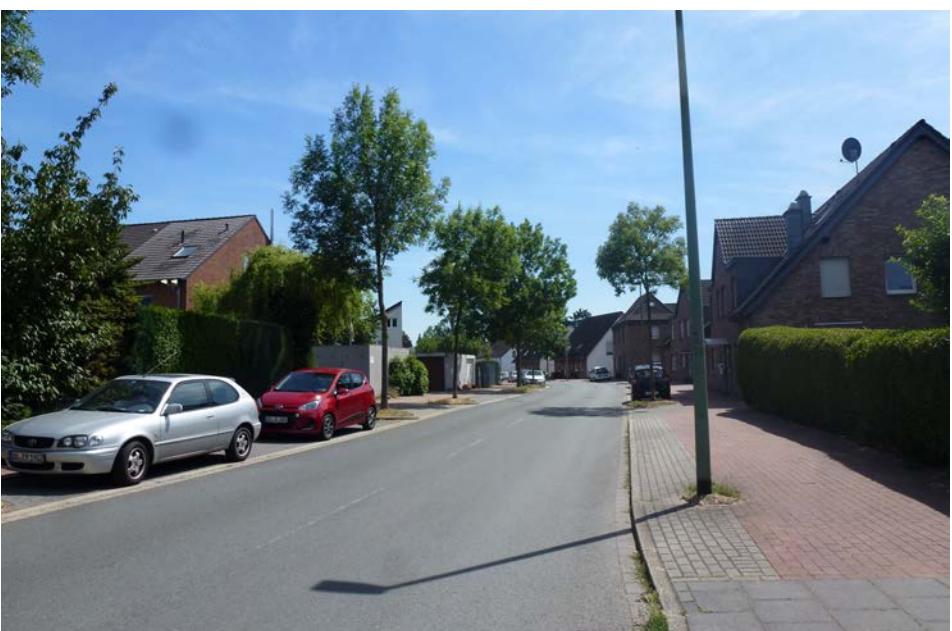
Alleeform: Einfache Allee
Baumartenverteilung: gleichartig
Hauptbaumart: *Tilia cordata*
Nebenbaumart(en): -
Pflanzschema: regelmäßig
Vollständigkeit: lückenlos / wenig Lücken
Kronendach: bedeckt
Bemerkung: -

auffällige Schäden an den Bäumen: viele Anfahrschäden
Bemerkung Schäden / Schädlinge: Trockenschäden

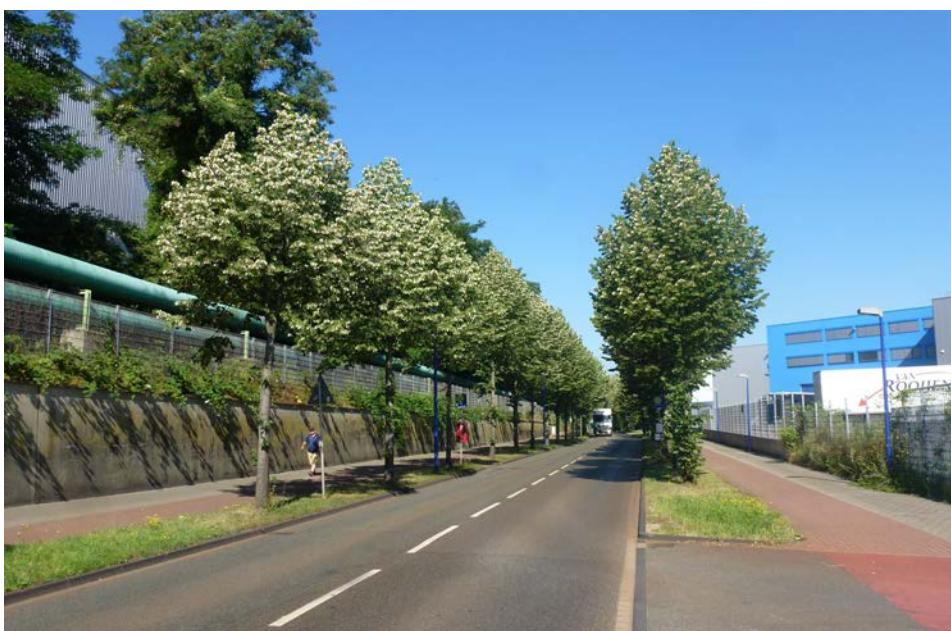
Alleeform: Einfache Allee
 Baumartenverteilung: gleichartig
 Hauptbaumart: *Tilia tomentosa*
 Nebenbaumart(en): *Quercus rubra*
 Pflanzschema: regelmäßig
 Vollständigkeit: lückenlos / wenig Lücken
 Kronendach: offen
 Bemerkung: Parkplatz des Marktplatzes

Querschnittsprofil: Q4 (>10m)
 Ausstattung: Bügel
 Baumscheibe: schlecht
 Belagschäden: keine

auffällige Schäden an den Bäumen: -
 Bemerkung Schäden / Schädlinge: Trockenschäden

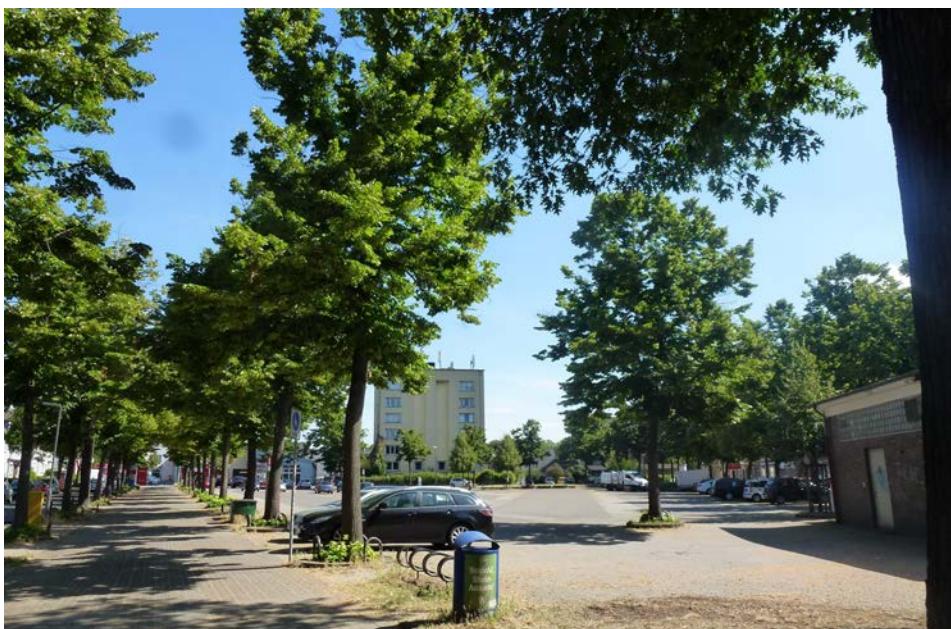
Alleeform: Einfache Allee
Baumartenverteilung: gleichartig
Hauptbaumart: Gleditsia triacanthos
Nebenbaumart(en): -
Pflanzschema: regelmäßig
Vollständigkeit: lückenlos / wenig Lücken
Kronendach: offen
Bemerkung: Pflegerückstand

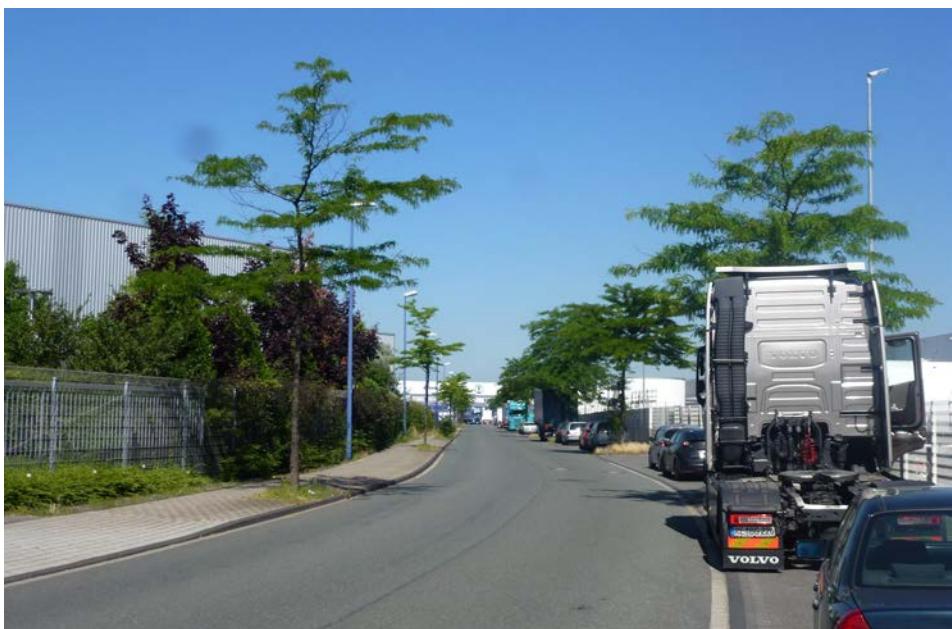
Alleeform: Einfache Allee
Baumartenverteilung: gleichartig
Hauptbaumart: Platanus acerifolia
Nebenbaumart(en): -
Pflanzschema: regelmäßig
Vollständigkeit: lückenlos / wenig Lücken
Kronendach: bedeckt
Bemerkung: -

auffällige Schäden an den Bäumen: eingefaulte Astungswunden
Bemerkung Schäden / Schädlinge: -

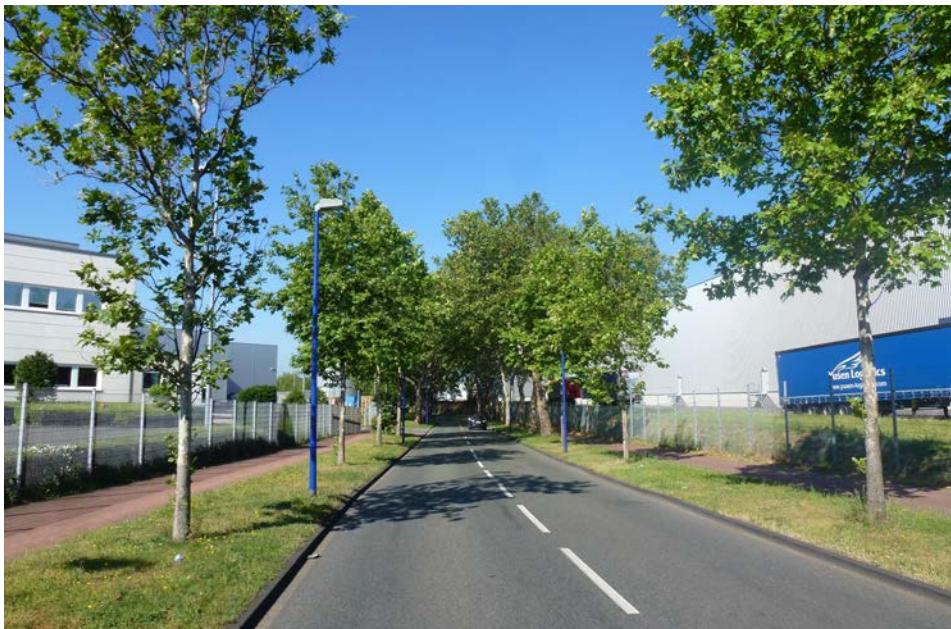
Alleeform: Einfache Allee
Baumartenverteilung: gleichartig
Hauptbaumart: *Tilia cordata*
Nebenbaumart(en): -
Pflanzschema: unregelmäßig
Vollständigkeit: lückenhaft
Kronendach: offen
Bemerkung: -

auffällige Schäden an den Bäumen: -
Bemerkung Schäden / Schädlinge: Wässern, Erziehungsschnitt erforderlich

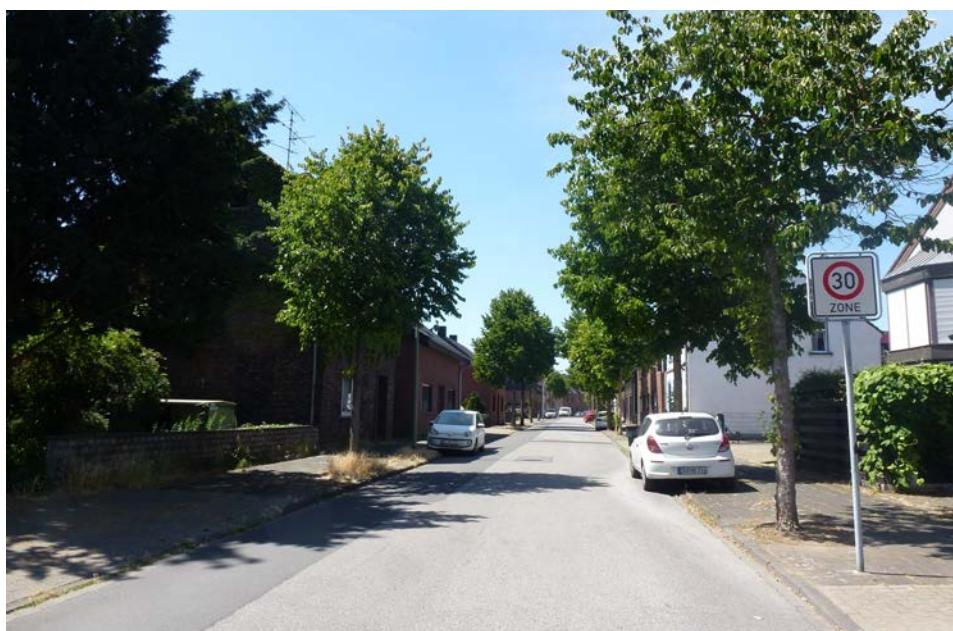
Alleeform: Einfache Allee
 Baumartenverteilung: gleichartig
 Hauptbaumart: Quercus robur
 Nebenbaumart(en): -
 Pflanzschema: regelmäßig
 Vollständigkeit: lückenlos / wenig Lücken
 Kronendach: offen
 Bemerkung: -

auffällige Schäden an den Bäumen: -
 Bemerkung Schäden / Schädlinge: Trockenstress

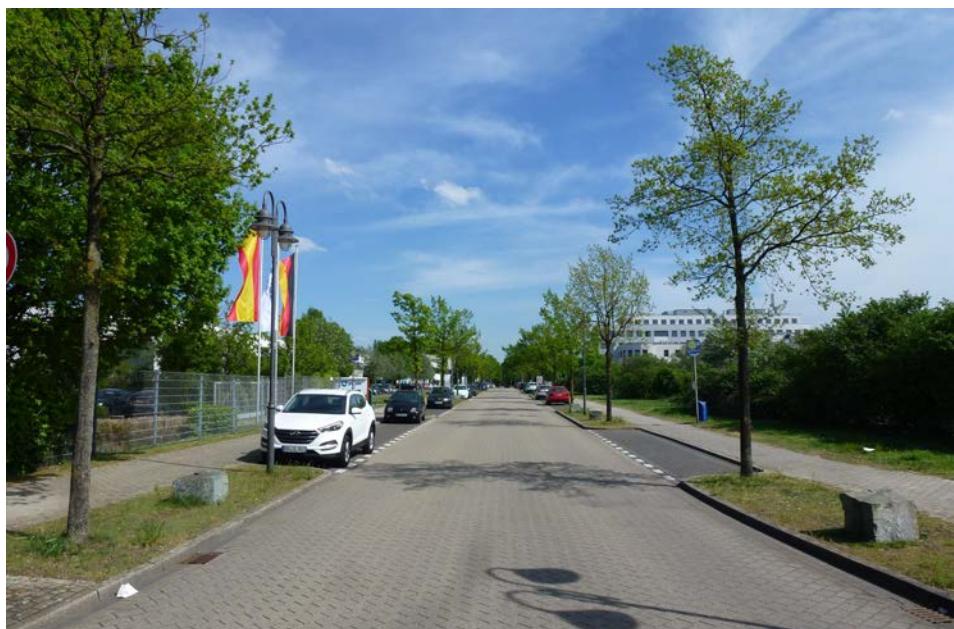
Alleeform: Einfache Allee
Baumartenverteilung: gleichartig
Hauptbaumart: Quercus robur
Nebenbaumart(en): -
Pflanzschema: regelmäßig
Vollständigkeit: lückenlos / wenig Lücken
Kronendach: offen
Bemerkung: -

auffällige Schäden an den Bäumen: -
Bemerkung Schäden / Schädlinge: Anzeichen von Trockenstress

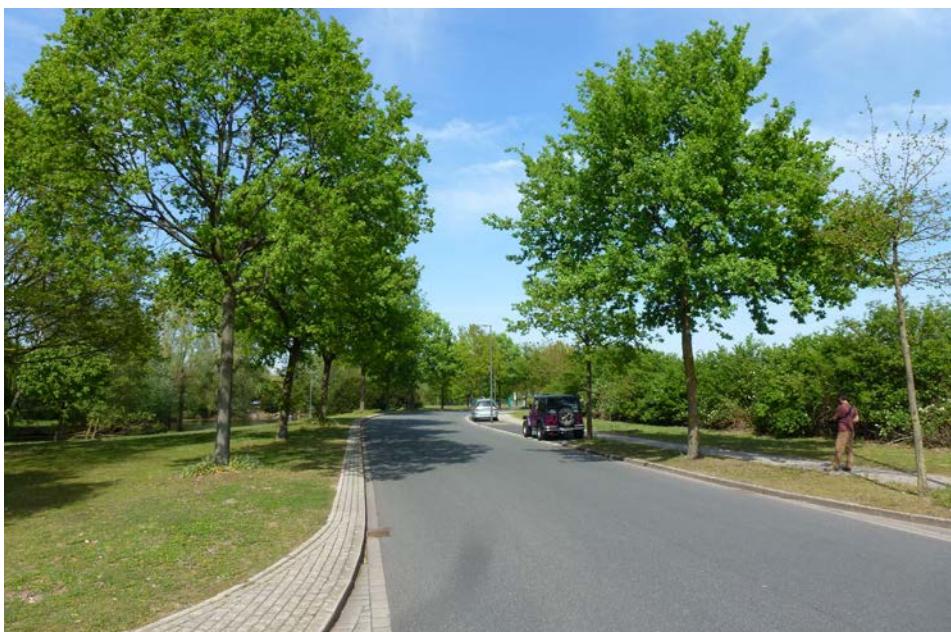
Alleeform: Einfache Allee
Baumartenverteilung: gleichartig
Hauptbaumart: *Tilia cordata*
Nebenbaumart(en): -
Pflanzschema: regelmäßig
Vollständigkeit: lückenlos / wenig Lücken
Kronendach: offen
Bemerkung: Pflegeschnitt notwendig

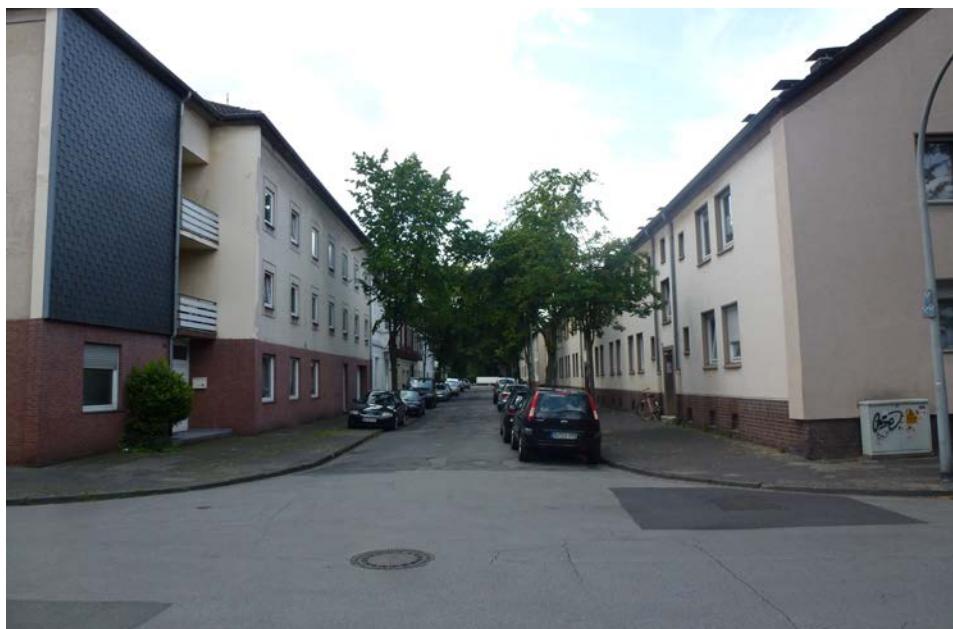
Alleiform:	Einfache Allee
Baumartenverteilung:	gemischt
Hauptbaumart:	Acer platanoides
Nebenbaumart(en):	Acer platanoides (rotlaubige Sorte), Sorbus intermedia, Sorbus aucuparia
Pflanzschema:	unregelmäßig
Vollständigkeit:	lückenhaft
Kronendach:	offen
Bemerkung:	-

Querschnittsprofil:	Q3 (6-10m)	<input type="checkbox"/> Gehweg besonders schmal / teilweise nicht nutzbar
Ausstattung:	-	<input type="checkbox"/> offensichtlich störende Infrastruktur
Baumscheibe:	mittel	
Belagschäden:	mittel

auffällige Schäden an den Bäumen:	-
Bemerkung Schäden / Schädlinge:	Schillerporling an S. intermedia

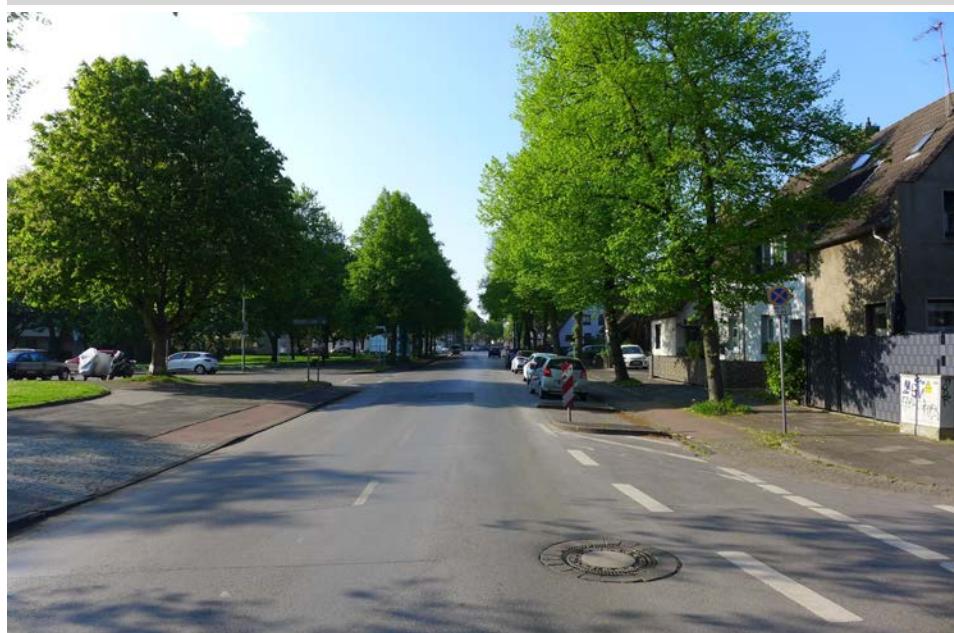
Alleeform:	Einfache Allee
Baumartenverteilung:	gemischt
Hauptbaumart:	Carpinus betulus 'Fastigiata', Corylus colurna
Nebenbaumart(en):	Acer campestre, Liquidambar styraciflora, Crataegus sp., Sorbus intermedia
Pflanzschema:	regelmäßig
Vollständigkeit:	lückenlos / wenig Lücken
Kronendach:	offen
Bemerkung:	Dicht gepflanzt Erweiterung der Allee möglich: Fußgängerzone und nördlicher Bereich bis Rheinstraße als Allee denkbar.
Entwicklungsphase(n):	Jugendphase, Reifephase, mit Nachpflanzungen
Vitalität:	gesund
Baumart am Standort kritisch:	Baumhasel mit Hitze- und Trockenschäden
