Artenschutzrechtliche Prüfung

Bebauungsplan Nr. 1112 – Obermarxloh

Abriss Rhein-Ruhr-Halle und Hallenbad

November 2010

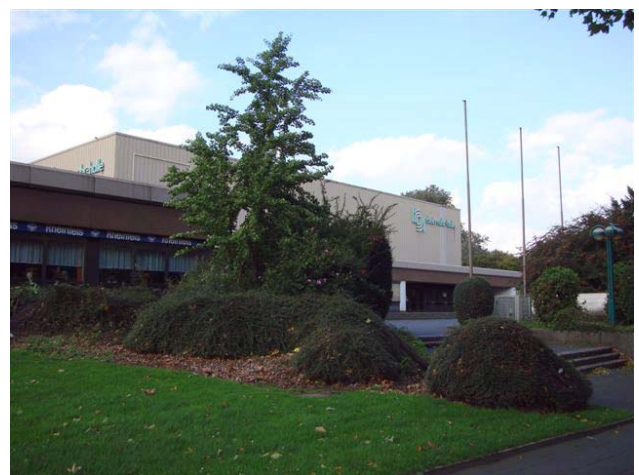
Abbildung 2: Die Rhein-Ruhr-Halle.

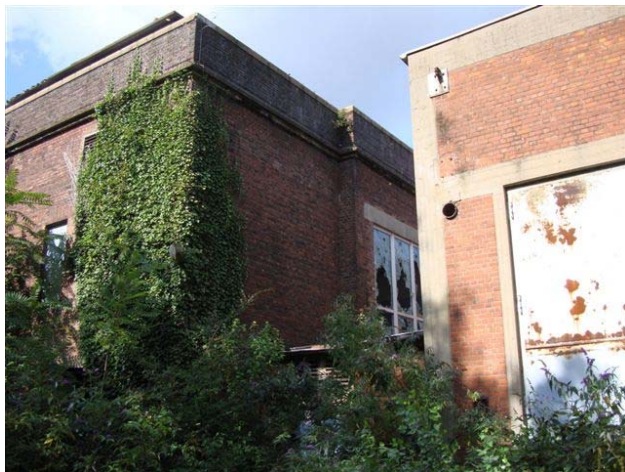
Abbildung 3: Das Hallenbad ist baulich in desolatem Zustand und teils zerfallen.

Die Dachbereiche sind ebenso wie die gesamte Fassade stark beschädigt (Abbildung 16). Abdichtungen und Regenrinnen wurden gestohlen, so dass Wasser eindringt, Fensterscheiben sind eingeschlagen (Abbildung 18). Pflanzen haben sich in den Mauerritzen und auf dem Dach ausgebreitet (Abbildung 3 und Abbildung 17). Hier ist mit einer unerschöpflichen Anzahl von Versteckmöglichkeiten zu rechnen, sowohl für Fledermäuse unterschiedlicher Arten als auch für Vögel und andere Tiere.

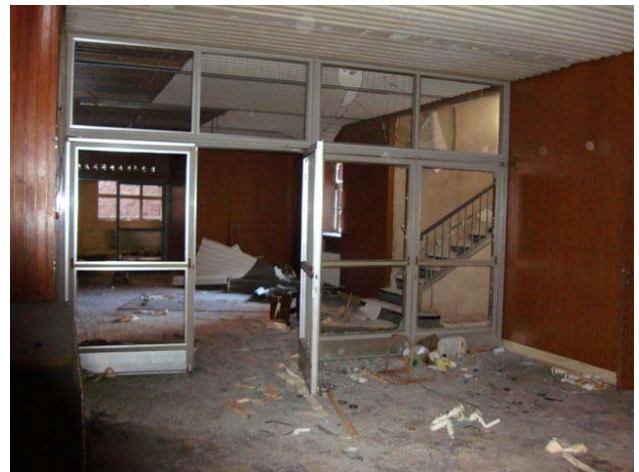
Abbildung 4: In Inneren des Hallenbades sind überall Spuren von Vandalismus und Diebstahl zu sehen.

Die Innenräume – Schwimmhalle (Abbildung 15), Umkleidekabinen (Abbildung 14), Waschräume, Sporthalle, Flure, Treppenhäuser (Abbildung 4) etc. – sind von Vandalis-

mus und Diebstahl gezeichnet. Da viele Kabel aus Wänden und Decken herausgerissen sind und auch generell Verkleidungen abfallen, gibt es eine Vielzahl von Versteckmöglichkeiten, die von Fledermäusen bewohnt sein können. Lediglich die kürzlich ausgebrannten Bereiche (Schwimmhalle) sind wegen des Geruchs nach Rauch als Quartier ungeeignet.

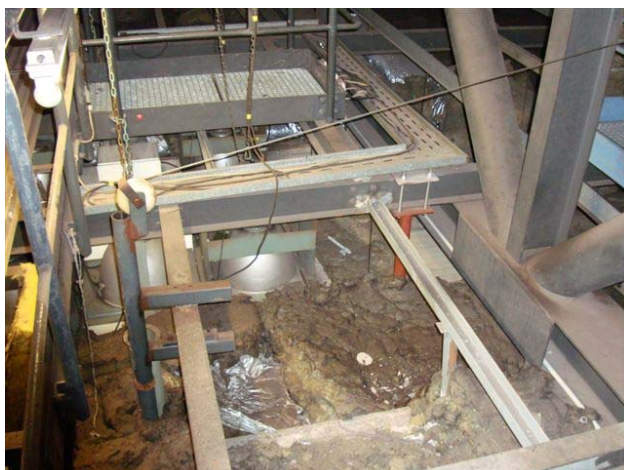
Abbildung 5: Das Dachgeschoss ist mit Trägern, Röhren und Isolierung sehr unübersichtlich.

Das Dachgeschoss über der Veranstaltungshalle enthält Technik für Heizung, Lüftung, Beleuchtung etc. und ist daher von Stahlträgern, Röhren und Kabeln durchzogen. Es existiert kein begehbarer Fußboden, sondern der Raum wird über Gitterrost-Stege begangen, den Boden bedeckt eine teils defekte Wärmeisolierung (Abbildung 5). Die Platten der Fassade sind stellenweise verrutscht, so dass Löcher und Ritzen entstehen, die direkt in den Dachgeschossraum oder dessen Treppenhaus führen (Abbildung 6).

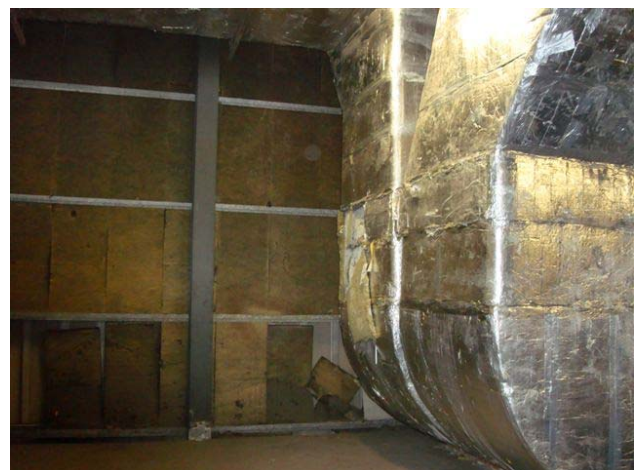
Abbildung 6: Durch Schäden in der Fassade ist das Dachgeschoss und sein Treppenhaus stellenweise nach außen offen.

Aufgrund der durch die Fassade gegebenen Zugänglichkeit ist hier eine Nutzung der Räumlichkeiten durch Fledermäuse (Zwerg- oder Breitflügel-Fledermaus) nicht unwahrscheinlich, durch Vögel ebenfalls möglich. Es konnten bei der Begehung aber keine konkreten Spuren einer Besiedlung durch Vögel oder Fledermäuse festgestellt werden. Aufgrund der Unübersichtlichkeit des Raumes wären jedoch Spaltenquartiere von Fledermäusen kaum zu finden. Planungsrelevante Vogelarten, die hier zu erwarten wären (z.B. Turmfalke), würden dagegen besser sichtbare Nester anlegen, so dass sie, wenn überhaupt, als Gäste zum Schlafen unentdeckt denkbar wären.

Da nur im Sommerhalbjahr Fledermäuse in der Rhein-Ruhr-Halle zu erwarten sind, muss der Abriss in den Wintermonaten stattfinden, dies kann von September bis März sein. Insbesondere im März, September und Oktober ist es durchaus möglich, dass noch Fledermäuse im Gebäude tagsüber schlafen. Da sie aber keine Jungen haben und nicht im Winterschlaf sind, würden sie bei Beginn der Abrissarbeiten schnell aufwachen und aus dem Gefahrenbereich abfliegen. Hierfür ist es wichtig, dass, wie heute üblich, zuerst so viel demontiert wird, dass die Tiere vom Lärm aufwachen, ehe die Bausubstanz eingerissen wird. Damit die Tiere entkommen können, ist darauf zu achten, dass mögliche Ausflüge nicht mit Planen o.ä. zugehängt werden. Generell sollte der Abriss so umsichtig vonstatten gehen, dass mögliche Bewohner, die nicht rechtzeitig abfliegen, geborgen und in fachkundige Hände gegeben werden können.

Für die Fledermäuse werden Kästen als Ersatzquartiere an einem der benachbarten Gebäude eingerichtet, das mittelfristig stehen bleibt (z.B. die Schulgebäude in der Umgebung). Dies können sowohl spezielle Bretter an der Außenwand als auch einzelne Kästen sein. Über geeignete Modelle und Hangorte ist noch eine Abstimmung mit Fachleuten (Kontakt über ULB) erforderlich. Generell ist eine Ausrichtung nach Südost bei sommerlicher Beschattung und einer Höhe ab 3 m über Grund bzw. anschließenden Gebäuden optimal. Um auch einer Wochenstuben-Gesellschaft genügend Ersatzraum zu bieten, sollten drei mittelgroße Kästen angebracht werden (z.B. Schwegler Typ 1FQ). Werden andere Größen gewählt, ist die Anzahl entsprechend anzupassen. Die Fledermauskästen sind vom Vorhabenträger zu finanzieren.

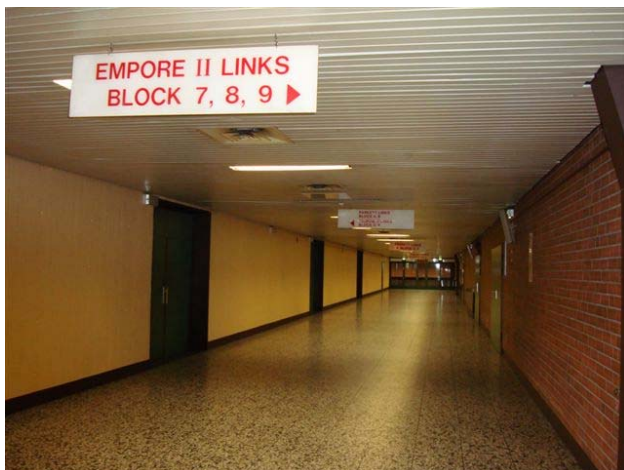
Abbildung 7: Das Erdgeschoss ist in Nutzung, so dass es nicht im Einzelnen geprüft werden musste.

Das Erdgeschoss wird regelmäßig genutzt, so dass unentdeckte tierische Bewohner ausgeschlossen werden können (Abbildung 7). Die genutzten Kellerräume (Abbildung 8) sind im Winter warm und verfügen mit einer Ausnahme nicht über Fenster. Daher kann hier eine Nutzung als Fledermaus-Winterquartier (das kalt, feucht und zugänglich sein muss-

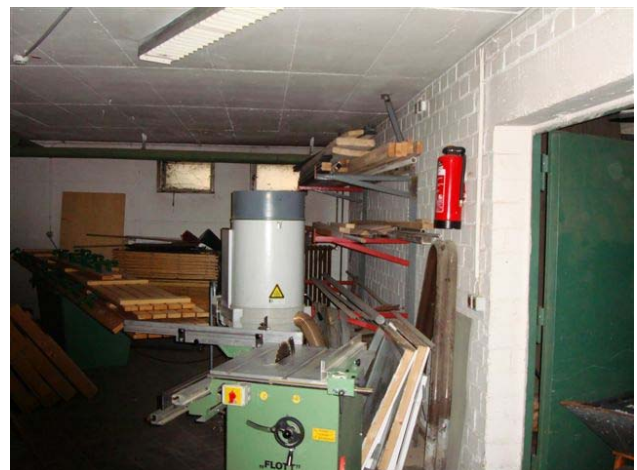
Abbildung 8: Die Kellerräume sind in Nutzung.

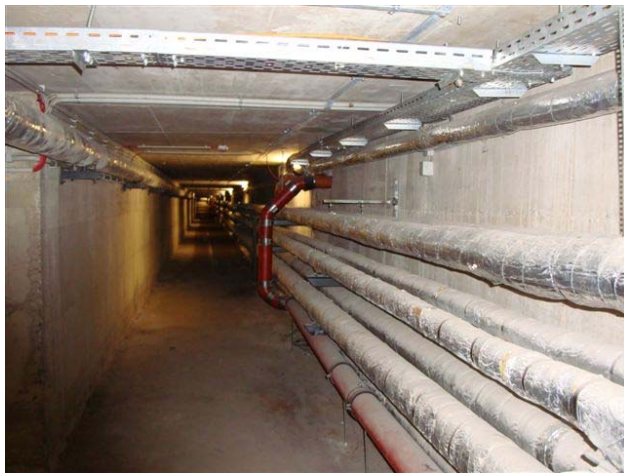
Unter der Veranstaltungshalle erstreckt sich ringförmig ein Kriechkeller mit Rohrleitungen (Abbildung 9). Zur Zeit der Begehung war er feucht-warm, wird im Winter jedoch auch kalt. Es sind einige Fenster vorhanden (Abbildung 10). Bei der Begehung konnte in dem sehr übersichtlichen Raum jedoch keine Spur von Fledermäusen gefunden werden, so dass auch hier eine Nutzung als Winterquartier verneint werden kann.

Abbildung 9: Der Kriechkeller mit Rohrleitungen.

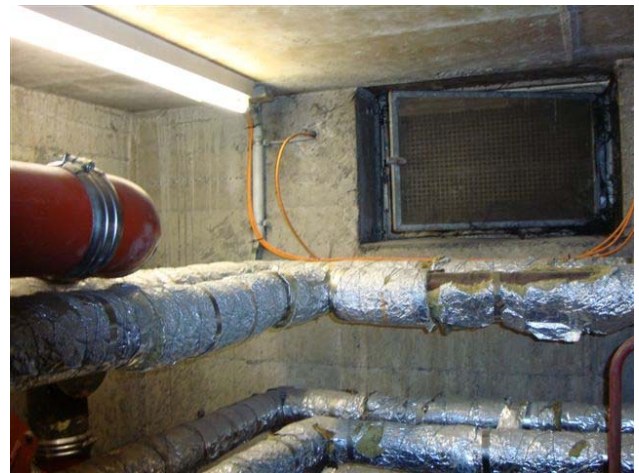
Abbildung 10: Im Keller sind Fenster vorhanden.

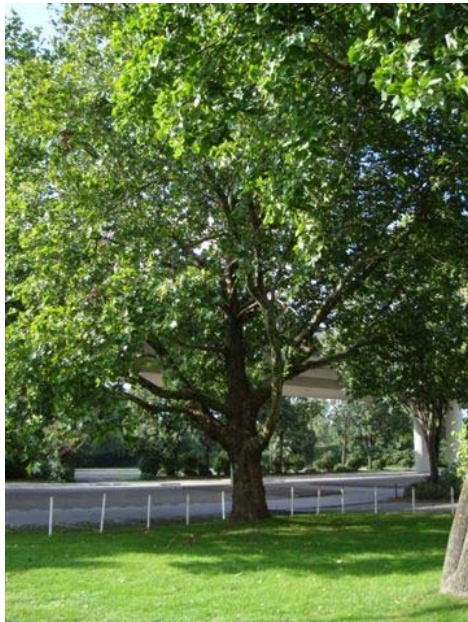
Die Bäume im Umfeld der Rhein-Ruhr-Halle wurden aufgrund der Belaubung nicht eingehend auf mögliche Höhlen hin untersucht (Abbildung 11). Hier wäre ebenfalls eine Besiedlung durch Fledermäuse möglich, wobei es sich neben der Zwergfledermaus um weitere Arten wie Rauhhautfledermaus und Großen Abendsegler handeln könnte.

Abbildung 11: Große Bäume, hier eine Baumhasel, umgeben die Rhein-Ruhr-Halle.

zur herbstlichen Paarungszeit auf). Daher wird auch hier von einer pauschalen Hauptprüfung abgeraten. Diese sollte dann erfolgen, wenn feststeht, welche Bäume tatsächlich gefällt werden, denn dann kann sich die Untersuchung auf diese beschränken. Je nach Zeitpunkt der vorgesehenen Fällung muss die Prüfung die Suche von Höhlen und ggf. deren Untersuchung vom Hubsteiger aus umfassen.

Werden Bäume gefällt, muss eine Detailprüfung für jeden betroffenen Baum erfolgen, die dann ggf. weitere Maßnahmen nach sich zieht.

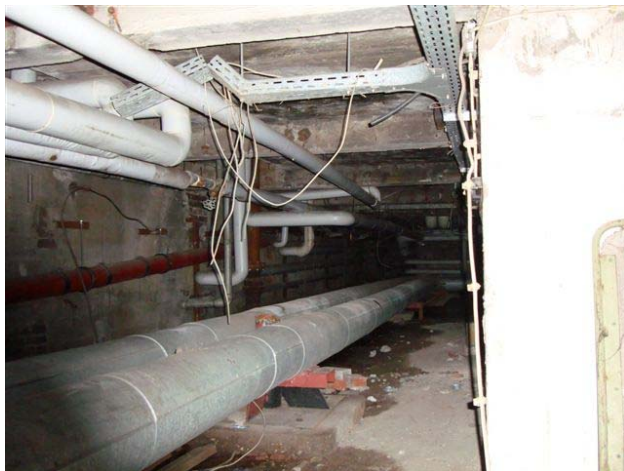
Abbildung 12: Große Teile des Kellers sind von teils defekten Kabeln und Röhren durchzogen

Die Kellerräume sind zum großen Teil als Kriechkeller gestaltet und mit Kabeln und Röhren zur Versorgung durchzogen (Abbildung 12 und Abbildung 13). Der überwiegende Teil ist aus Sicherheitsgründen nicht begehbar. Fledermausquartiere, insbesondere zur Überwinterung, sind hier möglich.

Arbeiten in den Kellerräumen dagegen sind in den Frühjahrs- und Sommermonaten möglich. Der Winter dagegen sollte ausgespart werden, weil das Auffinden von winterschla-

fenden Fledermäusen in Ritzen nicht immer möglich ist und sie kaum schnell genug aufwachen, um dem Baugeschehen zu entfliehen.

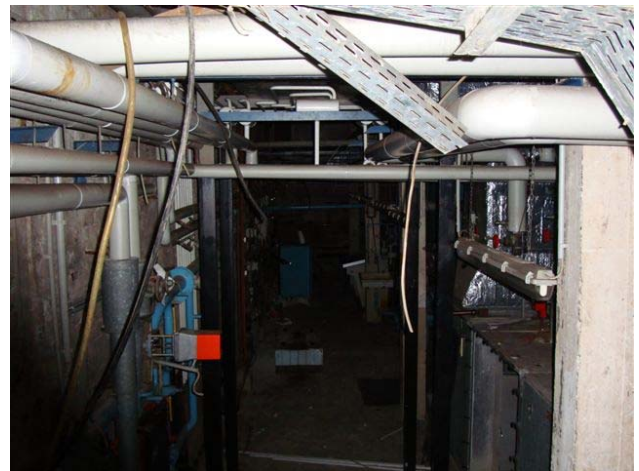
Abbildung 13: Die Technik im Keller ist teils herausgerissen.

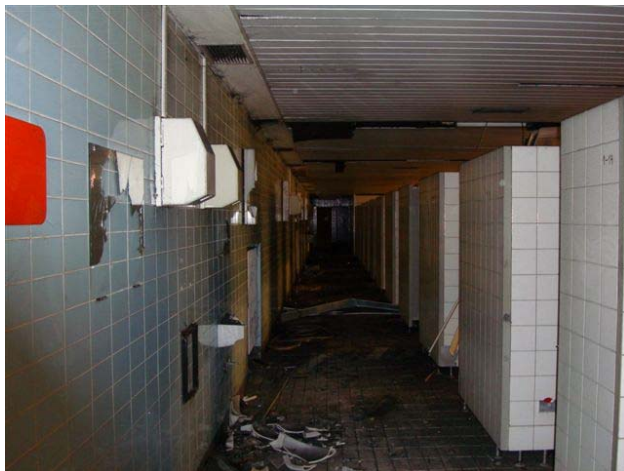
Abbildung 14: In den Innenräumen, hier den Umkleidekabinen, sind Deckenplatten defekt und Installationen herausgerissen.

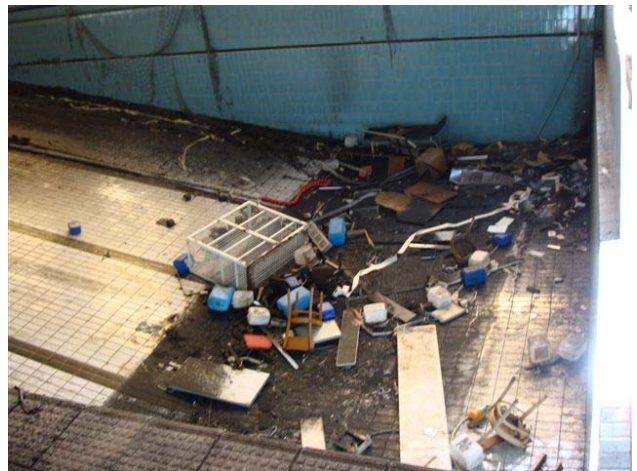
Abbildung 15: In Schwimmbecken liegt Müll und Reste der umgebenden Einrichtung.

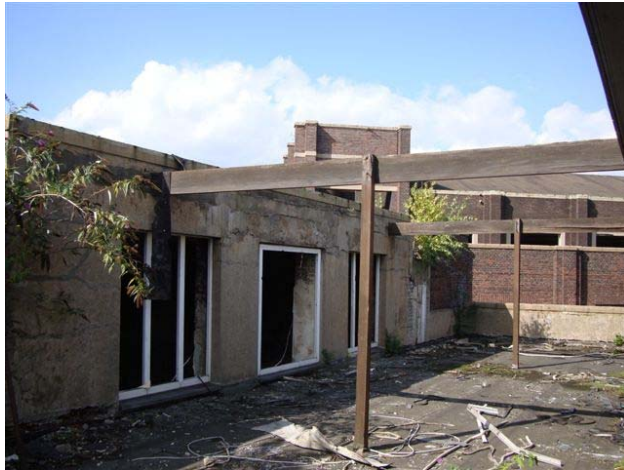
Abbildung 16: Auf dem Dach wachsen verschiedene Pflanzen.

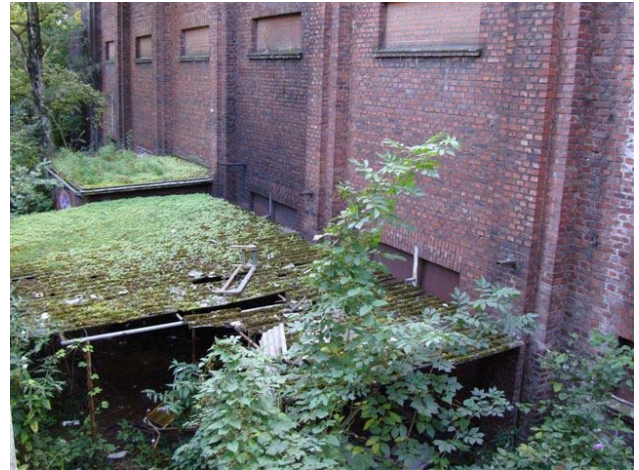
Abbildung 17: Die Unterstände im Innenhof sind von Pflanzen überwachsen und teils eingestürzt.

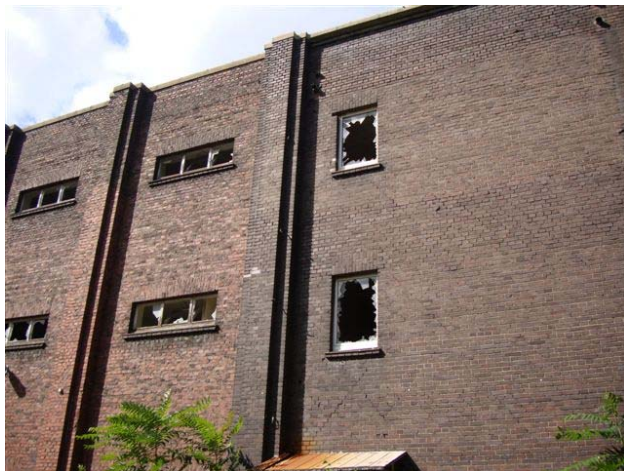
Abbildung 18: Fensterscheiben sind eingeschlagen, die Verkleidung der Dachkanten fehlt.

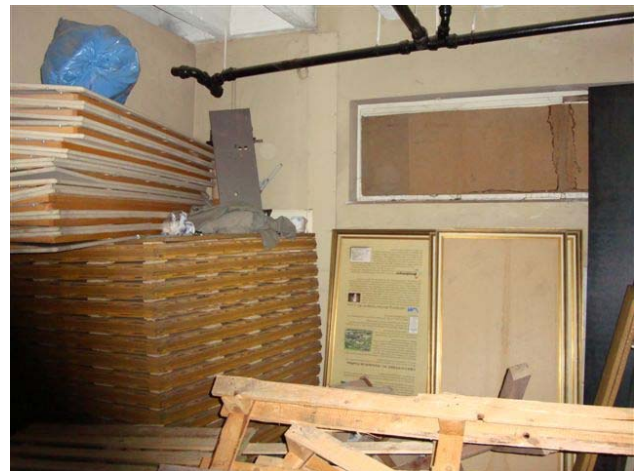
Im gesamten Komplex des Hallenbades ist lediglich ein Raum noch als Lagerraum in regulärer Nutzung (Abbildung 19). Hier lagern Materialien aus der Rhein-Ruhr-Halle für deren Sport- und sonstige Veranstaltungen.

Abbildung 19: Ein Raum wird noch als Lager genutzt.
