**Geschützte Alleen in Duisburg
Bezirk Walsum**

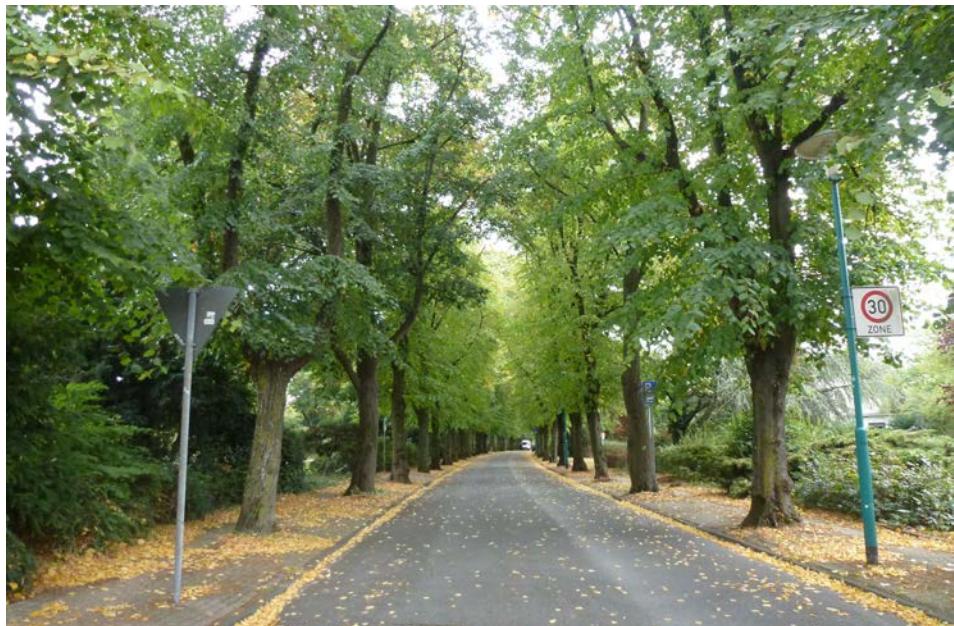
Alleeform: Einfache Allee
Baumartenverteilung: gleichartig
Hauptbaumart: *Tilia cordata*
Nebenbaumart(en): *Fraxinus excelsior*
Pflanzschema: regelmäßig
Vollständigkeit: lückenlos / wenig Lücken
Kronendach: bedeckt
Bemerkung: Straßenverlauf nicht geradlinig.

Entwicklungsphase(n): Reifephase
Vitalität: gesund
Baumart am Standort kritisch: -

Querschnittsprofil: Q4 (>10m)
Ausstattung: -
Baumscheibe: schlecht
Belagschäden: stark

auffällige Schäden an den Bäumen: -
Bemerkung Schäden / Schädlinge: -

zusätzliche Maßnahmen: Belagsschäden beheben

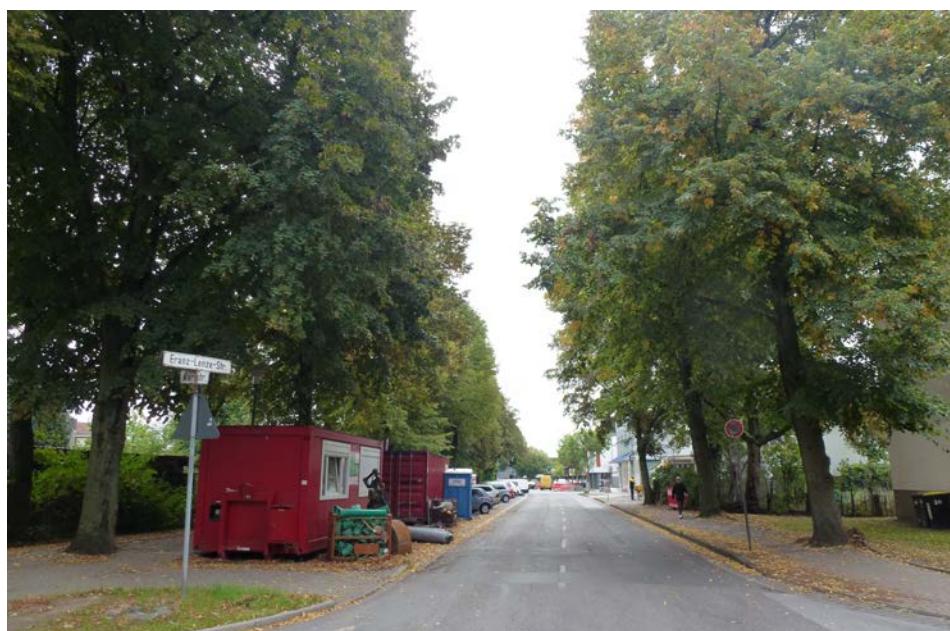
Alleeform: Einfache Allee
Baumartenverteilung: gleichartig
Hauptbaumart: *Tilia cordata*
Nebenbaumart(en): *Ginkgo biloba*
Pflanzschema: regelmäßig
Vollständigkeit: lückenhaft
Kronendach: offen
Bemerkung: Neuer Fahrbahnbelag

Entwicklungsphase(n): Jugendphase, Reifephase
Vitalität: gesund
Baumart am Standort kritisch: -

Querschnittsprofil: Q2 (4-6m)
Ausstattung: -
Baumscheibe: schlecht
Belagschäden: kaum

Fazit: Gleichalte Lindenallee mit einigen Fehlstellen. Nachpflanzungen wünschenswert

zusätzliche Maßnahmen: leere Baumstandorte bepflanzen

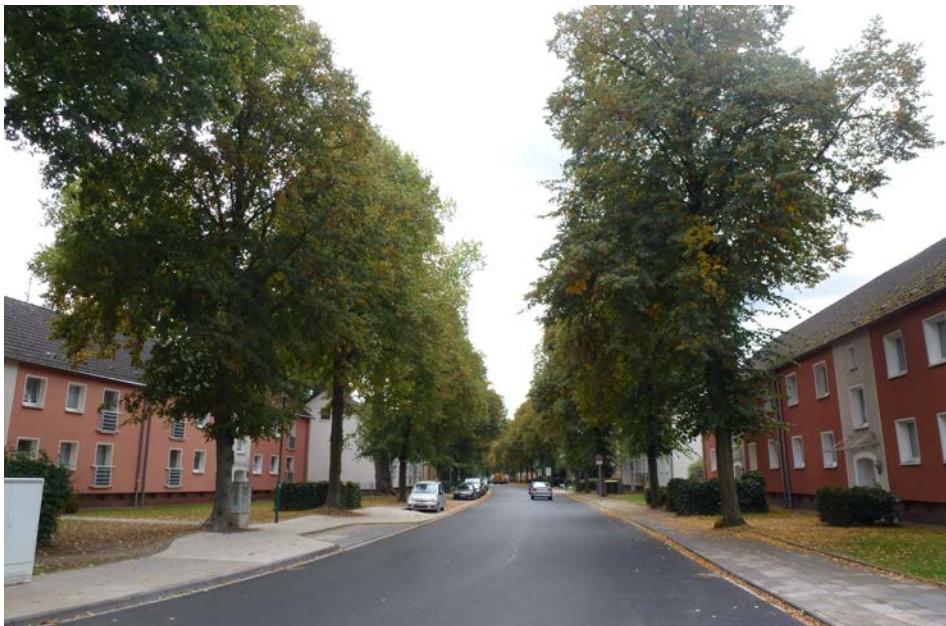
Alleeform: Einfache Allee
Baumartenverteilung: gleichartig
Hauptbaumart: Acer platanoides 'Globosum'
Nebenbaumart(en): Robinia pseudoacacia 'Umbraculifera'
Pflanzschema: regelmäßig
Vollständigkeit: lückenlos / wenig Lücken
Kronendach: offen
Bemerkung: -

Querschnittsprofil:	Q3 (6-10m)	<input type="checkbox"/> Gehweg besonders schmal / teilweise nicht nutzbar
Ausstattung:	-	<input type="checkbox"/> offensichtlich störende Infrastruktur
Baumscheibe:	mittel	
Belagschäden:	kaum

auffällige Schäden an den Bäumen: eingefaulte Astungswunden
Bemerkung Schäden / Schädlinge: -

Fazit: Allee aus kugelförmigen Bäumen. Wirken in diesem Querschnittsprofil zu klein.

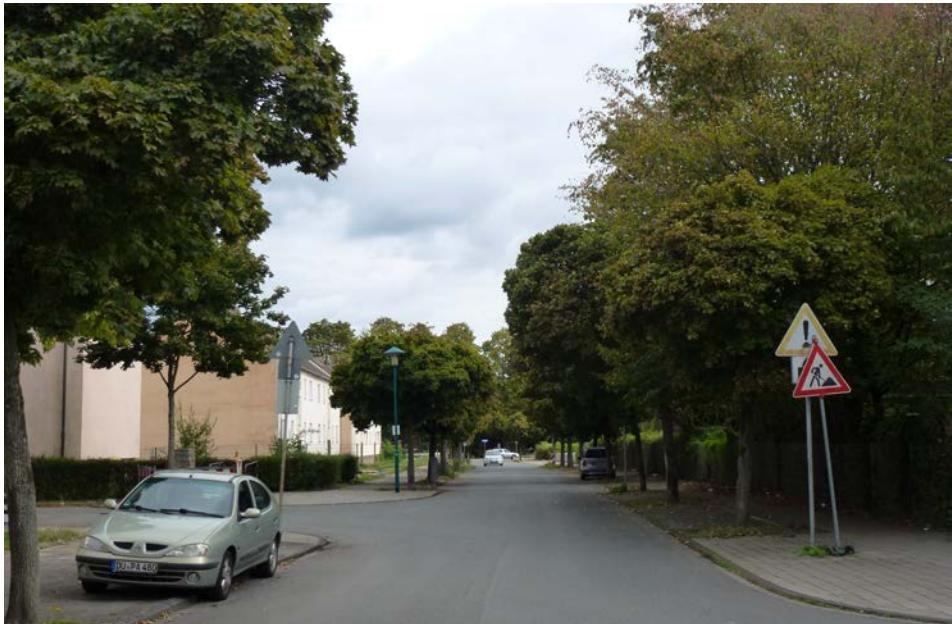
Alleeform: Einfache Allee
Baumartenverteilung: gleichartig
Hauptbaumart: Acer pseudoplatanus
Nebenbaumart(en): Acer platanoides
Pflanzschema: regelmäßig
Vollständigkeit: lückenlos / wenig Lücken
Kronendach: offen
Bemerkung: -

Entwicklungsphase(n): Jugendphase, Reifephase
Vitalität: kränkelnd
Baumart am Standort kritisch: ja - Berg Ahorn

Querschnittsprofil: Q3 (6-10m)
Ausstattung: -
Baumscheibe: mittel
Belagschäden: keine

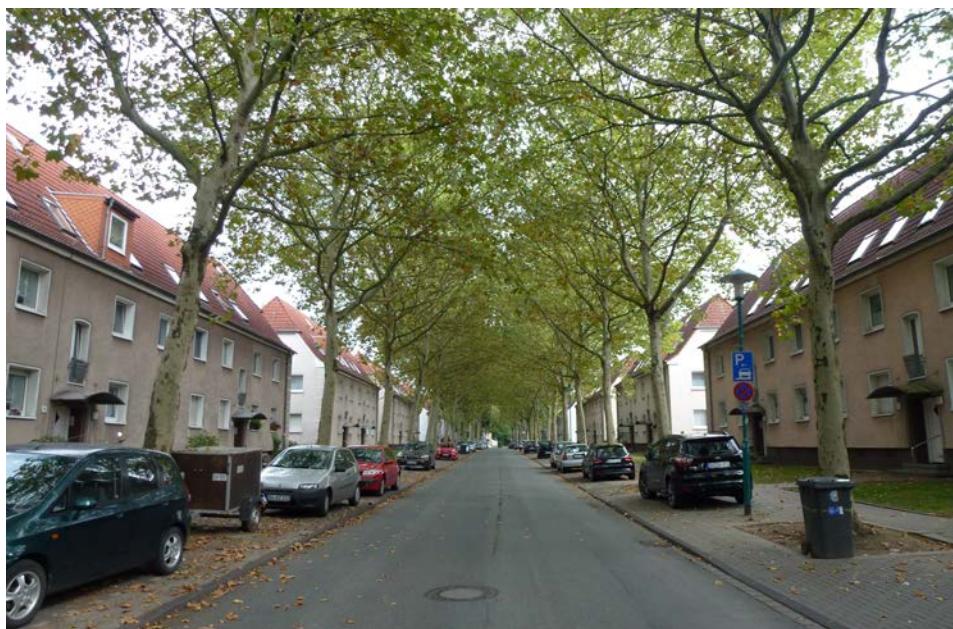
Alleeform: Einfache Allee
Baumartenverteilung: gleichartig
Hauptbaumart: *Aesculus hippocastanum*
Nebenbaumart(en): *Acer platanoides*
Pflanzschema: regelmäßig
Vollständigkeit: lückenhaft
Kronendach: offen
Bemerkung: -

Entwicklungsphase(n): Reifephase, Alterungsphase
Vitalität: kränkelnd
Baumart am Standort kritisch: ja - Kastanie

Querschnittsprofil: Q2 (4-6m)
Ausstattung: -
Baumscheibe: mittel
Belagschäden: kaum

auffällige Schäden an den Bäumen: viele Anfahrschäden
Bemerkung Schäden / Schädlinge: -

Zukunftsfähigkeit: 5 - mangelhaft
Maßnahme: Umbau

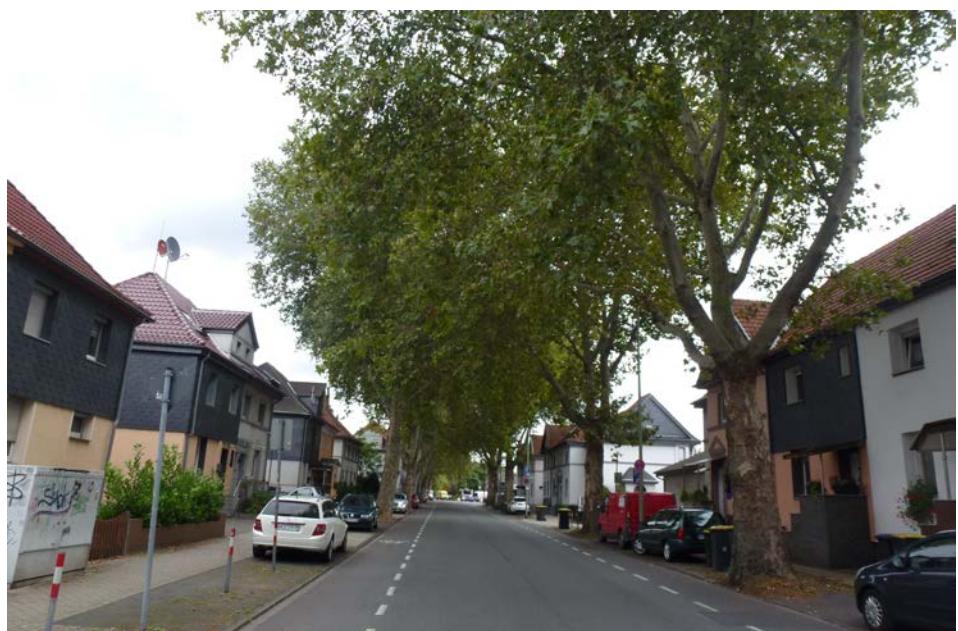
Alleeform: Einfache Allee
Baumartenverteilung: gemischt
Hauptbaumart: *Platanus acerifolia*
Nebenbaumart(en): *Acer platanoides, Acer pseudoplatanus*
Pflanzschema: regelmäig
Vollständigkeit: lückenlos / wenig Lücken
Kronendach: bedeckt
Bemerkung: -

Entwicklungsphase(n): Reifephase, Alterungsphase
Vitalität: gesund
Baumart am Standort kritisch: -

Querschnittsprofil: Q2 (4-6m)
Ausstattung: -
Baumscheibe: schlecht
Belagschäden: mittel

zusätzliche Maßnahmen: Standortverbesserung

Fazit: 2 Platanen samt Baumscheibe entfernen und durch einen neuen, verlagerten Standort mit Platane ersetzen. Baumscheiben in Straßenraum vergrößern
(Vorbild: Schachtstr. 14)
hoher Pflegeaufwand: Massaria, Alterungsphase

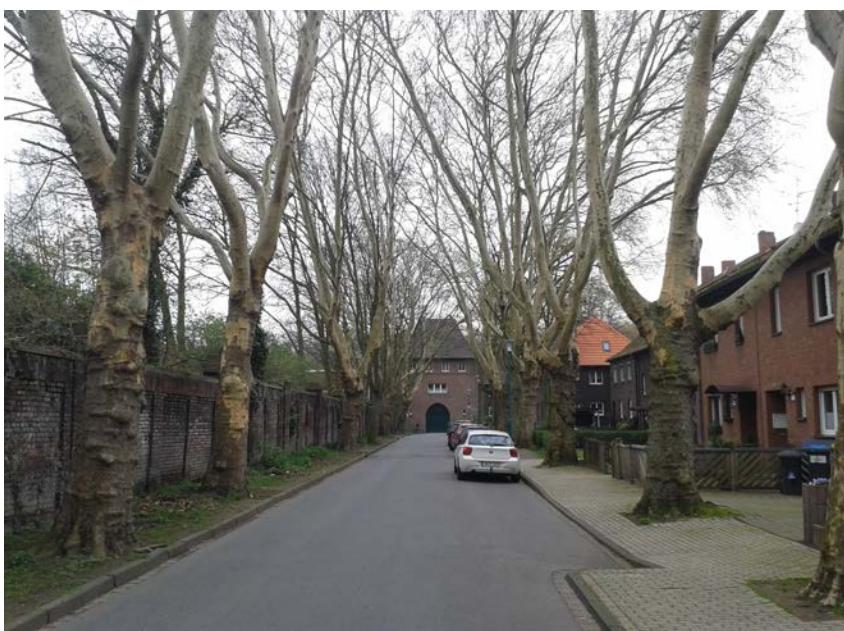
Alleeform: Einfache Allee
Baumartenverteilung: gleichartig
Hauptbaumart: *Platanus acerifolia*
Nebenbaumart(en): *Corylus colurna*
Pflanzschema: regelmäßig
Vollständigkeit: lückenlos / wenig Lücken
Kronendach: bedeckt
Bemerkung: Gehweg bereits einseitig nicht nutzbar.

Entwicklungsphase(n): Reifephase, Alterungsphase
Vitalität: gesund
Baumart am Standort kritisch: -

Querschnittsprofil: Q2 (4-6m)
Ausstattung: -
Baumscheibe: schlecht
Belagschäden: mittel

Fazit: Allee aus einseitig, dichtstehenden Bäumen. Zur Auflockerung langfristig auf einzelne Bäume verzichten und wechselständiges Pflanzschema angestreben. hoher Pflegeaufwand: Massaria, Alterungsphase

zusätzliche Maßnahmen: Standortverbesserung, Belagsschäden beheben

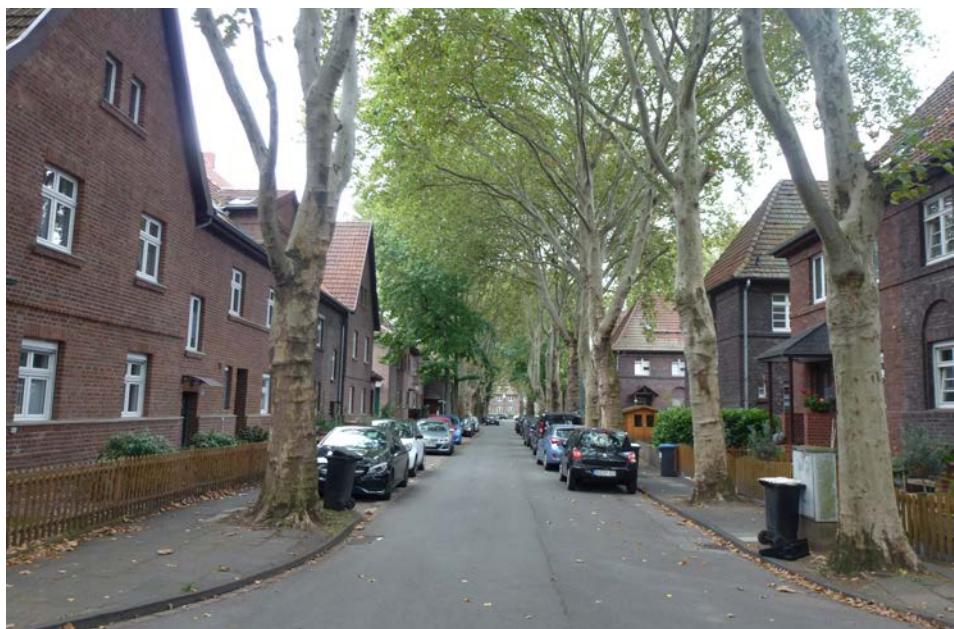
Alleeform: Einfache Allee
Baumartenverteilung: gleichartig
Hauptbaumart: *Platanus acerifolia*
Nebenbaumart(en): -
Pflanzschema: regelmäßig
Vollständigkeit: lückenlos / wenig Lücken
Kronendach: bedeckt
Bemerkung: keine Nachpflanzung unter Schirm sinnvoll.

Entwicklungsphase(n): Alterungsphase
Vitalität: gesund
Baumart am Standort kritisch: -

Querschnittsprofil: Q2 (4-6m)
Ausstattung: -
Baumscheibe: mittel
Belagschäden: stark

zusätzliche Maßnahmen: Belagsschäden beheben

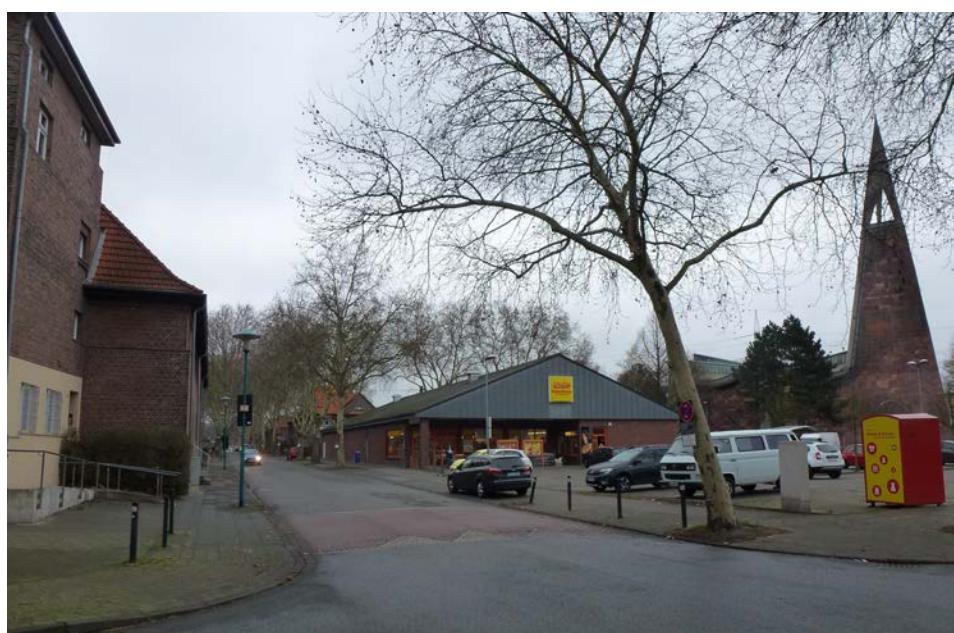
Alleeform: Einfache Allee
Baumartenverteilung: gemischt
Hauptbaumart: Acer pseudoplatanus
Nebenbaumart(en): Acer platanoides
Pflanzschema: regelmäßig
Vollständigkeit: lückenhaft
Kronendach: offen
Bemerkung: -

Entwicklungsphase(n): Jugendphase, Reifephase, mit Nachpflanzungen
Vitalität: gesund
Baumart am Standort kritisch: ja - Berg-Ahorn

Querschnittsprofil: Q2 (4-6m)
Ausstattung: -
Baumscheibe: mittel
Belagschäden: mittel

Fazit: Langfristig ist mit Ausfällen bei Berg-Ahorn zu rechnen, weshalb ein Ersatz dieser Baumart vorgeschlagen wird.

zusätzliche Maßnahmen: Belagsschäden beheben

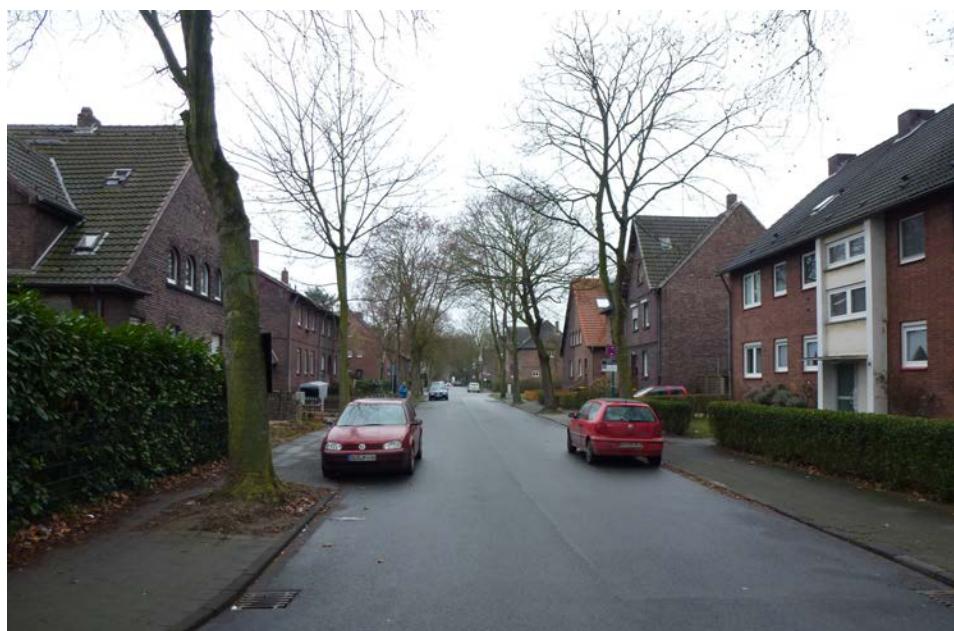
Alleeform: Einfache Allee
Baumartenverteilung: gemischt
Hauptbaumart: Acer pseudoplatanus
Nebenbaumart(en): Acer platanoides
Pflanzschema: regelmäßig
Vollständigkeit: lückenlos / wenig Lücken
Kronendach: offen
Bemerkung: Gehweg einseitig besonders schmal

Entwicklungsphase(n): Jugendphase, Reifephase, mit Nachpflanzungen
Vitalität: gesund
Baumart am Standort kritisch: ja - Berg-Ahorn

Querschnittsprofil: Q3 (6-10m)
Ausstattung: -
Baumscheibe: gut
Belagschäden: kaum

Fazit: Langfristig ist mit Ausfällen bei Berg-Ahorn zu rechnen, weshalb ein Ersatz dieser Baumart, durch z.B. Purpur-Erle oder Gleditsia triacanthos, vorgeschlagen wird.

Bemerkung: Geschädigte und ältere Bäume langfristig ersetzen. Neue Baumstandorte dann in Fahrbahn erweitern. Wechselseitige Bepflanzung prüfen.

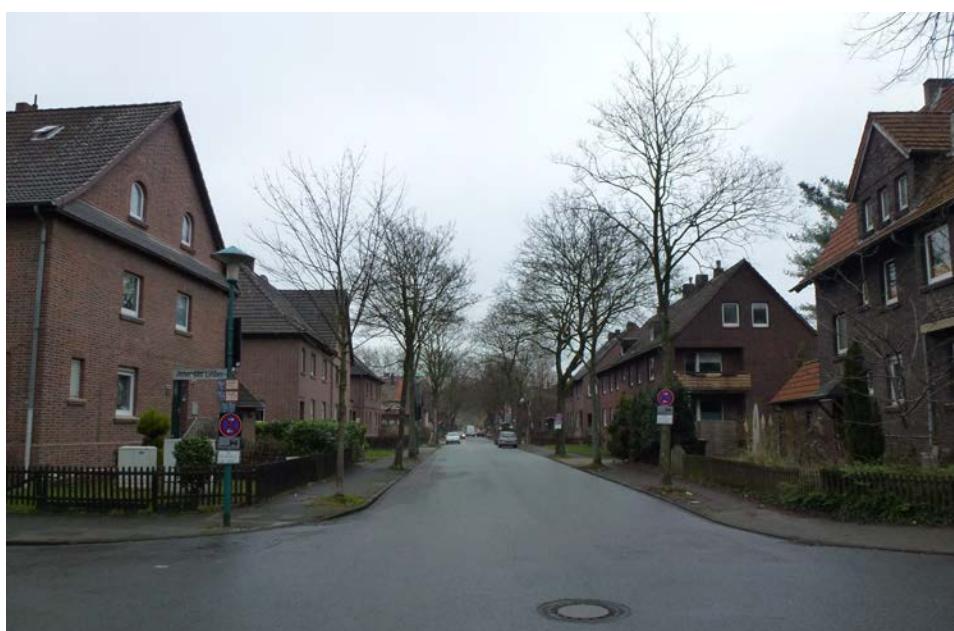
Alleeform: Einfache Allee
Baumartenverteilung: gemischt
Hauptbaumart: Acer platanoides
Nebenbaumart(en): Acer pseudoplatanus
Pflanzschema: regelmäßig
Vollständigkeit: lückenlos / wenig Lücken
Kronendach: bedeckt
Bemerkung: Gehweg leicht eingeschränkt

Entwicklungsphase(n): Jugendphase, Reifephase, mit Nachpflanzungen
Vitalität: gesund
Baumart am Standort kritisch: ja - Berg-Ahorn

Querschnittsprofil: Q3 (6-10m)
Ausstattung: -
Baumscheibe: schlecht
Belagschäden: mittel

auffällige Schäden an den Bäumen: viele Anfahrschäden
Bemerkung Schäden / Schädlinge: viele Höhlungen

Zukunftswürdigkeit: 5 - mangelhaft
Zeitraum Handlungsempfehlung: mittelfristig

Bemerkung: Geschädigte und abgängige Bäume mittelfristig durch große Baumart ersetzen und bessere Baumscheiben inkl. Anfahrschutz schaffen.

zusätzliche Maßnahmen: Standortverbesserung, Belagsschäden beheben

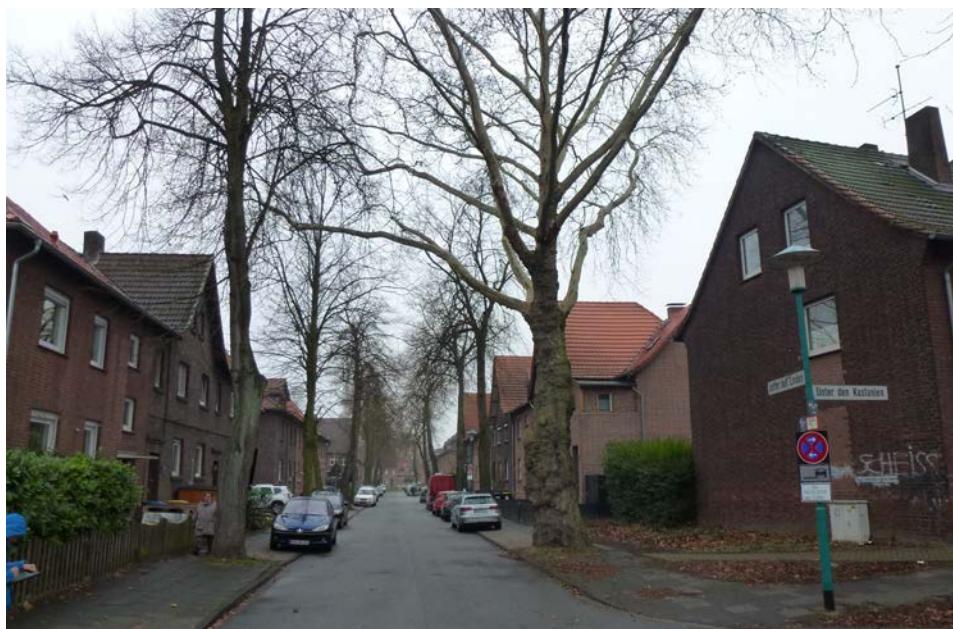
Alleeform: Einfache Allee
Baumartenverteilung: gleichartig
Hauptbaumart: *Tilia cordata*
Nebenbaumart(en): -
Pflanzschema: regelmäßig
Vollständigkeit: lückenhaft
Kronendach: offen
Bemerkung: Gehweg beidseitig schmal.

Querschnittsprofil: Q2 (4-6m)
Ausstattung: -
Baumscheibe: mittel
Belagschäden: mittel

Fazit: Dieses Teilstück ist geprägt durch geschädigte Bäume und einer großen Lücke. Der mittelfristige Umbau soll eine lückenlose Allee mit gesunden Bäumen schaffen.

Bemerkung: Vereinzelt geschädigte Bäume entnehmen und gleichartig ersetzen. 6 neue Standorte schaffen.

zusätzliche Maßnahmen: Belagsschäden beheben

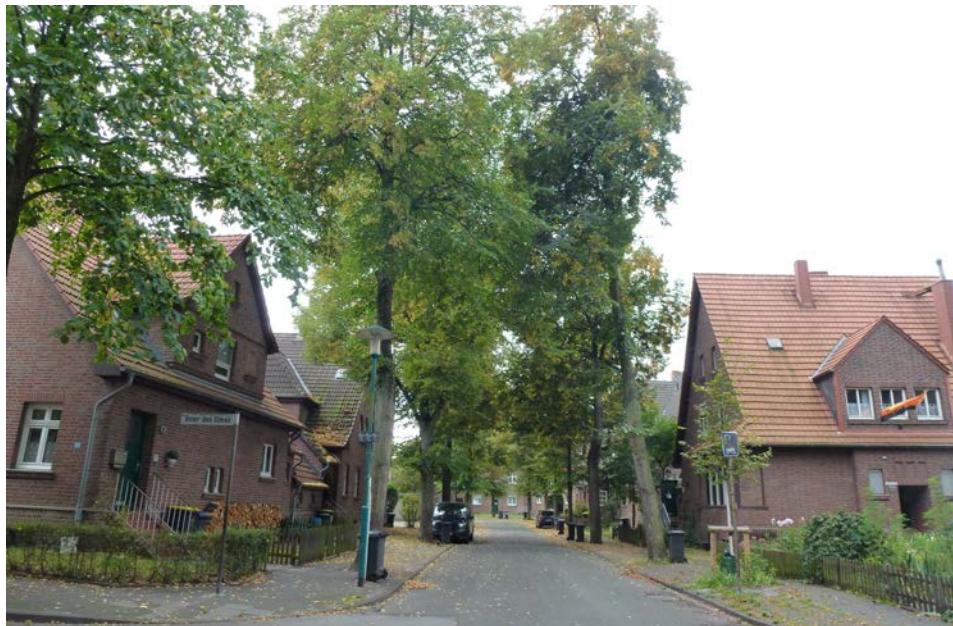
Alleeform: Einfache Allee
Baumartenverteilung: gleichartig
Hauptbaumart: *Tilia cordata*
Nebenbaumart(en): -
Pflanzschema: regelmäßig
Vollständigkeit: lückenlos / wenig Lücken
Kronendach: bedeckt
Bemerkung: Gehweg beidseitig schmal

Querschnittsprofil: Q2 (4-6m)
Ausstattung: -
Baumscheibe: mittel
Belagschäden: mittel

Fazit: Erhaltenswerte, gut gestaltete Allee aus mittelalten Linden

zusätzliche Maßnahmen: Belagsschäden beheben

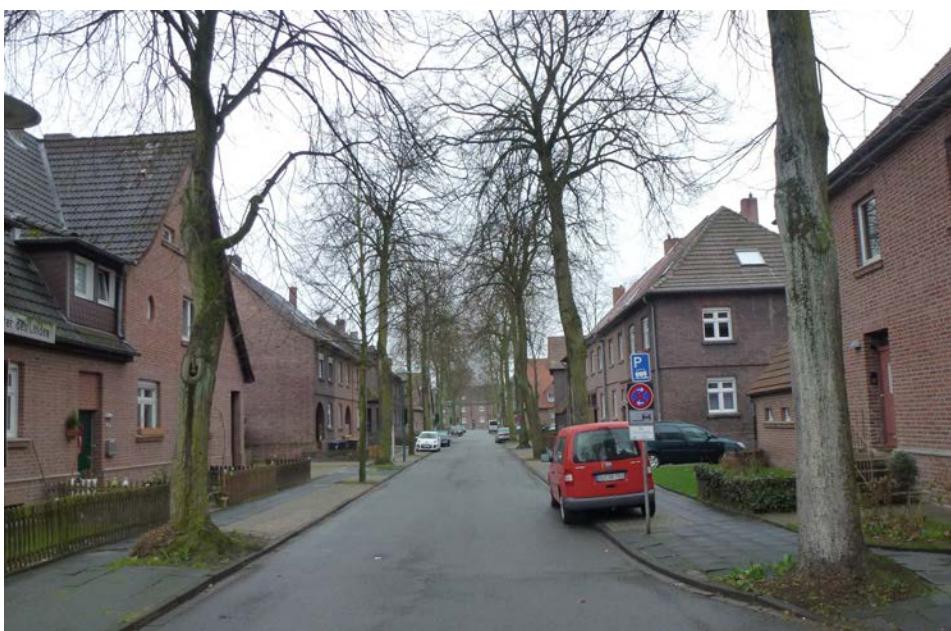
Alleeform: Einfache Allee
Baumartenverteilung: gleichartig
Hauptbaumart: *Tilia cordata*
Nebenbaumart(en): -
Pflanzschema: regelmäßig
Vollständigkeit: lückenlos / wenig Lücken
Kronendach: bedeckt
Bemerkung: Gehweg einseitig nicht nutzbar.

Querschnittsprofil: Q2 (4-6m)
Ausstattung: -
Baumscheibe: mittel
Belagschäden: mittel

Fazit: Kurzes Teilstück mit schmalen Linden. Lücken schließen

zusätzliche Maßnahmen: leere Baumstandorte bepflanzen, Belagsschäden beheben

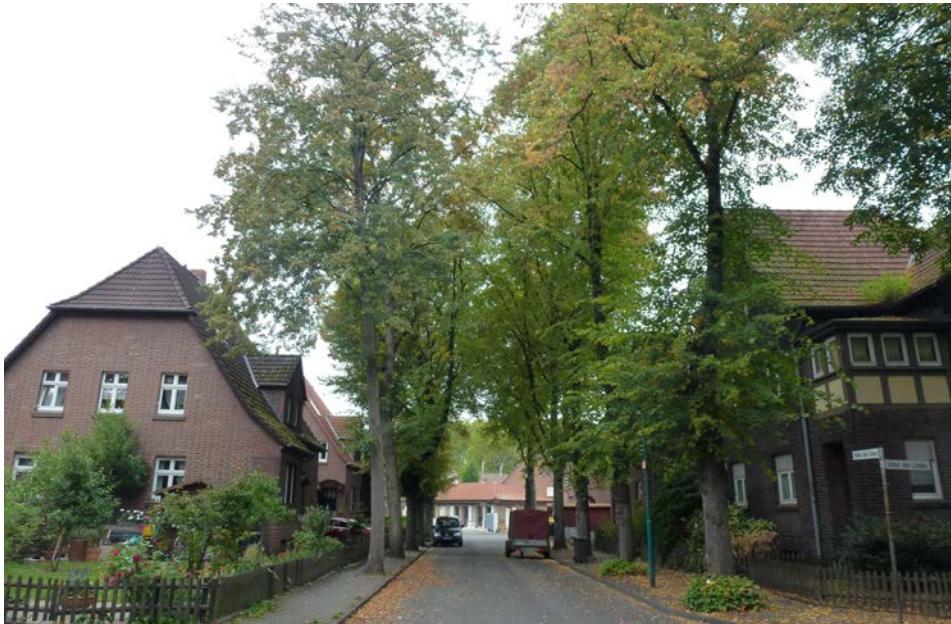
Alleeform: Einfache Allee
Baumartenverteilung: gleichartig
Hauptbaumart: *Corylus colurna*
Nebenbaumart(en): *Carpinus betulus*
Pflanzschema: regelmäßig
Vollständigkeit: lückenlos / wenig Lücken
Kronendach: offen
Bemerkung: -

Querschnittsprofil: Q1 (3-4m)
Ausstattung: -
Baumscheibe: mittel
Belagschäden: mittel

Fazit: Junger, gut entwickelter Bestand aus Baumhasel mit Nachpflanzungen aus Hainbuche.

zusätzliche Maßnahmen: Belagsschäden beheben

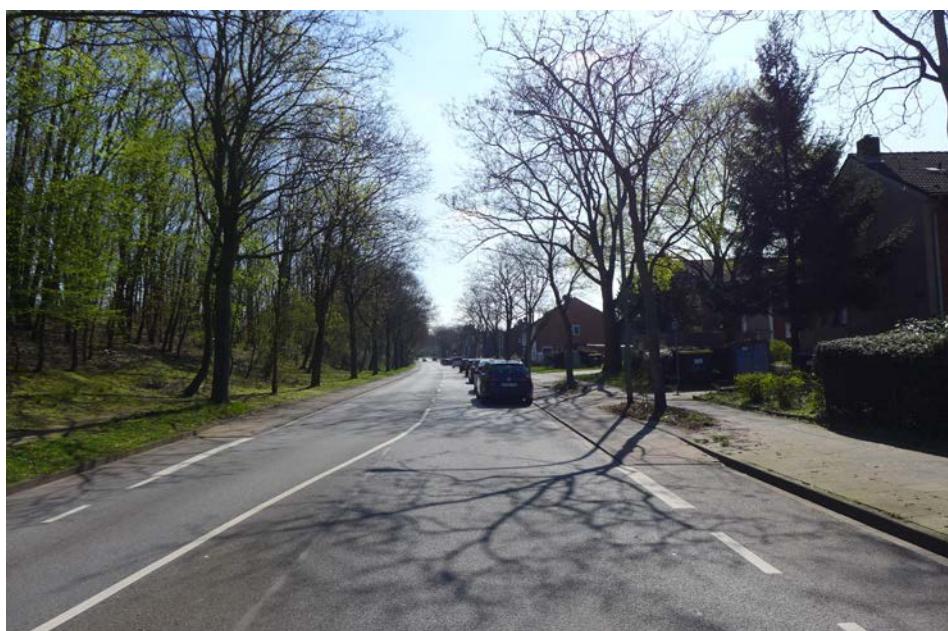
Alleeform: Einfache Allee
Baumartenverteilung: gemischt
Hauptbaumart: *Tilia cordata*
Nebenbaumart(en): *Robinia pseudoacacia*
Pflanzschema: unregelmäßig
Vollständigkeit: lückenhaft
Kronendach: offen
Bemerkung: -

Querschnittsprofil: Q2 (4-6m)
Ausstattung: -
Baumscheibe: mittel
Belagschäden: mittel

Fazit: Größere Lücken sorgen für ein schlechtes Erscheinungsbild. Durch Ersatz von geschädigten Robinien, Neupflanzungen und besseren Baumscheiben soll ein einheitliches Bild entstehen.

zusätzliche Maßnahmen: leere Baumstandorte bepflanzen

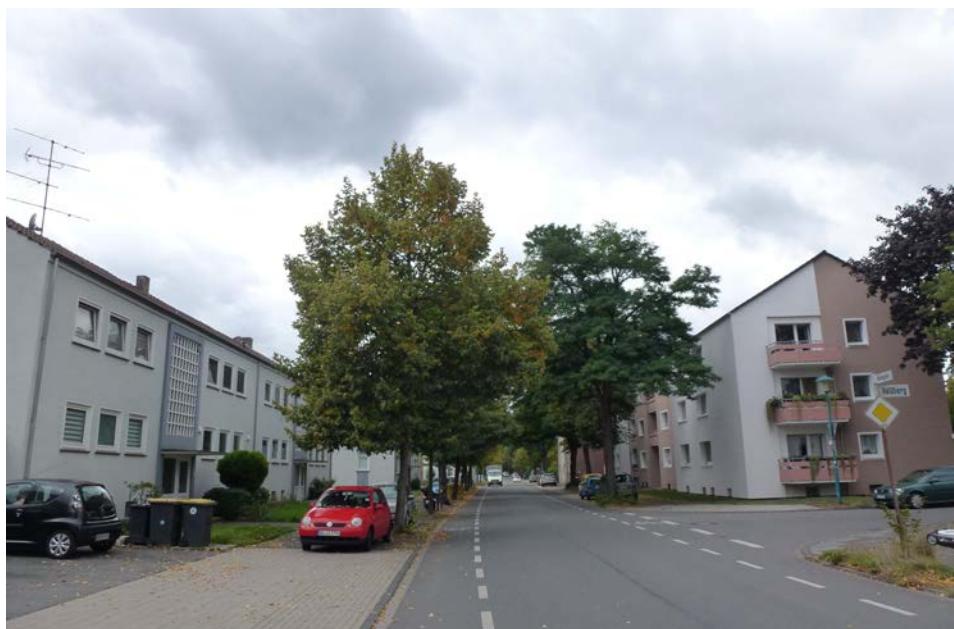
Alleeform: Einfache Allee
Baumartenverteilung: gleichartig
Hauptbaumart: Acer pseudoplatanus
Nebenbaumart(en): Acer platanoides
Pflanzschema: regelmäßig
Vollständigkeit: lückenlos / wenig Lücken
Kronendach: offen
Bemerkung: -

Entwicklungsphase(n): Jugendphase, Reifephase, mit Nachpflanzungen
Vitalität: gesund
Baumart am Standort kritisch: ja - Berg-Ahorn

auffällige Schäden an den Bäumen: -
Bemerkung Schäden / Schädlinge: Sonnenbrandschäden

Fazit: Berg-Ahorne mit gesunder Vitalität. Zukünftig dennoch auf diese krankheitsanfällige Art verzichten. Einige Bäume mit Sonnenbrand.

zusätzliche Maßnahmen: Belagsschäden beheben

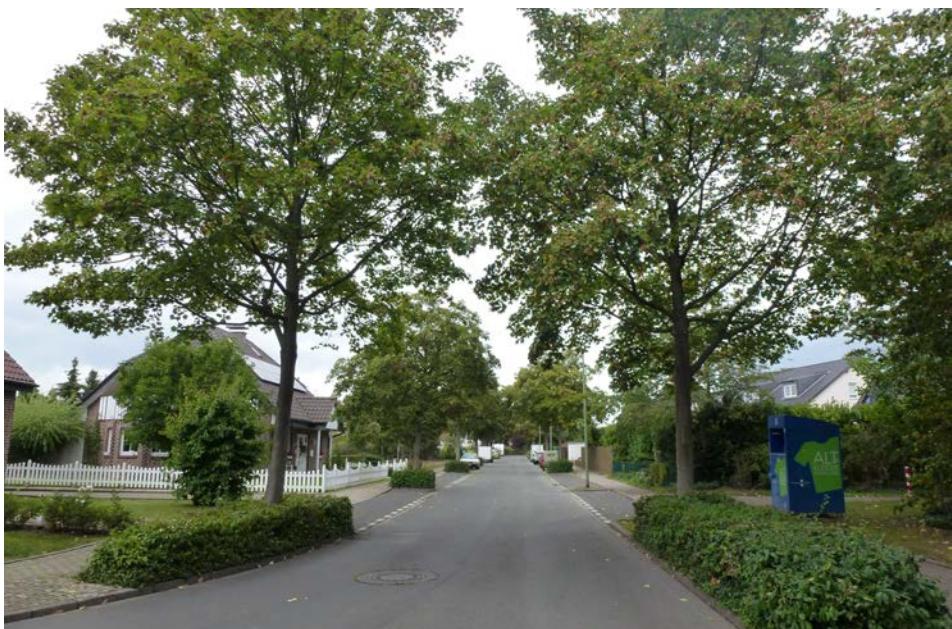
Alleeform: Einfache Allee
Baumartenverteilung: gemischt
Hauptbaumart: *Fraxinus excelsior*
Nebenbaumart(en): *Ailanthus altissima, Fraxinus ornus*
Pflanzschema: regelmäßig
Vollständigkeit: lückenhaft
Kronendach: offen
Bemerkung: -

Entwicklungsphase(n): Jugendphase, Reifephase, Alterungsphase, mit Nachpflanzungen
Vitalität: gesund
Baumart am Standort kritisch: ja - Gemeine Esche, Götterbaum

Fazit: Durchmischter Bestand mit jüngeren Bäumen. Zukünftig ist mit Problemen bei Götterbaum und bei Esche (Eschentriebsterben) zu rechnen. Daher wird langfristig ein Austausch dieser Bäume empfohlen.

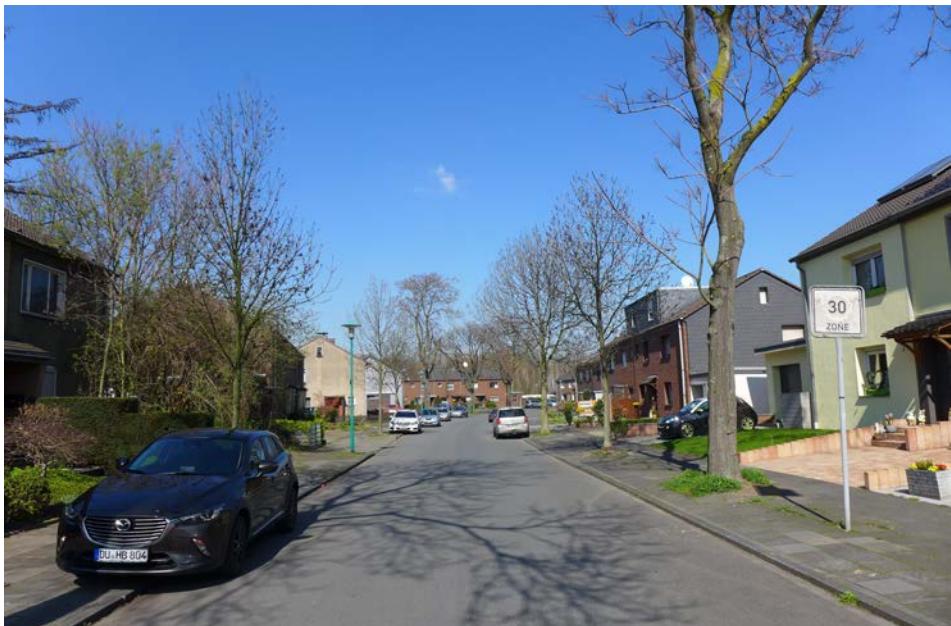
Alleeform: Einfache Allee
Baumartenverteilung: gemischt
Hauptbaumart: Acer pseudoplatanus
Nebenbaumart(en): Acer platanoides, Acer platanoides 'Royal red'
Pflanzschema: regelmäßig
Vollständigkeit: lückenlos / wenig Lücken
Kronendach: bedeckt
Bemerkung: -

Entwicklungsphase(n): Jugendphase, Reifephase, mit Nachpflanzungen
Vitalität: gesund
Baumart am Standort kritisch: ja - Berg-Ahorn

Fazit: Erhaltenswerte Allee mit mehrfarbigem Laub. Langfristig ist jedoch mit vermehrten Ausfällen bei Berg-Ahornen zu rechnen, weshalb hier ein Austausch dieser Baumart empfohlen wird.

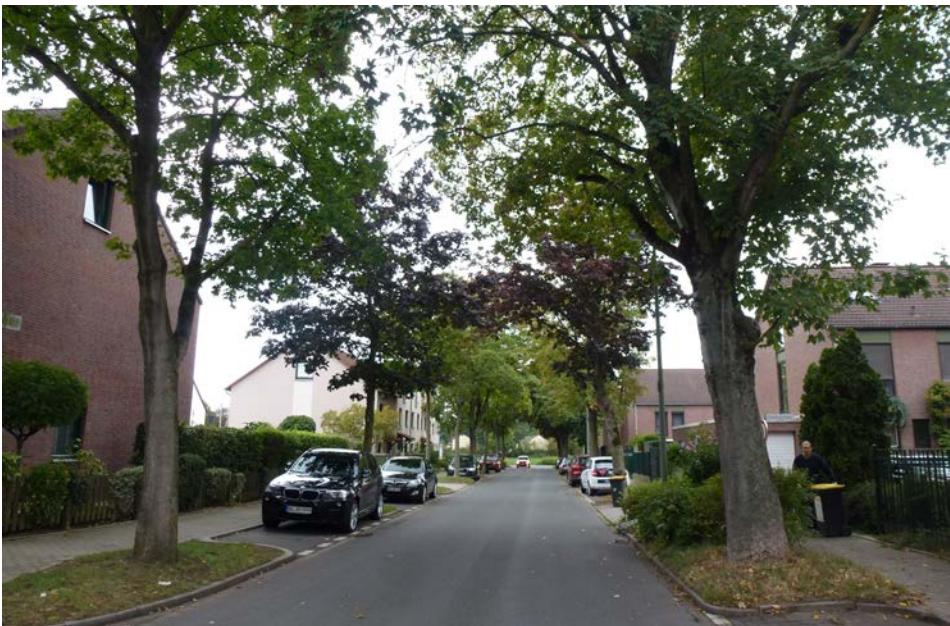
Alleeform: Einfache Allee
Baumartenverteilung: gemischt
Hauptbaumart: Acer platanoides
Nebenbaumart(en): Robinia pseudoacacia
Pflanzschema: regelmäig
Vollständigkeit: lückenhaft
Kronendach: bedeckt
Bemerkung: -

Querschnittsprofil: Q3 (6-10m)
Ausstattung: -
Baumscheibe: schlecht
Belagschäden: mittel

Bemerkung: Geschädigte Robinien durch Acer platanoides oder ähnliche Baumart ersetzen, Lücken schließen und Baumscheiben verbessern.

zusätzliche Maßnahmen: leere Baumstandorte bepflanzen, Standortverbesserung, Belagsschäden beheben

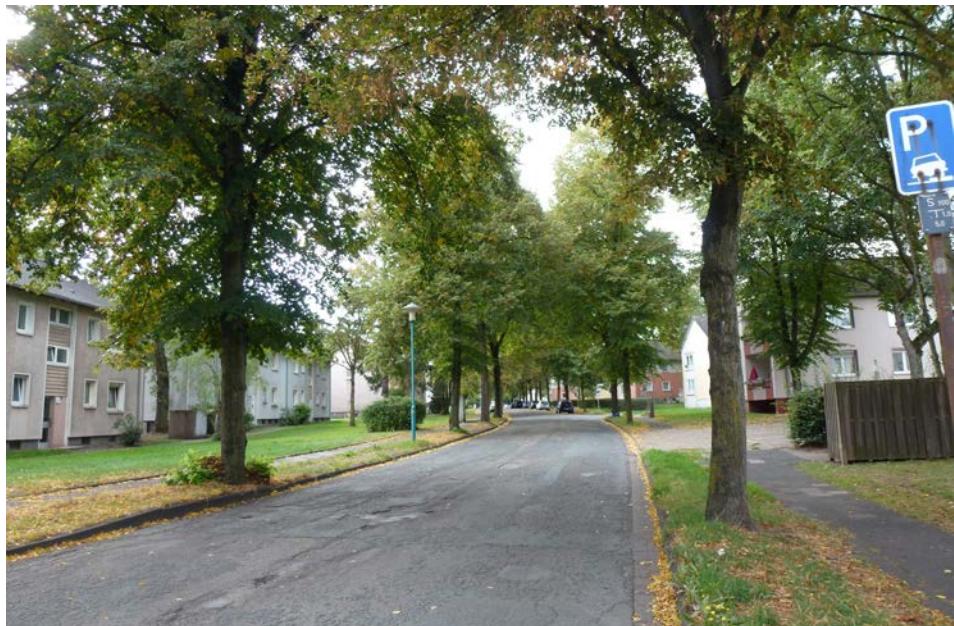
Alleeform: Einfache Allee
Baumartenverteilung: gemischt
Hauptbaumart: Acer platanoides
Nebenbaumart(en): Acer pseudoplatanus
Pflanzschema: regelmäßig
Vollständigkeit: lückenlos / wenig Lücken
Kronendach: offen
Bemerkung: -

Entwicklungsphase(n): Reifephase
Vitalität: gesund
Baumart am Standort kritisch: -

Querschnittsprofil: Q4 (>10m)
Ausstattung: -
Baumscheibe: mittel
Belagschäden: kaum

Fazit: Gute, straßenbegleitende Begrünung im regelmäßigen Abstand. In Zukunft auf Berg-Ahorn verzichten.

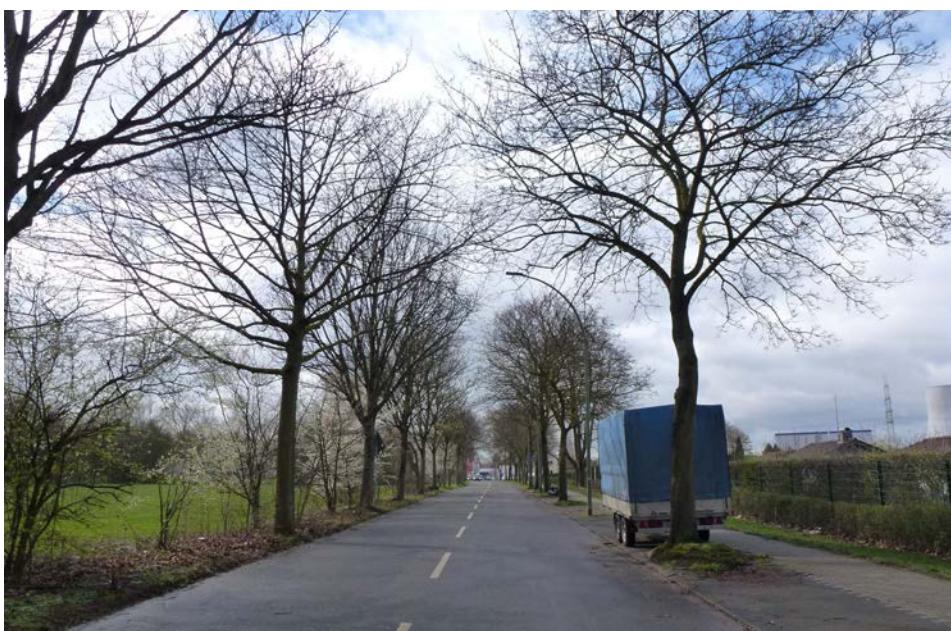
Alleeform: Einfache Allee
Baumartenverteilung: gleichartig
Hauptbaumart: Acer platanoides
Nebenbaumart(en): -
Pflanzschema: regelmäßig
Vollständigkeit: lückenlos / wenig Lücken
Kronendach: offen
Bemerkung: -

Entwicklungsphase(n): Jugendphase, Reifephase
Vitalität: gesund
Baumart am Standort kritisch: -

Querschnittsprofil: Q2 (4-6m)
Ausstattung: -
Baumscheibe: mittel
Belagschäden: kaum

Fazit: Spitz-Ahorne im mäßigen Zustand.

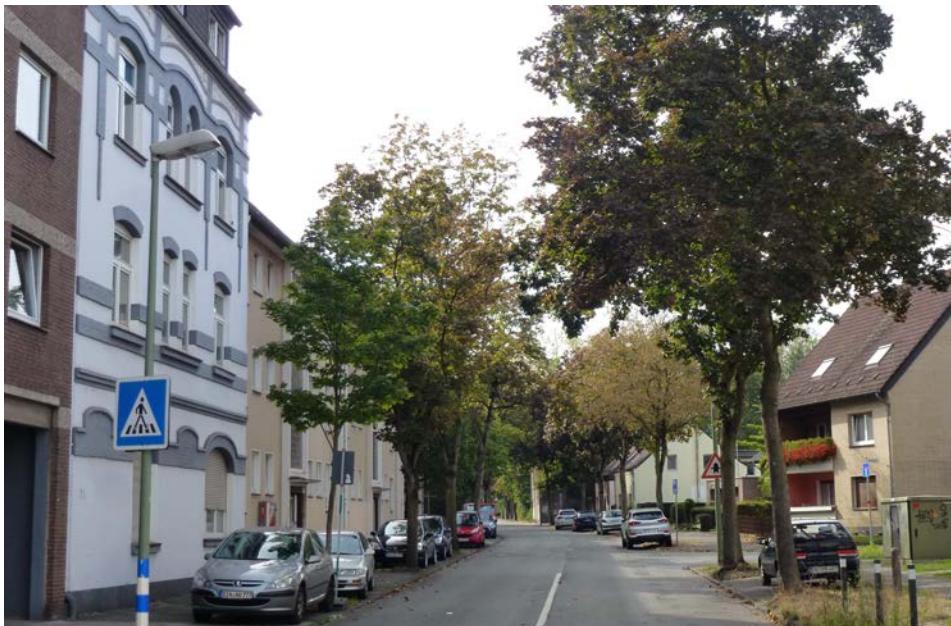
Alleeform: Einfache Allee
Baumartenverteilung: gleichartig
Hauptbaumart: Acer platanoides
Nebenbaumart(en): Tilia cordata
Pflanzschema: regelmäßig
Vollständigkeit: lückenhaft
Kronendach: offen
Bemerkung: -

Entwicklungsphase(n): Jugendphase, Reifephase, mit Nachpflanzungen
Vitalität: kränkelnd
Baumart am Standort kritisch: -

Querschnittsprofil: Q1 (3-4m)
Ausstattung: -
Baumscheibe: schlecht
Belagschäden: keine

Fazit: Lückenhafte Allee mit teils schlecht entwickelten und abgängigen Bäumen. Vor den Fassaden sind nur schmalkronige Bäume sinnvoll.

zusätzliche Maßnahmen: Standortverbesserung

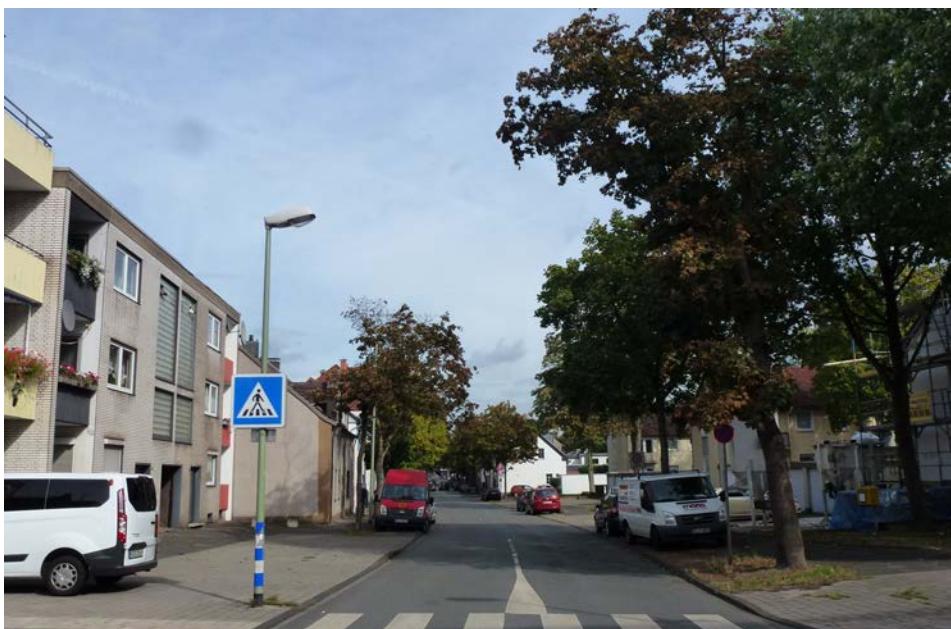
kein Alleencharakter

Alleeform: Sonstige (s. Bemerkung)
Baumartenverteilung: gleichartig
Hauptbaumart: Acer platanoides
Nebenbaumart(en): -
Pflanzschema: unregelmäßig
Vollständigkeit: stark lückenhaft
Kronendach: offen
Bemerkung: Einseitig Parkplatz vorhanden.

Fazit: Keine zweite Reihe sinnvoll realisierbar. Baumbestand ausreichend.

zusätzliche Maßnahmen: leere Baumstandorte bepflanzen

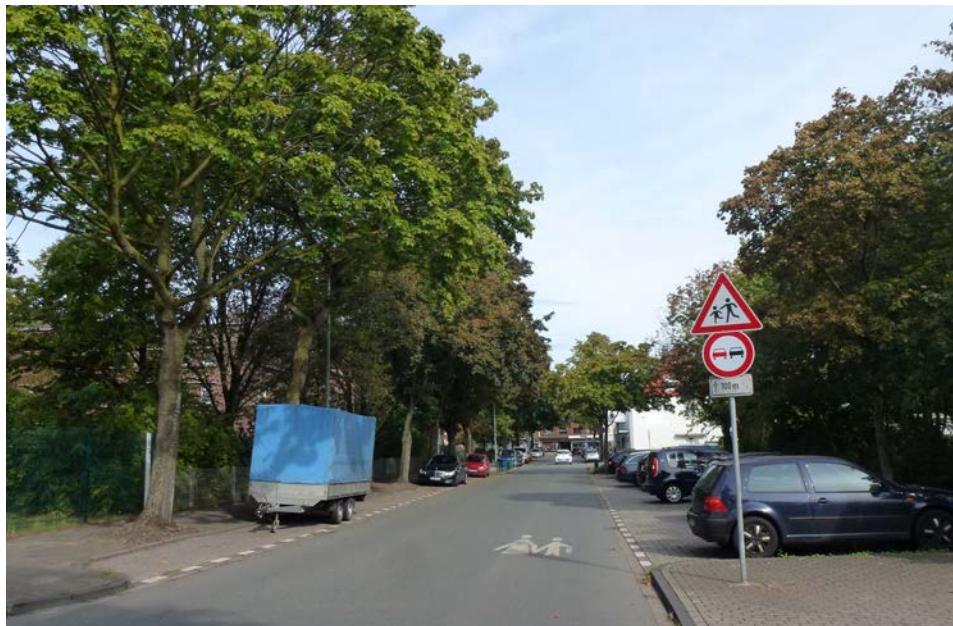
Alleeform: Einfache Allee
Baumartenverteilung: gleichartig
Hauptbaumart: *Platanus acerifolia*
Nebenbaumart(en): *Liquidambar styraciflua*
Pflanzschema: regelmäßig
Vollständigkeit: lückenlos / wenig Lücken
Kronendach: bedeckt
Bemerkung: -

Querschnittsprofil: Q2 (4-6m)
Ausstattung: -
Baumscheibe: schlecht
Belagschäden: mittel

Fazit: Gut entwickelte Bäume mit geringem Abstand zur Bebauung. Bei Ausfall von einzelnen Platanen, Lücken lassen.
hoher Pflegeaufwand: Massaria

zusätzliche Maßnahmen: Standortverbesserung

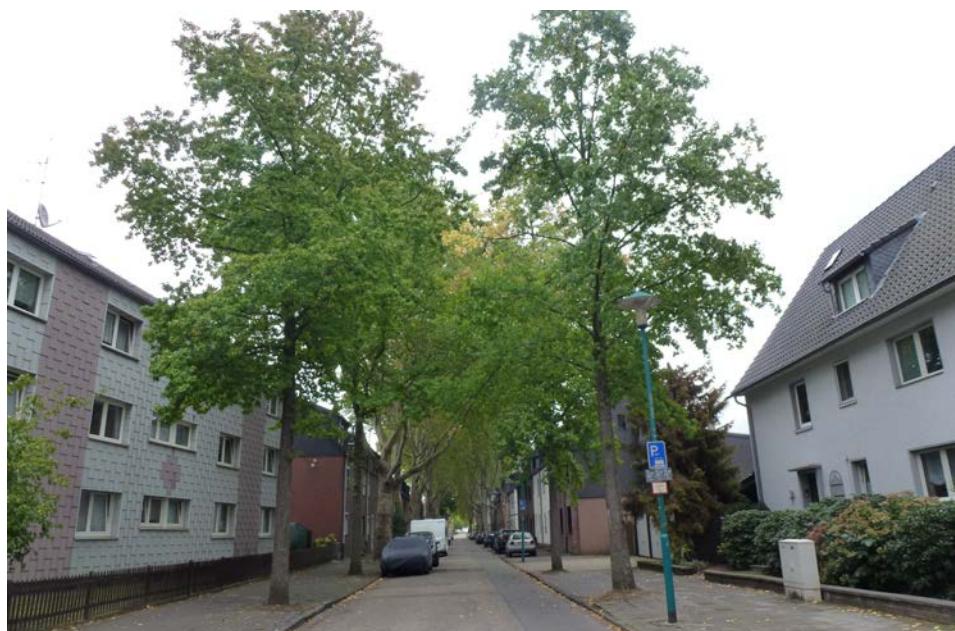
Alleeform: Einfache Allee
Baumartenverteilung: gleichartig
Hauptbaumart: *Tilia cordata*
Nebenbaumart(en): -
Pflanzschema: unregelmäßig
Vollständigkeit: lückenlos / wenig Lücken
Kronendach: offen
Bemerkung: Teils ungünstiger Wuchs der Bäume

Querschnittsprofil: Q1 (3-4m)
Ausstattung: -
Baumscheibe: schlecht
Belagschäden: mittel

auffällige Schäden an den Bäumen: viele Anfahrschäden
Bemerkung Schäden / Schädlinge: -

Fazit: Straßenzug mit beidseitiger, geschlossener Bebauung. Zur Auflockerung sollen einige der schlecht entwickelten/geschädigten Bäume entnommen werden. Nachpflanzungen sind nur an günstigen Standorten zu empfehlen.

Bemerkung: Entnahme von geschädigten und ungünstig gewachsenen Bäumen.

zusätzliche Maßnahmen: Belagsschäden beheben

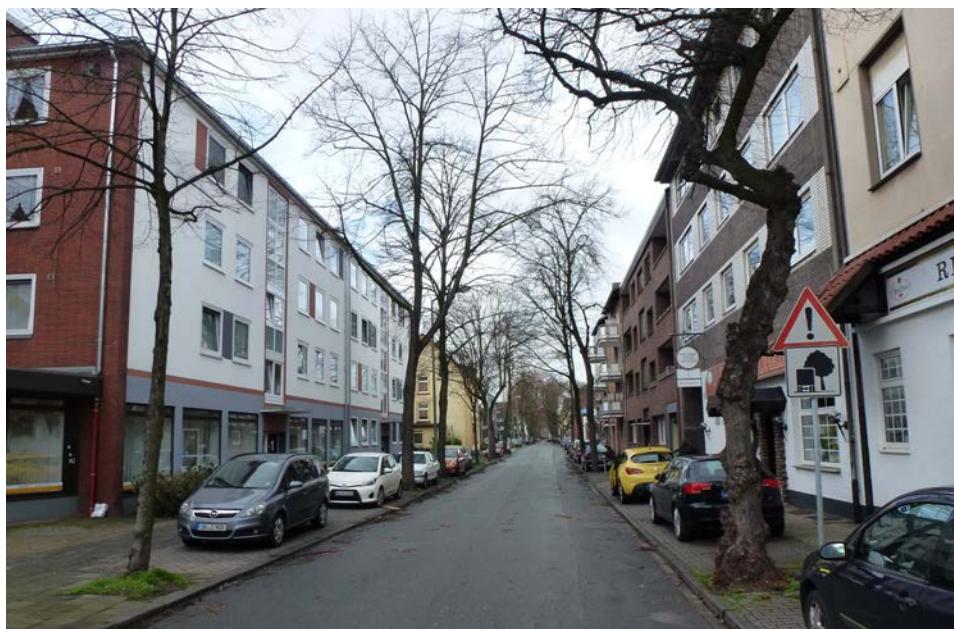
Alleeform: Einfache Allee
Baumartenverteilung: gleichartig
Hauptbaumart: *Tilia cordata*
Nebenbaumart(en): -
Pflanzschema: regelmäßig
Vollständigkeit: lückenlos / wenig Lücken
Kronendach: bedeckt
Bemerkung: -

Querschnittsprofil: Q2 (4-6m)
Ausstattung: -
Baumscheibe: schlecht
Belagschäden: kaum

Gut gestalteter Straßenzug mit Verbesserungspotential bei den Baumscheibengrößen.

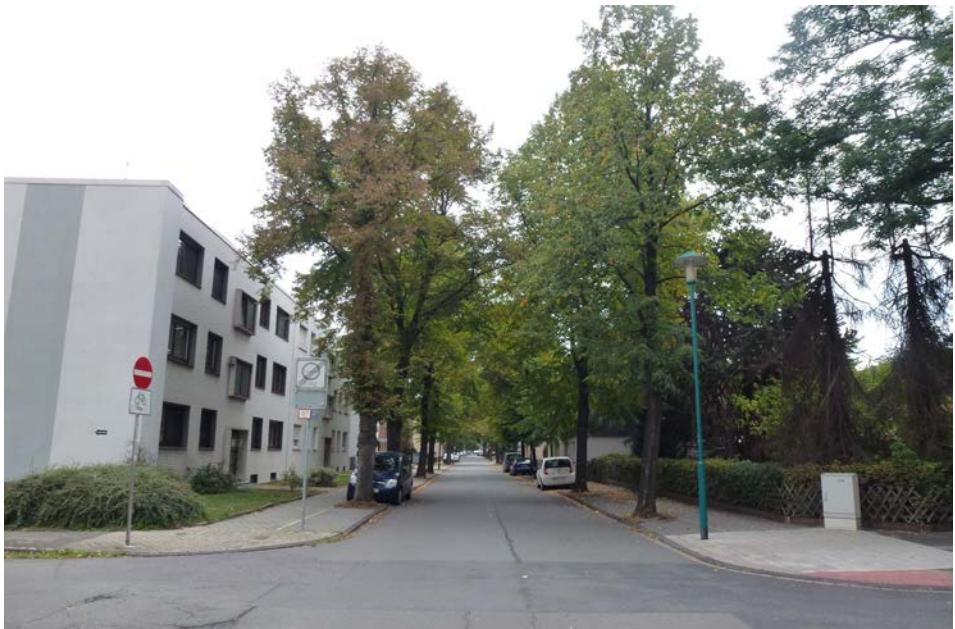
Alleeform: Einfache Allee
 Baumartenverteilung: gleichartig
 Hauptbaumart: *Corylus colurna*
 Nebenbaumart(en): *Platanus acerifolia*
 Pflanzschema: regelmäßig
 Vollständigkeit: lückenlos / wenig Lücken
 Kronendach: offen
 Bemerkung: -

Fazit: Einheitliche Reihen aus Baumhasel. Gut gewählte Baumart für einen Standort vor Fassaden

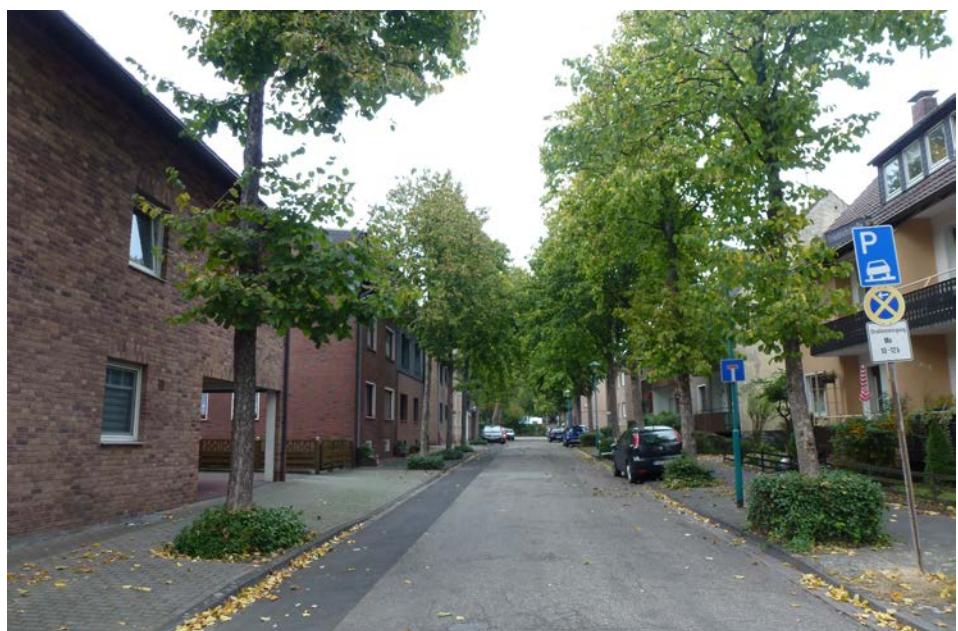
Alleeform: Einfache Allee
 Baumartenverteilung: gleichartig
 Hauptbaumart: *Platanus acerifolia*
 Nebenbaumart(en): *Corylus colurna*
 Pflanzschema: regelmäßig
 Vollständigkeit: lückenlos / wenig Lücken
 Kronendach: bedeckt
 Bemerkung: -

Fazit: Guter Abstand zwischen den alten Platanen, erhaltenswert
 hoher Pflegeaufwand: Massaria

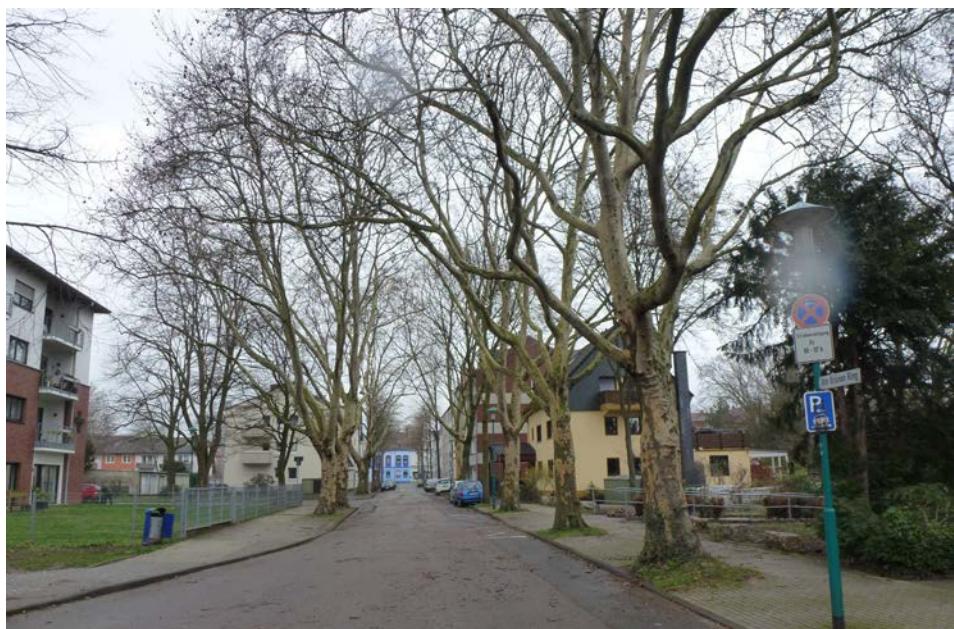
Alleeform: Einfache Allee
 Baumartenverteilung: gleichartig
 Hauptbaumart: Corylus columna
 Nebenbaumart(en): Platanus acerifolia, Acer platanoides
 Pflanzschema: regelmäig
 Vollständigkeit: lückenlos / wenig Lücken
 Kronendach: offen
 Bemerkung: -

Querschnittsprofil: Q1 (3-4m)
 Ausstattung: Bügel
 Baumscheibe: schlecht
 Belagschäden: kaum

Fazit: Gut gewählte, schmalkronige Baumart für einen Standort vor Fassaden.

zusätzliche Maßnahmen: leere Baumstandorte bepflanzen
