**Geschützte Alleen in Duisburg
Bezirk Walsum**

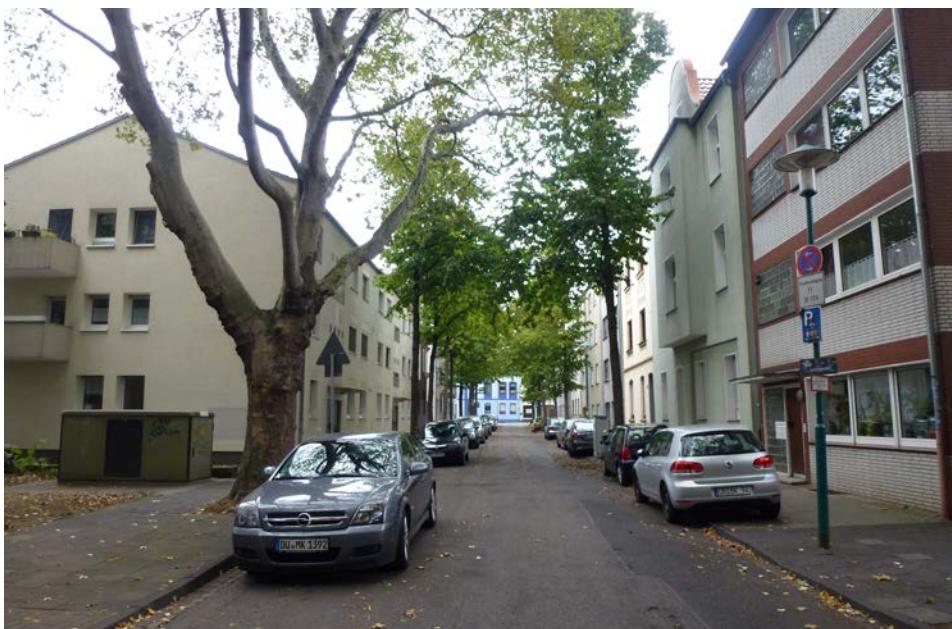
Alleeform: Einfache Allee
Baumartenverteilung: gleichartig
Hauptbaumart: Pyrus calleryana 'Chanticleer'
Nebenbaumart(en): Malus sp.
Pflanzschema: regelmäßig
Vollständigkeit: lückenlos / wenig Lücken
Kronendach: offen
Bemerkung: -

Entwicklungsphase(n): Jugendphase, Reifephase, mit Nachpflanzungen
Vitalität: kränkelnd
Baumart am Standort kritisch: -

Fazit: Straßenzug mit geringem Platzangebot, daher gut gewählte, kleine Baumart. Birne etwas kränkeln, zukünftig andere Baumart pflanzen.

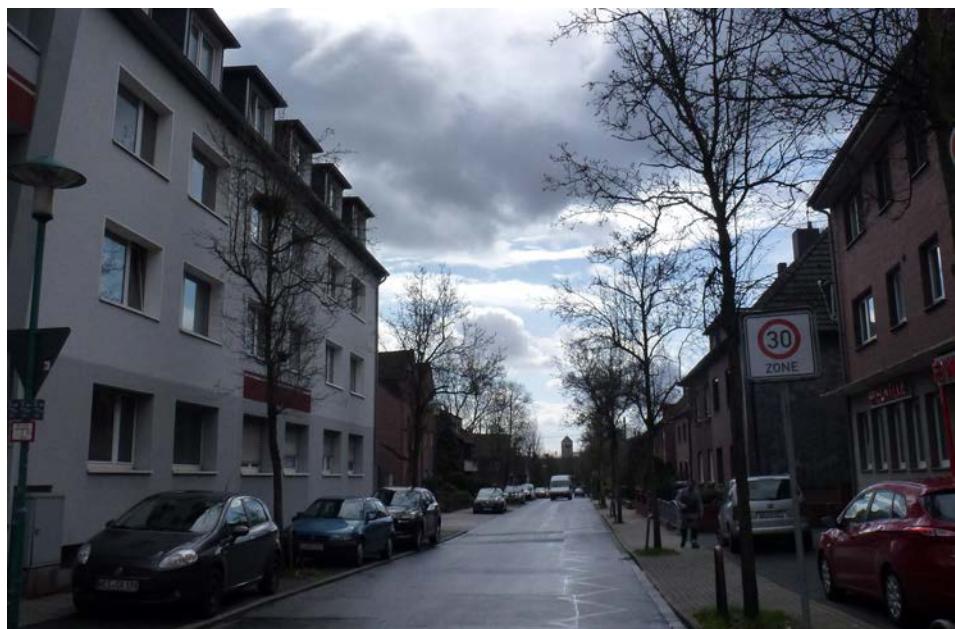
Alleeform: Einfache Allee
Baumartenverteilung: gemischt
Hauptbaumart: Acer pseudoplatanus
Nebenbaumart(en): Carpinus betulus, Acer platanoides, Acer saccharinum
Pflanzschema: unregelmäßig
Vollständigkeit: lückenhaft
Kronendach: offen
Bemerkung: -

Entwicklungsphase(n): Jugendphase, Reifephase
Vitalität: kränkelnd
Baumart am Standort kritisch: ja - Acer saccharinum

auffällige Schäden an den Bäumen: eingefaulte Astungswunden, viele Anfahrschäden
Bemerkung Schäden / Schädlinge: -

Fazit: Gemischtes Alter der Bäume, Silber-Ahorn schlecht entwickelt, Berg-Ahorn zukünftig mit Problemen, schmalkronige Hainbuche funktioniert gut vor Fassaden, daher langfristiger Ersatz.

zusätzliche Maßnahmen: leere Baumstandorte bepflanzen

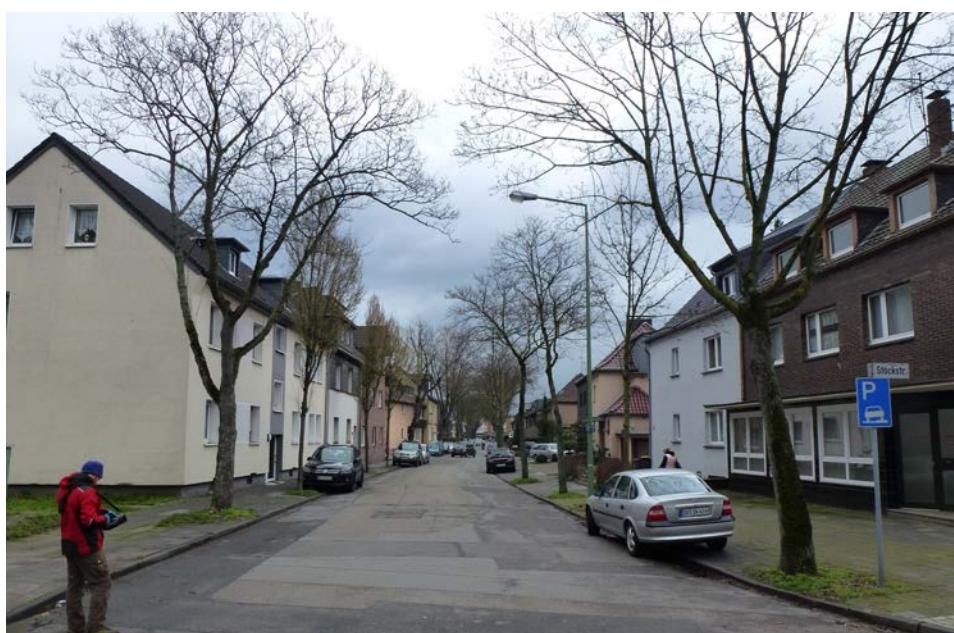
Alleeform: Einfache Allee
Baumartenverteilung: gleichartig
Hauptbaumart: Acer platanoides 'Globosum'
Nebenbaumart(en): -
Pflanzschema: regelmäßig
Vollständigkeit: lückenlos / wenig Lücken
Kronendach: offen
Bemerkung: -

Fazit: Geringes Platzangebot, daher gut gewählte, kleine Baumart.

zusätzliche Maßnahmen: leere Baumstandorte bepflanzen

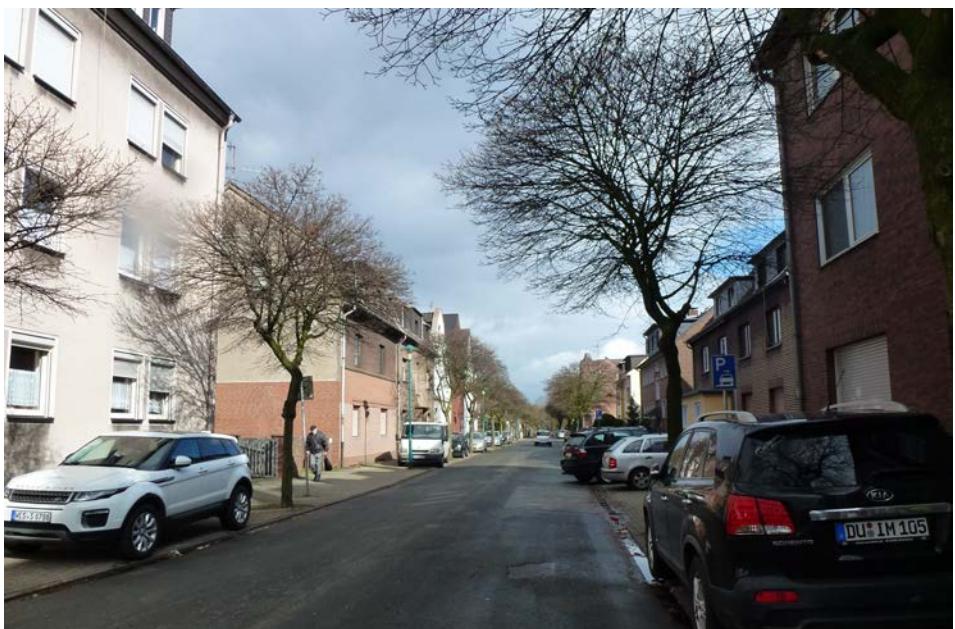
Alleeform: Einfache Allee
Baumartenverteilung: gleichartig
Hauptbaumart: *Tilia cordata*
Nebenbaumart(en): -
Pflanzschema: regelmäßig
Vollständigkeit: lückenhaft
Kronendach: offen
Bemerkung: Lücken vor Fassaden

auffällige Schäden an den Bäumen: -
Bemerkung Schäden / Schädlinge: Teilweise schlecht entwickelt

Fazit: Geringes Platzangebot vor den Fassaden. Linden geeignet, jedoch teilweise schlecht entwickelet-Kronenpflege notwendig.

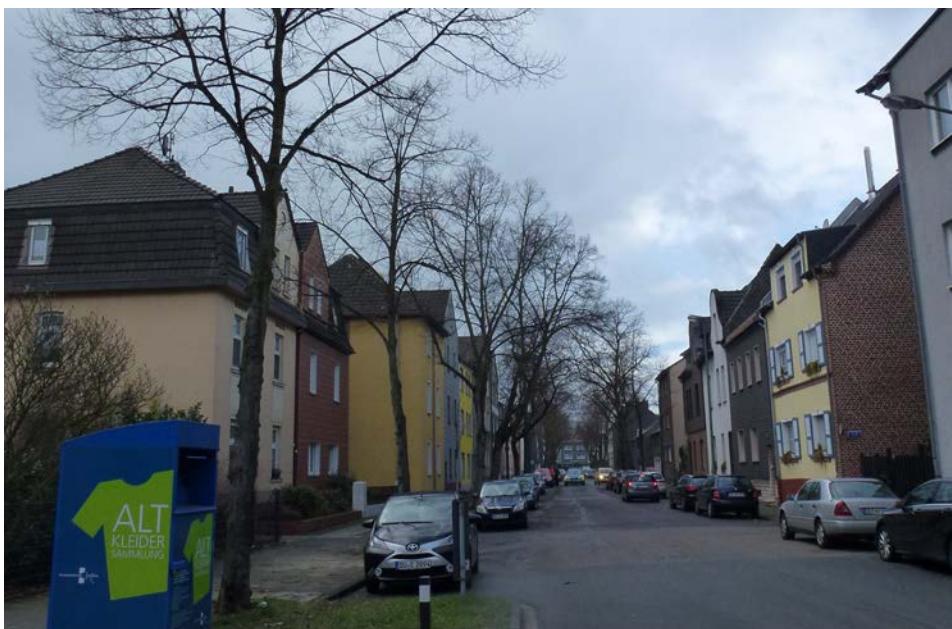
Alleeform: Einfache Allee
Baumartenverteilung: gleichartig
Hauptbaumart: Quercus rubra
Nebenbaumart(en): Quercus robur
Pflanzschema: regelmäßig
Vollständigkeit: lückenlos / wenig Lücken
Kronendach: bedeckt
Bemerkung: -

Querschnittsprofil: Q2 (4-6m)
Ausstattung: -
Baumscheibe: mittel
Belagschäden: mittel

Fazit: Gut entwickelte Eichen auf Pflanzstreifen stehend.

zusätzliche Maßnahmen: leere Baumstandorte bepflanzen

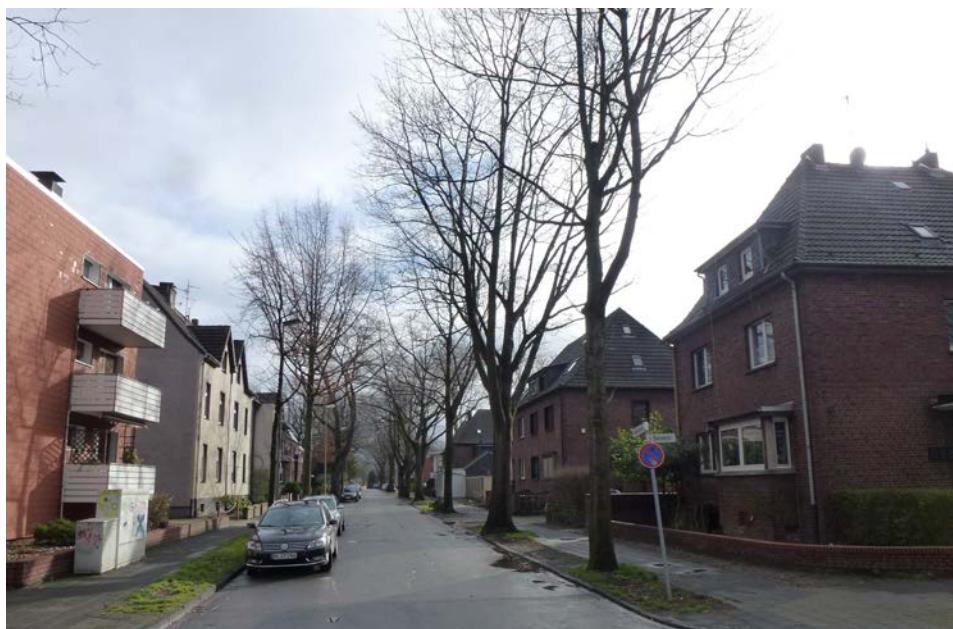
kein Alleencharakter

Alleiform: Einfache Allee
Baumartenverteilung: gleichartig
Hauptbaumart: *Fraxinus excelsior*
Nebenbaumart(en): -
Pflanzschema: unregelmäßig
Vollständigkeit: stark lückenhaft
Kronendach: offen
Bemerkung: Einseitige Reihe

Zukunftsähigkeit: **5 - mangelhaft**
Maßnahme: **Umbau**

Fazit: Bisher nur einseitige Reihe. Leere Seite lässt sich mit geringem Aufwand zur Allee gestalten. Esche durch Eschentreibsterben gefährdet.

Bemerkung: 5-6 neue Standorte auf leerer Seite schaffen, überall Anfahrschutz setzen. Esche durch Rot-Eiche ersetzen.

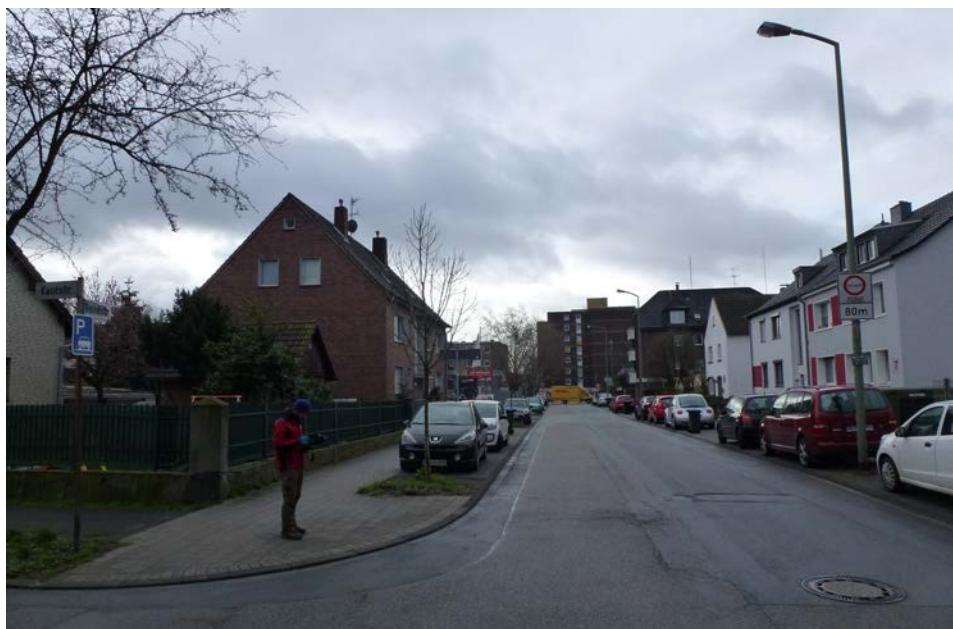
Alleeform: Einfache Allee
Baumartenverteilung: gemischt
Hauptbaumart: Quercus rubra
Nebenbaumart(en): Quercus robur, Quercus palustris, Liquidambar styraciflua
Pflanzschema: regelmäßig
Vollständigkeit: lückenlos / wenig Lücken
Kronendach: bedeckt
Bemerkung: -

Querschnittsprofil: Q2 (4-6m)
Ausstattung: -
Baumscheibe: mittel
Belagschäden: mittel

Fazit: Ein zur Bebauung passendes Teilstück einer Rot-Eichen-Allee.

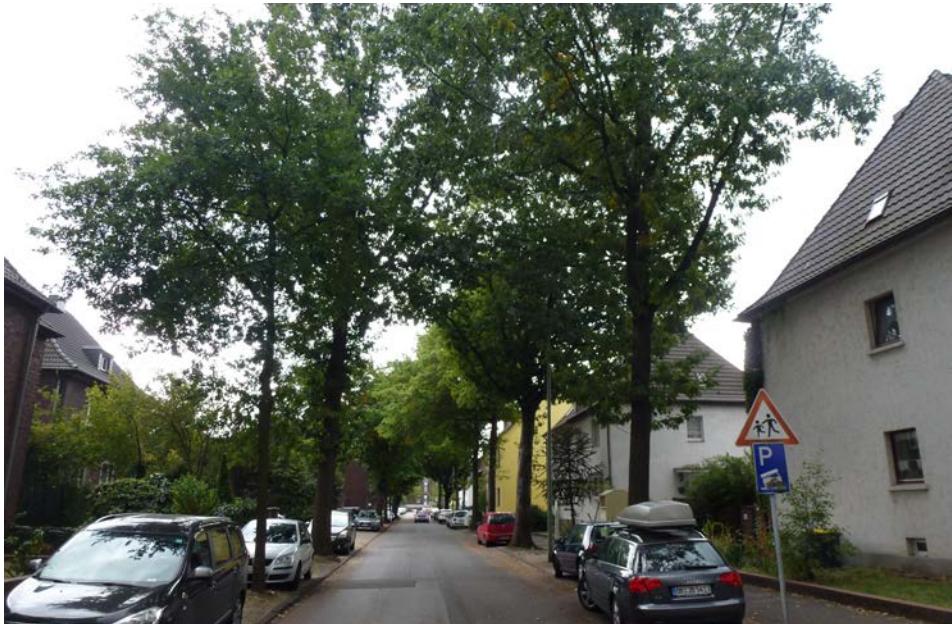
Alleeform: Einfache Allee
Baumartenverteilung: gemischt
Hauptbaumart: Quercus rubra
Nebenbaumart(en): Quercus robur, Platanus acerifolia, Quercus palustris
Pflanzschema: regelmäßig
Vollständigkeit: lückenlos / wenig Lücken
Kronendach: bedeckt
Bemerkung: -

Querschnittsprofil: Q3 (6-10m)
Ausstattung: -
Baumscheibe: schlecht
Belagschäden: mittel

Fazit: Zur Bebauung passendes Teilstück einer Rot-Eichen-Allee.

zusätzliche Maßnahmen: leere Baumstandorte bepflanzen, Belagsschäden beheben

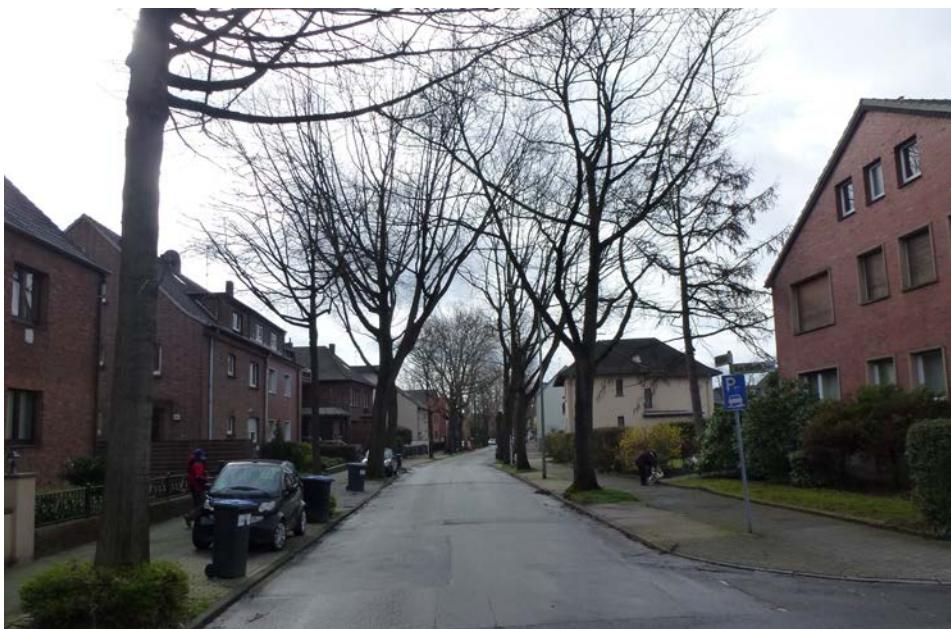
Alleeform: Einfache Allee
Baumartenverteilung: gleichartig
Hauptbaumart: *Corylus column*
Nebenbaumart(en): *Sorbus aucuparia, Quercus rubra*
Pflanzschema: regelmäßig
Vollständigkeit: lückenlos / wenig Lücken
Kronendach: offen
Bemerkung: -

Fazit: Junger Baumbestand mit genügend Platz zur Bebauung.

zusätzliche Maßnahmen: leere Baumstandorte bepflanzen

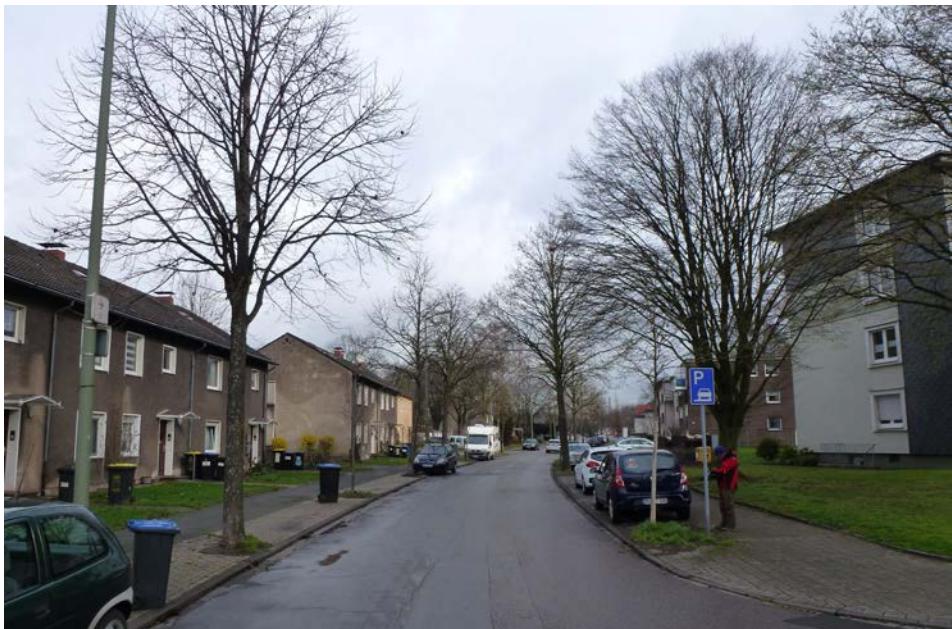
Alleeform: Einfache Allee
Baumartenverteilung: gleichartig
Hauptbaumart: *Platanus acerifolia*
Nebenbaumart(en): *Corylus colurna*
Pflanzschema: regelmäßig
Vollständigkeit: lückenlos / wenig Lücken
Kronendach: bedeckt
Bemerkung: Baumhasel unter Schirm der Platanen schwächernd

Querschnittsprofil: Q1 (3-4m)
Ausstattung: -
Baumscheibe: schlecht
Belagschäden: mittel

Fazit: Gut gewachsene Platanen. Nicht unter den Schirm der Platanen pflanzen. Bei Ausfällen von Bäumen, Lücken lassen.
hoher Pflegeaufwand: Massaria

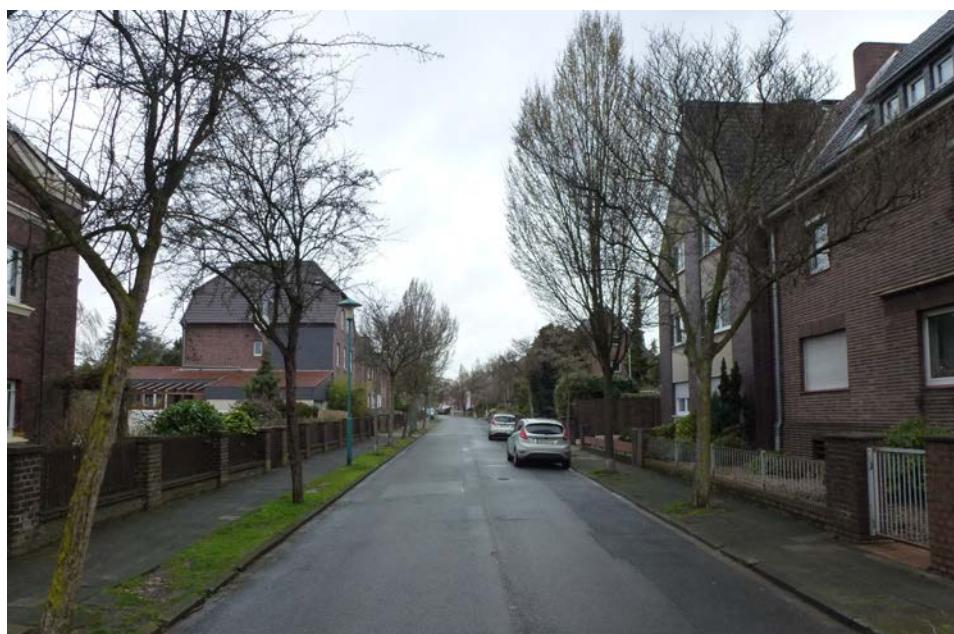
Alleeform: Einfache Allee
Baumartenverteilung: gleichartig
Hauptbaumart: *Tilia cordata*
Nebenbaumart(en): -
Pflanzschema: regelmäßig
Vollständigkeit: lückenlos / wenig Lücken
Kronendach: offen
Bemerkung: -

Querschnittsprofil: Q3 (6-10m)
Ausstattung: -
Baumscheibe: schlecht
Belagschäden: kaum

Fazit: Aufgelockerte Bepflanzung mit Verbesserungspotential bei den Baumscheiben.

zusätzliche Maßnahmen: Standortverbesserung

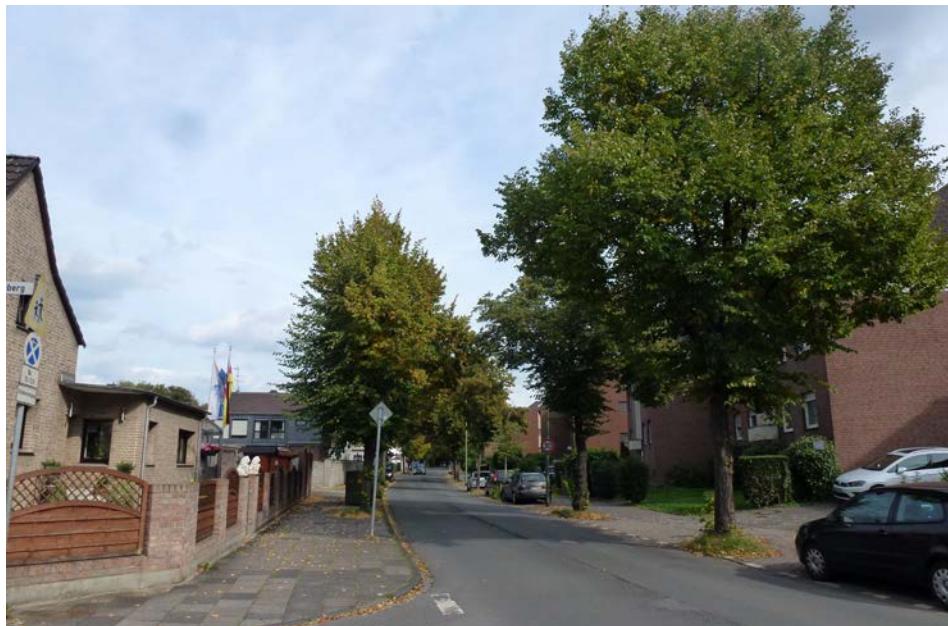
Alleeform: Einfache Allee
Baumartenverteilung: gleichartig
Hauptbaumart: *Tilia cordata*
Nebenbaumart(en): -
Pflanzschema: regelmäßig
Vollständigkeit: lückenlos / wenig Lücken
Kronendach: bedeckt
Bemerkung: -

auffällige Schäden an den Bäumen: -
Bemerkung Schäden / Schädlinge: Bäume entlang der Oberleitung häufiger ungünstig entwickelt

Fazit: Einheitliche Lindenallee mit Pflegebedarf bei Bäumen in der Nähe der Oberleitung

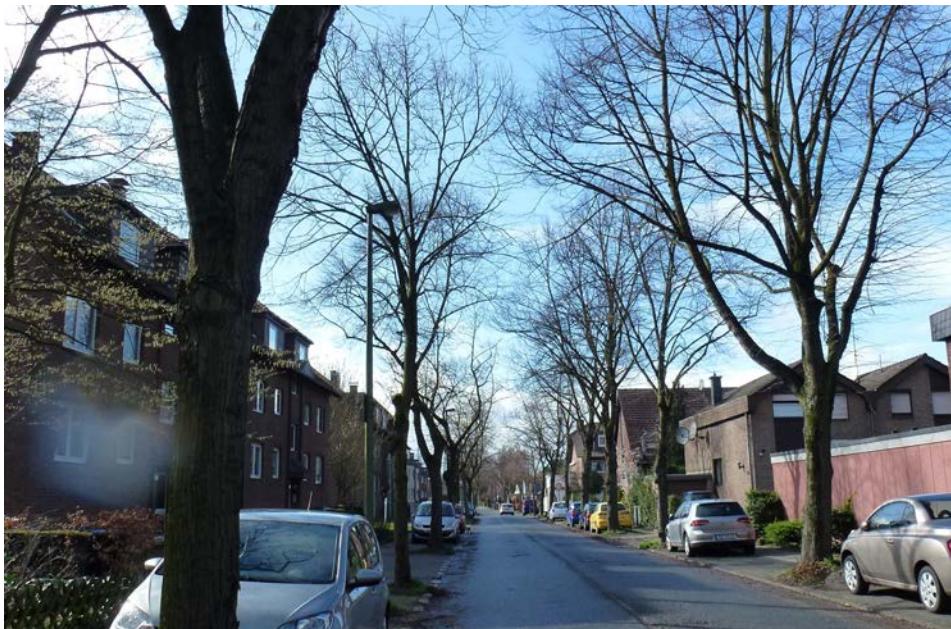
Alleeform: Einfache Allee
Baumartenverteilung: gleichartig
Hauptbaumart: *Tilia cordata*
Nebenbaumart(en): -
Pflanzschema: regelmäßig
Vollständigkeit: lückenhaft
Kronendach: offen
Bemerkung: -

Entwicklungsphase(n): Reifephase
Vitalität: absterbend
Baumart am Standort kritisch: -

Querschnittsprofil: Q3 (6-10m)
Ausstattung: -
Baumscheibe: schlecht
Belagschäden: kaum

auffällige Schäden an den Bäumen: Kappungen / Einkürzungen
Bemerkung Schäden / Schädlinge: -

Zukunftswürdigkeit: **5 - mangelhaft**
Zeitraum Handlungsempfehlung: **kurzfristig**

Zukunftsähigkeit: **5 - mangelhaft**
Maßnahme: **Umbau**

Fazit: Stark lückenhaft und bereits einige Ausfälle. Neugestaltung des gesamten Teilstücks empfehlenswert.

Bemerkung: Geschädigte Bäume kurzfristig durch kleinkronige Linden ersetzen, neue Standorte in versetzter Bauweise einrichten. Bessere Baumscheiben schaffen

zusätzliche Maßnahmen: Standortverbesserung

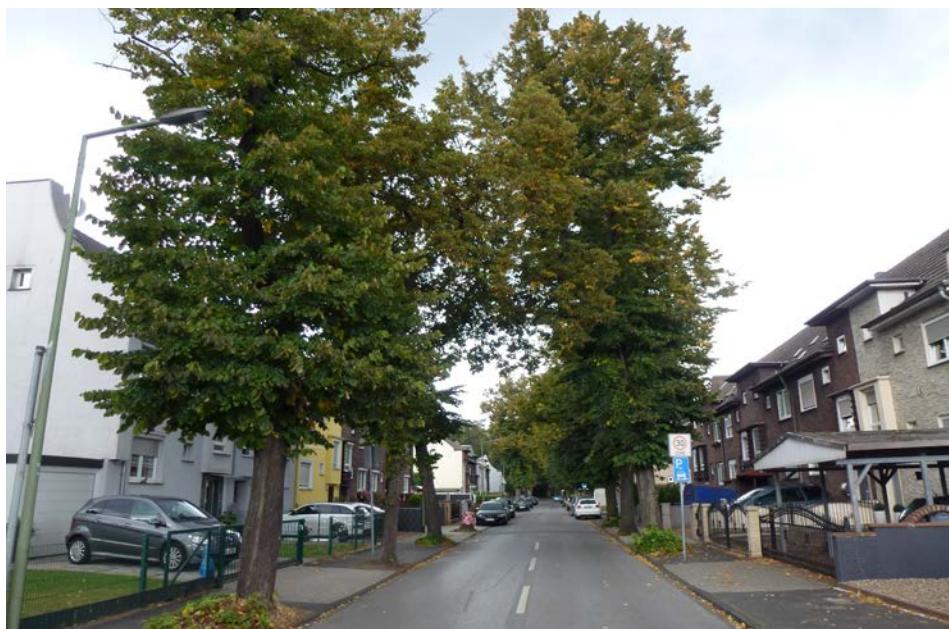
Alleeform: Einfache Allee
Baumartenverteilung: gleichartig
Hauptbaumart: *Tilia cordata*
Nebenbaumart(en): -
Pflanzschema: regelmäßig
Vollständigkeit: lückenlos / wenig Lücken
Kronendach: bedeckt
Bemerkung: -

Querschnittsprofil: Q3 (6-10m)
Ausstattung: -
Baumscheibe: schlecht
Belagschäden: stark

Fazit: Kurzes Teilstück einer Lindenallee mit mäßigem Baumbestand

zusätzliche Maßnahmen: Standortverbesserung, Belagsschäden beheben

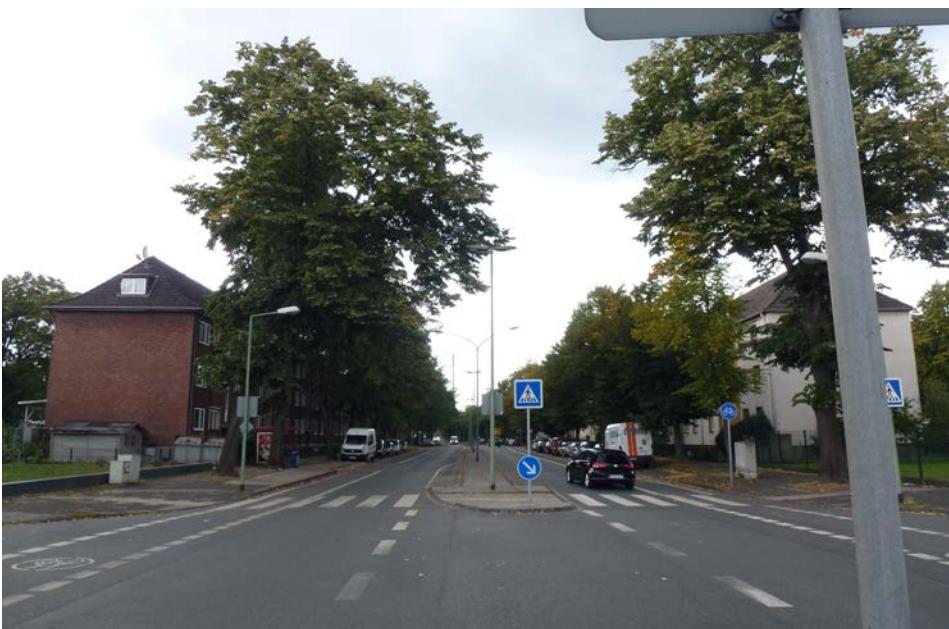
Alleeform: Sonstige (s. Bemerkung)
Baumartenverteilung: gemischt
Hauptbaumart: *Tilia cordata*
Nebenbaumart(en): *Quercus robur*
Pflanzschema: regelmäßig
Vollständigkeit: lückenlos / wenig Lücken
Kronendach: offen
Bemerkung: Allee mit Mittelstreifen. Mittelstreifen spärlich bepflanzt.

Entwicklungsphase(n): Reifephase
Vitalität: gesund
Baumart am Standort kritisch: -

Querschnittsprofil: Q2 (4-6m)
Ausstattung: -
Baumscheibe: schlecht
Belagschäden: kaum

auffällige Schäden an den Bäumen: -
Bemerkung Schäden / Schädlinge: -

zusätzliche Maßnahmen: Standortverbesserung

Fazit: Breit angelegter Straßenzug mit wenigen Bäumen auf Mittelstreifen. Ansonsten gute Bepflanzung.

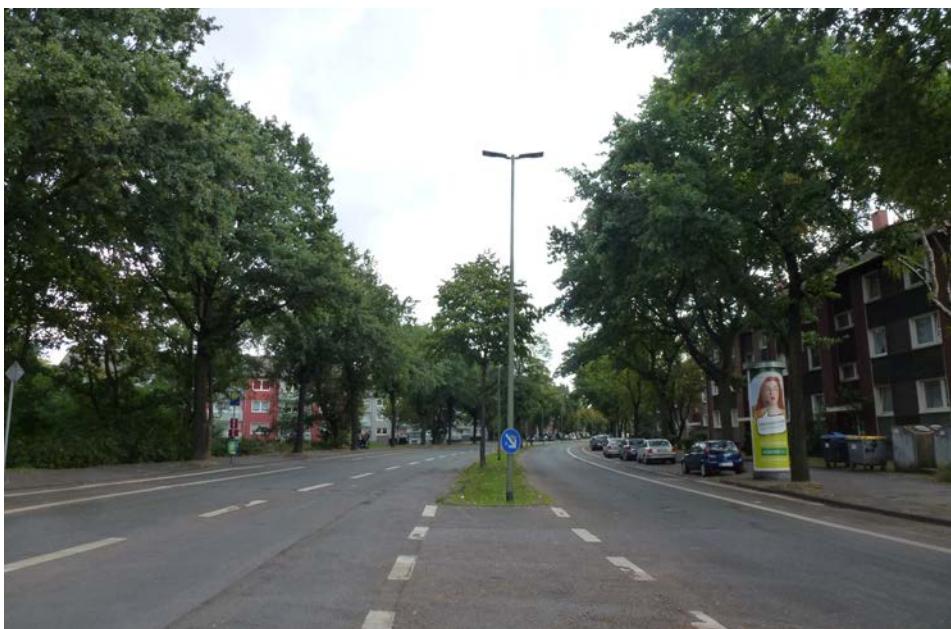
Alleeform:	Einfache Allee
Baumartenverteilung:	gemischt
Hauptbaumart:	Tilia cordata
Nebenbaumart(en):	Acer pseudoplatanus, Platanus acerifolia
Pflanzschema:	regelmäßig
Vollständigkeit:	lückenhaft
Kronendach:	offen
Bemerkung:	-

Entwicklungsphase(n):	Reifephase
Vitalität:	gesund
Baumart am Standort kritisch:	ja - Berg-Ahorn

Querschnittsprofil:	Q1 (3-4m)	<input type="checkbox"/> Gehweg besonders schmal / teilweise nicht nutzbar
Ausstattung:	-	<input type="checkbox"/> offensichtlich störende Infrastruktur
Baumscheibe:	schlecht	
Belagschäden:	mittel

auffällige Schäden an den Bäumen:	-
Bemerkung Schäden / Schädlinge:	-

Zukunftswürdigkeit:	5 - mangelhaft	Zukunftsgröße:	3 - befriedigend
Zeitraum Handlungsempfehlung:	langfristig	Maßnahme:	Umbau
Bemerkung:	Fehlerhaft entwickelte Bäume und Bäume mit Konfliktpotential entnehmen und in versetzter Bauweise neue Standorte schaffen. Dort dann kleingronige, säulenförmige Bäume pflanzen.		
zusätzliche Maßnahmen:	leere Baumstandorte bepflanzen, Standortverbesserung, Belagsschäden beheben

Fazit:	Durch den begrenzten Standraum ist eine Bepflanzung mit großen Bäumen schwer umsetzbar. Deshalb sollen angepaßte Standorte gefunden und kleinkronige Bäume gepflanzt werden.
---------------	--

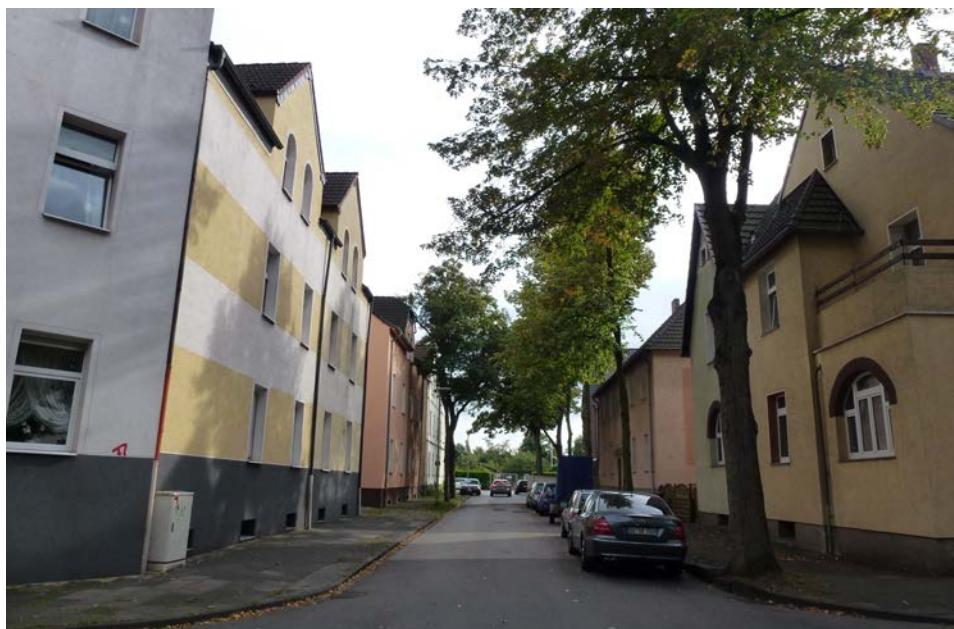
Alleeform: Einfache Allee
Baumartenverteilung: gemischt
Hauptbaumart: Acer platanoides
Nebenbaumart(en): Acer pseudoplatanus, Acer saccharinum
Pflanzschema: regelmäßig
Vollständigkeit: lückenlos / wenig Lücken
Kronendach: bedeckt
Bemerkung: -

Entwicklungsphase(n): Reifephase, Alterungsphase
Vitalität: gesund
Baumart am Standort kritisch: -

Querschnittsprofil: Q4 (>10m)
Ausstattung: -
Baumscheibe: mittel
Belagschäden: kaum

auffällige Schäden an den Bäumen: -
Bemerkung Schäden / Schädlinge: -

zusätzliche Maßnahmen: leere Baumstandorte bepflanzen

Fazit: Einseitig gut gewählte Pflanzabstände, Pflanzstreifen ordentlich, nur wenige Lücken. In Zukunft auf Silber-Ahorn verzichten.

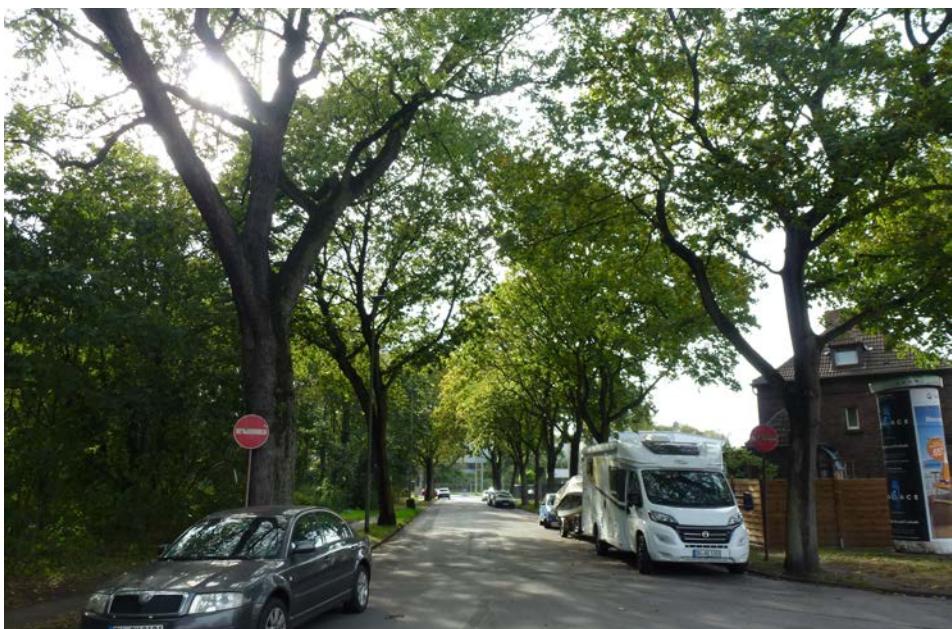
Alleeform: Einfache Allee
Baumartenverteilung: gemischt
Hauptbaumart: Acer saccharinum
Nebenbaumart(en): Acer platanoides
Pflanzschema: unregelmäßig
Vollständigkeit: lückenhaft
Kronendach: bedeckt
Bemerkung: Alleecharakter durch Bestand teils nicht erkennbar.

Entwicklungsphase(n): Jugendphase, Reifephase, Alterungsphase
Vitalität: gesund
Baumart am Standort kritisch: ja - Silber-Ahorn

Querschnittsprofil: Q1 (3-4m)
Ausstattung: -
Baumscheibe: mittel
Belagschäden: keine

Zukunftswürdigkeit: 5 - mangelhaft
Zeitraum Handlungsempfehlung:

zusätzliche Maßnahmen: leere Baumstandorte bepflanzen

Fazit: Allee einseitig nicht erkennbar. Alleecharakter aufgeben, da der Bestand ausreicht.

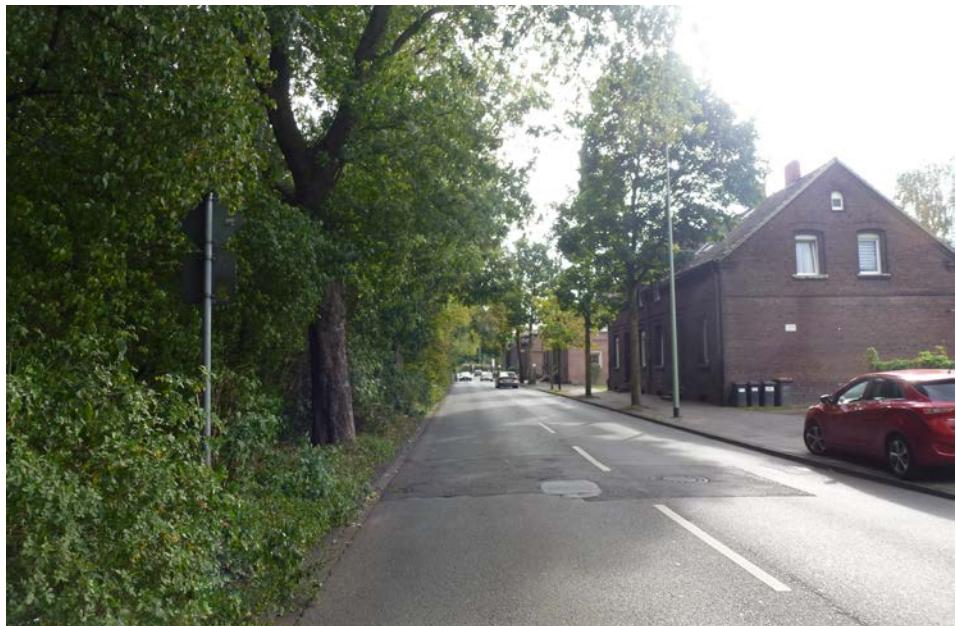
Alleeform: Einfache Allee
Baumartenverteilung: gleichartig
Hauptbaumart: Acer saccharinum
Nebenbaumart(en): Acer platanoides
Pflanzschema: unregelmäßig
Vollständigkeit: lückenhaft
Kronendach: offen
Bemerkung: Alleecharakter durch Bestand teils nicht erkennbar.

Entwicklungsphase(n): Jugendphase, Reifephase, Alterungsphase
Vitalität: gesund
Baumart am Standort kritisch: ja - Silber-Ahorn

Querschnittsprofil: Q4 (>10m)
Ausstattung: -
Baumscheibe: gut
Belagschäden: keine

auffällige Schäden an den Bäumen: viele Anfahrschäden
Bemerkung Schäden / Schädlinge: -

zusätzliche Maßnahmen: leere Baumstandorte bepflanzen

Fazit: Einseitig Alleecharakter nicht erkennbar. Alleencharakter aufgeben, Bestand ausreichend.

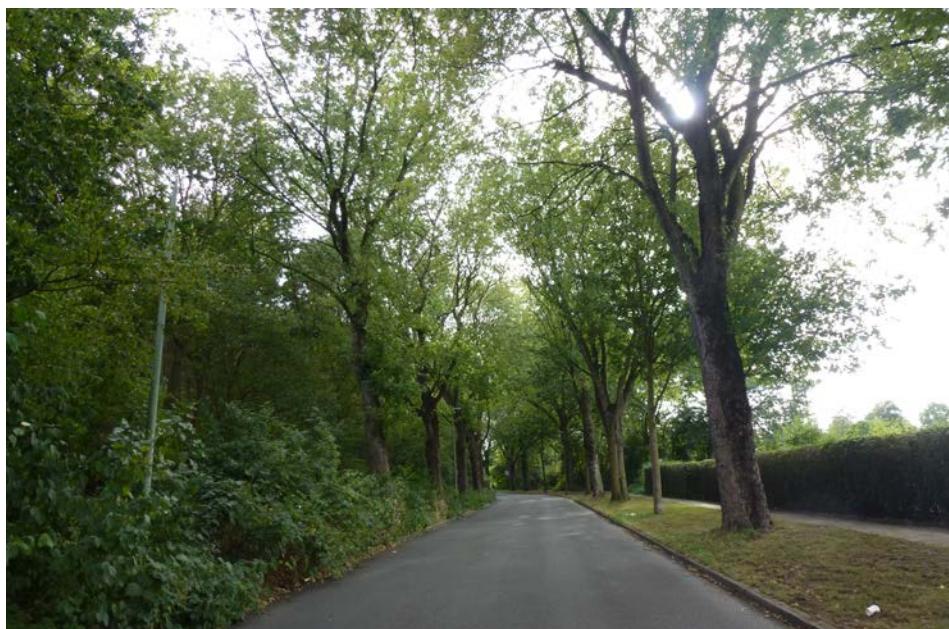
Alleeform: Einfache Allee
 Baumartenverteilung: gleichartig
 Hauptbaumart: *Platanus acerifolia*
 Nebenbaumart(en): -
 Pflanzschema: regelmäßig
 Vollständigkeit: lückenlos / wenig Lücken
 Kronendach: bedeckt
 Bemerkung: Platanen auf Privatgrundstück, eigentlich zwei Kollektive

Entwicklungsphase(n): Alterungsphase
 Vitalität: gesund
 Baumart am Standort kritisch: -

Querschnittsprofil: Q4 (>10m)
 Ausstattung: -
 Baumscheibe: gut
 Belagschäden: keine

auffällige Schäden an den Bäumen: -
 Bemerkung Schäden / Schädlinge: -

Fazit: Allee mit altem Platanenbestand auf Privatgrundstück.
