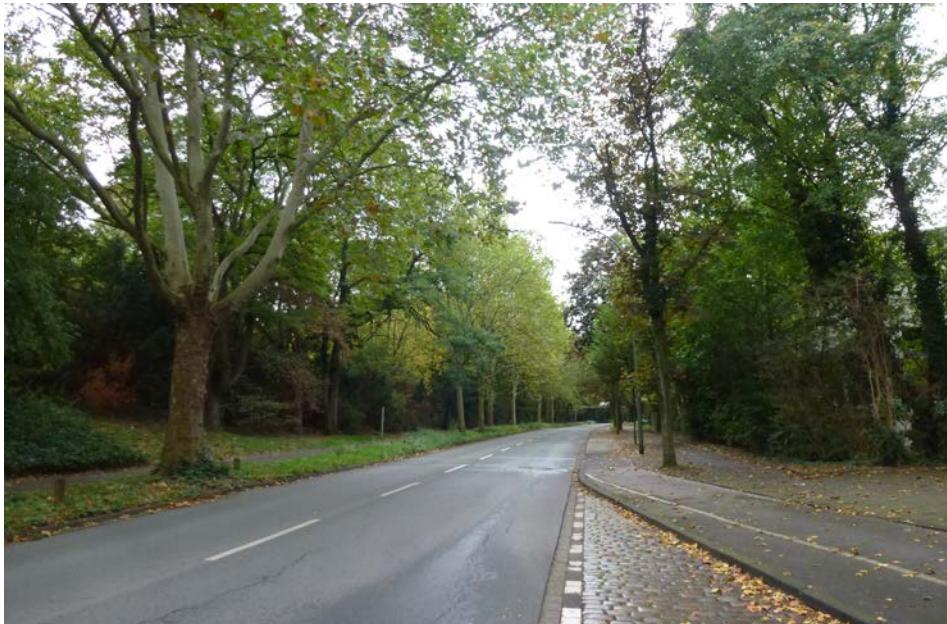
Fazit: Baumbestand aus Revierpark bedrängt eine Seite etwas. Einige Ausfälle, nachpflanzen.

Bemerkung: Lücken auffüllen. Nicht unter Schirm pflanzen. Wenn nötig, den Waldbestand etwas zurückschneiden.

zusätzliche Maßnahmen: leere Baumstandorte bepflanzen

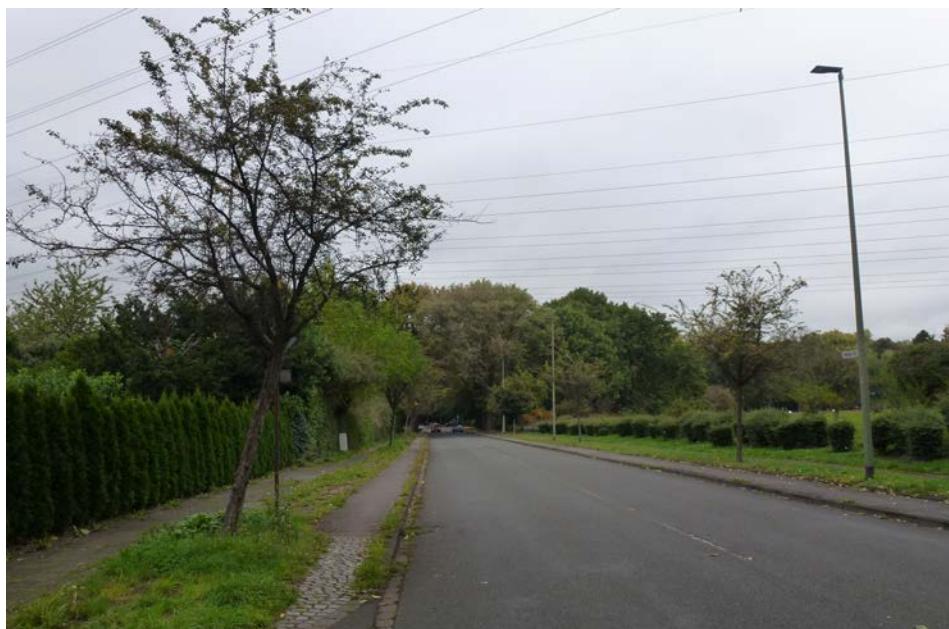
Alleeform: Einfache Allee  
Baumartenverteilung: gleichartig  
Hauptbaumart: Crataegus spec.  
Nebenbaumart(en): Acer saccharinum  
Pflanzschema: regelmäßig  
Vollständigkeit: stark lückenhaft  
Kronendach: offen  
Bemerkung: -

Fazit: Gut ausgebauten Straße mit lückigem Baumbestand. Weißdorn passt optisch nicht zwischen große Silber-Ahorne, vermutlich kleine Baumart wegen Hochspannungsleitung. Bäume, wie oben beschrieben, ersetzen und Leerstellen auffüllen.

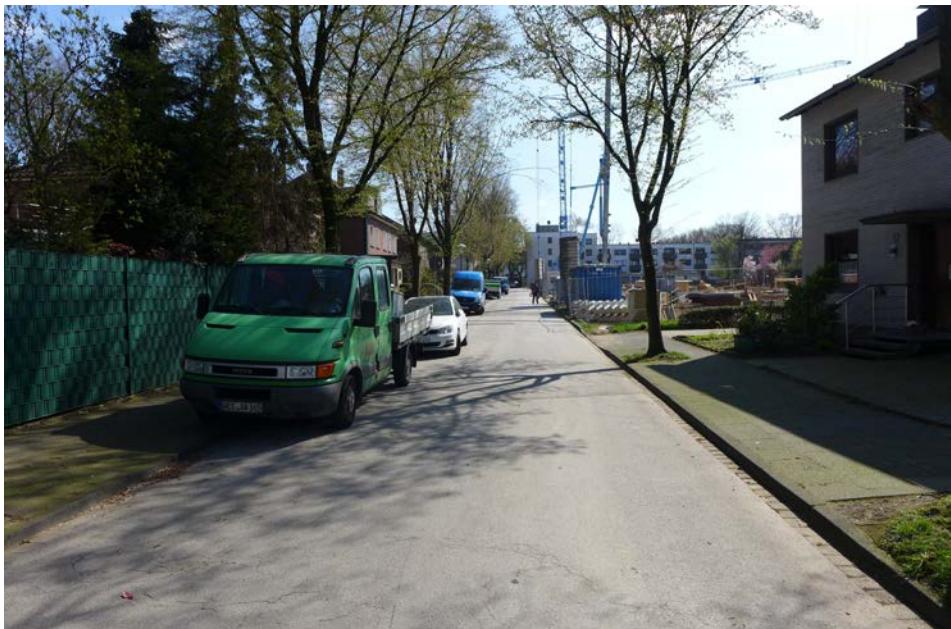
auffällige Schäden an den Bäumen: Schädlinge / Schadpilze, viele Anfahrschäden  
Bemerkung Schäden / Schädlinge: -

**Zukunftsfähigkeit:** **5 - mangelhaft**  
**Maßnahme:** **Umbau**

Fazit: Zur Zeit kein Alleecharakter durch Baustelle gegeben. Nach Beendigung der Bauarbeiten, Allee wiederherstellen und bessere Standorte schaffen.

Bemerkung: Nach Beendigung der Baustelle Lücken sinnvoll mit *Carpinus betulus* schließen und ordentliche Baumscheiben mit Anfahrschutz schaffen. Geschädigte Bäume ersetzen.

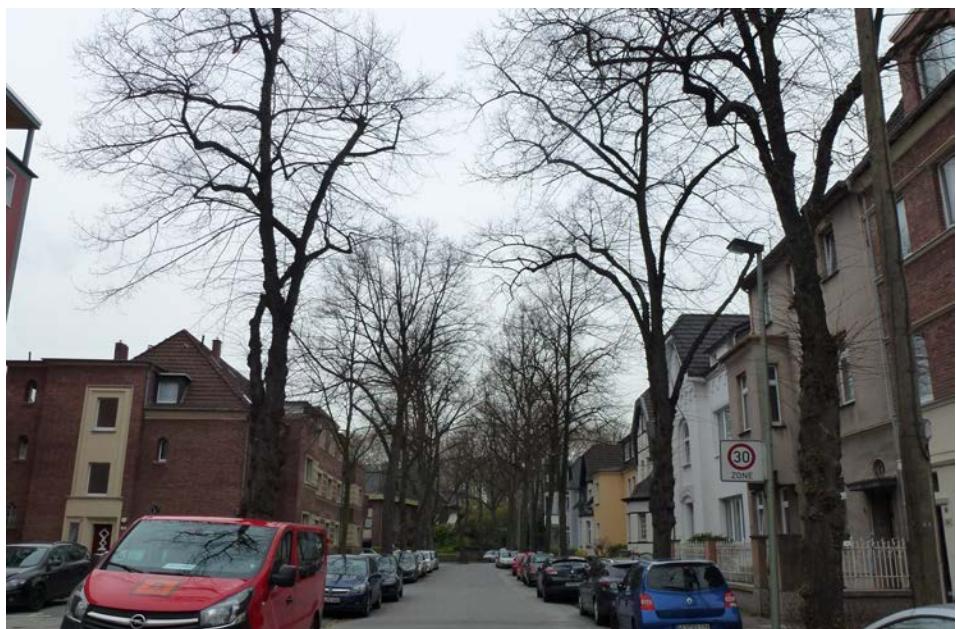
Querschnittsprofil: Q2 (4-6m)  
Ausstattung: -  
Baumscheibe: schlecht  
Belagschäden: mittel

Fazit: Gut entwickelte Linden vor dichter Bebauung. Verbesserungen bei den Baumscheiben möglich.

zusätzliche Maßnahmen: Standortverbesserung

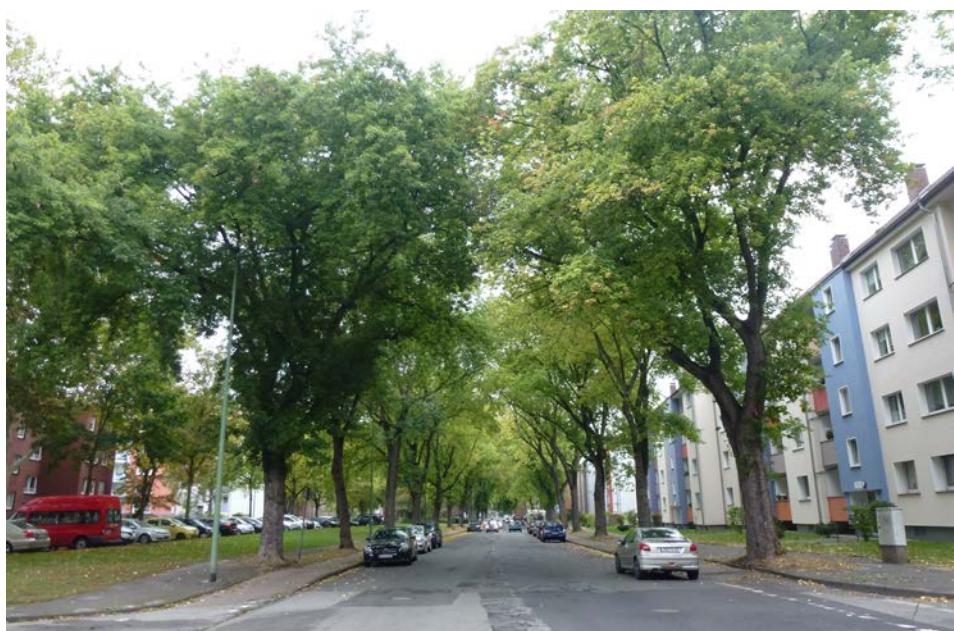
Entwicklungsphase(n): Reifephase, Alterungsphase  
Vitalität: gesund  
Baumart am Standort kritisch: ja - Silber-Ahorn-brüchig

Fazit: Prachtvolle Allee aus Silber-Ahorn. In Zukunft ist mit Problemen bei Silber-Ahorn zu rechnen, daher zukünftig andere Baumart pflanzen

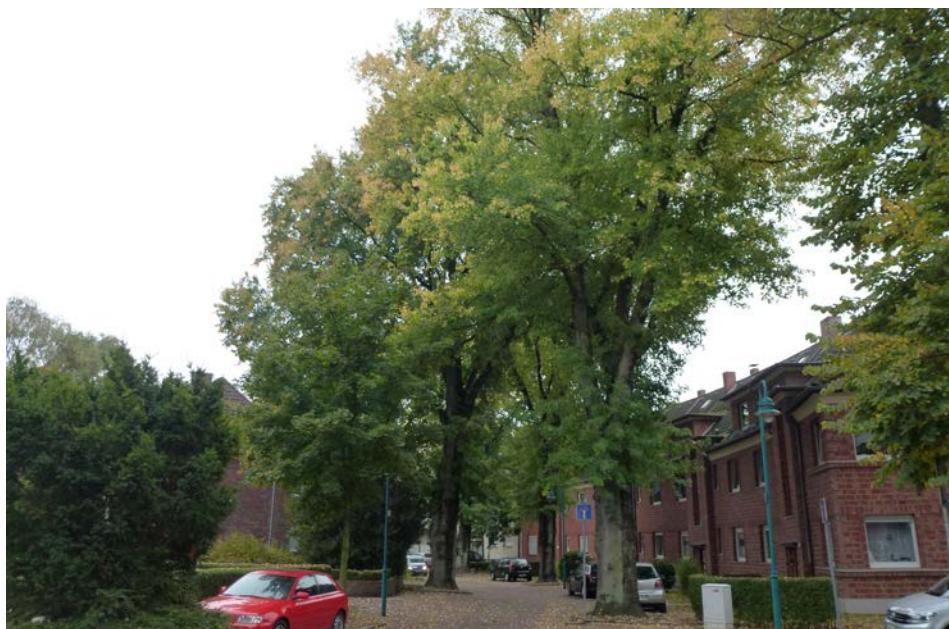
Entwicklungsphase(n): Alterungsphase, mit Nachpflanzungen  
Vitalität: gesund  
Baumart am Standort kritisch: ja - Silber-Ahorn-brüchig

Fazit: Versetzt stehende, alte Silber-Ahorne. Durch ihre Brüchigkeit etwas kritisch am Standort. Vermehrt Kronenpflege durchführen.

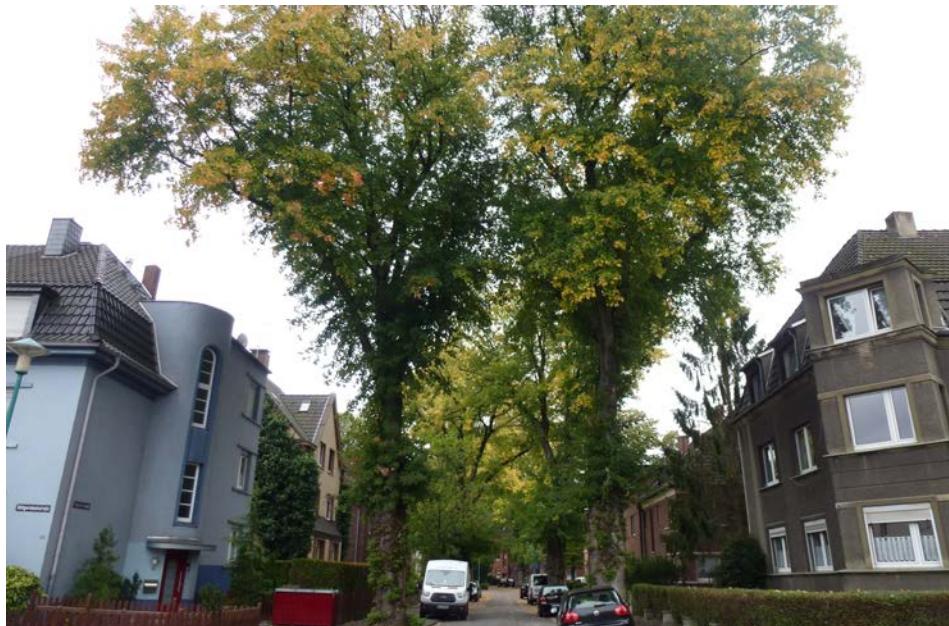
Entwicklungsphase(n): Jugendphase, Alterungsphase, mit Nachpflanzungen  
Vitalität: gesund  
Baumart am Standort kritisch: ja - Silber-Ahorn brüchig

Fazit: Hohe Bäume in schmaler Straße. Ragen weit über Bebauung hinaus und sorgen mit breiten Stammfüßen für Probleme. Kleinere Baumart an diesem Standort besser geeignet.

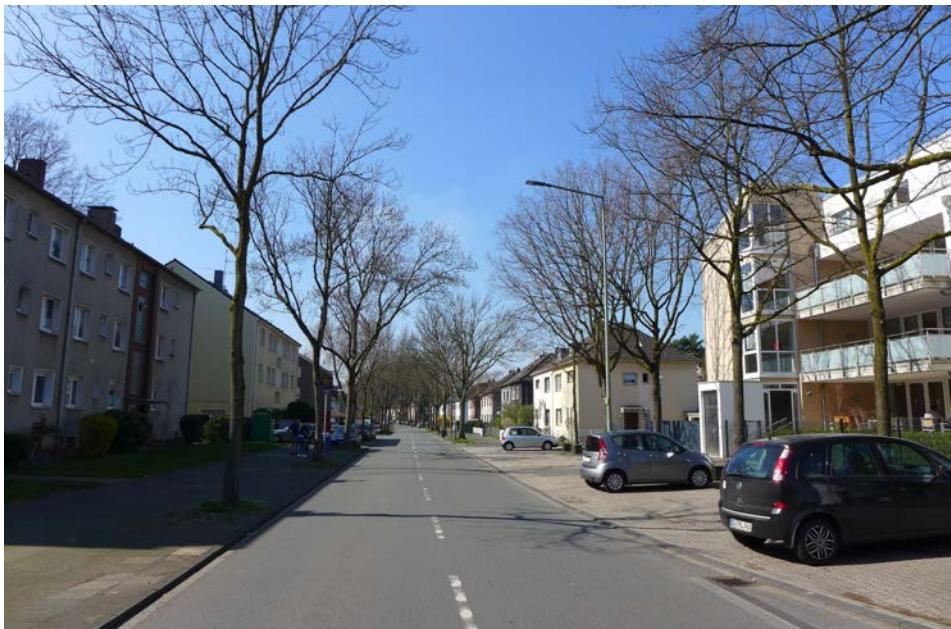
Entwicklungsphase(n): Reifephase  
Vitalität: gesund  
Baumart am Standort kritisch: ja - Eschentriebsterben

Fazit: Schlechter Zustand der Einblatt-Eschen. In Zukunft ist durch das Eschentriebsterben mit einer Verschlechterung der Bäume zu rechnen.

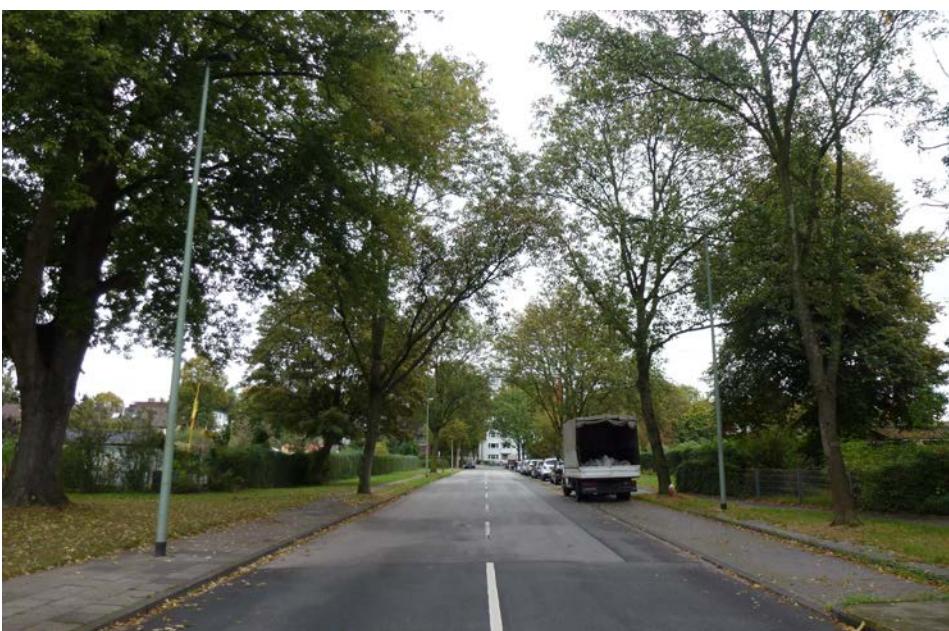
Entwicklungsphase(n): Reifephase  
Vitalität: gesund  
Baumart am Standort kritisch: ja - Eschentriebsterben

Fazit: Lückiger Abschnitt, Nachpflanzungen notwendig. Eschen zukünftig mit Problemen durch Eschentriebsterben.

zusätzliche Maßnahmen: leere Baumstandorte bepflanzen

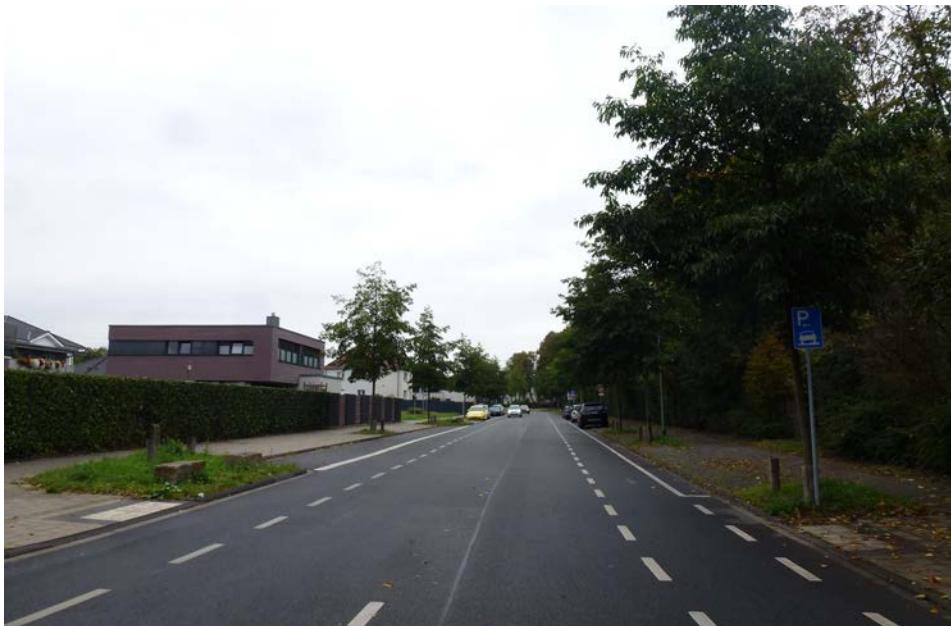
auffällige Schäden an den Bäumen: -  
Bemerkung Schäden / Schädlinge: Häufig auftretender einseitiger Rindenschaden/ Sonnenbrand?

Fazit: Neu angelegter Straßenzug mit gut gewählter Baumart. Verbesserungsbedarf beim Stammschutz.

zusätzliche Maßnahmen: leere Baumstandorte bepflanzen

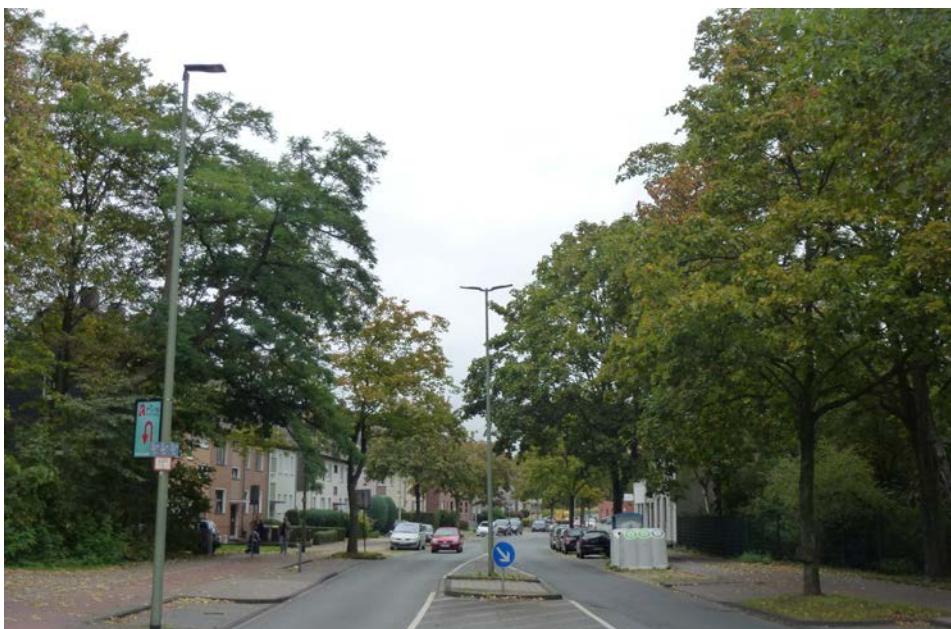
Querschnittsprofil: Q3 (6-10m)  
Ausstattung: -  
Baumscheibe: schlecht  
Belagschäden: mittel

Fazit: Gut ausgebaute Straße mit lückigem Baumbestand und Verbesserungspotential bei den Baumscheiben.

zusätzliche Maßnahmen: leere Baumstandorte bepflanzen, Standortverbesserung

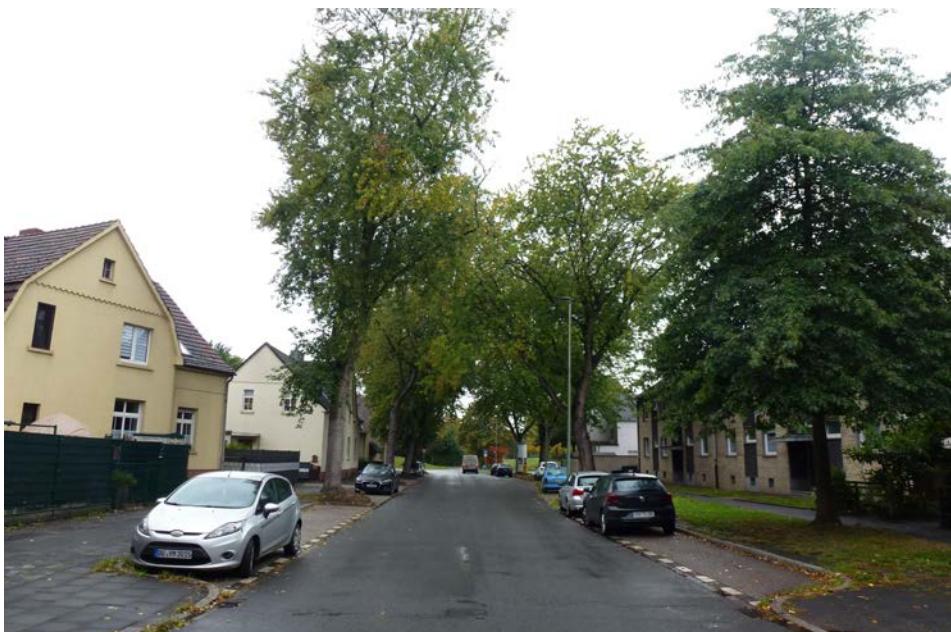
Entwicklungsphase(n):	Reifephase, Alterungsphase
Vitalität:	gesund
Baumart am Standort kritisch:	ja - <i>Acer saccharinum</i> -brüchig

Fazit: Langfristig problematischen Silber-Ahorn ersetzen. Lücken auffüllen.

zusätzliche Maßnahmen: leere Baumstandorte bepflanzen, Standortverbesserung

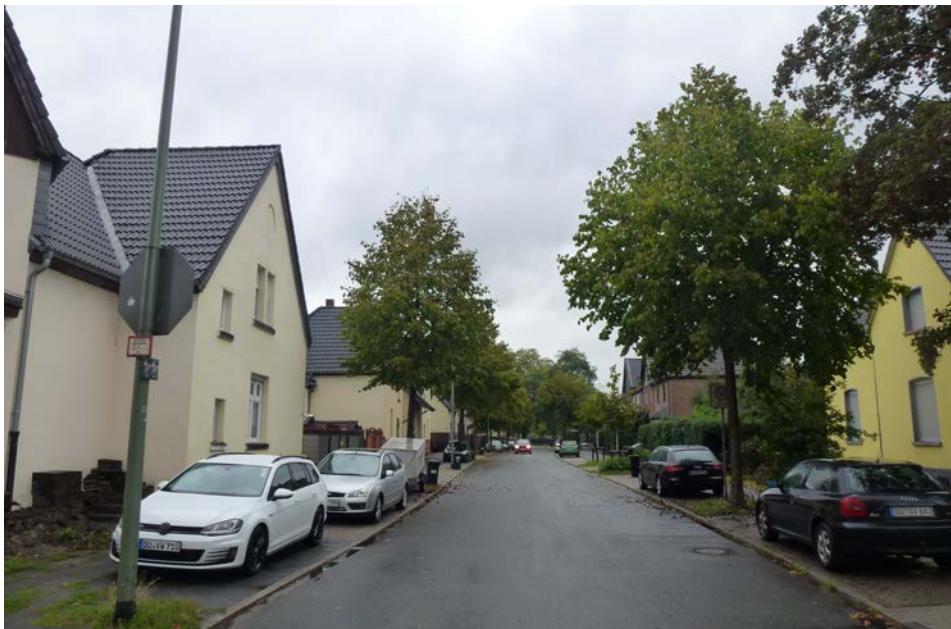
Alleeform: Einfache Allee  
Baumartenverteilung: gleichartig  
Hauptbaumart: Liquidambar styraciflua  
Nebenbaumart(en): Unbekannter Laubbbaum  
Pflanzschema: regelmäßig  
Vollständigkeit: lückenlos / wenig Lücken  
Kronendach: offen  
Bemerkung: -

Entwicklungsphase(n): Jugendphase, Reifephase, mit Nachpflanzungen  
Vitalität: gesund  
Baumart am Standort kritisch: -

Querschnittsprofil: Q2 (4-6m)  
Ausstattung: -  
Baumscheibe: gut  
Belagschäden: keine

auffällige Schäden an den Bäumen: -  
Bemerkung Schäden / Schädlinge: viele Mähschäden

Fazit: Jüngere Ambergäume mit begrenztem Platzangebot vor Fassaden.

zusätzliche Maßnahmen: -

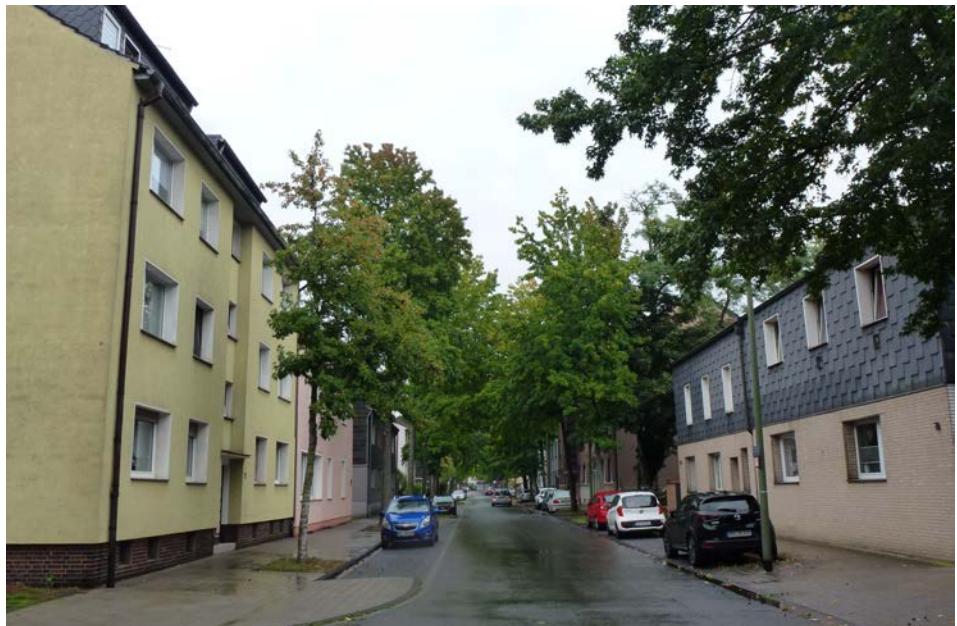
Alleeform: Einfache Allee  
Baumartenverteilung: gleichartig  
Hauptbaumart: Liquidambar styraciflua  
Nebenbaumart(en): -  
Pflanzschema: regelmäßig  
Vollständigkeit: lückenlos / wenig Lücken  
Kronendach: offen  
Bemerkung: -

Entwicklungsphase(n): Reifephase  
Vitalität: gesund  
Baumart am Standort kritisch: -

Querschnittsprofil: Q1 (3-4m)  
Ausstattung: -  
Baumscheibe: mittel  
Belagschäden: keine

Fazit: Junge Ambergäume mit eingeschränktem Platzangebot vor Fassaden

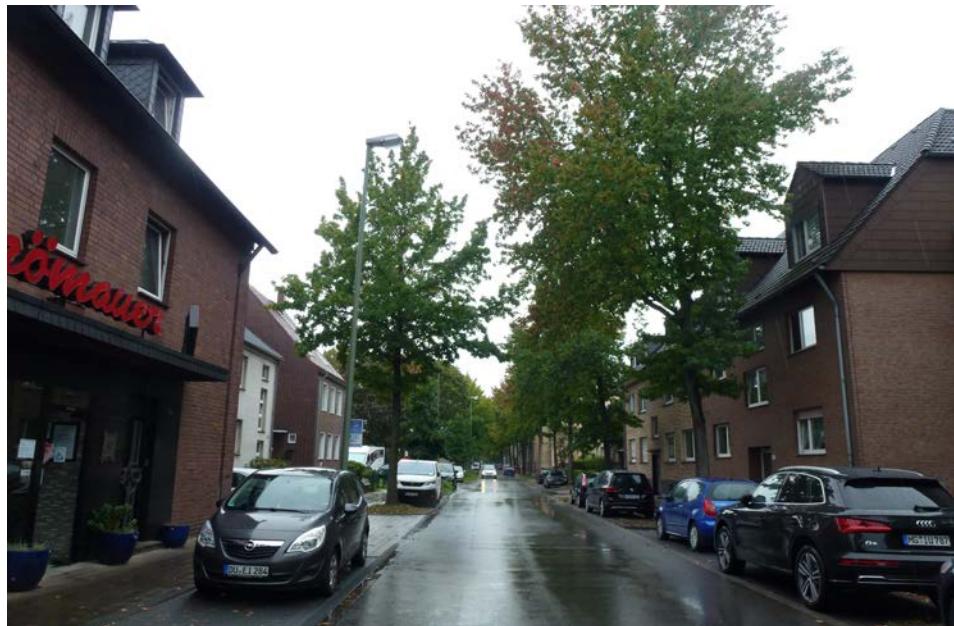
Alleeform: Einfache Allee  
Baumartenverteilung: gemischt  
Hauptbaumart: *Quercus palustris*  
Nebenbaumart(en): *Robinia pseudoacacia, Quercus spp.*  
Pflanzschema: regelmäig  
Vollständigkeit: lückenlos / wenig Lücken  
Kronendach: bedeckt  
Bemerkung: -

Entwicklungsphase(n): Jugendphase, Reifephase, Alterungsphase, mit Nachpflanzungen  
Vitalität: gesund  
Baumart am Standort kritisch: -

Querschnittsprofil: Q3 (6-10m)  
Ausstattung: -  
Baumscheibe: mittel  
Belagschäden: kaum

Fazit: Gemischtes Erscheinungsbild, alte Robinien ersetzen.

Bemerkung: Alte Robinien abgängig oder mit Schädigungen, ersetzen durch Eichenart

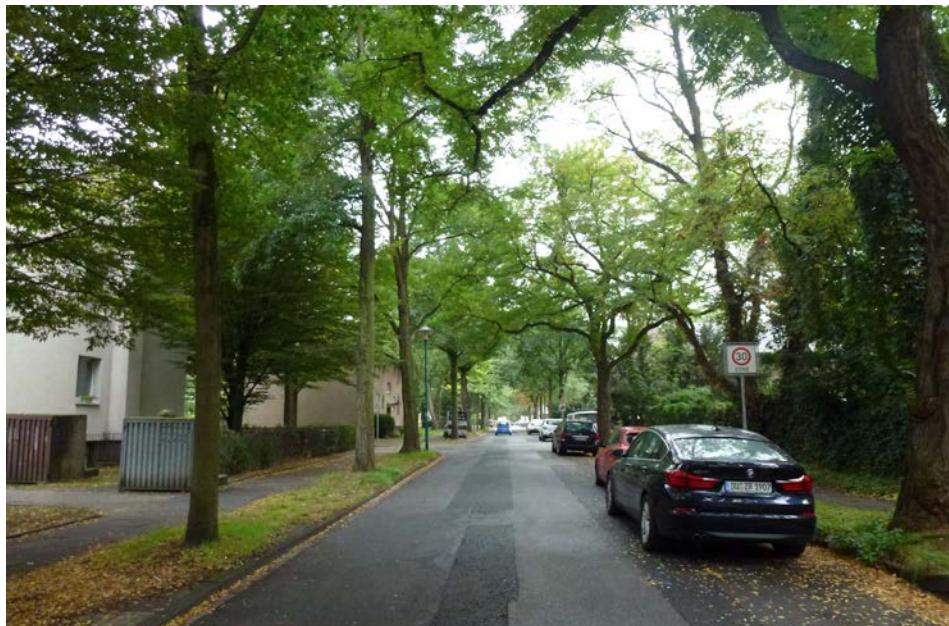
Alleeform: Einfache Allee  
Baumartenverteilung: gleichartig  
Hauptbaumart: *Quercus palustris*  
Nebenbaumart(en): *Quercus robur*  
Pflanzschema: regelmäßig  
Vollständigkeit: lückenlos / wenig Lücken  
Kronendach: bedeckt  
Bemerkung: -

Querschnittsprofil: Q3 (6-10m)  
Ausstattung: -  
Baumscheibe: schlecht  
Belagschäden: kaum

Fazit: Gleichmäßiger, dichter Bestand aus jüngeren Eichen.

zusätzliche Maßnahmen: Standortverbesserung

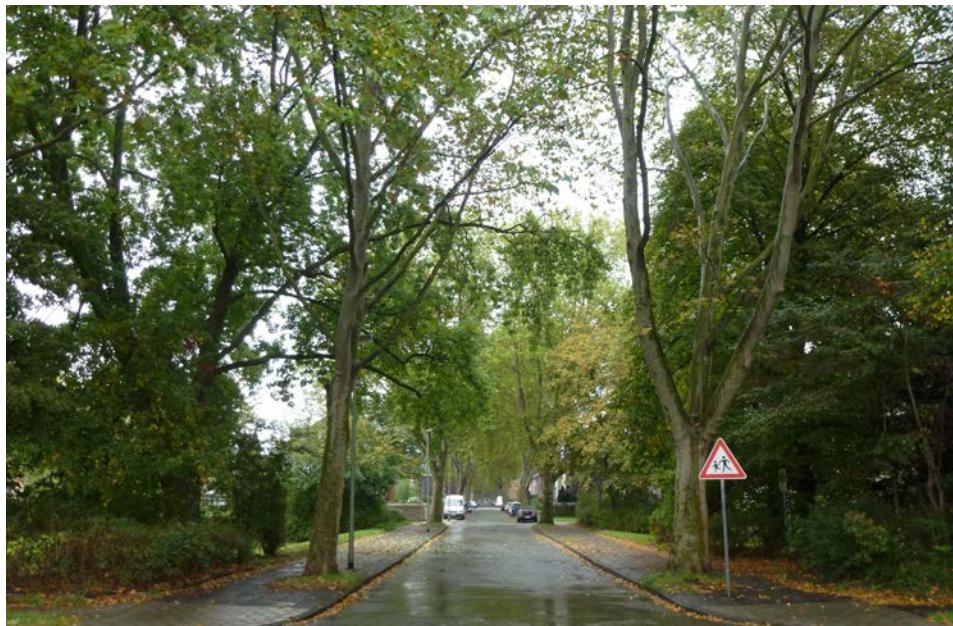
Alleeform: Einfache Allee  
Baumartenverteilung: gemischt  
Hauptbaumart: *Tilia spec.*  
Nebenbaumart(en): *Corylus colurna*  
Pflanzschema: regelmä<sup>ß</sup>ig  
Vollstndigkeit: lckenhaft  
Kronendach: bedeckt  
Bemerkung: -

Fazit: Grgere Lcken und fehlentwickelte Linden. Geringes Platzangebot vor den Husern, daher auf kleiner Baumart umstellen.

zustzliche Manahmen: ergnzende Standorte schaffen

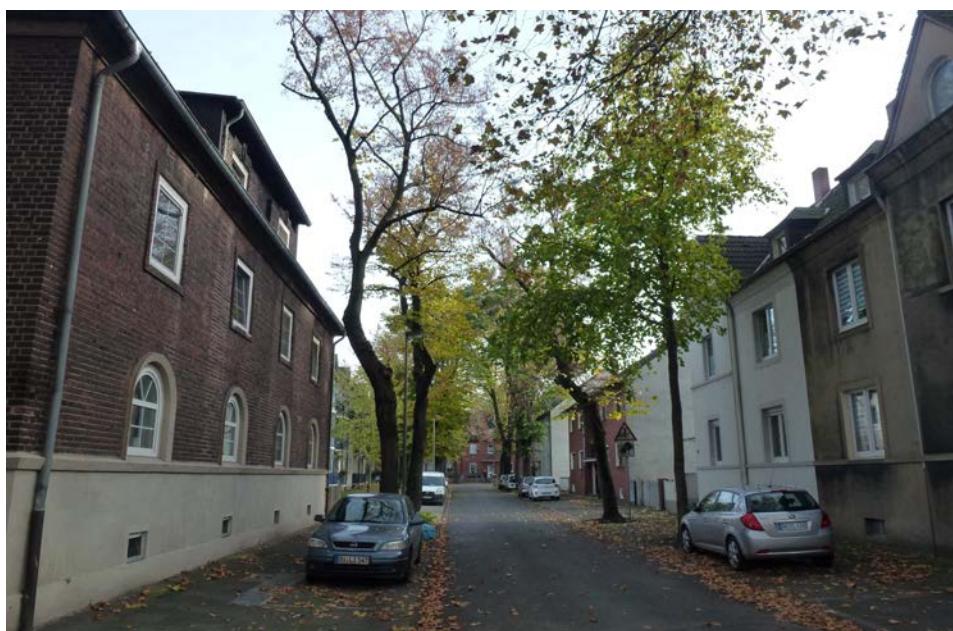
Alleeform: Einfache Allee  
Baumartenverteilung: gemischt  
Hauptbaumart: *Tilia cordata*  
Nebenbaumart(en): *Quercus palustris*, *Pyrus spec.*, *Alnus cordata*  
Pflanzschema: unregelmäßig  
Vollständigkeit: lückenlos / wenig Lücken  
Kronendach: offen  
Bemerkung: -

Fazit: Offene Bebauung mit Platz für größere Bäume. Baumartenauswahl beschränken auf größere Baumart.

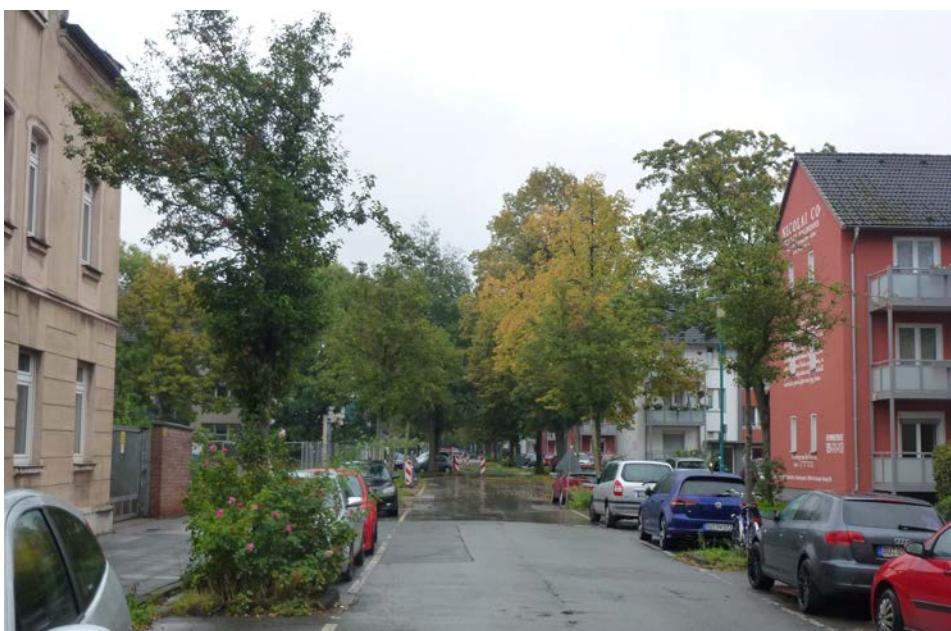
Alleeform: Einfache Allee  
Baumartenverteilung: gleichartig  
Hauptbaumart: *Tilia cordata*  
Nebenbaumart(en): -  
Pflanzschema: regelmäßig  
Vollständigkeit: lückenlos / wenig Lücken  
Kronendach: offen  
Bemerkung: -

Fazit: Sehr gleichmäßige Allee mit kurzen Lücken, wo eine Bepflanzung allerdings keinen Sinn macht.

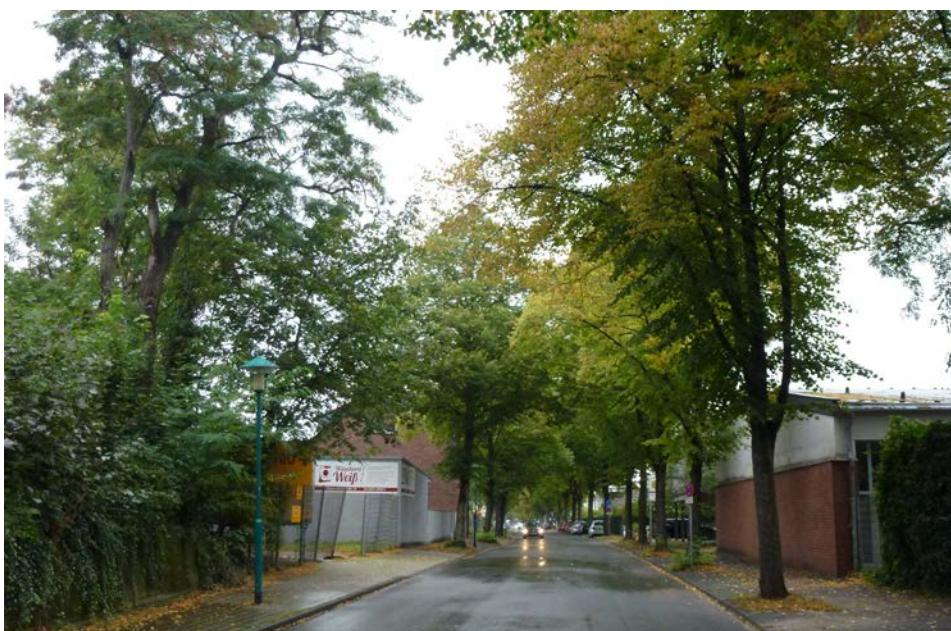
Alleeform: Einfache Allee  
Baumartenverteilung: gleichartig  
Hauptbaumart: *Tilia cordata*  
Nebenbaumart(en): -  
Pflanzschema: unregelmäßig  
Vollständigkeit: lückenhaft  
Kronendach: offen  
Bemerkung: -

Entwicklungsphase(n): Reifephase, Alterungsphase  
Vitalität: kränkelnd  
Baumart am Standort kritisch: -

Fazit: Keine Reihen erkennbar, Verlauf durch Kurve etwas unterbrochen. Neupflanzungen und Austausch sollen ein einheitliches Bild schaffen.

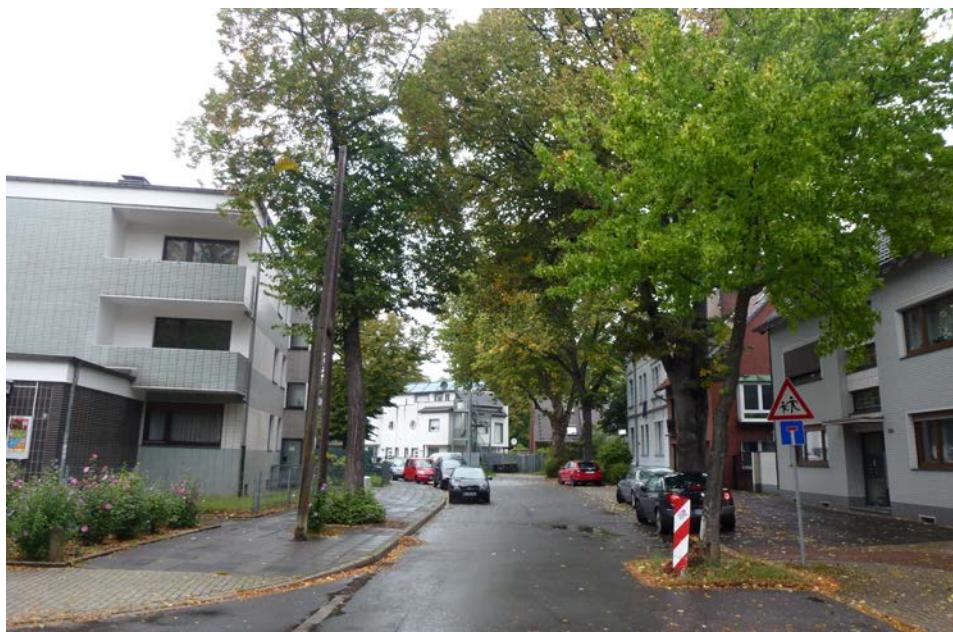
Alleeform: Einfache Allee  
Baumartenverteilung: gleichartig  
Hauptbaumart: *Tilia platyphyllos*  
Nebenbaumart(en): *Tilia cordata*  
Pflanzschema: regelmäßig  
Vollständigkeit: lückenlos / wenig Lücken  
Kronendach: bedeckt  
Bemerkung: -

Querschnittsprofil: Q2 (4-6m)  
Ausstattung: -  
Baumscheibe: mittel  
Belagschäden: keine

Fazit: Gleichmäßige Allee mit leichtem Verbesserungsbedarf bei den Baumscheiben

zusätzliche Maßnahmen: Standortverbesserung

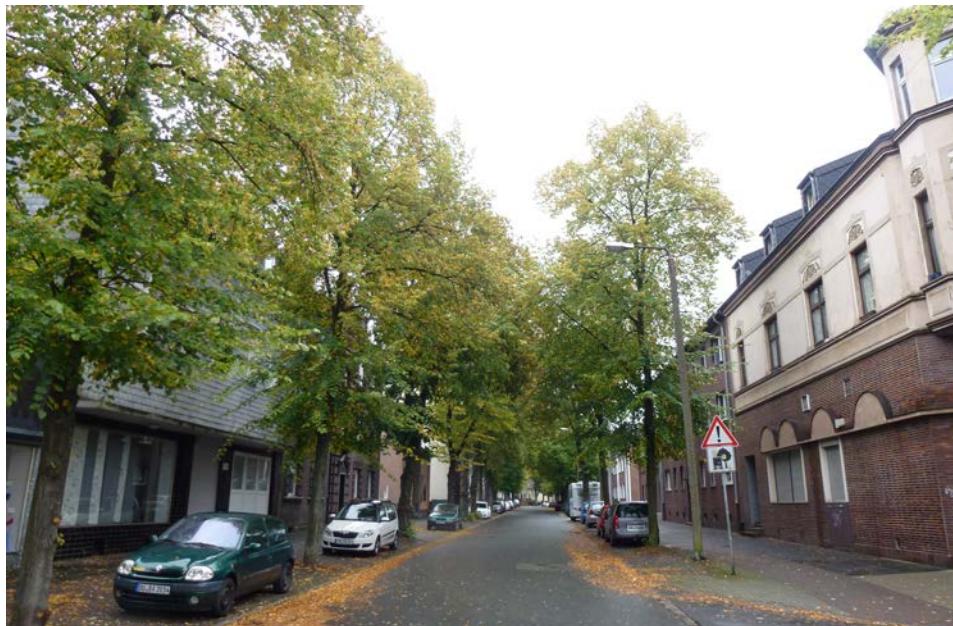
Alleeform: Einfache Allee  
Baumartenverteilung: gleichartig  
Hauptbaumart: *Tilia platyphyllos*  
Nebenbaumart(en): *Tilia cordata*  
Pflanzschema: regelmäßig  
Vollständigkeit: stark lückenhaft  
Kronendach: bedeckt  
Bemerkung: -

Fazit: Größere Lücken in den Reihen, dadurch uneinheitliches Bild.

zusätzliche Maßnahmen: leere Baumstandorte bepflanzen

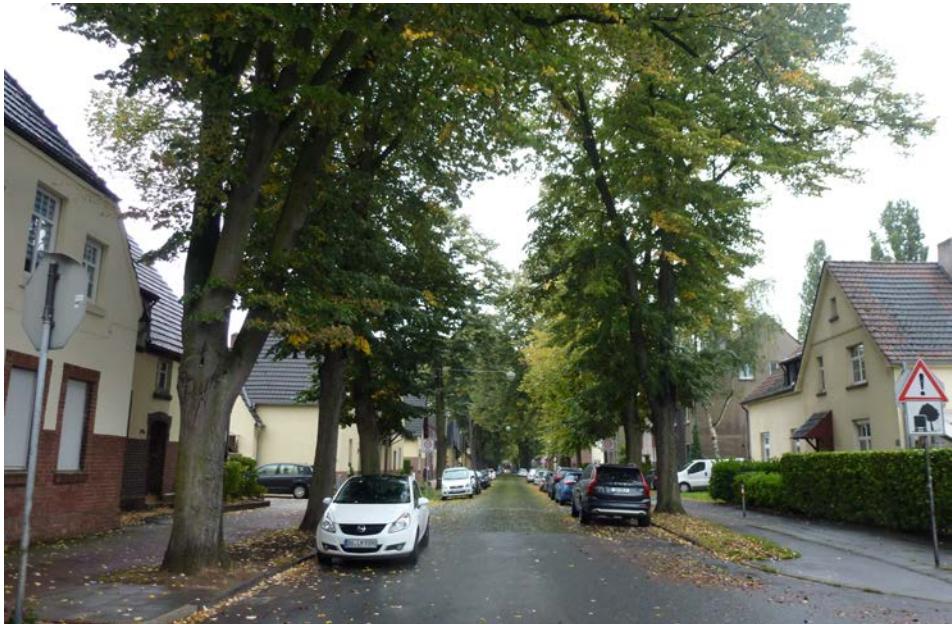
Alleeform: Einfache Allee  
Baumartenverteilung: gleichartig  
Hauptbaumart: *Tilia platyphyllos*  
Nebenbaumart(en): *Tilia cordata*  
Pflanzschema: unregelmäßig  
Vollständigkeit: lückenlos / wenig Lücken  
Kronendach: bedeckt  
Bemerkung: -

Fazit: Guter Zustand der Linden. Vereinzelt Lücken, die jedoch sinnvoll sind.

zusätzliche Maßnahmen: leere Baumstandorte bepflanzen

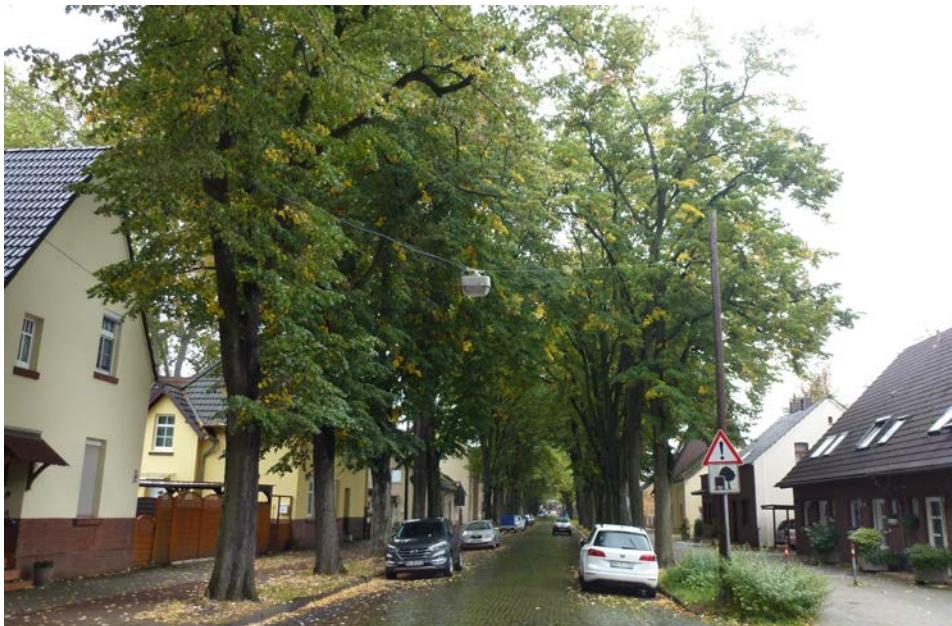
Alleeform: Einfache Allee  
Baumartenverteilung: gleichartig  
Hauptbaumart: *Tilia platyphyllos*  
Nebenbaumart(en): *Tilia cordata, Styphnolobium japonica*  
Pflanzschema: regelmäßig  
Vollständigkeit: lückenlos / wenig Lücken  
Kronendach: bedeckt  
Bemerkung: -

Querschnittsprofil: Q2 (4-6m)  
Ausstattung: -  
Baumscheibe: schlecht  
Belagschäden: keine

auffällige Schäden an den Bäumen: eingefaulte Astungswunden  
Bemerkung Schäden / Schädlinge: -

Fazit: Fußgängerzone mit unterschiedlich alten Bäumen. Baumscheiben schlecht und durch Kantsteine begrenzt. Platz für große Baumscheiben vorhanden.

zusätzliche Maßnahmen: Standortverbesserung, Belagsschäden beheben

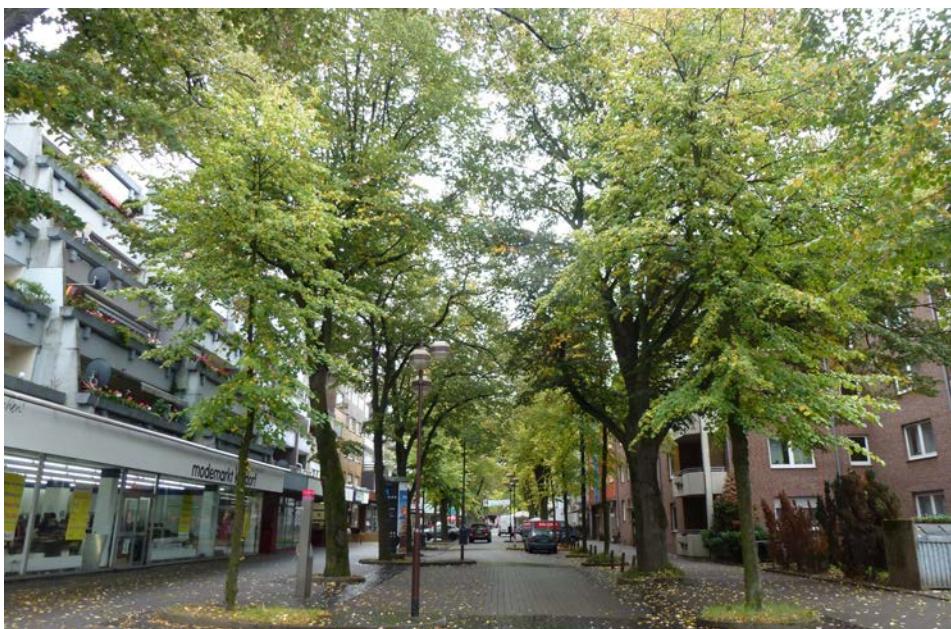
Alleeform: Einfache Allee  
Baumartenverteilung: gleichartig  
Hauptbaumart: Gleditsia triacanthos  
Nebenbaumart(en): Fraxinus excelsior, Platanus acerifolia  
Pflanzschema: regelmäßig  
Vollständigkeit: lückenlos / wenig Lücken  
Kronendach: offen  
Bemerkung: -

Fazit: Kurzes Endstück nach Fußgängerzone ohne Verbesserungsbedarf

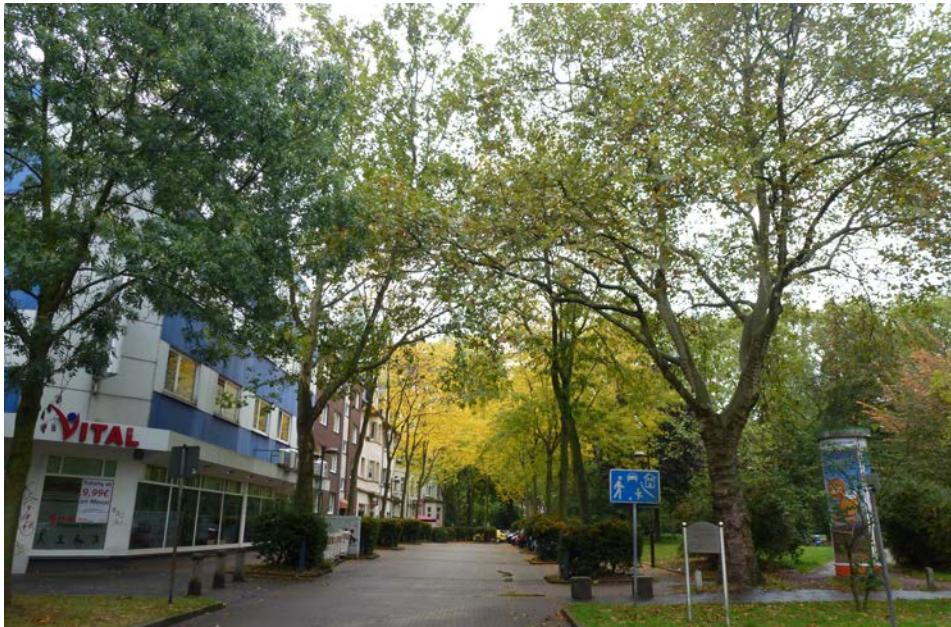
Alleeform: Einfache Allee  
Baumartenverteilung: gleichartig  
Hauptbaumart: *Corylus column*  
Nebenbaumart(en): -  
Pflanzschema: regelmäßig  
Vollständigkeit: lückenlos / wenig Lücken  
Kronendach: offen  
Bemerkung: -

Querschnittsprofil: Q3 (6-10m)  
Ausstattung: Bügel  
Baumscheibe: mittel  
Belagschäden: kaum

Fazit: Gleichalte Baumhaseln mit kleinen Baumscheiben, guter Zustand.

zusätzliche Maßnahmen: Standortverbesserung

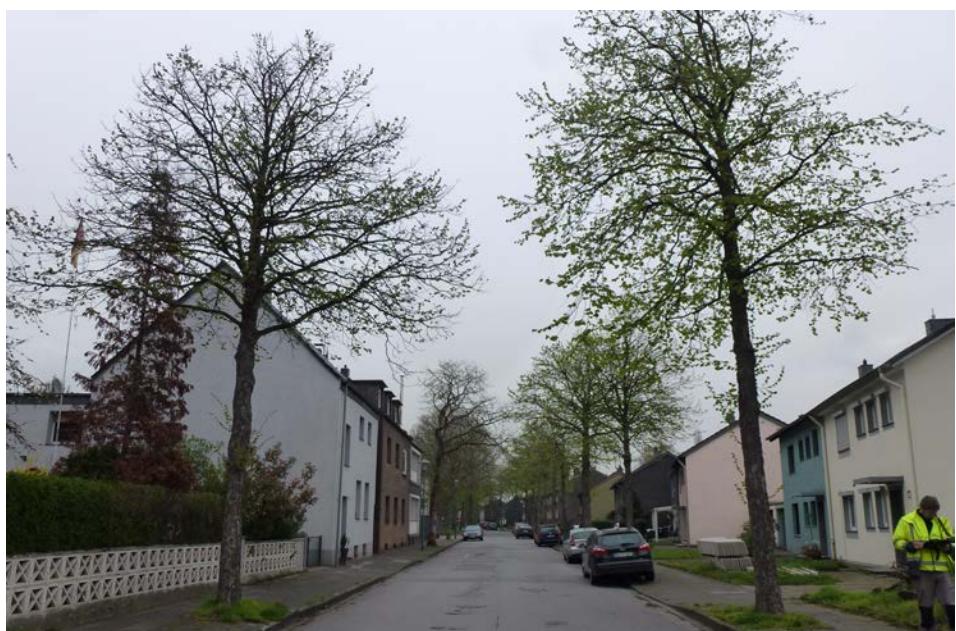
Alleeform: Einfache Allee  
Baumartenverteilung: gleichartig  
Hauptbaumart: *Platanus acerifolia*  
Nebenbaumart(en): -  
Pflanzschema: regelmäßig  
Vollständigkeit: lückenlos / wenig Lücken  
Kronendach: bedeckt  
Bemerkung: Straßenbahnschienen

Fazit: Gleichalte Platanenallee mit wenigen Lücken.  
hoher Pflegeaufwand: Massaria

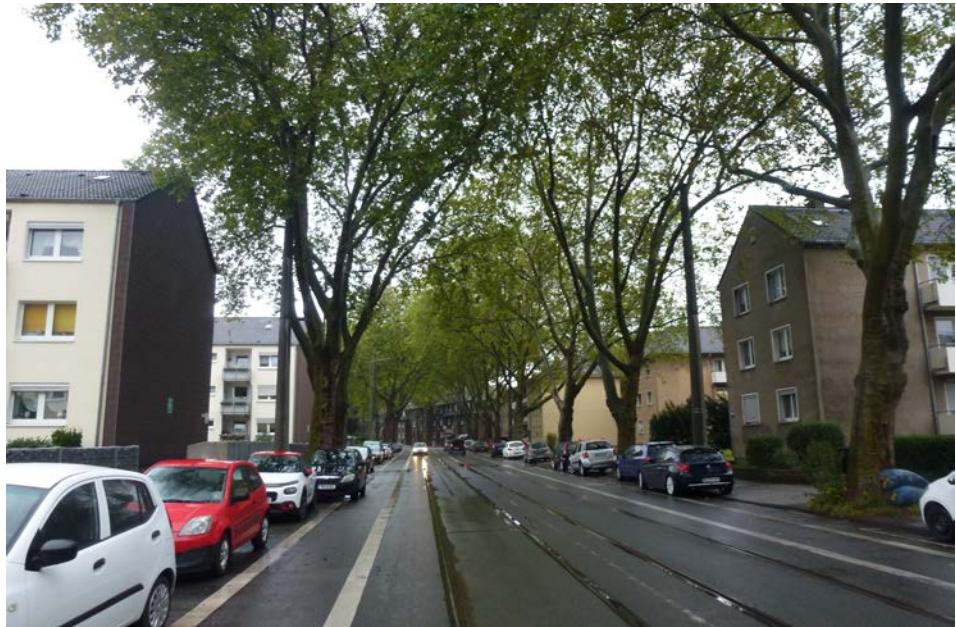
Alleeform: Einfache Allee  
Baumartenverteilung: gleichartig  
Hauptbaumart: *Corylus column*  
Nebenbaumart(en): -  
Pflanzschema: regelmäßig  
Vollständigkeit: lückenlos / wenig Lücken  
Kronendach: offen  
Bemerkung: -

Fazit: Gleichalte Allee aus Baumhasel. Konfliktpotential bei Baumstandort und Gehweg

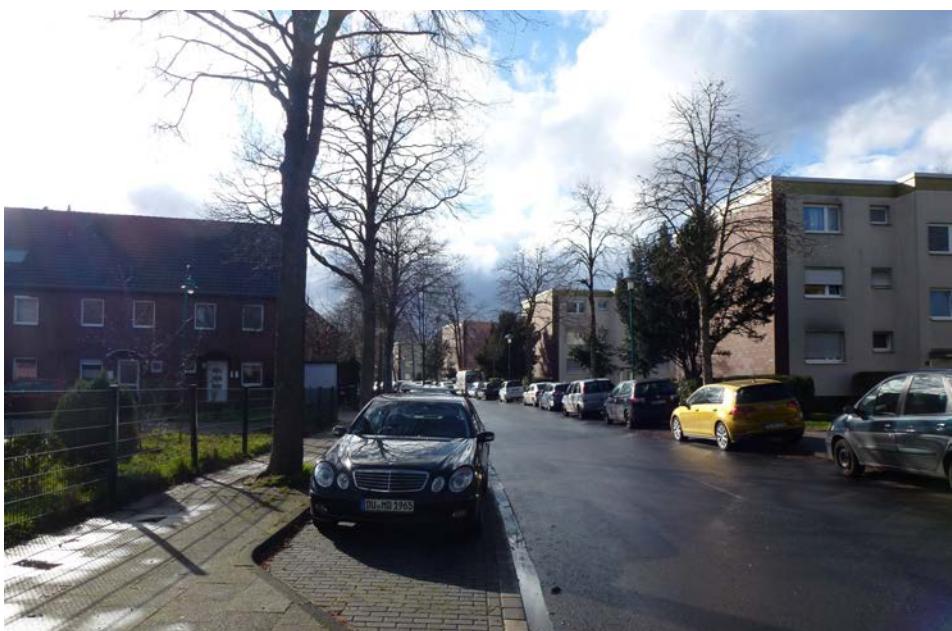
Alleeform: Einfache Allee  
Baumartenverteilung: gleichartig  
Hauptbaumart: *Platanus acerifolia*  
Nebenbaumart(en): -  
Pflanzschema: regelmäßig  
Vollständigkeit: lückenlos / wenig Lücken  
Kronendach: bedeckt  
Bemerkung: -

Querschnittsprofil: Q4 (>10m)  
Ausstattung: -  
Baumscheibe: mittel  
Belagschäden: mittel

**Fazit:** Platanenallee mit ausreichend Platz, da es keine Bebauung gibt.  
Verbesserungsbedarf bei den Baumscheiben. Lücken auffüllen.  
hoher Pflegeaufwand: Massaria

**zusätzliche Maßnahmen:** leere Baumstandorte bepflanzen, Standortverbesserung

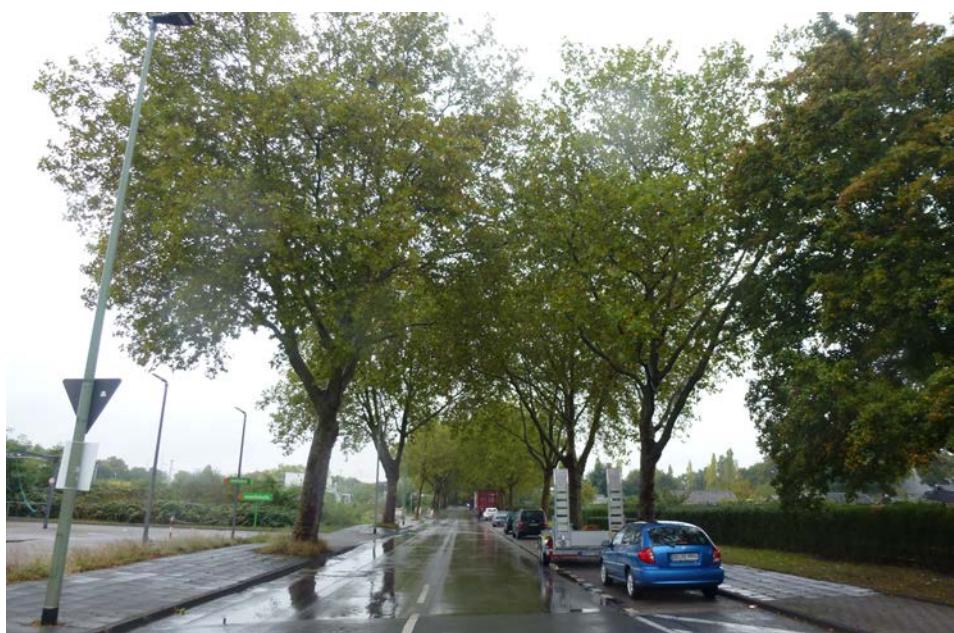
Alleeform: Einfache Allee  
Baumartenverteilung: gleichartig  
Hauptbaumart: Liquidambar styraciflua  
Nebenbaumart(en): -  
Pflanzschema: regelmäßig  
Vollständigkeit: lückenlos / wenig Lücken  
Kronendach: offen  
Bemerkung: -

Querschnittsprofil: Q3 (6-10m)  
Ausstattung: Bügel  
Baumscheibe: mittel  
Belagschäden: mittel

Fazit: Teilweise Konkurrenz durch Nachbarbäume.

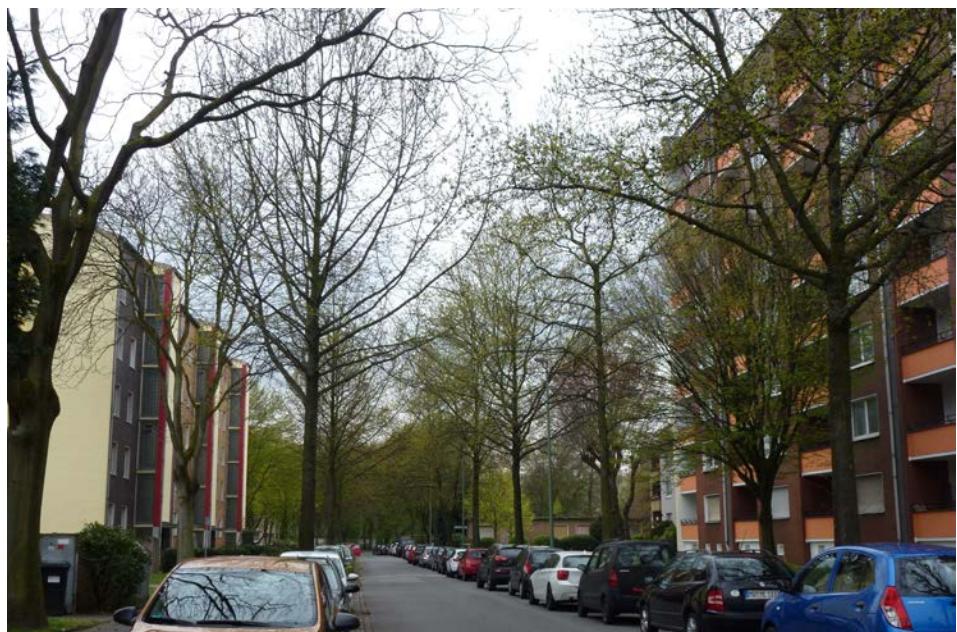
Alleeform:	Einfache Allee
Baumartenverteilung:	gemischt
Hauptbaumart:	<i>Ailanthus altissima</i>
Nebenbaumart(en):	<i>Fraxinus ornus</i>
Pflanzschema:	regelmäßig
Vollständigkeit:	lückenlos / wenig Lücken
Kronendach:	offen
Bemerkung:	-

Entwicklungsphase(n):	Jugendphase, Reifephase, Alterungsphase, mit Nachpflanzungen
Vitalität:	gesund
Baumart am Standort kritisch:	ja - Stammfüße sehr breit, teilweise in Straße wachsend

Querschnittsprofil:	Q4 (>10m)	<input type="checkbox"/> Gehweg besonders schmal / teilweise nicht nutzbar
Ausstattung:	Bügel	<input type="checkbox"/> offensichtlich störende Infrastruktur
Baumscheibe:	mittel	
Belagschäden:	mittel

auffällige Schäden an den Bäumen:	-
Bemerkung Schäden / Schädlinge:	Anfahrschäden Stammfuß

Fazit: Götterbaum ungeeignet für den unmittelbaren Standort an der Straße, Umbau fortsetzen.

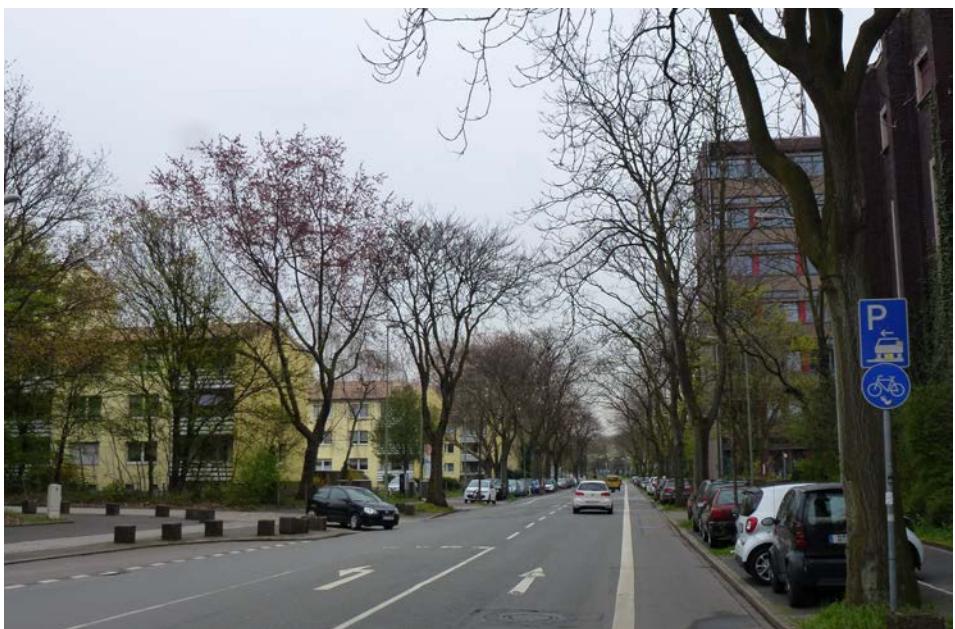
Alleeform: Einfache Allee  
Baumartenverteilung: gleichartig  
Hauptbaumart: *Tilia cordata*  
Nebenbaumart(en): -  
Pflanzschema: regelmäßig  
Vollständigkeit: lückenlos / wenig Lücken  
Kronendach: offen  
Bemerkung: Bäume stehen auf Brücke

Entwicklungsphase(n): Jugendphase, Reifephase, mit Nachpflanzungen  
Vitalität: kränkelnd  
Baumart am Standort kritisch: ja - eingeschränkter, zu geringer Wurzelraum

Querschnittsprofil: Q4 (>10m)  
Ausstattung: -  
Baumscheibe: schlecht  
Belagschäden: keine

**Zukunftsfähigkeit:** **5 - mangelhaft**  
**Maßnahme:** **Alleenschutz aufheben**

Fazit: Keine vernünftige Entwicklung der Bäume auf diesem Standort möglich. Zu geringer Wurzelraum.
