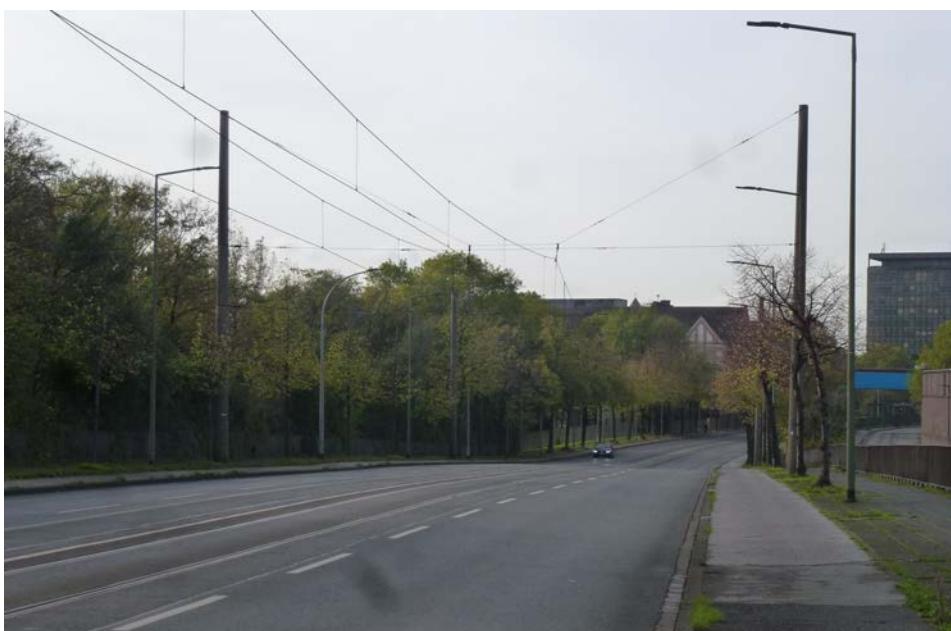
Alleeform: Einfache Allee  
Baumartenverteilung: gleichartig  
Hauptbaumart: Acer saccharinum  
Nebenbaumart(en): Malus sp.  
Pflanzschema: regelmäßig  
Vollständigkeit: lückenlos / wenig Lücken  
Kronendach: bedeckt  
Bemerkung: Ostseite kürzlich neugestaltet

Fazit: Einseitig Neupflanzungen, andere Seite mit alten Silber-Ahoren. Langfristig Verzicht auf Silberahorn.  
hoher Pflegeaufwand: Alter Silber-Ahorn, brüchig

zusätzliche Maßnahmen: leere Baumstandorte bepflanzen

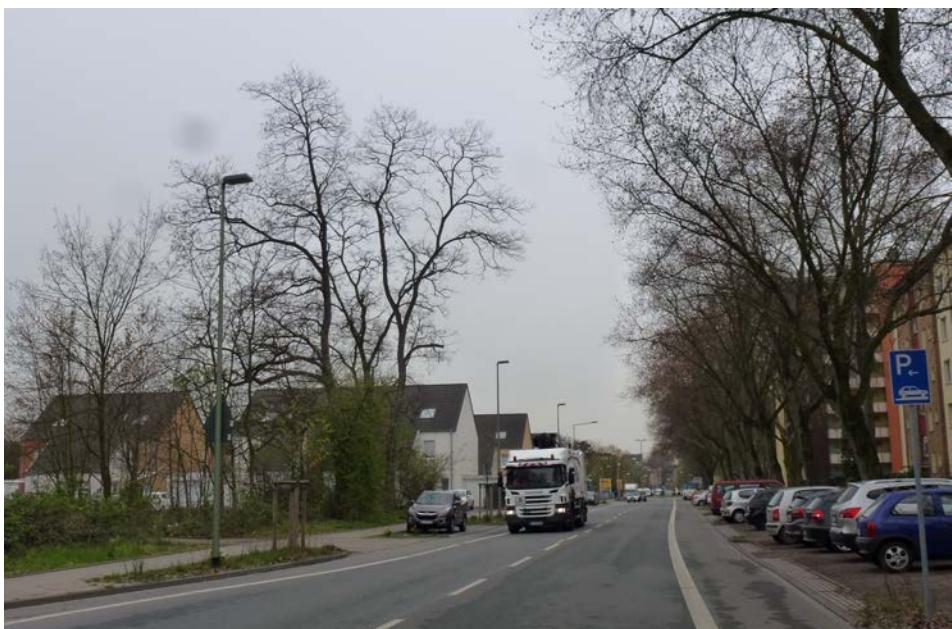
Alleeform: Einfache Allee  
Baumartenverteilung: gleichartig  
Hauptbaumart: *Platanus acerifolia*  
Nebenbaumart(en): -  
Pflanzschema: regelmäßig  
Vollständigkeit: lückenhaft  
Kronendach: bedeckt  
Bemerkung: -

Fazit: Zu große Bäume für diese Bebauung. Gehweg bereits eingeschränkt, großes Konfliktpotential, sukzessiv erneuern.  
hoher Pflegeaufwand: Massaria

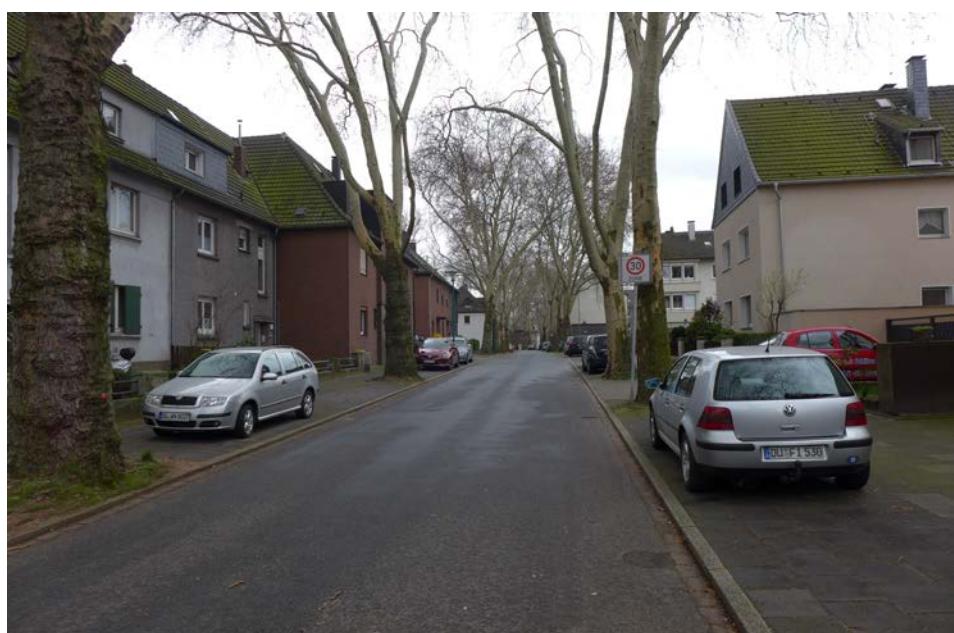
Alleeform: Einfache Allee  
Baumartenverteilung: gemischt  
Hauptbaumart: Liquidambar styraciflua  
Nebenbaumart(en): Robinia pseudoacacia  
Pflanzschema: unregelmäßig  
Vollständigkeit: lückenhaft  
Kronendach: bedeckt  
Bemerkung: -

Entwicklungsphase(n): Reifephase, Alterungsphase, mit Nachpflanzungen  
Vitalität: gesund  
Baumart am Standort kritisch: ja - Robinien abgängig

Querschnittsprofil: Q1 (3-4m)  
Ausstattung: Bügel  
Baumscheibe: mittel  
Belagschäden: mittel

auffällige Schäden an den Bäumen: Schädlinge / Schadpilze  
Bemerkung Schäden / Schädlinge: -

Fazit: Größeres Verbesserungspotential. Alte Robinien entnehmen und Allee vervollständigen.

zusätzliche Maßnahmen: leere Baumstandorte bepflanzen, ergänzende Standorte schaffen, Standortverbesserung, Belagsschäden beheben

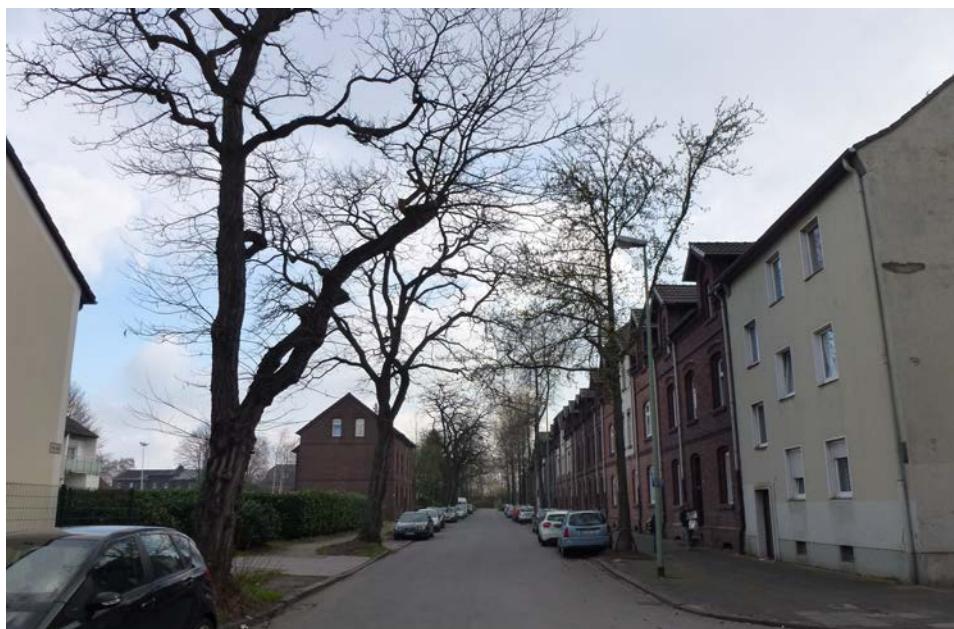
Alleeform: Einfache Allee  
 Baumartenverteilung: gleichartig  
 Hauptbaumart: *Platanus acerifolia*  
 Nebenbaumart(en): -  
 Pflanzschema: regelmäßig  
 Vollständigkeit: lückenhaft  
 Kronendach: bedeckt  
 Bemerkung: Allee nicht geradlinig

**Fazit:** Allee über zwei Straßen mit abnickendem Verlauf.  
 hoher Pflegeaufwand: Massaria

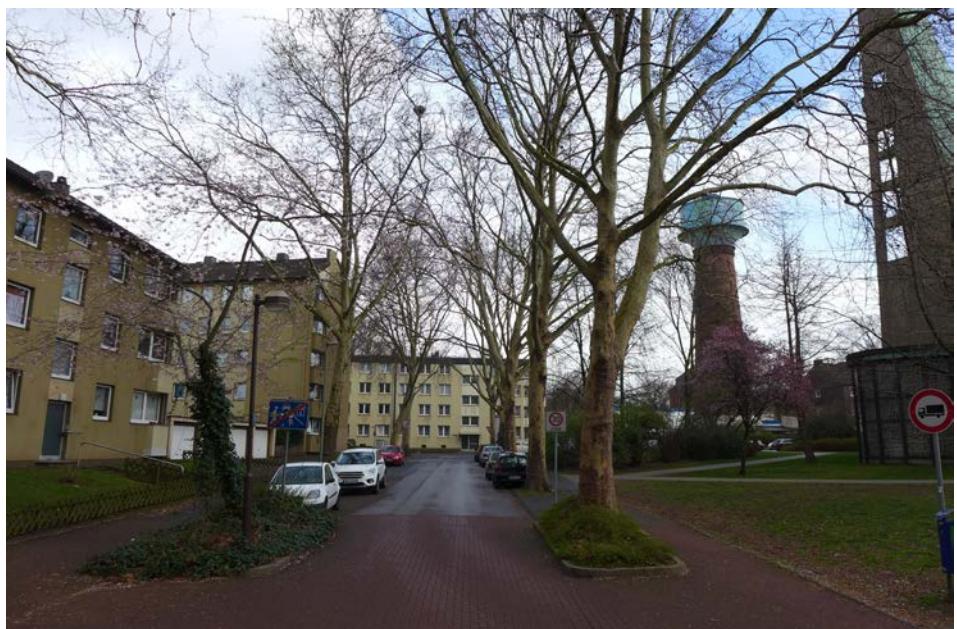
Alleeform: Einfache Allee  
Baumartenverteilung: gleichartig  
Hauptbaumart: *Platanus acerifolia*  
Nebenbaumart(en): -  
Pflanzschema: regelmäßig  
Vollständigkeit: lückenlos / wenig Lücken  
Kronendach: bedeckt  
Bemerkung: -

Querschnittsprofil: Q4 (>10m)  
Ausstattung: -  
Baumscheibe: schlecht  
Belagschäden: kaum

Fazit: Größere Lücke vor JVA, Nachpflanzung aber nicht sinnvoll.  
hoher Pflegeaufwand: Massaria

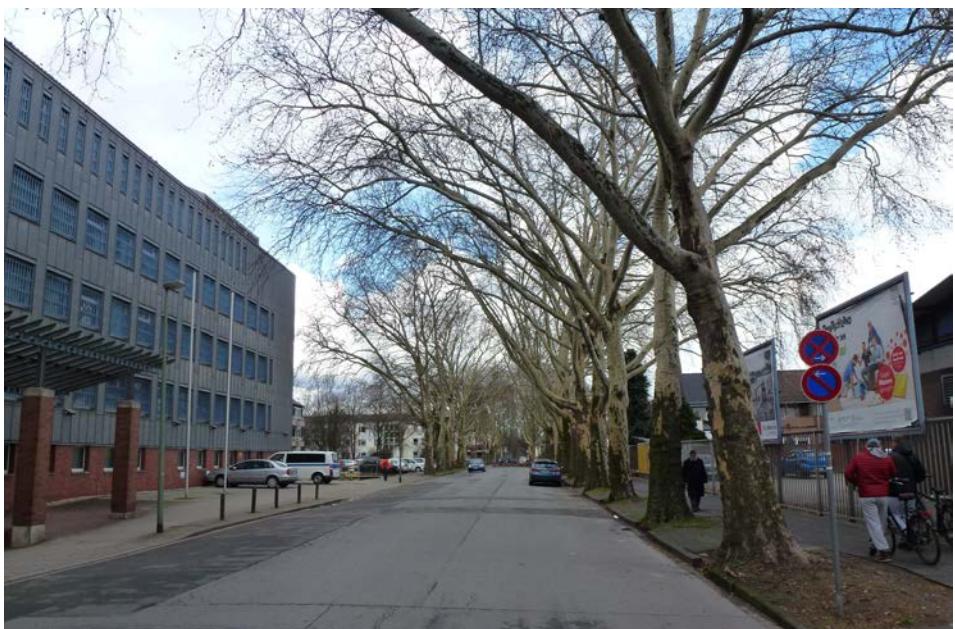
Alleeform: Einfache Allee  
Baumartenverteilung: gleichartig  
Hauptbaumart: *Platanus acerifolia*  
Nebenbaumart(en): *Fraxinus excelsior*  
Pflanzschema: regelmäßig  
Vollständigkeit: lückenlos / wenig Lücken  
Kronendach: bedeckt  
Bemerkung: -

Querschnittsprofil: Q2 (4-6m)  
Ausstattung: -  
Baumscheibe: mittel  
Belagschäden: kaum

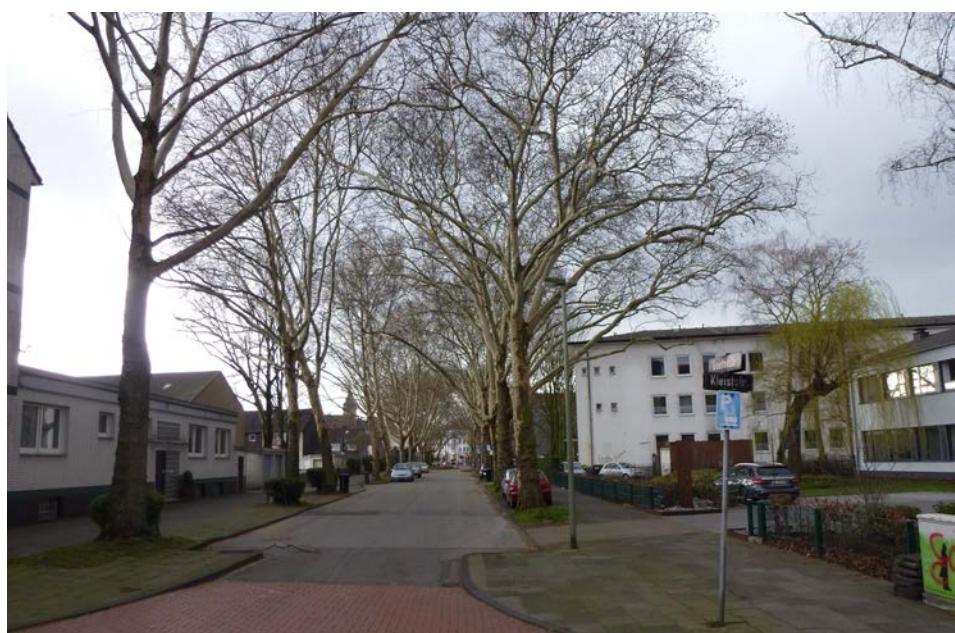
Alleeform: Einfache Allee  
Baumartenverteilung: gemischt  
Hauptbaumart: Acer platanoides  
Nebenbaumart(en): Acer pseudoplatanus, Robinia pseudoacacia  
Pflanzschema: regelmäßig  
Vollständigkeit: lückenlos / wenig Lücken  
Kronendach: bedeckt  
Bemerkung: -

Entwicklungsphase(n): Reifephase  
Vitalität: gesund  
Baumart am Standort kritisch: -

Querschnittsprofil: Q3 (6-10m)  
Ausstattung: -  
Baumscheibe: mittel  
Belagschäden: kaum

Fazit: Ausreichend Platz für die Bäume durch Abstandsgrün der Häuser. Alte Robinien passen nicht in den jungen Bestand, daher Ersatz.

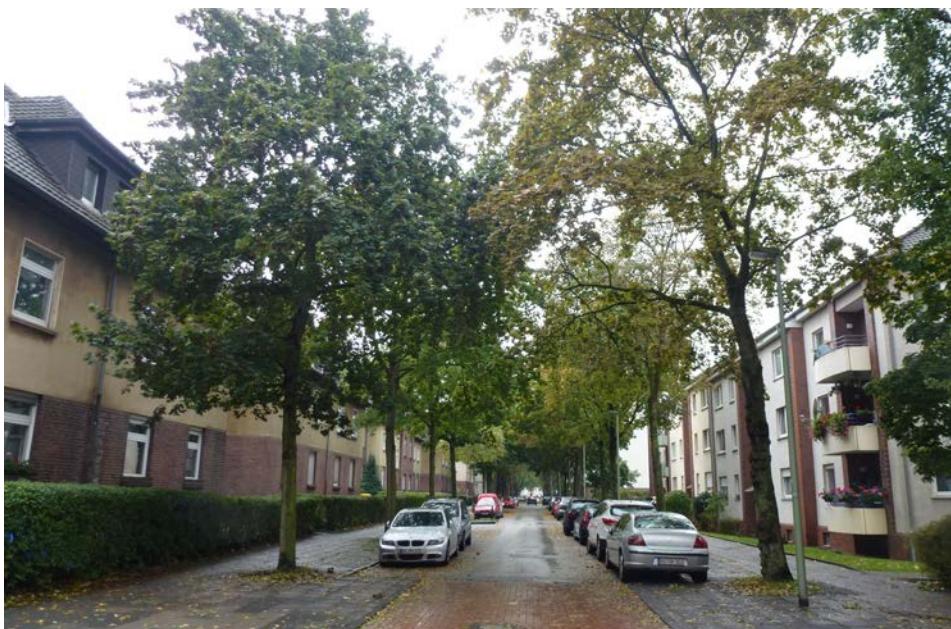
Alleeform: Einfache Allee  
Baumartenverteilung: gemischt  
Hauptbaumart: Acer pseudoplatanus  
Nebenbaumart(en): Acer platanoides, Fraxinus excelsior  
Pflanzschema: regelmäßig  
Vollständigkeit: lückenlos / wenig Lücken  
Kronendach: bedeckt  
Bemerkung: Mittelteil einreihig auf Straßeninsel.

Entwicklungsphase(n): Jugendphase, Reifephase  
Vitalität: gesund  
Baumart am Standort kritisch: -

Querschnittsprofil: Q1 (3-4m)  
Ausstattung: -  
Baumscheibe: mittel  
Belagschäden: kaum

Fazit: Schön angelegte Allee mit Sprung der Reihe im Mittelteil. Langfristig werden Eschen und Berg-Ahorn Probleme haben, daher Ersatz mit anderer Baumart

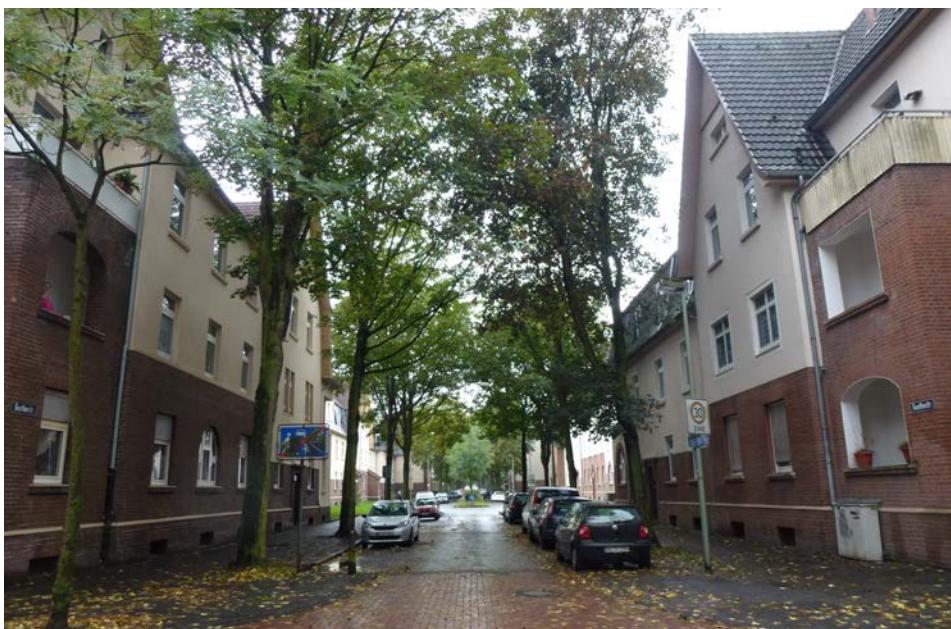
Alleeform: Einfache Allee  
Baumartenverteilung: gemischt  
Hauptbaumart: Acer pseudoplatanus  
Nebenbaumart(en): Acer platanoides  
Pflanzschema: regelmäig  
Vollständigkeit: lückenlos / wenig Lücken  
Kronendach: bedeckt  
Bemerkung: -

Entwicklungsphase(n): Reifephase  
Vitalität: gesund  
Baumart am Standort kritisch: -

Querschnittsprofil: Q3 (6-10m)  
Ausstattung: Baumbeete  
Baumscheibe: gut  
Belagschäden: keine

Fazit: Teilstück aus jungen Ahornbäumen, gute Baumscheiben. Kein Berg-Ahorn nachpflanzen.

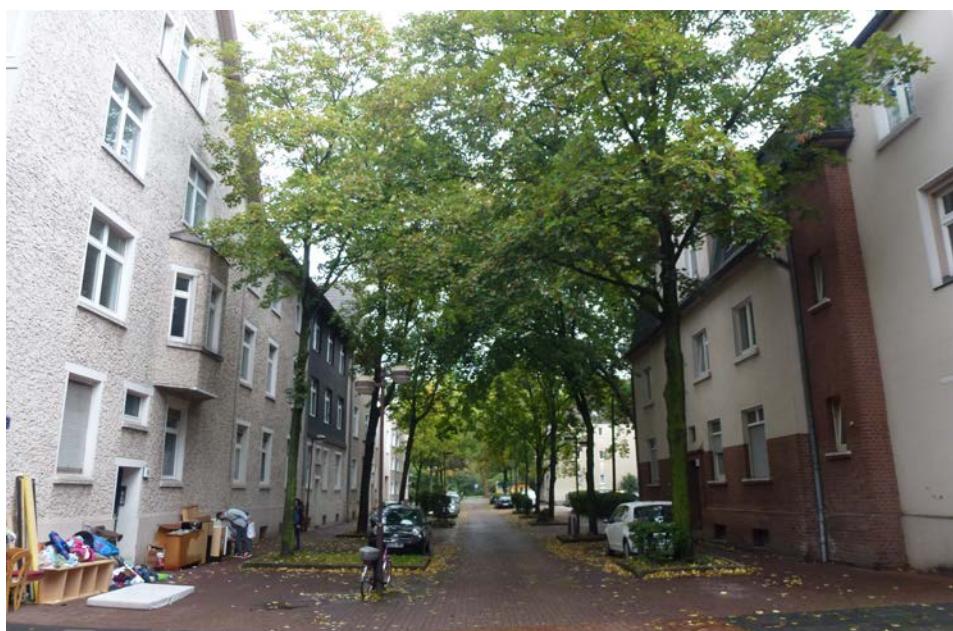
Alleeform: Einfache Allee  
Baumartenverteilung: gleichartig  
Hauptbaumart: *Platanus acerifolia*  
Nebenbaumart(en): -  
Pflanzschema: regelmäßig  
Vollständigkeit: lückenhaft  
Kronendach: bedeckt  
Bemerkung: -

Entwicklungsphase(n): Alterungsphase  
Vitalität: gesund  
Baumart am Standort kritisch: -

Querschnittsprofil: Q2 (4-6m)  
Ausstattung: -  
Baumscheibe: schlecht  
Belagschäden: kaum

Fazit: Große Abstände zwischen den alten Platanen. Keine Nachpflanzungen sinnvoll.  
hoher Pflegeaufwand: Massaria

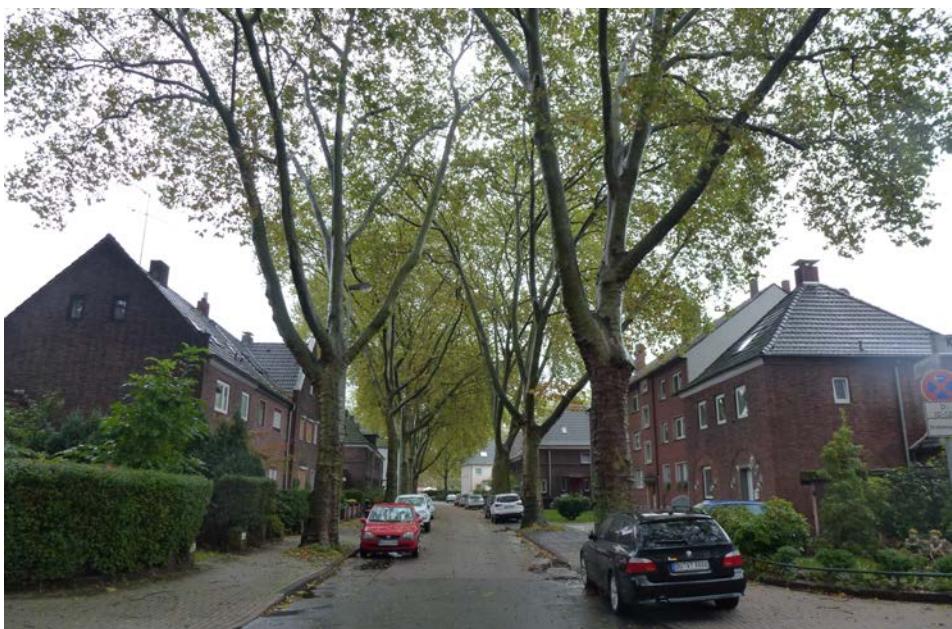
Alleeform: Einfache Allee  
Baumartenverteilung: gemischt  
Hauptbaumart: *Tilia tomentosa*  
Nebenbaumart(en): *Liquidambar styraciflua*  
Pflanzschema: regelmäßig  
Vollständigkeit: lückenlos / wenig Lücken  
Kronendach: offen  
Bemerkung: -

Entwicklungsphase(n): Reifephase, mit Nachpflanzungen  
Vitalität: gesund  
Baumart am Standort kritisch: -

Querschnittsprofil: Q2 (4-6m)  
Ausstattung: -  
Baumscheibe: mittel  
Belagschäden: mittel

Fazit: Breite Straße mit gemischter Bepflanzung. Größtenteils ausreichend Platz für die Bäume

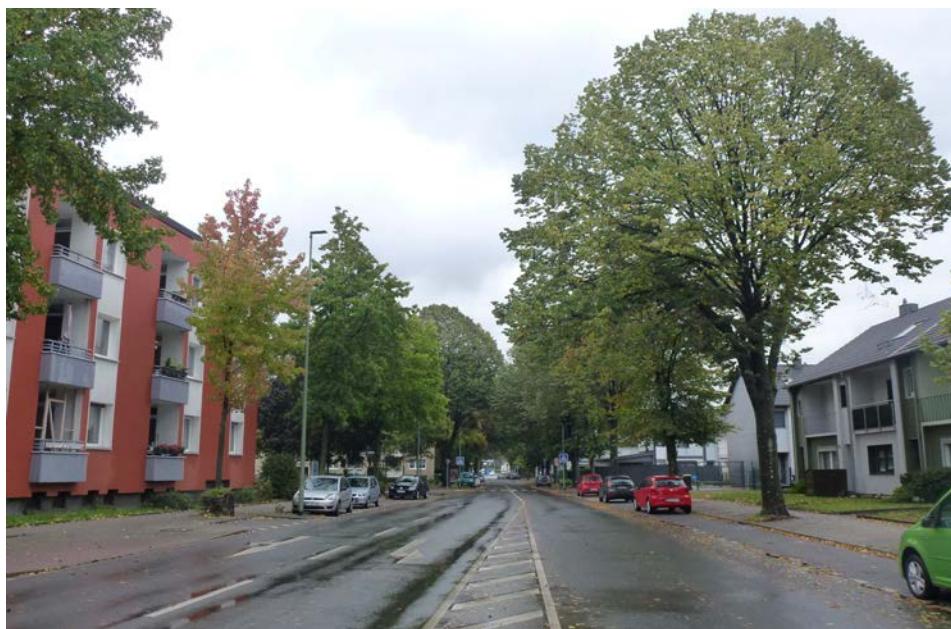
Alleeform: Einfache Allee  
Baumartenverteilung: gleichartig  
Hauptbaumart: *Tilia tomentosa*  
Nebenbaumart(en): -  
Pflanzschema: regelmäßig  
Vollständigkeit: lückenlos / wenig Lücken  
Kronendach: bedeckt  
Bemerkung: -

Entwicklungsphase(n): Reifephase, Alterungsphase, mit Nachpflanzungen  
Vitalität: gesund  
Baumart am Standort kritisch: -

Querschnittsprofil: Q2 (4-6m)  
Ausstattung: -  
Baumscheibe: mittel  
Belagschäden: kaum

Fazit: Gleichartige Allee aus Silber-Linden. Baumscheibe mit geringem Aufwand verbessierbar.

zusätzliche Maßnahmen: Standortverbesserung

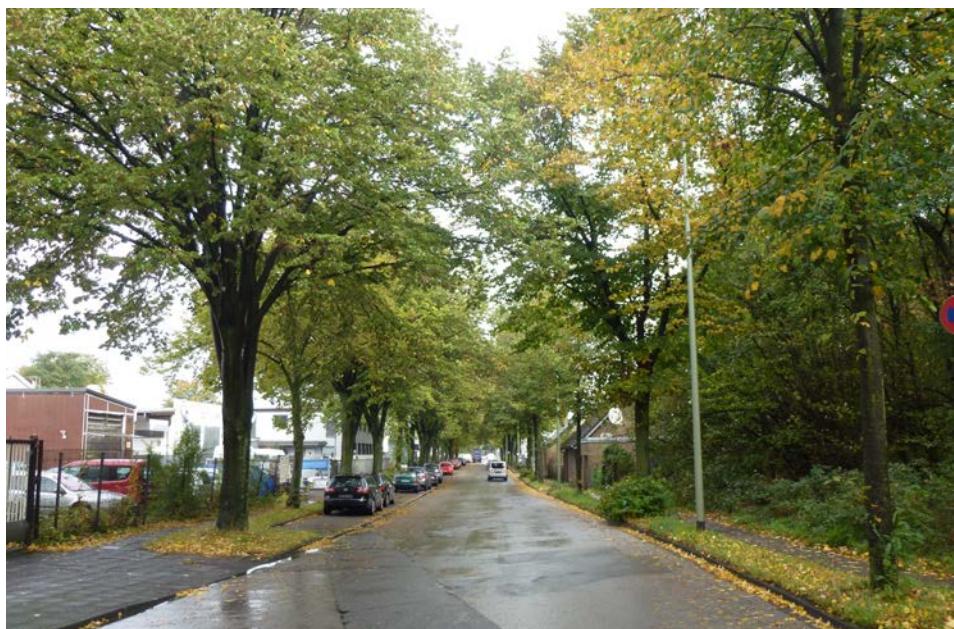
Alleeform: Einfache Allee  
Baumartenverteilung: gleichartig  
Hauptbaumart: *Tilia cordata*  
Nebenbaumart(en): *Quercus palustris*, *Tilia tomentosa*  
Pflanzschema: regelmäßig  
Vollständigkeit: lückenhaft  
Kronendach: bedeckt  
Bemerkung: -

Entwicklungsphase(n): Reifephase, Alterungsphase  
Vitalität: gesund  
Baumart am Standort kritisch: -

Querschnittsprofil: Q3 (6-10m)  
Ausstattung: -  
Baumscheibe: schlecht  
Belagschäden: kaum

Fazit: Etwas lückiger Bestand. Mit einem Umbau sollen die Standorte verbessert werden und ein einheitliches Bild entstehen.

zusätzliche Maßnahmen: leere Baumstandorte bepflanzen, Standortverbesserung

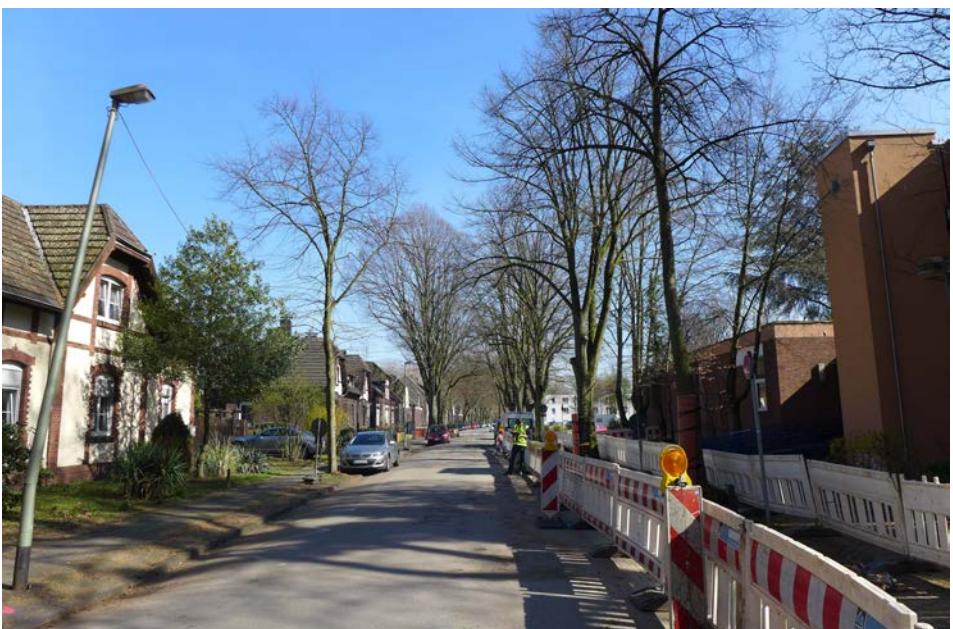
Alleeform: Einfache Allee  
Baumartenverteilung: gemischt  
Hauptbaumart: *Crataegus sp.*  
Nebenbaumart(en): *Amelanchier sp.*  
Pflanzschema: regelmäßig  
Vollständigkeit: lückenlos / wenig Lücken  
Kronendach: offen  
Bemerkung: Felsenbirne nachgepflanzt, Weißdorn deutlich älter.

Entwicklungsphase(n): Jugendphase, Reifephase, Alterungsphase, mit Nachpflanzungen  
Vitalität: gesund  
Baumart am Standort kritisch: -

Querschnittsprofil: Q3 (6-10m)  
Ausstattung: Prellsteine, Bügel  
Baumscheibe: mittel  
Belagschäden: keine

auffällige Schäden an den Bäumen: -  
Bemerkung Schäden / Schädlinge: Junge Bäume oft mit Astausrissen

Fazit: Umbau sukzessive fortsetzen und geschädigte, alte Weißdorne ersetzen. Junge Bäume benötigen Aufbau- und Erziehungsschnitt.

Bemerkung: Geschädigte und abgängige Bäume austauschen gegen kleinkronige Baumart

zusätzliche Maßnahmen: Standortverbesserung

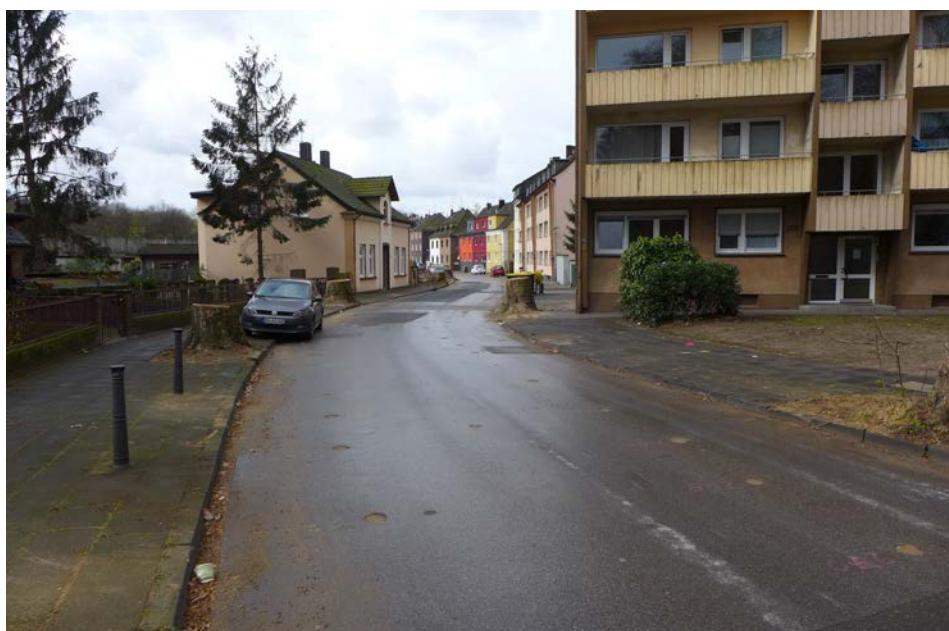
Alleeform: Einfache Allee  
Baumartenverteilung: gleichartig  
Hauptbaumart: Platanus acerifolia  
Nebenbaumart(en): -  
Pflanzschema: regelmäßig  
Vollständigkeit: lückenhaft  
Kronendach: bedeckt  
Bemerkung: -

Entwicklungsphase(n): Reifephase, Alterungsphase  
Vitalität: gesund  
Baumart am Standort kritisch: -

Querschnittsprofil: Q2 (4-6m)  
Ausstattung: -  
Baumscheibe: mittel  
Belagschäden: mittel

Fazit: Lücke an Stelle mit geringem Querschnittsprofil, dort keine Bäume realisierbar.  
Guter Abstand zwischen den Bäumen  
hoher Pflegeaufwand: Massaria

zusätzliche Maßnahmen: Standortverbesserung, Belagsschäden beheben

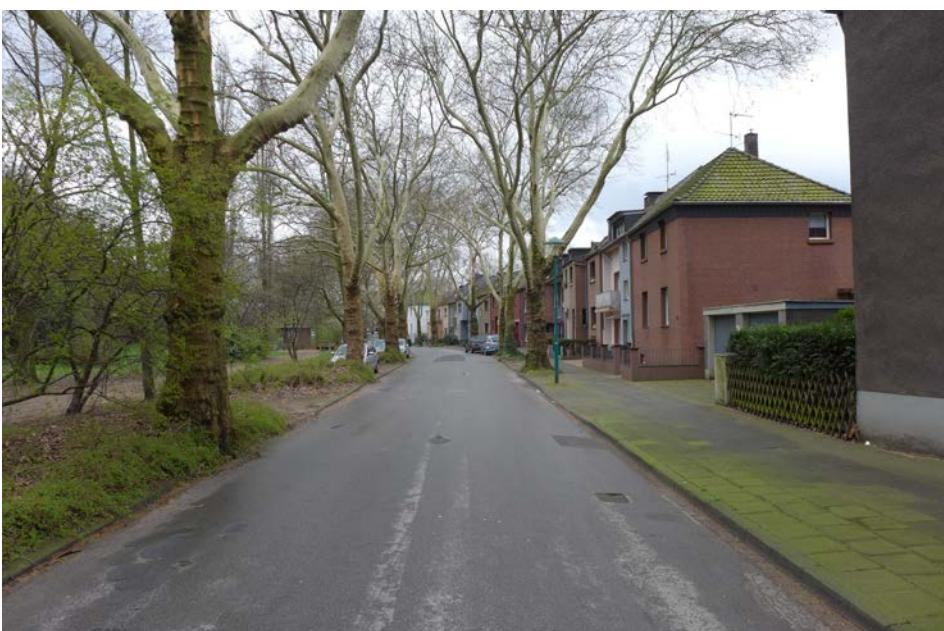
**kein Alleencharakter**

Alleiform: Sonstige (s. Bemerkung)  
Baumartenverteilung: gleichartig  
Hauptbaumart: *Platanus acerifolia*  
Nebenbaumart(en): -  
Pflanzschema: regelmäßig  
Vollständigkeit: lückenlos / wenig Lücken  
Kronendach: bedeckt  
Bemerkung: Kurzes Teilstück, eher Charakter eines Platzes

Fazit: Keine echten Baumreihen, eher Charakter eines Platzes.

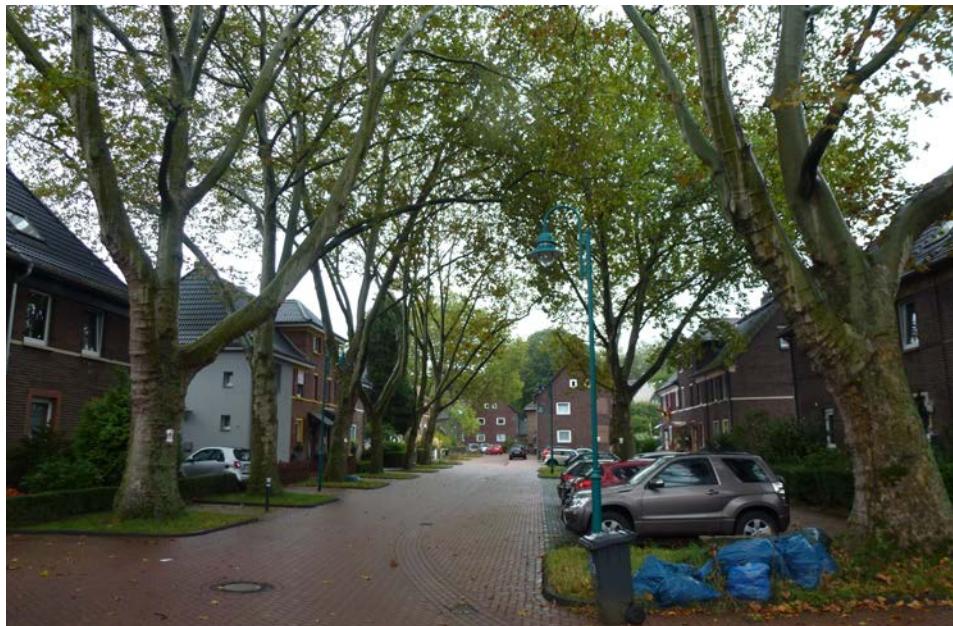
Alleeform: Einfache Allee  
Baumartenverteilung: gleichartig  
Hauptbaumart: *Tilia cordata*  
Nebenbaumart(en): -  
Pflanzschema: regelmäßig  
Vollständigkeit: lückenlos / wenig Lücken  
Kronendach: bedeckt  
Bemerkung: -

Entwicklungsphase(n): Reifephase, Alterungsphase  
Vitalität: gesund  
Baumart am Standort kritisch: -

Querschnittsprofil: Q1 (3-4m)  
Ausstattung: -  
Baumscheibe: mittel  
Belagschäden: kaum

Fazit: Charakteristischer Straßenzug mit ausreichend Platz zur Bebauung

zusätzliche Maßnahmen: Standortverbesserung

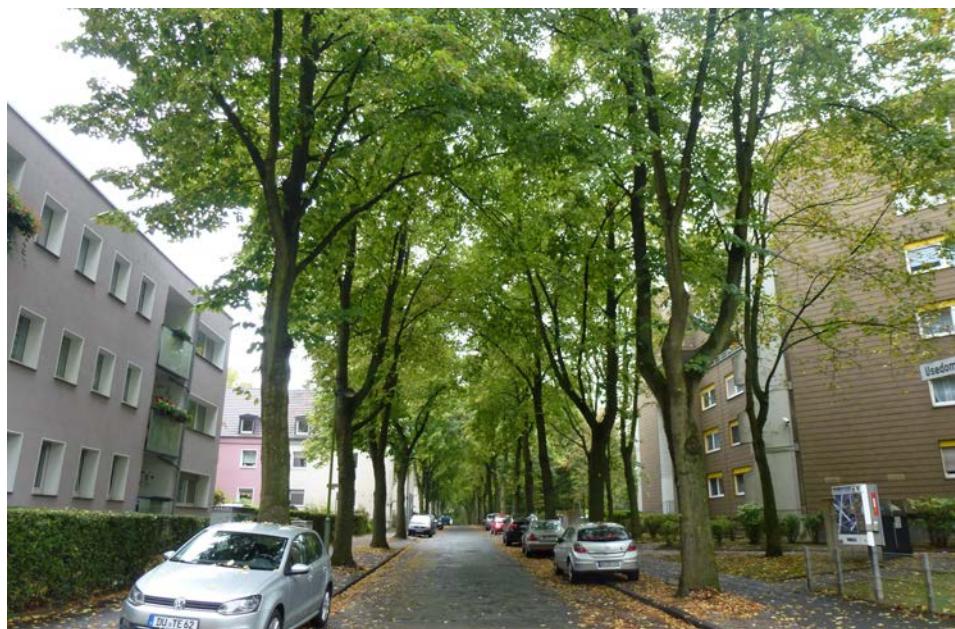
Alleeform: Einfache Allee  
Baumartenverteilung: gemischt  
Hauptbaumart: Acer saccharinum  
Nebenbaumart(en): Corylus colurna  
Pflanzschema: regelmäig  
Vollständigkeit: lückenlos / wenig Lücken  
Kronendach: bedeckt  
Bemerkung: -

Entwicklungsphase(n): Reifephase, Alterungsphase, mit Nachpflanzungen  
Vitalität: gesund  
Baumart am Standort kritisch: ja - Silber-Ahorn-brüchig

Querschnittsprofil: Q3 (6-10m)  
Ausstattung: -  
Baumscheibe: mittel  
Belagschäden: kaum

Fazit: Mäßiges Erscheinungsbild durch hohe Silber-Ahorne und kleine Baumhasel. Mittelfristiger Ersatz der Silber-Ahorne.

Bemerkung: Abgängige, geschädigte Silber-Ahorne durch andere Baumart ersetzen. 5 neue Bäume pflanzen.

zusätzliche Maßnahmen: leere Baumstandorte bepflanzen

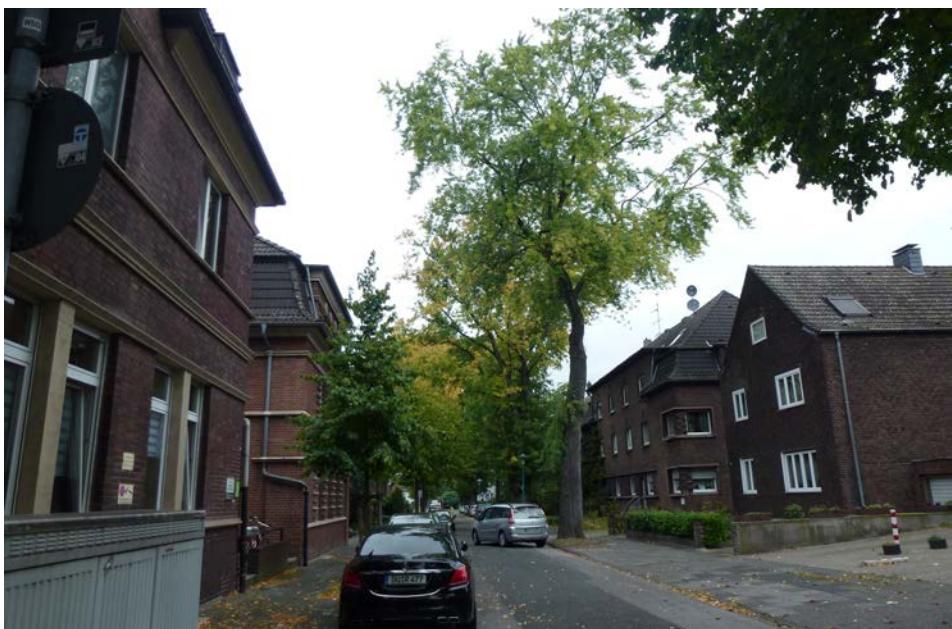
Alleeform: Einfache Allee  
Baumartenverteilung: gleichartig  
Hauptbaumart: *Tilia cordata*  
Nebenbaumart(en): -  
Pflanzschema: regelmäßig  
Vollständigkeit: lückenhaft  
Kronendach: bedeckt  
Bemerkung: -

Entwicklungsphase(n): Reifephase  
Vitalität: gesund  
Baumart am Standort kritisch: -

Querschnittsprofil: Q3 (6-10m)  
Ausstattung: -  
Baumscheibe: mittel  
Belagschäden: kaum

Fazit: Gleichalte Lindenallee mit wenigen Lücken. 3-4 Standorte bepflanzen.

zusätzliche Maßnahmen: leere Baumstandorte bepflanzen

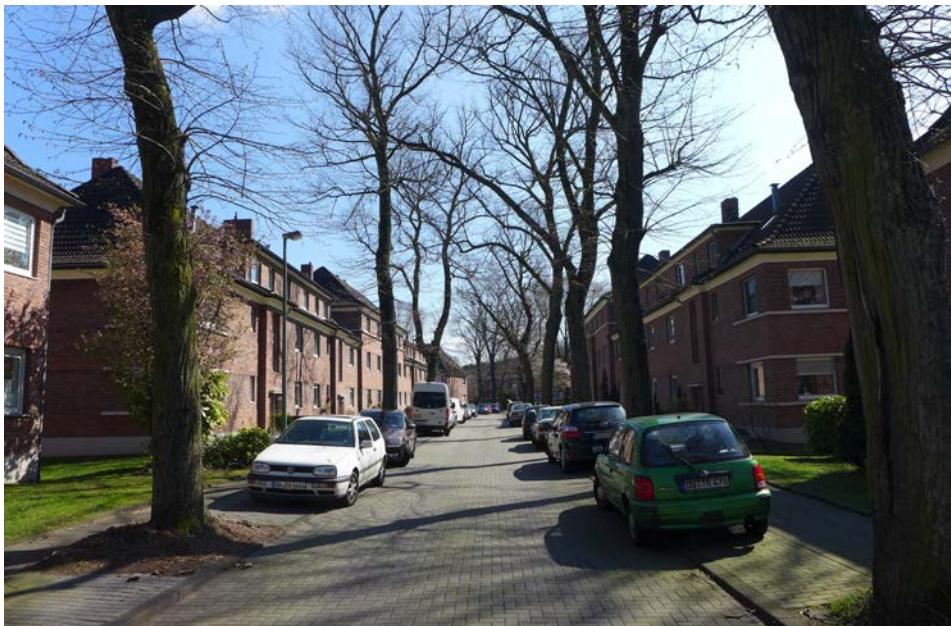
Alleeform: Einfache Allee  
Baumartenverteilung: gleichartig  
Hauptbaumart: *Tilia cordata*  
Nebenbaumart(en): *Tilia tomentosa*  
Pflanzschema: regelmäßig  
Vollständigkeit: lückenlos / wenig Lücken  
Kronendach: bedeckt  
Bemerkung: -

Entwicklungsphase(n): Reifephase, Alterungsphase  
Vitalität: gesund  
Baumart am Standort kritisch: -

Querschnittsprofil: Q4 (>10m)  
Ausstattung: -  
Baumscheibe: mittel  
Belagschäden: mittel

Fazit: Straße mit ausreichendem Platzangebot durch Abstandsgrün zur Bebauung. Silber-Linden mit typischer Zwieselbildung-zukünftig gegen Ausbruch sichern. hoher Pflegeaufwand: Silber-Linden mit vielen Zwieseln

zusätzliche Maßnahmen: Standortverbesserung, Belagsschäden beheben

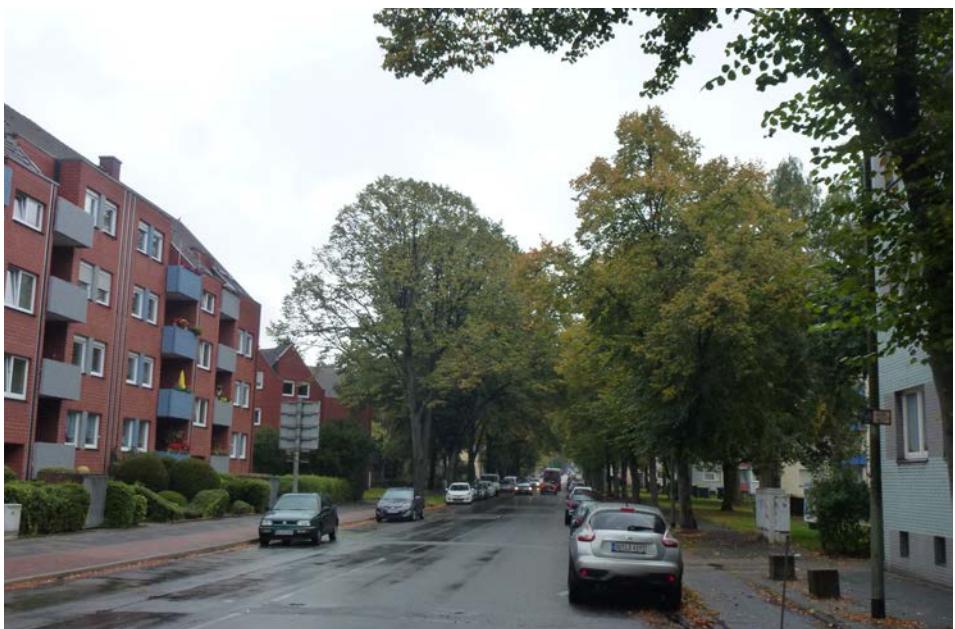
Alleeform: Einfache Allee  
Baumartenverteilung: gemischt  
Hauptbaumart: Amelanchier sp.  
Nebenbaumart(en): Crataegus sp., Acer platanoides, Sorbus aucuparia, Gingko biloba  
Pflanzschema: unregelmäßig  
Vollständigkeit: lückenlos / wenig Lücken  
Kronendach: offen  
Bemerkung: -

Entwicklungsphase(n): Jugendphase, Reifephase, mit Nachpflanzungen  
Vitalität: gesund  
Baumart am Standort kritisch: -

Querschnittsprofil:	Q2 (4-6m)	<input type="checkbox"/> Gehweg besonders schmal / teilweise nicht nutzbar
Ausstattung:	-	<input type="checkbox"/> offensichtlich störende Infrastruktur
Baumscheibe:	mittel	
Belagschäden:	keine

Fazit: Sehr heterogener Eindruck. Baumartenwahl reduzieren.

zusätzliche Maßnahmen: leere Baumstandorte bepflanzen

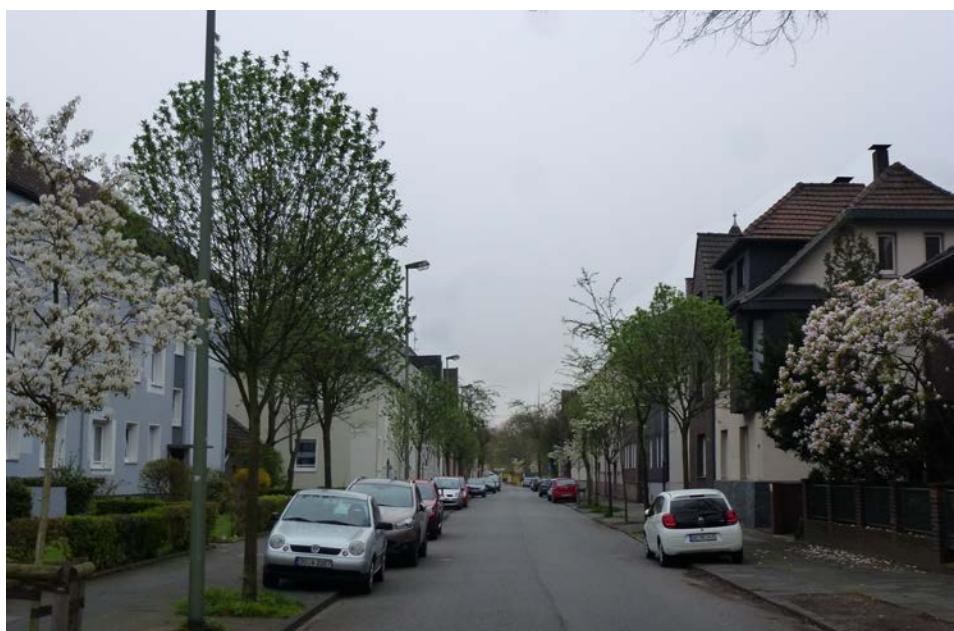
Alleeform: Einfache Allee  
Baumartenverteilung: gleichartig  
Hauptbaumart: *Corylus colurna*  
Nebenbaumart(en): -  
Pflanzschema: regelmäßig  
Vollständigkeit: lückenlos / wenig Lücken  
Kronendach: offen  
Bemerkung: -

Entwicklungsphase(n): Reifephase  
Vitalität: gesund  
Baumart am Standort kritisch: -

Querschnittsprofil: Q4 (>10m)  
Ausstattung: Bügel, Poller  
Baumscheibe: gut  
Belagschäden: keine

Fazit: Gut gestaltete Allee aus vitalen Baumhaseln.

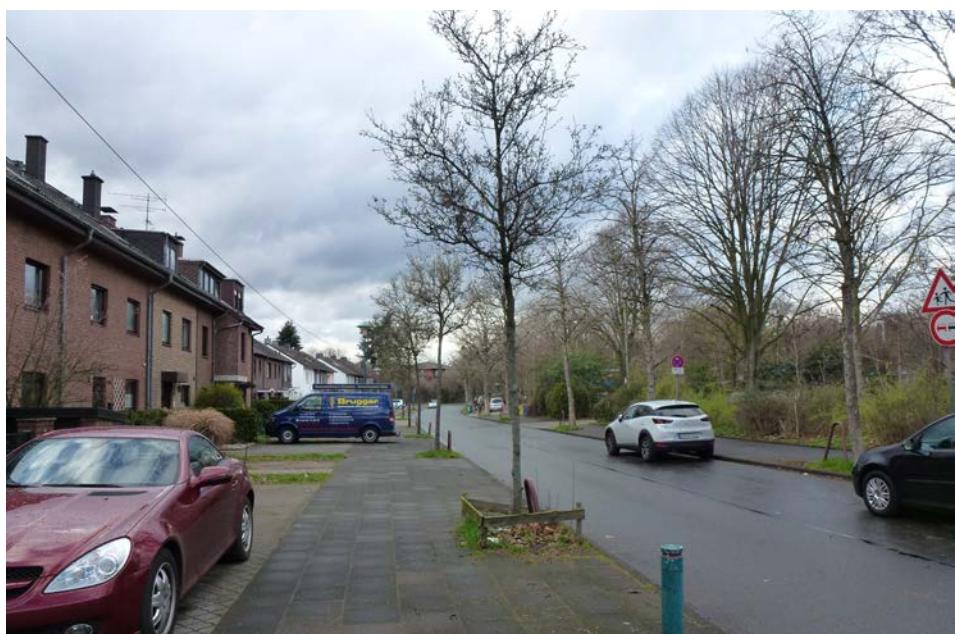
Alleeform: Einfache Allee  
Baumartenverteilung: gemischt  
Hauptbaumart: Sorbus sp.  
Nebenbaumart(en): Crataegus sp.  
Pflanzschema: regelmäßig  
Vollständigkeit: lückenhaft  
Kronendach: offen  
Bemerkung: -

Entwicklungsphase(n): Jugendphase, Reifephase, mit Nachpflanzungen  
Vitalität: gesund  
Baumart am Standort kritisch: -

Querschnittsprofil: Q2 (4-6m)  
Ausstattung: -  
Baumscheibe: mittel  
Belagschäden: keine

auffällige Schäden an den Bäumen: -  
Bemerkung Schäden / Schädlinge: Zwei Jungbäume angefahren-nicht mehr standsicher

Fazit: Niedriger, junger Baumbestand mit Schäden durch parkende Autos. Einige neue Standorte schaffen um geschlossenen Bild zu schaffen.

zusätzliche Maßnahmen: ergänzende Standorte schaffen, Standortverbesserung

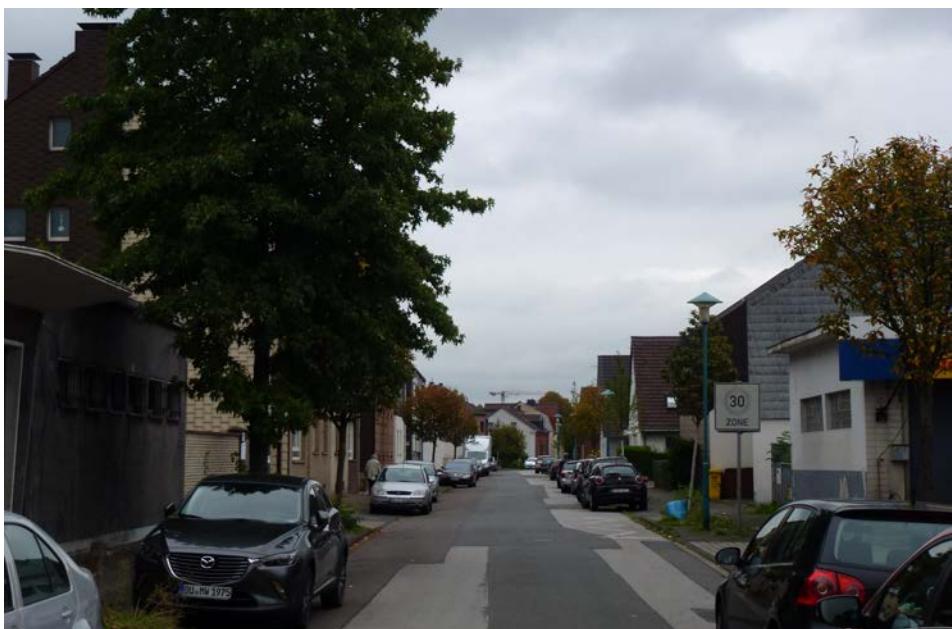
Alleeform: Einfache Allee  
Baumartenverteilung: gleichartig  
Hauptbaumart: *Platanus acerifolia*  
Nebenbaumart(en): -  
Pflanzschema: regelmäßig  
Vollständigkeit: lückenlos / wenig Lücken  
Kronendach: bedeckt  
Bemerkung: -

Entwicklungsphase(n): Reifephase, Alterungsphase  
Vitalität: gesund  
Baumart am Standort kritisch: -

Querschnittsprofil: Q1 (3-4m)  
Ausstattung: -  
Baumscheibe: mittel  
Belagschäden: kaum

Fazit: Leichte Lücken durch Stromkästen, keine Nachpflanzung sinnvoll.  
hoher Pflegeaufwand: Maasaria

zusätzliche Maßnahmen: Belagsschäden beheben

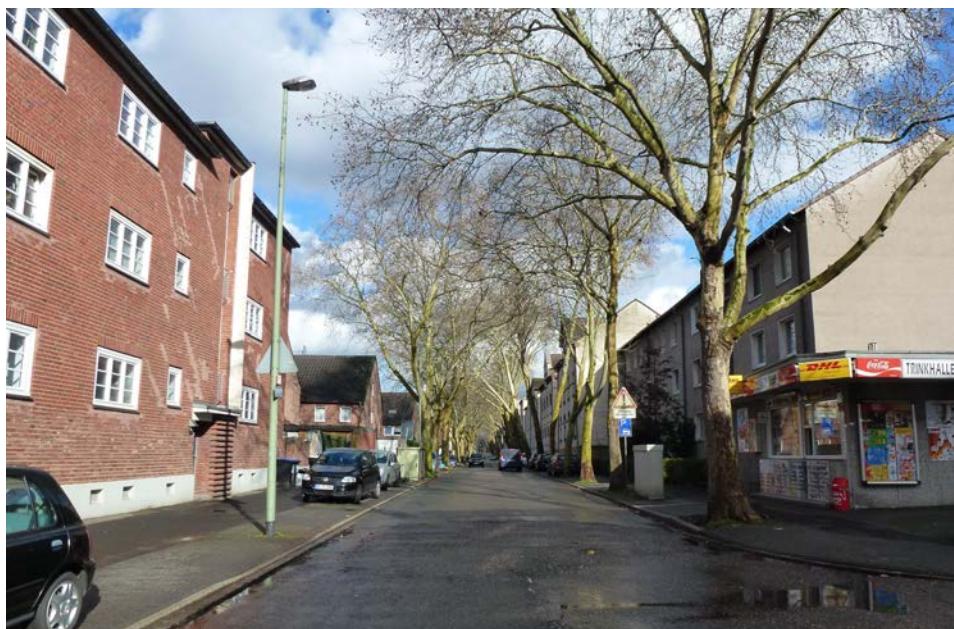
**kein Alleencharakter**

Alleiform:  
Sonstige (s. Bemerkung)  
Baumartenverteilung:  
gleichartig  
Hauptbaumart:  
keine  
Nebenbaumart(en):  
-  
Pflanzschema:  
regelmäßig  
Vollständigkeit:  
stark lückenhaft  
Kronendach:  
offen  
Bemerkung:  
Keine Bäume vorhanden

Querschnittsprofil:  
Q1 (3-4m)  
Ausstattung:  
-  
Baumscheibe:  
mittel  
Belagschäden:  
keine

Fazit:  
Bisher keine Bäume vorhanden (Bäume auf Foto gehören nicht zum Abschnitt). 4 Standorte leicht zu schaffen.

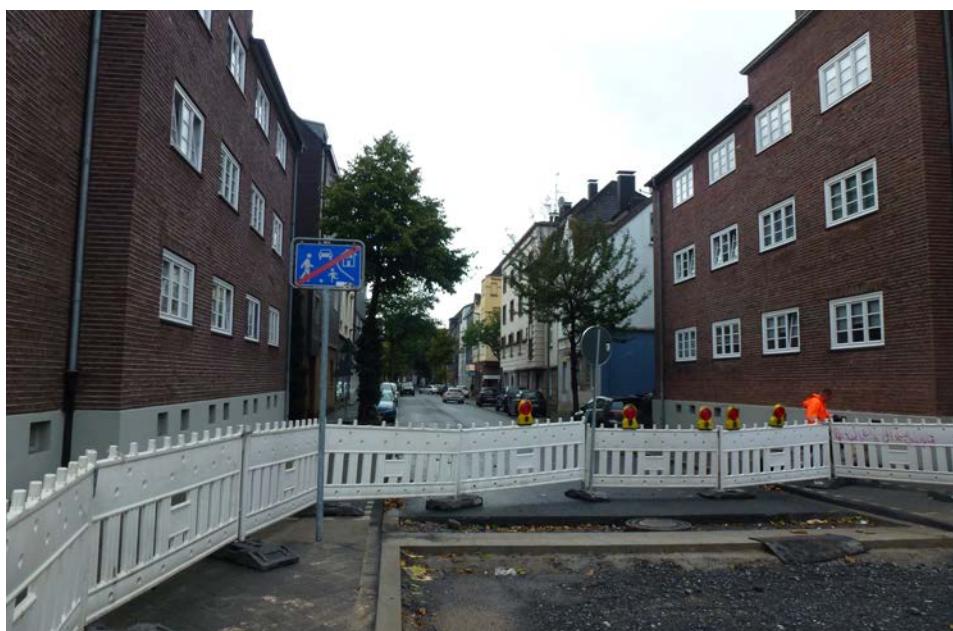
Alleeform: Einfache Allee  
Baumartenverteilung: gemischt  
Hauptbaumart: *Corylus column*  
Nebenbaumart(en): *Robinia pseudoacacia*  
Pflanzschema: regelmä<sup>ß</sup>ig  
Vollstndigkeit: lckenhaft  
Kronendach: offen  
Bemerkung: -

Entwicklungsphase(n): Jugendphase, Reifephase  
Vitalitt: gesund  
Baumart am Standort kritisches:

Fazit: Um ein gleiches Erscheinungsbild zu schaffen, sollten langfristig die Robinien ersetzt werden

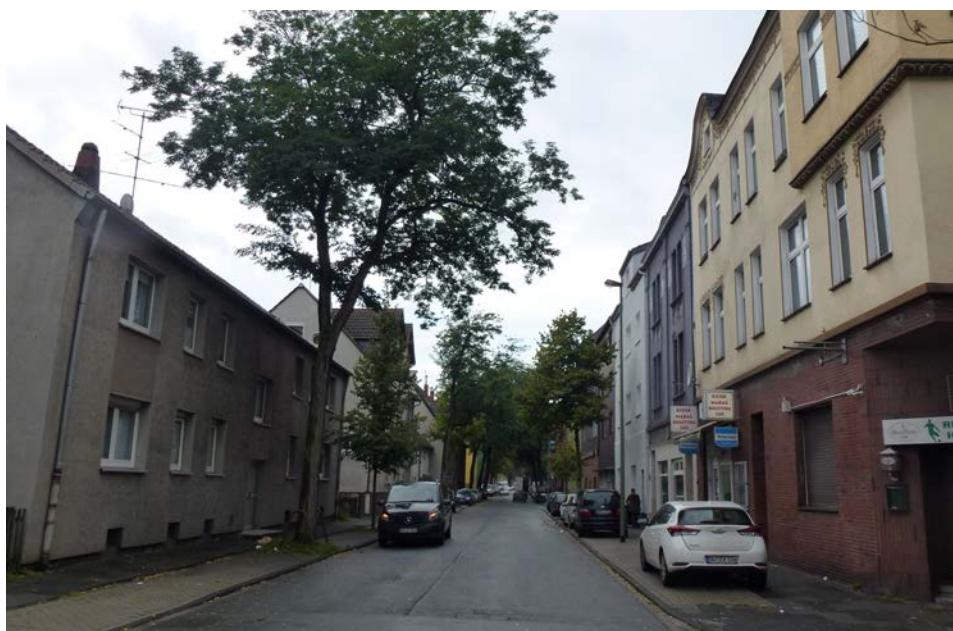
Alleeform: Einfache Allee  
Baumartenverteilung: gleichartig  
Hauptbaumart: Robinia pseudoacacia  
Nebenbaumart(en): Corylus columna, Carpinus betulus  
Pflanzschema: regelmäßig  
Vollständigkeit: lückenlos / wenig Lücken  
Kronendach: bedeckt  
Bemerkung: -

Entwicklungsphase(n): Jugendphase, Reifephase  
Vitalität: gesund  
Baumart am Standort kritisch: -

Querschnittsprofil: Q1 (3-4m)  
Ausstattung: Bügel  
Baumscheibe: schlecht  
Belagschäden: kaum

Fazit: Kurzes Teilstück überwiegend aus Robinien. Mäßiges Erscheinungsbild durch schlecht entwickelte Bäume. Langfristig gleichförmiges Straßenbild durch Ersatz mit Baumhasel anstreben.

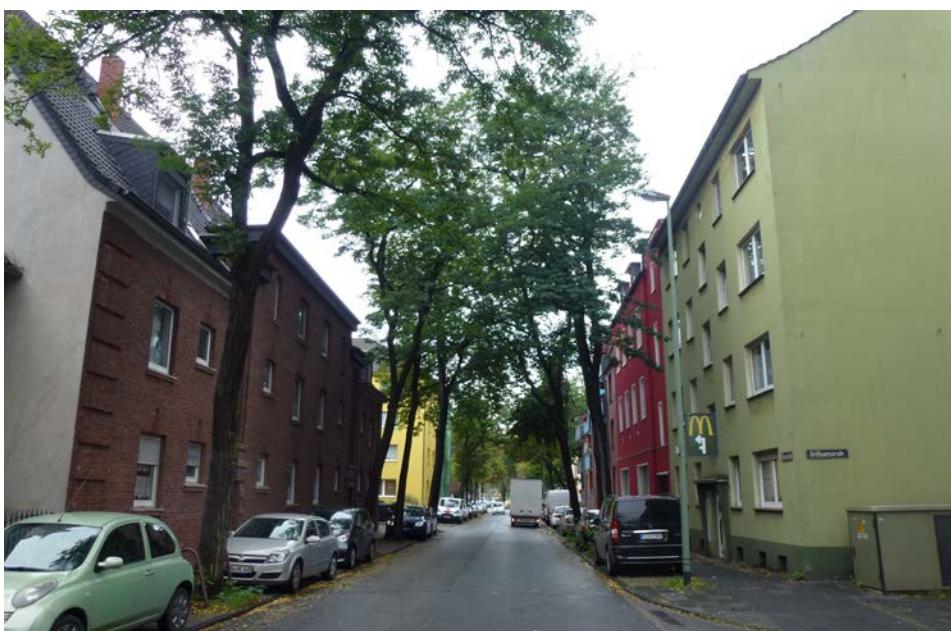
Alleeform: Einfache Allee  
Baumartenverteilung: gemischt  
Hauptbaumart: *Corylus column*  
Nebenbaumart(en): *Carpinus betulus, Robinia pseudoacacia*  
Pflanzschema: regelmäßig  
Vollständigkeit: lückenlos / wenig Lücken  
Kronendach: offen  
Bemerkung: -

Entwicklungsphase(n): Jugendphase, Reifephase  
Vitalität: gesund  
Baumart am Standort kritisch: -

Querschnittsprofil: Q1 (3-4m)  
Ausstattung: Bügel  
Baumscheibe: schlecht  
Belagschäden: kaum

Fazit: Robinien mit mäßigem Erscheinungsbild, deshalb langfristig auf Baumhasel umstellen.

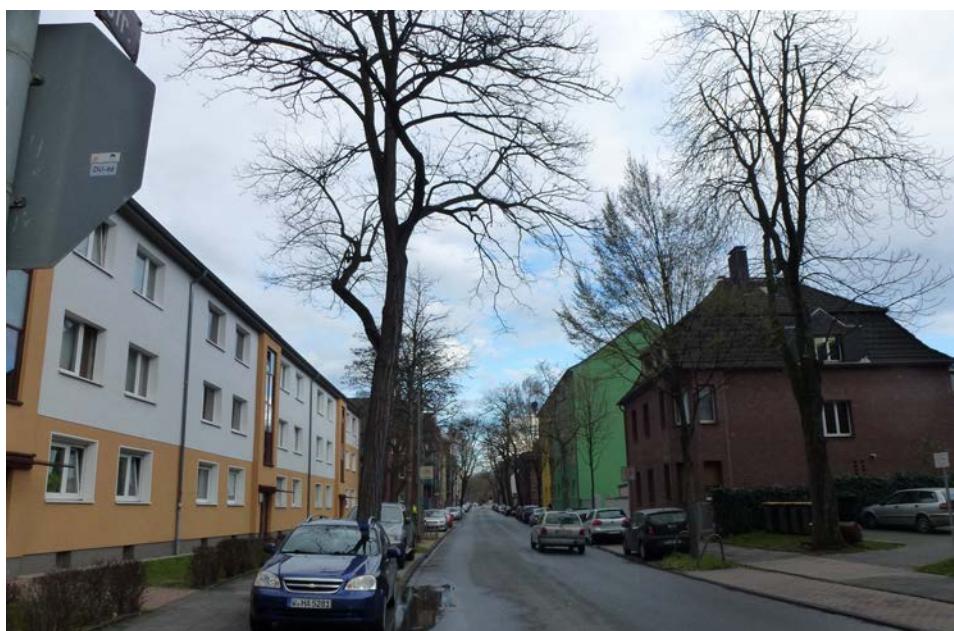
Alleeform: Einfache Allee  
Baumartenverteilung: gleichartig  
Hauptbaumart: *Carpinus betulus*  
Nebenbaumart(en): -  
Pflanzschema: regelmäßig  
Vollständigkeit: lückenlos / wenig Lücken  
Kronendach: bedeckt  
Bemerkung: -

Entwicklungsphase(n): Jugendphase, Reifephase  
Vitalität: gesund  
Baumart am Standort kritisch: -

Querschnittsprofil: Q1 (3-4m)  
Ausstattung: -  
Baumscheibe: schlecht  
Belagschäden: kaum

Weitestgehend geschlossene Allee aus Hainbuchen. Gut gewählter Abstand, zukunftsfähig.

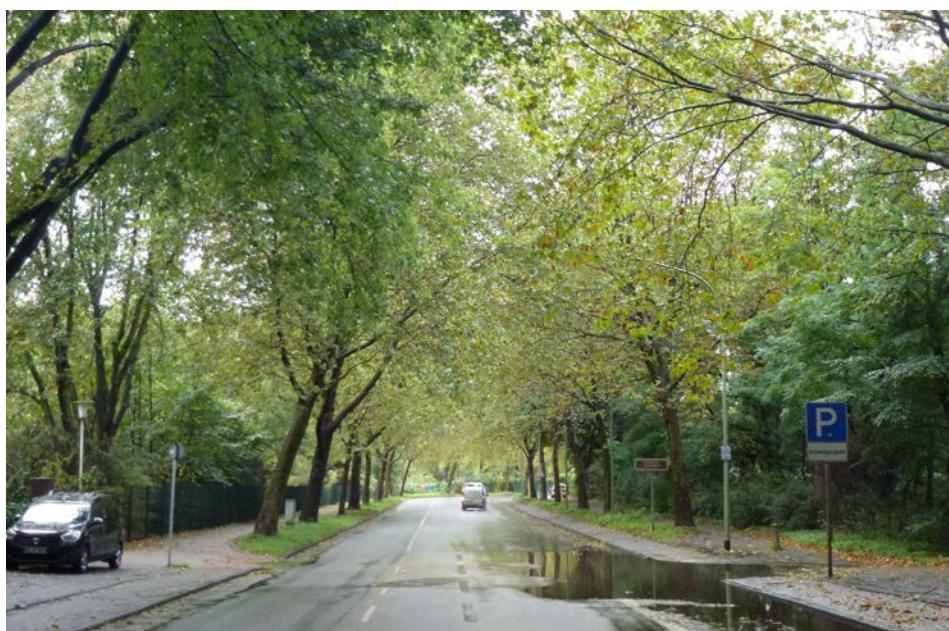
Alleeform:	Einfache Allee
Baumartenverteilung:	gemischt
Hauptbaumart:	<i>Platanus acerifolia</i>
Nebenbaumart(en):	<i>Acer saccharinum, Robinia pseudoacacia</i>
Pflanzschema:	unregelmäßig
Vollständigkeit:	lückenhaft
Kronendach:	offen
Bemerkung:	-

Entwicklungsphase(n):	Reifephase
Vitalität:	gesund
Baumart am Standort kritisch:	ja - <i>Acer saccharinum</i> -brüchig

Fazit: Längeres Alleestück ohne Bebauung mit gleichseitiger Bepflanzung. Gehölze aus Park und Nachbarflächen bedrängen die Alleeäume. Silber-Ahorn bisher noch kein Problem.  
hoher Pflegeaufwand: Massaria

zusätzliche Maßnahmen: leere Baumstandorte bepflanzen
