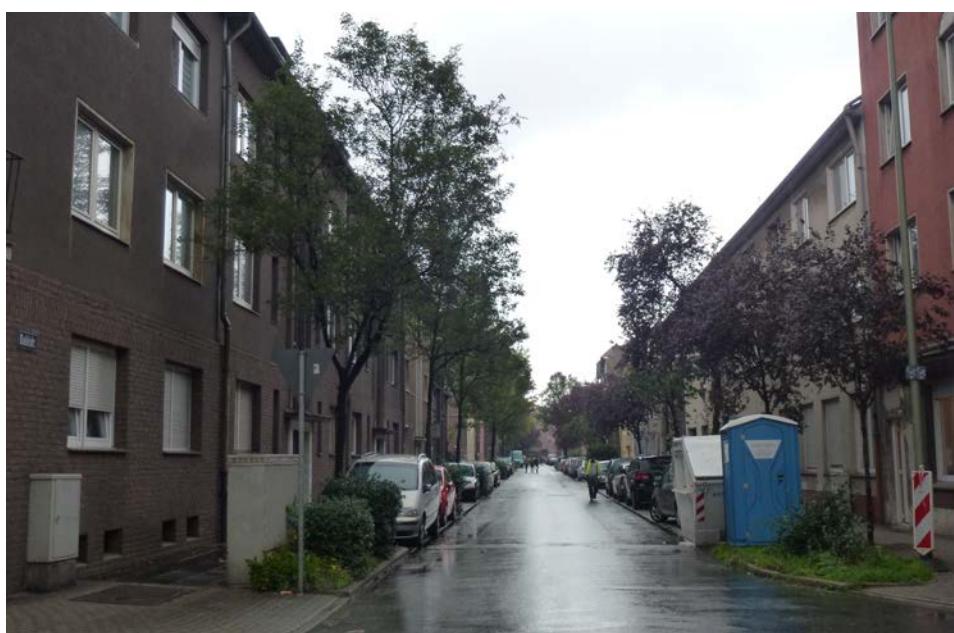
Fazit: Geringes Platzangebot und Bäume mit mäßiger Zukunftsfähigkeit. Umbau mit Baumhasel und anderen Standorten für ein homogenes Erscheinungsbild.

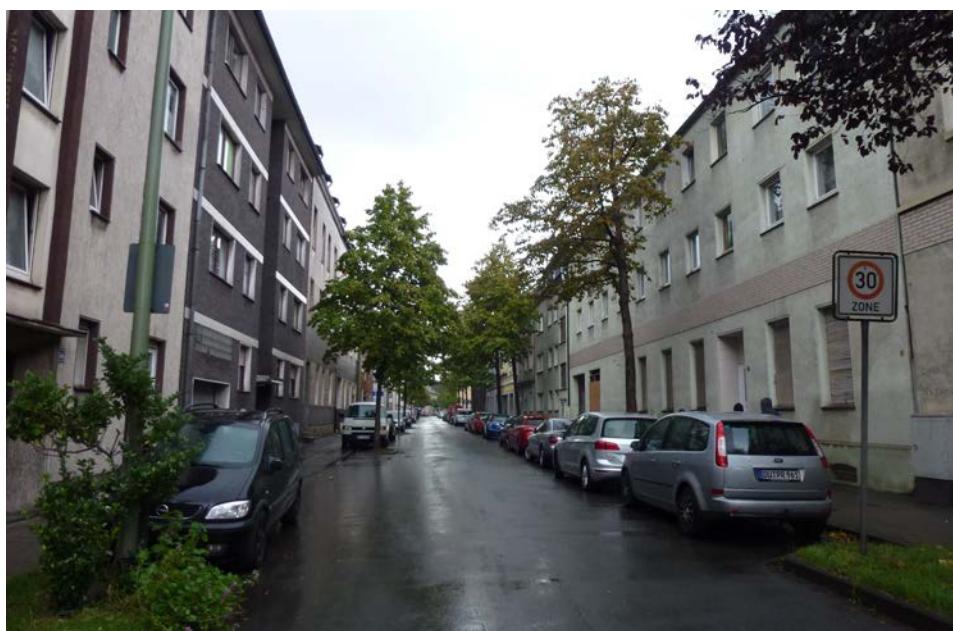
Fazit: Kurzes Teilstück mit jungen Bäumen. Große Abstände zwischen den Bäumen, daher kein wirklicher Alleecharakter.

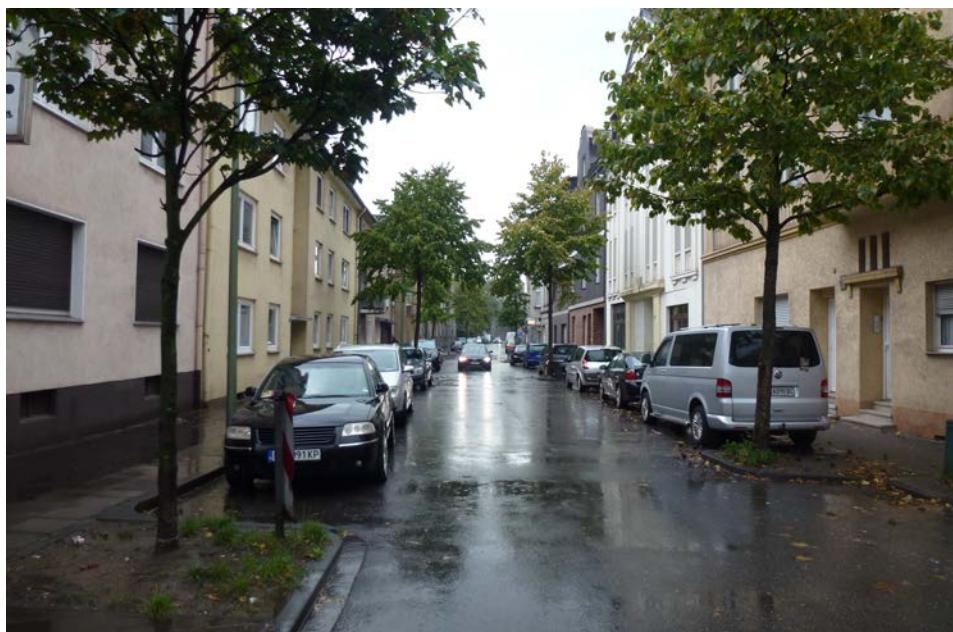
**kein Alleencharakter**

Fazit: Große Lücken, unterschiedliches Alter, wenig Platz. Aufrechterhaltung als Allee nicht sinnvoll.

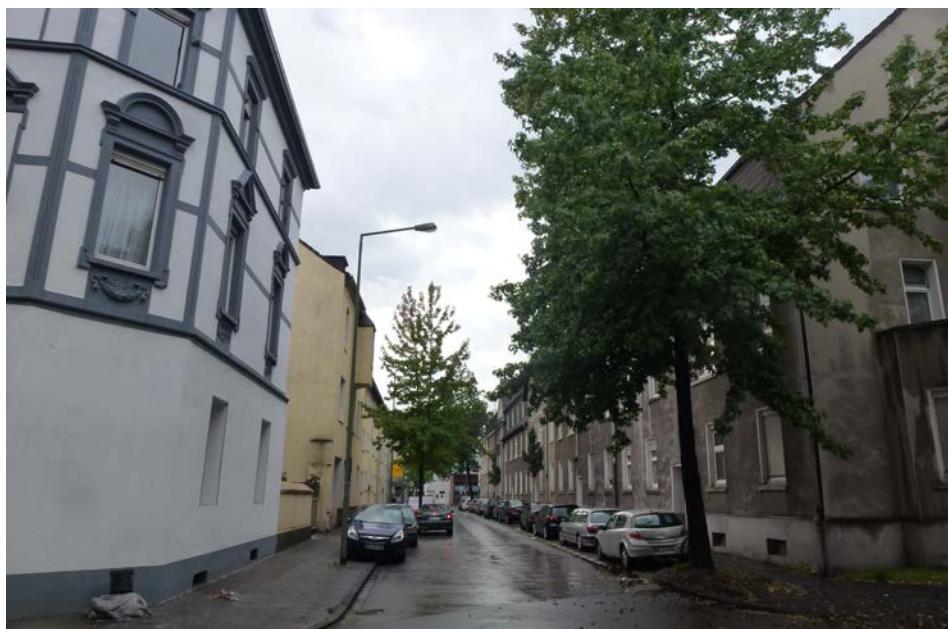
Fazit: Lückiges Erscheinungsbild. Wenig Platz für Nachpflanzungen, daher zukünftig Lücken lassen.

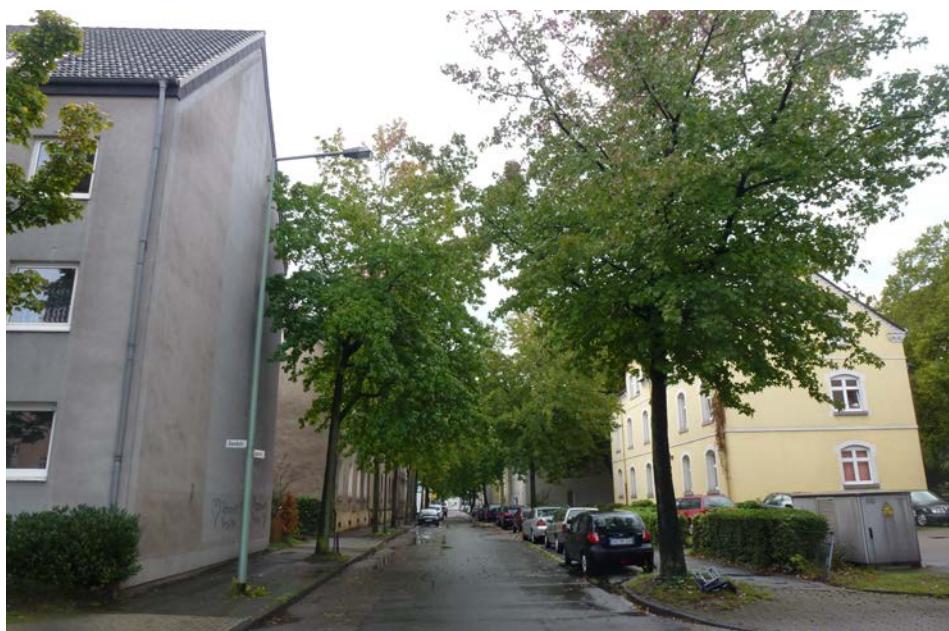
Fazit: Lückiger Baumbestand in enger Bebauung. Umfangreiche Umbaumaßnahmen erforderlich. Linde als schmalkronige Baumart besser geeignet.

zusätzliche Maßnahmen: leere Baumstandorte bepflanzen, Standortverbesserung

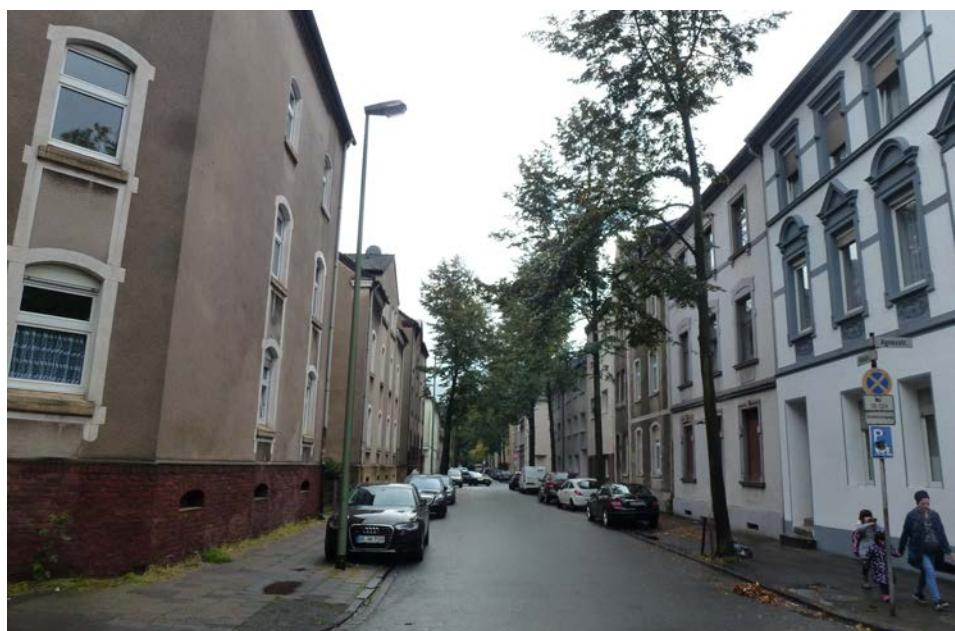
Fazit: Beinahe gleichalter Bestand mit jungem Spitz-Ahorn. Ältere, abgängie Robinie durch Spitz-Ahorn ersetzen.

zusätzliche Maßnahmen: Standortverbesserung

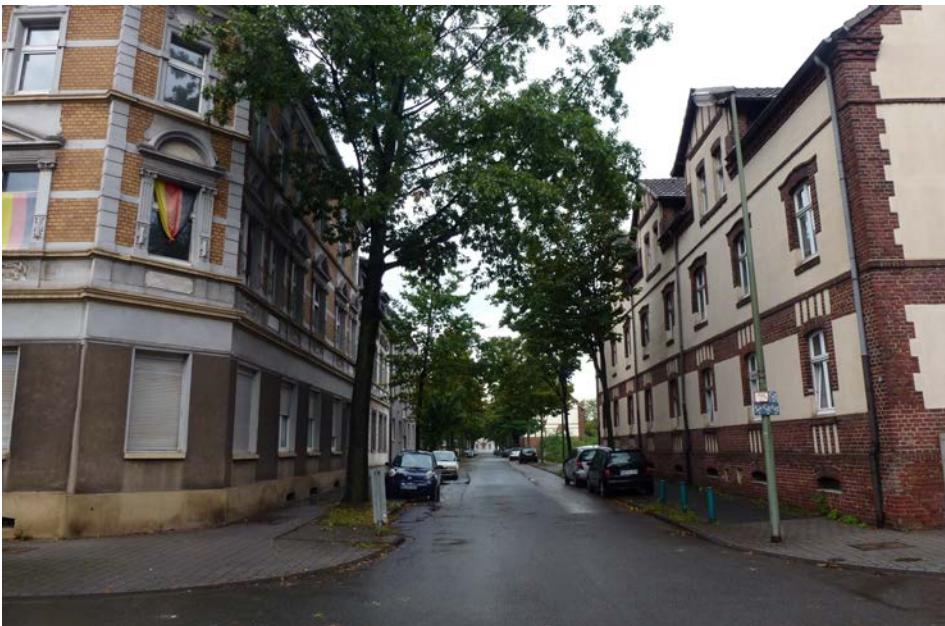
Fazit: Erhaltenswerte Allee mit geringem Platzangebot. Daher an ausgewählten Standorten zwei schmalkronige Bäume nachpflanzen.

zusätzliche Maßnahmen: ergänzende Standorte schaffen, Standortverbesserung

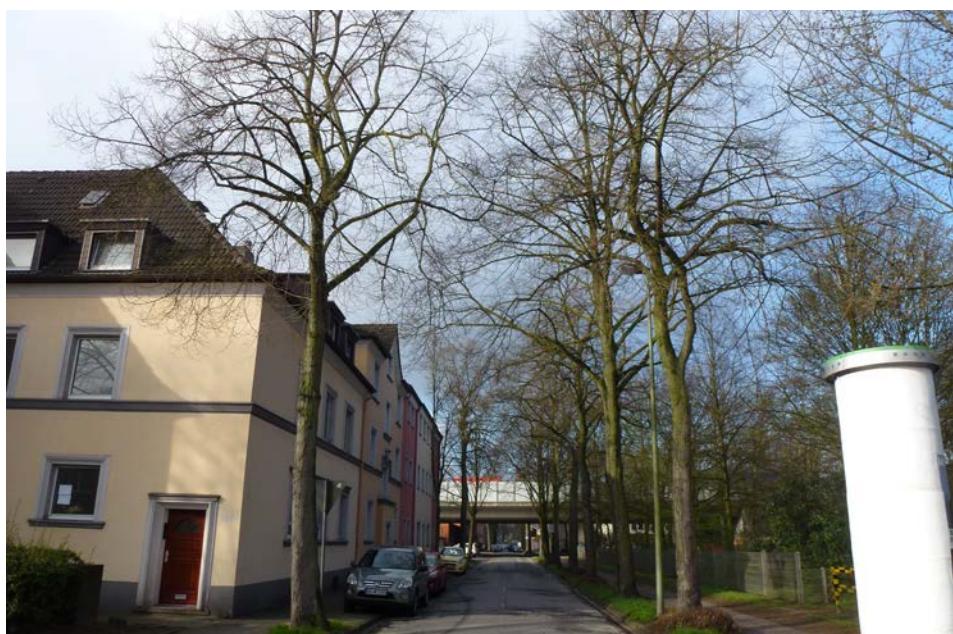
Fazit: Wichtige Begrünungsfunktion in der Nähe einer Schule. Bis auf die Baumscheiben, kein Verbesserungsbedarf.

zusätzliche Maßnahmen: Standortverbesserung

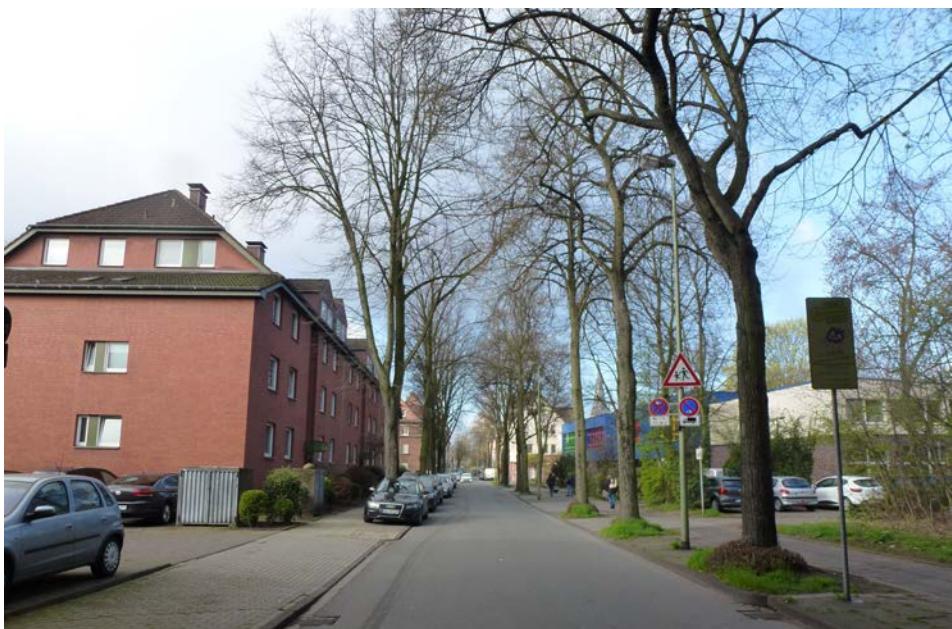
**kein Alleencharakter**

Fazit: Derzeit kein Allecharakter vorhanden. Als Verlängerung allerdings mit wichtiger Begrünungsfunktion, daher umfangreicher Umbau.

zusätzliche Maßnahmen: ergänzende Standorte schaffen, Standortverbesserung

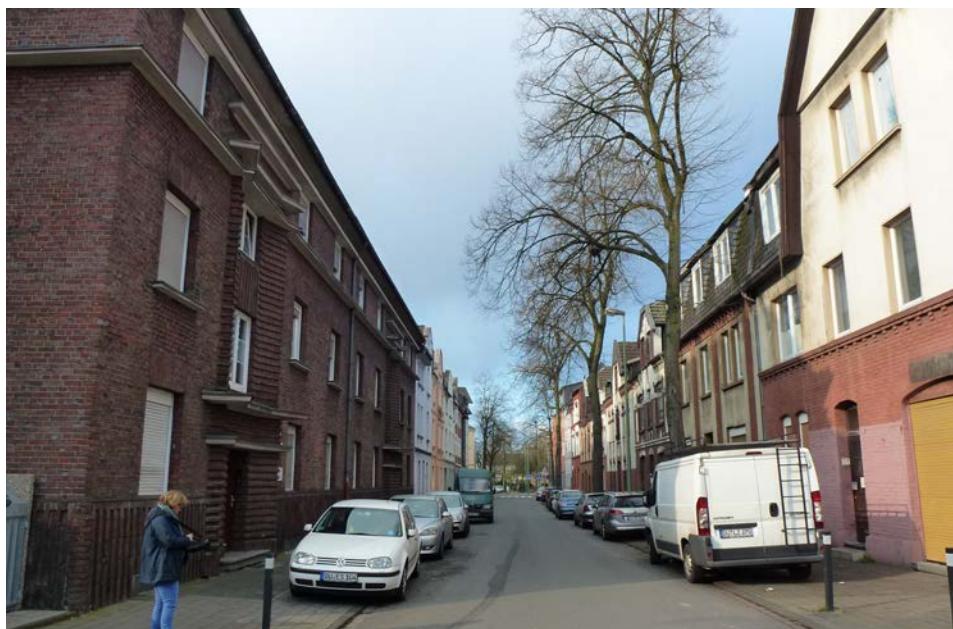
Fazit: Allee mit unterschiedlichen Kronenformen und Altersstrukturen, wodurch kein einheitliches Bild entsteht.

zustzliche Manahmen: Standortverbesserung

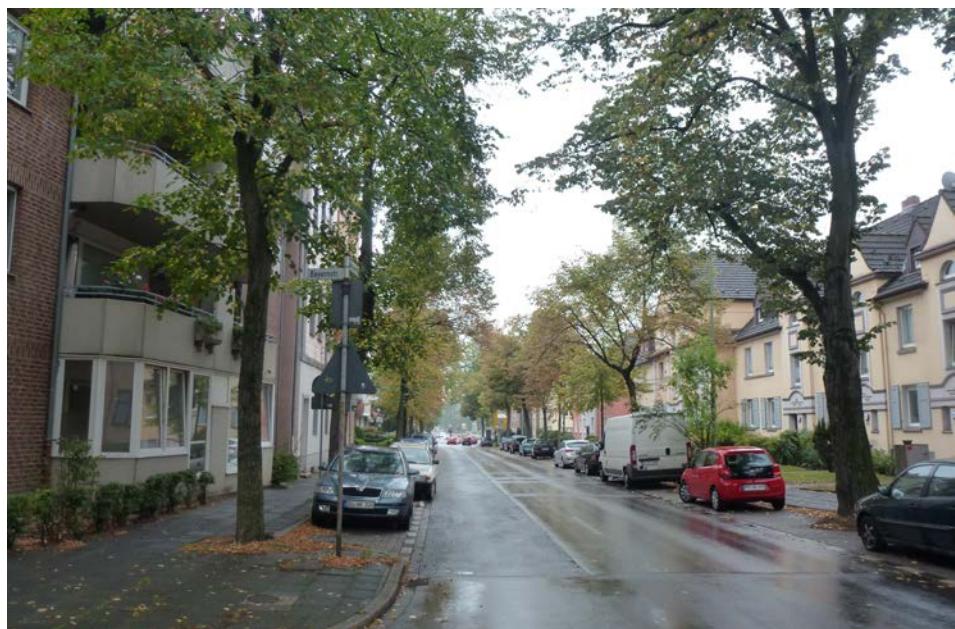
auffällige Schäden an den Bäumen: viele Anfahrschäden  
Bemerkung Schäden / Schädlinge: -

Fazit: Bäume sehr dichtstehend. Kurzfristiger Umbau ähnlich dem sanierten Bereich bei Hausnummer 30-32 empfehlenswert.

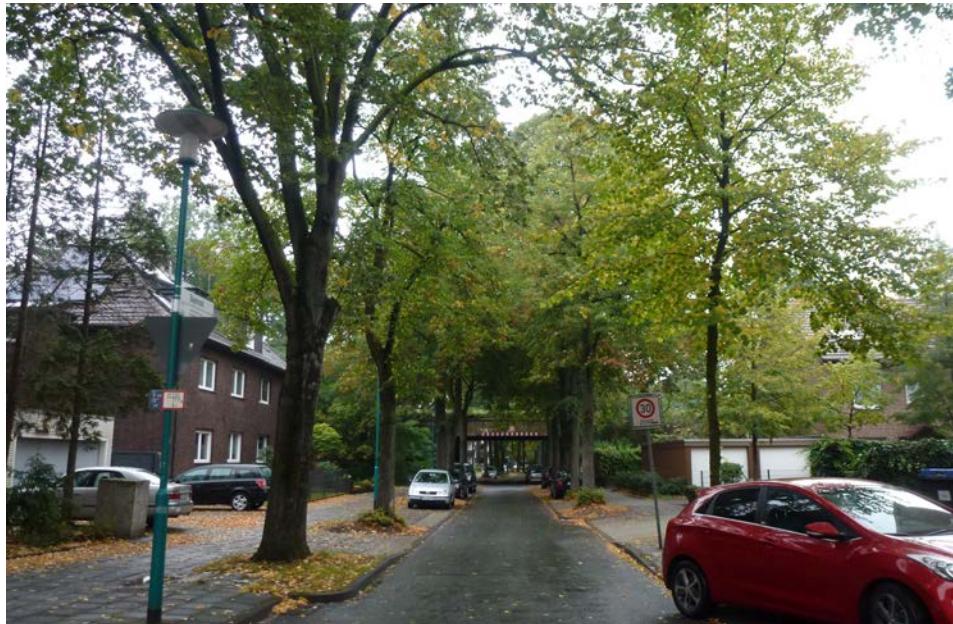
Fazit: Teilweiser Dichtstand und Pflanzungen unter Schirm. In Einzelfällen bei Ausfällen zukünftig auf Nachpflanzung verzichten.

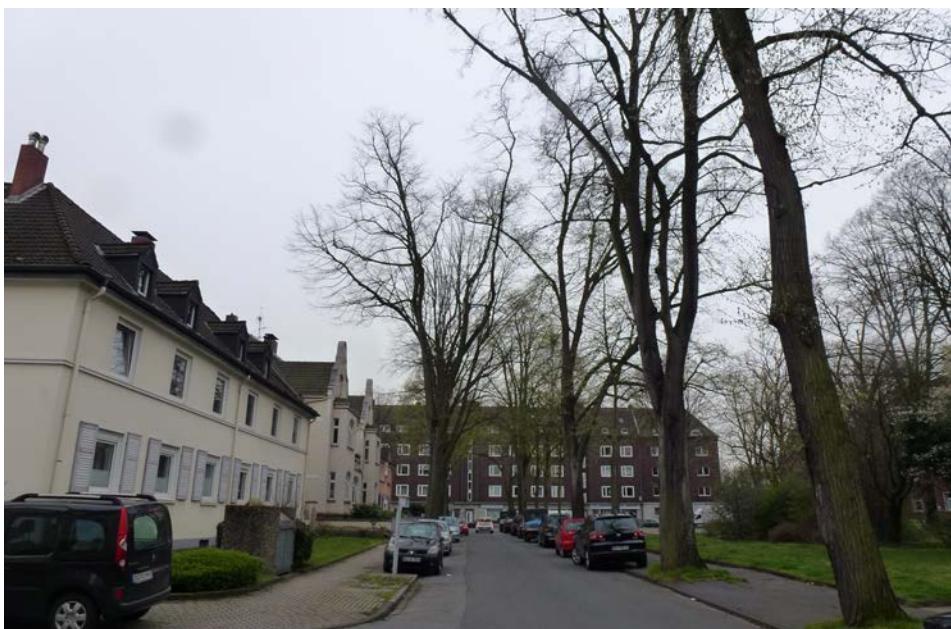
Fazit: Gleichartige und gleichfrmige, gut entwickelte Eichenallee. Lcken schlieen, um Vollstndigkeit zu schaffen.

zustzliche Manahmen: leere Baumstandorte bepflanzen, Standortverbesserung

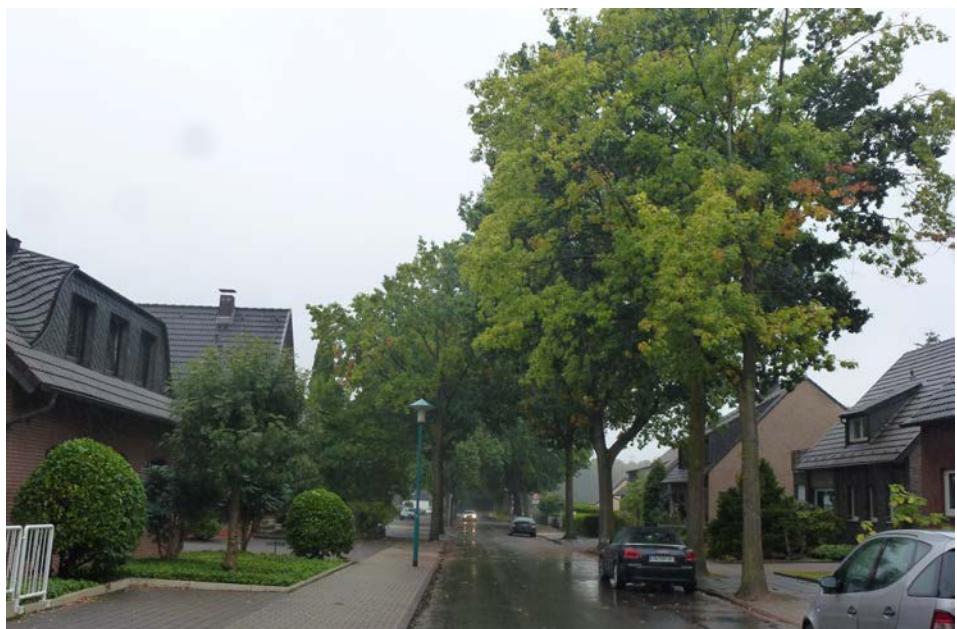
Fazit: Lückiger Abschnitt im Dichterviertel. Gleditsia funktioniert mit schmalen Kronen gut. Mittelfristig weitere Standorte schaffen.

zusätzliche Maßnahmen: ergänzende Standorte schaffen

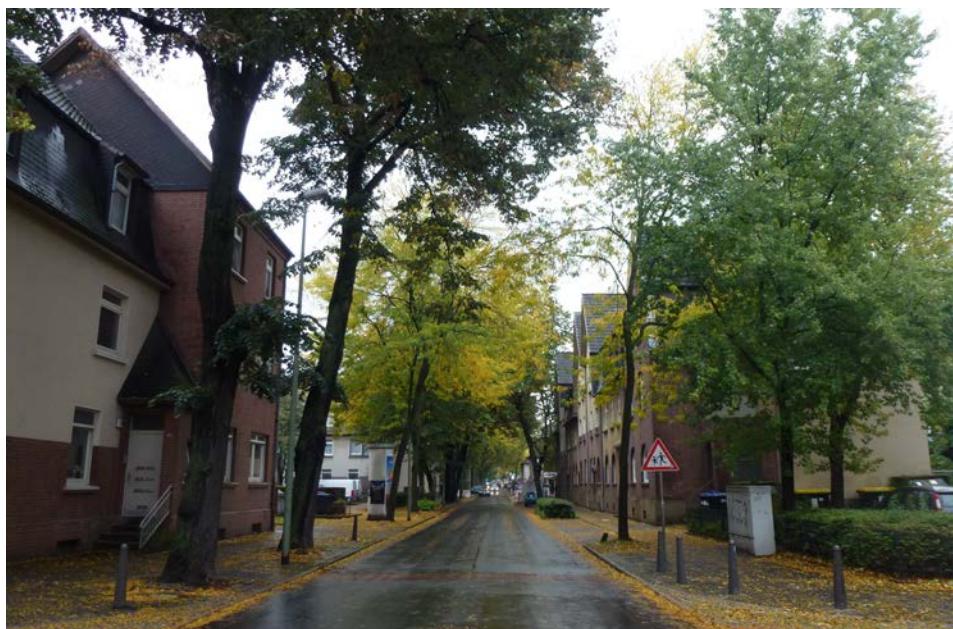
Fazit: Nur noch einseitige Reihe. Unter den Schirm der Platanen ist eine Anpflanzung von kleineren Gehölzen möglich.  
hoher Pflegeaufwand: Massaria

zusätzliche Maßnahmen: leere Baumstandorte bepflanzen

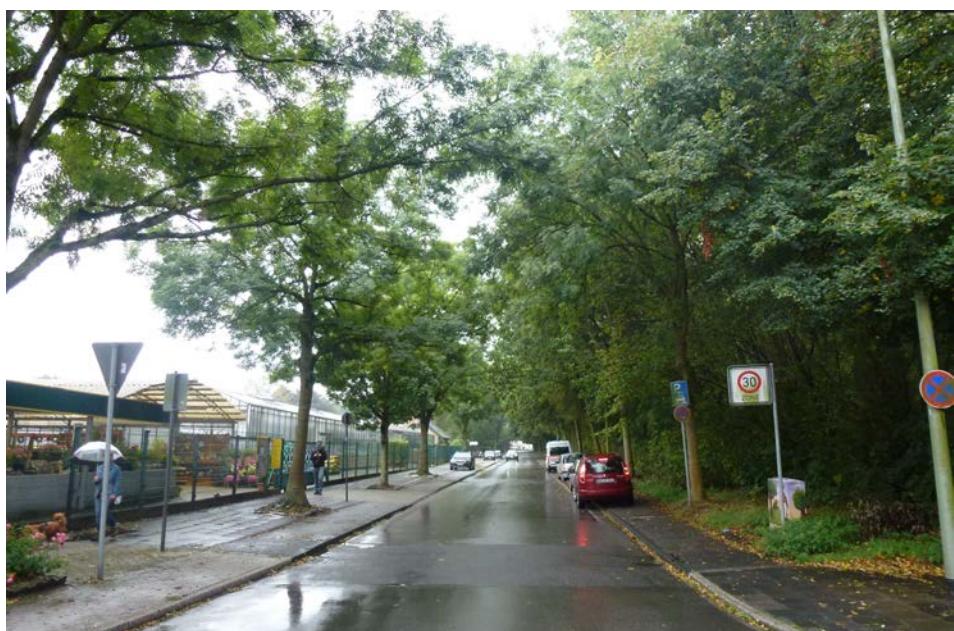
Fazit: Große Bäume mit wenig Platz. Allmählich Umbau durch Austausch einzelner Bäume anstreben.  
hoher Pflegeaufwand: Massaria

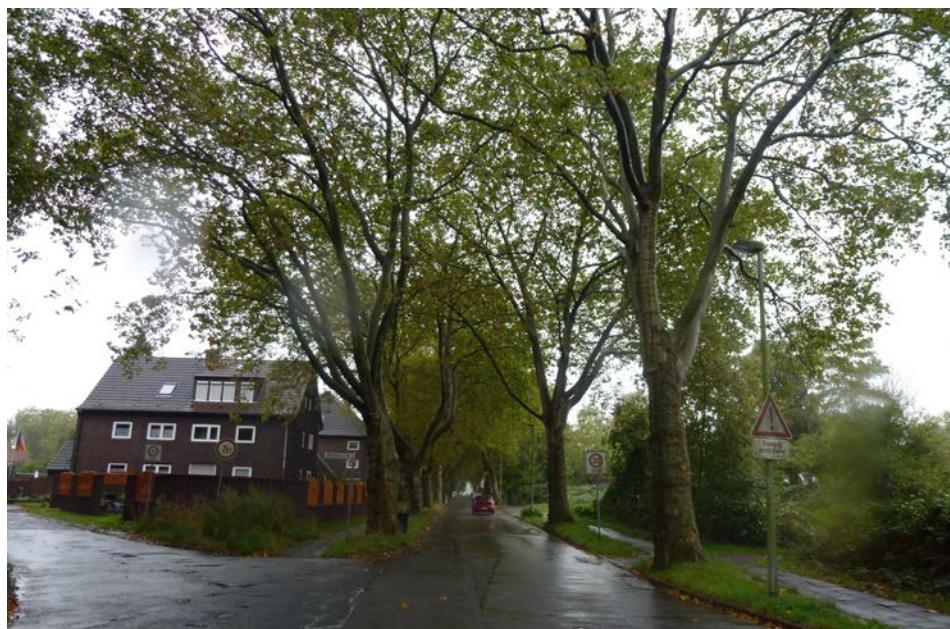
Fazit: Große Bäume mit wenig Platz in direkter Nähe zur Bebauung. Allmählich Umbau durch Austausch einzelner Bäume anstreben.  
hoher Pflegeaufwand: Massaria

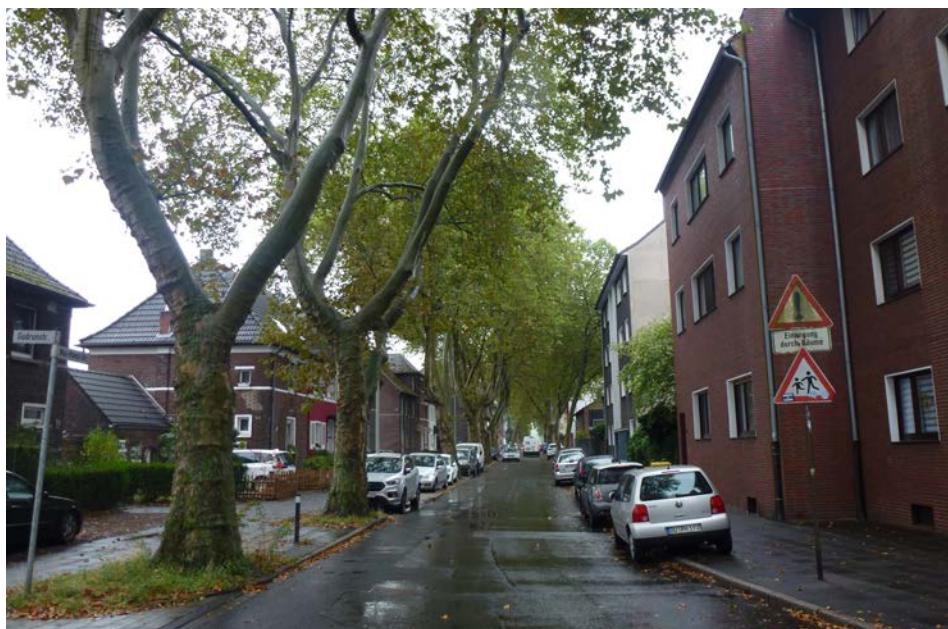
Fazit: Bedeutender Baumbestand mit guten Abständen untereinander.  
hoher Pflegeaufwand: Massaria

zusätzliche Maßnahmen: leere Baumstandorte bepflanzen

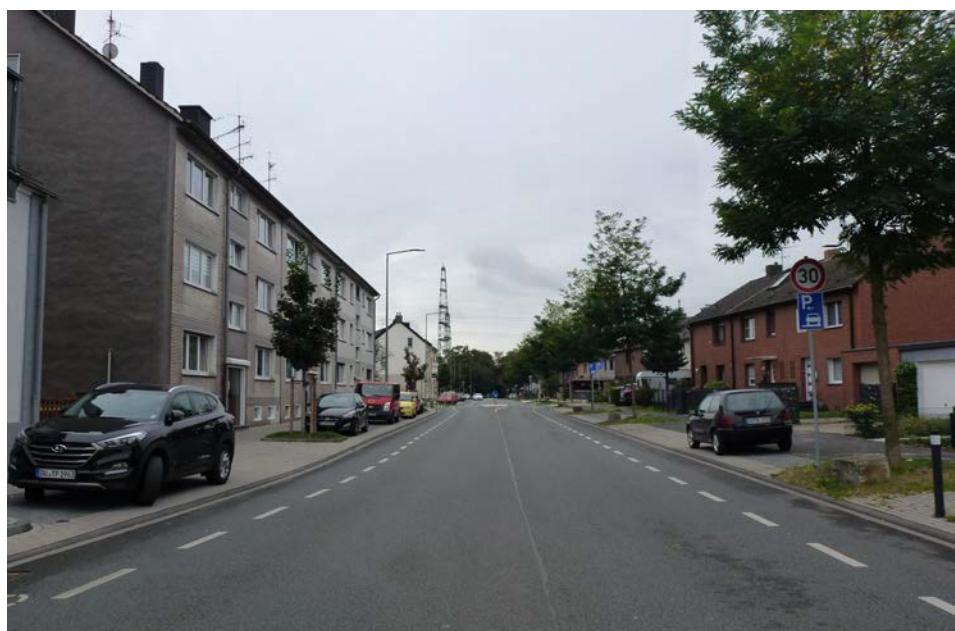
Alleeform: Einfache Allee  
Baumartenverteilung: gemischt  
Hauptbaumart: *Platanus acerifolia*  
Nebenbaumart(en): *Crataegus spec.*, *Sorbus spec.*  
Pflanzschema: unregelmäßig  
Vollständigkeit: lückenlos / wenig Lücken  
Kronendach: offen  
Bemerkung: -

Entwicklungsphase(n): Reifephase, mit Nachpflanzungen  
Vitalität: gesund  
Baumart am Standort kritisch: -

Querschnittsprofil: Q2 (4-6m)  
Ausstattung: Bügel  
Baumscheibe: mittel  
Belagschäden: kaum

Fazit: Weißorn gegenüber der Platanten viel zu klein. Langfristig ist ein Umbau anzustreben.

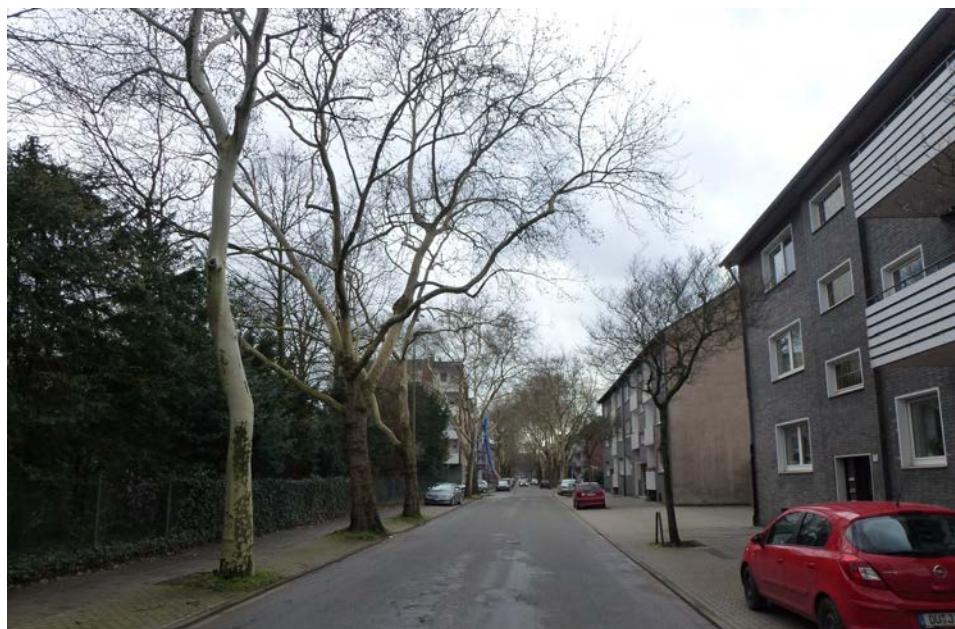
**kein Alleencharakter**

Alleiform: Sonstige (s. Bemerkung)  
Baumartenverteilung: gleichartig  
Hauptbaumart: *Platanus acerifolia*  
Nebenbaumart(en): *Tilia cordata, Crataegus spec.*  
Pflanzschema: unregelmäßig  
Vollständigkeit: stark lückenhaft  
Kronendach: bedeckt  
Bemerkung: bis auf einen Baum, nur eine Seite bepflanzt.

Querschnittsprofil: Q1 (3-4m)  
Ausstattung: Bügel  
Baumscheibe: schlecht  
Belagschäden: mittel

Fazit: Kein Alleecharakter. Pflanzungen vor Fassaden machen keinen Sinn. Keine zweite Reihe in diesem Teilstück realisierbar.  
hoher Pflegeaufwand: Massaria, Alterungsphase

**Zukunftsfähigkeit:** -  
**Maßnahme:** **Alleenschutz aufheben**

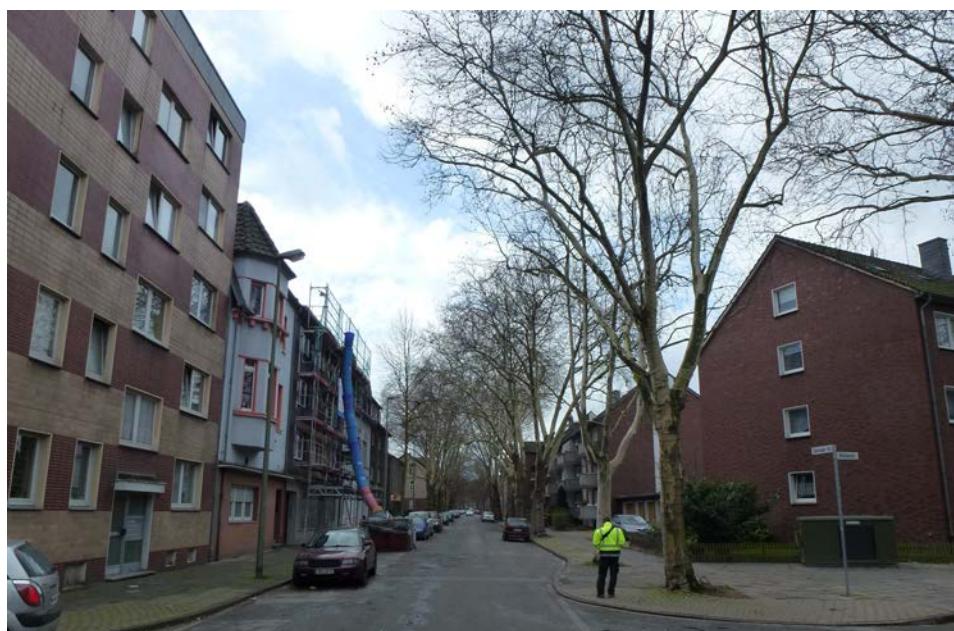
Alleeform: Einfache Allee  
Baumartenverteilung: gleichartig  
Hauptbaumart: *Tilia cordata, Crataegus sp.*  
Nebenbaumart(en): -  
Pflanzschema: regelmäßig  
Vollständigkeit: lückenlos / wenig Lücken  
Kronendach: offen  
Bemerkung: -

Querschnittsprofil: Q1 (3-4m)  
Ausstattung: Bügel  
Baumscheibe: schlecht  
Belagschäden: mittel

Fazit: Gleichartige Bebauung mit mittelgroßen Linden. Genügend Abstand zueinander und gute Vitalität der Bäume.

zusätzliche Maßnahmen: Standortverbesserung

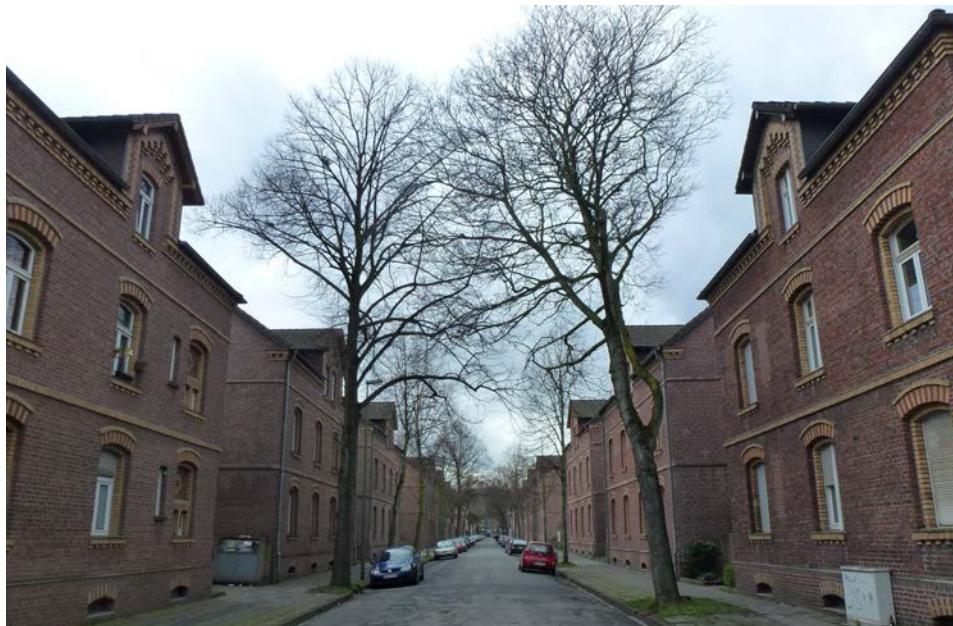
Alleeform: Einfache Allee  
Baumartenverteilung: gleichartig  
Hauptbaumart: *Tilia cordata*  
Nebenbaumart(en): *Crataegus spec.*, *Acer pseudoplatanus*  
Pflanzschema: regelmäßig  
Vollständigkeit: stark lückenhaft  
Kronendach: offen  
Bemerkung: -

Fazit: Kaum Baumbestand auf Nordseite. Neue Standorte schaffen.

zusätzliche Maßnahmen: ergänzende Standorte schaffen

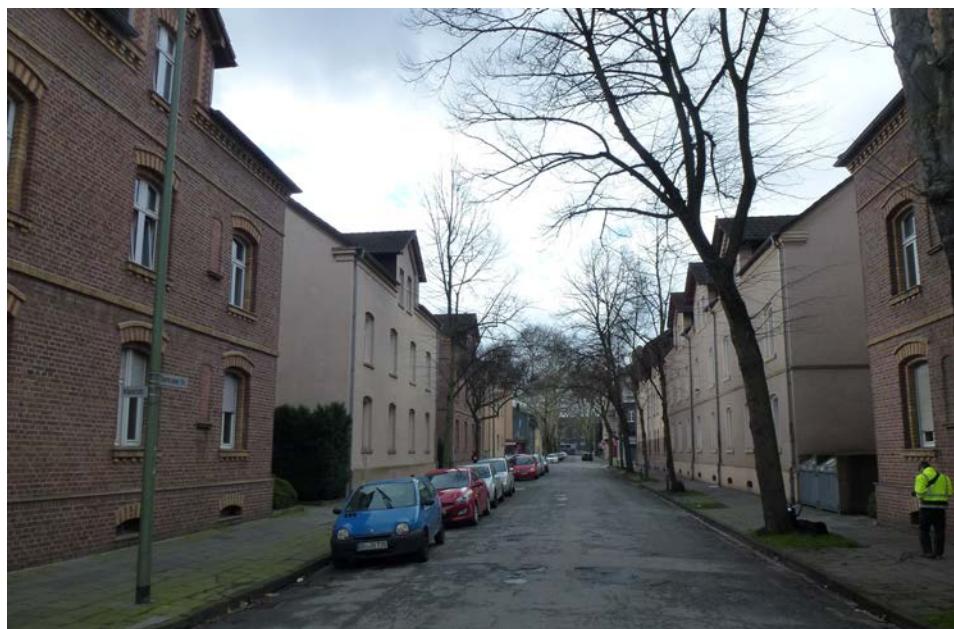
**kein Alleencharakter**

Alleiform: Sonstige (s. Bemerkung)  
Baumartenverteilung: gleichartig  
Hauptbaumart: *Platanus acerifolia*  
Nebenbaumart(en): -  
Pflanzschema: regelmäßig  
Vollständigkeit: stark lückenhaft  
Kronendach: bedeckt  
Bemerkung: -

Querschnittsprofil: Q1 (3-4m)  
Ausstattung: -  
Baumscheibe: schlecht  
Belagschäden: mittel

Fazit: Kein Alleecharakter wegen großer Lücken. Neue Bäume vor den Fassaden schlecht realisierbar.  
hoher Pflegeaufwand: Massaria

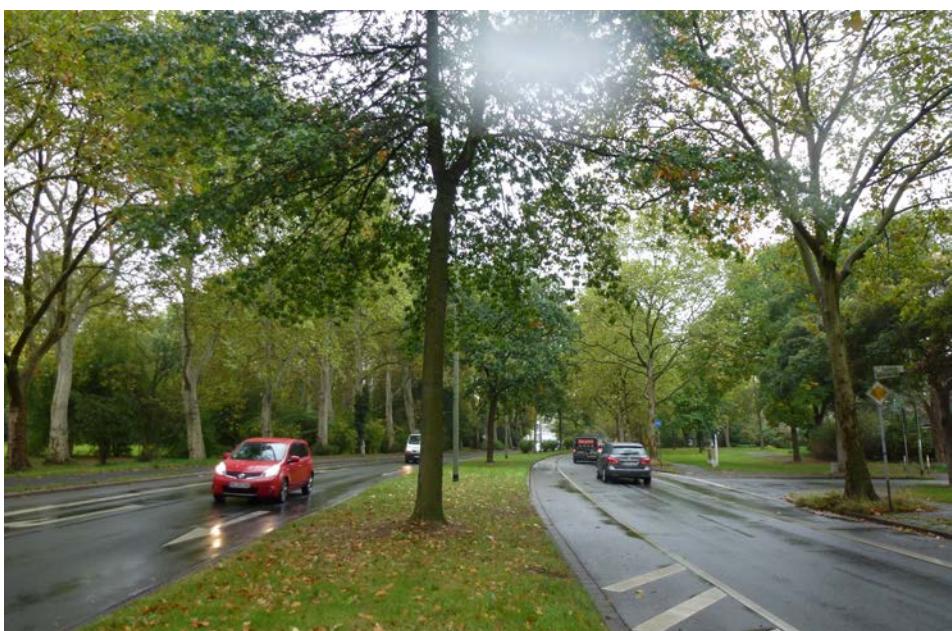
Alleeform: Einfache Allee  
Baumartenverteilung: gleichartig  
Hauptbaumart: *Tilia platyphyllos*  
Nebenbaumart(en): *Tilia cordata*  
Pflanzschema: unregelmäßig  
Vollständigkeit: lückenhaft  
Kronendach: bedeckt  
Bemerkung: -

Entwicklungsphase(n): Jugendphase, Reifephase, Alterungsphase  
Vitalität: kränkelnd  
Baumart am Standort kritisch: -

Querschnittsprofil: Q2 (4-6m)  
Ausstattung: -  
Baumscheibe: schlecht  
Belagschäden: kaum

Fazit: Mäßiger Zustand der Linden, teilweise kränkelnd. Durch Umbau gesunden Baumbestand etablieren, Lücken schließen und Auflockerung schaffen.

zusätzliche Maßnahmen: Standortverbesserung

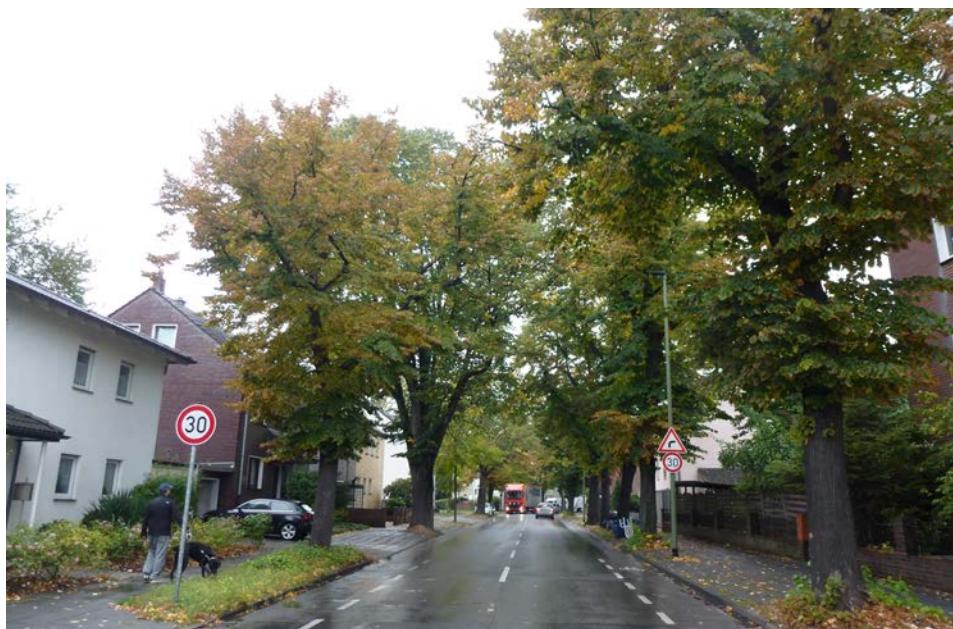
Alleeform: Einfache Allee  
 Baumartenverteilung: gemischt  
 Hauptbaumart: *Robinia pseudoacacia*  
 Nebenbaumart(en): *Quercus spec.*, *Tilia spec.*  
 Pflanzschema: unregelmäßig  
 Vollständigkeit: lückenhaft  
 Kronendach: offen  
 Bemerkung: -

auffällige Schäden an den Bäumen: Schädlinge / Schadpilze  
 Bemerkung Schäden / Schädlinge: Alte Robinien mit verschiedenen Pilzen, Stand- und Bruchsicherheit fragwürdig

**Zukunftswürdigkeit:** **5 - mangelhaft**  
**Zeitraum Handlungsempfehlung:** **kurzfristig**

Fazit: Allee mit ausreichend Abstand zur Bebauung. Robinien stark geschädigt- ersetzen. Begonnenen Umbau fortsetzen.

**Zukunftsähigkeit:** **5 - mangelhaft**  
**Maßnahme:** **Ersatz**

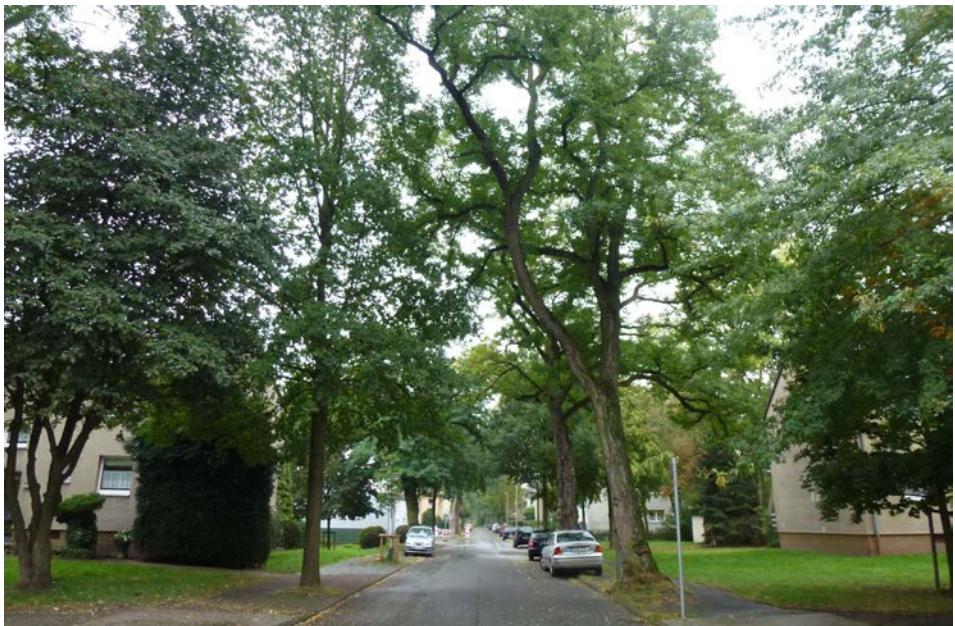
Alleeform:	Einfache Allee
Baumartenverteilung:	gemischt
Hauptbaumart:	<i>Crataegus spec.</i>
Nebenbaumart(en):	<i>Fraxinus ornus, Acer platanoides, Fraxinus excelsior</i>
Pflanzschema:	regelmäßig
Vollständigkeit:	lückenlos / wenig Lücken
Kronendach:	offen
Bemerkung:	-

Entwicklungsphase(n):	Jugendphase, Reifephase, Alterungsphase, mit Nachpflanzungen
Vitalität:	gesund
Baumart am Standort kritisch:	ja - Esche-Eschentriebsterben

Gemischte Bepflanzung mit mehrheitlich Weißdornpflanzungen. Zu kleine Baumart für Straße mit entsprechendem Querschnittprofil. Nachpflanzungen werden zukünftig Weißdorn überragen. Langfristig kein Weißdorn nachpflanzen.

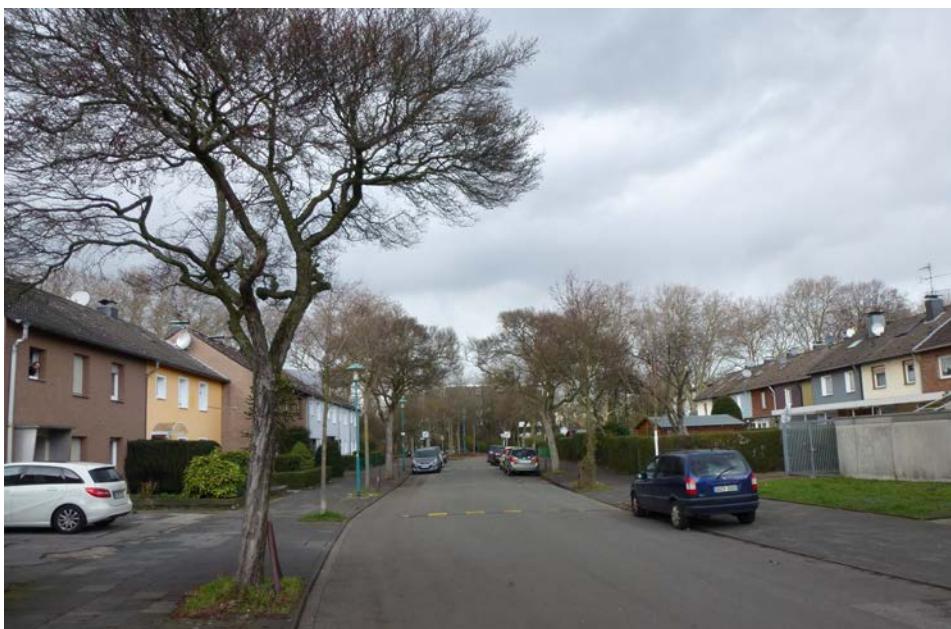
Alleeform: Einfache Allee  
Baumartenverteilung: gemischt  
Hauptbaumart: *Tilia cordata*  
Nebenbaumart(en): *Sorbus intermedia*  
Pflanzschema: regelmäßig  
Vollständigkeit: lückenhaft  
Kronendach: offen  
Bemerkung: -

Fazit: Teils schlecht entwickelte Linden und Dichtstand vor niedriger Bebauung. Langfristig auf kleinere Baumart umstellen, um einheitliches Bild in der gesamten Straße zu erzeugen.

zusätzliche Maßnahmen: leere Baumstandorte bepflanzen

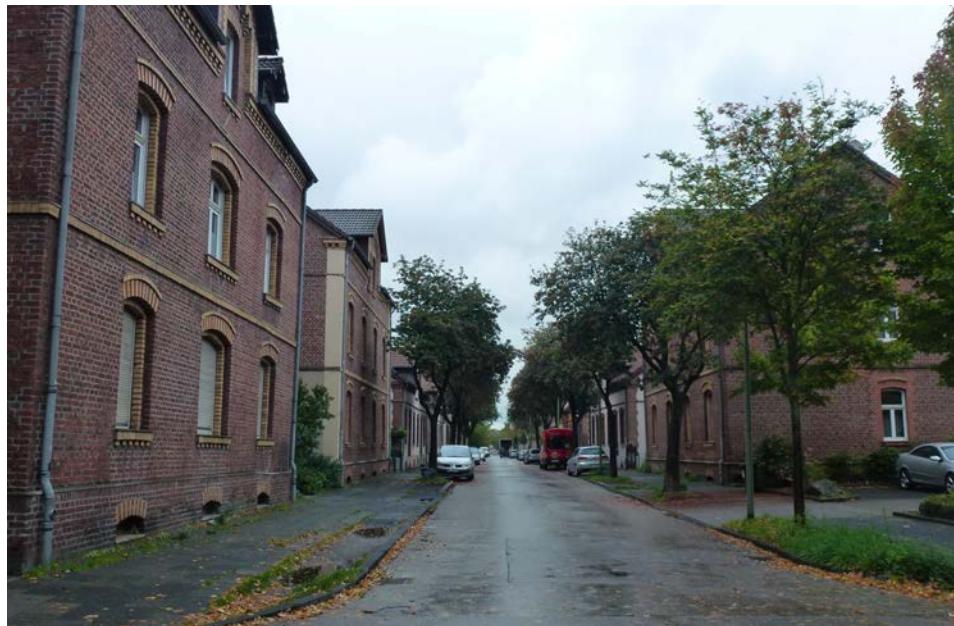
Alleeform: Einfache Allee  
Baumartenverteilung: gleichartig  
Hauptbaumart: Prunus spec.  
Nebenbaumart(en): Sorbus spec.  
Pflanzschema: regelmäßig  
Vollständigkeit: lückenlos / wenig Lücken  
Kronendach: offen  
Bemerkung: -

Entwicklungsphase(n): Jugendphase, Reifephase, mit Nachpflanzungen  
Vitalität: kränkelnd  
Baumart am Standort kritisch: -

Fazit: Dichte Bebauung mit Bepflanzung aus kleinkronigen Bäumen. Sorbus kränkelnd, daher Ersatz durch Kirsche

zusätzliche Maßnahmen: leere Baumstandorte bepflanzen

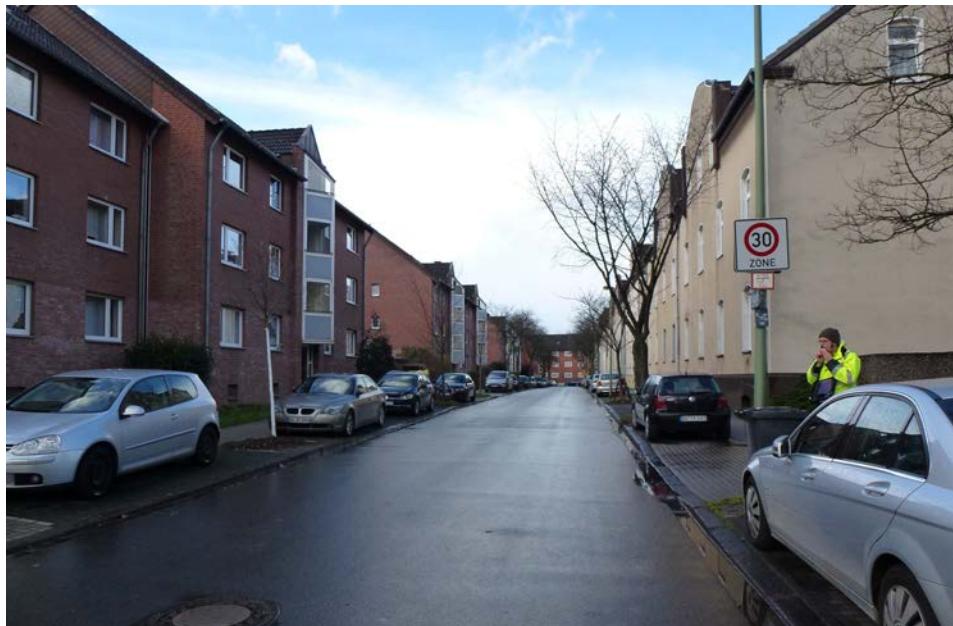
Alleeform: Einfache Allee  
Baumartenverteilung: gemischt  
Hauptbaumart: Acer platanoides  
Nebenbaumart(en): Fraxinus excelsior  
Pflanzschema: regelmäßig  
Vollständigkeit: lückenhaft  
Kronendach: offen  
Bemerkung: -

Entwicklungsphase(n): Jugendphase, Reifephase  
Vitalität: kränkelnd  
Baumart am Standort kritisch: ja - Esche-Eschentriebsterben

Fazit: Straßenabschnitt mit wenig Bebauung. Langfristig ist mit Problemen bei der Esche zu rechnen, weswegen diese Baumart ersetzt werden sollte.

zusätzliche Maßnahmen: ergänzende Standorte schaffen

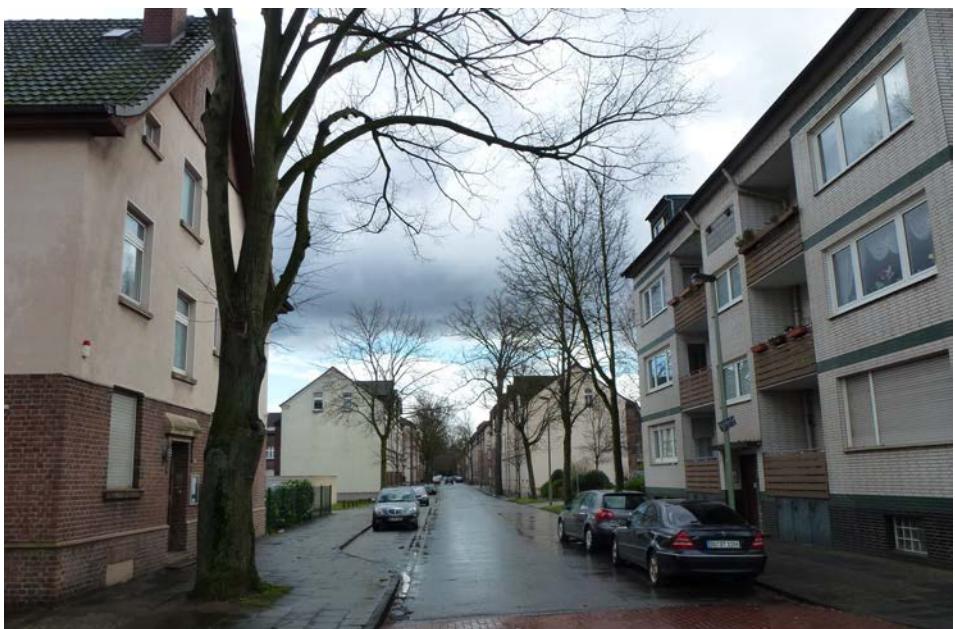
**kein Alleencharakter**

Alleiform: Einfache Allee  
Baumartenverteilung: gleichartig  
Hauptbaumart: Acer pseudoplatanus  
Nebenbaumart(en): Acer platanoides  
Pflanzschema: unregelmäßig  
Vollständigkeit: lückenlos / wenig Lücken  
Kronendach: offen  
Bemerkung: -

Belagschäden: mittel

auffällige Schäden an den Bäumen: viele Anfahrschäden

Fazit: Problematischer Standort mit wenig Platz. Berg-Ahorn sieht noch vital aus- ist dennoch kritisch zu sehen. Umbau mit wechselständiger Bepflanzung und Baumscheibenverbreiterung in den Straßenraum.

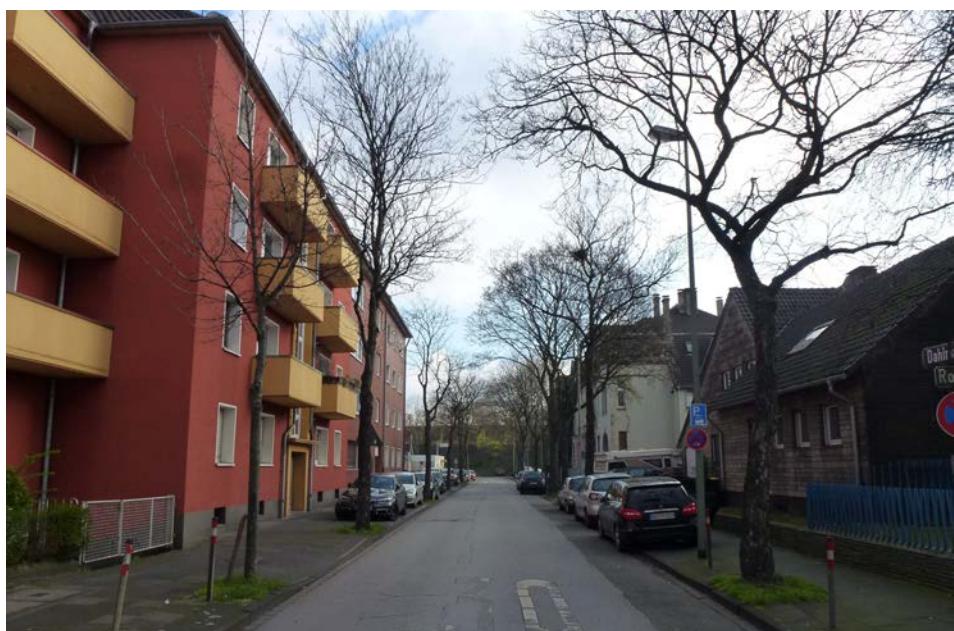
**kein Alleencharakter**

Alleeform: Einfache Allee  
Baumartenverteilung: gemischt  
Hauptbaumart: *Tilia cordata*  
Nebenbaumart(en): *Acer platanoides, Acer pseudoplatanus*  
Pflanzschema: unregelmäßig  
Vollständigkeit: stark lückenhaft  
Kronendach: offen  
Bemerkung: -

Querschnittsprofil: Q2 (4-6m)  
Ausstattung: -  
Baumscheibe: schlecht  
Belagschäden: keine

Fazit: Große Lücken, daher bisher kein Alleencharakter. Zum Anschluß an ein anderes Teilstück sollte die Allee jedoch erhalten bleiben und durch neue Standorte vervollständigt werden.

zusätzliche Maßnahmen: ergänzende Standorte schaffen

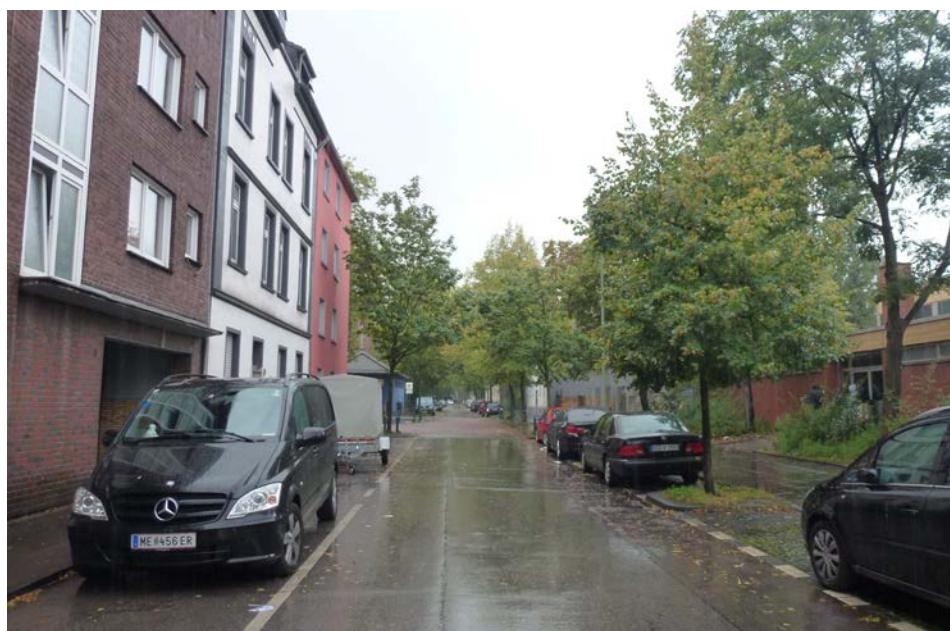
Alleeform: Einfache Allee  
Baumartenverteilung: gleichartig  
Hauptbaumart: *Tilia cordata*  
Nebenbaumart(en): -  
Pflanzschema: unregelmäßig  
Vollständigkeit: lückenhaft  
Kronendach: offen  
Bemerkung: -

Entwicklungsphase(n): Reifephase  
Vitalität: kränkelnd  
Baumart am Standort kritisch: -

Fazit: Leicht lückiger Bestand aus Linden in der Nähe einer Schule. An ausgewählten Standorten kann nachgepflanzt werden.

zusätzliche Maßnahmen: leere Baumstandorte bepflanzen, Standortverbesserung

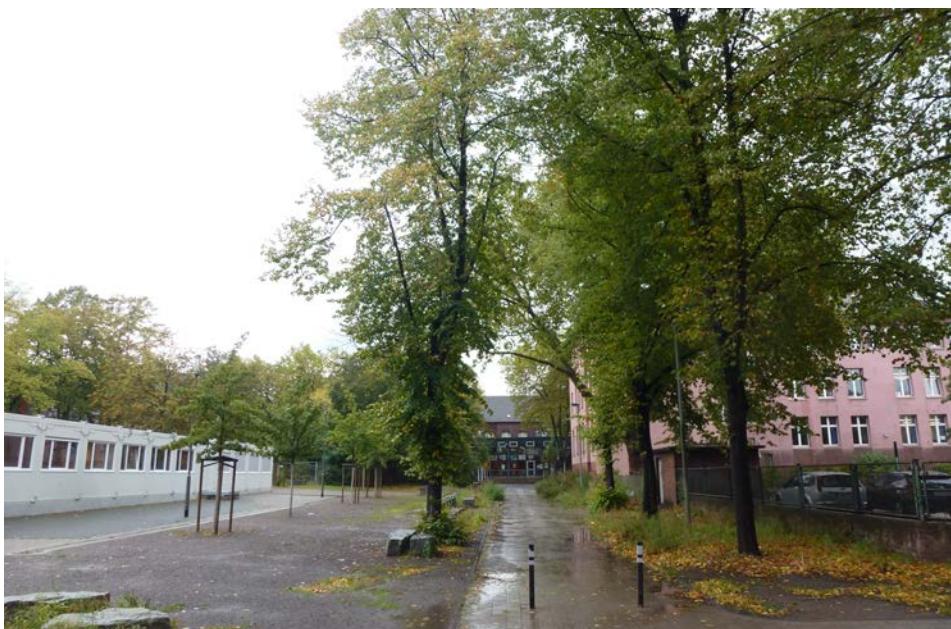
Alleeform: Einfache Allee  
Baumartenverteilung: gemischt  
Hauptbaumart: *Carpinus betulus*  
Nebenbaumart(en): *Platanus acerifolia, Pyrus spec.*  
Pflanzschema: regelmäßig  
Vollständigkeit: lückenlos / wenig Lücken  
Kronendach: bedeckt  
Bemerkung: -

Querschnittsprofil: Q1 (3-4m)  
Ausstattung: Bügel  
Baumscheibe: schlecht  
Belagschäden: kaum

Fazit: Hainbuchen funktionieren gut im Zusammenspiel mit älteren Platanen. Langfristig Platanen sukzessive ersetzen.  
hoher Pflegeaufwand: Massaria

zusätzliche Maßnahmen: Standortverbesserung
