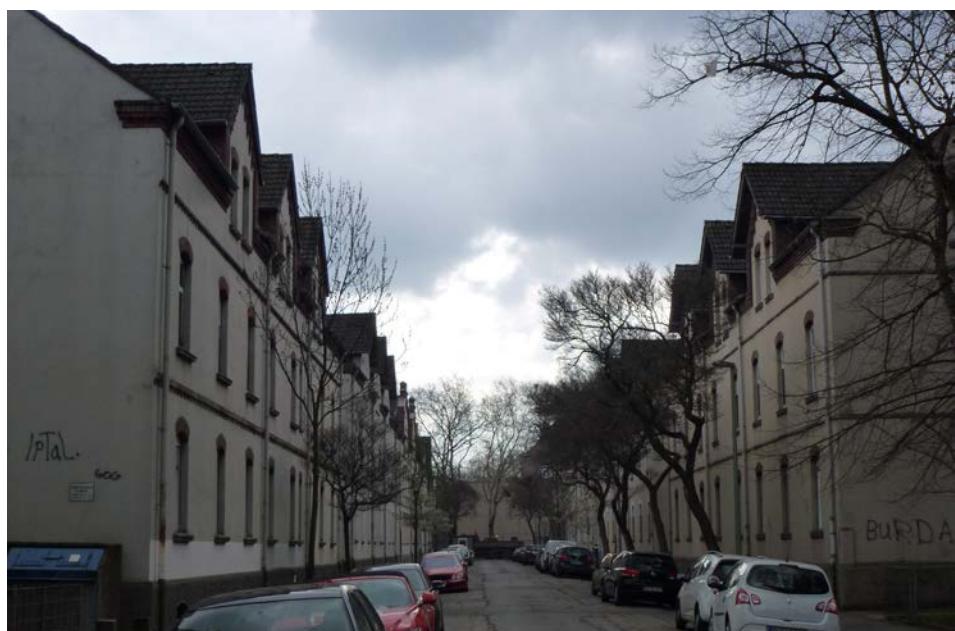
Alleiform: Einfache Allee  
Baumartenverteilung: gleichartig  
Hauptbaumart: Acer saccharinum  
Nebenbaumart(en): Corylus columna, Acer platanoides  
Pflanzschema: regelmäßig  
Vollständigkeit: lückenlos / wenig Lücken  
Kronendach: bedeckt  
Bemerkung: -

Entwicklungsphase(n): Jugendphase, Reifephase, Alterungsphase, mit Nachpflanzungen  
Vitalität: gesund  
Baumart am Standort kritisch: ja - Silber-Ahorn: Brüchig

Größerer Pflegeaufwand durch Brüchigkeit des Silber-Ahorn. Um den Altbaumbestand aus Silber-Ahorn zu halten, Kronen schmal und kompakt schneiden.  
hoher Pflegeaufwand: Brüchiger Silber-Ahorn

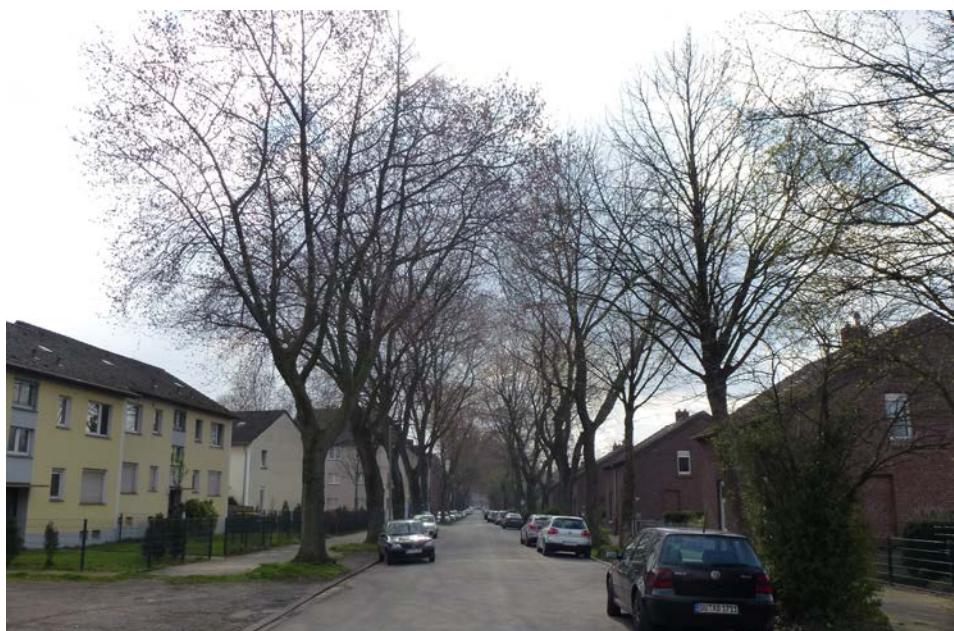
Alleeform: Einfache Allee  
Baumartenverteilung: gleichartig  
Hauptbaumart: *Fraxinus excelsior*  
Nebenbaumart(en): -  
Pflanzschema: regelmäßig  
Vollständigkeit: lückenhaft  
Kronendach: offen  
Bemerkung: -

Entwicklungsphase(n): Jugendphase, Reifephase  
Vitalität: kränkelnd  
Baumart am Standort kritisch: ja - Esche: Eschentriebsterben

auffällige Schäden an den Bäumen: -  
Bemerkung Schäden / Schädlinge: Eschentriebsterben

**Zukunftsfähigkeit:** 5 - mangelhaft  
**Maßnahme:** Ersatz

Fazit: Sukzessiv kranke Eschen ersetzen.  
hoher Pflegeaufwand: Totholz

zusätzliche Maßnahmen: leere Baumstandorte bepflanzen

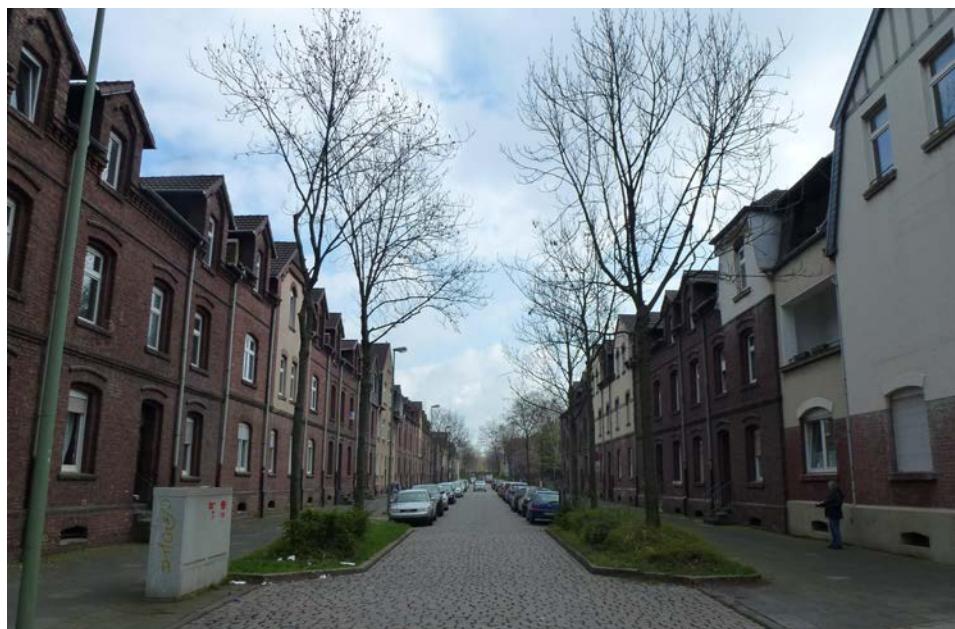
Alleeform: Einfache Allee  
Baumartenverteilung: gleichartig  
Hauptbaumart: *Platanus acerifolia*  
Nebenbaumart(en): -  
Pflanzschema: regelmäßig  
Vollständigkeit: lückenhaft  
Kronendach: bedeckt  
Bemerkung: -

Entwicklungsphase(n): Alterungsphase  
Vitalität: gesund  
Baumart am Standort kritisch: -

Fazit: Alter Baumbestand aus Platanen in dichter Bebauung. Zukünftig bei Ausfällen Lücken lassen.  
hoher Pflegeaufwand: Massaria

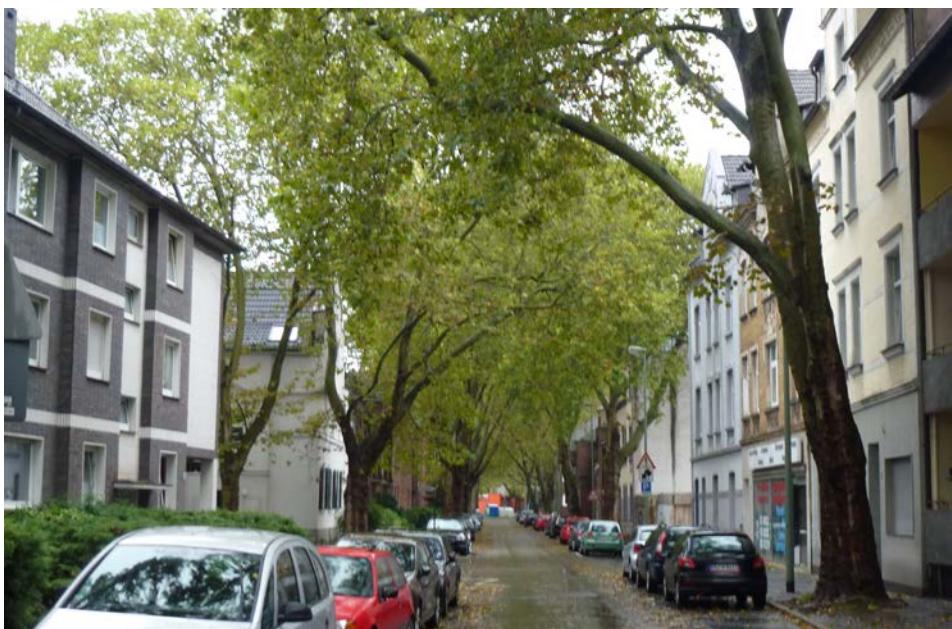
Alleeform: Einfache Allee  
Baumartenverteilung: gleichartig  
Hauptbaumart: *Platanus acerifolia*  
Nebenbaumart(en): -  
Pflanzschema: regelmäßig  
Vollständigkeit: lückenlos / wenig Lücken  
Kronendach: bedeckt  
Bemerkung: -

Querschnittsprofil: Q1 (3-4m)  
Ausstattung: -  
Baumscheibe: schlecht  
Belagschäden: mittel

Fazit: Wenig Platz für eine große Baumart. Langfristig sukzessive umbauen.  
hoher Pflegeaufwand

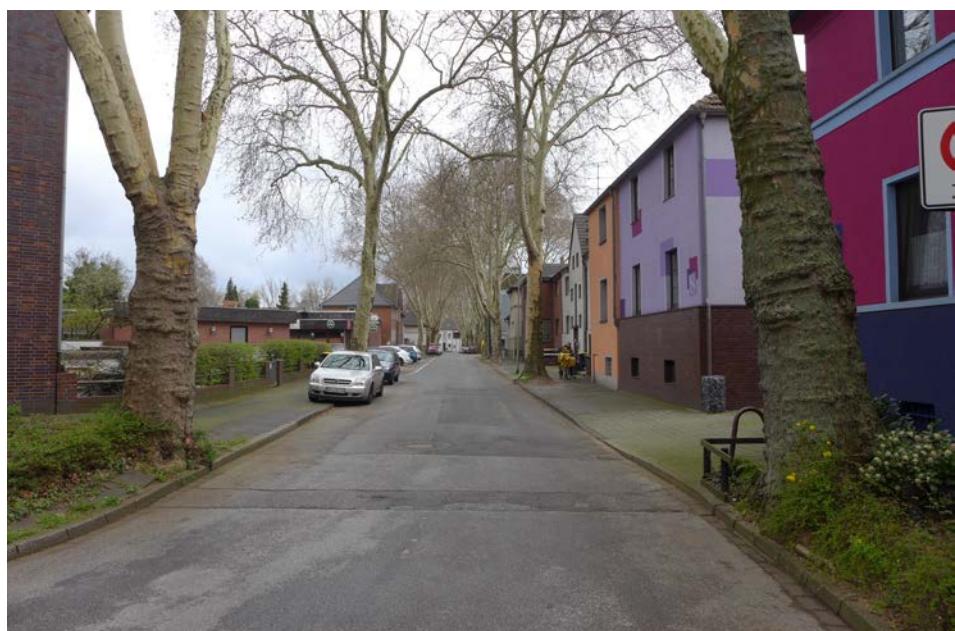
Alleeform: Einfache Allee  
Baumartenverteilung: gleichartig  
Hauptbaumart: *Platanus acerifolia*  
Nebenbaumart(en): *Gingko biloba, Prunus spec.*  
Pflanzschema: regelmäßig  
Vollständigkeit: lückenhaft  
Kronendach: bedeckt  
Bemerkung: -

Querschnittsprofil: Q1 (3-4m)  
Ausstattung: -  
Baumscheibe: schlecht  
Belagschäden: mittel

Fazit: Auf Grund des beschränkten Raumangebots wird eine Neugestaltung empfohlen.  
hoher Pflegeaufwand: Massaria

zusätzliche Maßnahmen: Standortverbesserung, Belagsschäden beheben

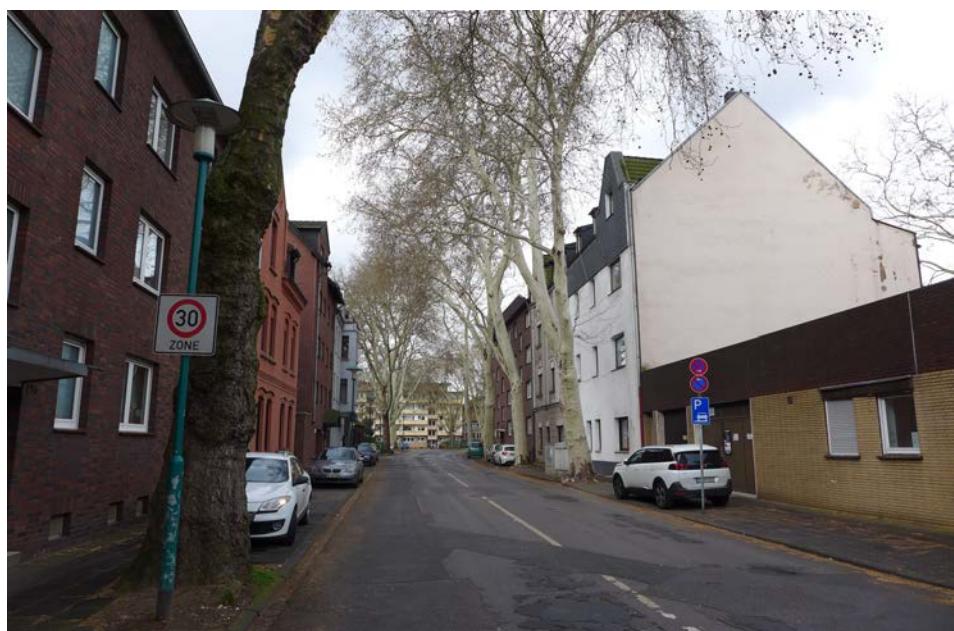
Alleeform: Einfache Allee  
Baumartenverteilung: gleichartig  
Hauptbaumart: *Platanus acerifolia*  
Nebenbaumart(en): *Gingko biloba*  
Pflanzschema: regelmäßig  
Vollständigkeit: lückenlos / wenig Lücken  
Kronendach: bedeckt  
Bemerkung: -

Fazit: Große Lücken, stark begrenztes Platzangebot. Durch Neugestaltung soll eine wechselständige Bepflanzung geschaffen werden  
hoher Pflegeaufwand: Massaria

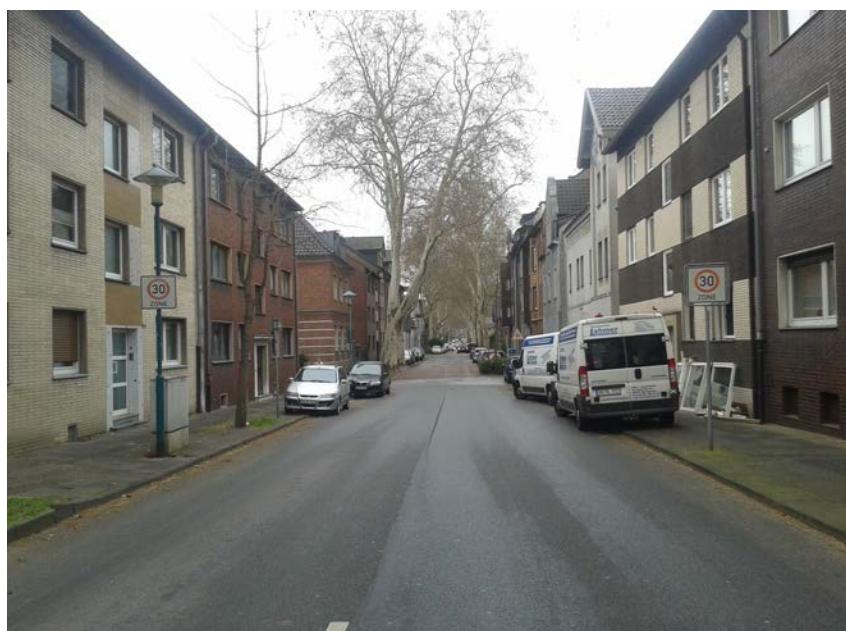
Alleeform: Einfache Allee  
Baumartenverteilung: gemischt  
Hauptbaumart: *Platanus acerifolia*  
Nebenbaumart(en): *Ginkgo biloba*  
Pflanzschema: regelmäßig  
Vollständigkeit: lückenhaft  
Kronendach: offen  
Bemerkung: -

Fazit: Stark begrenztes Platzangebot. Durch Neugestaltung soll eine wechselständige Bepflanzung geschaffen werden  
hoher Pflegeaufwand: Massaria

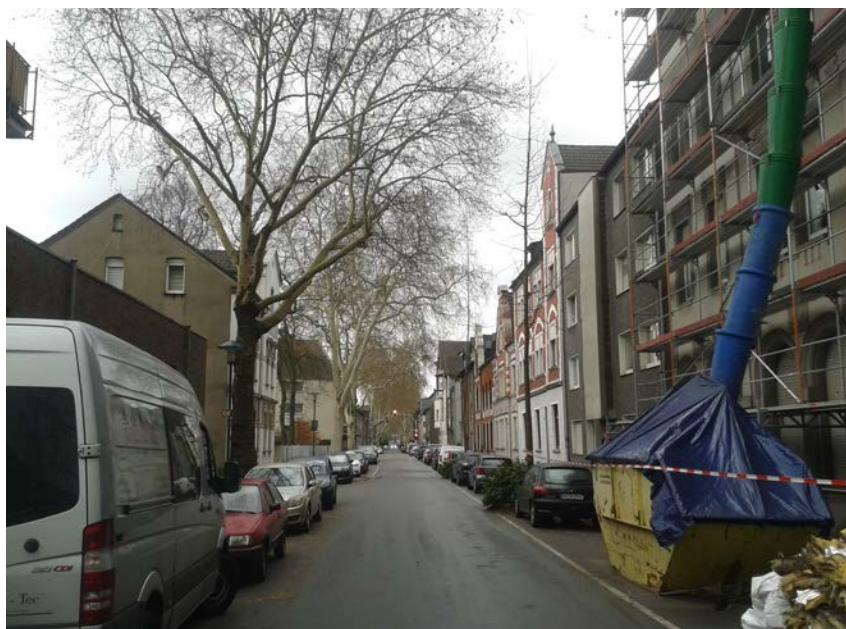
Alleeform: Einfache Allee  
Baumartenverteilung: gleichartig  
Hauptbaumart: *Platanus acerifolia*  
Nebenbaumart(en): -  
Pflanzschema: regelmäßig  
Vollständigkeit: lückenlos / wenig Lücken  
Kronendach: bedeckt  
Bemerkung: -

Fazit: Begrenztes Platzangebot. Größere Lücke durch Garagen. Bei Ausfällen, Lücken lassen um eine Auflockerung zu erreichen.  
hoher Pflegeaufwand: Massaria

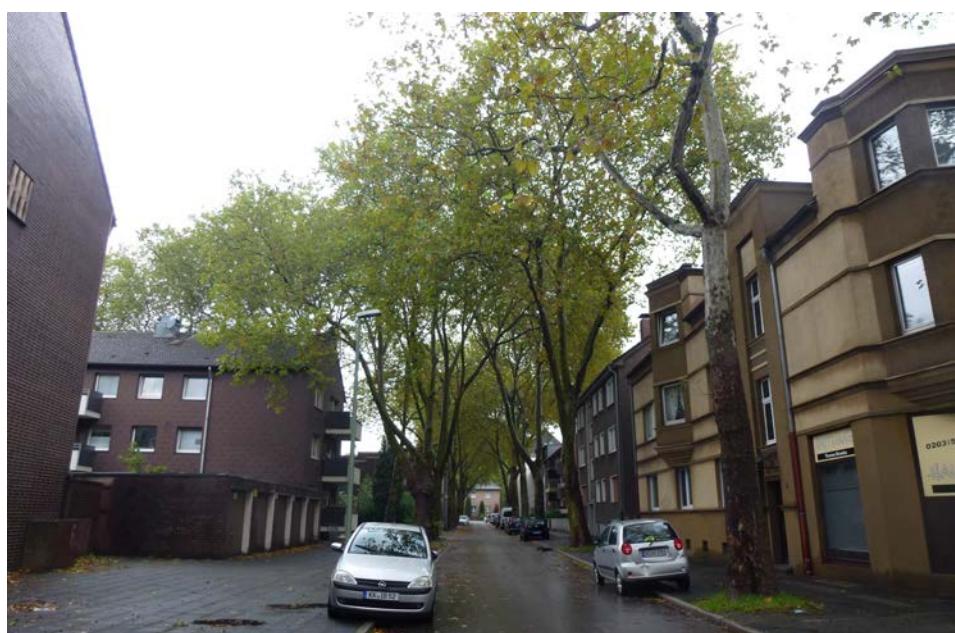
Alleeform: Einfache Allee  
Baumartenverteilung: gleichartig  
Hauptbaumart: *Platanus acerifolia*  
Nebenbaumart(en): *Carpinus betulus*  
Pflanzschema: regelmäßig  
Vollständigkeit: lückenhaft  
Kronendach: bedeckt  
Bemerkung: -

Querschnittsprofil: Q3 (6-10m)  
Ausstattung: -  
Baumscheibe: mittel  
Belagschäden: mittel

Fazit: Platanenallee mit leicher Konkurrenz auf der Nordostseite.  
hoher Pflegeaufwand: Massaria

zusätzliche Maßnahmen: Standortverbesserung

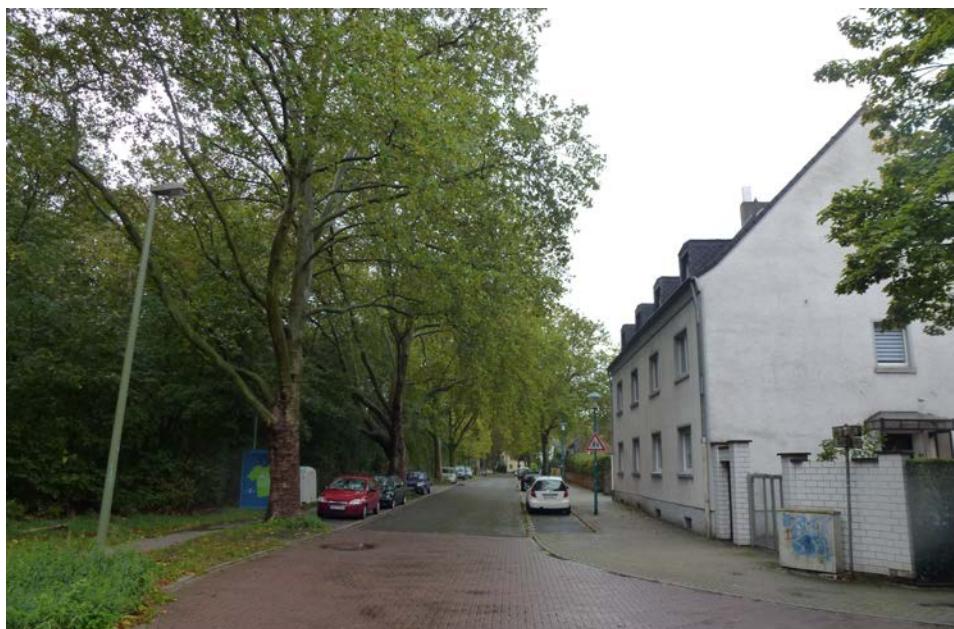
Alleeform: Einfache Allee  
Baumartenverteilung: gemischt  
Hauptbaumart: *Robinia pseudoacacia*  
Nebenbaumart(en): *Fraxinus excelsior, Gleditsia triacanthos*  
Pflanzschema: regelmäig  
Vollständigkeit: lückenlos / wenig Lücken  
Kronendach: offen  
Bemerkung: -

auffällige Schäden an den Bäumen: Schädlinge / Schadpilze  
Bemerkung Schäden / Schädlinge: Mehrfach Riesenporling an alten Robinien

Fazit: Kurvige Straße mit begleitendem Baumbestand. Bäume bisher mit geringer Höhe und genügend Platzangebot. Geschädigte Robinien ersetzen.

Bemerkung: Geschädigte Robinien durch geeignete Eschenart austauschen.

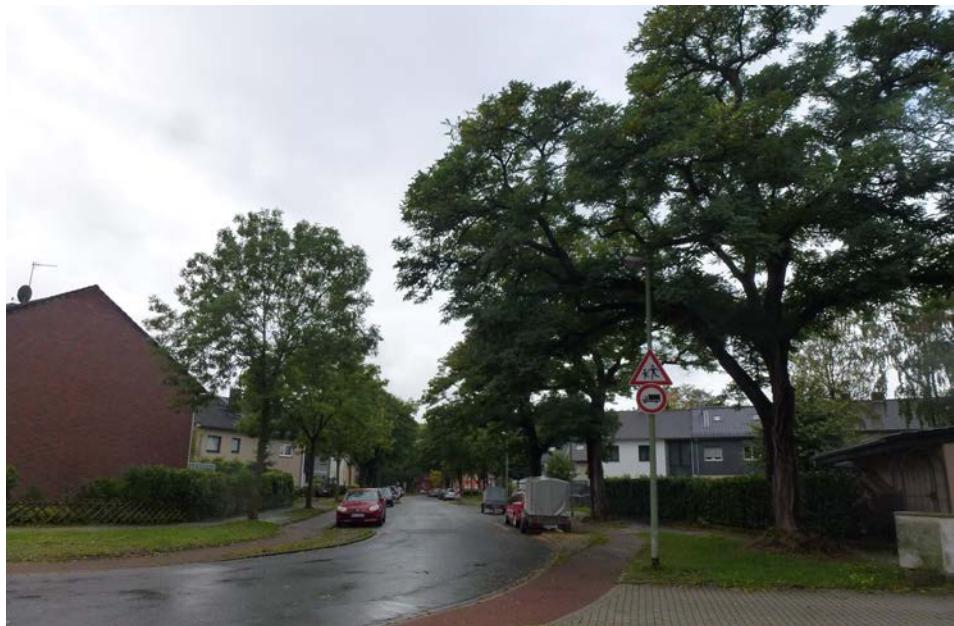
Alleeform: Einfache Allee  
Baumartenverteilung: gleichartig  
Hauptbaumart: *Platanus acerifolia*  
Nebenbaumart(en): *Prunus spec.*  
Pflanzschema: regelmäßig  
Vollständigkeit: lückenlos / wenig Lücken  
Kronendach: bedeckt  
Bemerkung: -

auffällige Schäden an den Bäumen: -  
Bemerkung Schäden / Schädlinge: viel Totholz

Fazit: Typische Allee mit gleichaltrigen Platanen. Kürzliche Neugestaltung. Große Baumscheiben und ausreichend Platz. Hohe Erhaltenswürdigkeit.  
hoher Pflegeaufwand: Massaria, Totholz

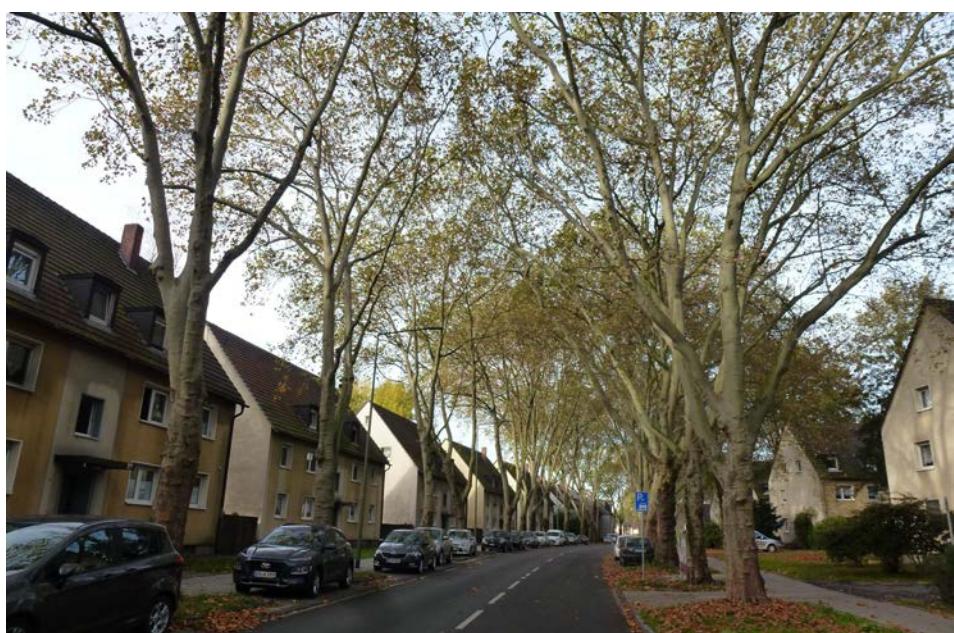
Alleeform: Einfache Allee  
Baumartenverteilung: gleichartig  
Hauptbaumart: *Platanus acerifolia*  
Nebenbaumart(en): -  
Pflanzschema: regelmäßig  
Vollständigkeit: lückenlos / wenig Lücken  
Kronendach: bedeckt  
Bemerkung: Allee geht über Fürst-Pückler-Straße hinaus

Querschnittsprofil: Q4 (>10m)  
Ausstattung: -  
Baumscheibe: schlecht  
Belagschäden: mittel

Fazit: Platanen werden auf West durch benachbarten Gehölzbestand bedrängt.  
Verlängerung der Allee möglich.  
hoher Pflegeaufwand: Massaria

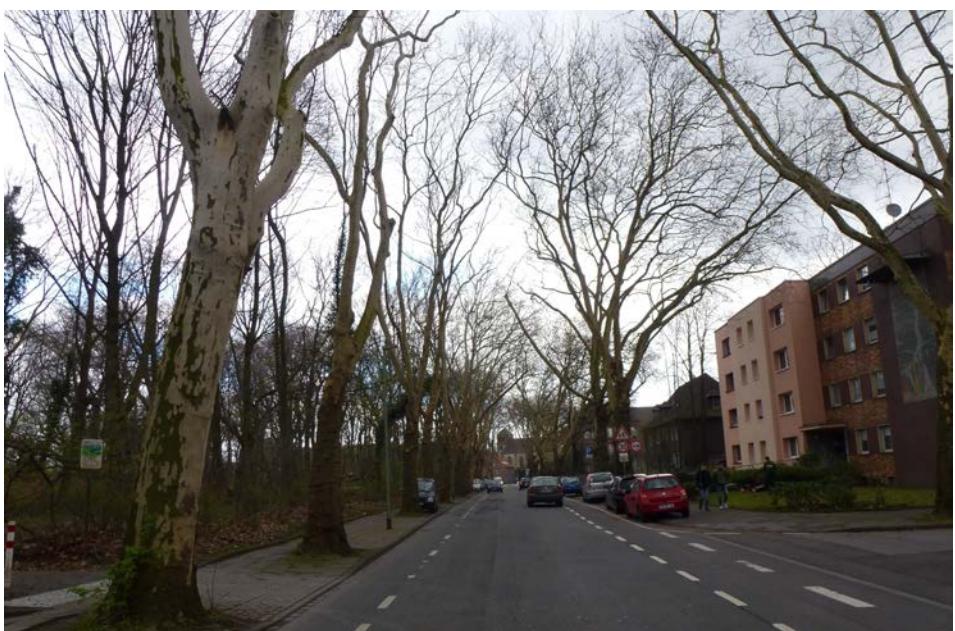
Alleeform: Einfache Allee  
Baumartenverteilung: gleichartig  
Hauptbaumart: Platanus acerifolia  
Nebenbaumart(en): -  
Pflanzschema: regelmäßig  
Vollständigkeit: lückenlos / wenig Lücken  
Kronendach: bedeckt  
Bemerkung: -

Fazit: Recht dichter Baumbestand in Wohngebiet mit offener Bebauung. Bei Ausfällen, Lücken zur Auflockerung lassen.  
hoher Pflegeaufwand: Massaria

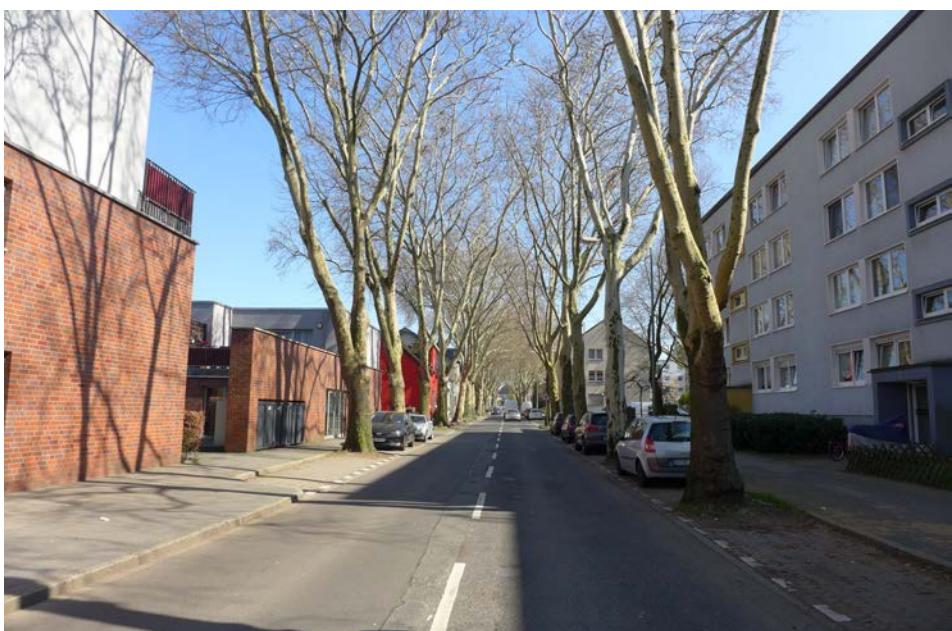
Alleeform: Einfache Allee  
Baumartenverteilung: gleichartig  
Hauptbaumart: *Carpinus betulus*  
Nebenbaumart(en): -  
Pflanzschema: regelmäßig  
Vollständigkeit: stark lückenhaft  
Kronendach: bedeckt  
Bemerkung: Westseite zur Zeit Baustelle

Querschnittsprofil: Q3 (6-10m)  
Ausstattung: -  
Baumscheibe: schlecht  
Belagschäden: kaum

auffällige Schäden an den Bäumen: Schädlinge / Schadpilze, viele Anfahrschäden  
Bemerkung Schäden / Schädlinge: -

**Zukunftsähigkeit:** **5 - mangelhaft**  
**Maßnahme:** **Umbau**

Fazit: Zur Zeit kein Alleecharakter durch Baustelle gegeben. Nach Beendigung der Bauarbeiten, Allee wiederherstellen und bessere Standorte schaffen.

Bemerkung: Nach Beendigung der Baustelle Lücken sinnvoll mit *Carpinus betulus* schließen und ordentliche Baumscheiben mit Anfahrschutz schaffen. Geschädigte Bäume ersetzen.

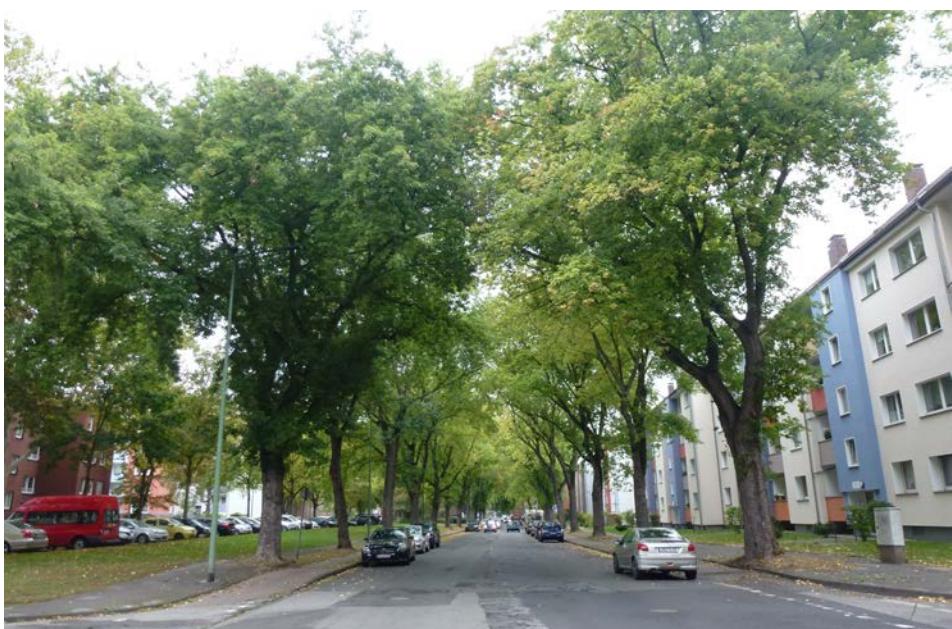
Alleeform: Einfache Allee  
Baumartenverteilung: gleichartig  
Hauptbaumart: Acer saccharinum  
Nebenbaumart(en): -  
Pflanzschema: regelmäßig  
Vollständigkeit: lückenlos / wenig Lücken  
Kronendach: bedeckt  
Bemerkung: -

Entwicklungsphase(n): Alterungsphase, mit Nachpflanzungen  
Vitalität: gesund  
Baumart am Standort kritisch: ja - Silber-Ahorn-brüchig

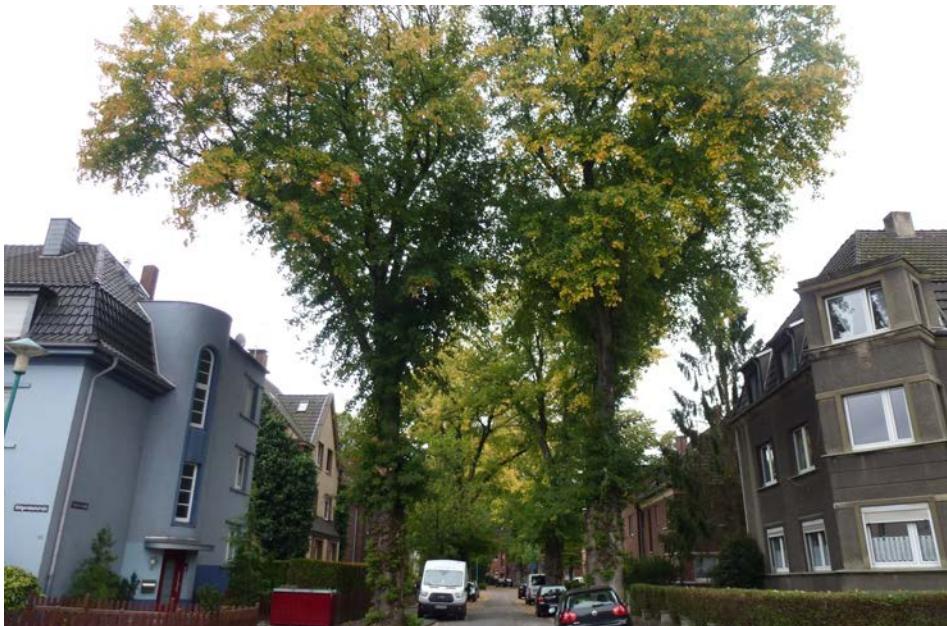
Alleeform: Einfache Allee  
Baumartenverteilung: gleichartig  
Hauptbaumart: *Fraxinus excelsior f. diversifolia*  
Nebenbaumart(en): -  
Pflanzschema: regelmäßig  
Vollständigkeit: lückenlos / wenig Lücken  
Kronendach: offen  
Bemerkung: -

Entwicklungsphase(n): Reifephase  
Vitalität: gesund  
Baumart am Standort kritisch: ja - Eschentriebsterben

Fazit: Schlechter Zustand der Einblatt-Eschen. In Zukunft ist durch das Eschentriebsterben mit einer Verschlechterung der Bäume zu rechnen.

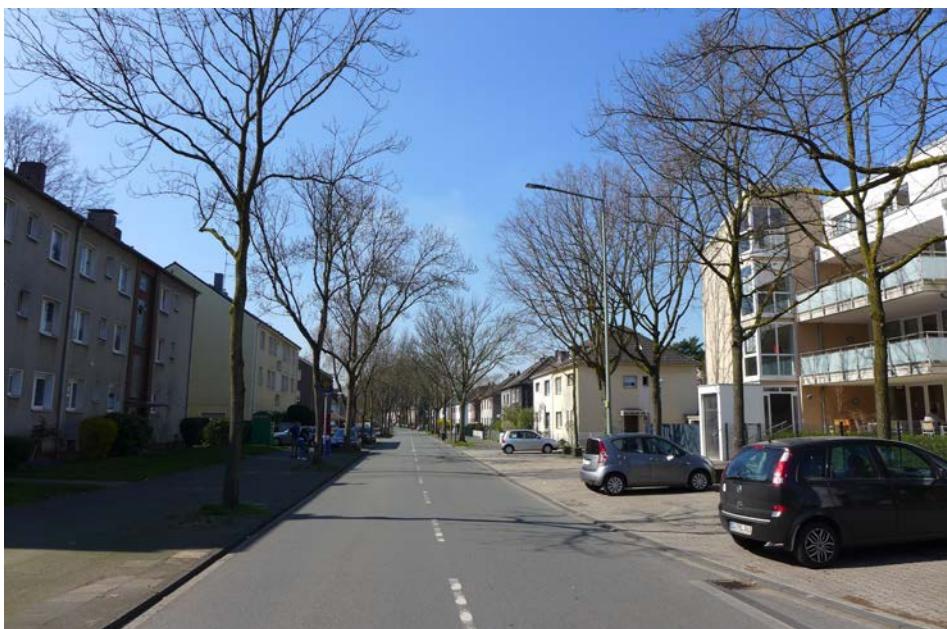
Alleeform: Einfache Allee  
Baumartenverteilung: gleichartig  
Hauptbaumart: *Fraxinus excelsior f. diversifolia*, *Crataegus spec.*  
Nebenbaumart(en): -  
Pflanzschema: regelmäßig  
Vollständigkeit: stark lückenhaft  
Kronendach: offen  
Bemerkung: -

Entwicklungsphase(n): Reifephase  
Vitalität: gesund  
Baumart am Standort kritisch: ja - Eschentriebsterben

Fazit: Lückiger Abschnitt, Nachpflanzungen notwendig. Eschen zukünftig mit Problemen durch Eschentriebsterben.

zusätzliche Maßnahmen: leere Baumstandorte bepflanzen

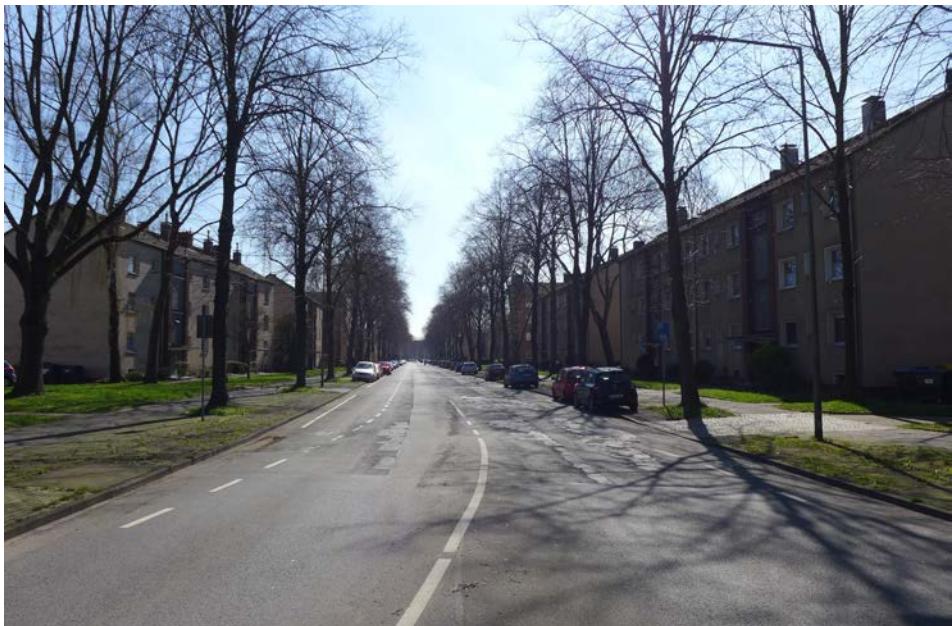
Alleeform: Einfache Allee  
Baumartenverteilung: gleichartig  
Hauptbaumart: Acer campestre  
Nebenbaumart(en): Tilia cordata  
Pflanzschema: regelmäßig  
Vollständigkeit: lückenlos / wenig Lücken  
Kronendach: offen  
Bemerkung: Hochspannungsleitung über Straße

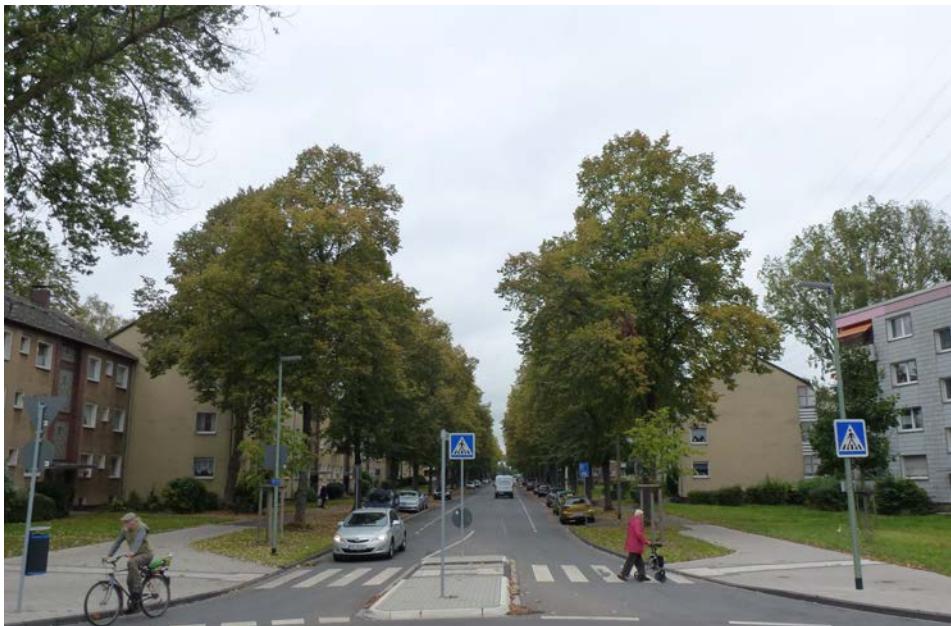
Alleeform:	Einfache Allee
Baumartenverteilung:	gleichartig
Hauptbaumart:	<i>Platanus acerifolia</i>
Nebenbaumart(en):	<i>Tilia cordata, Acer platanoides, Acer saccharinum</i>
Pflanzschema:	regelmäßig
Vollständigkeit:	lückenhaft
Kronendach:	bedeckt
Bemerkung:	-

Entwicklungsphase(n):	Jugendphase, Reifephase, Alterungsphase
Vitalität:	gesund
Baumart am Standort kritisch:	-

Querschnittsprofil:	Q3 (6-10m)	<input type="checkbox"/> Gehweg besonders schmal / teilweise nicht nutzbar
Ausstattung:	-	<input type="checkbox"/> offensichtlich störende Infrastruktur
Baumscheibe:	mittel	
Belagschäden:	mittel

Fazit: Lückiger Bestand der durch eine größere Nachpflanzung wieder geschlossen werden soll.  
hoher Pflegeaufwand: Massaria

zusätzliche Maßnahmen: leere Baumstandorte bepflanzen, ergänzende Standorte schaffen, Belagsschäden beheben

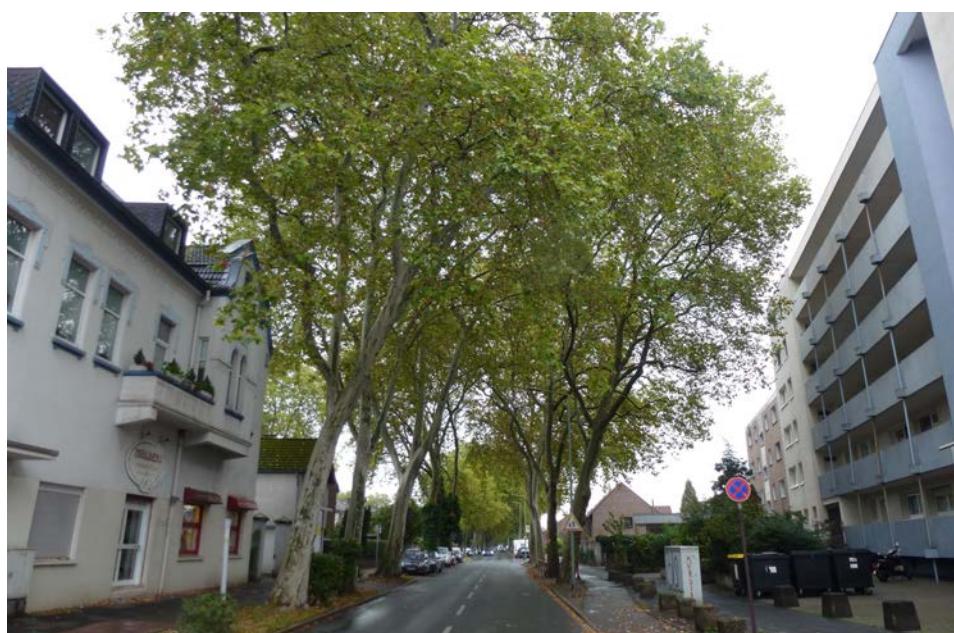
Alleeform: Einfache Allee  
Baumartenverteilung: gleichartig  
Hauptbaumart: *Platanus acerifolia*  
Nebenbaumart(en): -  
Pflanzschema: regelmäßig  
Vollständigkeit: lückenlos / wenig Lücken  
Kronendach: bedeckt  
Bemerkung: -

Entwicklungsphase(n): Alterungsphase  
Vitalität: gesund  
Baumart am Standort kritisch: -

Querschnittsprofil: Q2 (4-6m)  
Ausstattung: -  
Baumscheibe: mittel  
Belagschäden: kaum

Fazit: Kurzes Teilstück ohne Verbesserungsbedarf.  
hoher Pflegeaufwand: Massaria

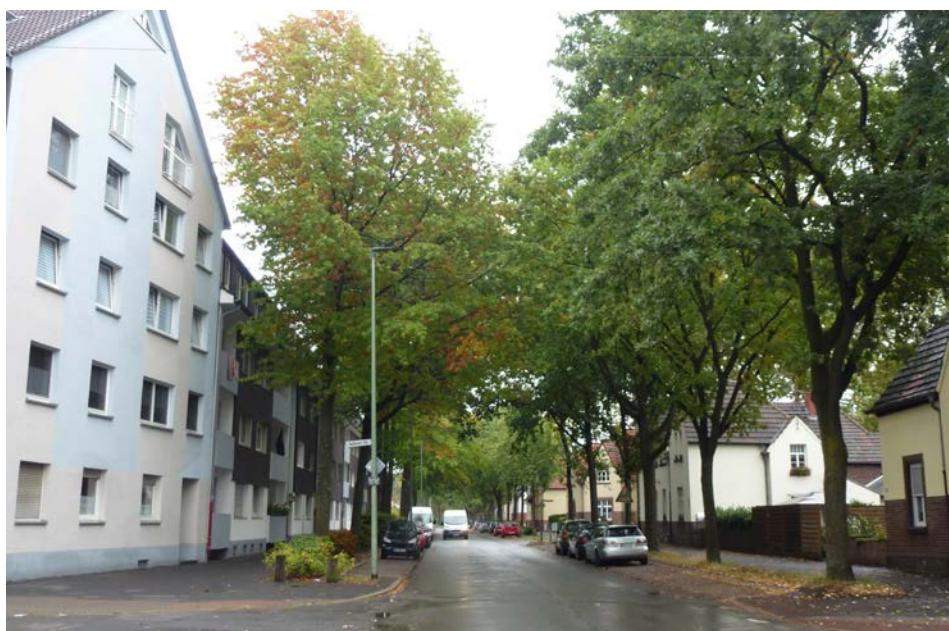
Alleeform:	Einfache Allee
Baumartenverteilung:	gleichartig
Hauptbaumart:	<i>Acer saccharinum</i>
Nebenbaumart(en):	<i>Quercus palustris</i>
Pflanzschema:	regelmäßig
Vollständigkeit:	lückenlos / wenig Lücken
Kronendach:	bedeckt
Bemerkung:	-

Entwicklungsphase(n):	Reifephase, Alterungsphase
Vitalität:	gesund
Baumart am Standort kritisch:	ja - <i>Acer saccharinum</i> -brüchig

Fazit: Langfristig problematischen Silber-Ahorn ersetzen. Lücken auffüllen.

zusätzliche Maßnahmen: leere Baumstandorte bepflanzen, Standortverbesserung

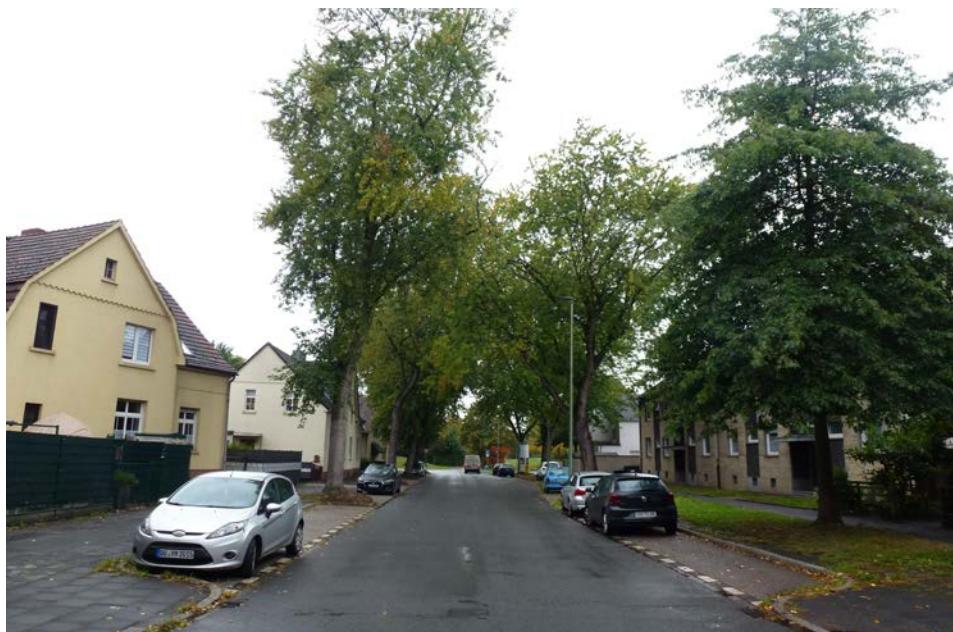
Alleeform: Einfache Allee  
Baumartenverteilung: gleichartig  
Hauptbaumart: *Platanus acerifolia*  
Nebenbaumart(en): *Acer platanoides*  
Pflanzschema: unregelmäßig  
Vollständigkeit: stark lückenhaft  
Kronendach: bedeckt  
Bemerkung: -

Querschnittsprofil: Q2 (4-6m)  
Ausstattung: -  
Baumscheibe: schlecht  
Belagschäden: kaum

Fazit: Wohnviertel mit altem Baumbestand aus Platanen. Wenig gleichmäßig durch nach hinten versetzte Standorte. An geeigneten Stellen nachpflanzen.  
hoher Pflegeaufwand: Massaria

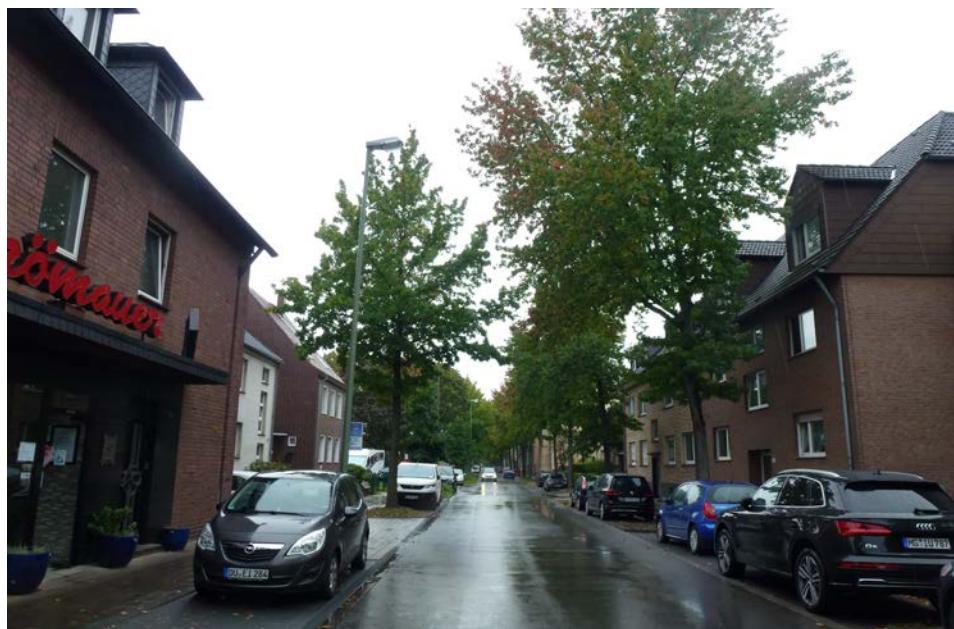
Alleeform: Einfache Allee  
Baumartenverteilung: gemischt  
Hauptbaumart: *Quercus palustris*  
Nebenbaumart(en): *Robinia pseudoacacia, Quercus spp.*  
Pflanzschema: regelmäig  
Vollständigkeit: lückenlos / wenig Lücken  
Kronendach: bedeckt  
Bemerkung: -

Bemerkung: Alte Robinien abgängig oder mit Schädigungen, ersetzen durch Eichenart

Fazit: Gemischtes Erscheinungsbild, alte Robinien ersetzen.

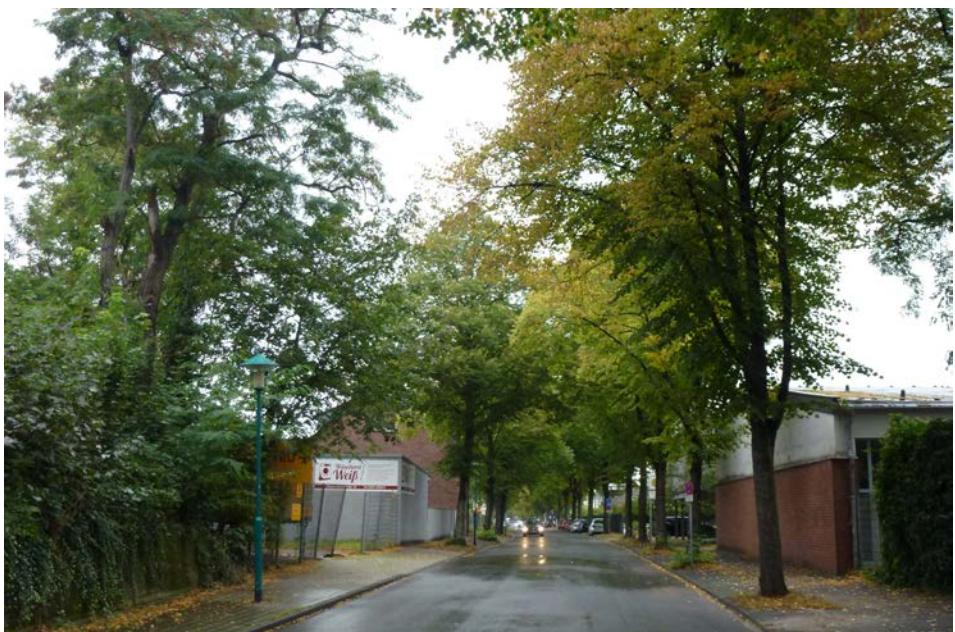
Alleeform: Einfache Allee  
Baumartenverteilung: gleichartig  
Hauptbaumart: *Tilia cordata*  
Nebenbaumart(en): -  
Pflanzschema: unregelmäßig  
Vollständigkeit: lückenhaft  
Kronendach: offen  
Bemerkung: -

Entwicklungsphase(n): Reifephase, Alterungsphase  
Vitalität: kränkelnd  
Baumart am Standort kritisch: -

Fazit: Gleichmäßige Allee mit leichtem Verbesserungsbedarf bei den Baumscheiben

zusätzliche Maßnahmen: Standortverbesserung

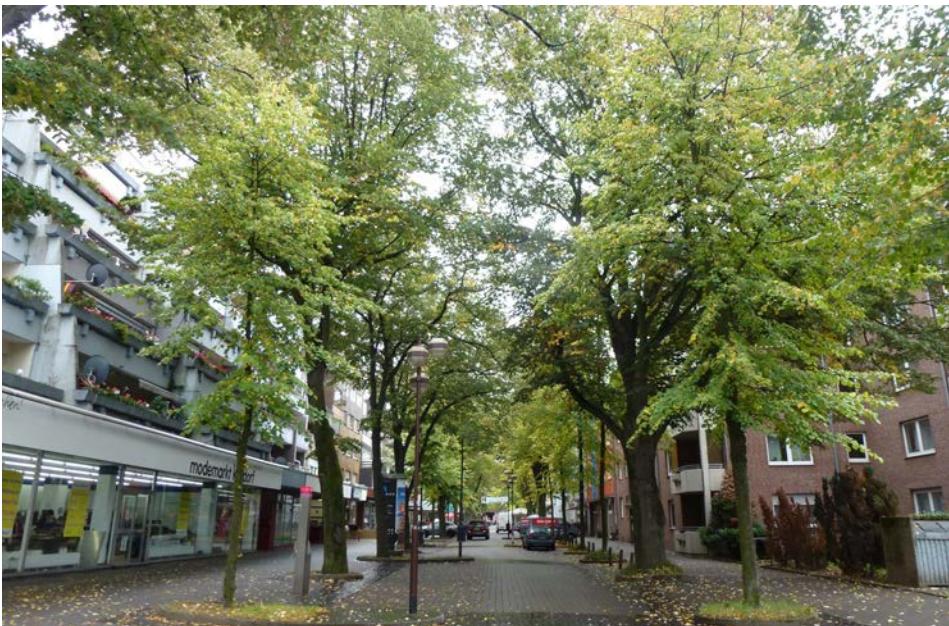
Alleeform: Einfache Allee  
Baumartenverteilung: gleichartig  
Hauptbaumart: Gleditsia triacanthos  
Nebenbaumart(en): Fraxinus excelsior, Platanus acerifolia  
Pflanzschema: regelmäßig  
Vollständigkeit: lückenlos / wenig Lücken  
Kronendach: offen  
Bemerkung: -

Fazit: Kurzes Endstück nach Fußgängerzone ohne Verbesserungsbedarf

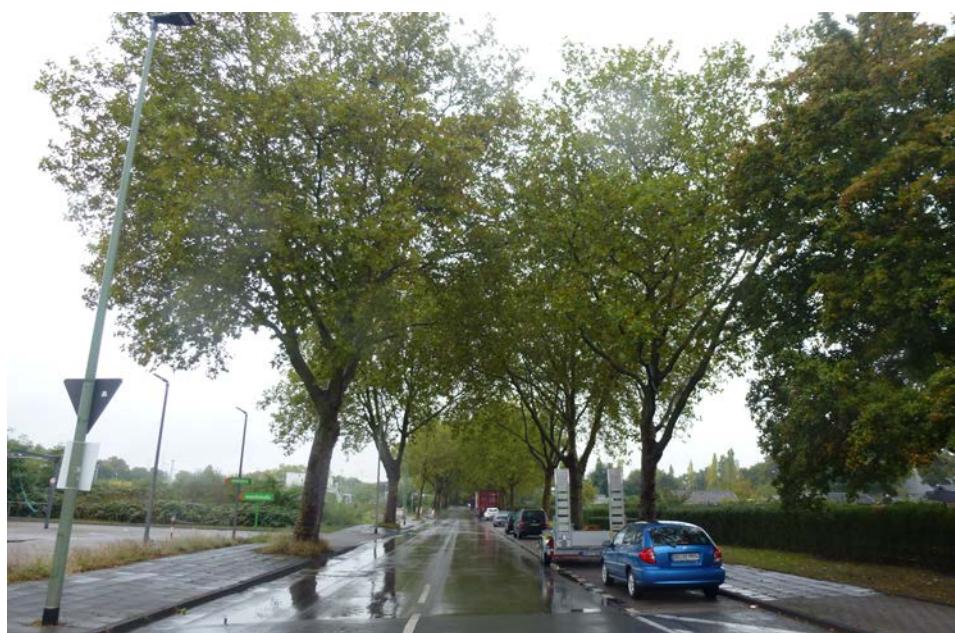
Alleeform: Einfache Allee  
Baumartenverteilung: gleichartig  
Hauptbaumart: Liquidambar styraciflua  
Nebenbaumart(en): -  
Pflanzschema: regelmäßig  
Vollständigkeit: lückenlos / wenig Lücken  
Kronendach: offen  
Bemerkung: -

Querschnittsprofil: Q3 (6-10m)  
Ausstattung: Bügel  
Baumscheibe: mittel  
Belagschäden: mittel

Fazit: Teilweise Konkurrenz durch Nachbarbäume.

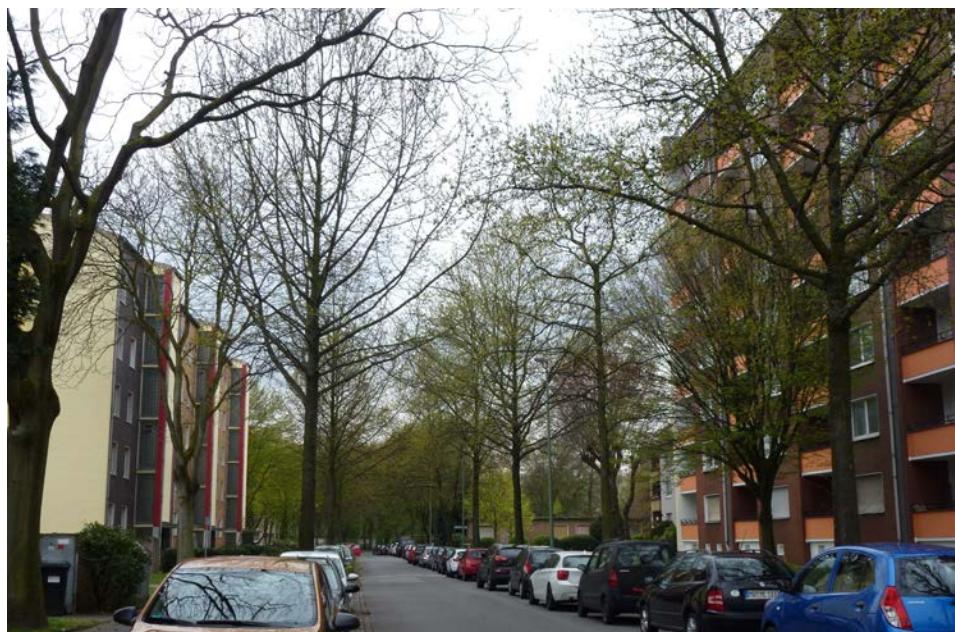
Alleeform:	Einfache Allee
Baumartenverteilung:	gemischt
Hauptbaumart:	<i>Ailanthus altissima</i>
Nebenbaumart(en):	<i>Fraxinus ornus</i>
Pflanzschema:	regelmäßig
Vollständigkeit:	lückenlos / wenig Lücken
Kronendach:	offen
Bemerkung:	-

Entwicklungsphase(n):	Jugendphase, Reifephase, Alterungsphase, mit Nachpflanzungen
Vitalität:	gesund
Baumart am Standort kritisch:	ja - Stammfüße sehr breit, teilweise in Straße wachsend

auffällige Schäden an den Bäumen:	-
Bemerkung Schäden / Schädlinge:	Anfahrschäden Stammfuß

Fazit: Götterbaum ungeeignet für den unmittelbaren Standort an der Straße, Umbau fortsetzen.

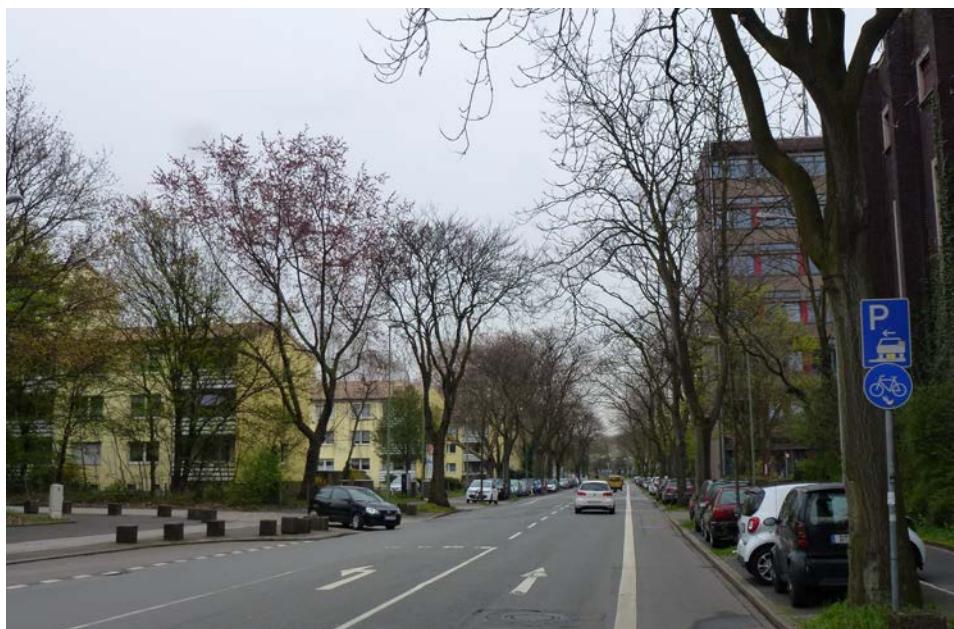
Alleeform: Einfache Allee  
Baumartenverteilung: gleichartig  
Hauptbaumart: *Tilia cordata*  
Nebenbaumart(en): -  
Pflanzschema: regelmäßig  
Vollständigkeit: lückenlos / wenig Lücken  
Kronendach: offen  
Bemerkung: Bäume stehen auf Brücke

Entwicklungsphase(n): Jugendphase, Reifephase, mit Nachpflanzungen  
Vitalität: kränkelnd  
Baumart am Standort kritisch: ja - eingeschränkter, zu geringer Wurzelraum

Querschnittsprofil: Q4 (>10m)  
Ausstattung: -  
Baumscheibe: schlecht  
Belagschäden: keine

**Zukunftsfähigkeit:** **5 - mangelhaft**  
**Maßnahme:** **Alleenschutz aufheben**

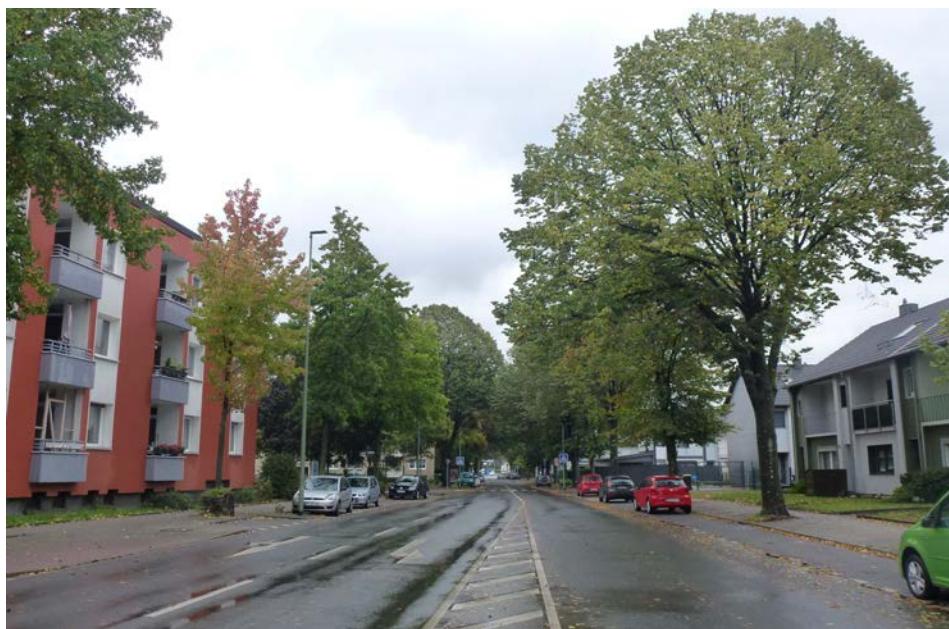
Alleeform:	Einfache Allee
Baumartenverteilung:	gleichartig
Hauptbaumart:	<i>Tilia tomentosa</i>
Nebenbaumart(en):	-
Pflanzschema:	regelmäßig
Vollständigkeit:	lückenlos / wenig Lücken
Kronendach:	bedeckt
Bemerkung:	-

Entwicklungsphase(n):	Reifephase, Alterungsphase, mit Nachpflanzungen
Vitalität:	gesund
Baumart am Standort kritisch:	-

Querschnittsprofil:	Q2 (4-6m)	<input type="checkbox"/> Gehweg besonders schmal / teilweise nicht nutzbar
Ausstattung:	-	<input type="checkbox"/> offensichtlich störende Infrastruktur
Baumscheibe:	mittel	
Belagschäden:	kaum

auffällige Schäden an den Bäumen:	-
Bemerkung Schäden / Schädlinge:	-

zusätzliche Maßnahmen: Standortverbesserung

Fazit: Gleichartige Allee aus Silber-Linden. Baumscheibe mit geringem Aufwand verbessierbar.

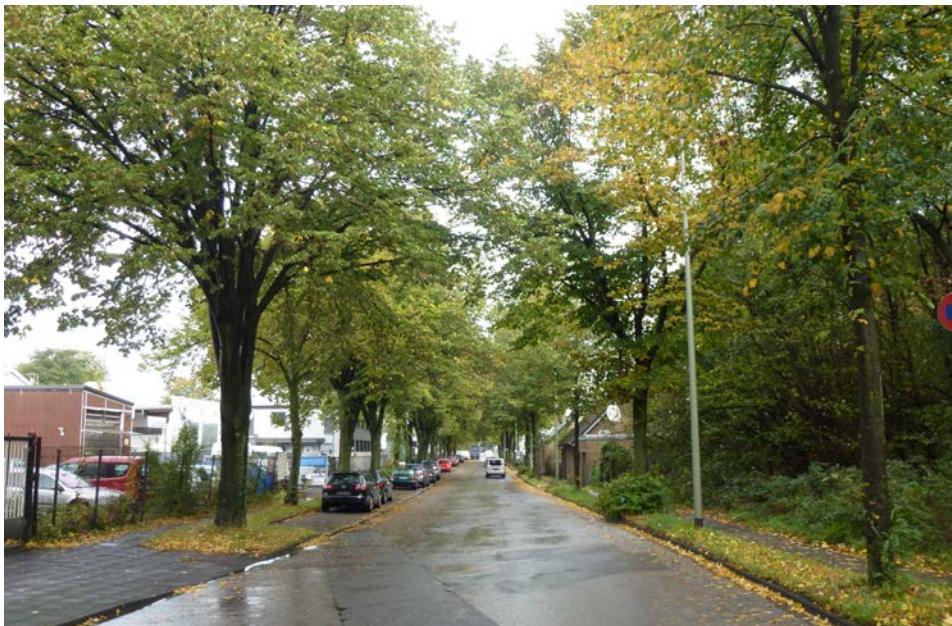
Alleeform: Einfache Allee  
Baumartenverteilung: gemischt  
Hauptbaumart: *Crataegus sp.*  
Nebenbaumart(en): *Amelanchier sp.*  
Pflanzschema: regelmäßig  
Vollständigkeit: lückenlos / wenig Lücken  
Kronendach: offen  
Bemerkung: Felsenbirne nachgepflanzt, Weißdorn deutlich älter.

Entwicklungsphase(n): Jugendphase, Reifephase, Alterungsphase, mit Nachpflanzungen  
Vitalität: gesund  
Baumart am Standort kritisch: -

Querschnittsprofil: Q3 (6-10m)  
Ausstattung: Prellsteine, Bügel  
Baumscheibe: mittel  
Belagschäden: keine

auffällige Schäden an den Bäumen: -  
Bemerkung Schäden / Schädlinge: Junge Bäume oft mit Astausrissen

Bemerkung: Geschädigte und abgängige Bäume austauschen gegen kleinkronige Baumart

Fazit: Umbau sukzessive fortsetzen und geschädigte, alte Weißdorne ersetzen. Junge Bäume benötigen Aufbau- und Erziehungsschnitt.

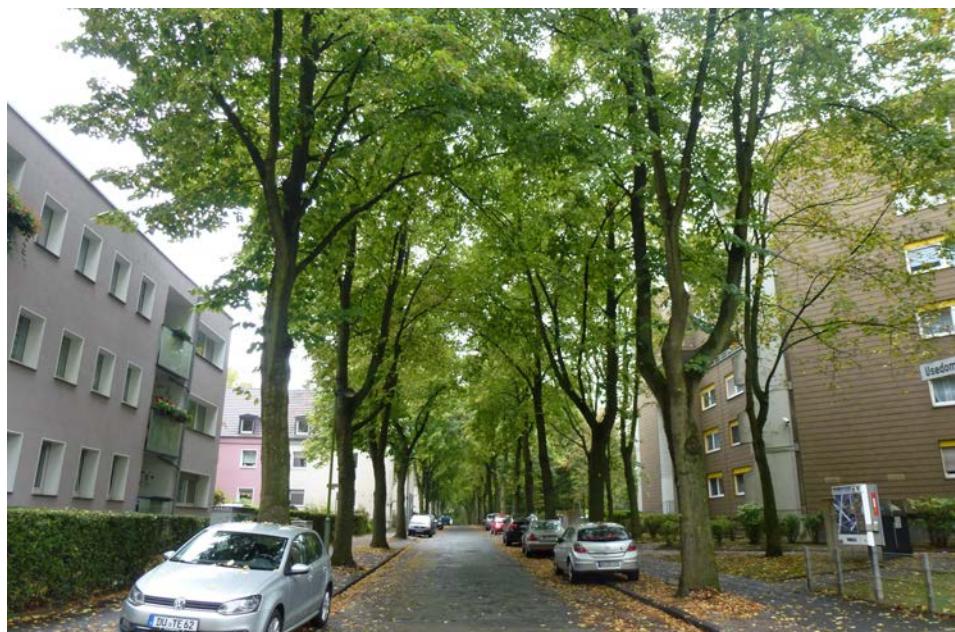
Alleeform: Einfache Allee  
Baumartenverteilung: gemischt  
Hauptbaumart: Acer saccharinum  
Nebenbaumart(en): Corylus colurna  
Pflanzschema: regelmäig  
Vollständigkeit: lückenlos / wenig Lücken  
Kronendach: bedeckt  
Bemerkung: -

Entwicklungsphase(n): Reifephase, Alterungsphase, mit Nachpflanzungen  
Vitalität: gesund  
Baumart am Standort kritisch: ja - Silber-Ahorn-brüchig

Querschnittsprofil: Q3 (6-10m)  
Ausstattung: -  
Baumscheibe: mittel  
Belagschäden: kaum
