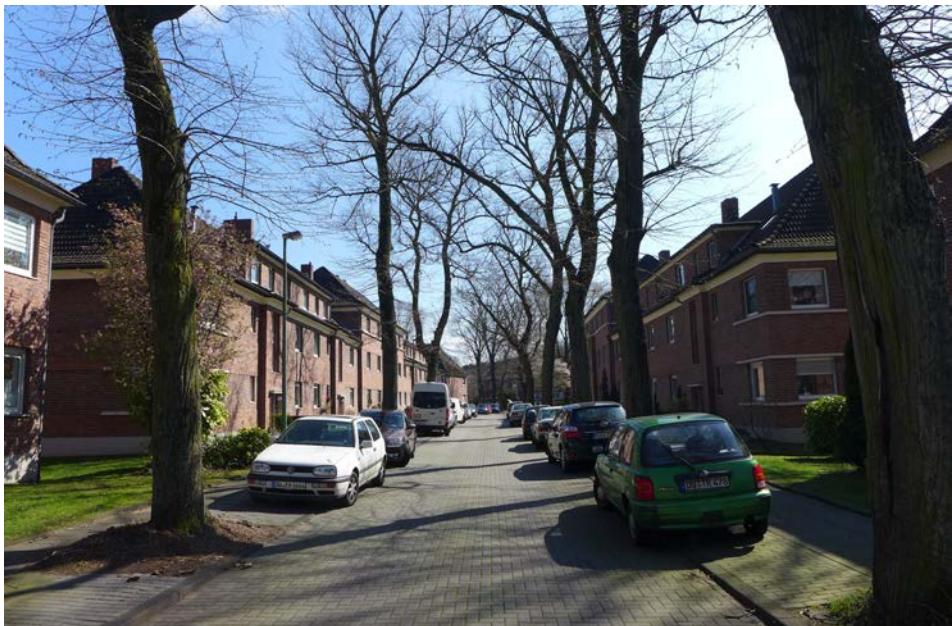
Alleeform: Einfache Allee  
Baumartenverteilung: gleichartig  
Hauptbaumart: *Tilia cordata*  
Nebenbaumart(en): *Tilia tomentosa*  
Pflanzschema: regelmäßig  
Vollständigkeit: lückenlos / wenig Lücken  
Kronendach: bedeckt  
Bemerkung: -

Entwicklungsphase(n): Reifephase, Alterungsphase  
Vitalität: gesund  
Baumart am Standort kritisch: -

Querschnittsprofil: Q4 (>10m)  
Ausstattung: -  
Baumscheibe: mittel  
Belagschäden: mittel

zusätzliche Maßnahmen: Standortverbesserung, Belagsschäden beheben

Fazit: Straße mit ausreichendem Platzangebot durch Abstandsgrün zur Bebauung. Silber-Linden mit typischer Zwieselbildung-zukünftig gegen Ausbruch sichern. hoher Pflegeaufwand: Silber-Linden mit vielen Zwieseln

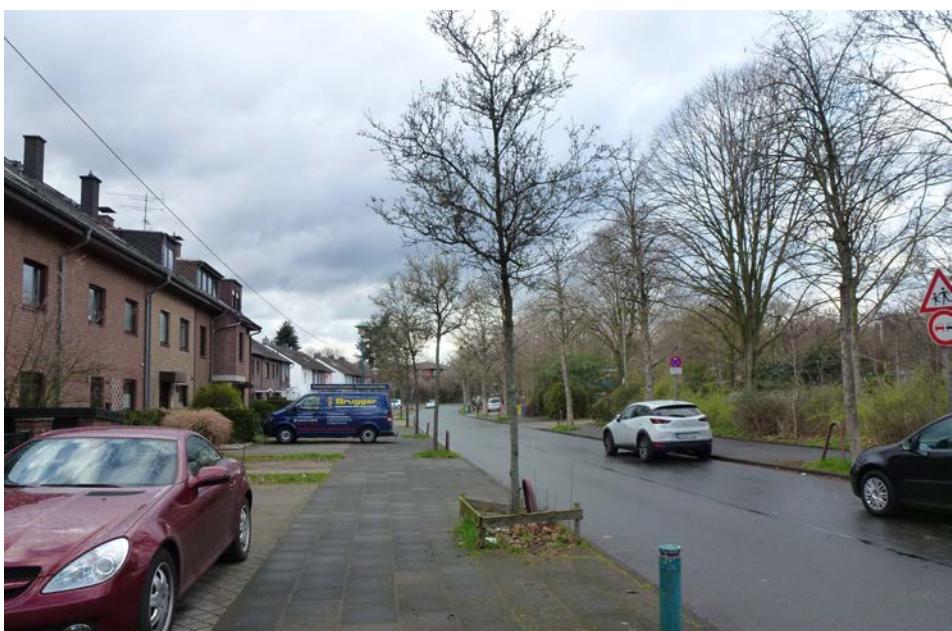
Alleeform: Einfache Allee  
Baumartenverteilung: gemischt  
Hauptbaumart: Sorbus sp.  
Nebenbaumart(en): Crataegus sp.  
Pflanzschema: regelmäßig  
Vollständigkeit: lückenhaft  
Kronendach: offen  
Bemerkung: -

Entwicklungsphase(n): Jugendphase, Reifephase, mit Nachpflanzungen  
Vitalität: gesund  
Baumart am Standort kritisch: -

Querschnittsprofil: Q2 (4-6m)  
Ausstattung: -  
Baumscheibe: mittel  
Belagschäden: keine

auffällige Schäden an den Bäumen: -  
Bemerkung Schäden / Schädlinge: Zwei Jungbäume angefahren-nicht mehr standsicher

zusätzliche Maßnahmen: ergänzende Standorte schaffen, Standortverbesserung

Fazit: Niedriger, junger Baumbestand mit Schäden durch parkende Autos. Einige neue Standorte schaffen um geschlossenen Bild zu schaffen.

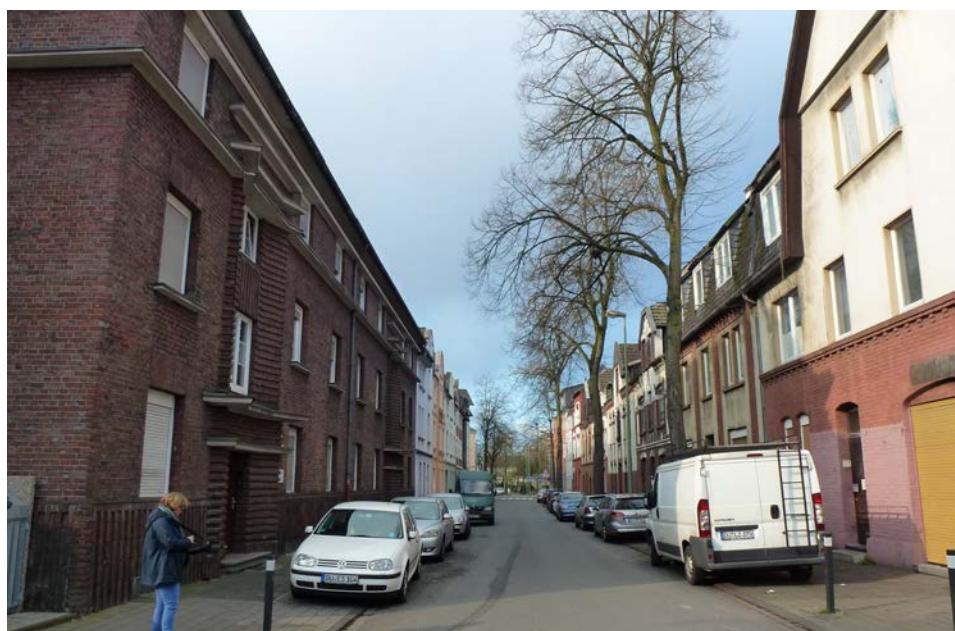
Alleeform: Einfache Allee  
Baumartenverteilung: gleichartig  
Hauptbaumart: *Tilia cordata*  
Nebenbaumart(en): *Tilia tomentosa*  
Pflanzschema: regelmä<sup>ß</sup>ig  
Vollstndigkeit: lckenlos / wenig Lcken  
Kronendach: offen  
Bemerkung: Querschnittsprofil unterschiedlich

Entwicklungsphase(n): Jugendphase, Reifephase, Alterungsphase  
Vitalitt: gesund  
Baumart am Standort kritisches:

Querschnittsprofil: Q4 (>10m)  
Ausstattung: -  
Baumscheibe: mittel  
Belagschäden: mittel

auffällige Schäden an den Bäumen: viele Anfahrschäden  
Bemerkung Schäden / Schädlinge: -

zusätzliche Maßnahmen: -

Fazit: Bäume sehr dichtstehend. Kurzfristiger Umbau ähnlich dem sanierten Bereich bei Hausnummer 30-32 empfehlenswert.

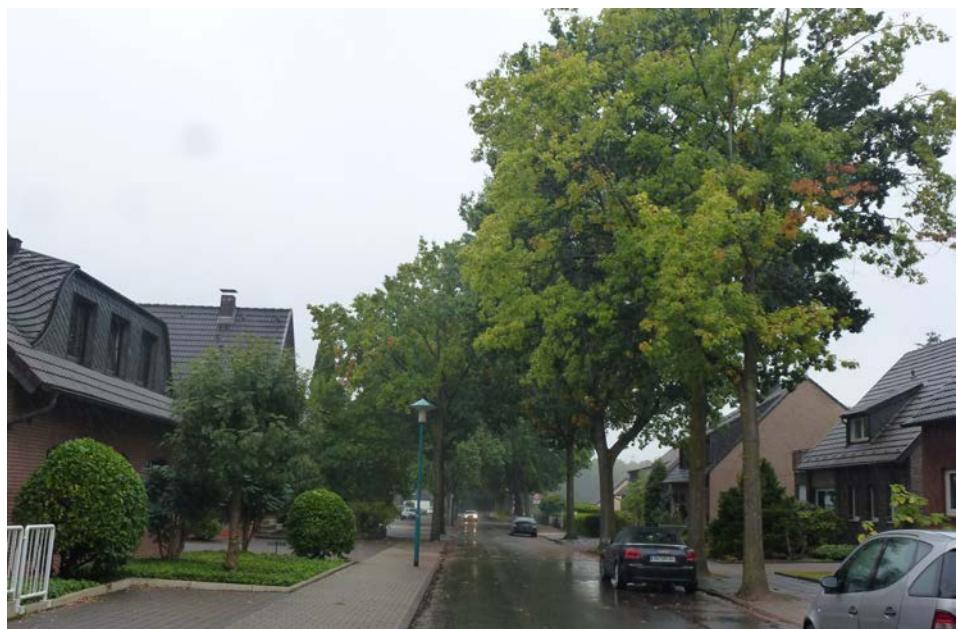
Alleeform: Einfache Allee  
Baumartenverteilung: gleichartig  
Hauptbaumart: Gleditsia triacanthos  
Nebenbaumart(en): Platanus acerifolia, Acer pseudoplatanus  
Pflanzschema: regelmäßig  
Vollständigkeit: lückenhaft  
Kronendach: offen  
Bemerkung: -

Entwicklungsphase(n): Reifephase  
Vitalität: gesund  
Baumart am Standort kritisch: -

Querschnittsprofil: Q1 (3-4m)  
Ausstattung: -  
Baumscheibe: mittel  
Belagschäden: kaum

Fazit: Lückiger Abschnitt im Dichterviertel. Gleditsia funktioniert mit schmalen Kronen gut. Mittelfristig weitere Standorte schaffen.

zusätzliche Maßnahmen: ergänzende Standorte schaffen

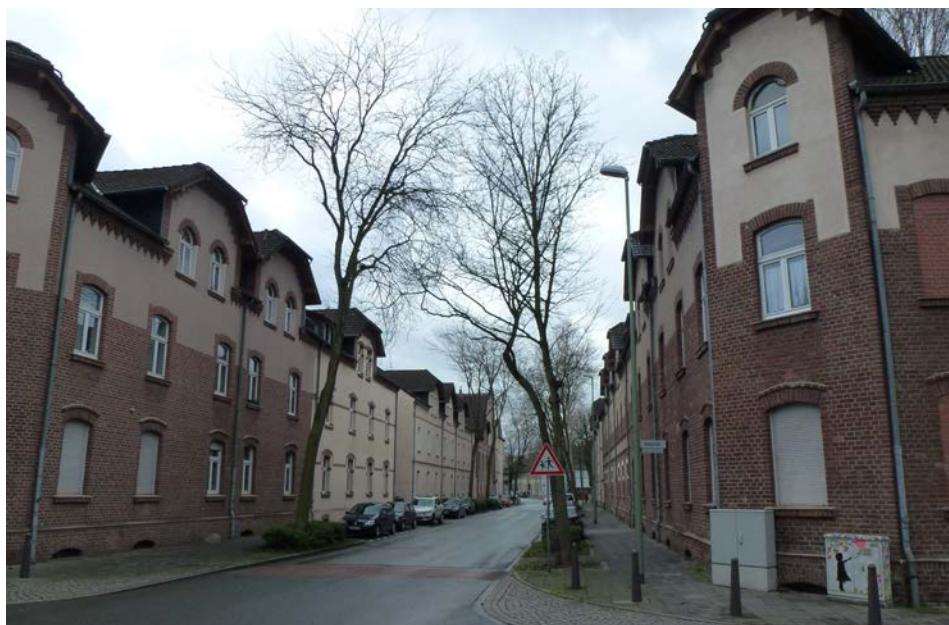
Alleeform: Einfache Allee  
Baumartenverteilung: gemischt  
Hauptbaumart: Gleditsia triacanthos  
Nebenbaumart(en): Tilia cordata, Platanus acerifolia, Acer platanoides, Alnus glutinosa, Acer pseudoplatanus  
Pflanzschema: regelmäßig  
Vollständigkeit: lückenlos / wenig Lücken  
Kronendach: offen  
Bemerkung: Unterbrechung in Reihen durch Mittelinsel

Entwicklungsphase(n): Jugendphase, Reifephase, Alterungsphase, mit Nachpflanzungen  
Vitalität: gesund  
Baumart am Standort kritisch: -

Fazit: Gemischte Allee im Dichterviertel. Gut gestaltet durch Sprung in Reihen. Lücken schließen.

zusätzliche Maßnahmen: leere Baumstandorte bepflanzen

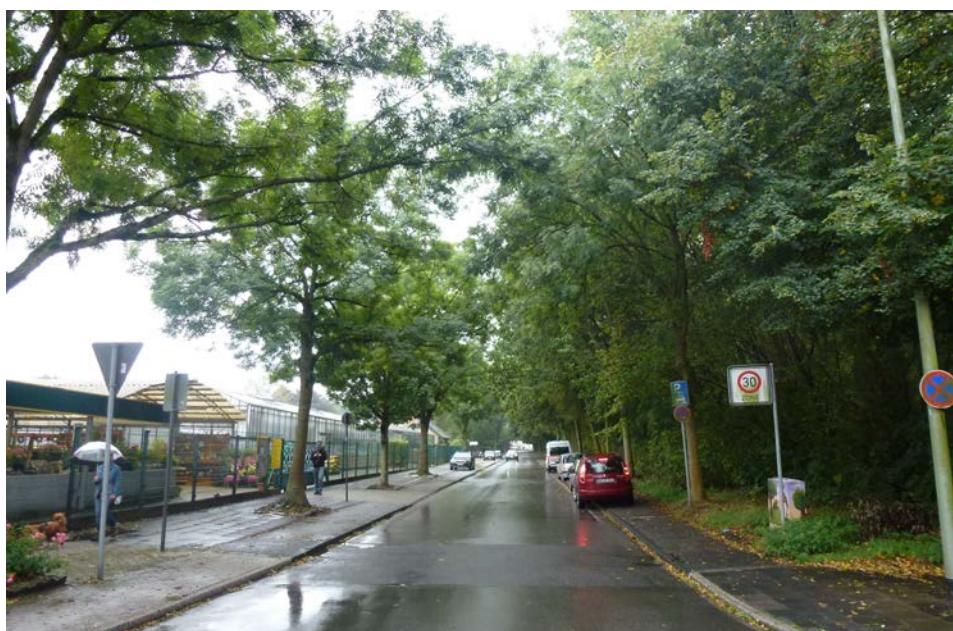
Alleeform: Einfache Allee  
Baumartenverteilung: gleichartig  
Hauptbaumart: *Platanus acerifolia*  
Nebenbaumart(en): -  
Pflanzschema: regelmäßig  
Vollständigkeit: lückenhaft  
Kronendach: bedeckt  
Bemerkung: -

Entwicklungsphase(n): Alterungsphase  
Vitalität: gesund  
Baumart am Standort kritisch: -

Querschnittsprofil: Q3 (6-10m)  
Ausstattung: -  
Baumscheibe: mittel  
Belagschäden: kaum

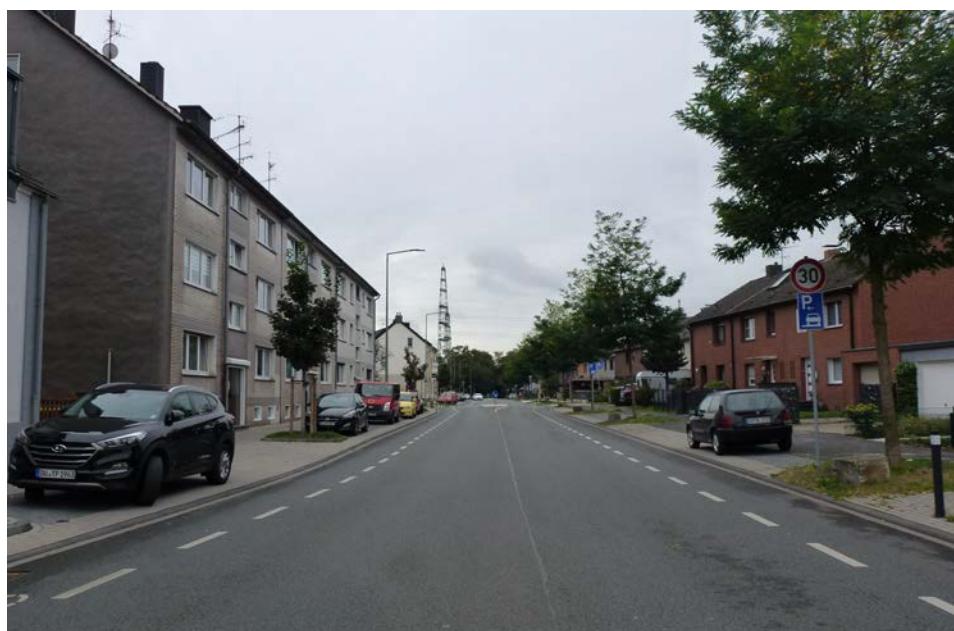
Alleeform: Einfache Allee  
Baumartenverteilung: gemischt  
Hauptbaumart: *Platanus acerifolia*  
Nebenbaumart(en): *Crataegus spec.*, *Sorbus spec.*  
Pflanzschema: unregelmäßig  
Vollständigkeit: lückenlos / wenig Lücken  
Kronendach: offen  
Bemerkung: -

Entwicklungsphase(n): Reifephase, mit Nachpflanzungen  
Vitalität: gesund  
Baumart am Standort kritisch: -

Querschnittsprofil: Q2 (4-6m)  
Ausstattung: Bügel  
Baumscheibe: mittel  
Belagschäden: kaum

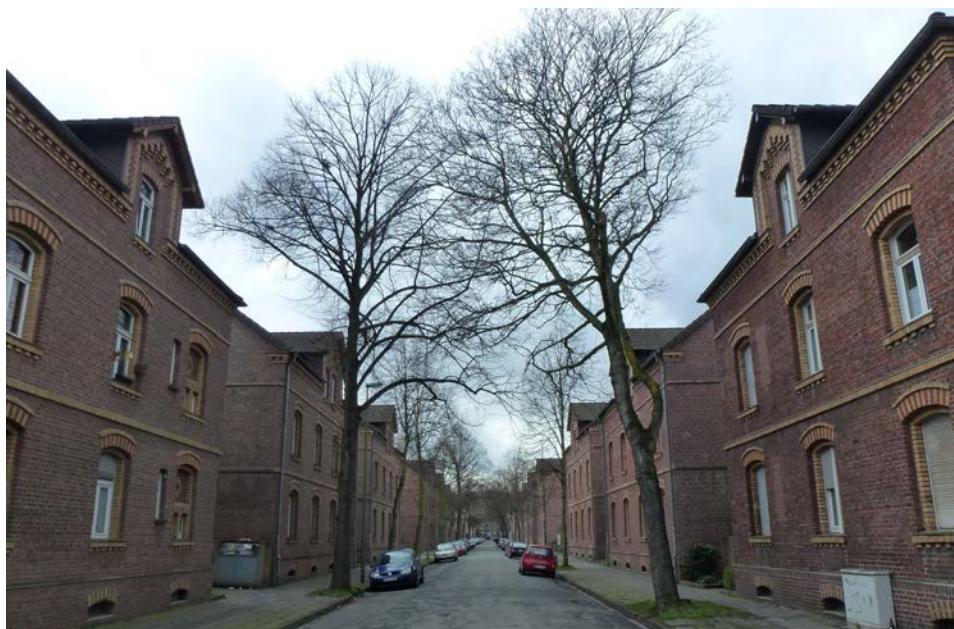
Alleeform: Einfache Allee  
Baumartenverteilung: gleichartig  
Hauptbaumart: *Tilia cordata*  
Nebenbaumart(en): *Crataegus spec.*, *Acer pseudoplatanus*  
Pflanzschema: regelmäßig  
Vollständigkeit: stark lückenhaft  
Kronendach: offen  
Bemerkung: -

Entwicklungsphase(n): Reifephase  
Vitalität: gesund  
Baumart am Standort kritisch: -

Querschnittsprofil: Q1 (3-4m)  
Ausstattung: Bügel  
Baumscheibe: mittel  
Belagschäden: kaum

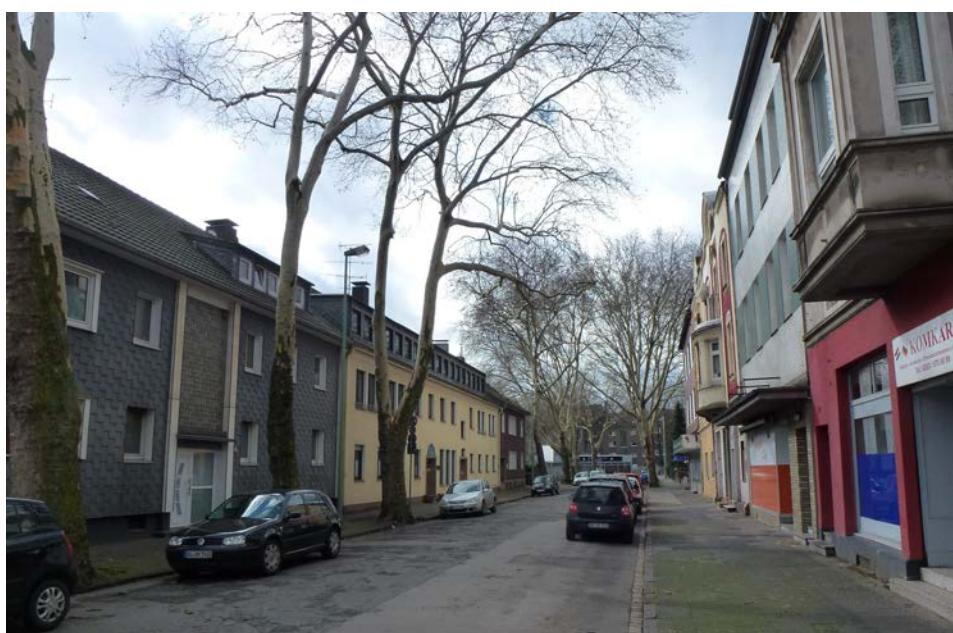
Alleeform: Sonstige (s. Bemerkung)  
Baumartenverteilung: gleichartig  
Hauptbaumart: *Platanus acerifolia*  
Nebenbaumart(en): *Quercus robur, Tilia spec.*  
Pflanzschema: regelmäßig  
Vollständigkeit: lückenlos / wenig Lücken  
Kronendach: bedeckt  
Bemerkung: Westseite zu dicht an Straße gepflanzt. Bepflanzter Mittelstreifen vorhanden.

Entwicklungsphase(n): Reifephase  
Vitalität: gesund  
Baumart am Standort kritisch: -

Querschnittsprofil: Q4 (>10m)  
Ausstattung: -  
Baumscheibe: mittel  
Belagschäden: kaum

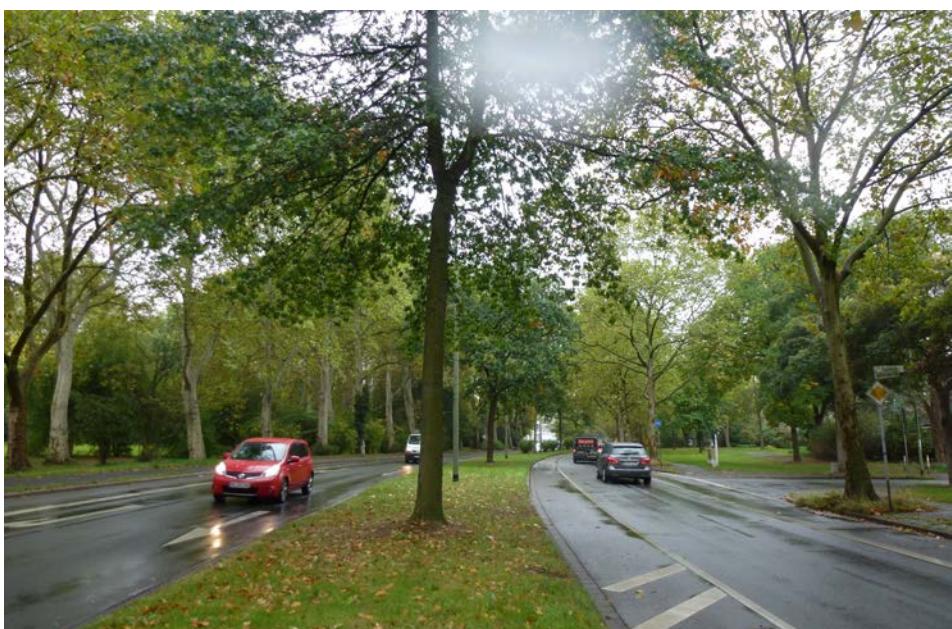
Alleeform: Einfache Allee  
Baumartenverteilung: gleichartig  
Hauptbaumart: *Tilia platyphyllos*  
Nebenbaumart(en): *Tilia cordata*  
Pflanzschema: unregelmäßig  
Vollständigkeit: lückenhaft  
Kronendach: bedeckt  
Bemerkung: -

Entwicklungsphase(n): Jugendphase, Reifephase, Alterungsphase  
Vitalität: kränkelnd  
Baumart am Standort kritisch: -

Querschnittsprofil: Q2 (4-6m)  
Ausstattung: -  
Baumscheibe: schlecht  
Belagschäden: kaum

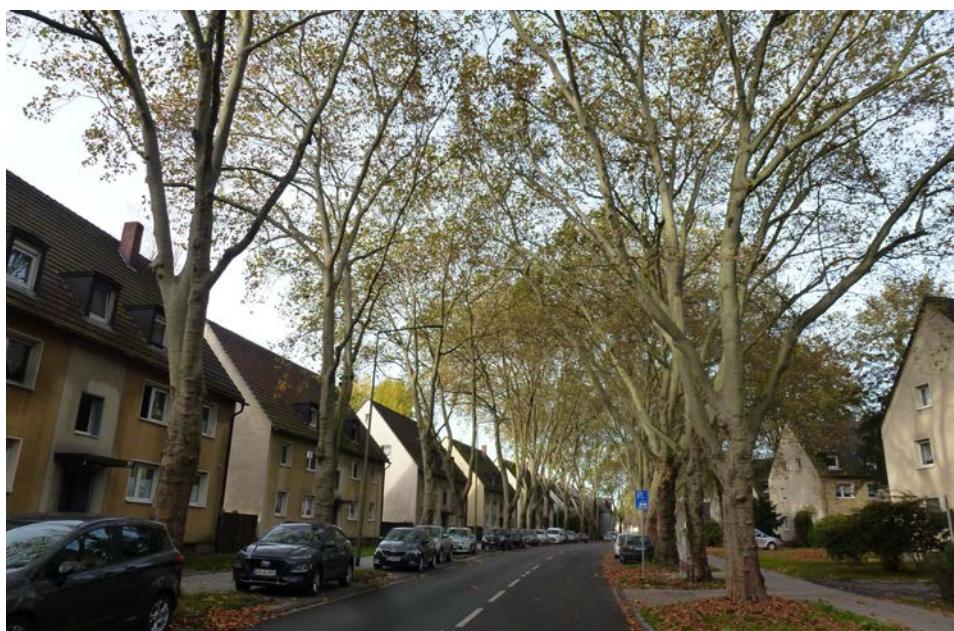
Alleeform: Einfache Allee  
Baumartenverteilung: gleichartig  
Hauptbaumart: *Platanus acerifolia*  
Nebenbaumart(en): -  
Pflanzschema: regelmäßig  
Vollständigkeit: lückenlos / wenig Lücken  
Kronendach: bedeckt  
Bemerkung: Allee geht über Fürst-Pückler-Straße hinaus

Entwicklungsphase(n): Alterungsphase  
Vitalität: gesund  
Baumart am Standort kritisch: -

Querschnittsprofil: Q4 (>10m)  
Ausstattung: -  
Baumscheibe: schlecht  
Belagschäden: mittel
