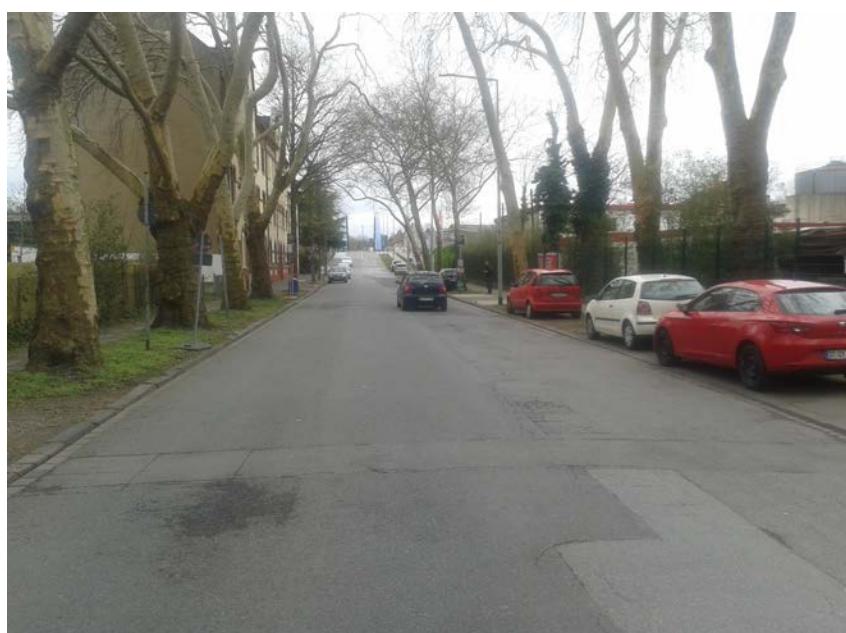
Alleeform: Einfache Allee
Baumartenverteilung: gleichartig
Hauptbaumart: Platanus acerifolia
Nebenbaumart(en): -
Pflanzschema: regelmäßig
Vollständigkeit: lückenhaft
Kronendach: bedeckt
Bemerkung: Alleecharakter durch Baumreihe auf privatem Grundstück gegeben

Querschnittsprofil: Q4 (>10m)
Ausstattung: -
Baumscheibe: gut
Belagschäden: kaum

Fazit: Prägender Bestand aus mächtigen Platanen. Alleecharakter gut, trotz einiger Lücken.

hoher Pflegeaufwand: Massaria

Bemerkung: Nachpflanzungen in großen Lücken vornehmen, unter Schirm jedoch nicht sinnvoll.

zusätzliche Maßnahmen: leere Baumstandorte bepflanzen

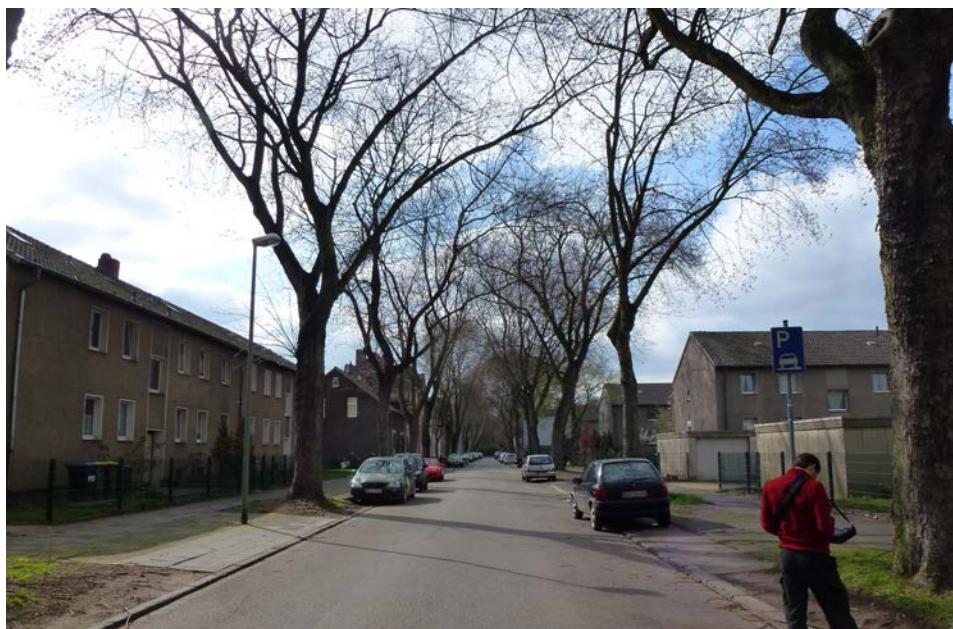
Alleeform: Einfache Allee
Baumartenverteilung: gleichartig
Hauptbaumart: Platanus acerifolia
Nebenbaumart(en): -
Pflanzschema: regelmäßig
Vollständigkeit: lückenlos / wenig Lücken
Kronendach: bedeckt
Bemerkung: Schrägstand

Fazit: Mächtiger, gesunder und prägender Platanenbestand mit teilweise erheblichem Schrägstand.
Das Platzangebot für den Erhalt einer Allee ist grundsätzlich gut.

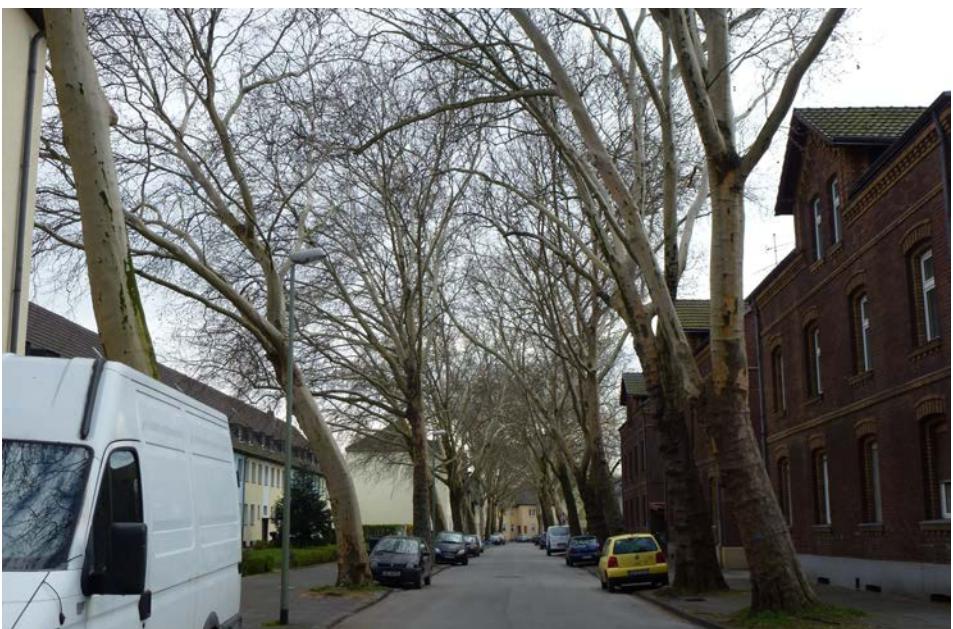
Fazit: Lückenlose, gleichalte Platanenallee in durchgehenden Pflanzstreifen.
hoher Pflegeaufwand: Massaria

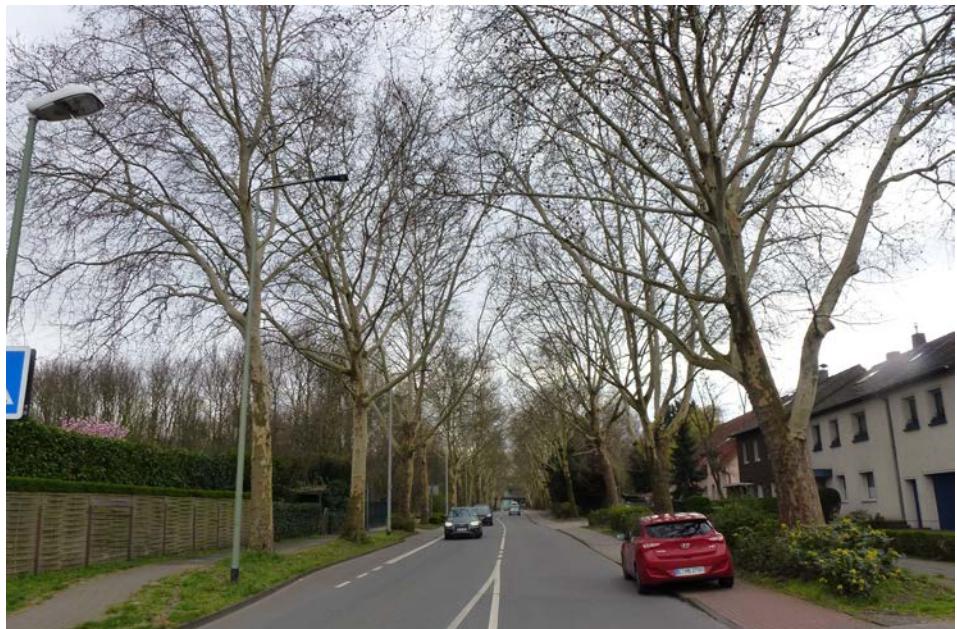
Alleeform: Einfache Allee
Baumartenverteilung: gleichartig
Hauptbaumart: *Platanus acerifolia*
Nebenbaumart(en): *Acer platanoides, Acer spec. , corylus colurna*
Pflanzschema: regelmäßig
Vollständigkeit: lückenhaft
Kronendach: bedeckt
Bemerkung: -

Entwicklungsphase(n): Jugendphase, Reifephase, Alterungsphase
Vitalität: gesund
Baumart am Standort kritisch: ja -

Querschnittsprofil: Q1 (3-4m)
Ausstattung: -
Baumscheibe: mittel
Belagschäden: mittel

zusätzliche Maßnahmen: Belagsschäden beheben

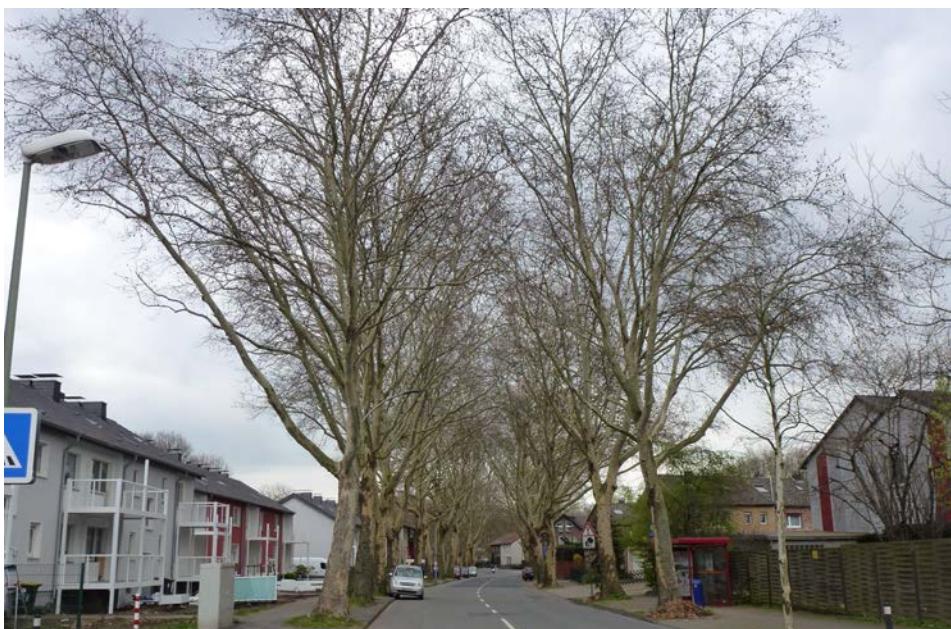
kein Alleencharakter

Querschnittsprofil:
Q3 (6-10m)
Ausstattung:
-
Baumscheibe:
mittel
Belagschäden:
stark

Fazit:
Kurzer Abschnitt einer fortlaufenden Platanenallee mit deutlichen Lücken an der Südseite. Hier Konkurrenzgehölze auf Friedhofsgrundstück vorhanden.
Ergänzende Standorte aufgrund von Platzmangel nicht möglich.
hoher Pflegeaufwand: Massaria

zusätzliche Maßnahmen:
Belagsschäden beheben

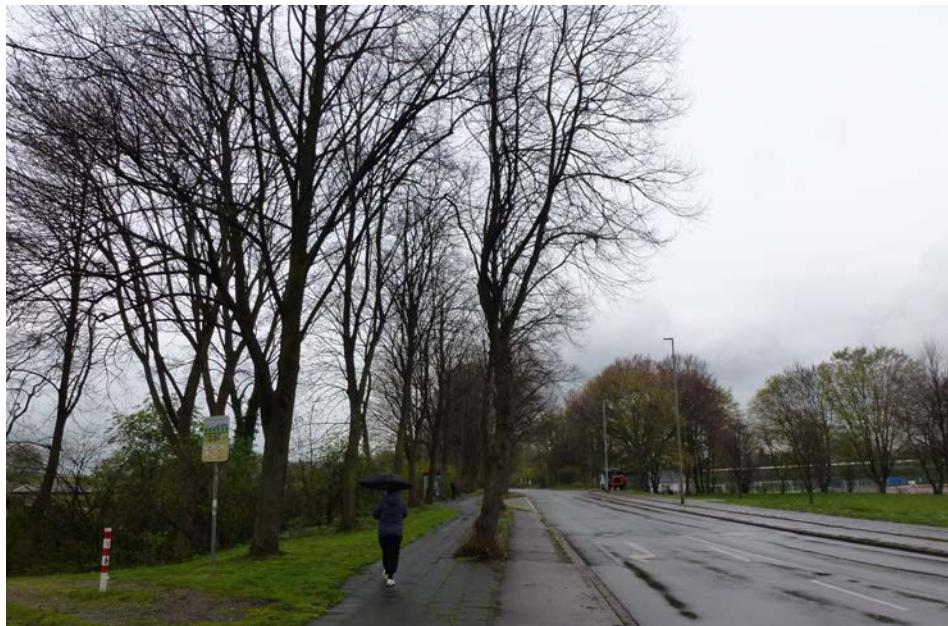
Alleeform: Einfache Allee
Baumartenverteilung: gleichartig
Hauptbaumart: *Tilia platyphyllos*
Nebenbaumart(en): *Tilia tomentosa*
Pflanzschema: regelmäßig
Vollständigkeit: lückenlos / wenig Lücken
Kronendach: offen
Bemerkung: Der westliche Teil der Straße wurde zwischen Monschauer und Heimesheimer Straße kürzlich neugestaltet.

Entwicklungsphase(n): Jugendphase, Reifephase, Alterungsphase, mit Nachpflanzungen
Vitalität: gesund
Baumart am Standort kritisch: ja - *Tomentosa* mit Zwieselbildung

Querschnittsprofil: Q1 (3-4m)
Ausstattung: Granitblöcke, Poller
Baumscheibe: gut
Belagschäden: mittel

Die Lindenallee prägt über 1,5 km die Ahrstraße und sollte langfristig erhalten bleiben.
Der begonnene Straßenumbau sollte in gleicher Weise im gesamten Abschnitt durchgeführt werden.

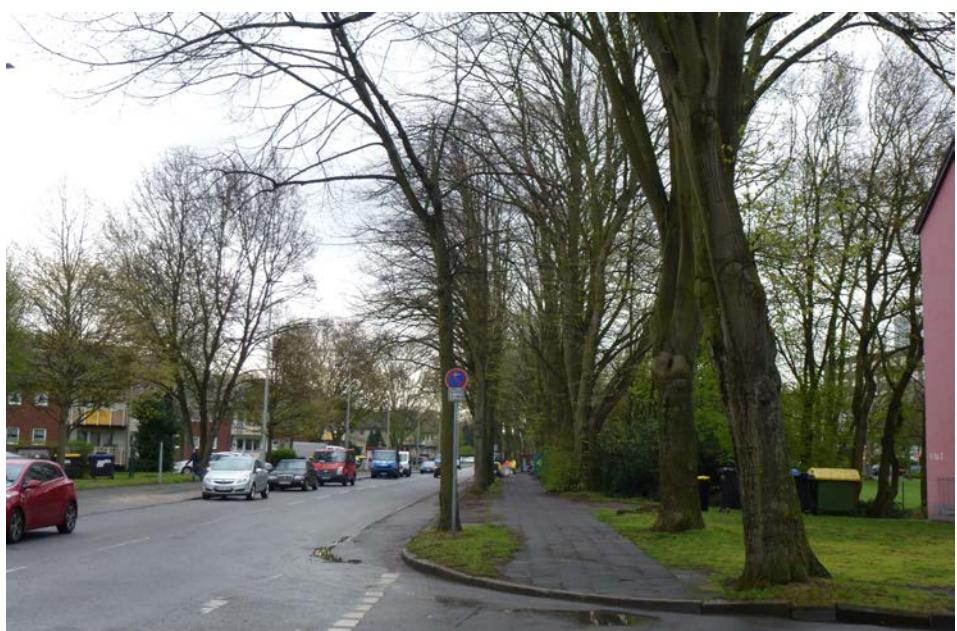
Querschnittsprofil: Q3 (6-10m)
Ausstattung: -
Baumscheibe: mittel
Belagschäden: kaum

zusätzliche Maßnahmen: Belagsschäden beheben

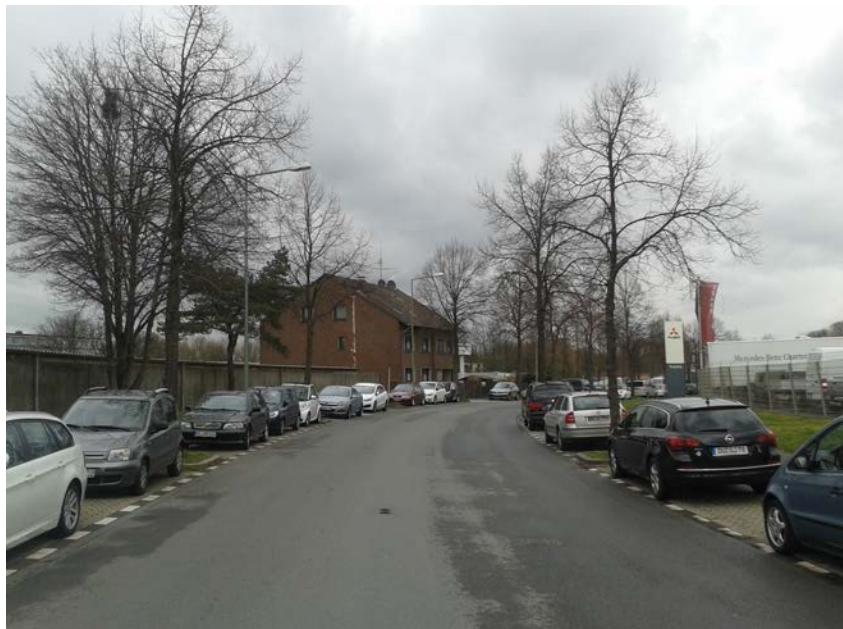
Querschnittsprofil: Q4 (>10m)
Ausstattung: -
Baumscheibe: schlecht
Belagschäden: kaum

Fazit: Lückenlose, gleichalte Allee aus Linden wertet das Straßenbild positiv auf.

zusätzliche Maßnahmen: Standortverbesserung

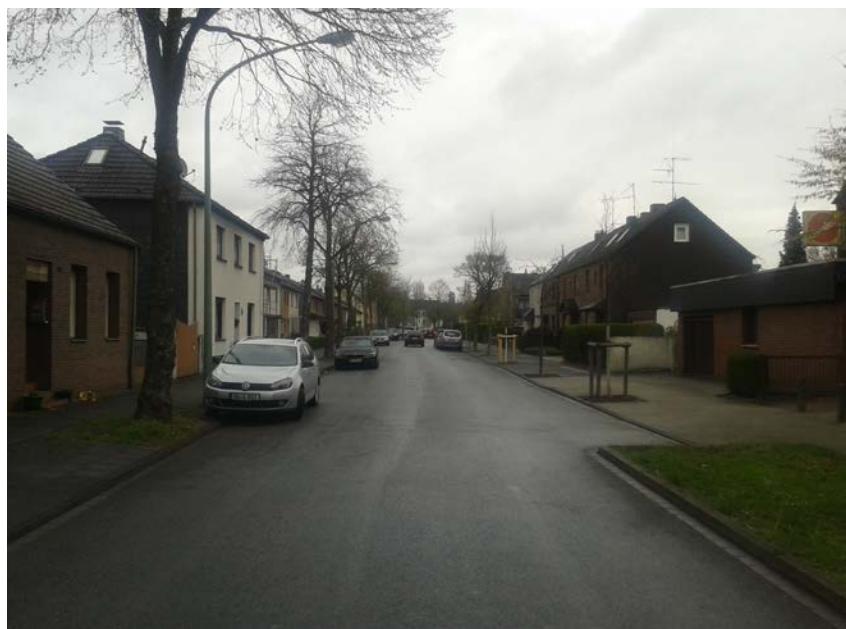
Alleeform: Einfache Allee
Baumartenverteilung: gleichartig
Hauptbaumart: *Tilia cordata*
Nebenbaumart(en): -
Pflanzschema: regelmäßig
Vollständigkeit: lückenlos / wenig Lücken
Kronendach: bedeckt
Bemerkung: Platanen hinter den Linden bedrängen diese einseitig in einem Teilabschnitt

Fazit: Wichtige Begrünungsfunktion der Straßenbäume vor den Gebäuden mit wechselndem Querschnittsprofil.
Die positive Entwicklung der Linden sollte gefördert werden, indem Konkurrenzgehölze zurückgenommen werden.

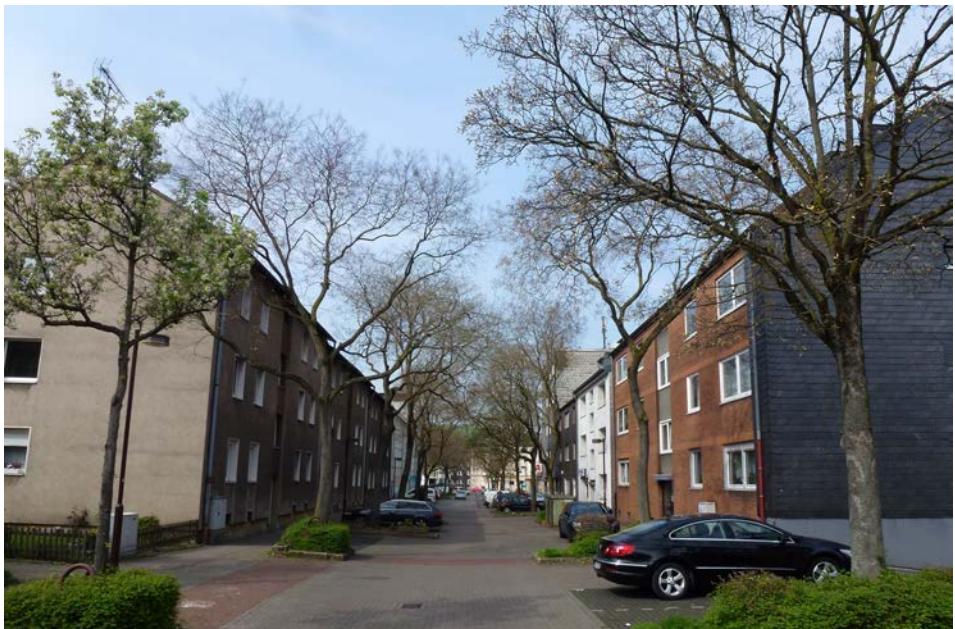
Querschnittsprofil: Q3 (6-10m)
Ausstattung: -
Baumscheibe: mittel
Belagschäden: mittel

Fazit: Gleichmäßig aufgebaute, gemischtartige Allee in relativ kleinen Baumscheiben.

hoher Pflegeaufwand: Massaria

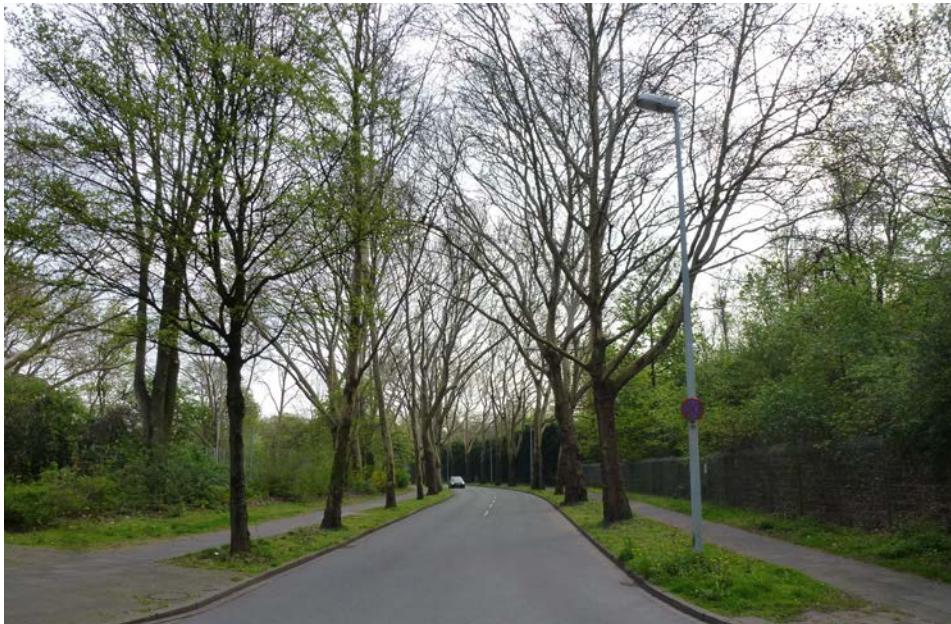
Fazit: Im Zuge einer zukünftigen Fahrbahnsanierung sollte die Allee grundlegend erneuert werden.
hoher Pflegeaufwand: Massaria

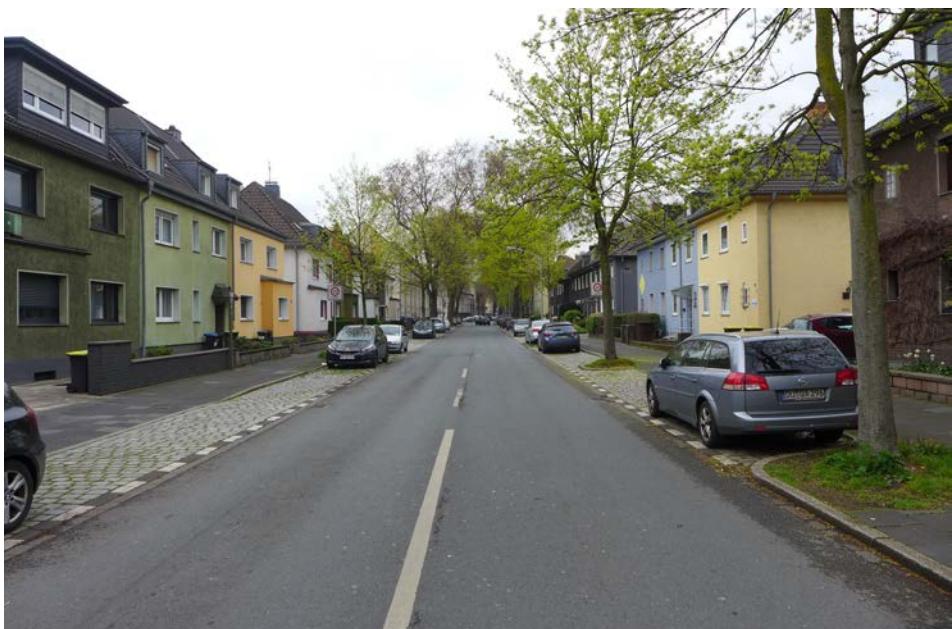
Fazit: Die Allee mit unterschiedlichen Altersphasen und Baumarten sollte durch Ersatz des problematischen Silberahorns und Lückenschluss in der Reihe optimiert werden.

zusätzliche Maßnahmen: leere Baumstandorte bepflanzen, ergänzende Standorte schaffen, Standortverbesserung

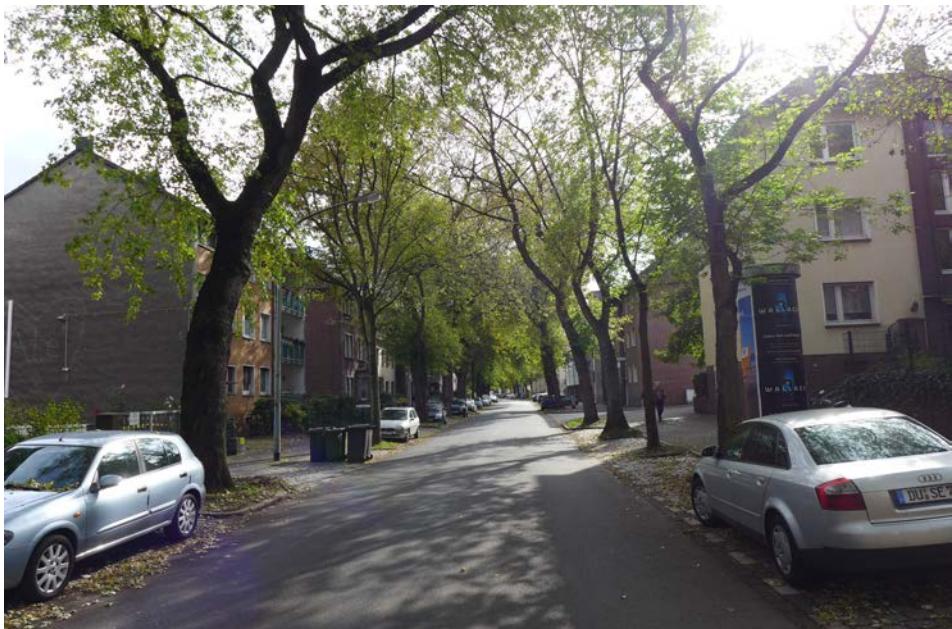
Fazit: Die Allee sollte durch Ersatz des problematischen Silberahorns und bessere Baumscheiben optimiert werden.

zusätzliche Maßnahmen: Standortverbesserung

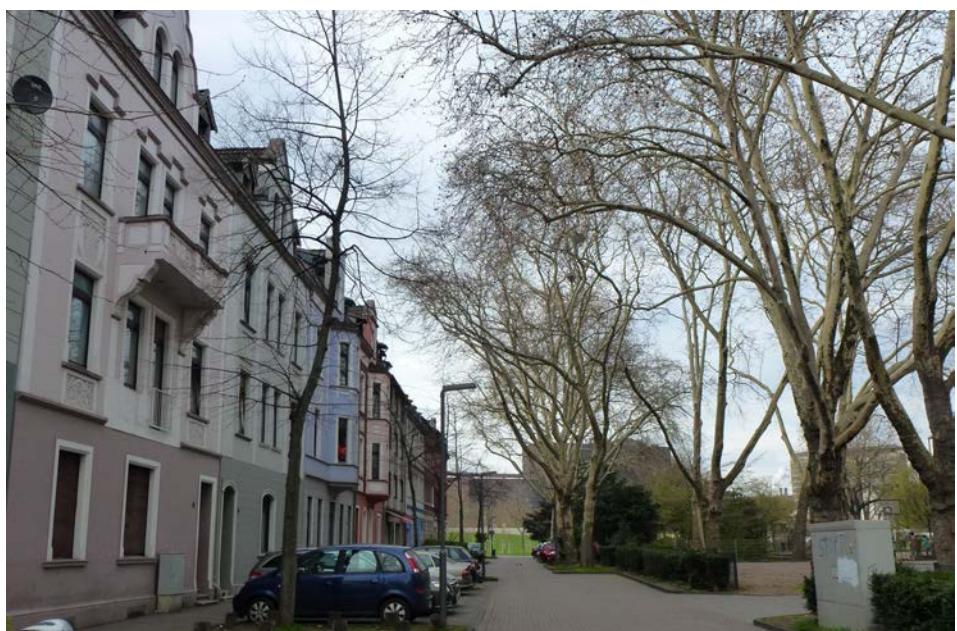
Mächtige, gut entwickelte Platanen im Freistand und Linden vor den Gebäuden mit wenig Entwicklungsraum. Umstellung auf einseitige Baumreihe aus Platanen. hoher Pflegeaufwand: Massaria, Freischnitt der Fassade

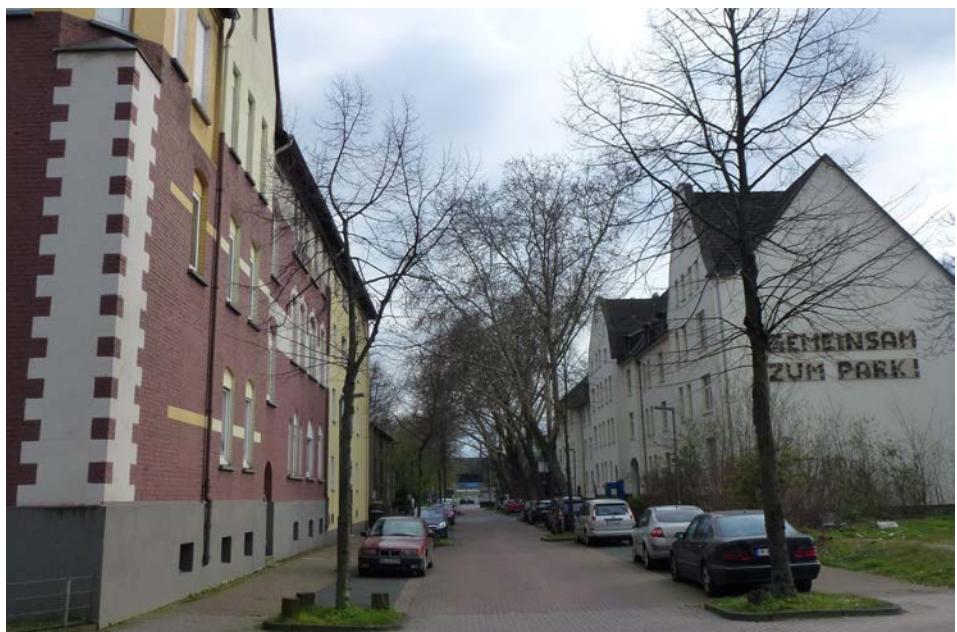
Fazit: Alleenschutz zugunsten einer funktionierenden einseitigen Straßenbegrünung aufgeben.
hoher Pflegeaufwand: Massaria

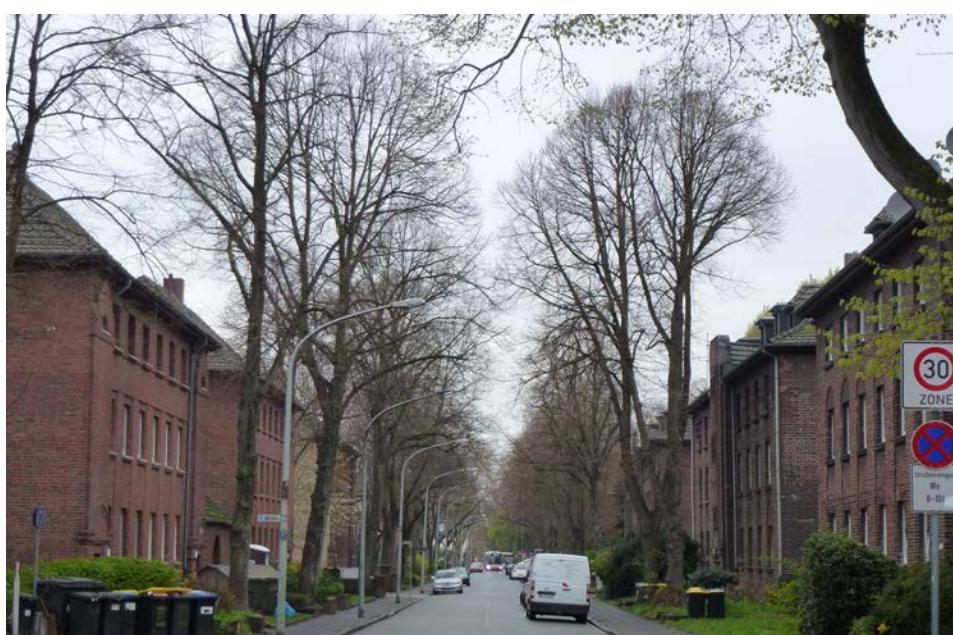
Charaktervolle, erhaltenswerte Straßenraumbegrünung im historischen Ensemble. Konfliktpotenzial hoch durch Baumstandorte im Vorgarten mit geringem Querschnittsprofil.

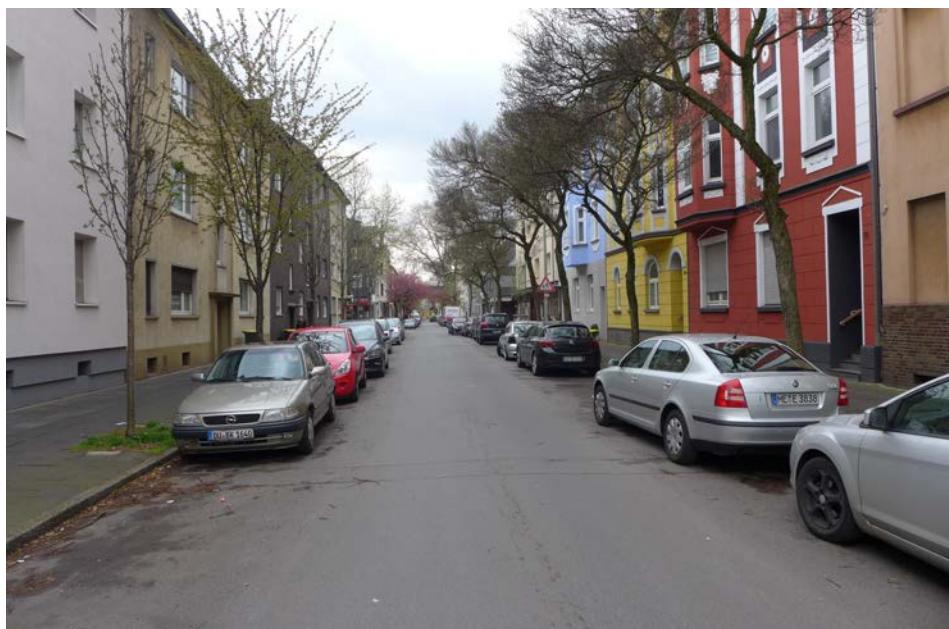
Fazit: Wichtige Begrünungsfunktion in langgestrecktem Straßenverlauf. Die Standorte der noch jungen Bäume sollten zukunftsfähig ausgebaut werden.

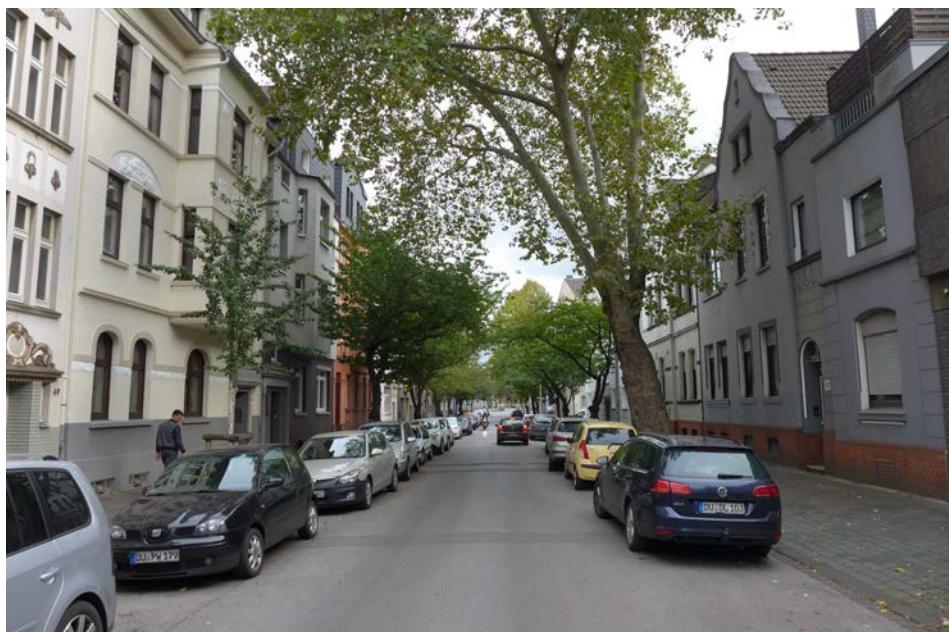
Fazit: Gemischtartige Allee. Begonnene Verjüngung fortsetzen.

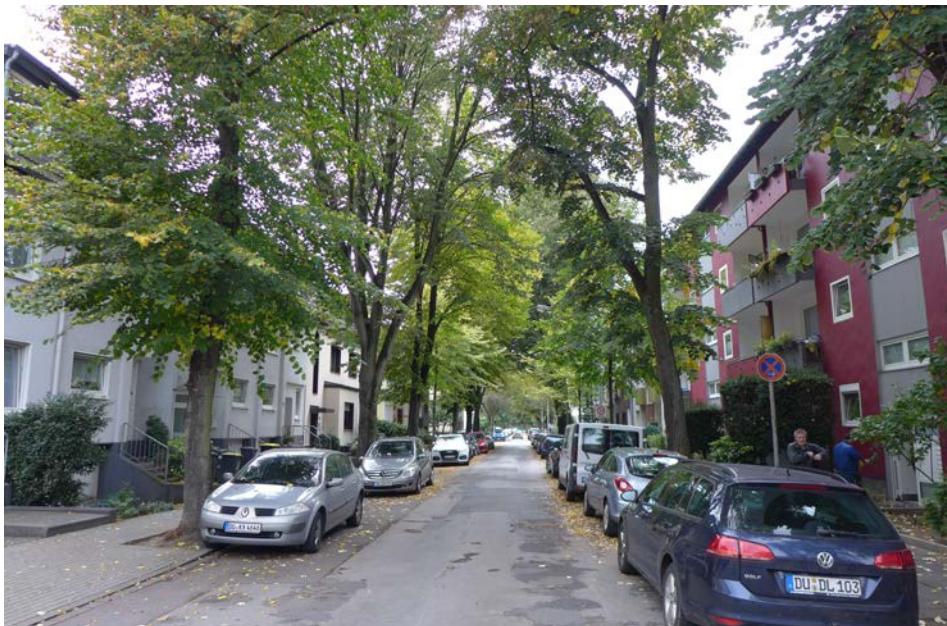
Fazit: Lindenallee mit wichtiger Begrnzungsfunktion vor den Gebuden.

zustzliche Manahmen: Standortverbesserung

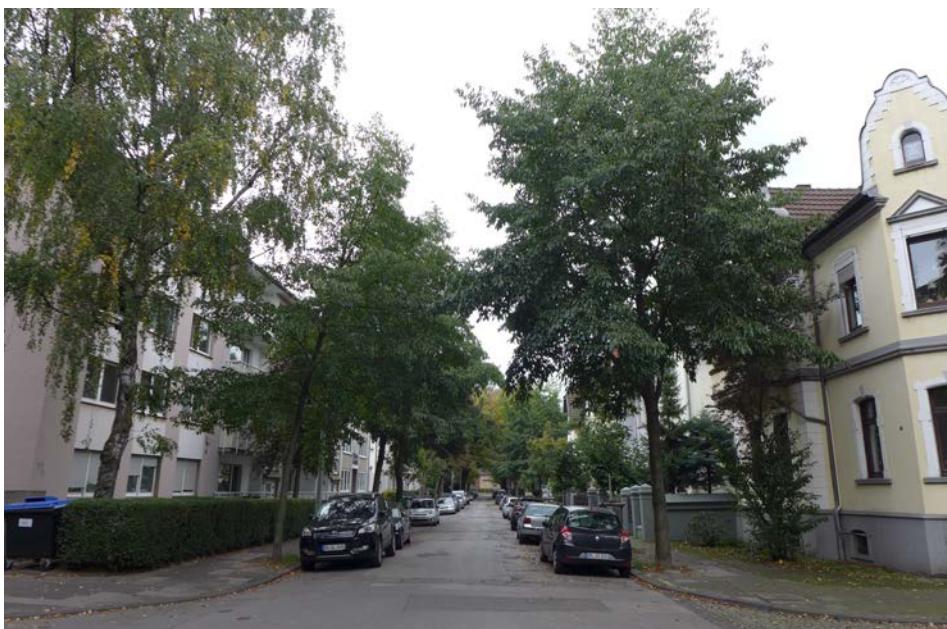
Fazit:
Allee mit unterschiedlicher Alters- und Artenzusammensetzung. Begonnene Verjüngung forsetzen.

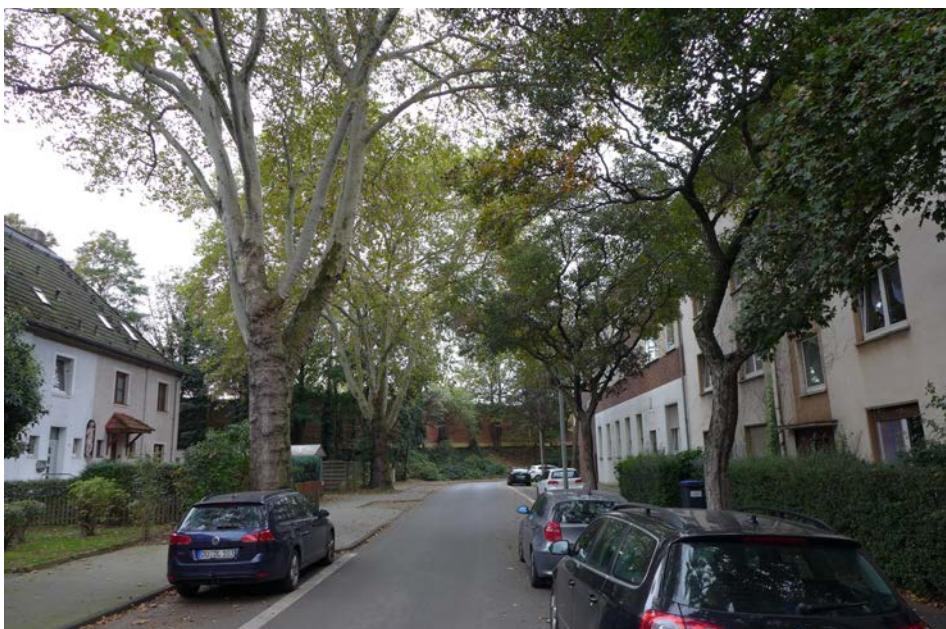
Fazit: Allee mit unterschiedlicher Alters- und Artenzusammensetzung. Einheitlichkeit herstellen durch Baumartenwechsel, Standorte umbauen.

Bemerkung: Baumartenwechsel einleiten: Drei *Crataegus* an NW-Seite entnehmen, durch schmal-/mittelkronige Baumart ersetzen. Neue Baumstandorte zwischen Längsparkplätzen schaffen. Bei starken Vitalitätseinbußen langfristig Platanen ersetzen.
-
zusätzliche Maßnahmen: -

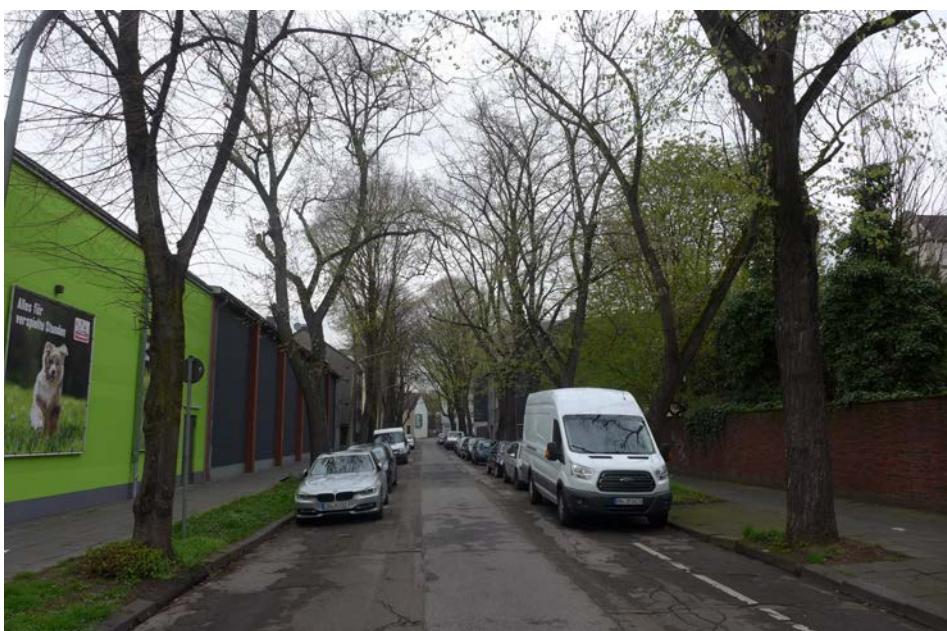
Fazit: Die lückenlose, gleichalte Allee aus Linden wertet das Straßenbild positiv auf.

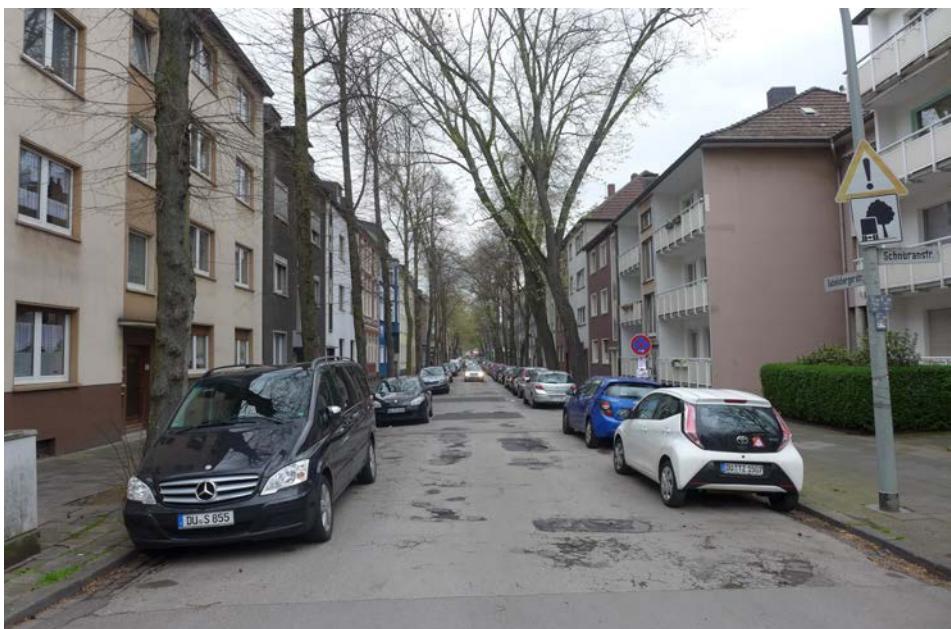
Fazit: Funktionierende, gleichartige Lindenallee mit eingeschränktem Kronenraum.

zusätzliche Maßnahmen: ergänzende Standorte schaffen

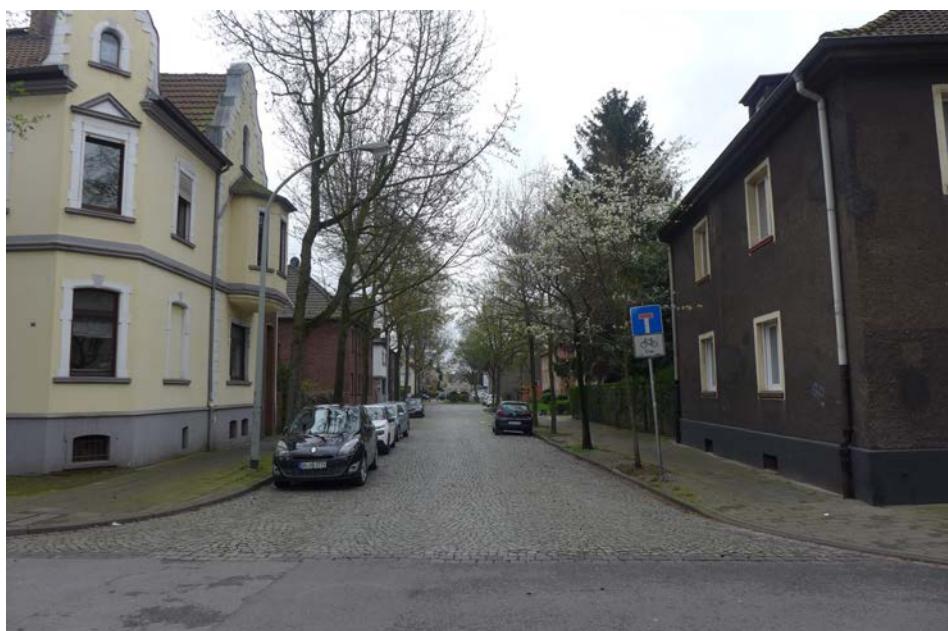
Fazit: Gemischte Allee mit unterschiedlichem Baumalter. Schmale Bäume passen gut in das Straßenbild.

zusätzliche Maßnahmen: ergänzende Standorte schaffen

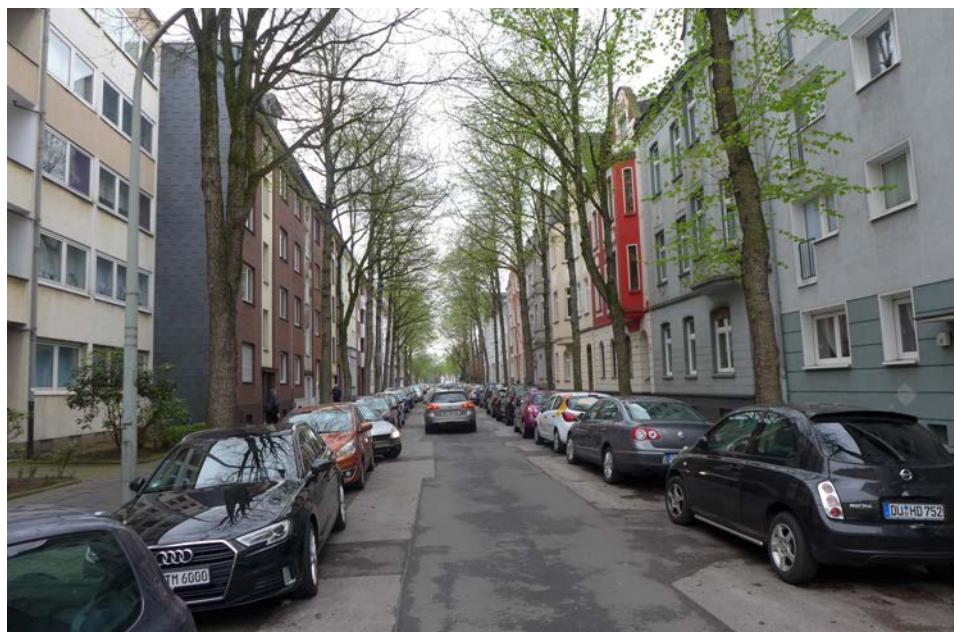
Fazit: Gleichartige Baumhaselallee mit eingeschränktem Kronenraum. Schöner Tunneleffekt.

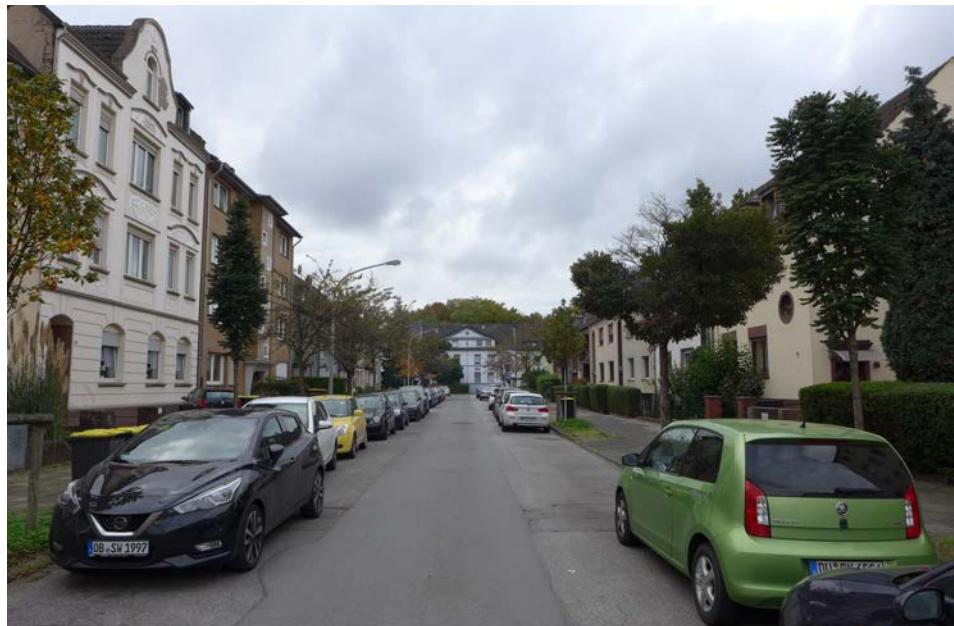
Fazit: Gemischtartige Allee. Begonnene Verjüngung fortsetzen.

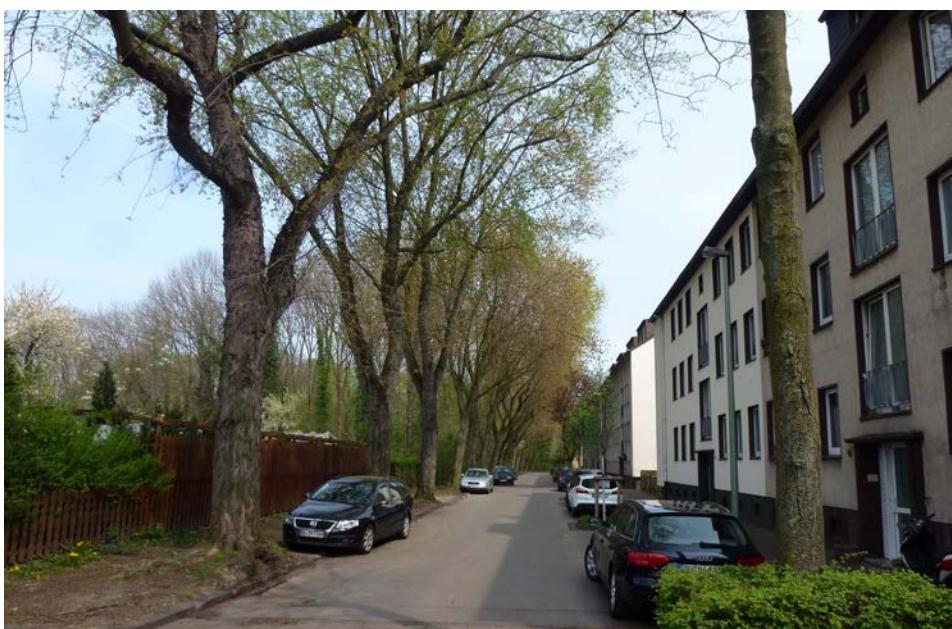
Fazit: Gemischtartige Straßenbegrünung vor dem Geschosswohnungsbau mit herabgesetztem Alleecharakter.
Optimierungsmaßnahmen aufgrund von Konkurrenz und ungeeigneter Baumarten erforderlich.

Bemerkung: Durch massiven Konkurrenzdruck aus dem angrenzenden Gehölzbestand ist die Entwicklungsfähigkeit der Bäume an der Nordostseite herabgesetzt.
In diesem Bereich Bäume ersatzlos entnehmen. Kronenpflege an Silberahornen im weiteren Straßenverlauf durchführen. Kollektiv Richtung Südwest verlängern. Belagsschäden beheben

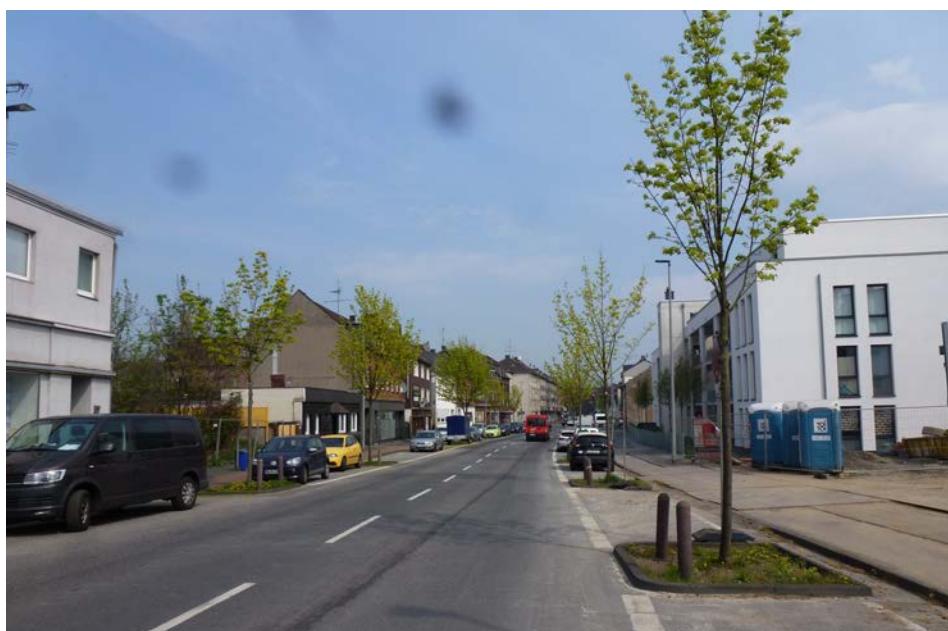
Fazit: Junge Allee mit positivem Begrünungseffekt auf die breite Erschließungsstraße.

zusätzliche Maßnahmen: leere Baumstandorte bepflanzen

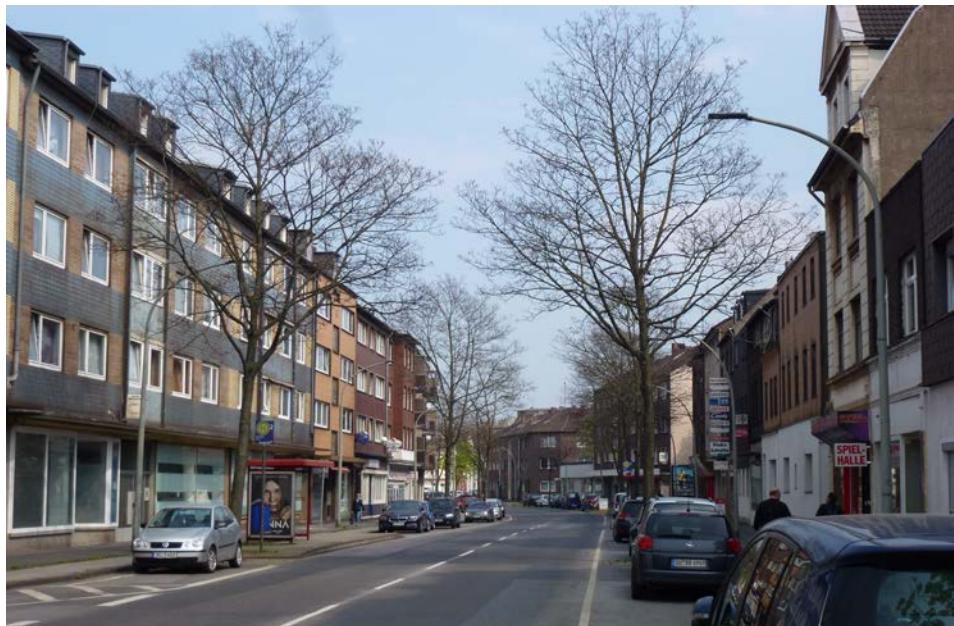
Fazit: Allee mit positivem Begrünungseffekt auf die breite Erschließungsstraße.
Langfristig ist bei stärkeren Vitalitätseinbußen eine Ersatzpflanzung mit anderer Baumart vorzusehen.

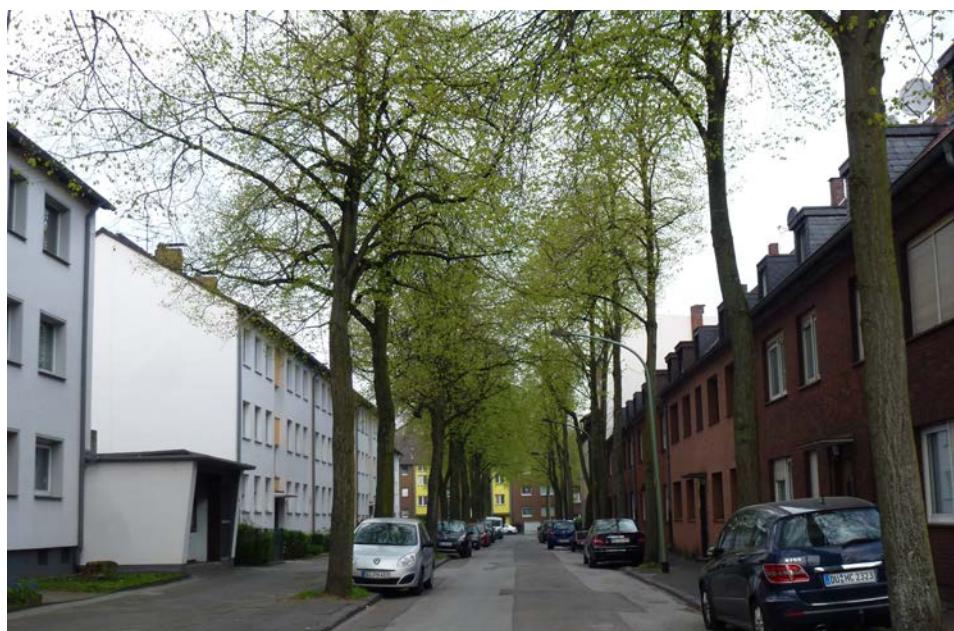
Fazit: Gute Begrünung durch die Allee vor dem Geschosswohnungsbau.
Langfristig ist bei stärkeren Vitalitätseinbußen eine Ersatzpflanzung mit einer kleineren Baumart vorzusehen.

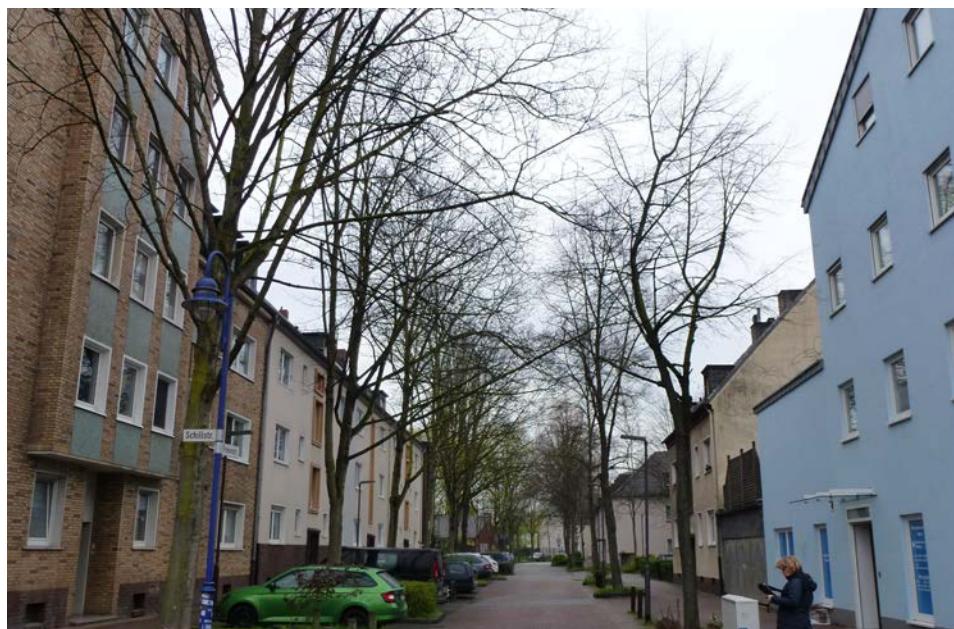
Fazit: Gut gestaltete, erhaltenswerte Allee mit Optimierungspotenzial durch Baumartenwechsel.

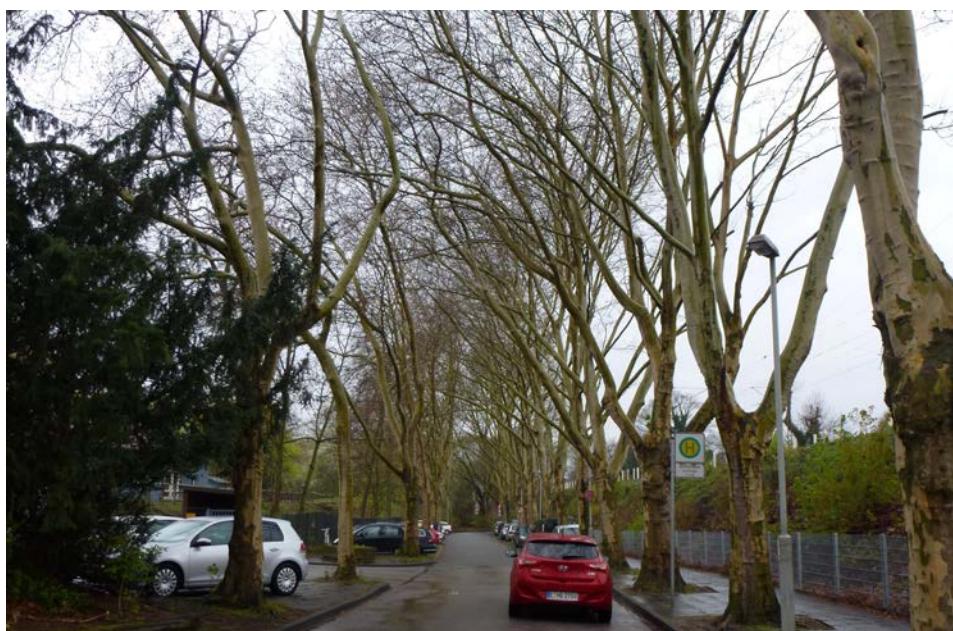
Fazit: Optimierung der Allee durch Entnahme von Einzelbäumen, Entsiegelung und Schutz der vorhandenen Standorte.
hoher Pflegeaufwand: Massaria, Dichtstand

Bemerkung: Platanenstandorte mit geringem Abstand untereinander und zu benachbarten Konkurrenzgehölzen.
Einzelne Bäume entnehmen. Entsiegelung der Baumscheiben und Anfahrschutz im Parkplatzbereich vorsehen.
-
zusätzliche Maßnahmen: -

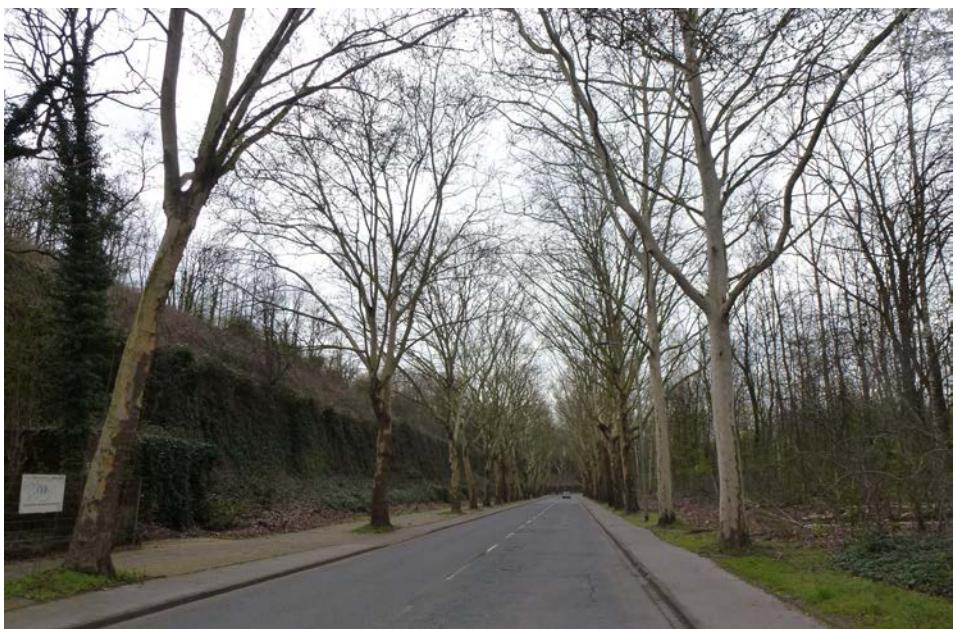
Fazit: Lückenlose, gleichalte Platanenallee.
hoher Pflegeaufwand: Massaria

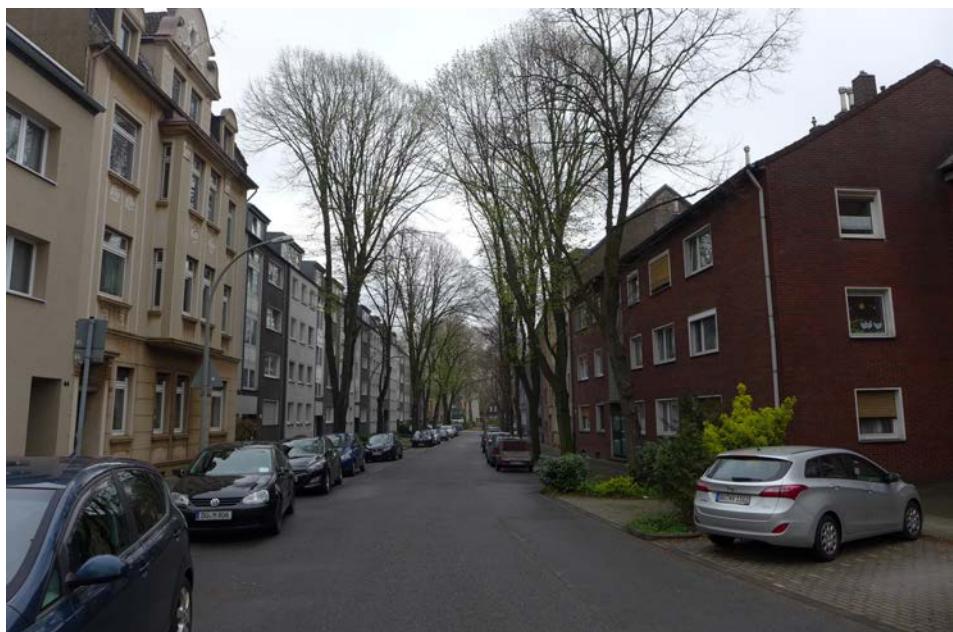
Fazit: Gleichalte Allee mit einigen Fehlstellen. Nachpflanzungen wünschenswert.

zusätzliche Maßnahmen: leere Baumstandorte bepflanzen, Standortverbesserung

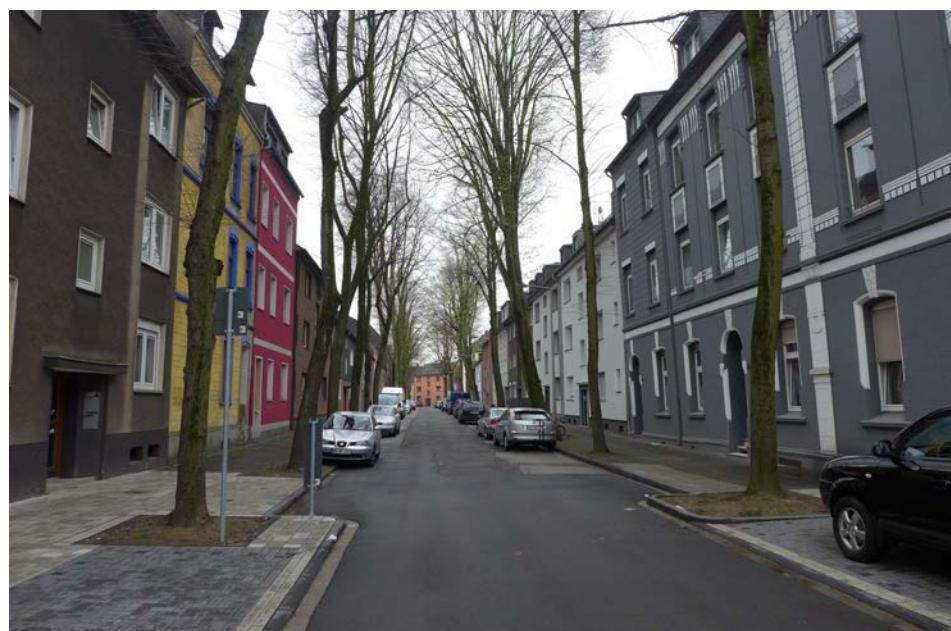
Fazit: Funktionierende, gleichartige Lindenallee mit eingeschränktem Kronenraum. Etablierung einer kleinkronigeren Baumart mit ausreichend großen Baumscheiben, Erweiterung in die Fahrbahn.
