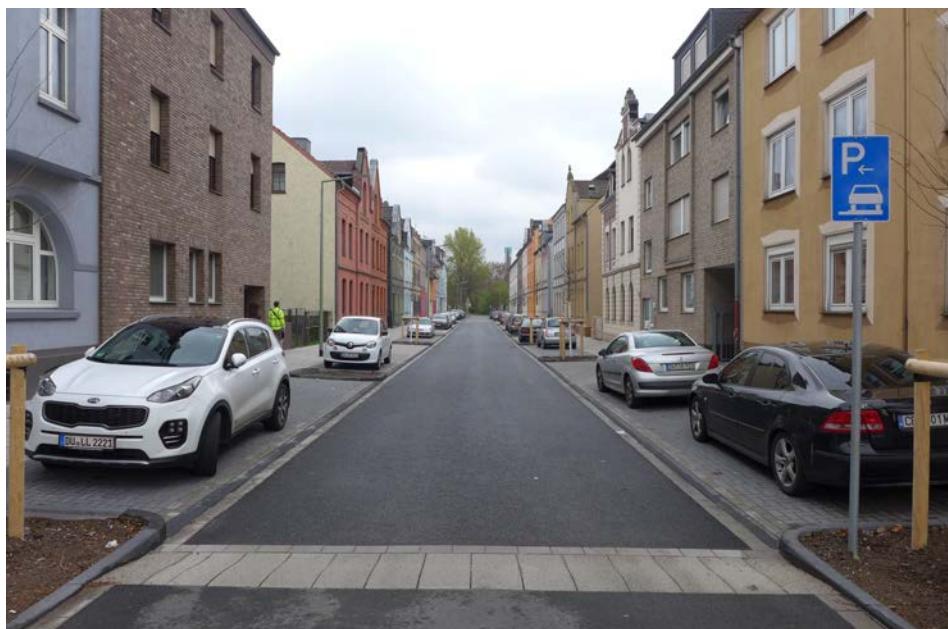
Fazit: Neuanlage des Straßenraums mit Lindenallee

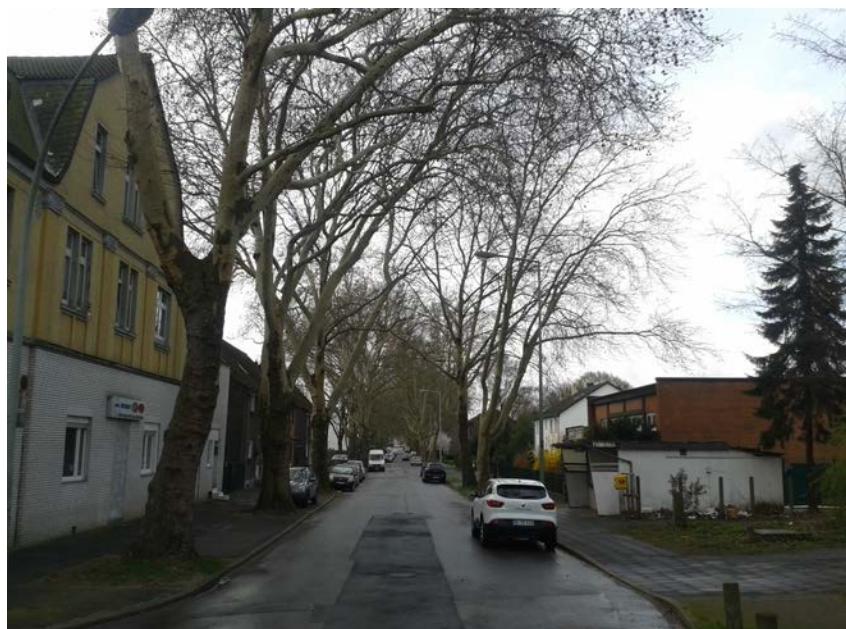
Fazit: Funktionierende, gleichartige Platanenallee mit einigen Fehlstellen.
Nachpflanzungen in Lücken wünschenswert.

zusätzliche Maßnahmen: ergänzende Standorte schaffen

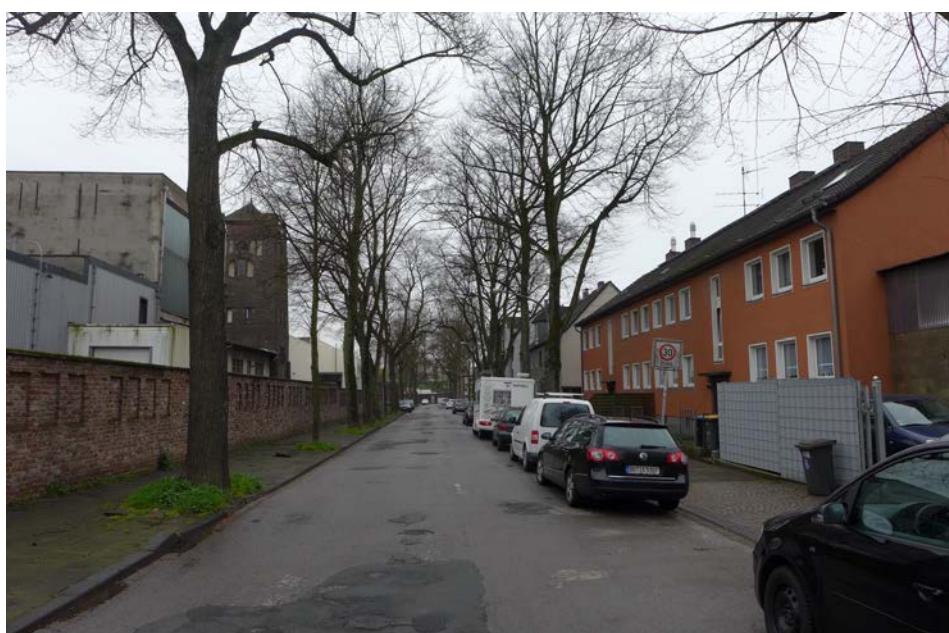
Alleeform: Einfache Allee
Baumartenverteilung: gemischt
Hauptbaumart: Crataegus spec.
Nebenbaumart(en): Sorbus spec., Fraxinus ornus
Pflanzschema: regelmäßig
Vollständigkeit: lückenlos / wenig Lücken
Kronendach: offen
Bemerkung: -

Entwicklungsphase(n): Jugendphase, Reifephase, mit Nachpflanzungen
Vitalität: kränkelnd
Baumart am Standort kritisch: -

Fazit: Gemischtartige Allee. Begonnenen Umbau mit Baumartenwechsel fortsetzen.

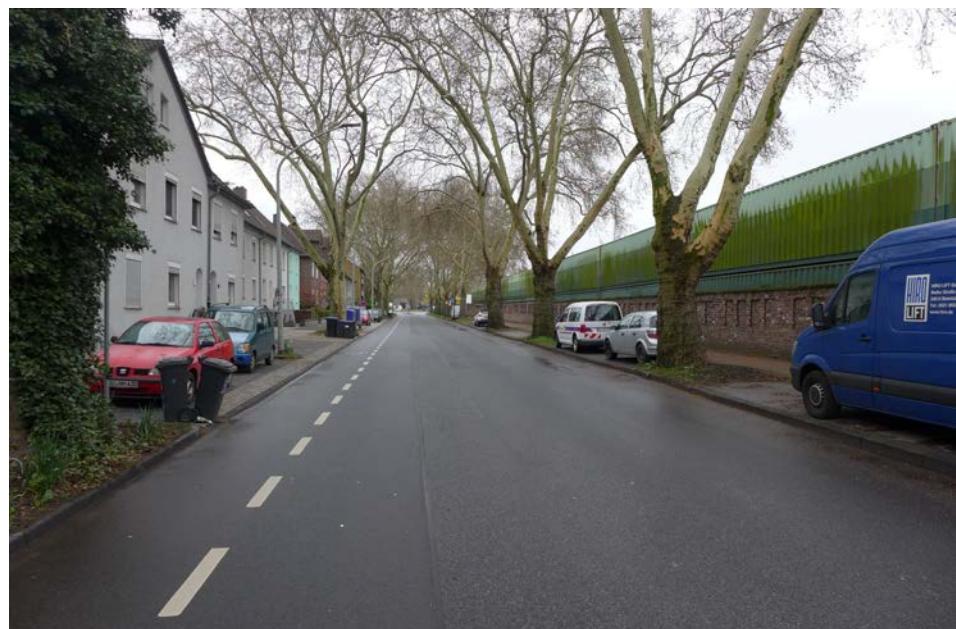
Alleeform: Einfache Allee
Baumartenverteilung: gleichartig
Hauptbaumart: Platanus acerifolia
Nebenbaumart(en): Prunus spec, Corylus colurna
Pflanzschema: regelmäßig
Vollständigkeit: lückenlos / wenig Lücken
Kronendach: bedeckt
Bemerkung: -
kürzlich erneuert

Fazit: Gleichalte Allee aus mächtigen Platanen. Nachpflanzungen wünschenswert.

zusätzliche Maßnahmen: leere Baumstandorte bepflanzen

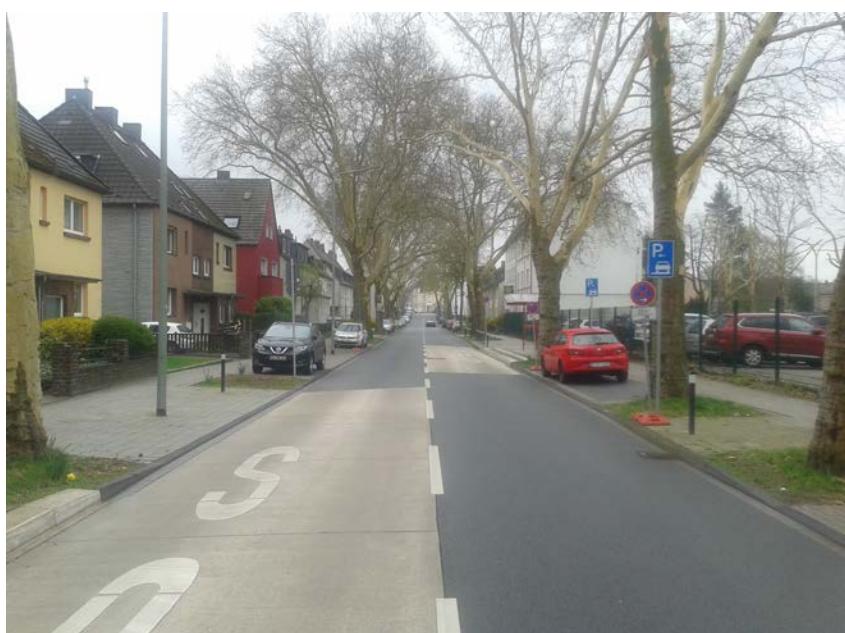
Alleeform: Einfache Allee
Baumartenverteilung: gleichartig
Hauptbaumart: *Platanus acerifolia*
Nebenbaumart(en): -
Pflanzschema: regelmäßig
Vollständigkeit: lückenhaft
Kronendach: bedeckt
Bemerkung: -

Fazit: Gleichalte Allee mit einigen Fehlstellen. Sukzessive Aufbau einer andersartigen Allee.

hoher Pflegeaufwand: Massaria

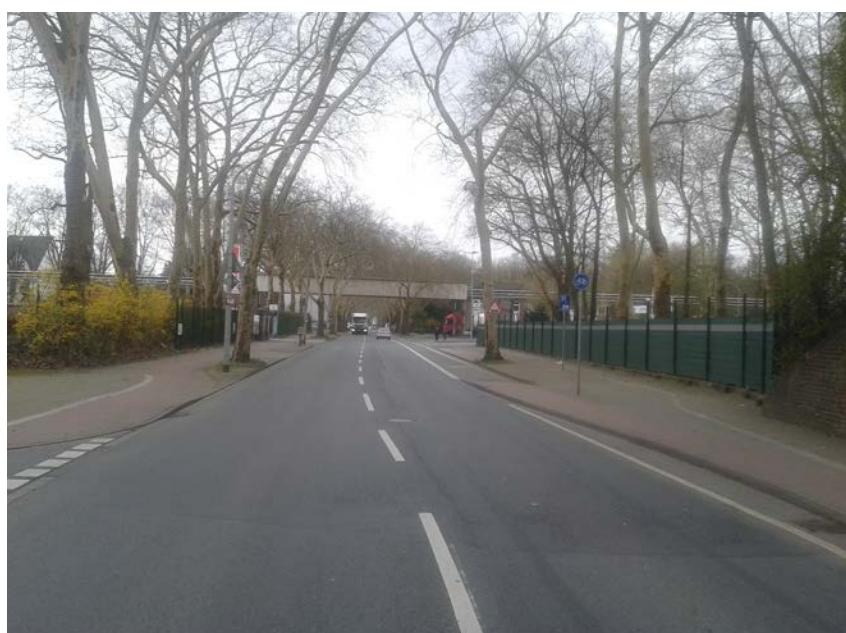
Alleeform: Einfache Allee
Baumartenverteilung: gleichartig
Hauptbaumart: *Tilia tomentosa*
Nebenbaumart(en): *Tilia cordata, Acer pseudoplatanus*,
Pflanzschema: regelmäßig
Vollständigkeit: lückenlos / wenig Lücken
Kronendach: bedeckt
Bemerkung: -

Gemischtartige Allee mit heterogenem Erscheinungsbild. Schön gewachsene Silberlinden in durchgehenden Pflanzstreifen.
hoher Pflegeaufwand: Alte Silberlinde

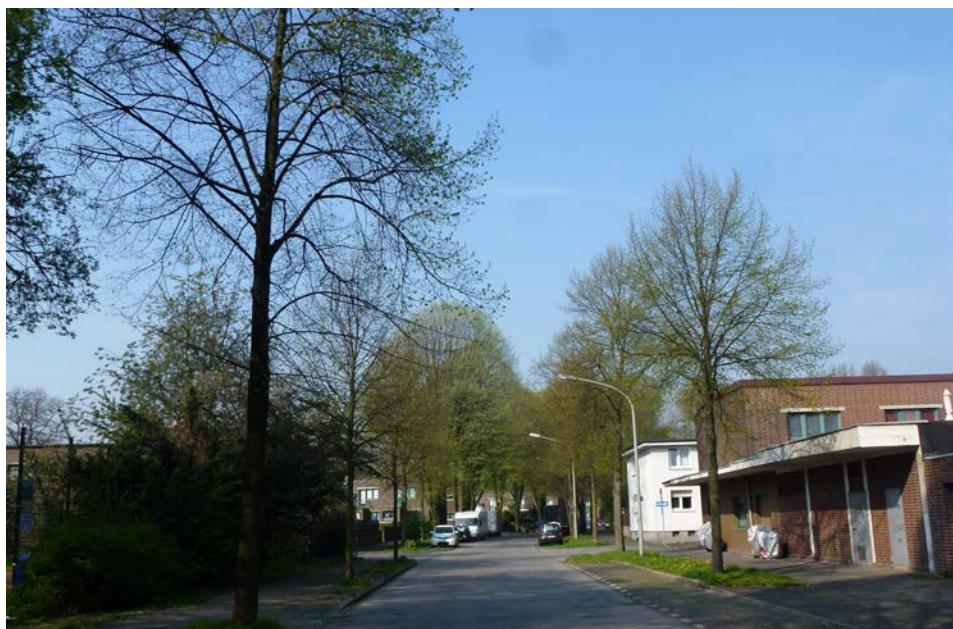
Alleeform: Einfache Allee
Baumartenverteilung: gleichartig
Hauptbaumart: Platanus acerifolia
Nebenbaumart(en): -
Pflanzschema: regelmäßig
Vollständigkeit: lückenlos / wenig Lücken
Kronendach: bedeckt
Bemerkung: zum Teil sehr dicht

Fazit: Gleichartige Platanenallee mit viel Raum für die Kronenentwicklung.
hoher Pflegeaufwand: Massaria

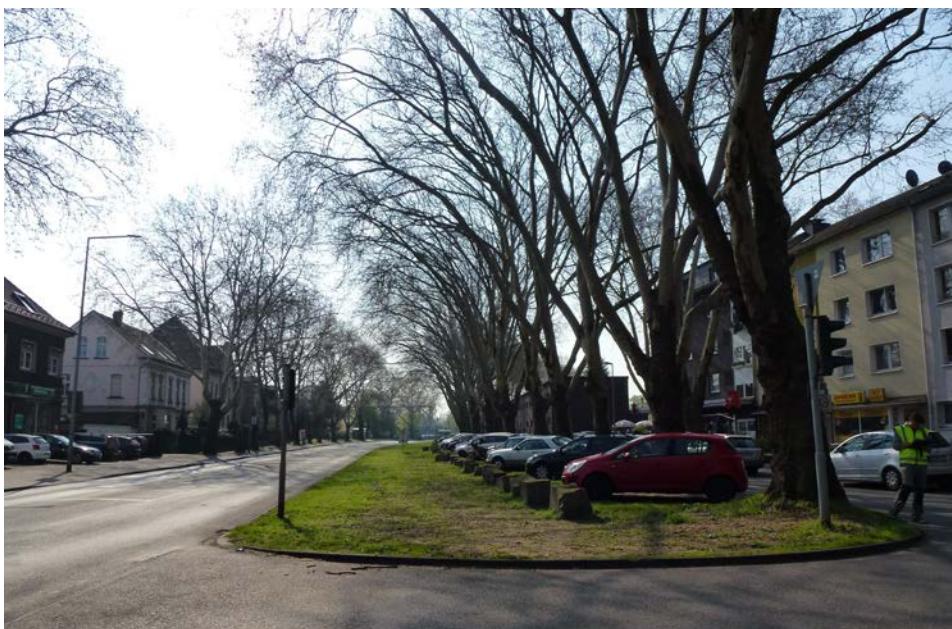
Alleeform: Einfache Allee
Baumartenverteilung: gemischt
Hauptbaumart: *Platanus acerifolia*
Nebenbaumart(en): *Quercus sp.*, *Tilia cordata*
Pflanzschema: unregelmäßig
Vollständigkeit: lückenhaft
Kronendach: offen
Bemerkung: Platanenreihe außen, Eiche im Mittelstreifen wechselständig

Fazit: Gesunder, gemischter Baumbestand.
hoher Pflegeaufwand: Massaria

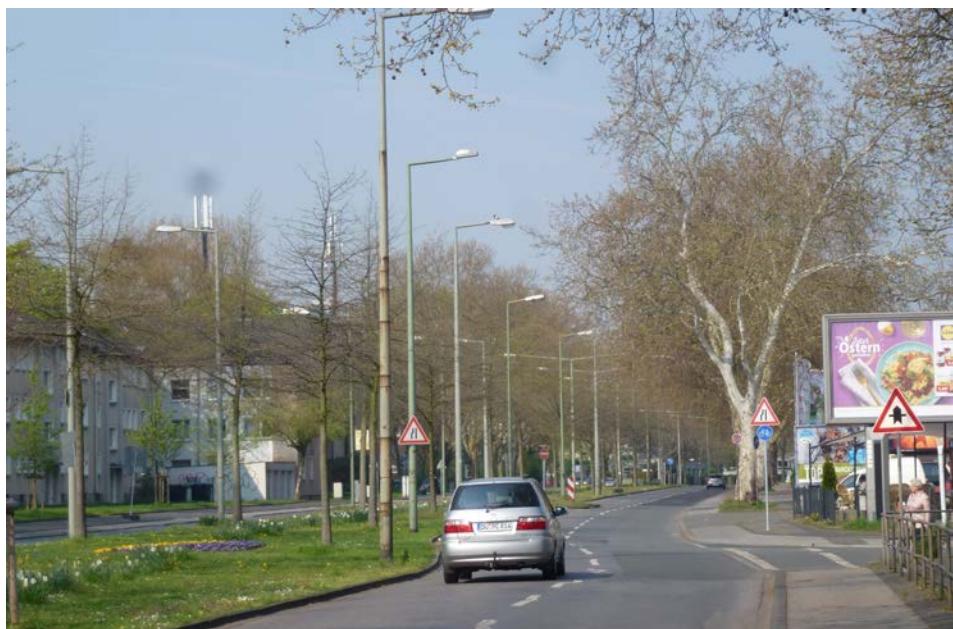
kein Alleencharakter

Alleiform:
Sonstige (s. Bemerkung)
Baumartenverteilung:
gemischt
Hauptbaumart:
Tilia cordata
Nebenbaumart(en):
Quercus rubra
Pflanzschema:
unregelmäßig
Vollständigkeit:
lückenhaft
Kronendach:
offen
Bemerkung:
-

Fazit:
Stark lückenhaft, Alleencharakter deutlich gestört.
Mittelstreifen neu gestaltet.

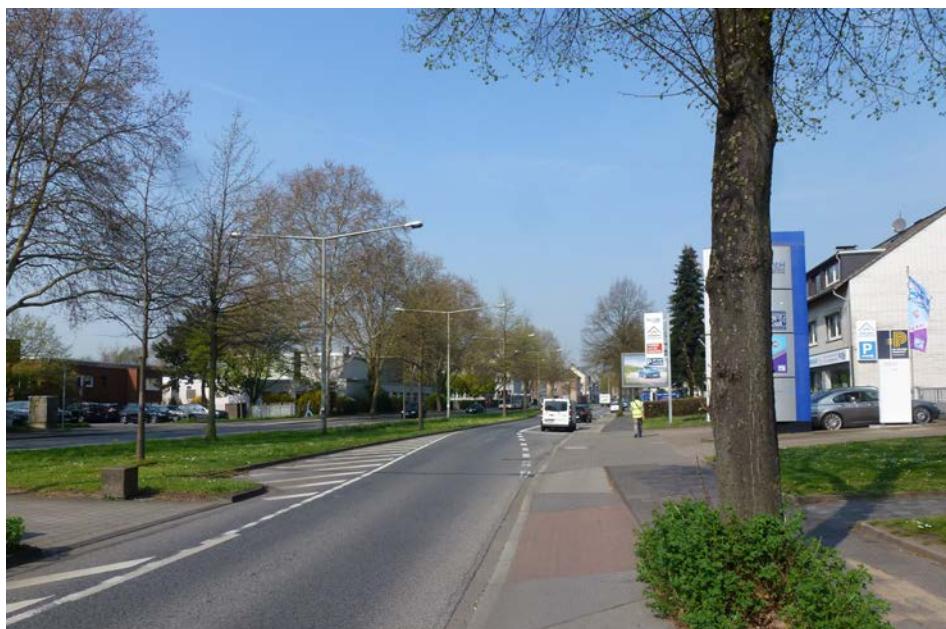
Alleeform: Einfache Allee
Baumartenverteilung: gleichartig
Hauptbaumart: Platanus acerifolia
Nebenbaumart(en): -
Pflanzschema: regelmäßig
Vollständigkeit: lückenhaft
Kronendach: bedeckt
Bemerkung: -

Fazit: Gleichalte Allee mit einigen Fehlstellen. Nachpflanzungen wünschenswert.

hoher Pflegeaufwand: Massaria

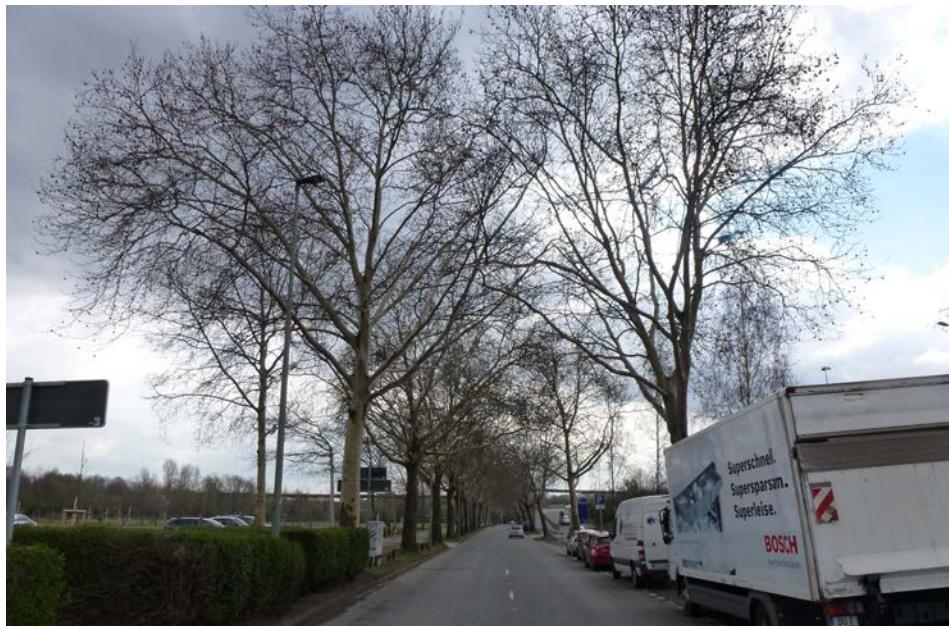
Alleeform: Einfache Allee
Baumartenverteilung: gemischt
Hauptbaumart: Platanus acerifolia
Nebenbaumart(en): Corylus colurna
Pflanzschema: regelmäßig
Vollständigkeit: lückenlos / wenig Lücken
Kronendach: bedeckt
Bemerkung: -

Fazit: Gutes Platzangebot für die weitere Entwicklung der Platanen durch breiten Querschnitt und durchgehenden Pflanzstreifen.
In engen Bereichen ist passend C.colurna gepflanzt.
hoher Pflegeaufwand: Massaria

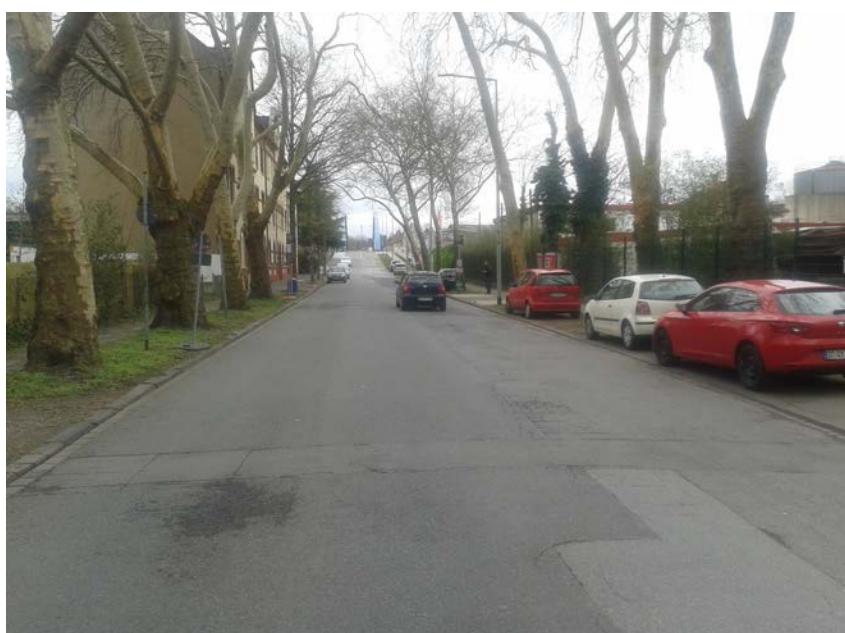
Alleeform: Einfache Allee
Baumartenverteilung: gleichartig
Hauptbaumart: Platanus acerifolia
Nebenbaumart(en): -
Pflanzschema: regelmäßig
Vollständigkeit: lückenhaft
Kronendach: bedeckt
Bemerkung: Alleecharakter durch Baumreihe auf privatem Grundstück gegeben

Fazit: Prägender Bestand aus mächtigen Platanen. Alleecharakter gut, trotz einiger Lücken.

hoher Pflegeaufwand: Massaria

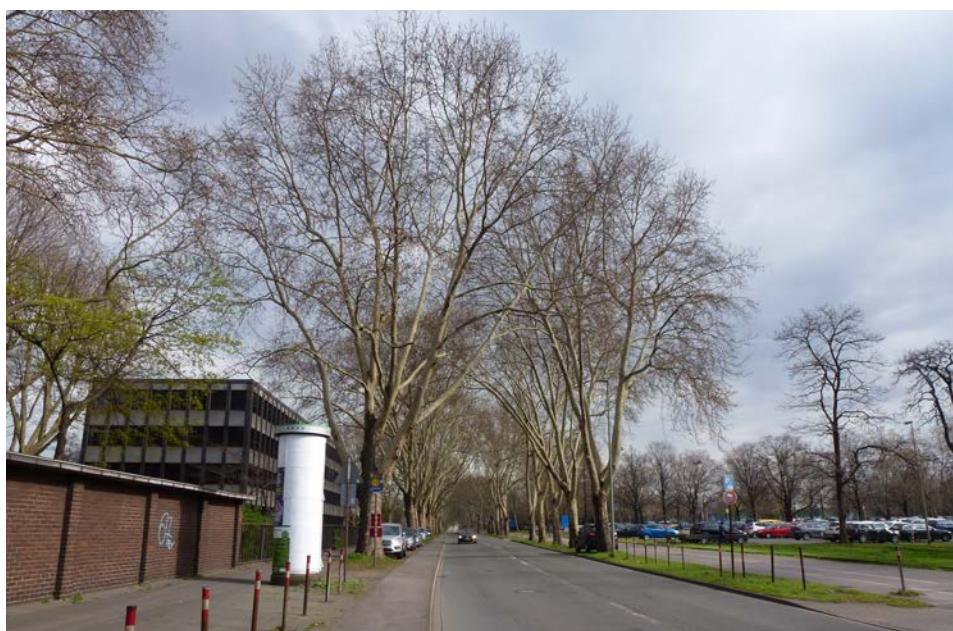
Alleeform: Einfache Allee
Baumartenverteilung: gemischt
Hauptbaumart: Corylus columna
Nebenbaumart(en): Robinia pseudoacacia, Acer pseudoplatanus, Acer platanoides
Pflanzschema: unregelmäßig
Vollständigkeit: lückenlos / wenig Lücken
Kronendach: offen
Bemerkung: -

Entwicklungsphase(n): Jugendphase, Reifephase, Alterungsphase, mit Nachpflanzungen
Vitalität: kränkelnd
Baumart am Standort kritisch: ja - starke Aufwölbungen der Baumscheiben an Robinienstandorten

auffällige Schäden an den Bäumen: Schädlinge / Schadpilze
Bemerkung Schäden / Schädlinge: an Robinien

Fazit: Gute Begrünung vor heterogener Bebauung. Bereits begonnenen Austausch abgängiger Robinien weiterführen.

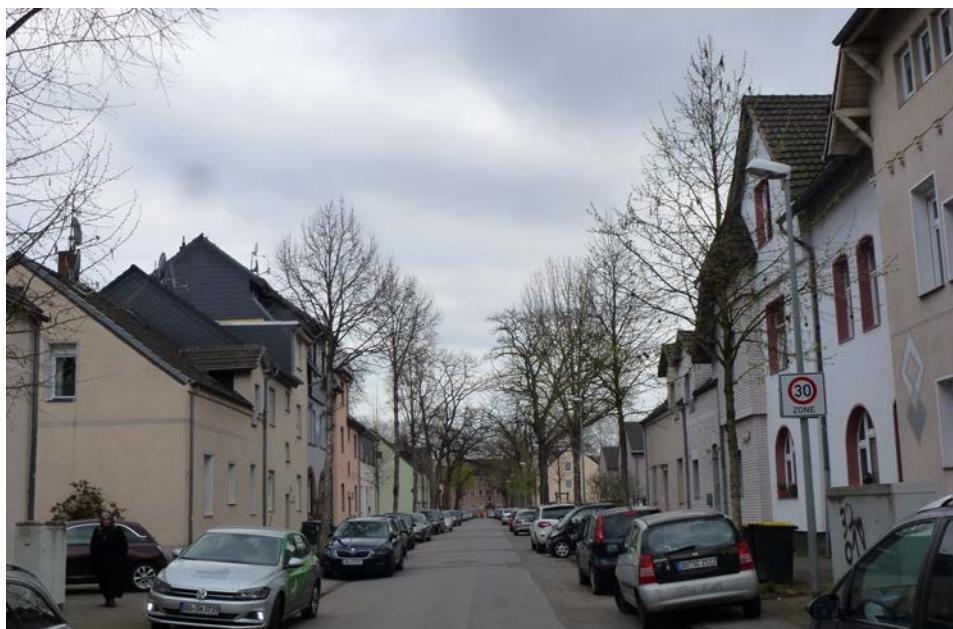
Fazit:
Durch verschiedene Baumarten mit unterschiedlichem Alter kein ausgeprägter Alleecharakter. Begonnene Nachpflanzungen mit Jungbäumen fortsetzen. Starke Straßenschäden vorhanden. Bei geplanten Straßenbaumaßnahmen ist ein Umbau der Baumstandorte gem. FLL sinnvoll.

zusätzliche Maßnahmen:
ergänzende Standorte schaffen

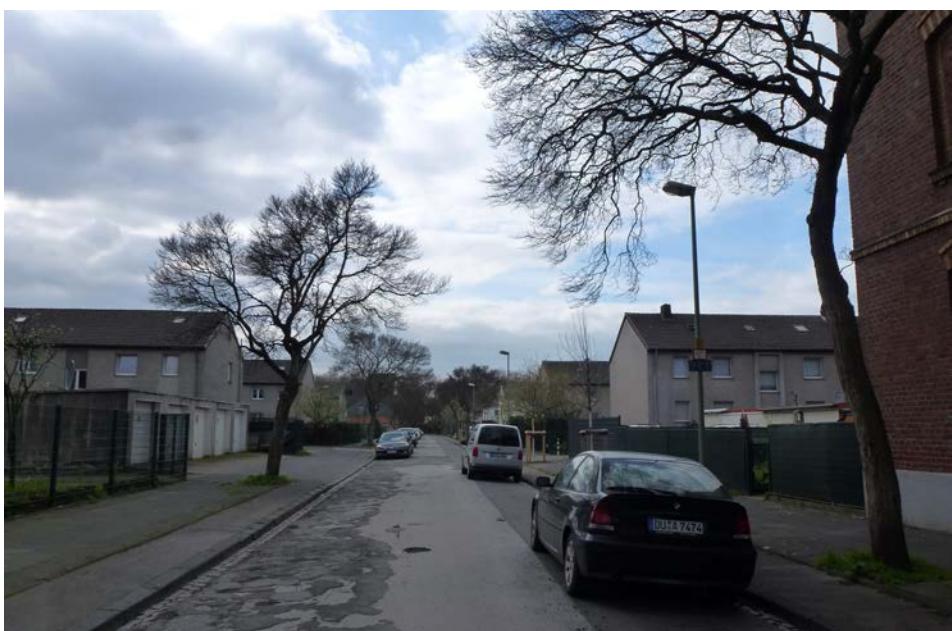
Alleeform: Einfache Allee
Baumartenverteilung: gleichartig
Hauptbaumart: Acer saccharinum
Nebenbaumart(en): Platanus acerifolia, Corylus colurna
Pflanzschema: regelmäßig
Vollständigkeit: lückenlos / wenig Lücken
Kronendach: bedeckt
Bemerkung: -

Entwicklungsphase(n): Reifephase, Alterungsphase
Vitalität: gesund
Baumart am Standort kritisch: ja - brüchig

Fazit: Wichtige Begrünungsfunktion der Allee vor dem Geschosswohnungsbau. Große Baumscheiben vorhanden. Durch Baumartenwechsel kann die Allee positiv und zukunftsähig weiterentwickelt werden.

zusätzliche Maßnahmen: leere Baumstandorte bepflanzen, ergänzende Standorte schaffen

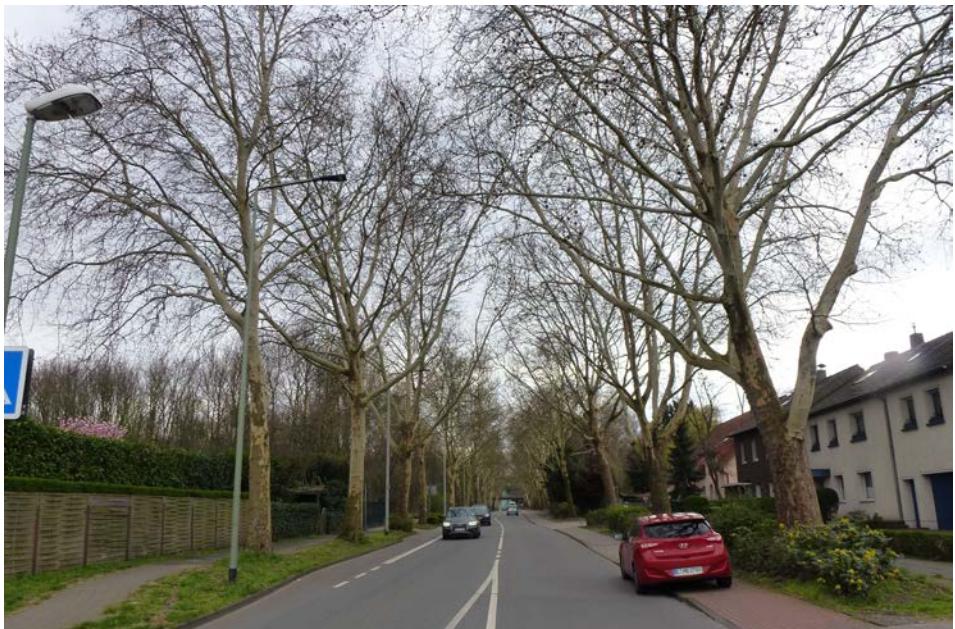
Alleeform: Einfache Allee
Baumartenverteilung: gleichartig
Hauptbaumart: *Platanus acerifolia*
Nebenbaumart(en): *Acer platanoides, Acer spec. , corylus colurna*
Pflanzschema: regelmäßig
Vollständigkeit: lückenhaft
Kronendach: bedeckt
Bemerkung: -

Querschnittsprofil: Q1 (3-4m)
Ausstattung: -
Baumscheibe: mittel
Belagschäden: mittel

Fazit: Gesunder, gemischtartiger Baumbestand mit Lücken.
Baumart abschnittsweise zu großkronig für das Querschnitssprofil.
hoher Pflegeaufwand: Massaria Fassaden frei schneiden

zusätzliche Maßnahmen: Belagsschäden beheben

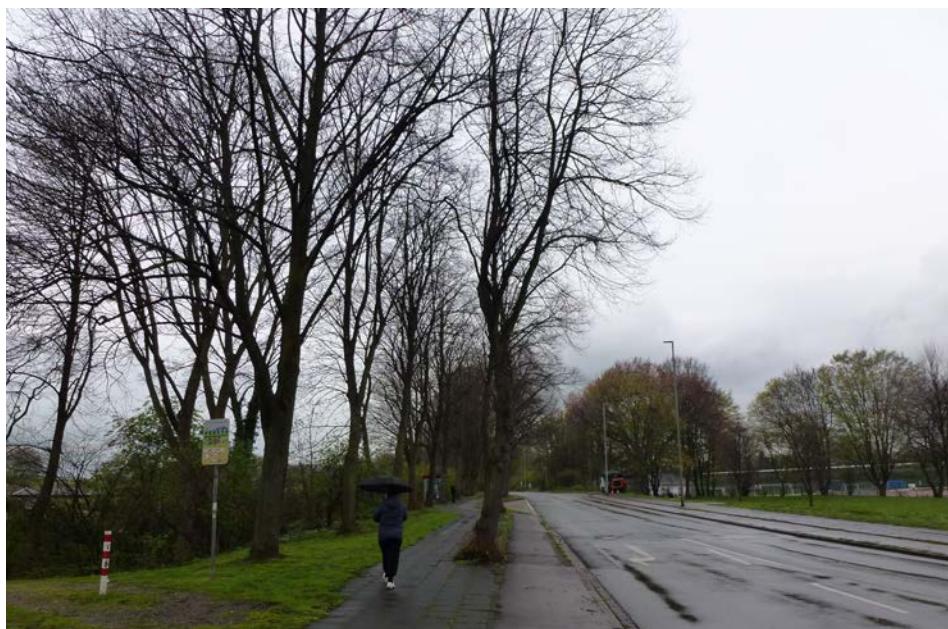
Alleeform: Einfache Allee
Baumartenverteilung: gleichartig
Hauptbaumart: *Tilia platyphyllos*
Nebenbaumart(en): *Tilia tomentosa*
Pflanzschema: regelmäßig
Vollständigkeit: lückenlos / wenig Lücken
Kronendach: offen
Bemerkung: Der westliche Teil der Straße wurde zwischen Monschauer und Heimesheimer Straße kürzlich neugestaltet.

Entwicklungsphase(n): Jugendphase, Reifephase, Alterungsphase, mit Nachpflanzungen
Vitalität: gesund
Baumart am Standort kritisch: ja - *Tomentosa* mit Zwieselbildung

Die Lindenallee prägt über 1,5 km die Ahrstraße und sollte langfristig erhalten bleiben.
Der begonnene Straßenumbau sollte in gleicher Weise im gesamten Abschnitt durchgeführt werden.

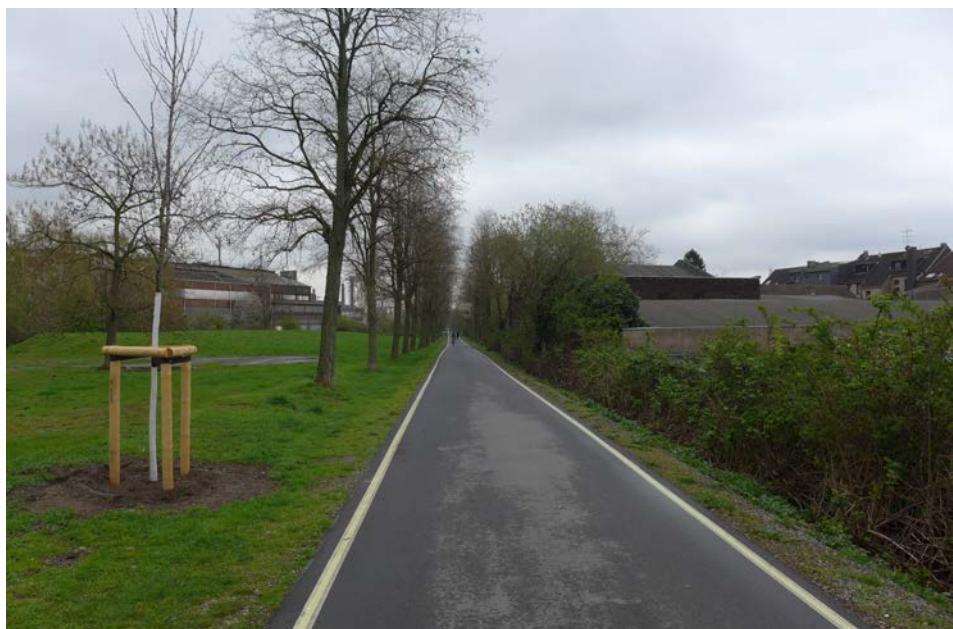
Alleeform: Einfache Allee
Baumartenverteilung: gleichartig
Hauptbaumart: *Tilia cordata*
Nebenbaumart(en): *Tilia tomentosa*
Pflanzschema: regelmäßig
Vollständigkeit: lückenlos / wenig Lücken
Kronendach: bedeckt
Bemerkung: -

Fazit: Lückenlose, gleichalte Allee aus Linden mit schönem Tunneleffekt der Kronen.

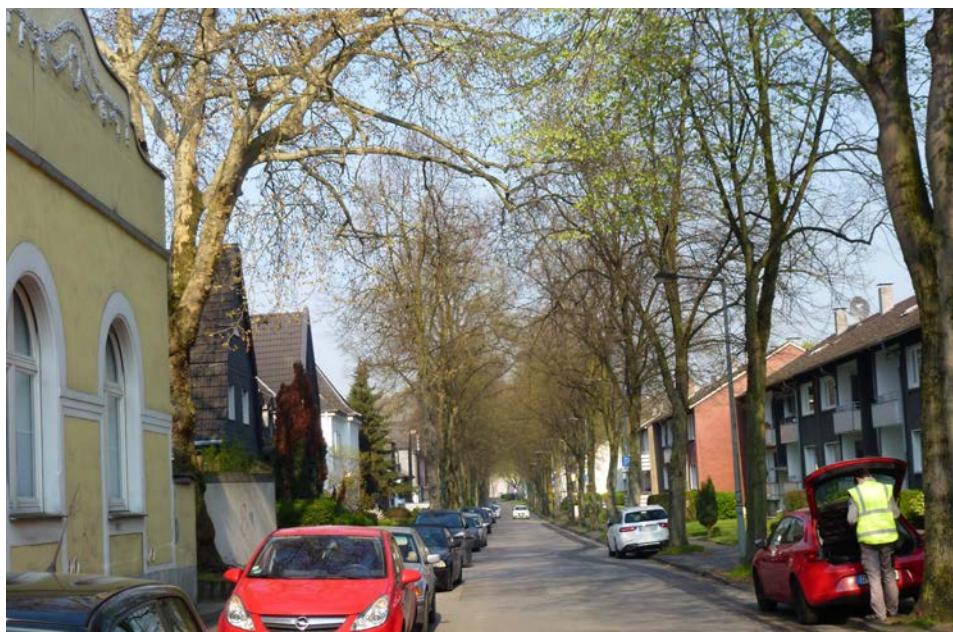
Alleeform: Mittelallee
Baumartenverteilung: gleichartig
Hauptbaumart: Platanus acerifolia
Nebenbaumart(en): -
Pflanzschema: regelmäßig
Vollständigkeit: lückenlos / wenig Lücken
Kronendach: bedeckt
Bemerkung: -

Fazit: Charaktervolle, homogene Platanenallee im historischen Ensemble.
hoher Pflegeaufwand: Massaria

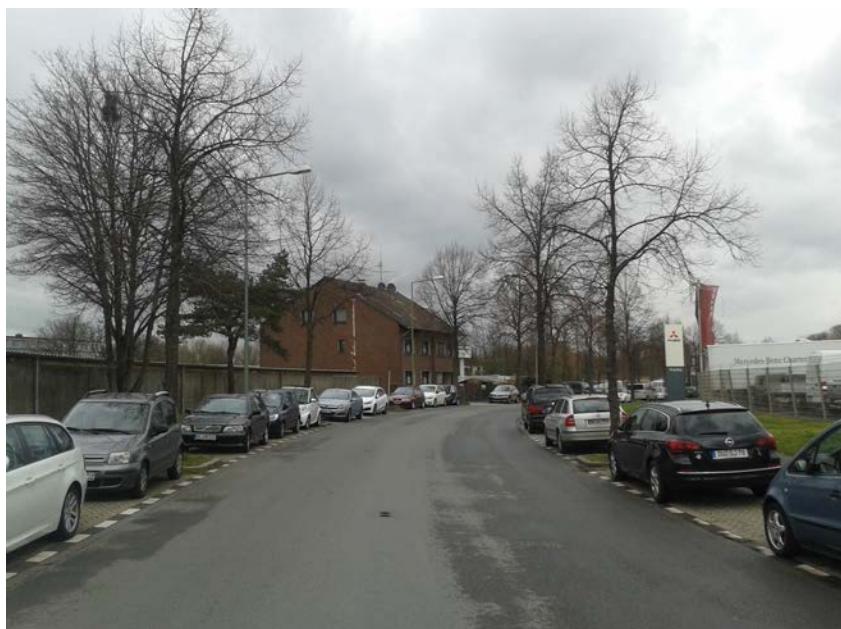
Alleeform: Einfache Allee
Baumartenverteilung: gleichartig
Hauptbaumart: Tilia spec.
Nebenbaumart(en): -
Pflanzschema: regelmäßig
Vollständigkeit: lückenlos / wenig Lücken
Kronendach: offen
Bemerkung: -

Querschnittsprofil: Q4 (>10m)
Ausstattung: -
Baumscheibe: schlecht
Belagschäden: kaum

Fazit: Lückenlose, gleichalte Allee aus Linden wertet das Straßenbild positiv auf.

zusätzliche Maßnahmen: Standortverbesserung

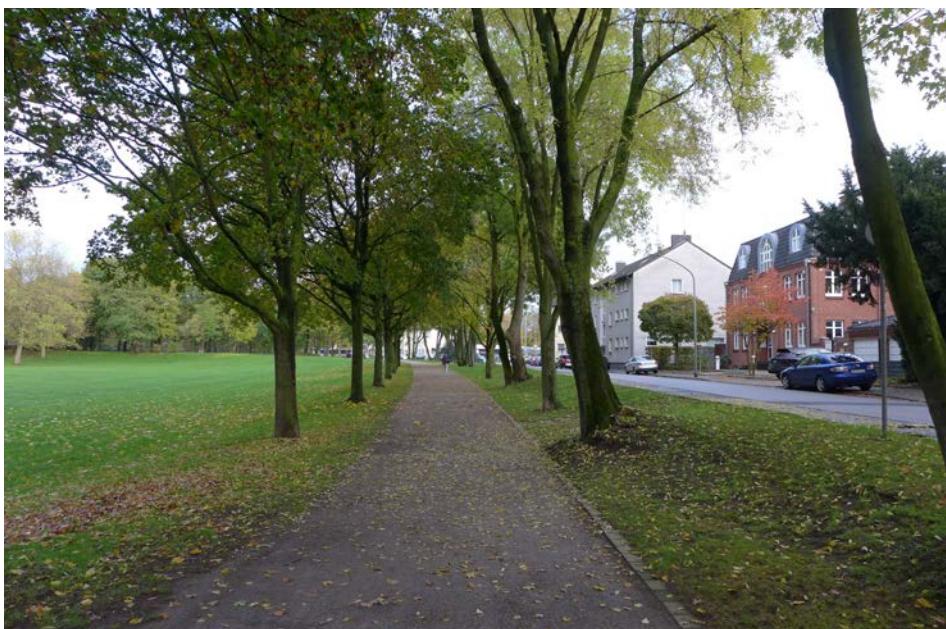
Alleeform: Einfache Allee
Baumartenverteilung: gleichartig
Hauptbaumart: Prunus avium
Nebenbaumart(en): -
Pflanzschema: regelmäßig
Vollständigkeit: lückenlos / wenig Lücken
Kronendach: bedeckt
Bemerkung: -

Entwicklungsphase(n): Reifephase
Vitalität: gesund
Baumart am Standort kritisch: -

Querschnittsprofil: Q4 (>10m)
Ausstattung: -
Baumscheibe: gut
Belagschäden: keine

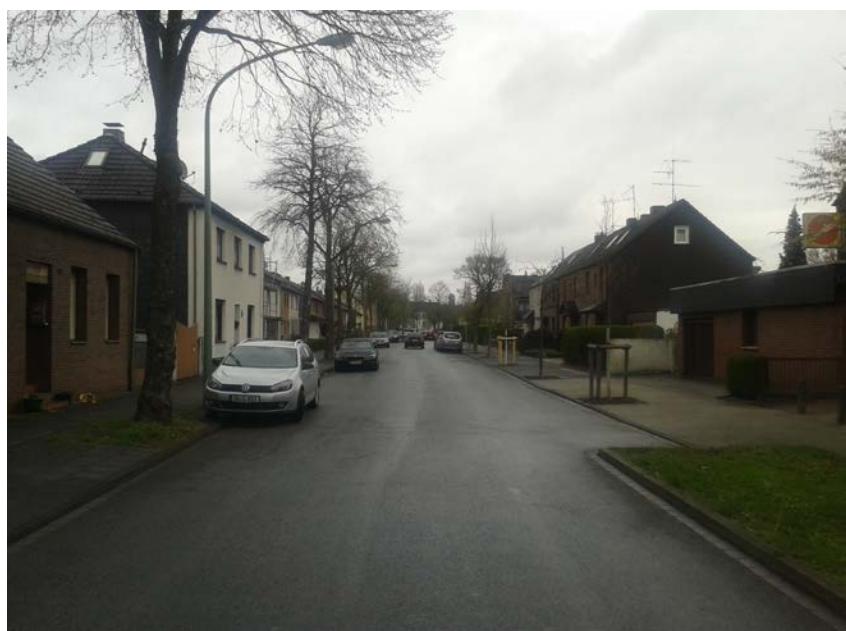
Alleeform: Einfache Allee
Baumartenverteilung: gleichartig
Hauptbaumart: *Tilia cordata*
Nebenbaumart(en): -
Pflanzschema: regelmäßig
Vollständigkeit: lückenlos / wenig Lücken
Kronendach: bedeckt
Bemerkung: Platanen hinter den Linden bedrängen diese einseitig in einem Teilabschnitt

Entwicklungsphase(n): Jugendphase, Reifephase, Alterungsphase
Vitalität: gesund
Baumart am Standort kritisch: -

Querschnittsprofil: Q4 (>10m)
Ausstattung: -
Baumscheibe: gut
Belagschäden: keine

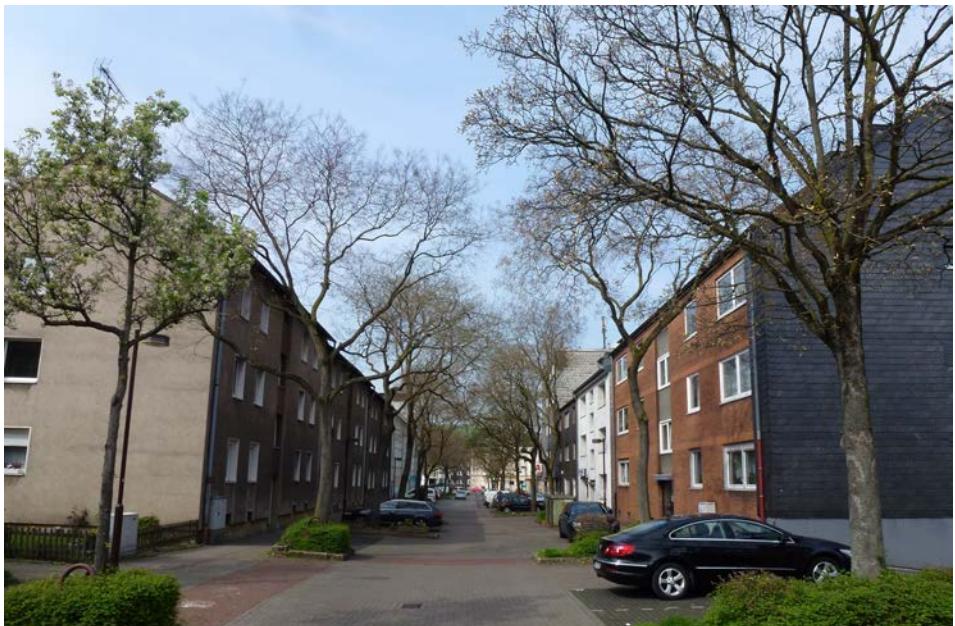
Alleeform: Einfache Allee
Baumartenverteilung: gemischt
Hauptbaumart: Acer pseudoplatanus
Nebenbaumart(en): Platanus acerifolia
Pflanzschema: regelmäßig
Vollständigkeit: lückenlos / wenig Lücken
Kronendach: bedeckt
Bemerkung: -

Entwicklungsphase(n): Reifephase, Alterungsphase
Vitalität: gesund
Baumart am Standort kritisch: -

Querschnittsprofil: Q3 (6-10m)
Ausstattung: -
Baumscheibe: mittel
Belagschäden: mittel

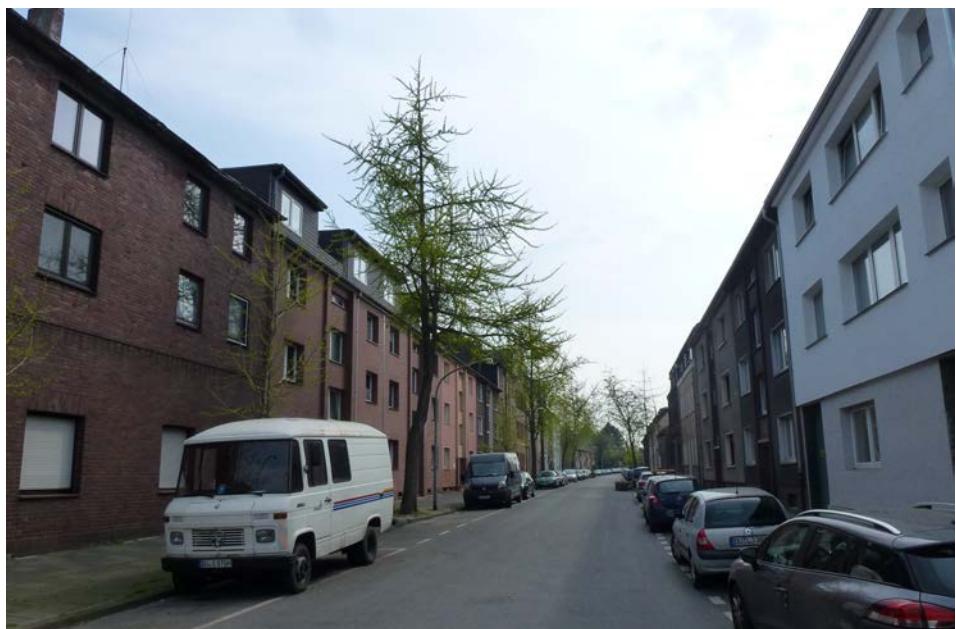
Alleeform: Einfache Allee
Baumartenverteilung: gemischt
Hauptbaumart: Gingko biloba
Nebenbaumart(en): Crataegus sp., Sorbus aucup.
Pflanzschema: unregelmäßig
Vollständigkeit: lückenhaft
Kronendach: offen
Bemerkung: -

Entwicklungsphase(n): Jugendphase, Reifephase, mit Nachpflanzungen
Vitalität: gesund
Baumart am Standort kritisch: -

Querschnittsprofil: Q1 (3-4m)
Ausstattung: -
Baumscheibe: gut
Belagschäden: keine

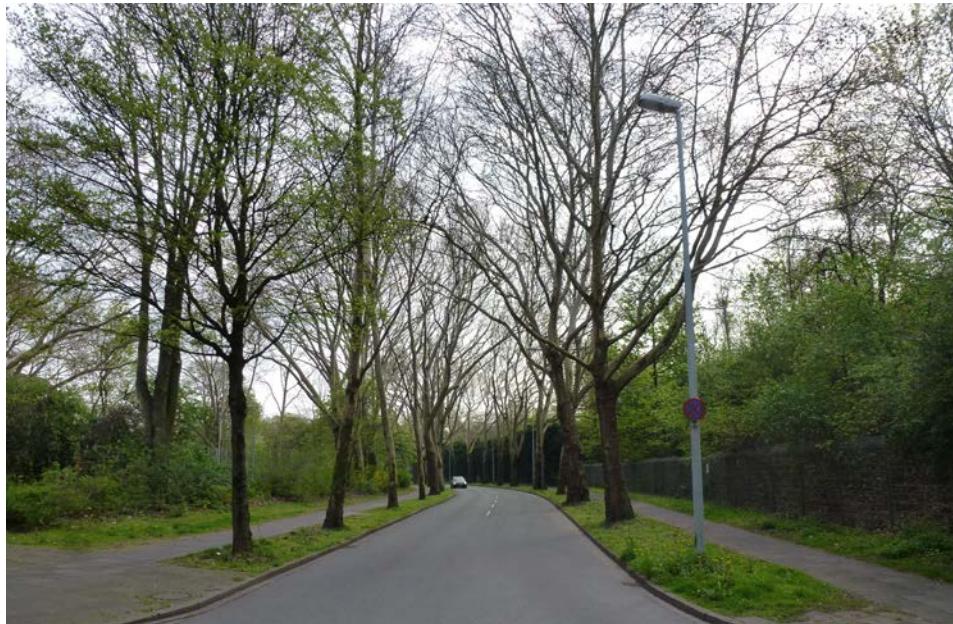
Alleeform: Einfache Allee
Baumartenverteilung: gleichartig
Hauptbaumart: Platanus acerifolia
Nebenbaumart(en): Gingko biloba, Tilia sp.
Pflanzschema: regelmäßig
Vollständigkeit: lückenhaft
Kronendach: bedeckt
Bemerkung: -

Entwicklungsphase(n): Reifephase, Alterungsphase
Vitalität: gesund
Baumart am Standort kritisch: -

Querschnittsprofil: Q1 (3-4m)
Ausstattung: -
Baumscheibe: mittel
Belagschäden: kaum

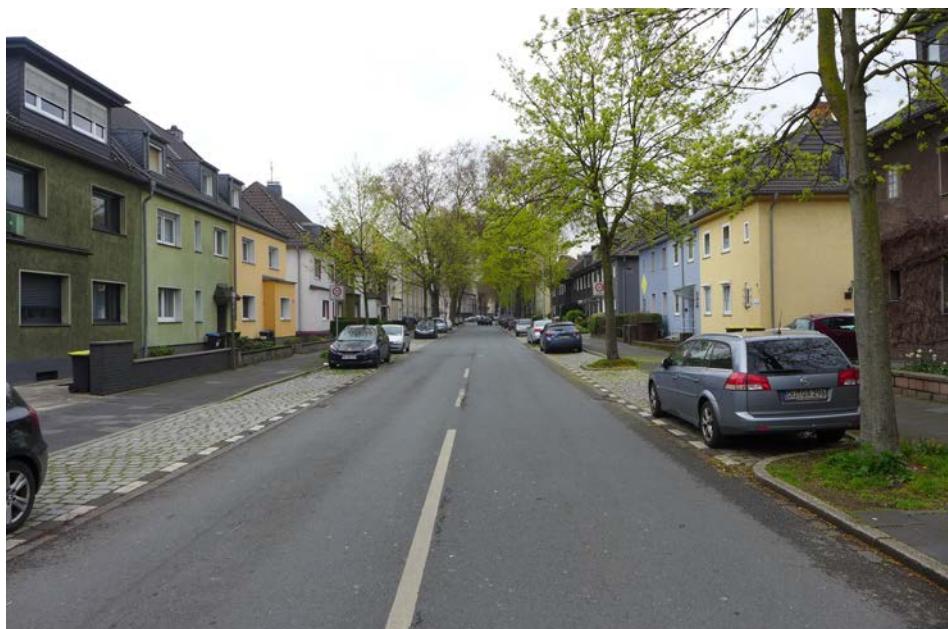
Alleeform: Einfache Allee
Baumartenverteilung: gleichartig
Hauptbaumart: Acer saccharinum
Nebenbaumart(en): Acer platanoides
Pflanzschema: regelmäßig
Vollständigkeit: lückenhaft
Kronendach: bedeckt
Bemerkung: -

Entwicklungsphase(n): Reifephase, Alterungsphase
Vitalität: gesund
Baumart am Standort kritisch: -

Querschnittsprofil: Q3 (6-10m)
Ausstattung: -
Baumscheibe: mittel
Belagschäden: kaum

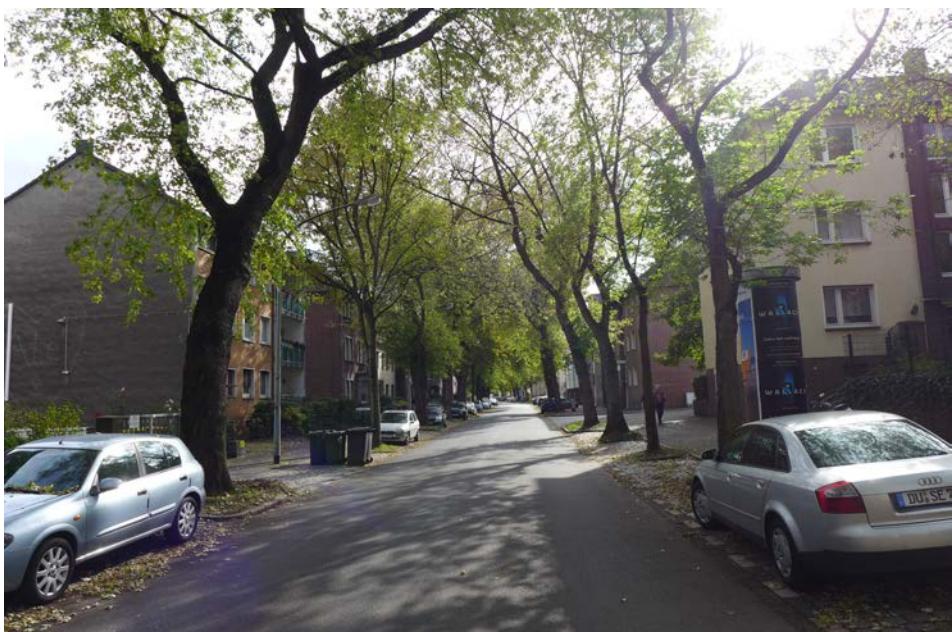
Alleeform: Einfache Allee
Baumartenverteilung: gleichartig
Hauptbaumart: Aesculus hippocastanum
Nebenbaumart(en): Acer platanoides
Pflanzschema: regelmäßig
Vollständigkeit: lückenlos / wenig Lücken
Kronendach: bedeckt
Bemerkung: -

Entwicklungsphase(n): Reifephase, Alterungsphase, mit Nachpflanzungen
Vitalität: gesund
Baumart am Standort kritisch: ja - anfällig für Schädlingsbefall und Komplexkrankheiten

Querschnittsprofil: Q1 (3-4m)
Ausstattung: -
Baumscheibe: mittel
Belagschäden: kaum

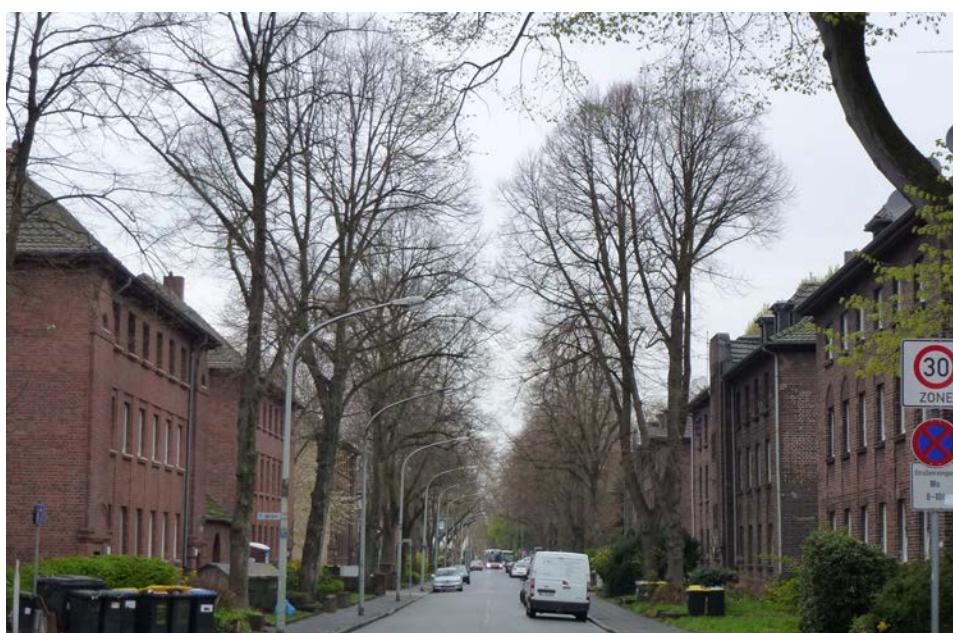
Alleeform: Einfache Allee
Baumartenverteilung: gleichartig
Hauptbaumart: Platanus acerifolia
Nebenbaumart(en): -
Pflanzschema: regelmäßig
Vollständigkeit: lückenlos / wenig Lücken
Kronendach: bedeckt
Bemerkung: -

Entwicklungsphase(n): Reifephase, Alterungsphase
Vitalität: gesund
Baumart am Standort kritisch: -

Querschnittsprofil: Q2 (4-6m)
Ausstattung: -
Baumscheibe: schlecht
Belagschäden: mittel

zusätzliche Maßnahmen: Standortverbesserung, Belagsschäden beheben

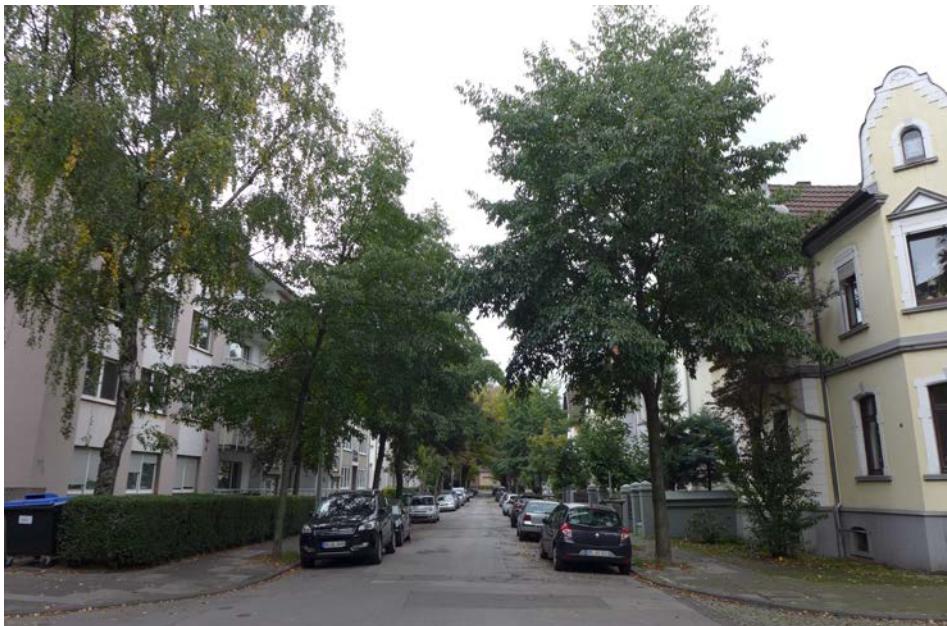
Alleeform: Einfache Allee
Baumartenverteilung: gemischt
Hauptbaumart: *Crataegus spec.*
Nebenbaumart(en): *Platanus acerifolia, Liquidambar styraciflua*
Pflanzschema: unregelmäßig
Vollständigkeit: lückenhaft
Kronendach: bedeckt
Bemerkung: -

Entwicklungsphase(n): Reifephase, Alterungsphase
Vitalität: gesund
Baumart am Standort kritisch: -

Querschnittsprofil: Q2 (4-6m)
Ausstattung: -
Baumscheibe: mittel
Belagschäden: kaum

Bemerkung: Baumartenwechsel einleiten: Drei *Crataegus* an NW-Seite entnehmen, durch schmal-/mittelkronige Baumart ersetzen. Neue Baumstandorte zwischen Längsparkplätzen schaffen. Bei starken Vitalitätseinbußen langfristig Platanen ersetzen.
-
zusätzliche Maßnahmen: -

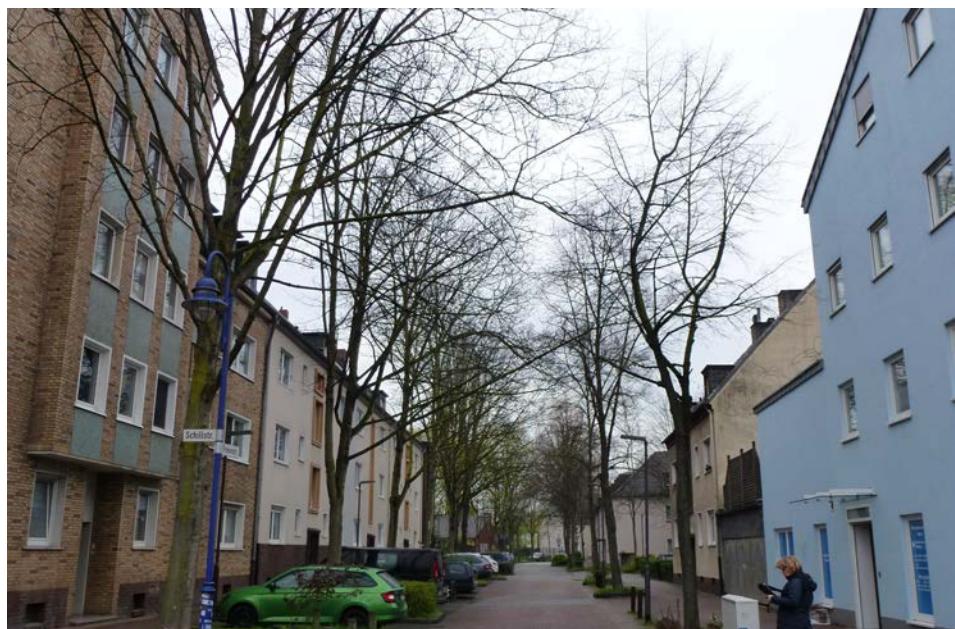
Alleeform: Einfache Allee
Baumartenverteilung: gleichartig
Hauptbaumart: Platanus acerifolia
Nebenbaumart(en): -
Pflanzschema: regelmäßig
Vollständigkeit: lückenlos / wenig Lücken
Kronendach: bedeckt
Bemerkung: -

Entwicklungsphase(n): Reifephase, Alterungsphase
Vitalität: gesund
Baumart am Standort kritisch: -

Querschnittsprofil: Q4 (>10m)
Ausstattung: -
Baumscheibe: mittel
Belagschäden: mittel

auffällige Schäden an den Bäumen: Kappungen / Einkürzungen
Bemerkung Schäden / Schädlinge: einseitig

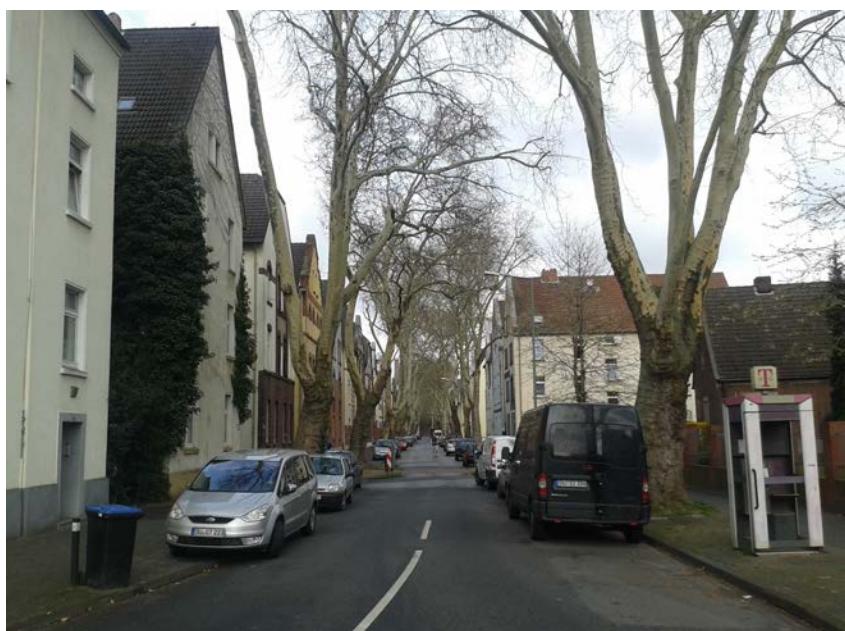
Alleeform: Einfache Allee
Baumartenverteilung: gleichartig
Hauptbaumart: *Tilia cordata*
Nebenbaumart(en): -
Pflanzschema: regelmäßig
Vollständigkeit: lückenlos / wenig Lücken
Kronendach: bedeckt
Bemerkung: -

Entwicklungsphase(n): Reifephase, Alterungsphase
Vitalität: gesund
Baumart am Standort kritisch: -

Querschnittsprofil: Q2 (4-6m)
Ausstattung: -
Baumscheibe: mittel
Belagschäden: stark

zusätzliche Maßnahmen: Standortverbesserung, Belagsschäden beheben

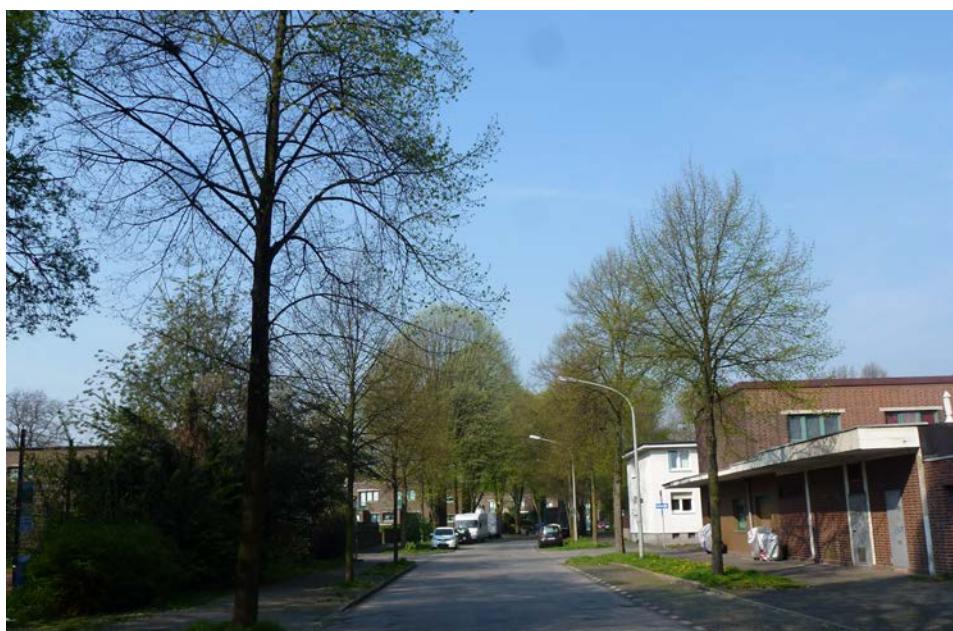
Gemischtartige Allee mit heterogenem Erscheinungsbild. Schön gewachsene Silberlinden in durchgehenden Pflanzstreifen.
hoher Pflegeaufwand: Alte Silberlinde

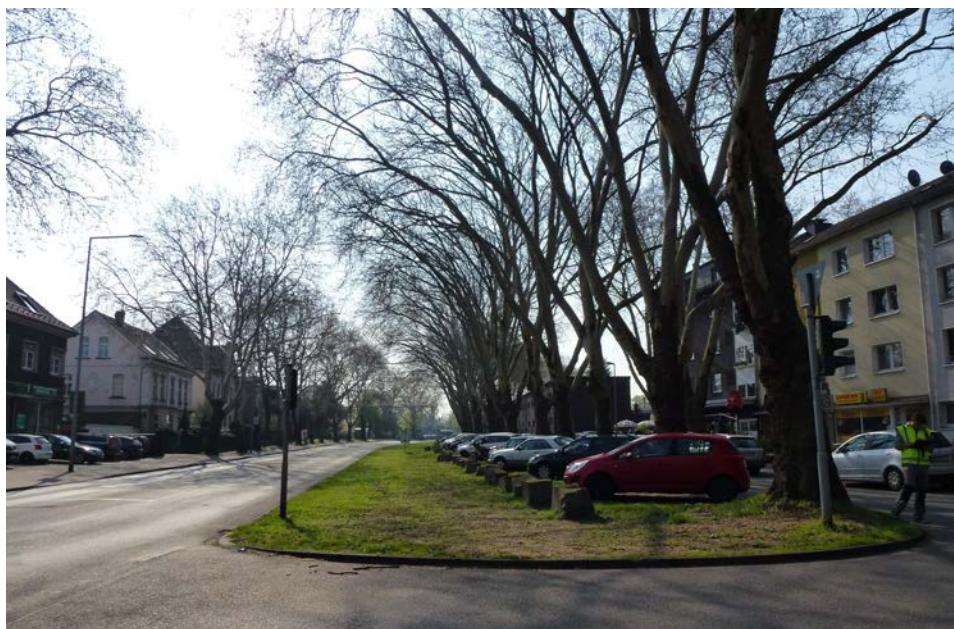
Fazit: Gleichartige Platanenallee mit viel Raum für die Kronenentwicklung.
hoher Pflegeaufwand: Massaria
