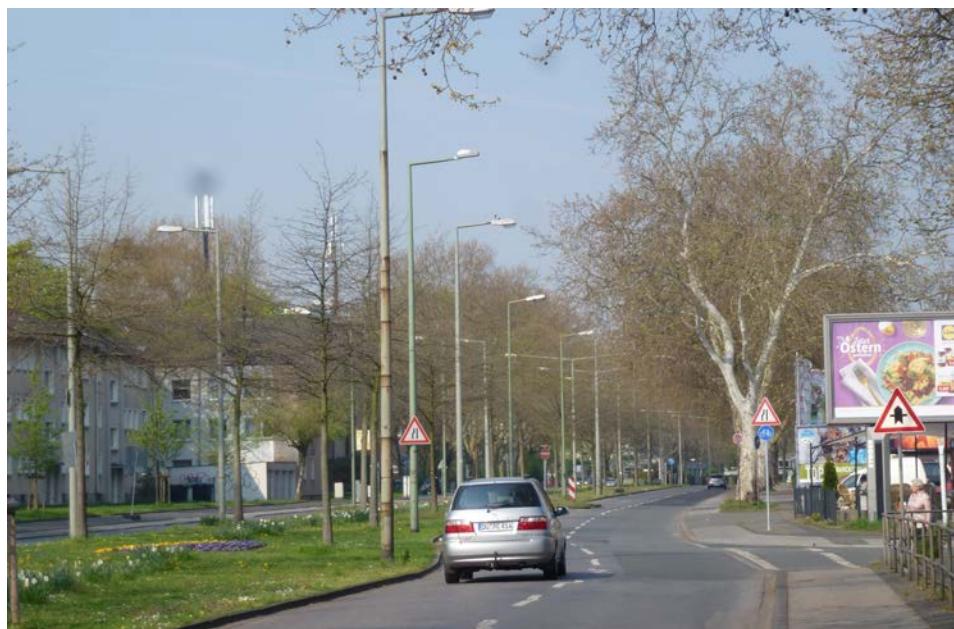
Gesunder, gemischter Baumbestand.
hoher Pflegeaufwand: Massaria

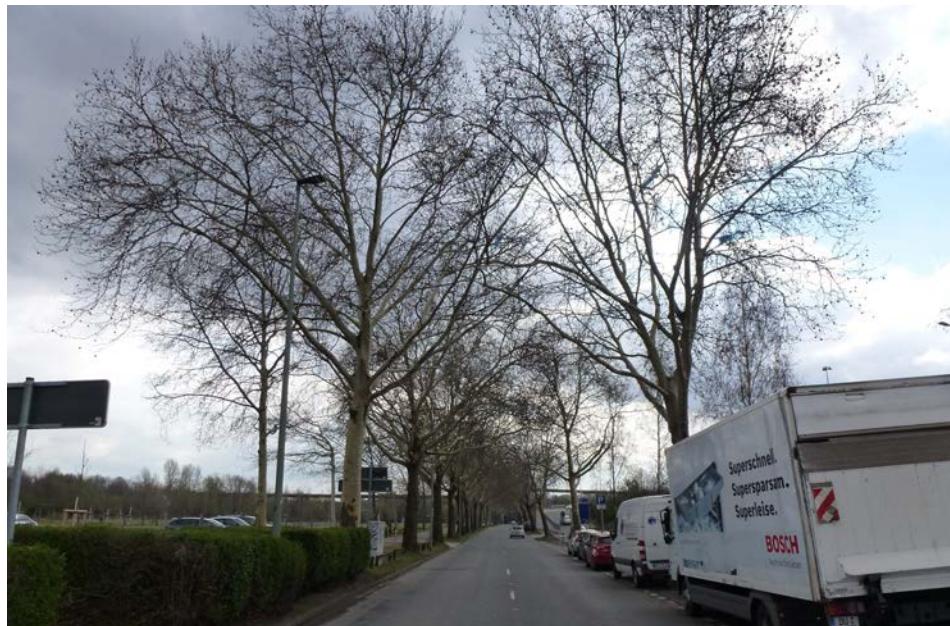
Fazit: Gleichalte Allee mit einigen Fehlstellen. Nachpflanzungen wünschenswert.

hoher Pflegeaufwand: Massaria
