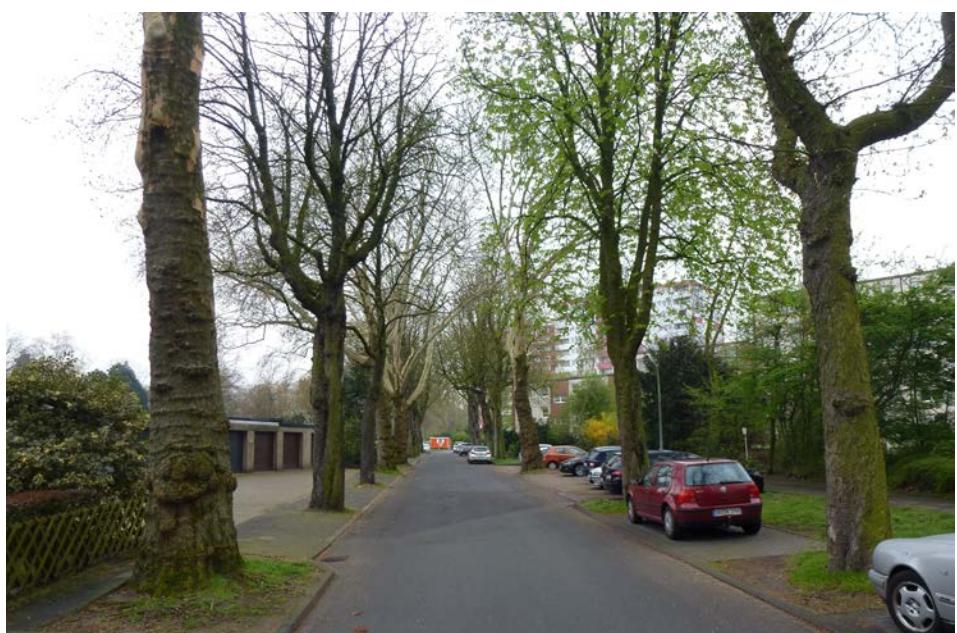
Alleeform: Einfache Allee
Baumartenverteilung: gleichartig
Hauptbaumart: *Tilia tomentosa, Quercus coccinea*
Nebenbaumart(en): -
Pflanzschema: regelmäßig
Vollständigkeit: lückenhaft
Kronendach: bedeckt
Bemerkung: -

Entwicklungsphase(n): Jugendphase, Reifephase, Alterungsphase, mit Nachpflanzungen
Vitalität: gesund
Baumart am Standort kritisch: -

Querschnittsprofil: Q3 (6-10m)
Ausstattung: -
Baumscheibe: mittel
Belagschäden: kaum

auffällige Schäden an den Bäumen: viele Anfahrschäden
Bemerkung Schäden / Schädlinge: Stammfußschäden

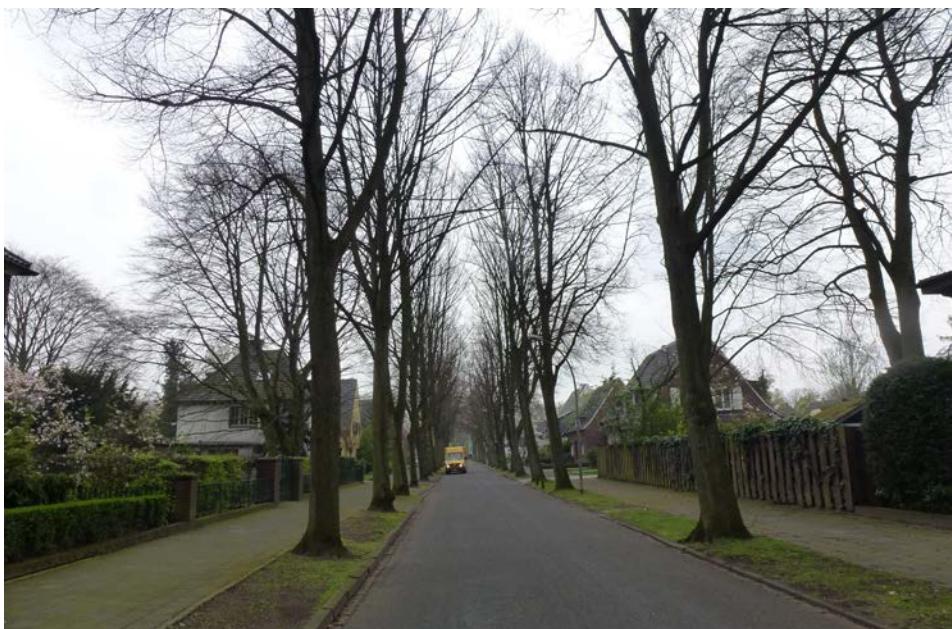
Alleeform: Einfache Allee
Baumartenverteilung: gleichartig
Hauptbaumart: *Aesculus hippocastanum*
Nebenbaumart(en): *Acer spec.*
Pflanzschema: regelmäßig
Vollständigkeit: lückenlos / wenig Lücken
Kronendach: bedeckt
Bemerkung: -

Entwicklungsphase(n): Reifephase, Alterungsphase, mit Nachpflanzungen
Vitalität: gesund
Baumart am Standort kritisch: ja - Baumart anfällig für Schädlingsbefall, bisher noch kein Befall m.

auffällige Schäden an den Bäumen: Schädlinge / Schadpilze, viele Anfahrschäden
Bemerkung Schäden / Schädlinge: -

Fazit: Gut gestaltete Allee. Zur Zeit reicht die zur Verfügung stehende Fläche für die mächtigen Platanen noch aus.
hoher Pflegeaufwand: Massaria, Alterungsphase

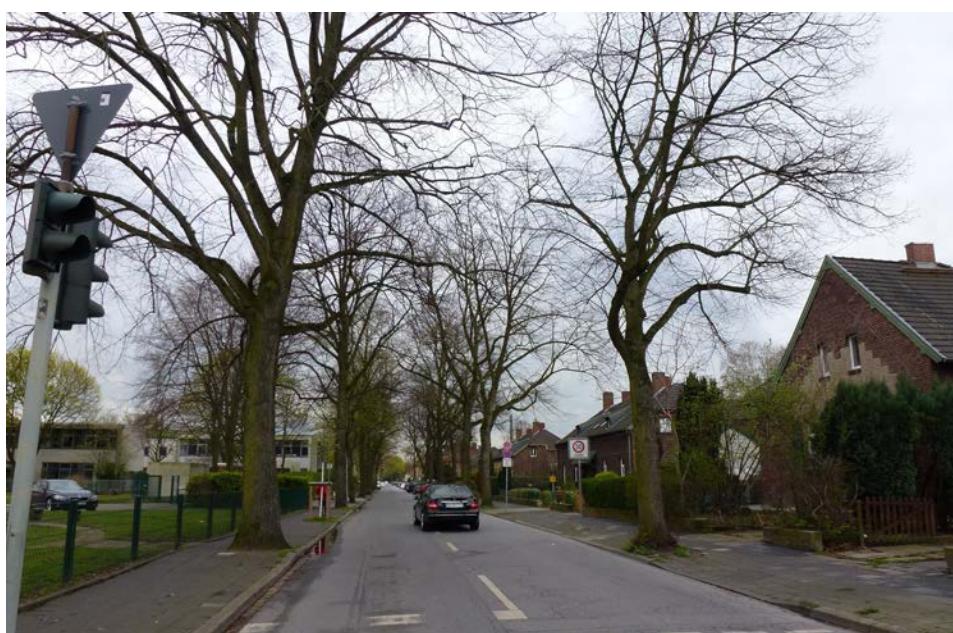
Alleeform: Einfache Allee
Baumartenverteilung: gleichartig
Hauptbaumart: *Platanus acerifolia*
Nebenbaumart(en): *Acer pseudoplatanus*
Pflanzschema: regelmäßig
Vollständigkeit: lückenlos / wenig Lücken
Kronendach: bedeckt
Bemerkung: Eingangs der Straße Gehweg schmal.
Hinterseitig leichter Dichtstand der Platanen.

Fazit: Gut gestaltete Allee, erhaltenswert.
hoher Pflegeaufwand: Massaria

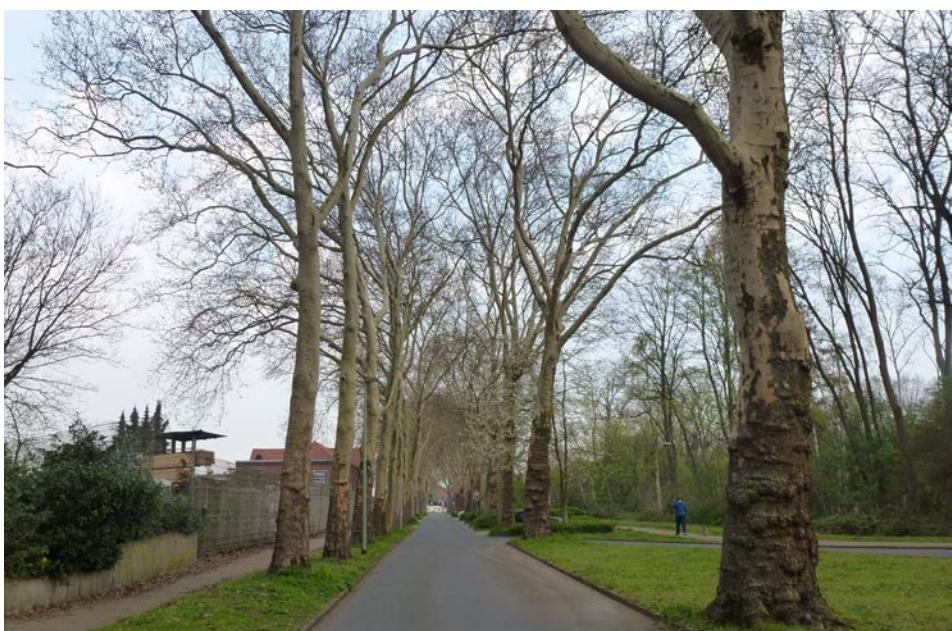
Fazit: Gut gestaltete, erhaltenswerte Allee mit wichtiger Begrünungsfunktion der Straßenbäume vor den Gebäuden.
hoher Pflegeaufwand: Massaria

zusätzliche Maßnahmen: leere Baumstandorte bepflanzen

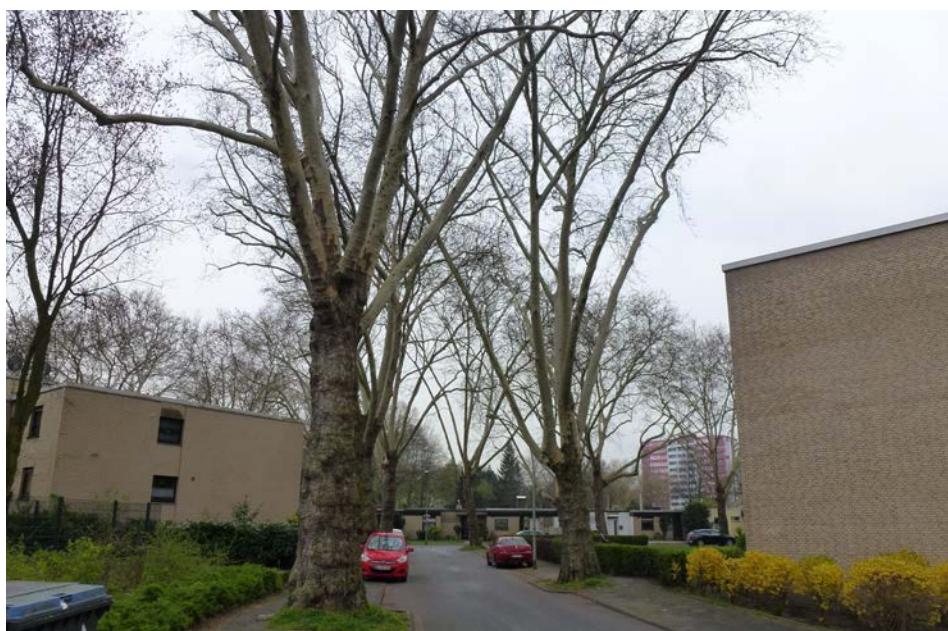
Alleeform: Einfache Allee
Baumartenverteilung: gemischt
Hauptbaumart: *Tilia cordata*
Nebenbaumart(en): *Corylus colurna*
Pflanzschema: unregelmäßig
Vollständigkeit: lückenhaft
Kronendach: offen
Bemerkung: Der begrünte Mittelstreifen ist mit Amelanchier bepflanzt.
Privatgrundstücke zusätzlich mit Baumbestand.

Entwicklungsphase(n): Jugendphase, Reifephase
Vitalität: gesund
Baumart am Standort kritisch: ja - Linden stehen unter dem Schirm benachbarter Bäume

Fazit: Wichtige Begrünungsfunktion der Straßenbäume vor dem Geschosswohnungsbau.

zusätzliche Maßnahmen: leere Baumstandorte bepflanzen, ergänzende Standorte schaffen

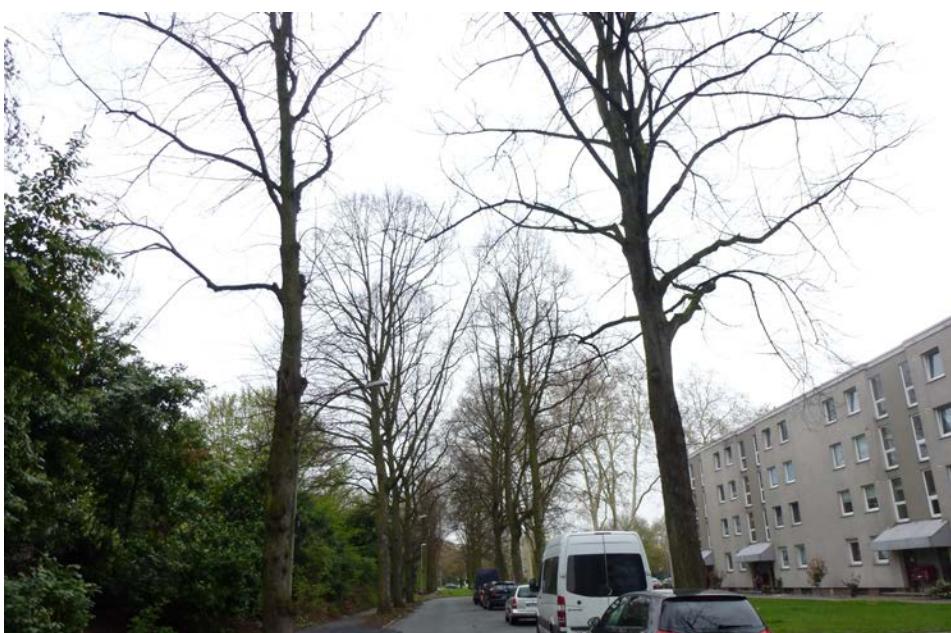
Fazit: Gesunder Baumbestand mit guter Begrünungsfunktion, aufgrund des geringen Platzangebots entwickeln sich die Baumkronen jedoch teilweise etwas einseitig. Nachpflanzungen mit mittelkroniger Baumart.

zusätzliche Maßnahmen: leere Baumstandorte bepflanzen

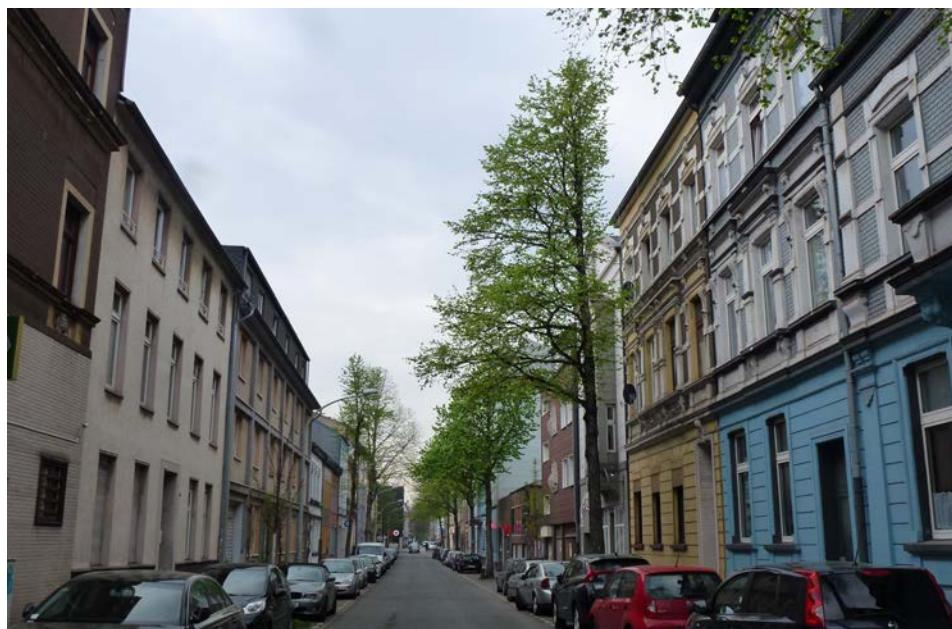
Durch unregelmäßiges Pflanzschema und Baumarten unterschiedlicher Wuchsform ist kein Alleencharakter vorhanden. Entnahme einzelner Bäume mit geringem Entwicklungspotenzial empfehlenswert.

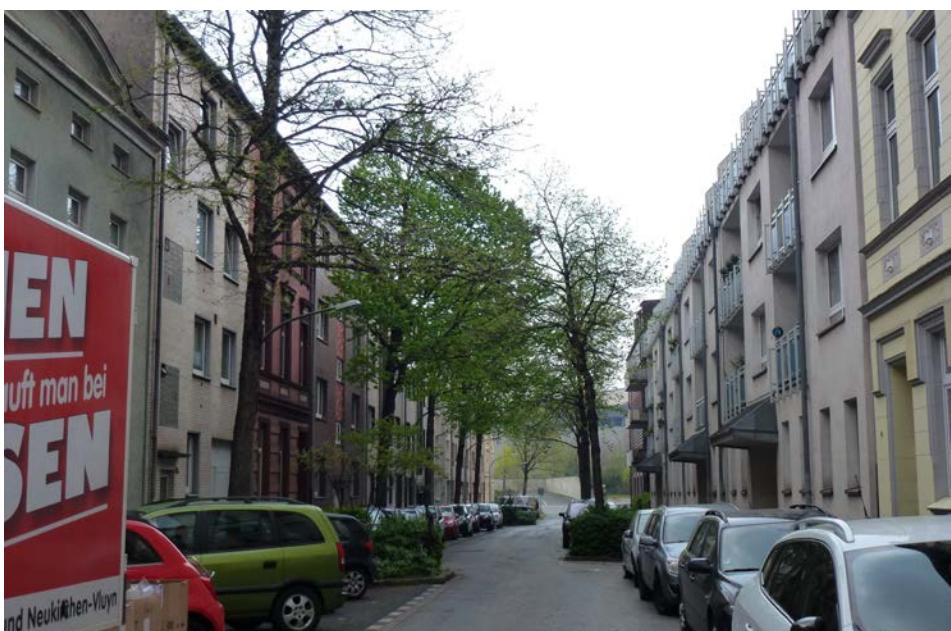
Alleiform: Sonstige (s. Bemerkung)
Baumartenverteilung: gemischt
Hauptbaumart: *Platanus acerifolia*
Nebenbaumart(en): *Liquidambar styraciflua*
Pflanzschema: regelmäßig
Vollständigkeit: lückenhaft
Kronendach: bedeckt
Bemerkung: einseitig Amberbäume unter Schirm mächtiger Platanen

Amberbäume durch Konkurrenzgehölze bedrängt, wenig Entwicklungspotenzial.
Platanenreihe als Straßenbegrünung schützenswert.
hoher Pflegeaufwand

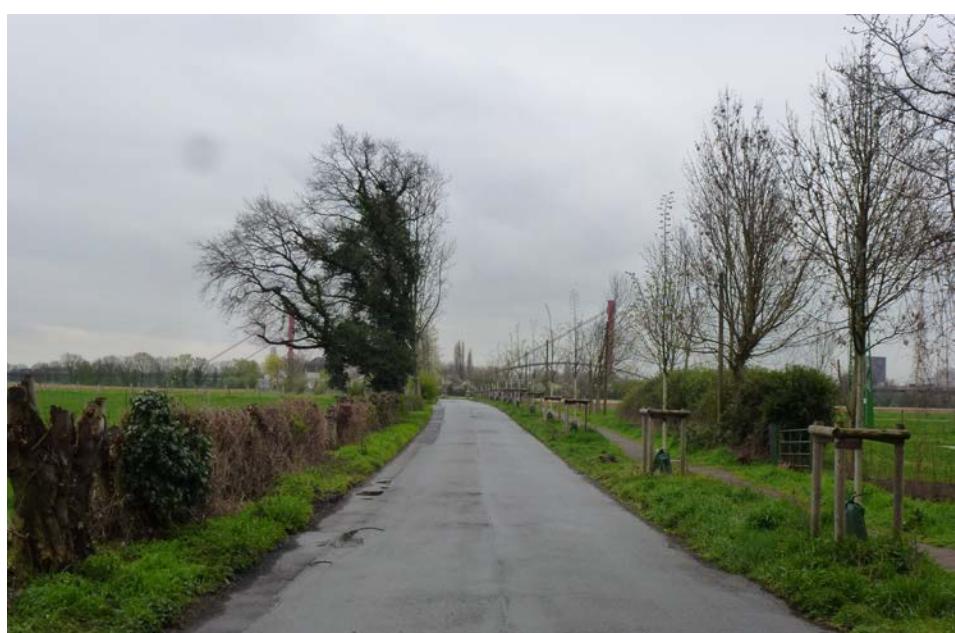
Entwicklungsphase(n): Alterungsphase
Vitalität: gesund
Baumart am Standort kritisch: ja - Konfliktpotential durch Nähe zu Privatgrundstücken

Querschnittsprofil: Q4 (>10m)
Ausstattung: -
Baumscheibe: mittel
Belagschäden: stark

zusätzliche Maßnahmen: Belagsschäden beheben

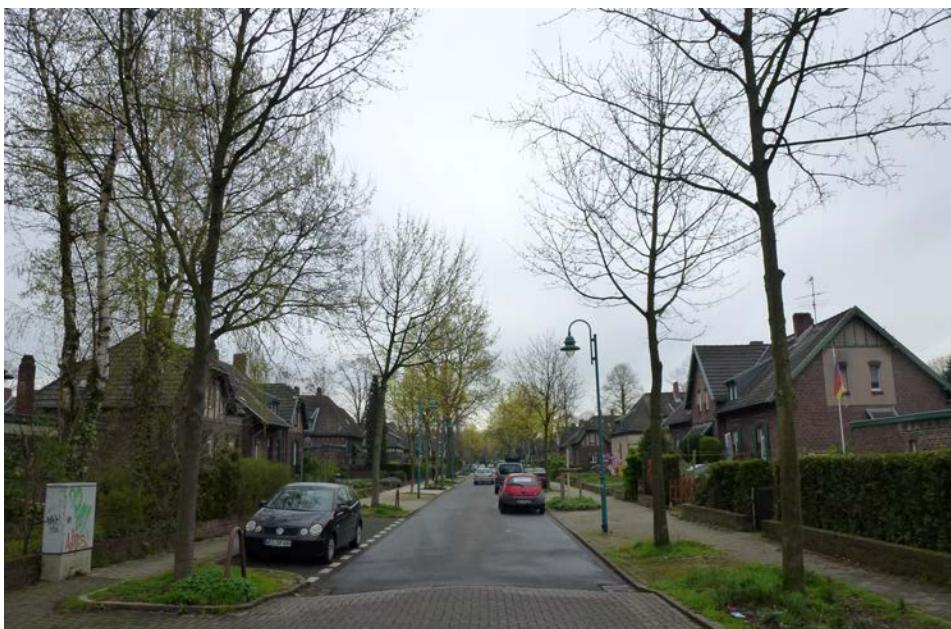
Entwicklungsphase(n): Reifephase
Vitalität: kränkelnd
Baumart am Standort kritisch: -

Querschnittsprofil: Q4 (>10m)
Ausstattung: Bügel
Baumscheibe: schlecht
Belagschäden: kaum

Fazit: Die Straßenraumbegrünung ist insgesamt zu erhalten und durch die Entnahme einzelner Bäume und Entsiegelung der Standorte zu optimieren. Die Regelmäßigkeit der Allee ist bei Einzelbaumentnahme zu erhalten.

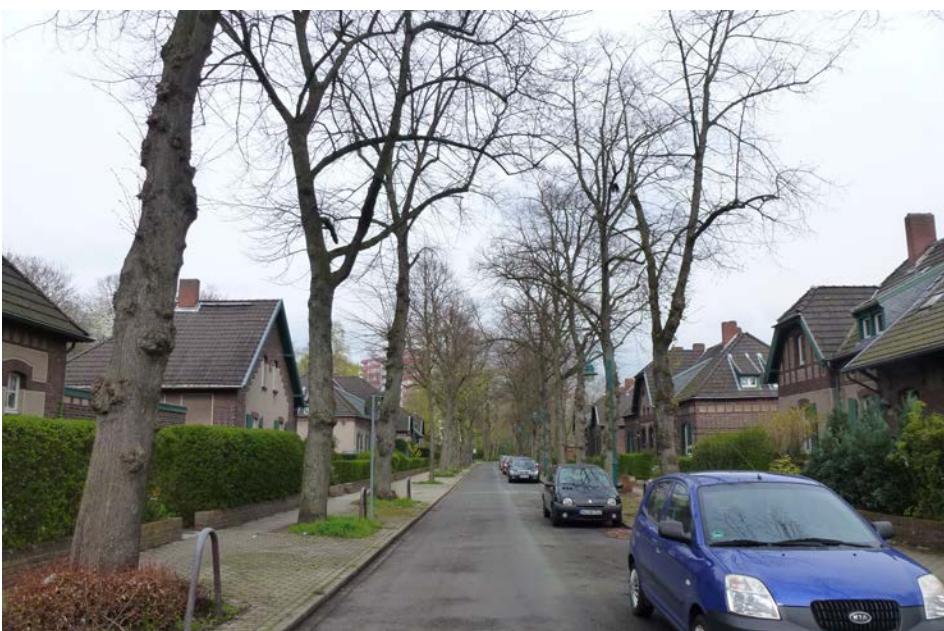
Dieser Abschnitt der Schlägelstraße unterscheidet sich durch die gemischtartige Bepflanzung deutlich von dem vorherigen Abschnitt (Kollektiv 1). Durch den Ersatz des Silberahorns mit bspw. *Tilia cordata* kann der Alleearakter deutlich verbessert werden.

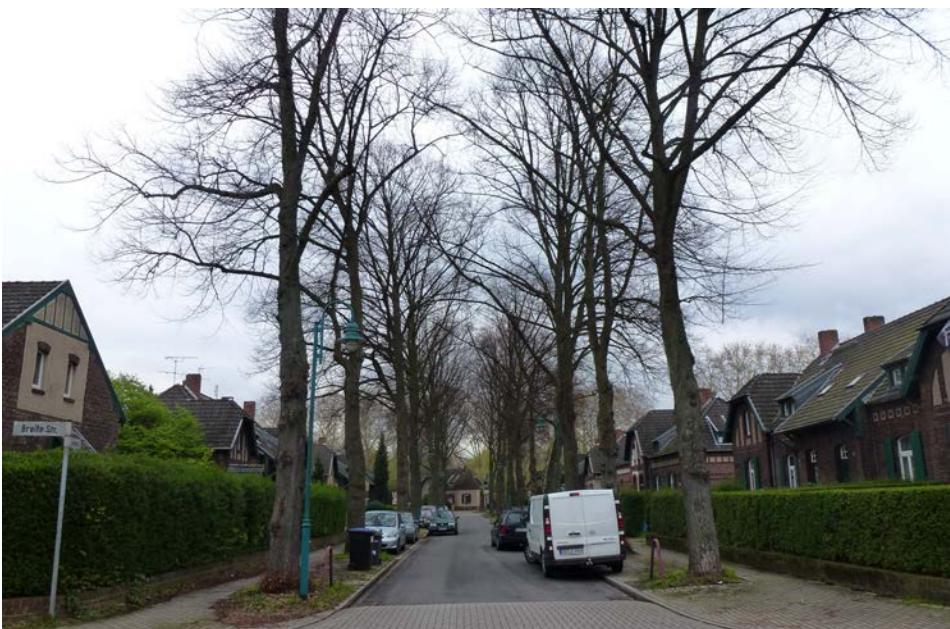
Fazit: Charaktervolle Straßenraumbegrünung im historischen Ensemble.

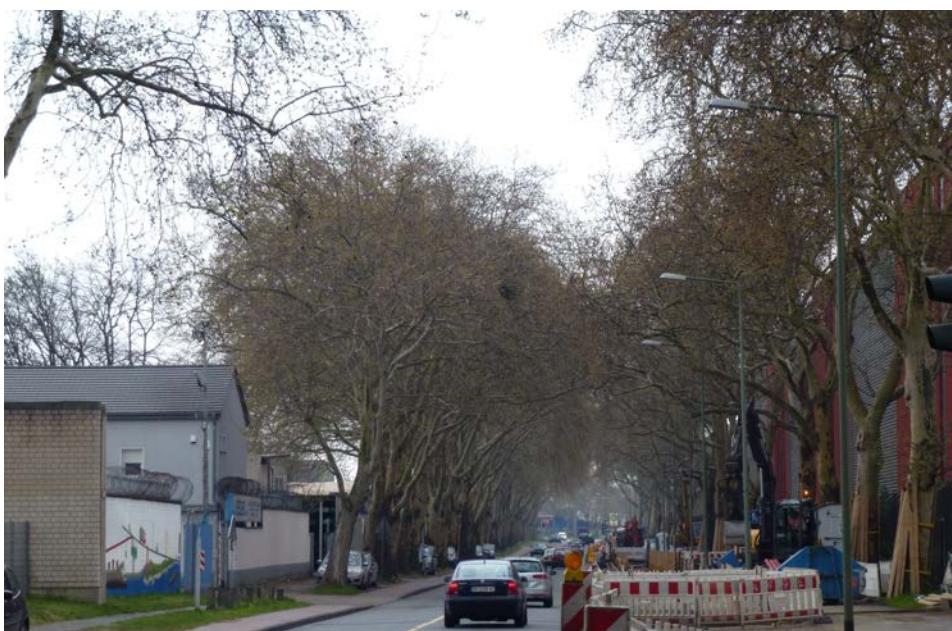
Alleeform: Alleensystem
Baumartenverteilung: gleichartig
Hauptbaumart: *Tilia cordata*
Nebenbaumart(en): -
Pflanzschema: unregelmäßig
Vollständigkeit: lückenlos / wenig Lücken
Kronendach: offen
Bemerkung: -

Entwicklungsphase(n): Reifephase
Vitalität: gesund
Baumart am Standort kritisch: -

Querschnittsprofil: Q3 (6-10m)
Ausstattung: Bügel
Baumscheibe: mittel
Belagschäden: mittel

Fazit: Wichtige Begrünungsfunktion der Straßenbäume vor den Gebäuden. Allee mit Optimierungspotenzial.
hoher Pflegeaufwand: Massaria

zusätzliche Maßnahmen: leere Baumstandorte bepflanzen, ergänzende Standorte schaffen

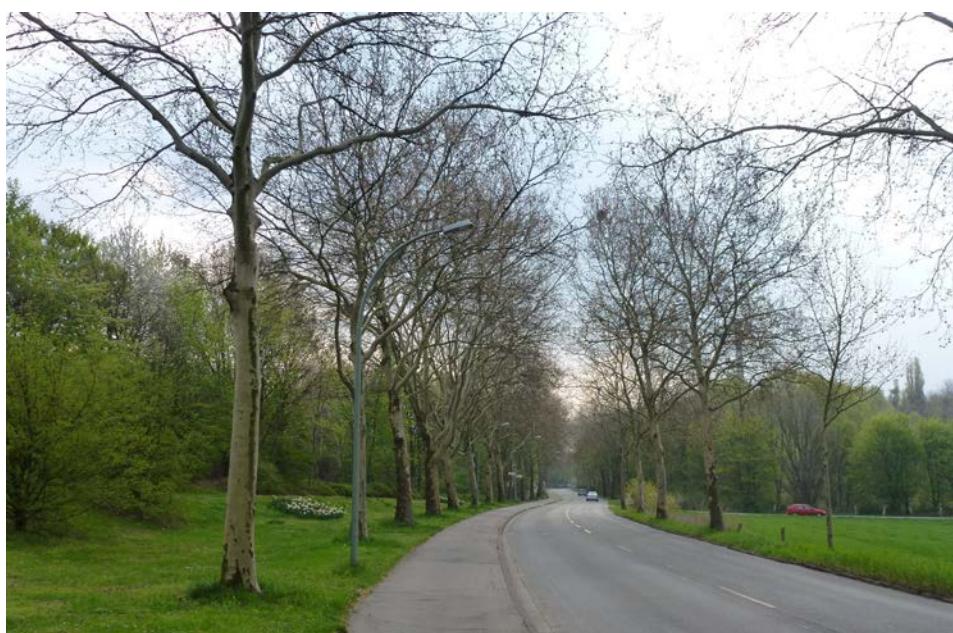
Alleeform: Einfache Allee
 Baumartenverteilung: gleichartig
 Hauptbaumart: *Tilia cordata*
 Nebenbaumart(en): -
 Pflanzschema: regelmäßig
 Vollständigkeit: lückenlos / wenig Lücken
 Kronendach: bedeckt
 Bemerkung: -

Entwicklungsphase(n): Reifephase
 Vitalität: gesund
 Baumart am Standort kritisch: -

Querschnittsprofil:	Q3 (6-10m)	<input type="checkbox"/> Gehweg besonders schmal / teilweise nicht nutzbar
Ausstattung:	-	<input type="checkbox"/> offensichtlich störende Infrastruktur
Baumscheibe:	gut	
Belagschäden:	stark

Fazit: Prägende, intensive Straßenraumbegrünung. Durchgehende Lindenallee mit guten Standorten (begrünte Pflanzstreifen). Die wenigen kleineren Baumscheiben sollten bei Behebung der Belagsschäden weiter entsiegelt werden.

zusätzliche Maßnahmen: Belagsschäden beheben

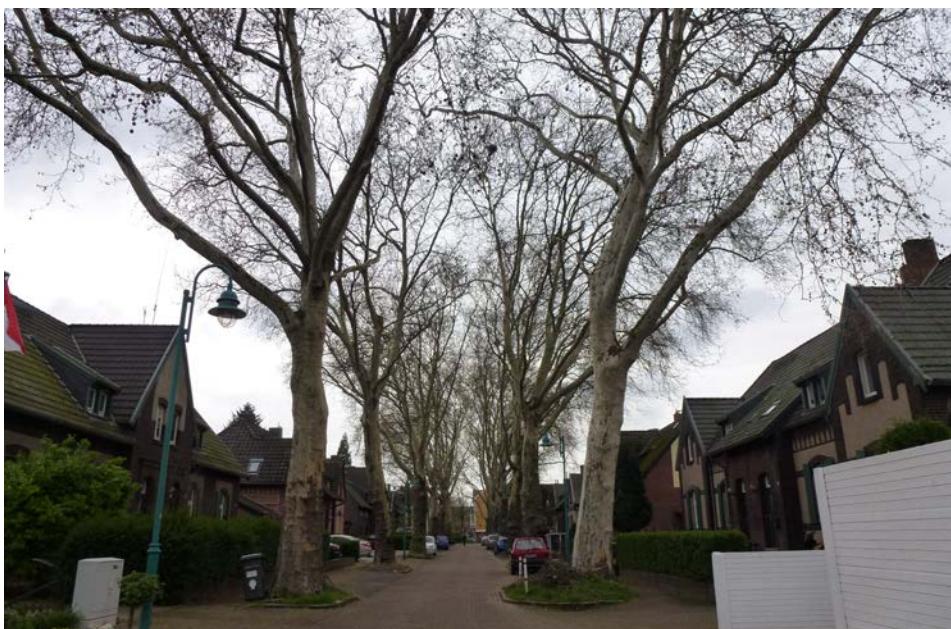
Fazit: Gut gestaltete Allee. Zur Zeit reicht die zur Verfügung stehende Fläche für die mächtigen Platanen noch aus.
hoher Pflegeaufwand: Massaria, Alterungsphase

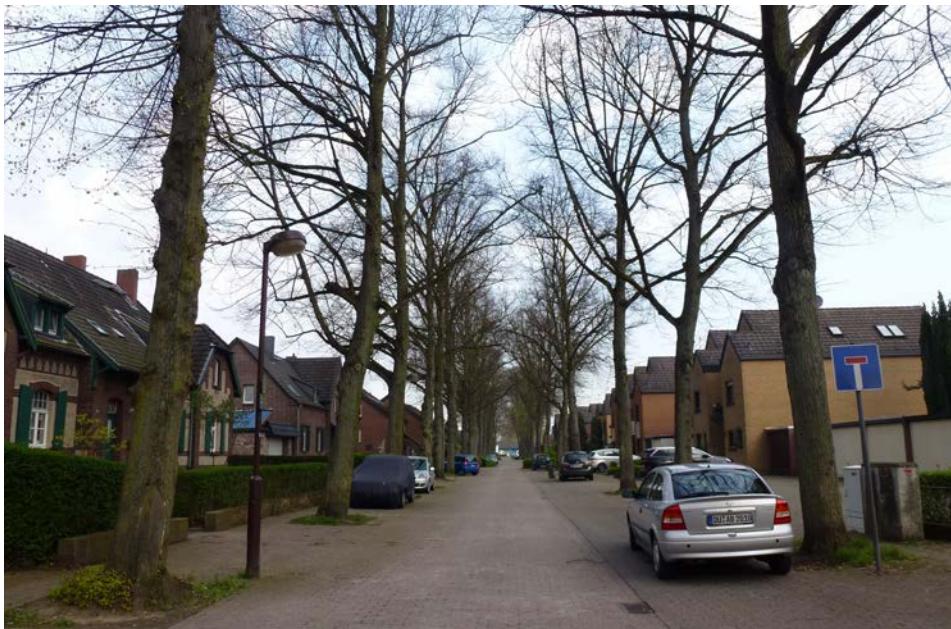
Alleeform: Einfache Allee
Baumartenverteilung: gleichartig
Hauptbaumart: *Tilia cordata*
Nebenbaumart(en): *Tilia tomentosa*
Pflanzschema: regelmäßig
Vollständigkeit: lückenlos / wenig Lücken
Kronendach: bedeckt
Bemerkung: -

Entwicklungsphase(n): Jugendphase, Reifephase, Alterungsphase
Vitalität: gesund
Baumart am Standort kritisch: -

Querschnittsprofil: Q3 (6-10m)
Ausstattung: Bügel
Baumscheibe: gut
Belagschäden: kaum

Fazit: Gut gestaltete, erhaltenswerte Allee.

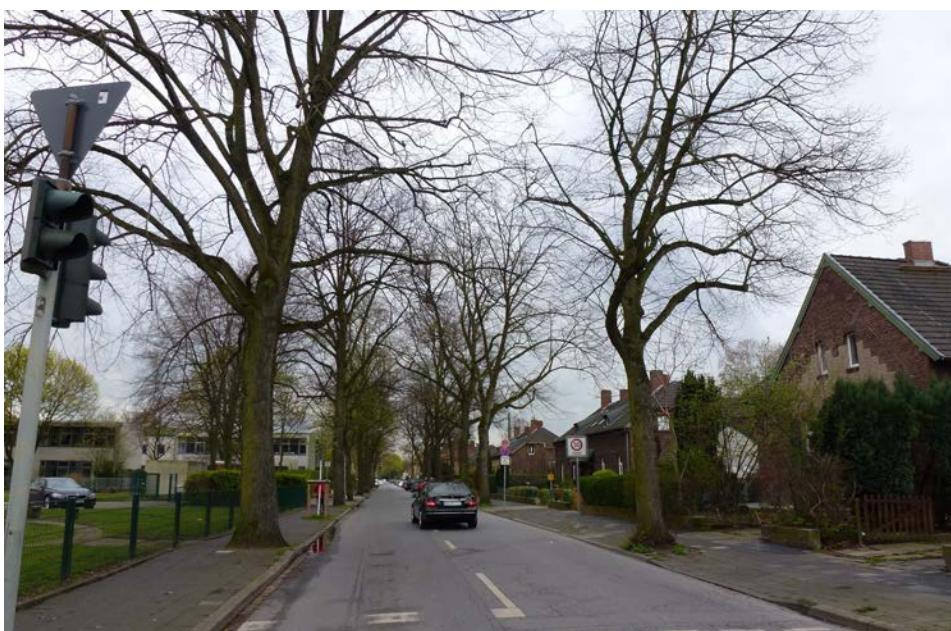
Alleeform: Einfache Allee
Baumartenverteilung: gleichartig
Hauptbaumart: *Tilia cordata*
Nebenbaumart(en): -
Pflanzschema: regelmäßig
Vollständigkeit: lückenlos / wenig Lücken
Kronendach: bedeckt
Bemerkung: -

Entwicklungsphase(n): Reifephase, mit Nachpflanzungen
Vitalität: gesund
Baumart am Standort kritisch: -

Querschnittsprofil: Q4 (>10m)
Ausstattung: -
Baumscheibe: schlecht
Belagschäden: mittel

Fazit: Kurzer Alleenabschnitt. Die Straße bietet das Potenzial, die Allee durch weitere Baumstandorte nach Süden fortzusetzen.

zusätzliche Maßnahmen: leere Baumstandorte bepflanzen, ergänzende Standorte schaffen

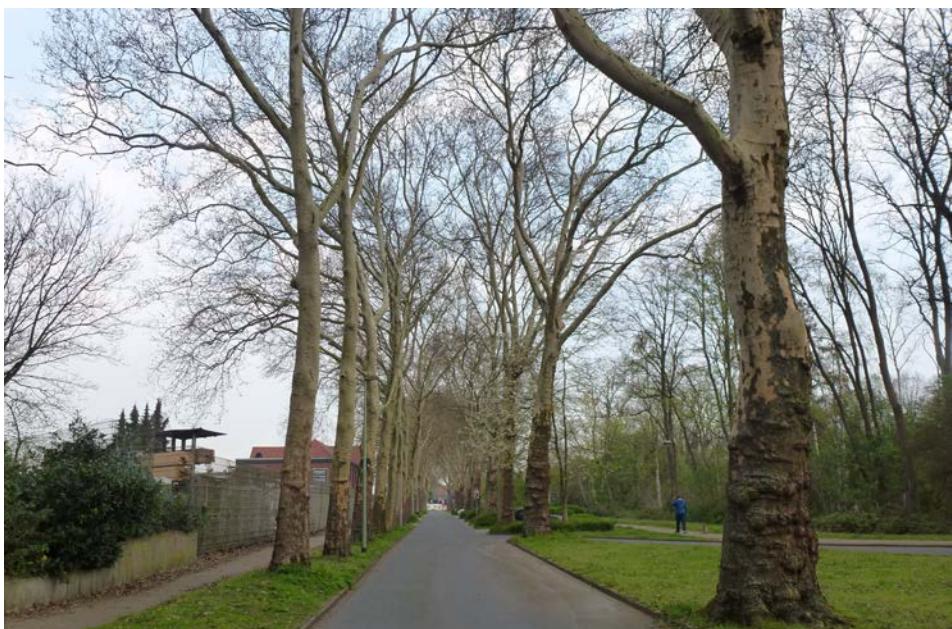
Alleeform: Einfache Allee
Baumartenverteilung: gleichartig
Hauptbaumart: *Platanus acerifolia*
Nebenbaumart(en): *Acer pseudoplatanus*
Pflanzschema: regelmäßig
Vollständigkeit: lückenlos / wenig Lücken
Kronendach: bedeckt
Bemerkung: Eingangs der Straße Gehweg schmal.
Hinterseitig leichter Dichtstand der Platanen.

Entwicklungsphase(n): Reifephase, Alterungsphase
Vitalität: gesund
Baumart am Standort kritisch: -

Querschnittsprofil: Q4 (>10m)
Ausstattung: -
Baumscheibe: gut
Belagschäden: kaum

Fazit: Gut gestaltete Allee, erhaltenswert.
hoher Pflegeaufwand: Massaria

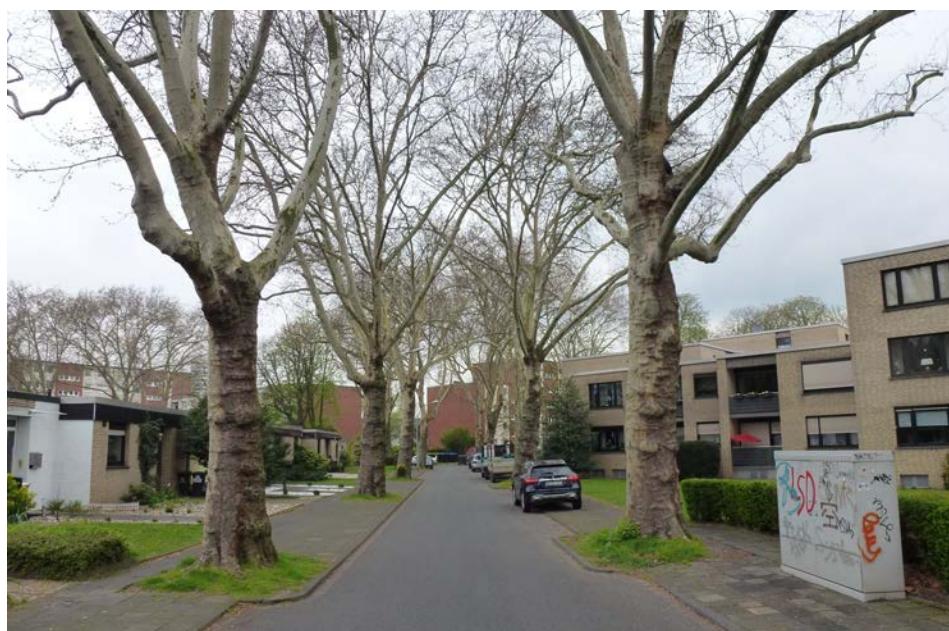
Alleeform: Einfache Allee
Baumartenverteilung: gleichartig
Hauptbaumart: *Platanus acerifolia*
Nebenbaumart(en): -
Pflanzschema: unregelmäßig
Vollständigkeit: lückenlos / wenig Lücken
Kronendach: bedeckt
Bemerkung: -

Entwicklungsphase(n): Alterungsphase
Vitalität: gesund
Baumart am Standort kritisch: -

Querschnittsprofil: Q3 (6-10m)
Ausstattung: -
Baumscheibe: gut
Belagschäden: kaum

Fazit: Gut gestaltete, erhaltenswerte Allee mit wichtiger Begrünungsfunktion der Straßenbäume vor den Gebäuden.
hoher Pflegeaufwand: Massaria

zusätzliche Maßnahmen: leere Baumstandorte bepflanzen

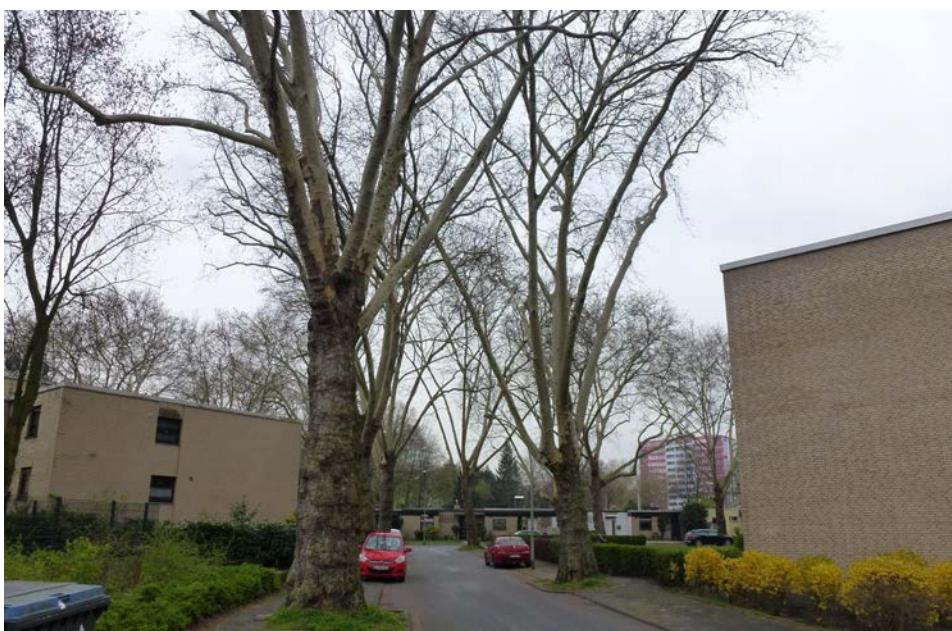
Alleeform: Einfache Allee
Baumartenverteilung: gleichartig
Hauptbaumart: *Platanus acerifolia*
Nebenbaumart(en): -
Pflanzschema: regelmäßig
Vollständigkeit: stark lückenhaft
Kronendach: bedeckt
Bemerkung: -

Querschnittsprofil: Q3 (6-10m)
Ausstattung: -
Baumscheibe: gut
Belagschäden: mittel

Der vorhandene Baumbestand ist Teil einer durchgehenden Straßenraumbegrünung mit Alleen im Quartier und sollte ergänzt werden.
hoher Pflegeaufwand: Massaria

ergänzende Standorte schaffen, Belagsschäden beheben

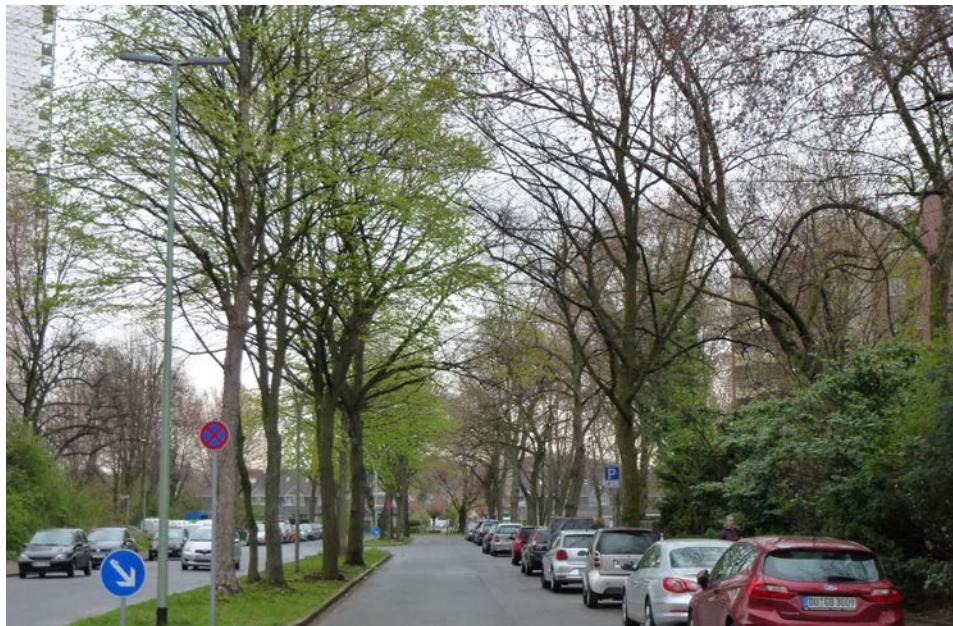
Alleeform: Einfache Allee
Baumartenverteilung: gemischt
Hauptbaumart: *Tilia cordata*
Nebenbaumart(en): *Corylus colurna*
Pflanzschema: unregelmäßig
Vollständigkeit: lückenhaft
Kronendach: offen
Bemerkung: Der begrünte Mittelstreifen ist mit Amelanchier bepflanzt.
Privatgrundstücke zusätzlich mit Baumbestand.

Entwicklungsphase(n): Jugendphase, Reifephase
Vitalität: gesund
Baumart am Standort kritisch: ja - Linden stehen unter dem Schirm benachbarter Bäume

Querschnittsprofil: Q4 (>10m)
Ausstattung: -
Baumscheibe: mittel
Belagschäden: kaum

Fazit: Wichtige Begrünungsfunktion der Straßenbäume vor dem Geschosswohnungsbau.

zusätzliche Maßnahmen: leere Baumstandorte bepflanzen, ergänzende Standorte schaffen

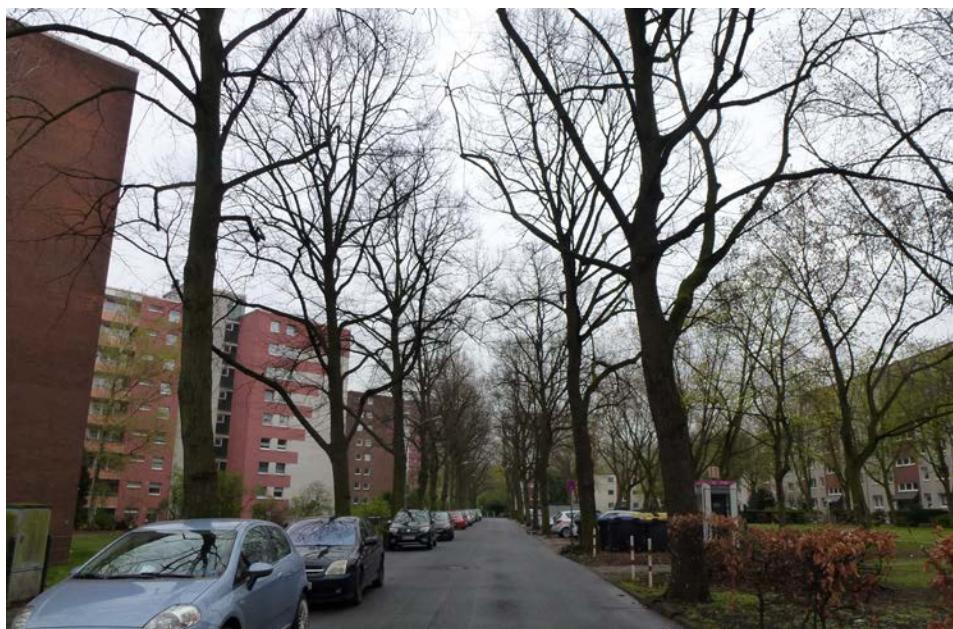
Alleeform: Einfache Allee
Baumartenverteilung: gleichartig
Hauptbaumart: *Tilia cordata*
Nebenbaumart(en): -
Pflanzschema: regelmäßig
Vollständigkeit: lückenlos / wenig Lücken
Kronendach: bedeckt
Bemerkung: -

Entwicklungsphase(n): Reifephase
Vitalität: gesund
Baumart am Standort kritisch: -

Querschnittsprofil: Q4 (>10m)
Ausstattung: -
Baumscheibe: mittel
Belagschäden: kaum

Fazit: Wichtige Begrünungsfunktion vor Geschosswohnungsbau.

zusätzliche Maßnahmen: leere Baumstandorte bepflanzen

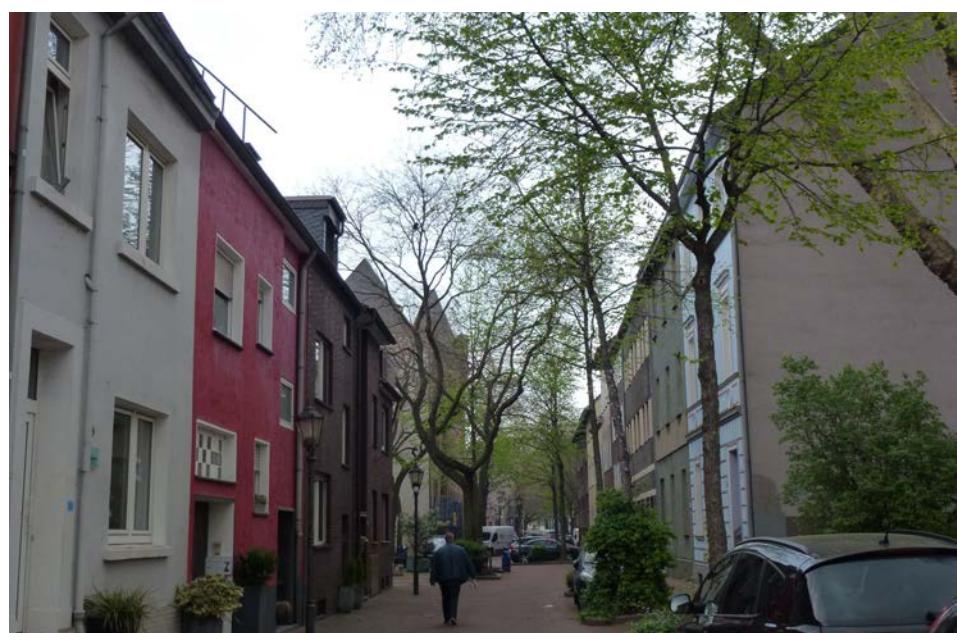
Durch unregelmäßiges Pflanzschema und Baumarten unterschiedlicher Wuchsform ist kein Alleencharakter vorhanden. Entnahme einzelner Bäume mit geringem Entwicklungspotenzial empfehlenswert.

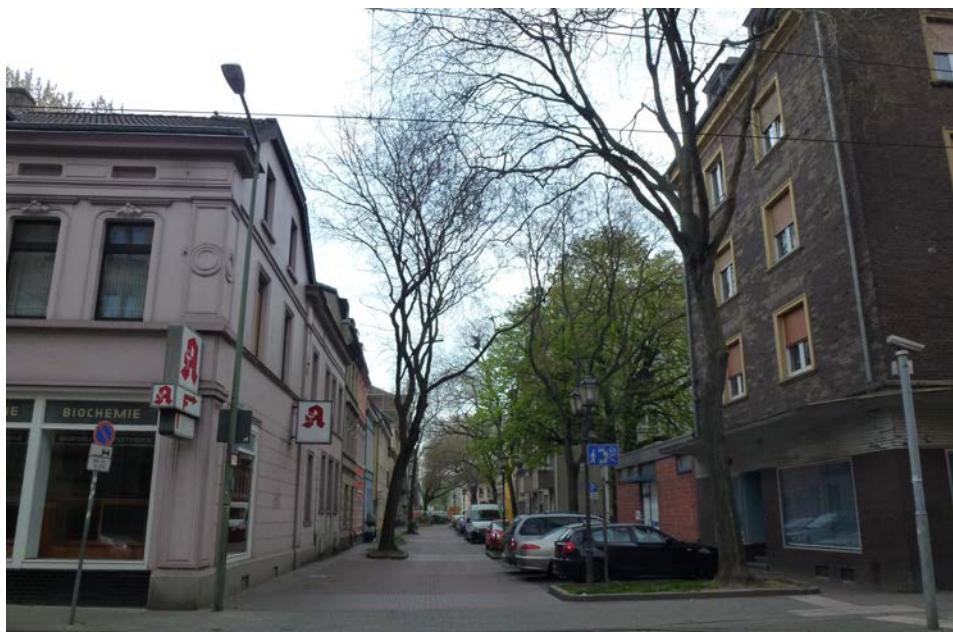
Alleeform: Einfache Allee
Baumartenverteilung: gleichartig
Hauptbaumart: Sophora japonica
Nebenbaumart(en): -
Pflanzschema: unregelmäßig
Vollständigkeit: lückenlos / wenig Lücken
Kronendach: offen
Bemerkung: -

Entwicklungsphase(n): Reifephase
Vitalität: gesund
Baumart am Standort kritisch: ja - Sophora in Häuserschlucht schwierig

Querschnittsprofil: Q1 (3-4m)
Ausstattung: -
Baumscheibe: gut
Belagschäden: kaum

Fazit: Baumstandorte strukturieren und begrünen den Straßenraum gut. Aufgrund der Unregelmäßigkeit und deutlicher Lücken geringer Alleecharakter. Langfristig Ersatz durch eine kleinkronige Baumart.

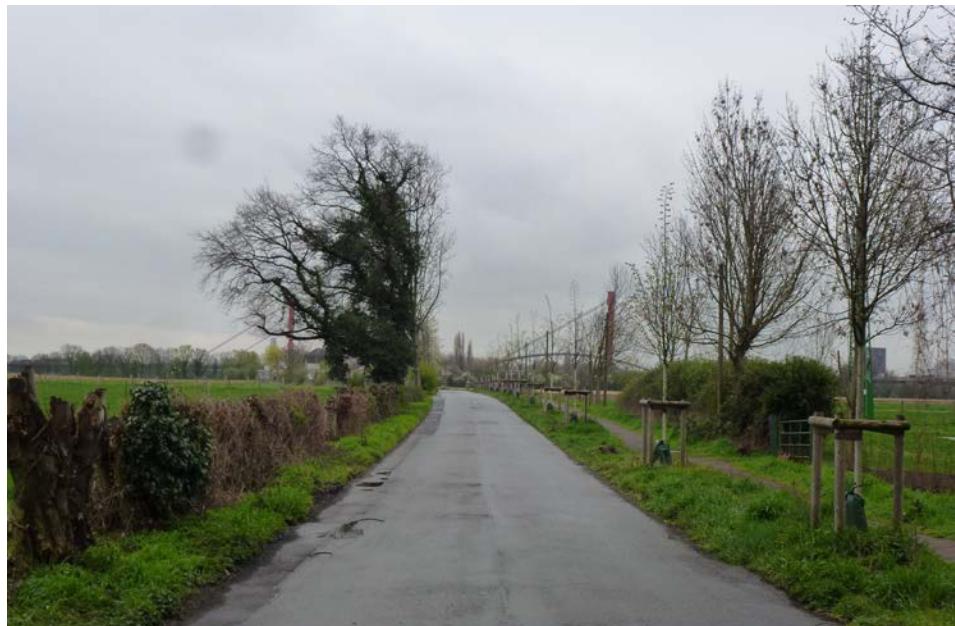
Bestand (Kastanienallee) wurde erneuert durch eine einseitige Baumreihe aus Winterlinden.
Entsprechend ist keine Allee mehr vorhanden. Die Begrünung ist für den schmalen Dorfweg angemessen.

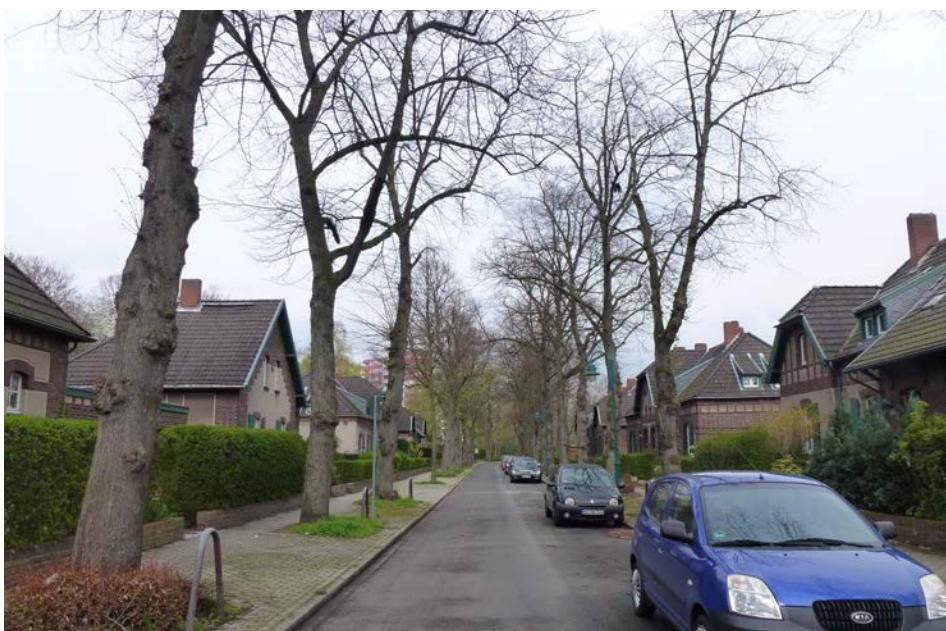
Alleeform: Alleensystem
Baumartenverteilung: gleichartig
Hauptbaumart: *Platanus acerifolia*
Nebenbaumart(en): *Acer saccharinum*
Pflanzschema: regelmäßig
Vollständigkeit: lückenlos / wenig Lücken
Kronendach: bedeckt
Bemerkung: -

Entwicklungsphase(n): Alterungsphase
Vitalität: gesund
Baumart am Standort kritisch: ja - Konfliktpotential durch Nähe zu Privatgrundstücken

Querschnittsprofil: Q4 (>10m)
Ausstattung: -
Baumscheibe: mittel
Belagschäden: stark

Fazit: Die Straßenraumbegrünung ist insgesamt zu erhalten und durch die Entnahme einzelner Bäume und Entsiegelung der Standorte zu optimieren.
Die Regelmäßigkeit der Allee ist bei Einzelbaumentnahme zu erhalten.

zusätzliche Maßnahmen: Belagsschäden beheben

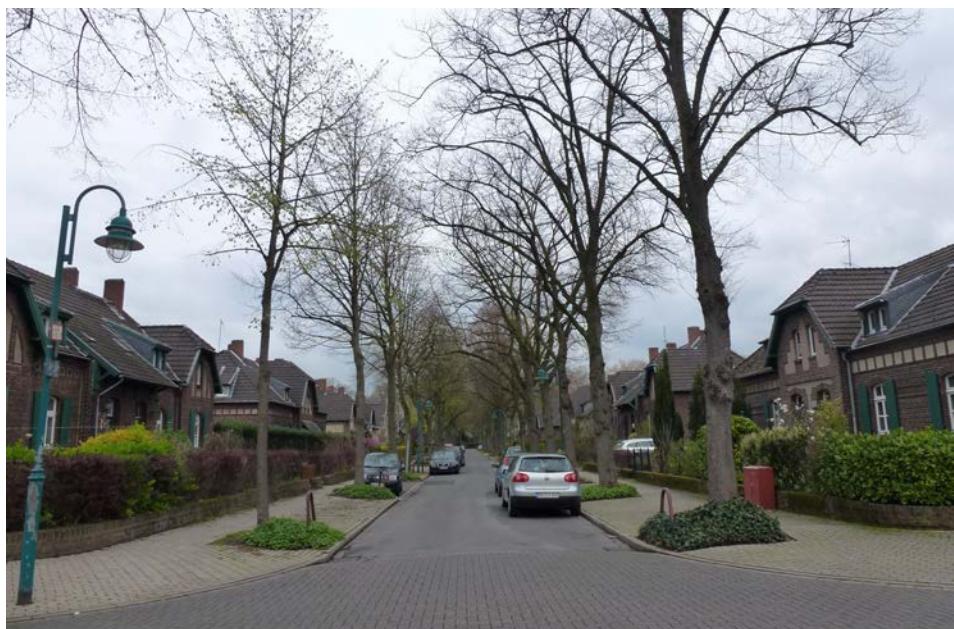
Alleiform:	Alleensystem
Baumartenverteilung:	gemischt
Hauptbaumart:	<i>Acer pseudoplatanus</i>
Nebenbaumart(en):	<i>Acer platanoides</i> , <i>Tilia cordata</i> , <i>Acer saccharinum</i>
Pflanzschema:	unregelmäßig
Vollständigkeit:	lückenhaft
Kronendach:	offen
Bemerkung:	-

Entwicklungsphase(n):	Reifephase, Alterungsphase, mit Nachpflanzungen
Vitalität:	gesund
Baumart am Standort kritisch:	-

Querschnittsprofil:	Q3 (6-10m)	<input type="checkbox"/> Gehweg besonders schmal / teilweise nicht nutzbar
Ausstattung:	Bügel	<input type="checkbox"/> offensichtlich störende Infrastruktur
Baumscheibe:	mittel	
Belagschäden:	mittel

Fazit: Charaktervolle Straßenraumbegrünung im historischen Ensemble.

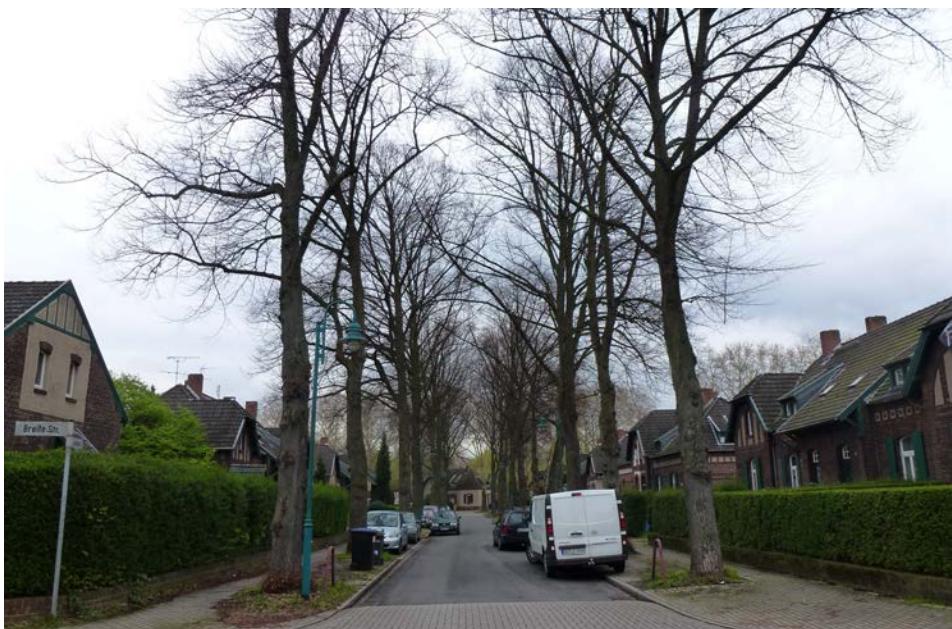
Alleiform: Alleensystem
Baumartenverteilung: gemischt
Hauptbaumart: Gingko biloba
Nebenbaumart(en): Tilia spec., Acer plat.
Pflanzschema: unregelmäßig
Vollständigkeit: lückenlos / wenig Lücken
Kronendach: offen
Bemerkung: -

Entwicklungsphase(n): Jugendphase, Reifephase, mit Nachpflanzungen
Vitalität: gesund
Baumart am Standort kritisch: -

Querschnittsprofil: Q4 (>10m)
Ausstattung: -
Baumscheibe: gut
Belagschäden: kaum

Fazit: Charaktervolle Straßenraumbegrünung im historischen Ensemble.

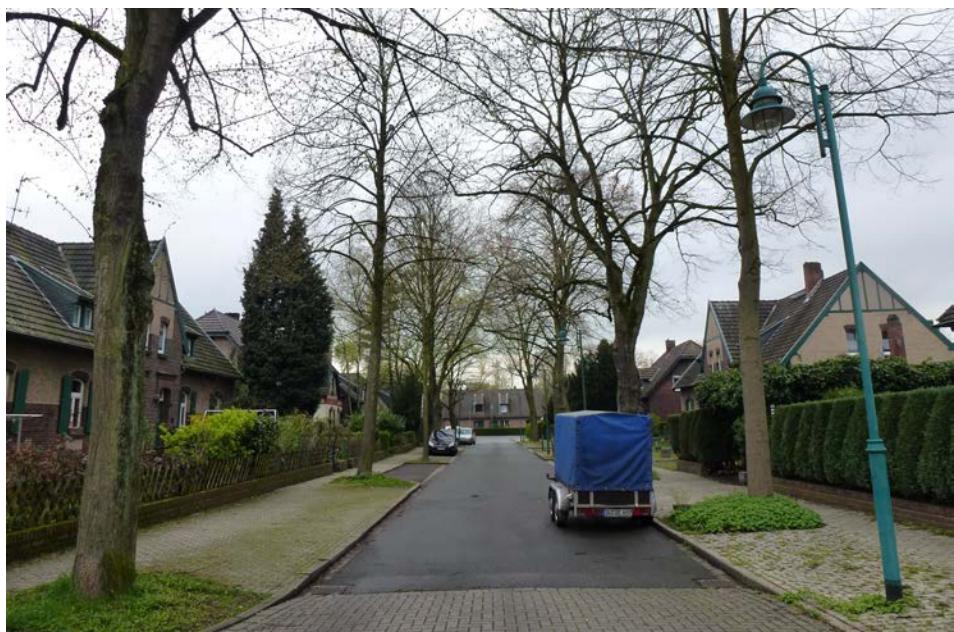
Alleeform: Alleensystem
Baumartenverteilung: gleichartig
Hauptbaumart: *Tilia cordata*
Nebenbaumart(en): -
Pflanzschema: unregelmäßig
Vollständigkeit: lückenlos / wenig Lücken
Kronendach: offen
Bemerkung: -

Entwicklungsphase(n): Reifephase
Vitalität: gesund
Baumart am Standort kritisch: -

Querschnittsprofil: Q3 (6-10m)
Ausstattung: Bügel
Baumscheibe: mittel
Belagschäden: mittel

Fazit: Charaktervolle Straßenraumbegrünung im historischen Ensemble.

zusätzliche Maßnahmen: Belagsschäden beheben
