**Geschützte Alleen in Duisburg
Bezirk Mitte**

"Geschützte Alleen Duisburg" -
Bestandssicherung, Ergänzung und kontinuierlicher Umbau
Handlungsempfehlungen und -zeiträume
Bezirk Mitte

Maßstab
1:6.500
Datum
[08.11.2019]

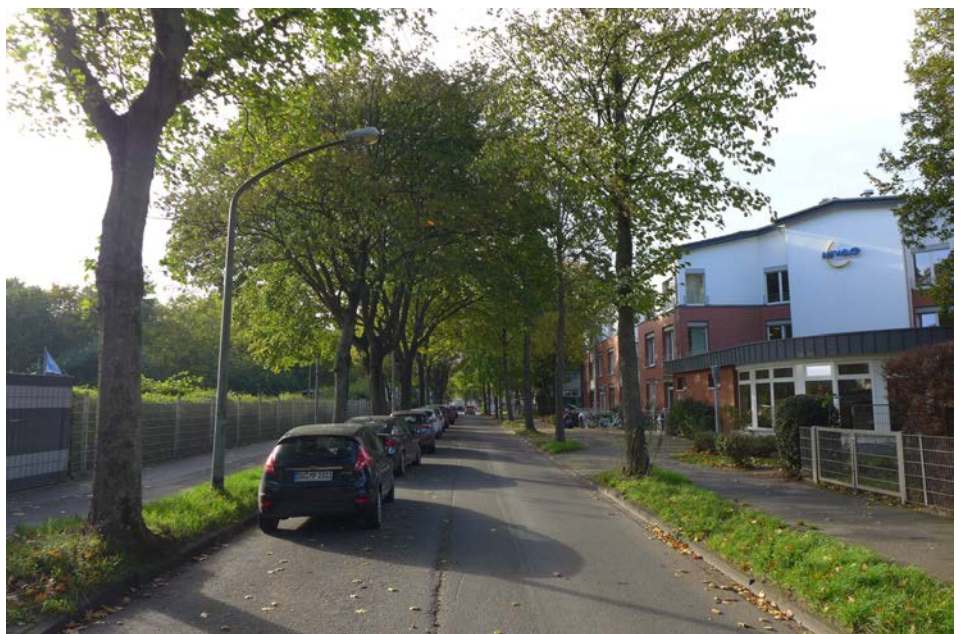
Alleeform: Einfache Allee
Baumartenverteilung: gemischt
Hauptbaumart: Tilia tomentosa, Tilia cordata
Nebenbaumart(en): -
Pflanzschema: regelmäßig
Vollständigkeit: lückenlos / wenig Lücken
Kronendach: bedeckt
Bemerkung: teilweise Pflegerückstand

Entwicklungsphase(n): Jugendphase, Reifephase, mit Nachpflanzungen
Vitalität: gesund
Baumart am Standort kritisch: ja - Zwiesel bei T. tomentosa

Fazit: Gut gestaltete, erhaltenswerte Lindenallee.

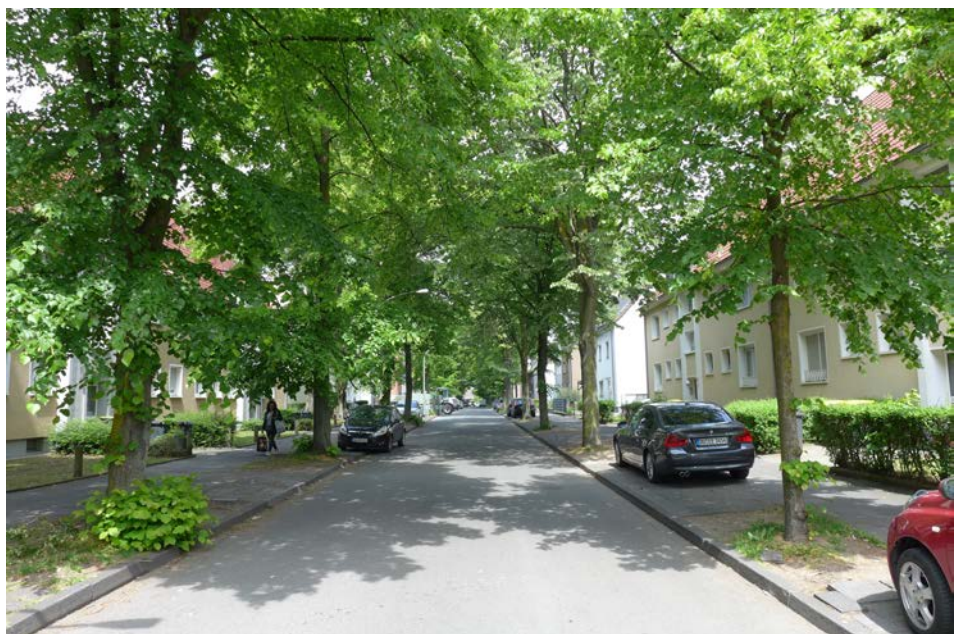
☒ kein Alleencharakter

Alleeform: Sonstige (s. Bemerkung)
Baumartenverteilung:
Hauptbaumart:
Nebenbaumart(en): -
Pflanzschema: unregelmäßig
Vollständigkeit: stark lückenhaft
Kronendach: offen
Bemerkung: einreihig

Fazit: Einreihige Straßenbegrünung mit Linden, zweite Reihe aufgrund von Platzmangel nicht möglich.

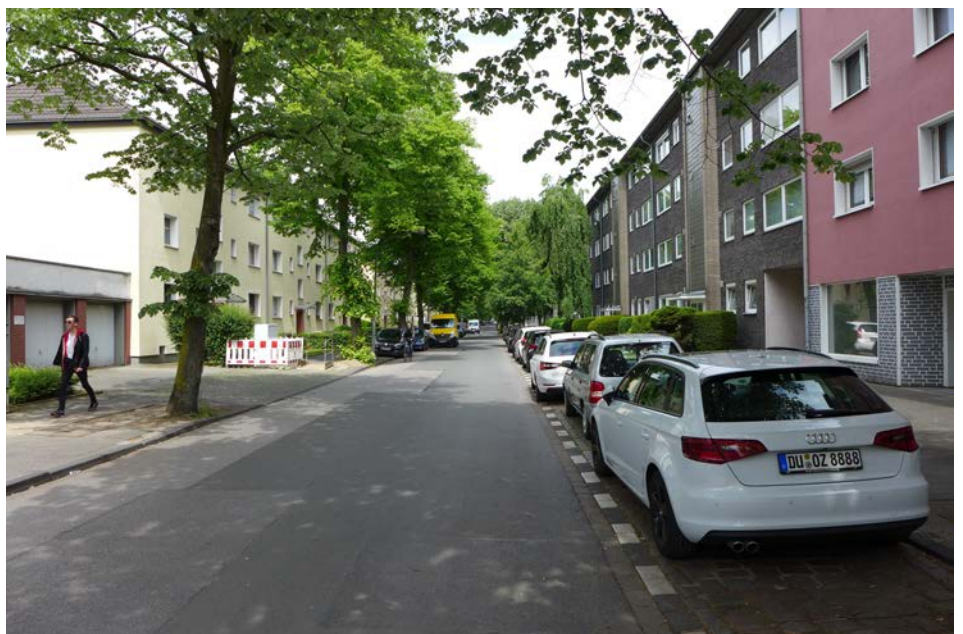
Alleeform: Einfache Allee
Baumartenverteilung: gleichartig
Hauptbaumart: Platanus acerifolia
Nebenbaumart(en): Tilia cordata
Pflanzschema: regelmäßig
Vollständigkeit: lückenhaft
Kronendach: bedeckt
Bemerkung: -

Fazit: Gemischtartige Allee mit einigen Fehlstellen. Nachpflanzungen wünschenswert.
hoher Pflegeaufwand: Massaria

zusätzliche Maßnahmen: leere Baumstandorte bepflanzen

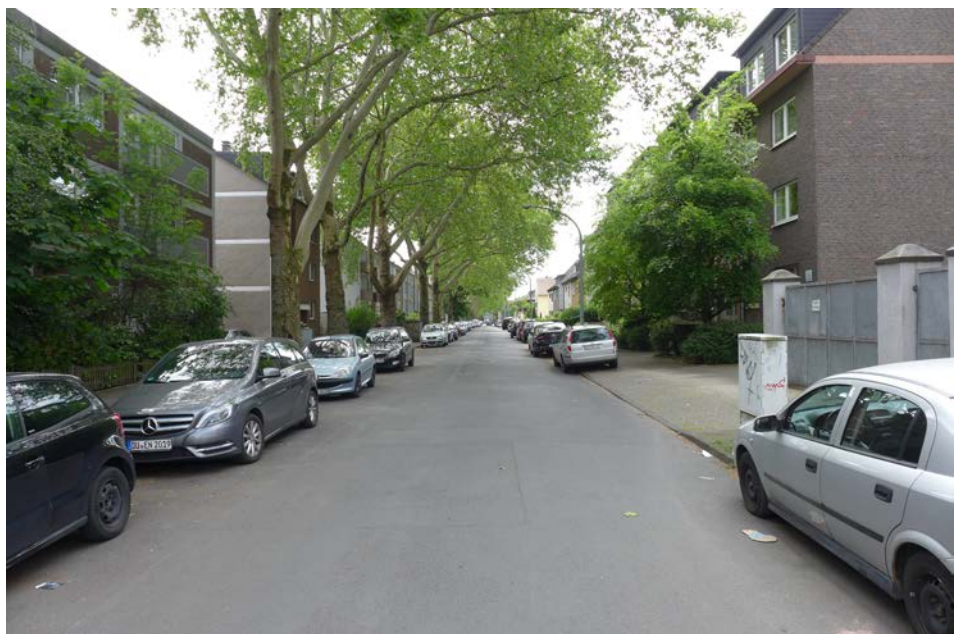
Alleeform: Einfache Allee
Baumartenverteilung: gleichartig
Hauptbaumart: Tilia cordata
Nebenbaumart(en): Tilia tomentosa
Pflanzschema: regelmäßig
Vollständigkeit: lückenlos / wenig Lücken
Kronendach: bedeckt
Bemerkung: teilw. Pflegerückstand, Dichtstand

Fazit: Lindenallee mit eingeschränktem Kronenraum aufgrund geringem Querschnittsprofil. Einheitliches Erscheinungsbild verbessern durch Ergänzungen und Entnahmen.

zusätzliche Maßnahmen: leere Baumstandorte bepflanzen, ergänzende Standorte schaffen

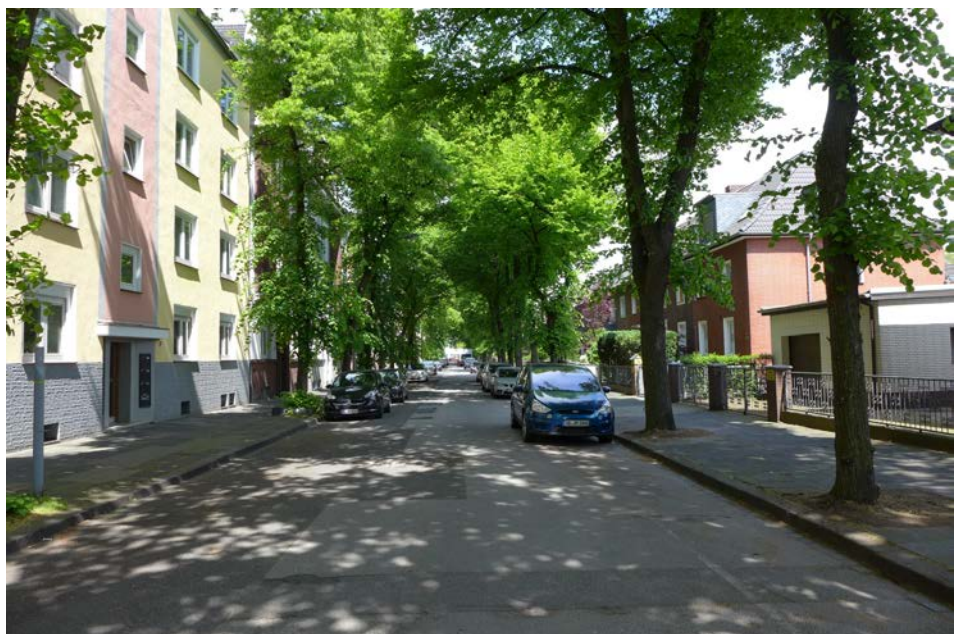
Alleeform: Einfache Allee
Baumartenverteilung: gleichartig
Hauptbaumart: Tilia tomentosa
Nebenbaumart(en): Tilia cordata
Pflanzschema: regelmäßig
Vollständigkeit: lückenlos / wenig Lücken
Kronendach: bedeckt
Bemerkung: teilweise Schrägstand, starker Pflegerückstand

Entwicklungsphase(n): Jugendphase, Reifephase
Vitalität: kränkelnd
Baumart am Standort kritisch: ja - Zwiesel, brüchig

Fazit: Lindenallee mit einigen Fehlstellen und kränkelnden Bäumen. Einheitliches Erscheinungsbild verbessern durch Nachpflanzungen und Entnahme.
hoher Pflegeaufwand: Totholz

Bemerkung: Teilweise Dichtstand, einzelne, stärker geschädigte Bäume entnehmen.

zusätzliche Maßnahmen: leere Baumstandorte bepflanzen

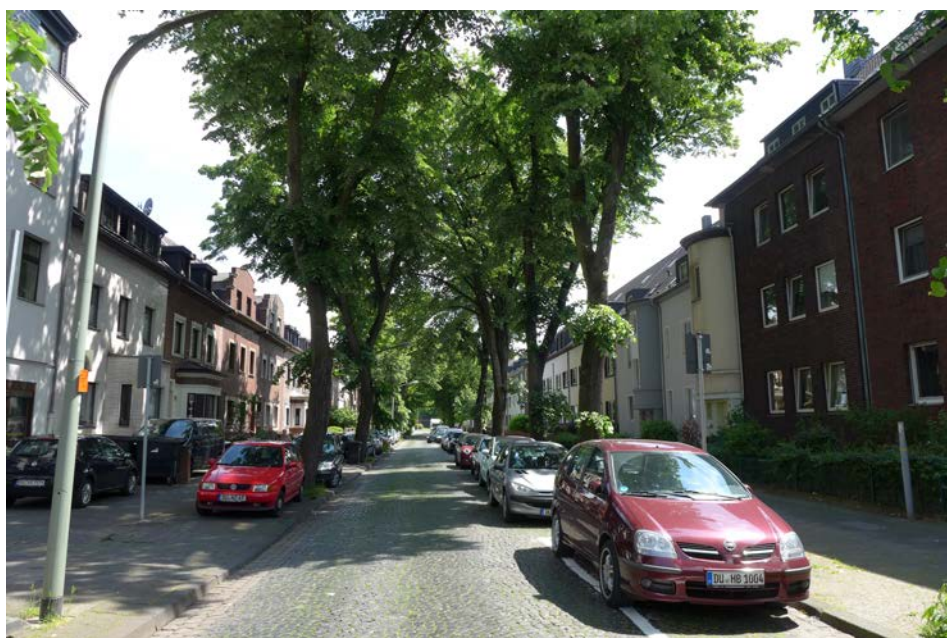
Einfache Allee
gleichartig
Ailanthus altissima
Fraxinus angustifolia
regelmäßig
lückenhaft
offen
-

viele Anfahrtschäden
-

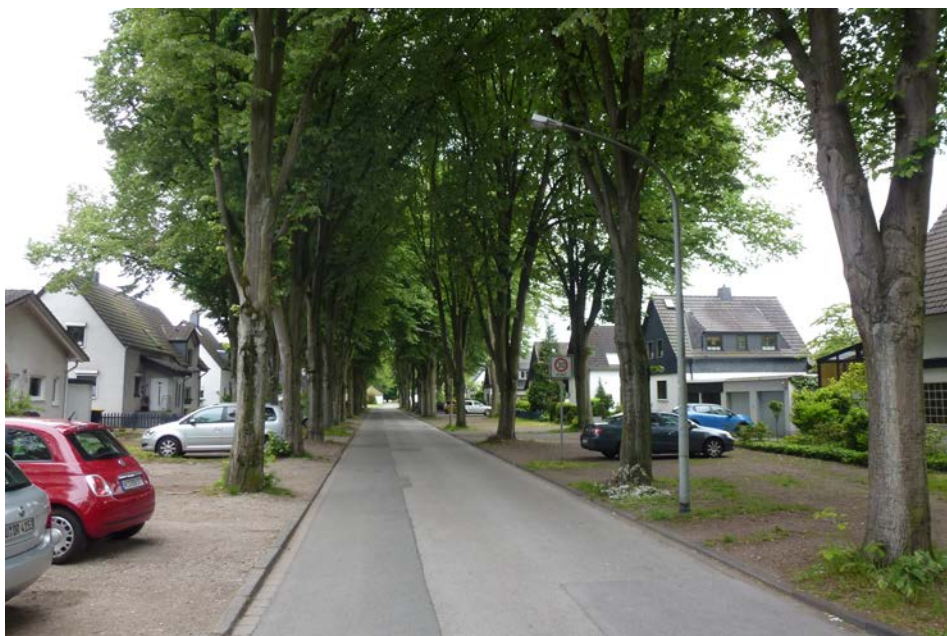
Alleeform: Einfache Allee
Baumartenverteilung: gleichartig
Hauptbaumart: Quercus rubra
Nebenbaumart(en): Quercus robur
Pflanzschema: regelmäßig
Vollständigkeit: lückenlos / wenig Lücken
Kronendach: bedeckt
Bemerkung: z.T. dreireihig, Konkurrenzgehölze

Entwicklungsphase(n): Reifephase, Alterungsphase
Vitalität: kränkelnd
Baumart am Standort kritisch: -

auffällige Schäden an den Bäumen: eingefaltete Astungswunden, Schädlinge / Schadpilze, viele Anfahrschäden
Bemerkung Schäden / Schädlinge: -

Fazit: Wirkungsvolle Allee mit Optimierungsbedarf: Baumartwechsel mit geringerer Stückzahl vornehmen, Entsiegelung und Anfahrschutz notwendig.

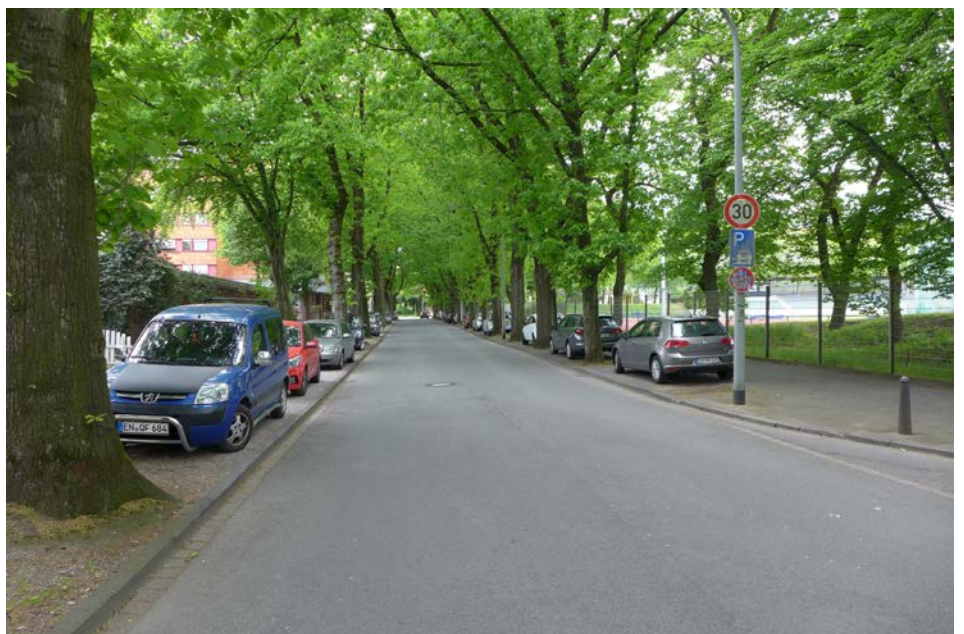
Alleeform: Haupt- und Nebenallee
Baumartenverteilung: gleichartig
Hauptbaumart: Platanus acerifolia
Nebenbaumart(en): -
Pflanzschema: regelmäßig
Vollständigkeit: lückenlos / wenig Lücken
Kronendach: bedeckt
Bemerkung: -

Fazit: Dreireihige Platanenallee mit gutem Platzangebot, die nach Osten hin verlängert werden könnte. Teilweise Dichtstand, bei Vitalitätseinbußen nicht jeden ausfallenden Baum ersetzen.
hoher Pflegeaufwand: Massaria

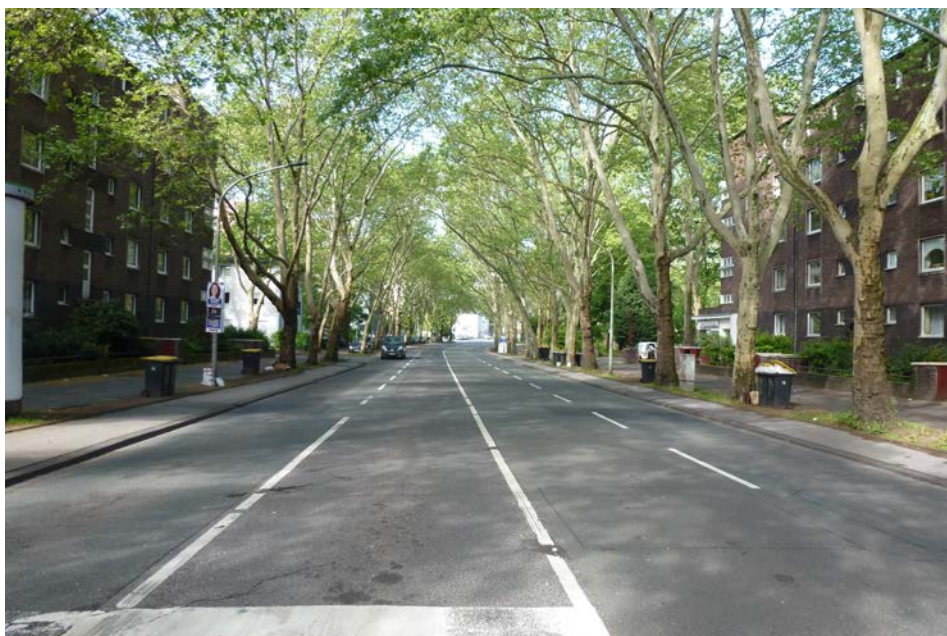
Alleeform: Einfache Allee
Baumartenverteilung: gleichartig
Hauptbaumart: Platanus acerifolia
Nebenbaumart(en): Acer pseudoplatanus
Pflanzschema: regelmäßig
Vollständigkeit: lückenlos / wenig Lücken
Kronendach: bedeckt
Bemerkung: westliche Seite mit 2. Reihe aus Beeg-Ahorn/Platane von Tiergartenstr nördlich

Querschnittsprofil: Q4 (>10m)
Ausstattung: -
Baumscheibe: gut
Belagschäden: stark

Fazit: Die Platanen nehmen den zur Verfügung stehenden Platz vollständig ein, Standortverbesserungen aufgrund von Platzmangel nur begrenzt möglich (z. B. Vergrößerung der Baumscheiben in Parkstreifen).
hoher Pflegeaufwand: Massaria

zusätzliche Maßnahmen: Standortverbesserung, Belagsschäden beheben

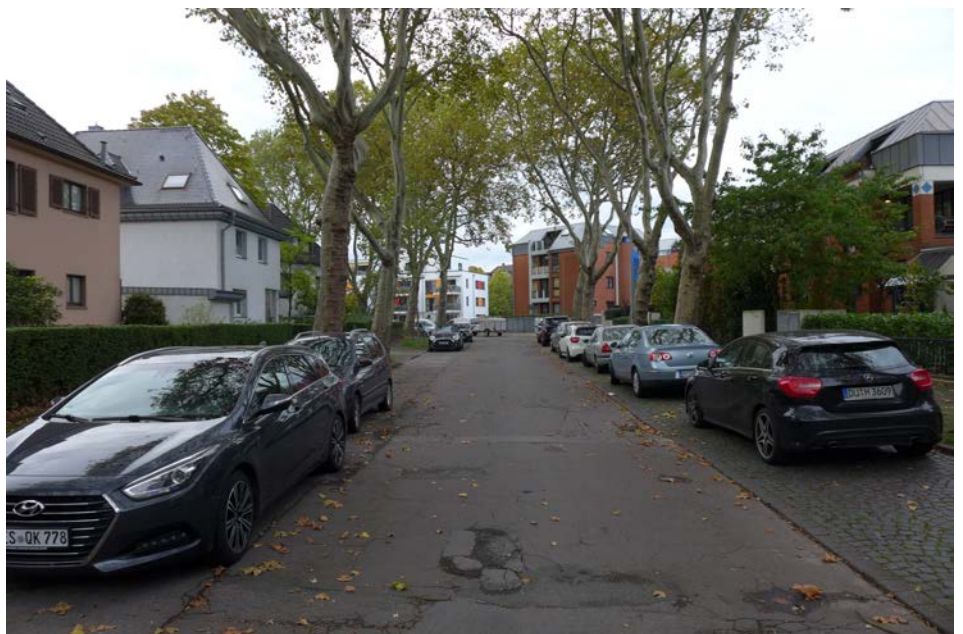
☒ kein Alleencharakter

Alleeform: Sonstige (s. Bemerkung)
Baumartenverteilung: gleichartig
Hauptbaumart: Platanus acerifolia
Nebenbaumart(en): -
Pflanzschema: unregelmäßig
Vollständigkeit: stark lückenhaft
Kronendach: bedeckt
Bemerkung: Nordseite stark lückenhaft

Fazit: Die Platanen in der Alterungsphase nehmen den zur Verfügung stehenden Platz vollständig ein. Straßenbegrünung mit einseitiger Baumreihe ausreichend.
hoher Pflegeaufwand: Massaria

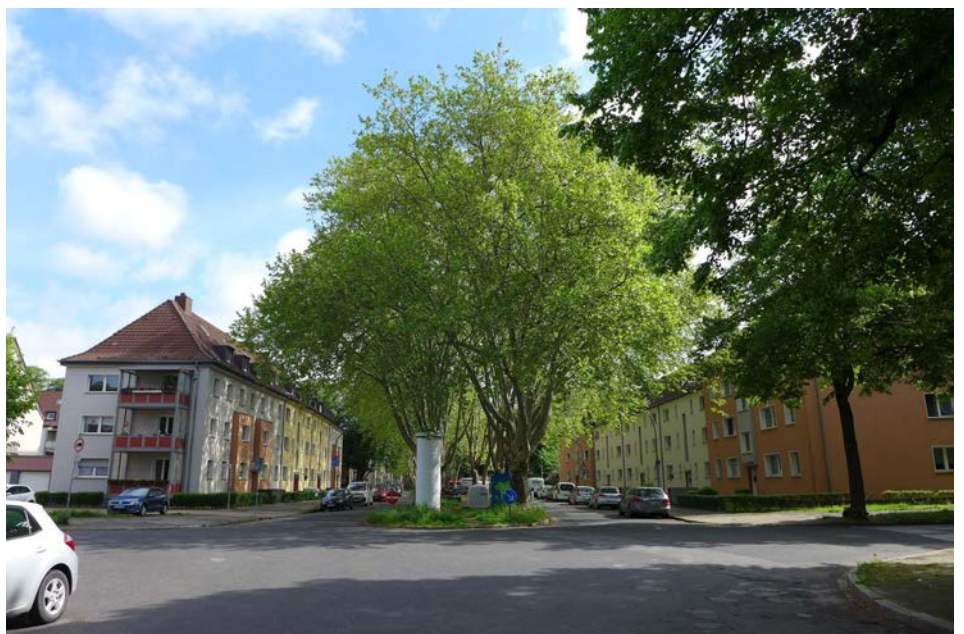
Alleeform: Einfache Allee
Baumartenverteilung: gleichartig
Hauptbaumart: Fraxinus excelsior
Nebenbaumart(en): -
Pflanzschema: regelmäßig
Vollständigkeit: lückenlos / wenig Lücken
Kronendach: offen
Bemerkung: Eschen teilweise angefüllt; Blumenkästen um Stammfuß.

Entwicklungsphase(n): Jugendphase, Reifephase
Vitalität: kränkelnd
Baumart am Standort kritisch: ja - Eschentriebsterben

Fazit: Die gemeine Esche zeigt beginnendes Eschentriebsterben. Deshalb ist der Bestand nur eingeschränkt zukunftsfähig.

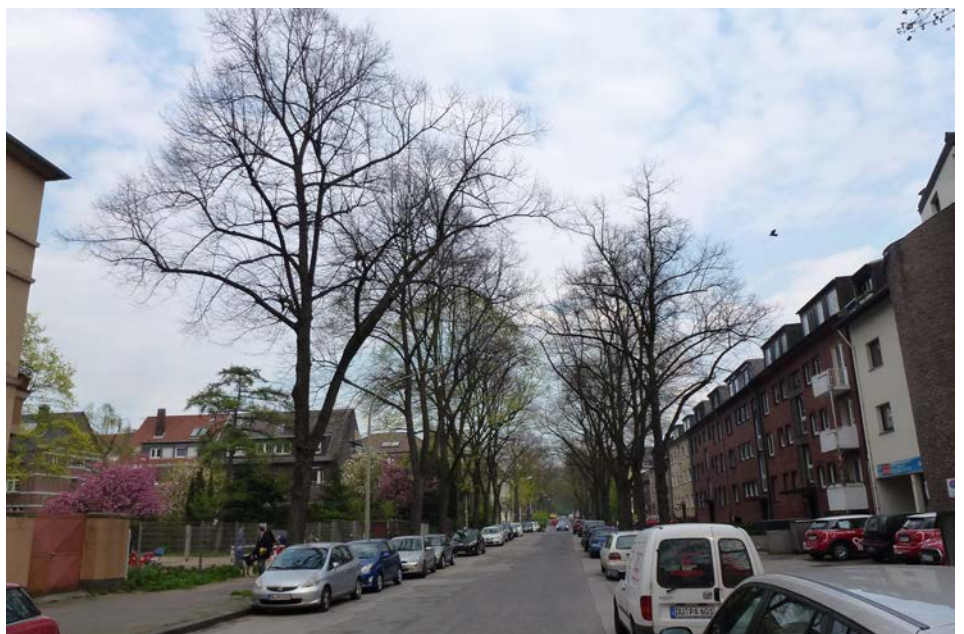
Alleeform: Einfache Allee
Baumartenverteilung: gemischt
Hauptbaumart: Tilia tomentosa
Nebenbaumart(en): Tilia spec., Acer saccharinum
Pflanzschema: regelmäßig
Vollständigkeit: lückenlos / wenig Lücken
Kronendach: bedeckt
Bemerkung: -

Entwicklungsphase(n): Jugendphase, Reifephase, Alterungsphase
Vitalität: kränkelnd
Baumart am Standort kritisch: -

Fazit: Schöne, erhaltenswerte Allee mit Optimierungspotenzial: Silberahorn u. Silberlinde mit herabgesetzter Zukunftsfähigkeit. Verjüngung und Baumartenwechsel einleiten.
hoher Pflegeaufwand: Acer saccharinum: brüchig, Tilia tomentosa: Zwiesel

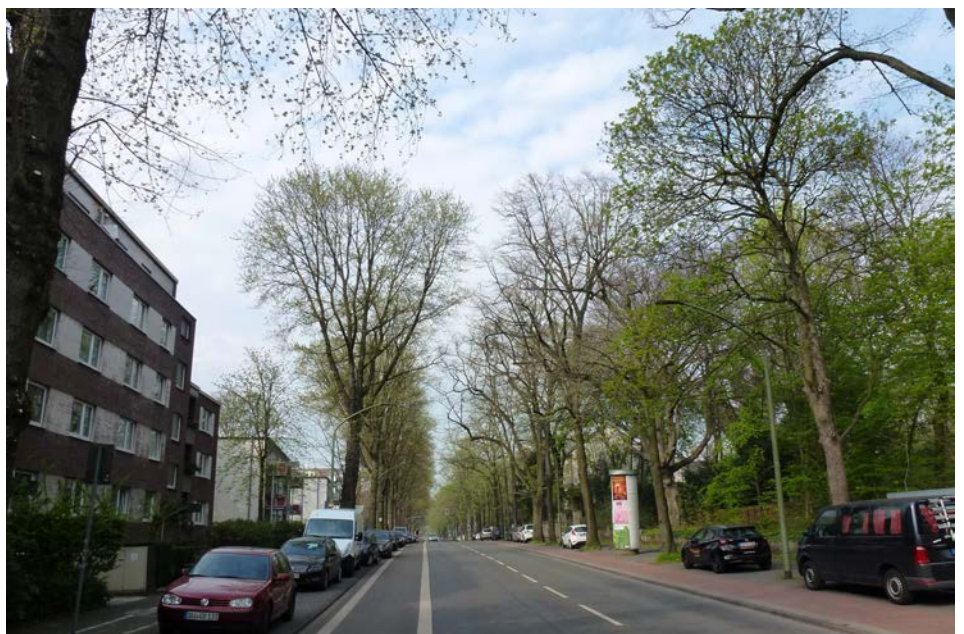
Alleeform: Einfache Allee
Baumartenverteilung: gemischt
Hauptbaumart: Tilia tomentosa, Tilia cordata
Nebenbaumart(en): Acer saccharinum
Pflanzschema: regelmäßig
Vollständigkeit: stark lückenhaft
Kronendach: bedeckt
Bemerkung: -

Fazit: Schöner Altbaumbestand, Optimierung der Allee durch Ergänzung und Ersatz mit anderer, großkroniger Baumart (bspw. Tilia i.S., Acer i. S.).
hoher Pflegeaufwand: Tilia tomentosa mit Zwiesel

zusätzliche Maßnahmen: ergänzende Standorte schaffen

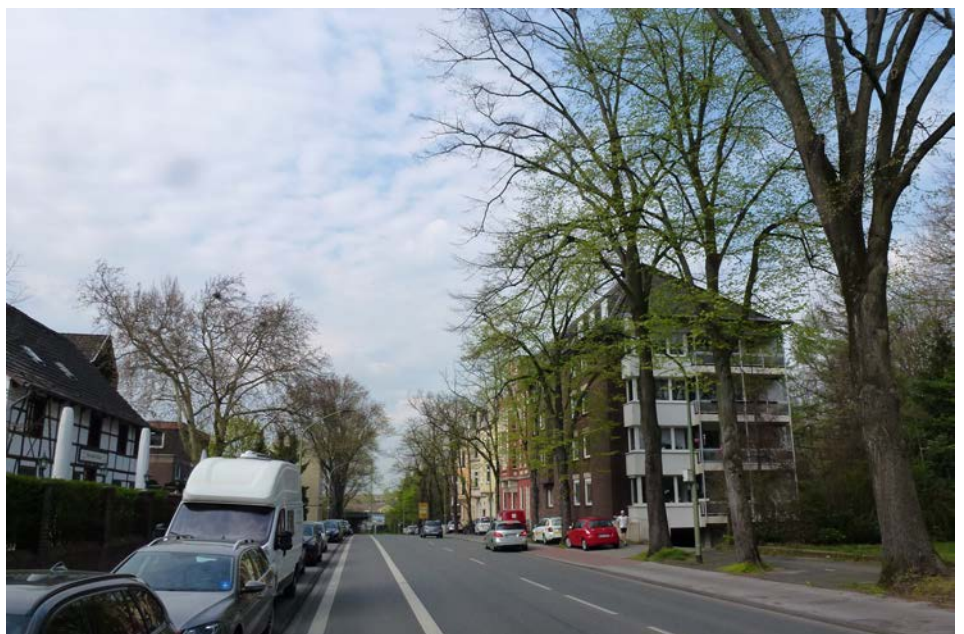
Alleeform: Einfache Allee
Baumartenverteilung: gleichartig
Hauptbaumart: Quercus spec.
Nebenbaumart(en): -
Pflanzschema: regelmäßig
Vollständigkeit: lückenlos / wenig Lücken
Kronendach: offen
Bemerkung: -

Fazit: Teilweise Dichtstand, bei Vitalitätseinbußen nicht jeden ausfallenden Baum ersetzen. Aufbau- und Erziehungsschnitt wünschenswert

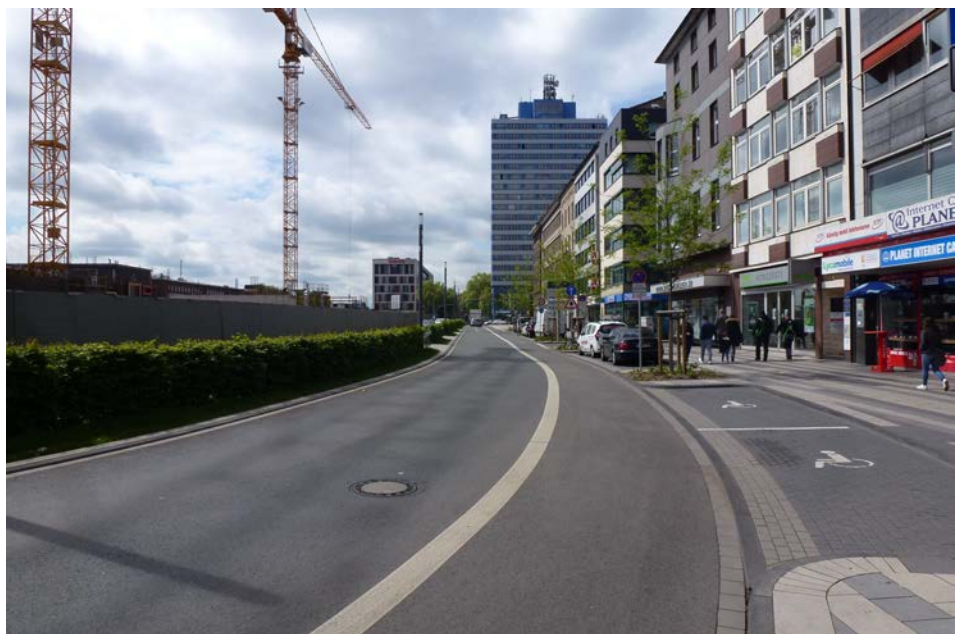
Alleeform: Einfache Allee
Baumartenverteilung: gemischt
Hauptbaumart: Tilia spec.
Nebenbaumart(en): Acer pseudoplatanus, Crataegus sp.,
Pflanzschema: regelmäßig
Vollständigkeit: lückenlos / wenig Lücken
Kronendach: offen
Bemerkung: -

Entwicklungsphase(n): Jugendphase, Reifephase, mit Nachpflanzungen
Vitalität: gesund
Baumart am Standort kritisch: -

Querschnittsprofil: Q1 (3-4m)
Ausstattung: -
Baumscheibe: schlecht
Belagschäden: kaum

Fazit: Allee mit Optimierungspotenzial: Eingeschränkter Raum für die Kronenentwicklung aufgrund des Querschnittsprofils. Auflockerung des Bestandes anstreben.
hoher Pflegeaufwand: Fassadenschnitt

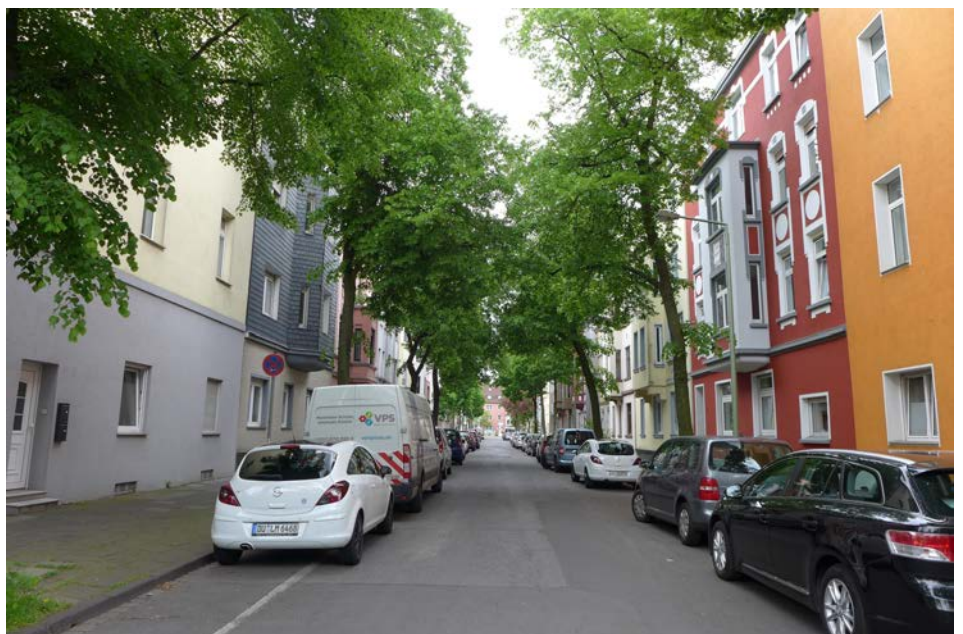
Alleeform: Einfache Allee
Baumartenverteilung: gemischt
Hauptbaumart: Quercus rubra
Nebenbaumart(en): Tilia cordata
Pflanzschema: regelmäßig
Vollständigkeit: lückenlos / wenig Lücken
Kronendach: bedeckt
Bemerkung: Eichen sehr ausladend

Fazit: Gute, wirkungsvolle Straßenbegrünung mit breitkronigen Roteichen.
hoher Pflegeaufwand: Lichtraumprofil

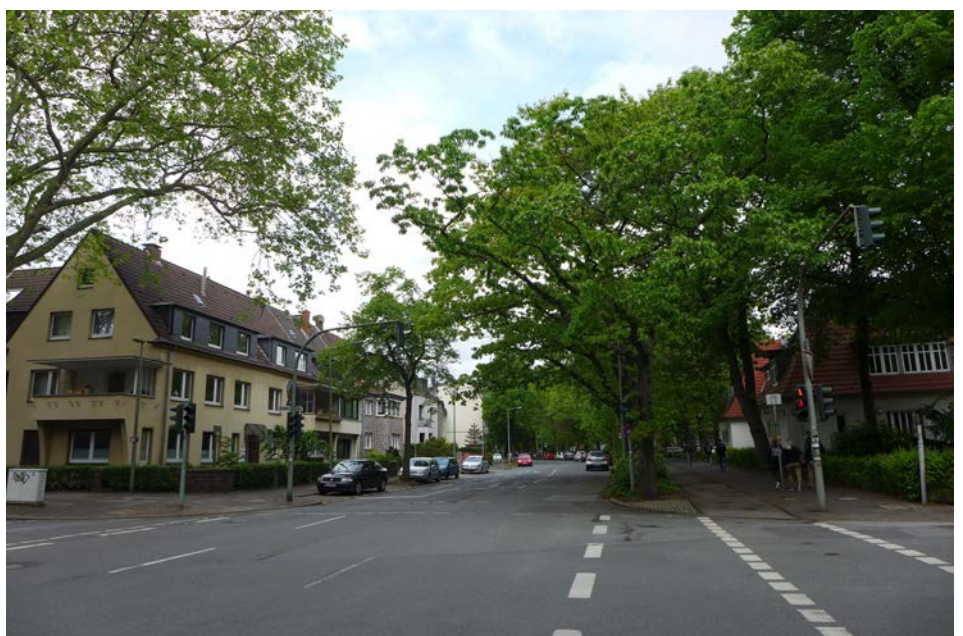
Alleeform: Einfache Allee
Baumartenverteilung: gemischt
Hauptbaumart: Tilia spec.
Nebenbaumart(en): Quercus rubra
Pflanzschema: regelmäßig
Vollständigkeit: lückenlos / wenig Lücken
Kronendach: offen
Bemerkung: -

Fazit: Schöner Altbaumbestand, Erhalt durch Standortverbesserung anstreben.

Bemerkung: Im Zuge zukünftiger Straßensanierung den Straßenquerschnitt zugunsten der Baumstandorte optimieren. Primär Baumscheiben an Westseite verbessern. Roteichen bei Vitalitätseinbußen sukzessive gg. andere großkronige Baumart (bspw. Tilia i. S.) tauschen.
zusätzliche Maßnahmen: leere Baumstandorte bepflanzen

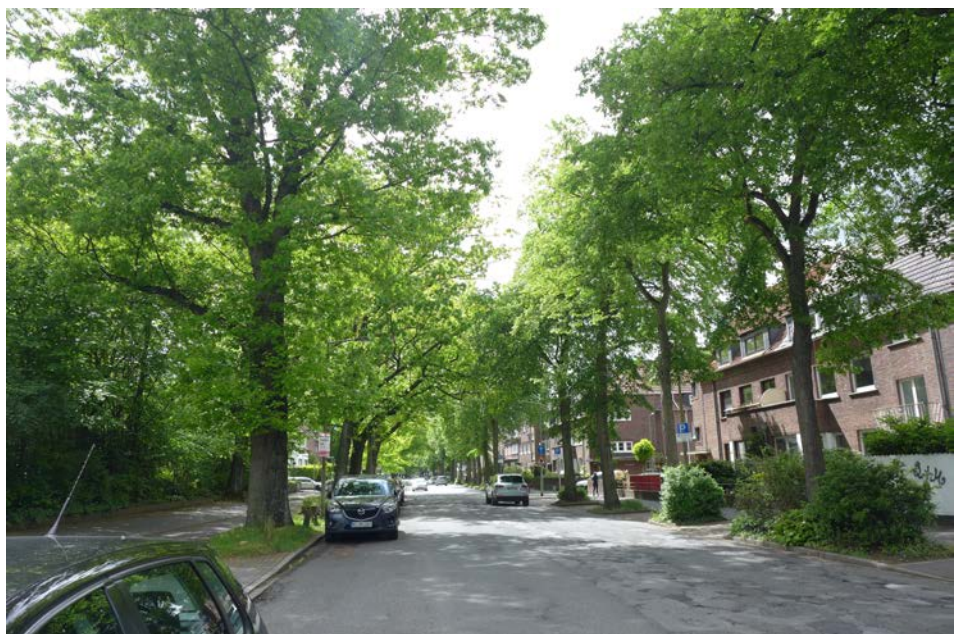
Alleeform: Einfache Allee
Baumartenverteilung: gemischt
Hauptbaumart: Quercus rubra
Nebenbaumart(en): Tilia spec.
Pflanzschema: regelmäßig
Vollständigkeit: lückenlos / wenig Lücken
Kronendach: bedeckt
Bemerkung: waldähnlicher Bestand a. d. Ostseite, nur einseitig Bebauung vorhanden

Fazit: Schöner Altbaumbestand, Konkurrenzgehölze zurücknehmen.

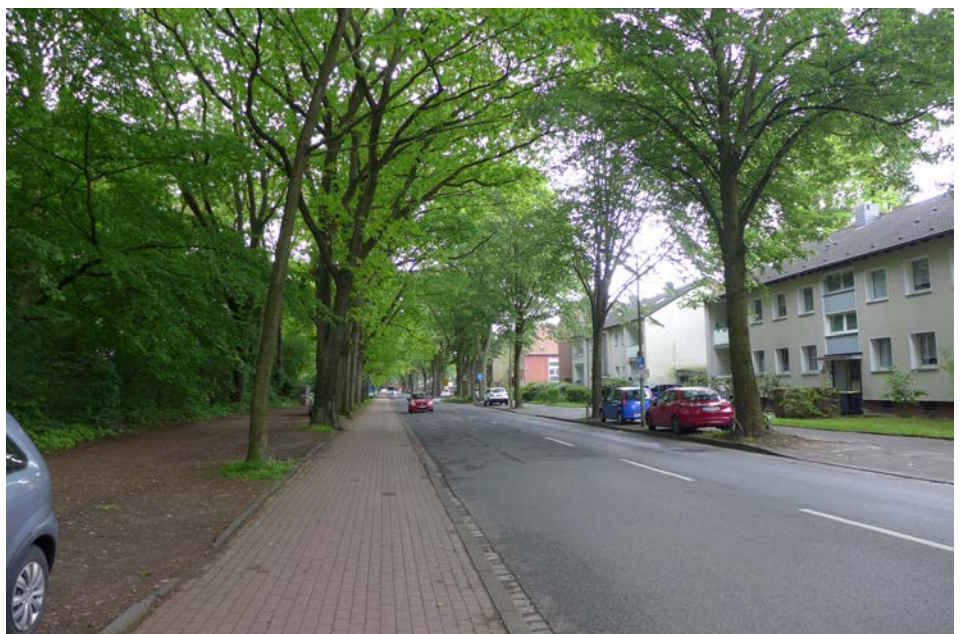
Alleeform: Einfache Allee
Baumartenverteilung: gemischt
Hauptbaumart: Gingko biloba
Nebenbaumart(en): Robinia pseudoacacia, Crataegus spec.,
Pflanzschema: regelmäßig
Vollständigkeit: lückenlos / wenig Lücken
Kronendach: offen
Bemerkung: -

Fazit: Begonnenen Umbau mit Baumartenwechsel auf Gingko biloba fortsetzen.

zusätzliche Maßnahmen: leere Baumstandorte bepflanzen, Standortverbesserung

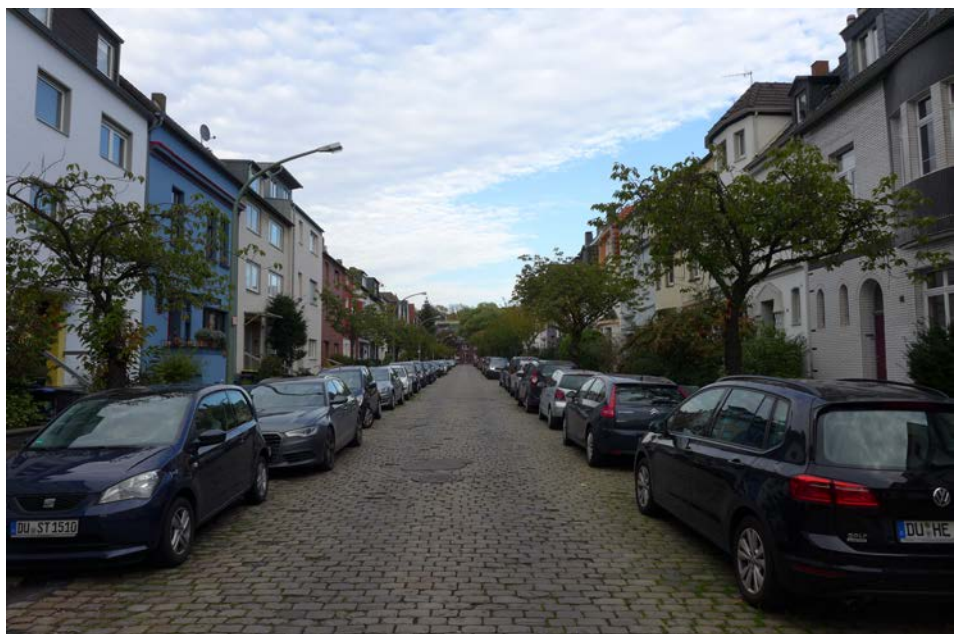
Alleeform: Einfache Allee
Baumartenverteilung: gleichartig
Hauptbaumart: Fraxinus excelsior
Nebenbaumart(en): Fraxinus angustifolia
Pflanzschema: regelmäßig
Vollständigkeit: lückenlos / wenig Lücken
Kronendach: offen
Bemerkung: -

Entwicklungsphase(n): Jugendphase, Reifephase, mit Nachpflanzungen
Vitalität: kränkelnd
Baumart am Standort kritisch: ja - Eschentriebsterben

Querschnittsprofil: Q3 (6-10m)
Ausstattung: -
Baumscheibe: mittel
Belagschäden: stark

Fazit: Eschenallee mit mäßigem Erscheinungsbild. Die gemeine Esche ist als Straßenbaum krankheitsanfällig und damit nur eingeschränkt zukunftsfähig. Baumartenwechsel vorsehen.

zusätzliche Maßnahmen: Belagsschäden beheben

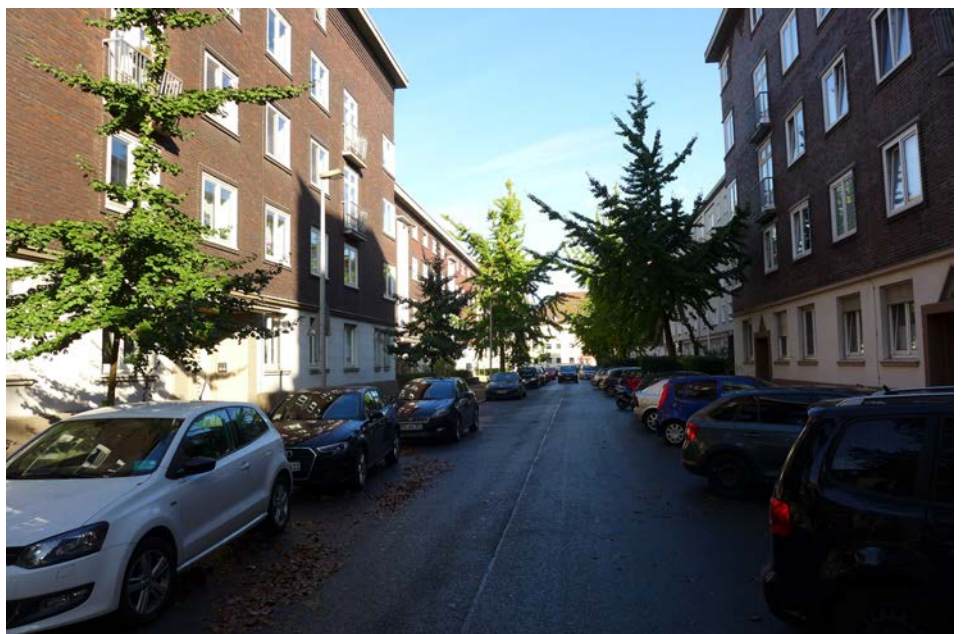
Alleeform: Einfache Allee
Baumartenverteilung: gemischt
Hauptbaumart: Platanus acerifolia
Nebenbaumart(en): Ginkgo biloba, Prunus avium Säulenform
Pflanzschema: regelmäßig
Vollständigkeit: lückenhaft
Kronendach: offen
Bemerkung: -

Entwicklungsphase(n): Jugendphase, Reifephase, Alterungsphase, mit Nachpflanzungen
Vitalität: gesund
Baumart am Standort kritisch: ja - stark schräg stehende Platanen

Fazit: Allee mit Großbäumen, die für den Querschnitt zu ausladend sind.

zusätzliche Maßnahmen: ergänzende Standorte schaffen, Standortverbesserung

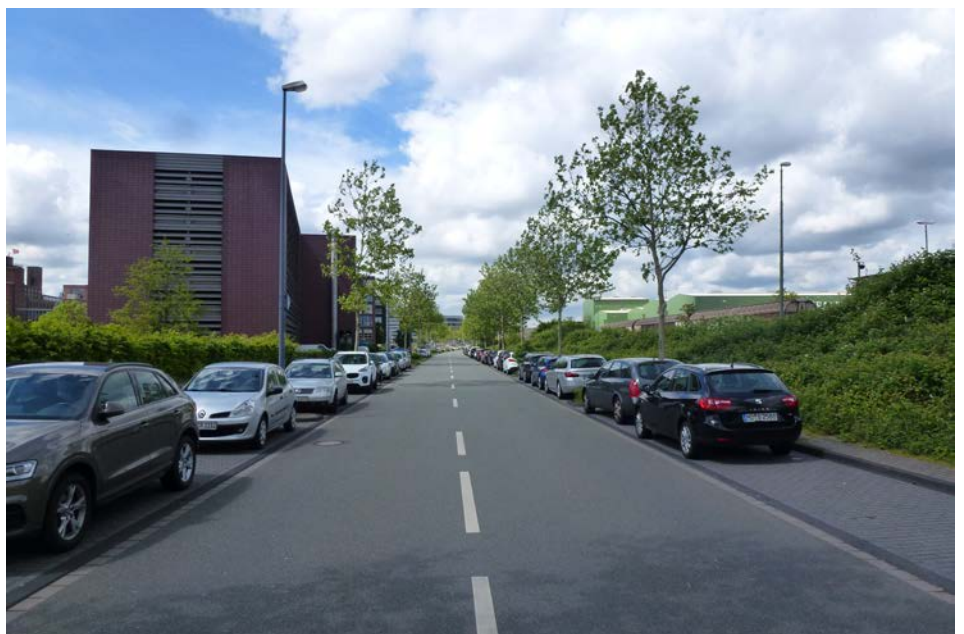
Alleeform: Einfache Allee
Baumartenverteilung: gleichartig
Hauptbaumart: Sorbus aucuparia,
Nebenbaumart(en): Sorbus intermedia
Pflanzschema: regelmäßig
Vollständigkeit: lückenhaft
Kronendach: offen
Bemerkung: -
kann südlich erweitert werden. Vergleichbares Straßenbild.

Entwicklungsphase(n): Jugendphase, Reifephase, mit Nachpflanzungen
Vitalität: absterbend
Baumart am Standort kritisch: ja - Sorbus aucuparia, Hitzestress?

5 - mangelhaft
Ersatz

Fazit: Wichtige Begrünungsfunktion vor den Gebäuden. Die Eberesche ist als Straßenbaum sehr anfällig und damit nur eingeschränkt zukunftsfähig.

zusätzliche Maßnahmen: ergänzende Standorte schaffen

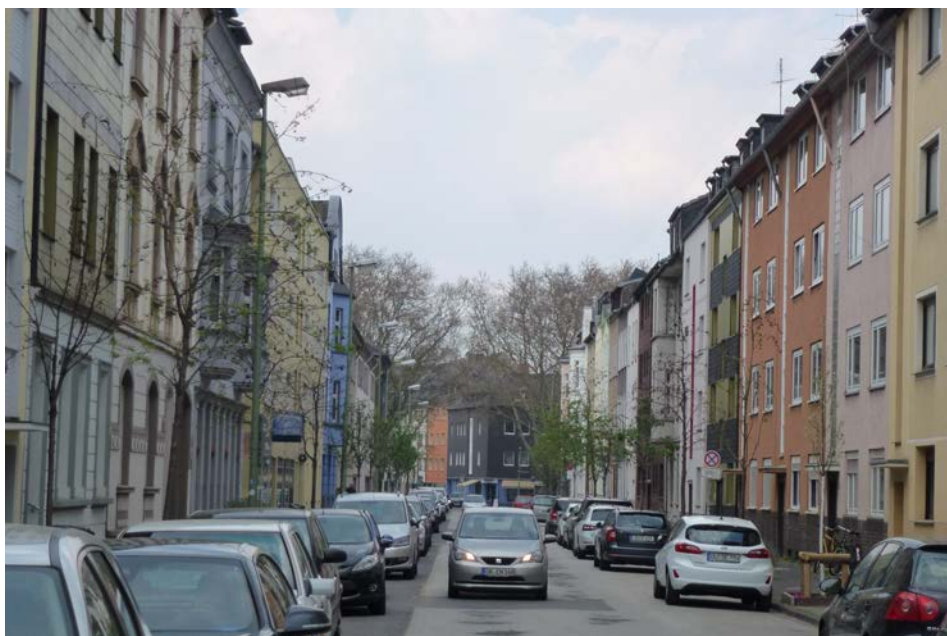
Alleeform: Einfache Allee
Baumartenverteilung: gleichartig
Hauptbaumart: Platanus acerifolia
Nebenbaumart(en): -
Pflanzschema: regelmäßig
Vollständigkeit: lückenlos / wenig Lücken
Kronendach: bedeckt
Bemerkung: teilweise Dichtstand

Querschnittsprofil: Q2 (4-6m)
Ausstattung: -
Baumscheibe: schlecht
Belagschäden: mittel

Fazit: Wirkungsvolle Allee mit Platanen, die den zur Verfügung stehenden Platz vollständig einnehmen. Die Nutzbarkeit des Gehwegs wird teilweise beeinträchtigt.

zusätzliche Maßnahmen: Belagsschäden beheben

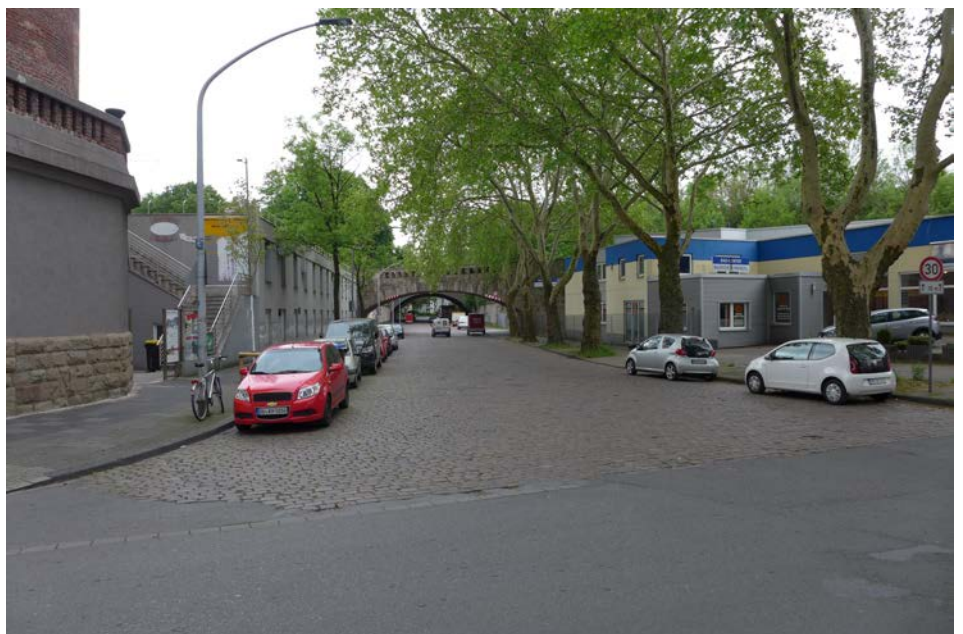
Fazit: Mächtige Platanen und kümmernde Eschen bieten derzeit ein mäßiges Erscheinungsbild. Nordseite neu aufbauen, im Zuge von Ersatzpflanzungen Baumscheiben optimieren.
hoher Pflegeaufwand: Massaria

zusätzliche Maßnahmen: Standortverbesserung

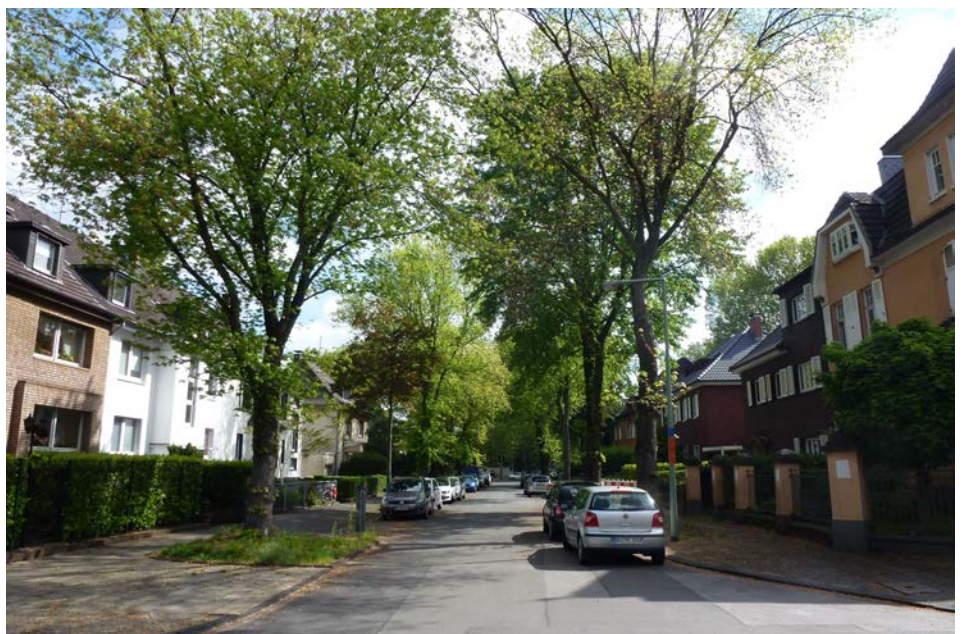
Alleeform: Einfache Allee
Baumartenverteilung: gleichartig
Hauptbaumart: Acer saccharinum, Platanus acerifolia
Nebenbaumart(en): -
Pflanzschema: regelmäßig
Vollständigkeit: lückenlos / wenig Lücken
Kronendach: bedeckt
Bemerkung: -

Entwicklungsphase(n): Jugendphase, Reifephase, Alterungsphase
Vitalität: gesund
Baumart am Standort kritisch: ja - Acer sacch.

Querschnittsprofil: Q3 (6-10m)
Ausstattung: -
Baumscheibe: mittel
Belagschäden: mittel

Fazit: Gemischtartige Allee mit stattlichen Großbäumen. Der Silberahorn ist brüchig und damit als Straßenbaum nur eingeschränkt zukunftsfähig.

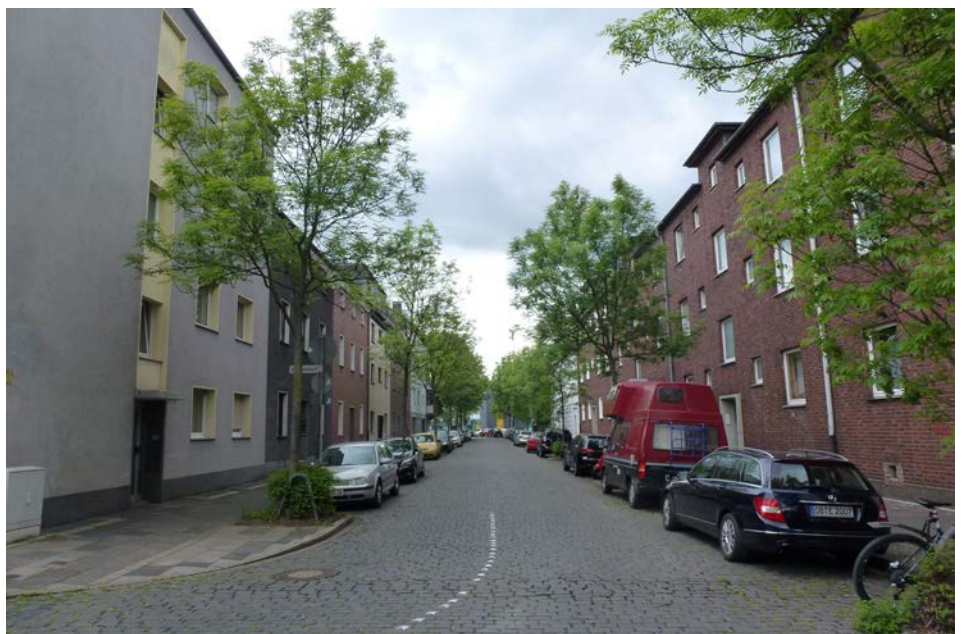
Alleeform: Einfache Allee
Baumartenverteilung: gleichartig
Hauptbaumart: Fraxinus excelsior
Nebenbaumart(en): -
Pflanzschema: regelmäßig
Vollständigkeit: lückenlos / wenig Lücken
Kronendach: offen
Bemerkung: -

Entwicklungsphase(n): Jugendphase
Vitalität: gesund
Baumart am Standort kritisch: -

Fazit: Schöne Straßenbegrünung mit gesundem Eschenbestand. Baumart ist als Straßenbaum krankheitsanfällig und damit nur eingeschränkt zukunftsfähig.

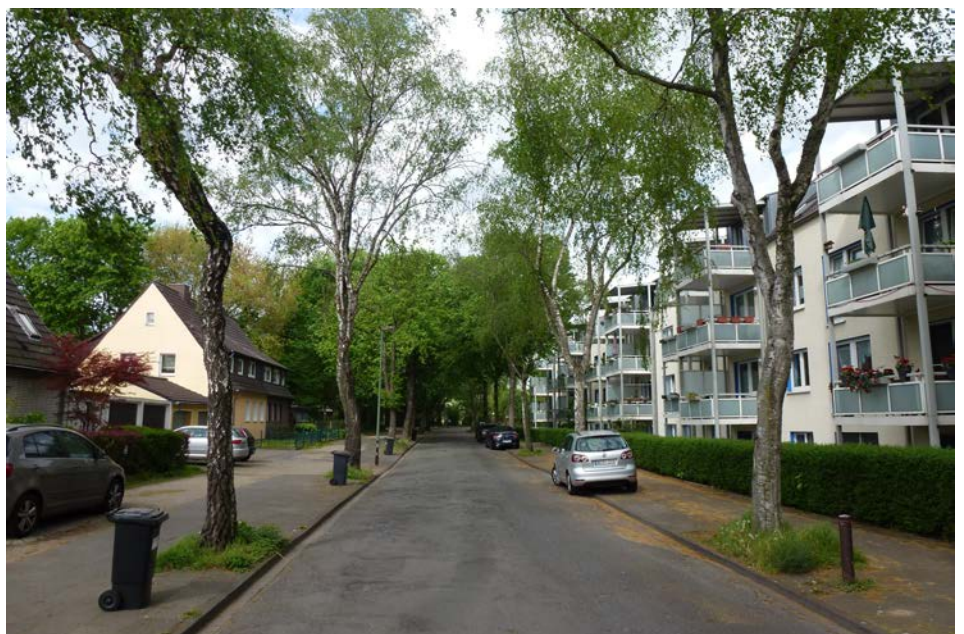
Alleeform: Einfache Allee
Baumartenverteilung: gemischt
Hauptbaumart: *Corylus colurna*
Nebenbaumart(en): *Betula pendula*, *Tilia tomentosa*, *Acer saccharinum*
Pflanzschema: regelmäßig
Vollständigkeit: lückenlos / wenig Lücken
Kronendach: bedeckt
Bemerkung: -

Querschnittsprofil: Q3 (6-10m)
Ausstattung: -
Baumscheibe: mittel
Belagschäden: stark

Fazit: Birke problematisch im Straßenraum. Bei starken Vitalitätseinbußen sollte die Allee mit einer anderen Baumart sukzessive neu aufgebaut werden.

zusätzliche Maßnahmen: Standortverbesserung

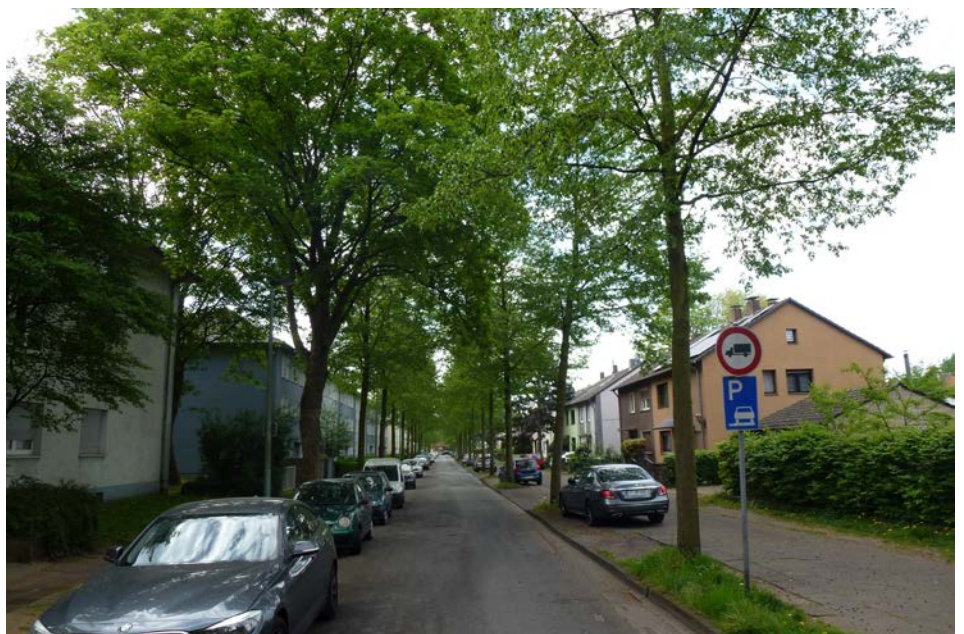
Alleeform: Einfache Allee
Baumartenverteilung: gleichartig
Hauptbaumart: *Alnus spaethii*
Nebenbaumart(en): -
Pflanzschema: regelmäßig
Vollständigkeit: lückenlos / wenig Lücken
Kronendach: bedeckt
Bemerkung: -

Fazit: Allee mit gutem Entwicklungspotenzial. Parkplätze so organisieren, dass Baumscheiben nicht beparkt werden.

zusätzliche Maßnahmen: Standortverbesserung

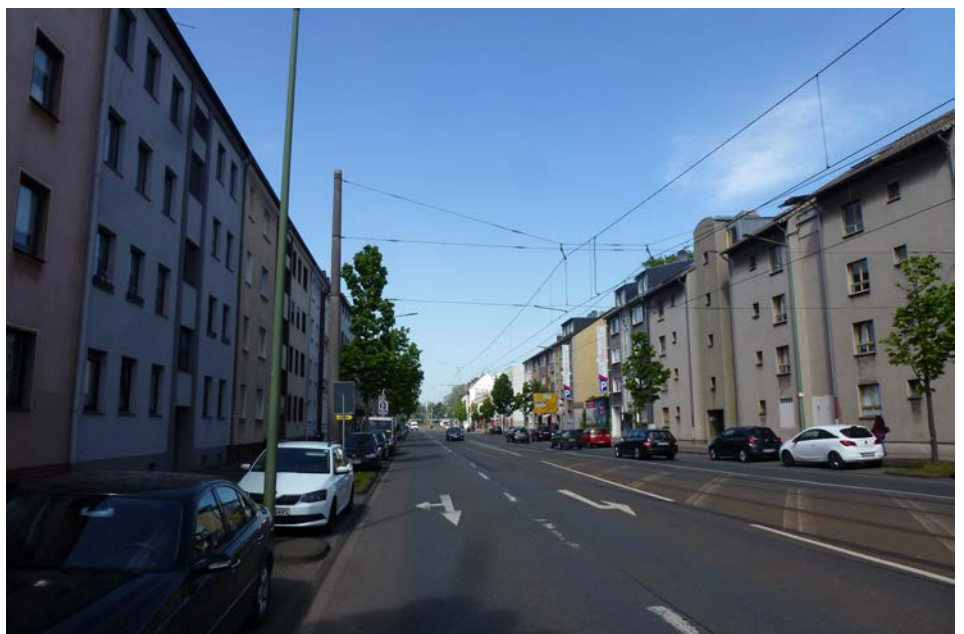
Alleeform: Einfache Allee
Baumartenverteilung: gleichartig
Hauptbaumart: Acer platanoides
Nebenbaumart(en): -
Pflanzschema: regelmäßig
Vollständigkeit: lückenhaft
Kronendach: offen
Bemerkung: -

Fazit: Junger Baumbestand mit großen Pflanzabständen und wichtiger Begrünungsfunktion vor dem Geschosswohnungsbau.

zusätzliche Maßnahmen: leere Baumstandorte bepflanzen, ergänzende Standorte schaffen

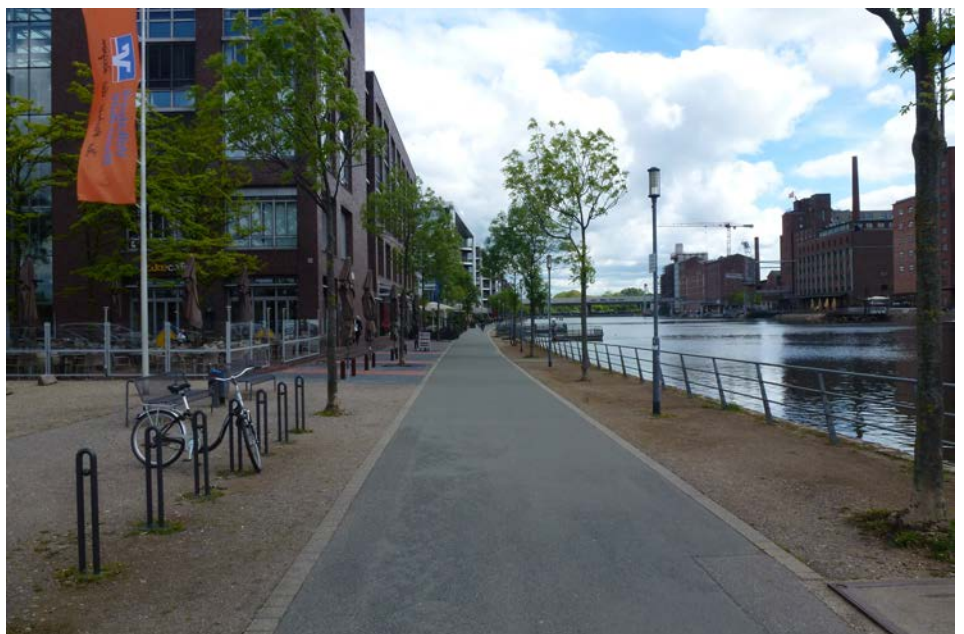
Alleeform: Einfache Allee
Baumartenverteilung: gleichartig
Hauptbaumart: Fraxinus excelsior
Nebenbaumart(en): -
Pflanzschema: regelmäßig
Vollständigkeit: lückenlos / wenig Lücken
Kronendach: offen
Bemerkung: -

Entwicklungsphase(n): Jugendphase
Vitalität: kränkelnd
Baumart am Standort kritisch: -

Fazit: Baumstandorte an exponiertem Standort von großer Bedeutung für lichten Schatten und Begrünung. Hitzetolerante Ersatzpflanzung vorsehen.

zusätzliche Maßnahmen: leere Baumstandorte bepflanzen
