**Geschützte Alleen in Duisburg
Bezirk Mitte**

"Geschützte Alleen Duisburg" -
Bestandssicherung, Ergänzung und kontinuierlicher Umbau
Handlungsempfehlungen und -zeiträume
Bezirk Mitte

Maßstab
1:6.500
Datum
[08.11.2019]

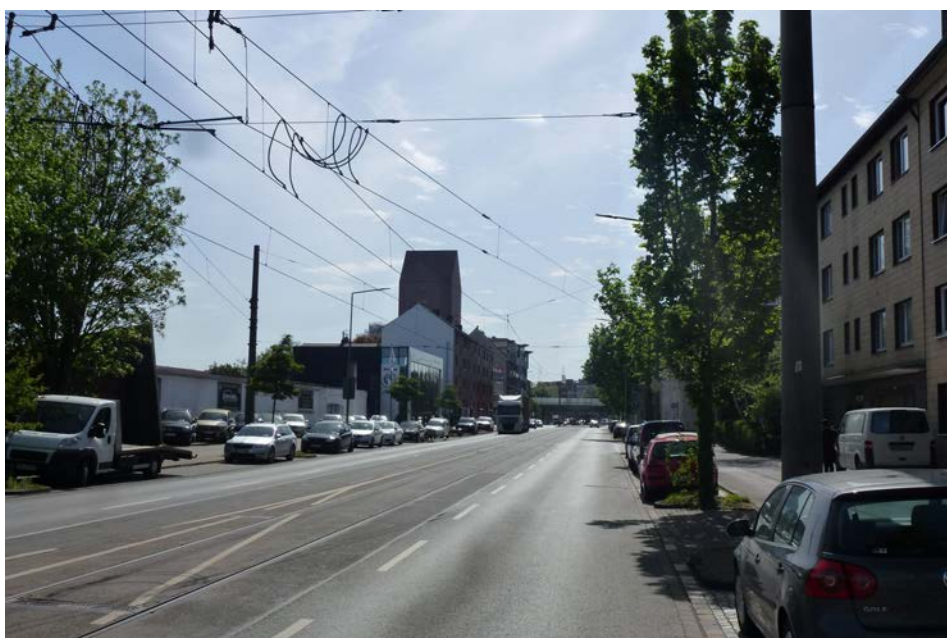
Alleeform: Einfache Allee
Baumartenverteilung: gemischt
Hauptbaumart: Acer platanoides
Nebenbaumart(en): Amelanchier sp.
Pflanzschema: unregelmäßig
Vollständigkeit: lückenhaft
Kronendach: offen
Bemerkung: -

5 - mangelhaft
kurzfristig

Fazit: Die Bepflanzung mit Felsenbirnen ist nicht wirkungsvoll. Der Dimension der Straße entsprechend sollte eine Baumart mit kräftigerem Habitus gewählt werden.

zusätzliche Maßnahmen: ergänzende Standorte schaffen

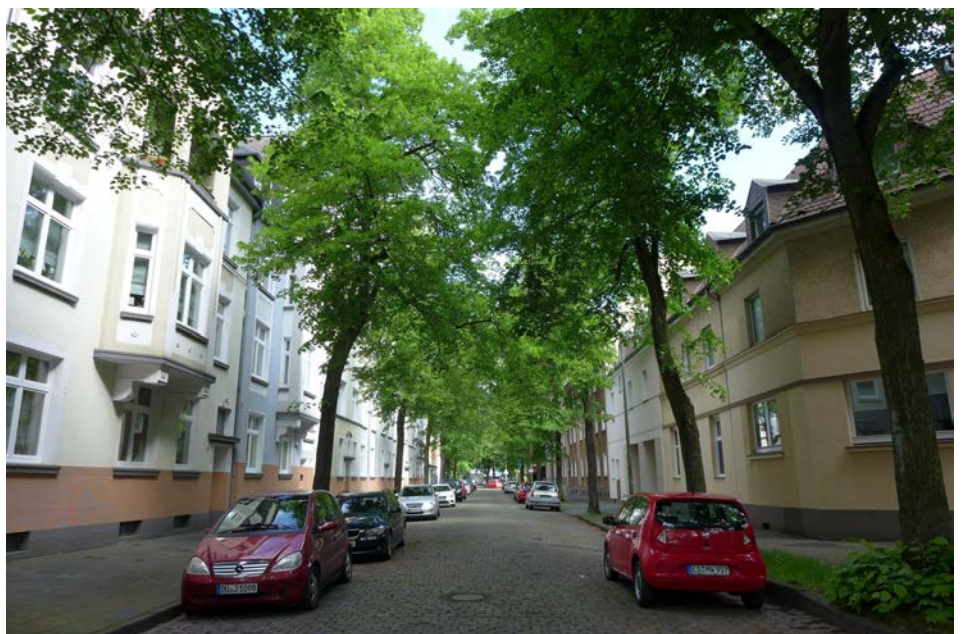
Alleeform: Einfache Allee
Baumartenverteilung: gemischt
Hauptbaumart: Tilia cordata
Nebenbaumart(en): Tilia tomentosa
Pflanzschema: regelmäßig
Vollständigkeit: lückenlos / wenig Lücken
Kronendach: offen
Bemerkung: Konfliktpotenzial durch geringen Abstand zu Gebäuden

Querschnittsprofil: Q1 (3-4m)
Ausstattung: -
Baumscheibe: schlecht
Belagschäden: kaum

Fazit: Schöne, gleichartige Lindenallee mit eingeschränktem Kronenraum aufgrund geringem Querschnittsprofil.

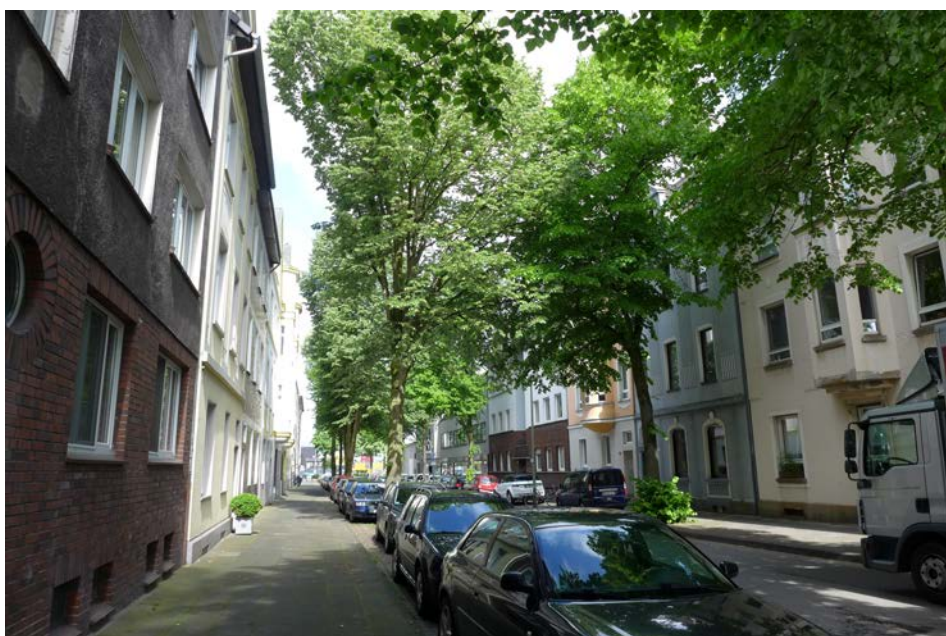
Alleeform: Einfache Allee
Baumartenverteilung: gleichartig
Hauptbaumart: Tilia tomentosa
Nebenbaumart(en): Tilia cordata
Pflanzschema: regelmäßig
Vollständigkeit: lückenhaft
Kronendach: bedeckt
Bemerkung: Konfliktpotenzial durch geringen Abstand zu Gebäuden

Querschnittsprofil: Q1 (3-4m)
Ausstattung: -
Baumscheibe: schlecht
Belagschäden: kaum

Fazit: Gesunde Lindenallee mit eingeschränktem Raum für die Kronenentwicklung aufgrund des geringen Querschnittsprofils.

zusätzliche Maßnahmen: leere Baumstandorte bepflanzen, Standortverbesserung

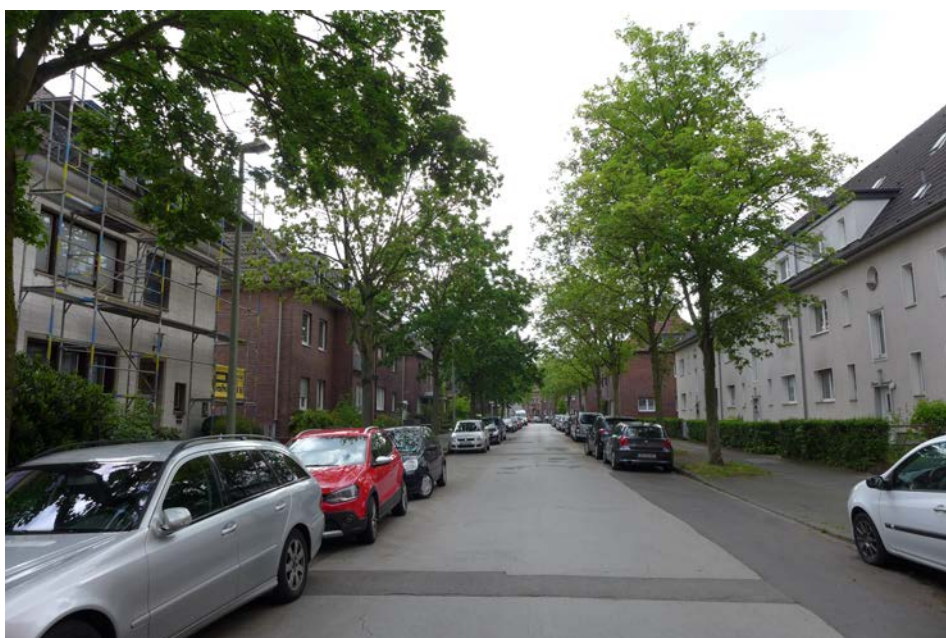
Alleeform: Einfache Allee
Baumartenverteilung: gemischt
Hauptbaumart: Acer platanoides
Nebenbaumart(en): Acer pseudoplatanus, Ginkgo biloba
Pflanzschema: regelmäßig
Vollständigkeit: lückenlos / wenig Lücken
Kronendach: offen
Bemerkung: -

Entwicklungsphase(n): Reifephase
Vitalität: kränkelnd
Baumart am Standort kritisch: -

Fazit: Schöne Ahornallee mit Vitalitätseinbußen bei Bergahornen. Gleichwertigen Ersatz mit ähnlichem Habitus etablieren.

zusätzliche Maßnahmen: leere Baumstandorte bepflanzen

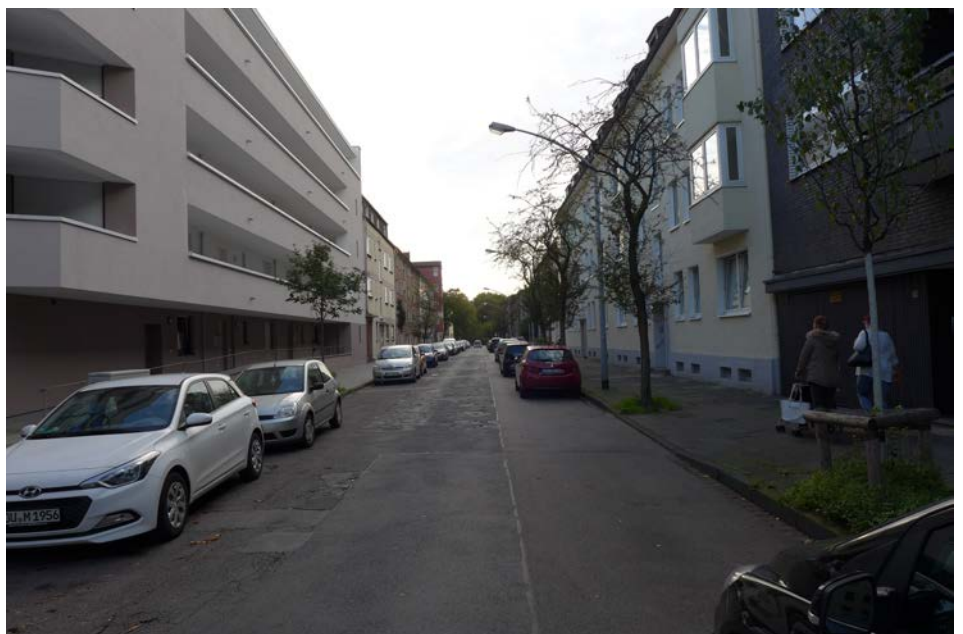
Alleeform: Einfache Allee
Baumartenverteilung: gemischt
Hauptbaumart: Crataegus sp.
Nebenbaumart(en): Sorbus aucuparia, Prunus sp.
Pflanzschema: regelmäßig
Vollständigkeit: stark lückenhaft
Kronendach: offen
Bemerkung: -

Entwicklungsphase(n): Jugendphase, Reifephase, mit Nachpflanzungen
Vitalität: kränkelnd
Baumart am Standort kritisch: -

Fazit: Baumbestand ergänzen, um große Lücken zu schließen

zusätzliche Maßnahmen: ergänzende Standorte schaffen

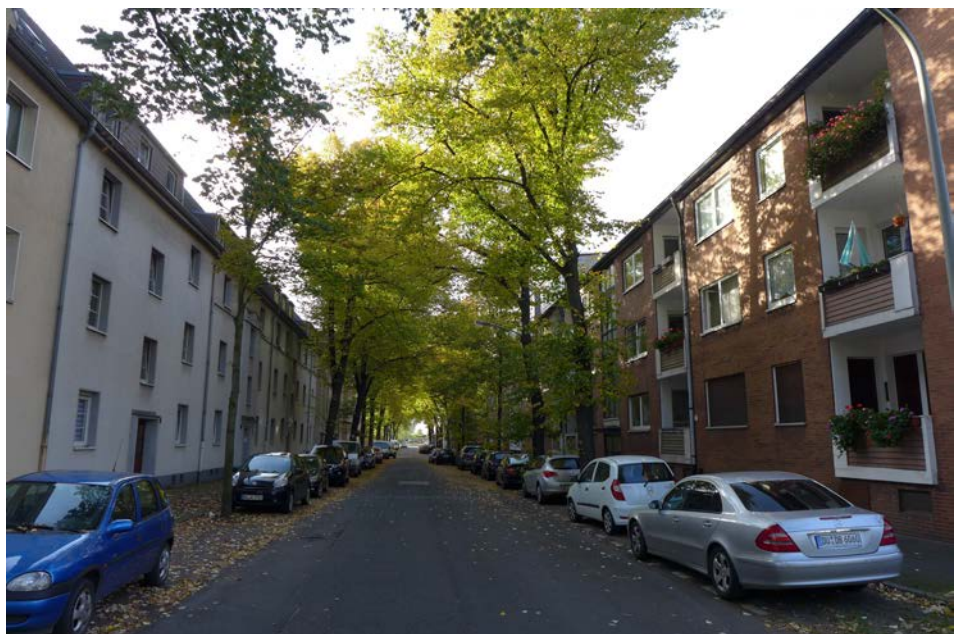
Alleeform: Einfache Allee
Baumartenverteilung: gleichartig
Hauptbaumart: Tilia cordata
Nebenbaumart(en): Tilia tomentosa, Acer plat.
Pflanzschema: regelmäßig
Vollständigkeit: lückenlos / wenig Lücken
Kronendach: bedeckt
Bemerkung: -

Querschnittsprofil: Q1 (3-4m)
Ausstattung: -
Baumscheibe: schlecht
Belagschäden: mittel

Fazit: Pfliegerückstand, etwas dicht stehend

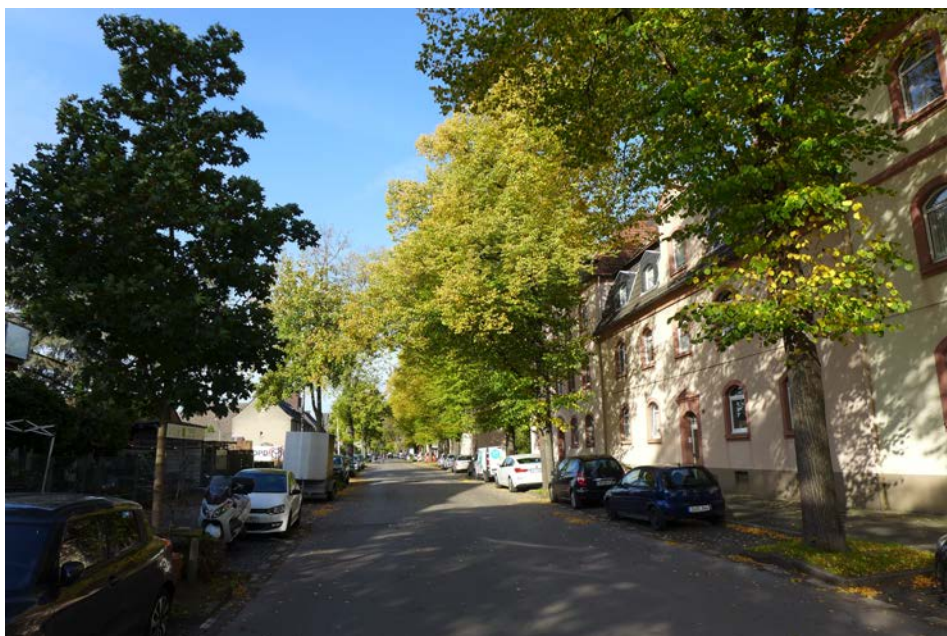
Alleeform: Einfache Allee
Baumartenverteilung: gemischt
Hauptbaumart: Acer saccharinum
Nebenbaumart(en): Acer pseudoplatanus, Acer platanoides
Pflanzschema: regelmäßig
Vollständigkeit: lückenlos / wenig Lücken
Kronendach: bedeckt
Bemerkung: -

Entwicklungsphase(n): Reifephase, Alterungsphase, mit Nachpflanzungen
Vitalität: gesund
Baumart am Standort kritisch: ja - Acer sacch. brüchig

Fazit: Allee mit mäßigem Erscheinungsbild. Silberahorne sind brüchig, Bergahorne als Straßenbäume krankheitsanfällig und damit nur eingeschränkt zukunftsfähig. Großbäume stellenweise zu ausladend für das Querschnittsprofil. Baumartenwechsel vorsehen.

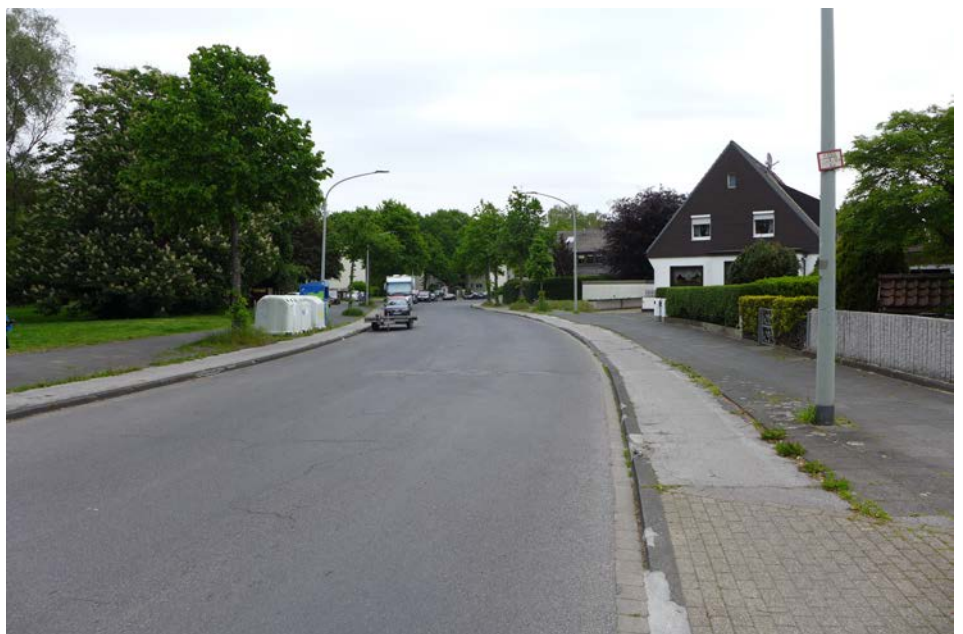
☒ kein Alleencharakter

Alleeform: Sonstige (s. Bemerkung)
Baumartenverteilung: gleichartig
Hauptbaumart: Corylus colurna
Nebenbaumart(en): -
Pflanzschema: regelmäßig
Vollständigkeit: stark lückenhaft
Kronendach: offen
Bemerkung: -

Fazit: Erscheinungsbild der Allee mäßig aufgrund großer Lücken und teilweise eingeschränkter Vitalität. Optimierung durch Umbau anstreben.

zusätzliche Maßnahmen: ergänzende Standorte schaffen

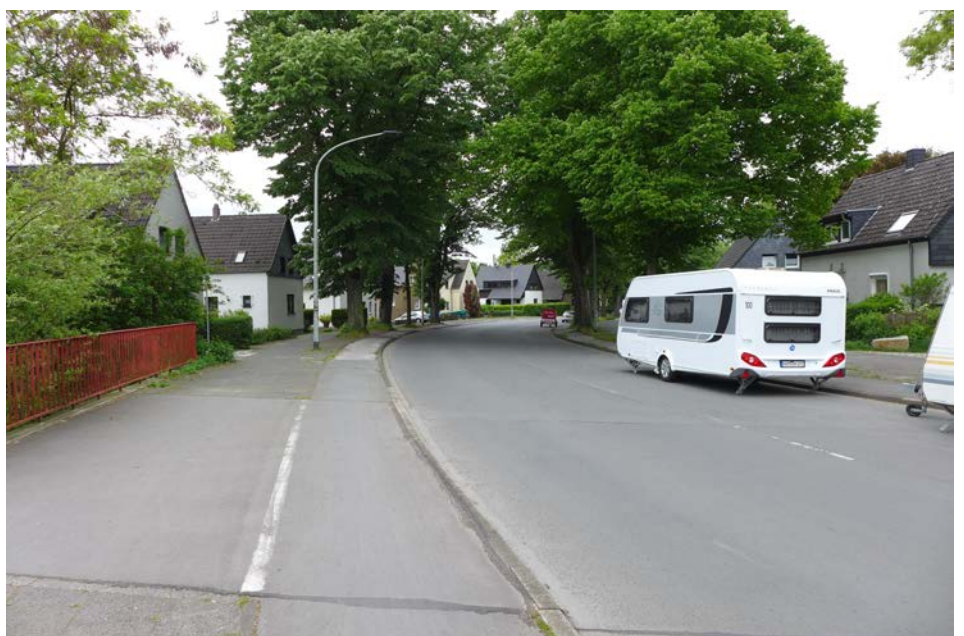
Alleeform: Einfache Allee
Baumartenverteilung: gleichartig
Hauptbaumart: Tilia tomentosa
Nebenbaumart(en): -
Pflanzschema: regelmäßig
Vollständigkeit: lückenhaft
Kronendach: bedeckt
Bemerkung: -

Entwicklungsphase(n): Reifephase, Alterungsphase
Vitalität: kränkelnd
Baumart am Standort kritisch: ja - brüchig, Zwiesel

Querschnittsprofil: Q3 (6-10m)
Ausstattung: -
Baumscheibe: gut
Belagschäden: stark

auffällige Schäden an den Bäumen: eingefaulte Astungswunden
Bemerkung Schäden / Schädlinge: -

Fazit: Schöner, einartiger Altbaumbestand. Erhalt und Ergänzung durch Standortverbesserungen und neue Baumstandorte.
hoher Pflegeaufwand: Totholz

zusätzliche Maßnahmen: ergänzende Standorte schaffen, Standortverbesserung, Belagsschäden beheben

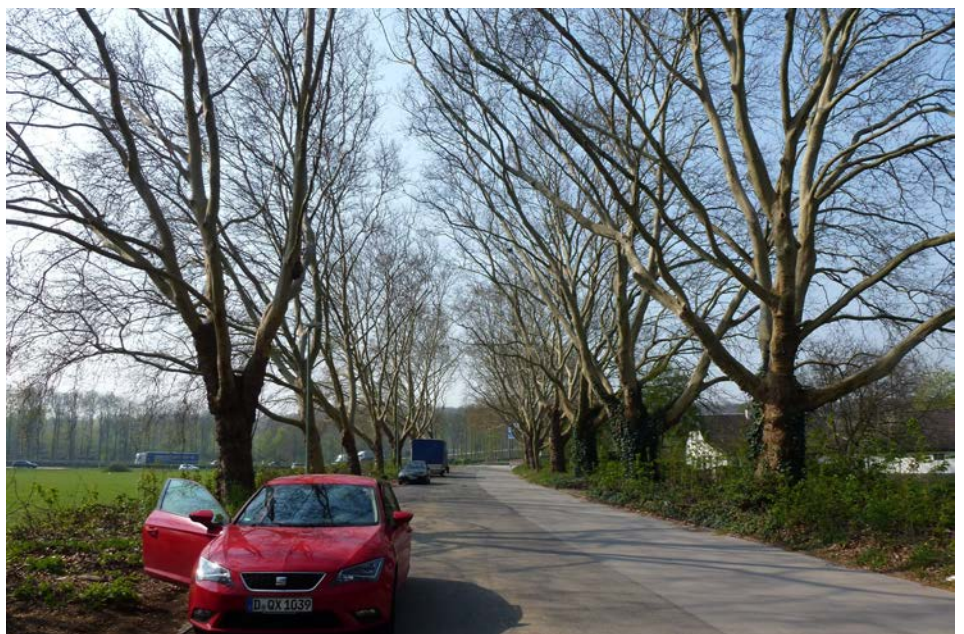
Alleeform: Einfache Allee
Baumartenverteilung: gleichartig
Hauptbaumart: Platanus acerifolia
Nebenbaumart(en): -
Pflanzschema: regelmäßig
Vollständigkeit: lückenlos / wenig Lücken
Kronendach: bedeckt
Bemerkung: -

Fazit: Schöne, gleichförmige Platanenallee in durchgehenden Pflanzstreifen. Gutes Platzangebot für die Entwicklung der mächtigen Kronen.
hoher Pflegeaufwand: Massaria

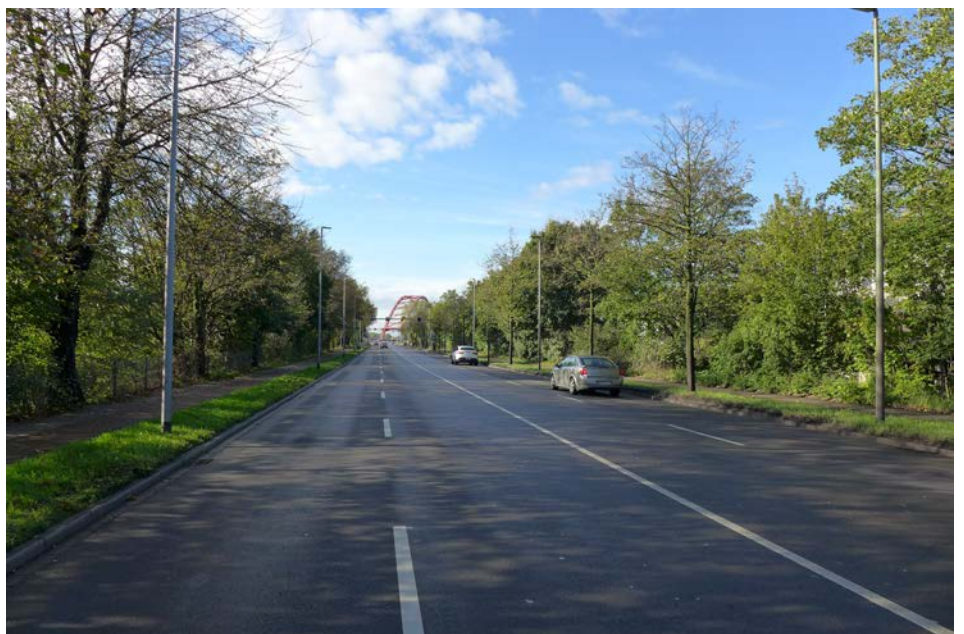
☒ kein Alleencharakter

Alleeform: Sonstige (s. Bemerkung)
Baumartenverteilung: gemischt
Hauptbaumart: Acer platanoides
Nebenbaumart(en): Platanus acerifolia; Prunus avium, Ulmus laevis, Acer pseudo
Pflanzschema: regelmäßig
Vollständigkeit: lückenhaft
Kronendach: offen
Bemerkung: beidseitig Gehölzbestand vorhanden

auffällige Schäden an den Bäumen: -
Bemerkung Schäden / Schädlinge: Junge Ahorne stark geschädigt

Fazit: Bäume auf Südseite vom Bestand verdeckt - nicht als Allee erkennbar. Sehr hohes Schwerverkehrsaufkommen, Ahornreihe in schlechtem Zustand bei wenig Entwicklungsmöglichkeiten. Angrenzender Gehölzbestand ausreichend für die Straßenbegrünung.

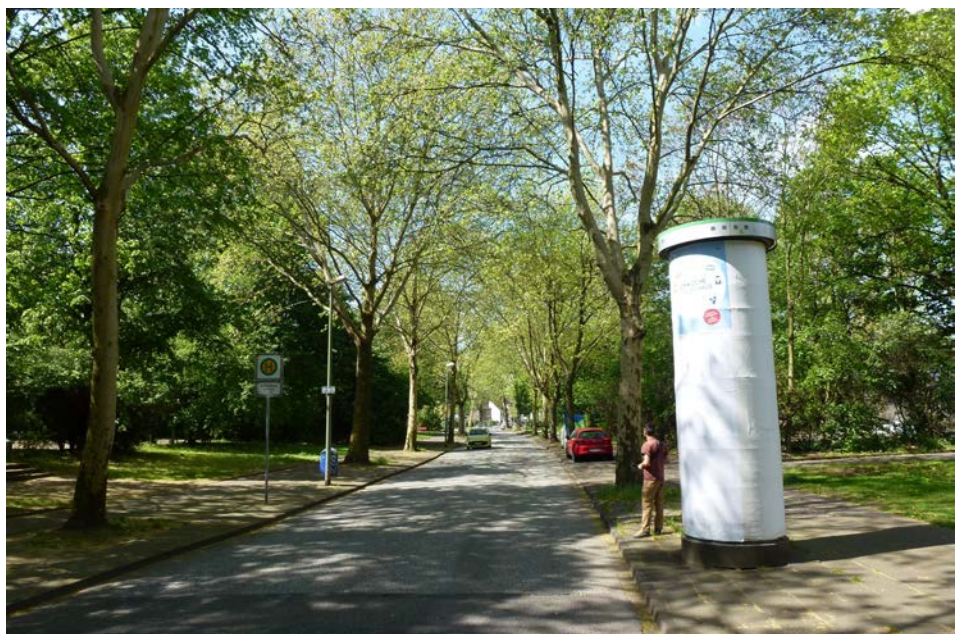
Alleeform: Einfache Allee
Baumartenverteilung: gemischt
Hauptbaumart: Platanus acerifolia
Nebenbaumart(en): Acer sacch., Acer plat.
Pflanzschema: regelmäßig
Vollständigkeit: lückenlos / wenig Lücken
Kronendach: bedeckt
Bemerkung: -

Querschnittsprofil: Q4 (>10m)
Ausstattung: -
Baumscheibe: mittel
Belagschäden: mittel

Fazit: -
hoher Pflegeaufwand: Massaria

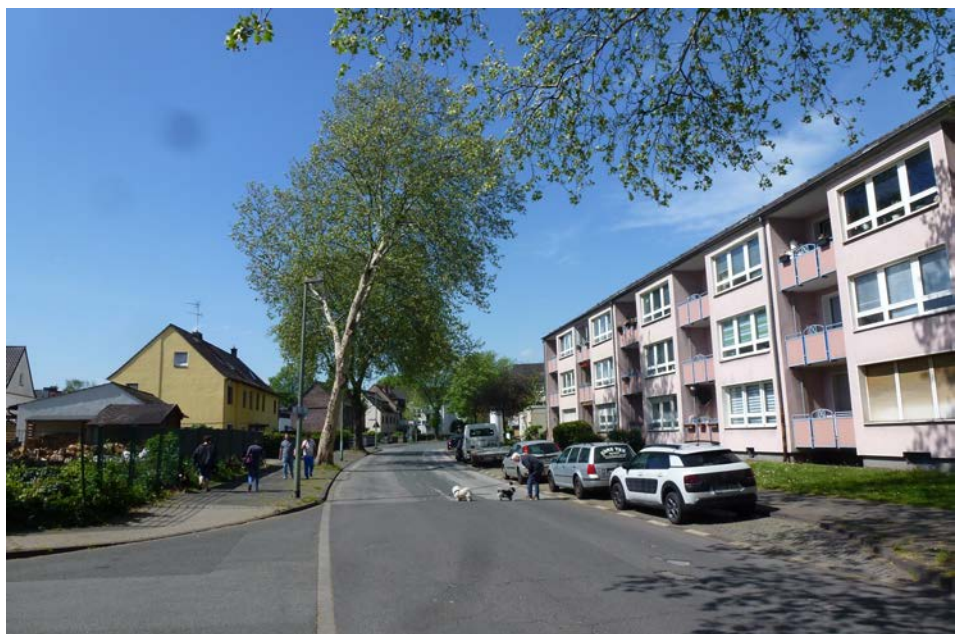
☒ **kein Alleecharakter**

Alleeform: Sonstige (s. Bemerkung)
Baumartenverteilung: gemischt
Hauptbaumart: Platanus acerifolia
Nebenbaumart(en): Acer saccharinum, Acer pseudoplatanus
Pflanzschema: unregelmäßig
Vollständigkeit: stark lückenhaft
Kronendach: offen
Bemerkung: Nordseite fast ohne Bäume

auffällige Schäden an den Bäumen: -
Bemerkung Schäden / Schädlinge: Platanen ragen teils in Straßenraum

5 - mangelhaft
kurzfristig

Fazit: Der Alleecharakter kann mit relativ geringem Aufwand durch ergänzende Standorte an der Nordseite wiederhergestellt werden.

zusätzliche Maßnahmen: ergänzende Standorte schaffen

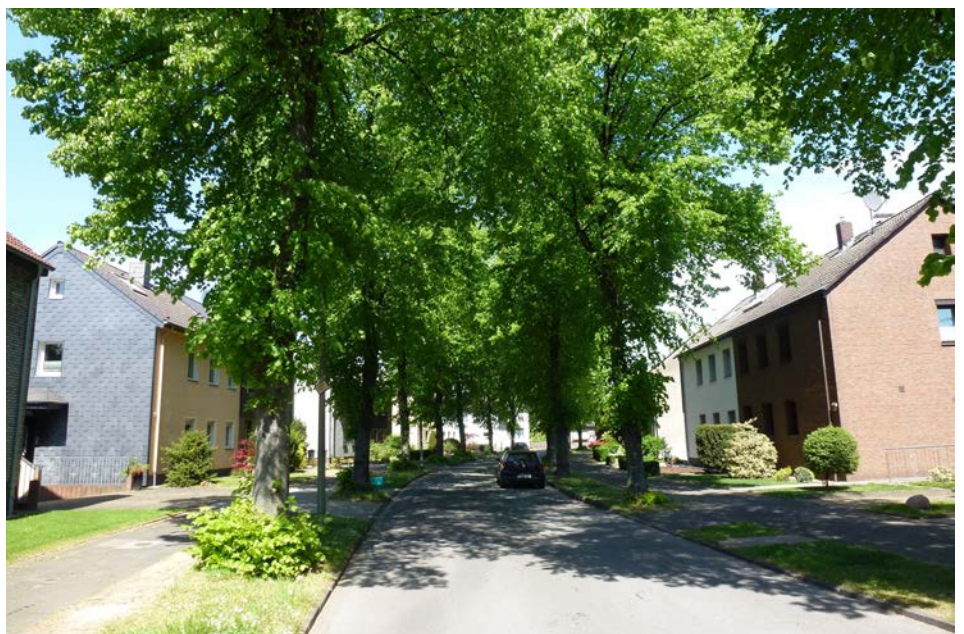
Alleeform: Einfache Allee
Baumartenverteilung: gleichartig
Hauptbaumart: Tilia platyphyllos
Nebenbaumart(en): -
Pflanzschema: regelmäßig
Vollständigkeit: lückenlos / wenig Lücken
Kronendach: bedeckt
Bemerkung: -

Fazit: Lückenlose, gleichalte Allee aus Linden in durchgehendem Pflanzstreifen.

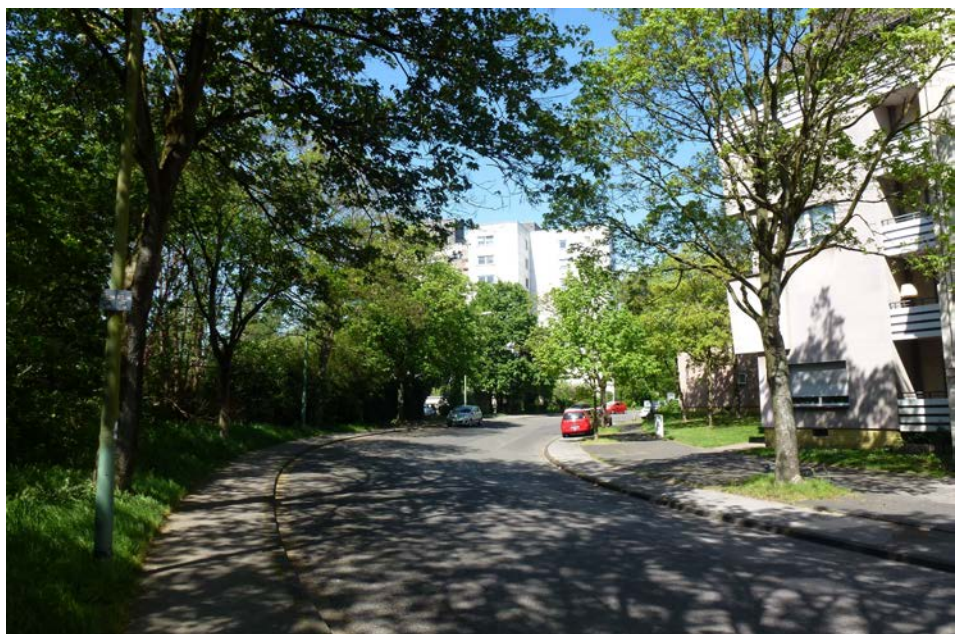
Alleeform: Einfache Allee
Baumartenverteilung: gleichartig
Hauptbaumart: Acer pseudoplatanus
Nebenbaumart(en): Acer platanoides
Pflanzschema: regelmäßig
Vollständigkeit: stark lückenhaft
Kronendach: offen
Bemerkung: Nordseite zur Bebauung hin mit großer Lücke, Konkurrenzgehölze auf Südseite bedrängen Straßenbäume

Fazit: Allee mit Optimierungsbedarf. Wichtige Begrünungsfunktion aufgrund heterogener Bebauung und breitem Querschnittsprofil.

zusätzliche Maßnahmen: ergänzende Standorte schaffen

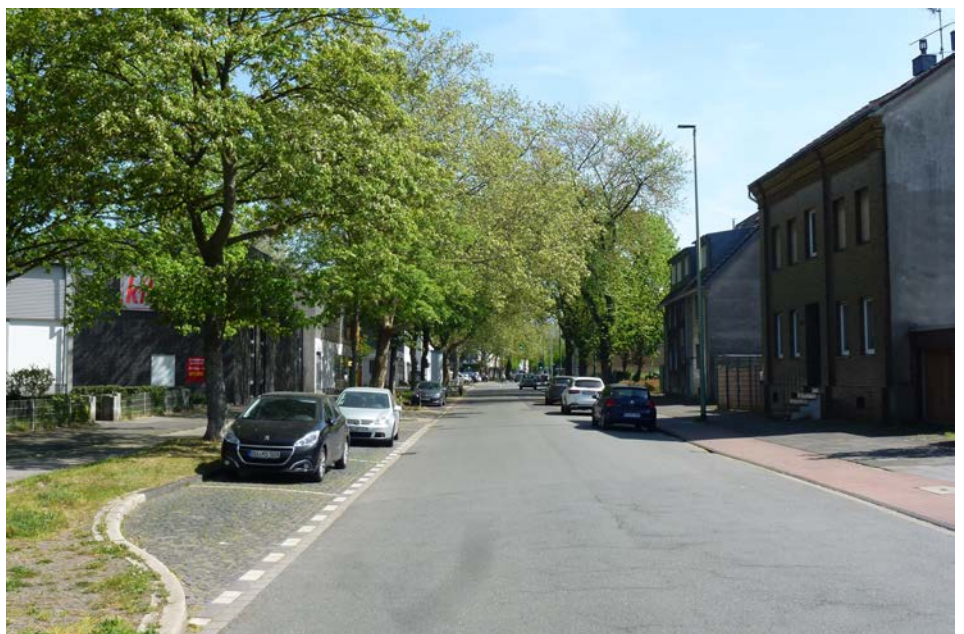
Alleeform: Einfache Allee
Baumartenverteilung: gleichartig
Hauptbaumart: Acer saccharinum
Nebenbaumart(en): Tilia platyphyllos, Platanus acerifolia
Pflanzschema: regelmäßig
Vollständigkeit: stark lückenhaft
Kronendach: bedeckt
Bemerkung: Fahrradweg wird als Gehweg genutzt

Entwicklungsphase(n): Reifephase, Alterungsphase
Vitalität: kränkelnd
Baumart am Standort kritisch: -

Querschnittsprofil: Q3 (6-10m)
Ausstattung: -
Baumscheibe: mittel
Belagschäden: mittel

Fazit: Gemischtartige Allee mit Optimierungspotenzial.

zusätzliche Maßnahmen: leere Baumstandorte bepflanzen

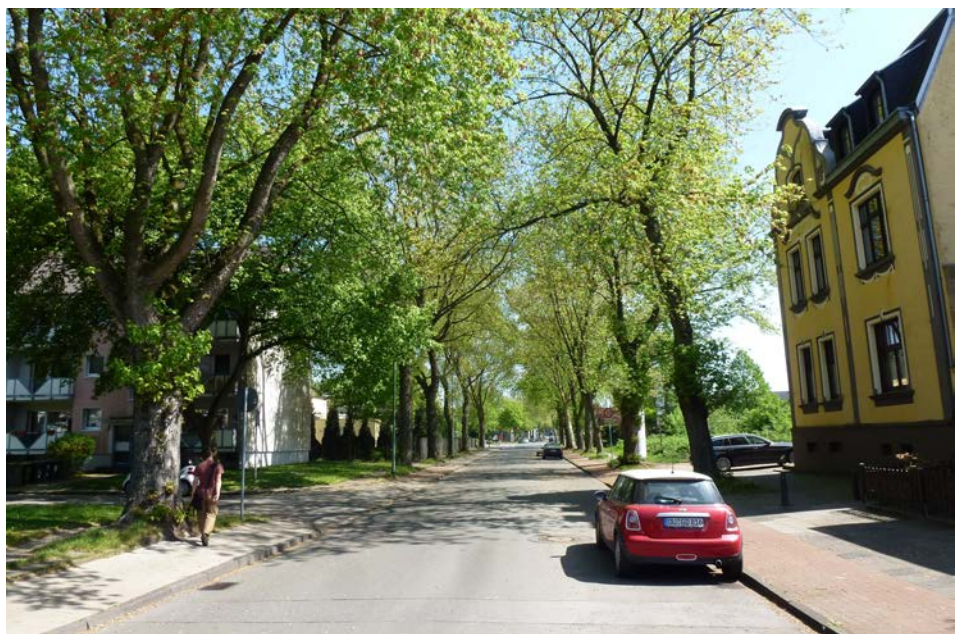
Alleeform: Einfache Allee
Baumartenverteilung: gleichartig
Hauptbaumart: Acer pseudoplatanus
Nebenbaumart(en): Platanus acerifolia, Acer platanoides, Acer saccharinum
Pflanzschema: regelmäßig
Vollständigkeit: stark lückenhaft
Kronendach: bedeckt
Bemerkung: -

Fazit: Gleichalte Allee mit größeren Fehlstellen. Nachpflanzungen und Umstellung auf andere Baumart empfehlenswert.

zusätzliche Maßnahmen: leere Baumstandorte bepflanzen

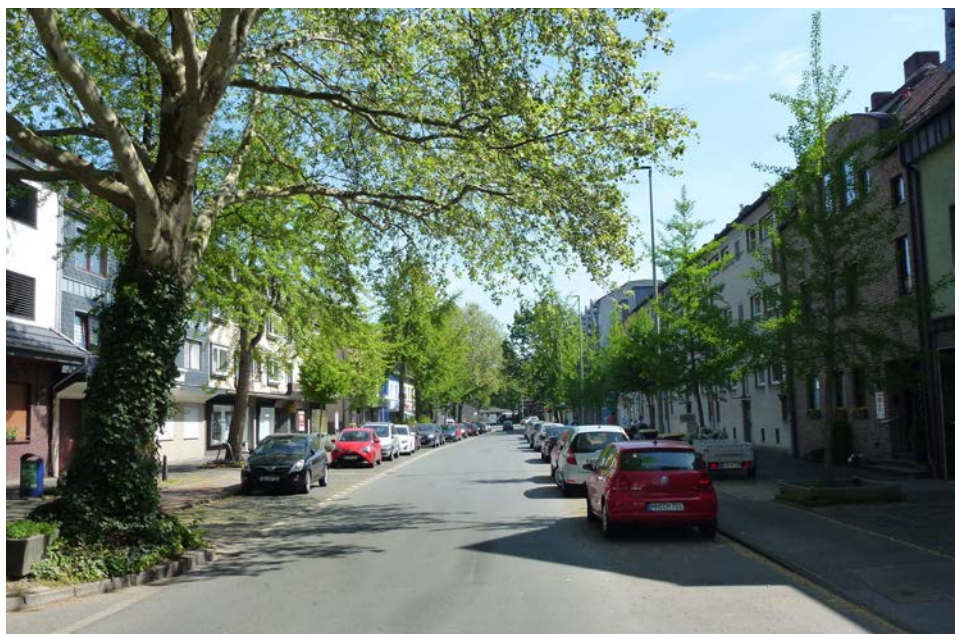
Alleeform: Einfache Allee
Baumartenverteilung: gleichartig
Hauptbaumart: Gingko biloba
Nebenbaumart(en): Platanus acerifolia, Quercus coccinea
Pflanzschema: regelmäßig
Vollständigkeit: lückenlos / wenig Lücken
Kronendach: offen
Bemerkung: -

Fazit: Junger Bestand von Gingko und einigen Altbäumen mit gutem Begrünungseffekt.

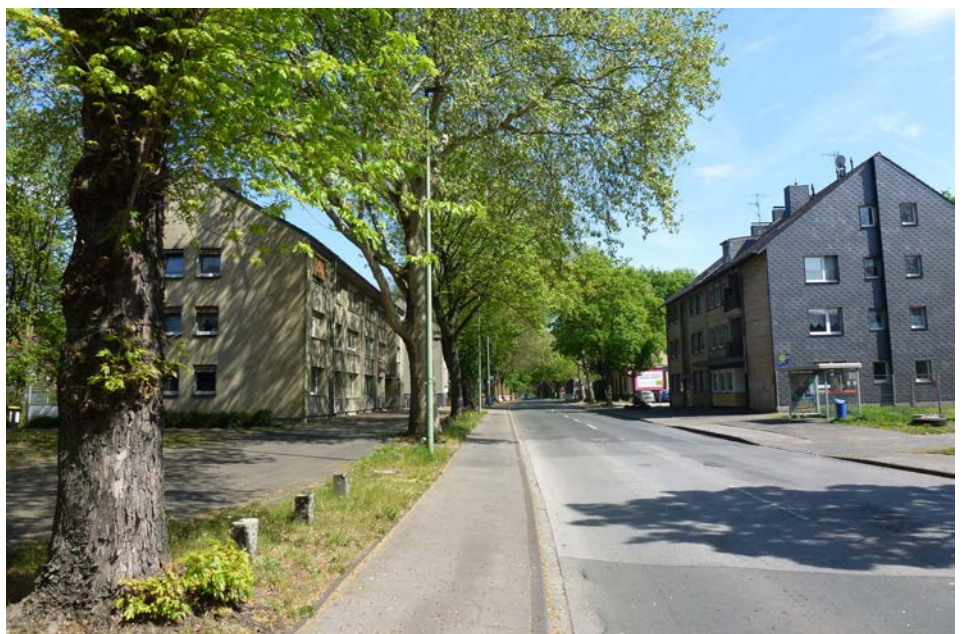
Alleeform: Einfache Allee
Baumartenverteilung: gemischt
Hauptbaumart: Acer saccharinum
Nebenbaumart(en): Platanus acerifolia, Acer pseudoplatanus, Acer platanoides i. S.
Pflanzschema: regelmäßig
Vollständigkeit: lückenhaft
Kronendach: bedeckt
Bemerkung: -

Fazit: Kurzes Teilstück einer Allee mit starker Durchmischung bei Baumarten und -alter.

zusätzliche Maßnahmen: ergänzende Standorte schaffen, Standortverbesserung

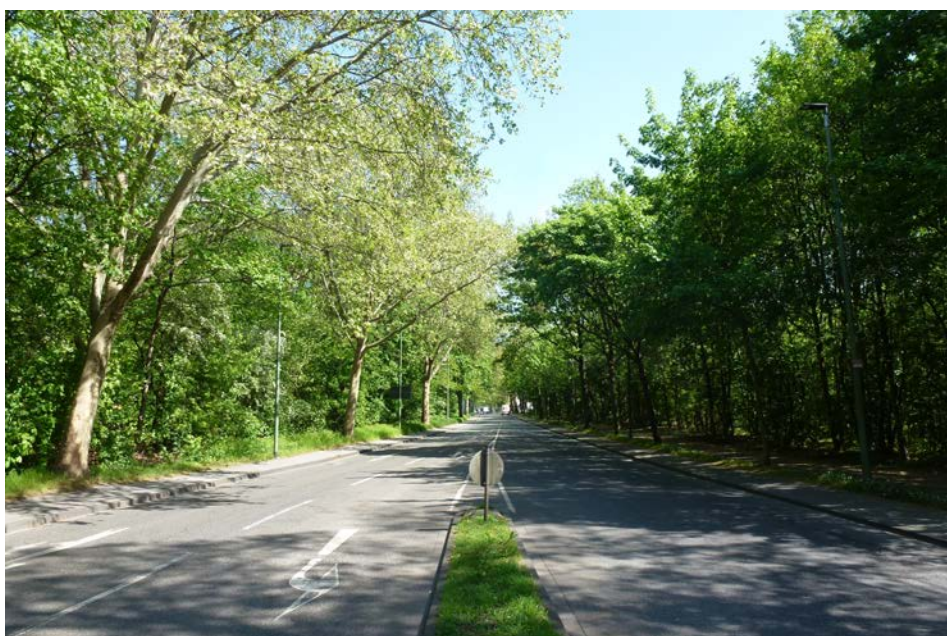
Alleeform:
Baumartenverteilung:
Hauptbaumart:
Nebenbaumart(en):
Pflanzschema:
Vollständigkeit:
Kronendach:
Bemerkung:

Einfache Allee
gleichartig
Ginkgo biloba
Corylus colurna
unregelmäßig
lückenhaft
offen
-

Fazit: Allee mit mäßigem Erscheinungsbild aufgrund größerer Lücken und unregelmäßiger Abfolge. Optimierung durch Standortergänzung anstreben.

zusätzliche Maßnahmen: leere Baumstandorte bepflanzen, ergänzende Standorte schaffen

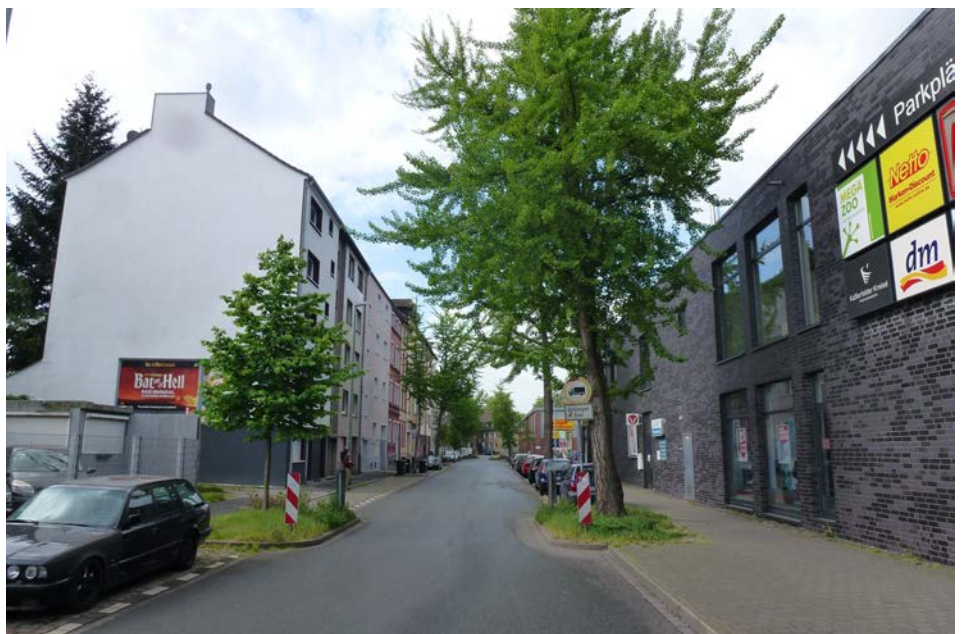
Alleeform: Einfache Allee
Baumartenverteilung: gleichartig
Hauptbaumart: Fraxinus angustifolia
Nebenbaumart(en): -
Pflanzschema: regelmäßig
Vollständigkeit: lückenlos / wenig Lücken
Kronendach: offen
Bemerkung: -

Entwicklungsphase(n): Jugendphase, Reifephase
Vitalität: gesund
Baumart am Standort kritisch: -

Fazit: Die gleichalte Alleewertet das Straßenbild auf.

zusätzliche Maßnahmen: leere Baumstandorte bepflanzen

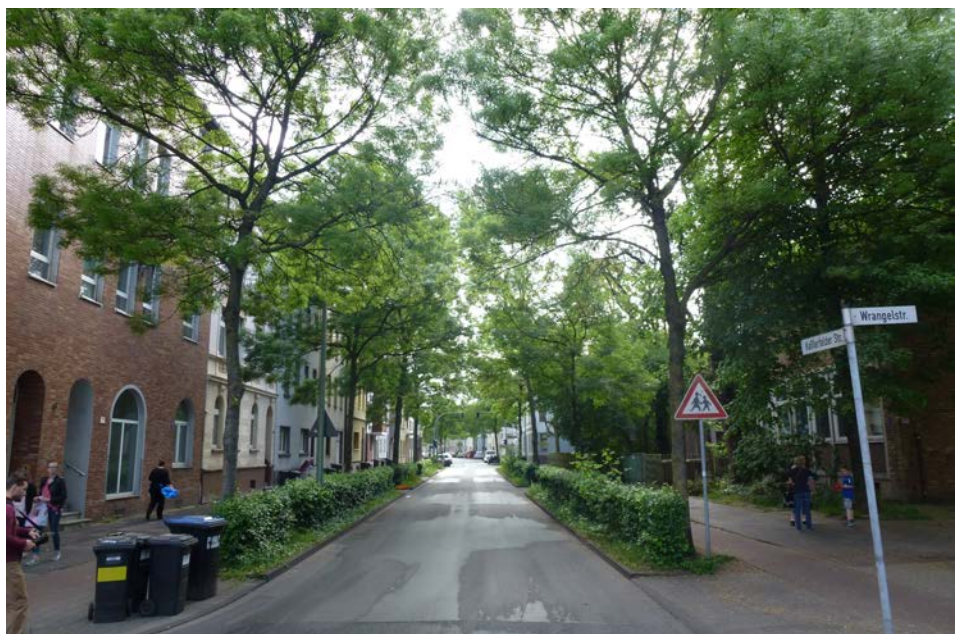
Alleeform: Einfache Allee
Baumartenverteilung: gemischt
Hauptbaumart: Acer platanoides "rote Sorte"
Nebenbaumart(en): Pyrus calleryana, Acer pseudoplatanus, Crataegus spec.
Pflanzschema: unregelmäßig
Vollständigkeit: lückenlos / wenig Lücken
Kronendach: offen
Bemerkung: -

Fazit: Gleichalter, gemischtartiger Bestand mit gutem Begrünungseffekt.

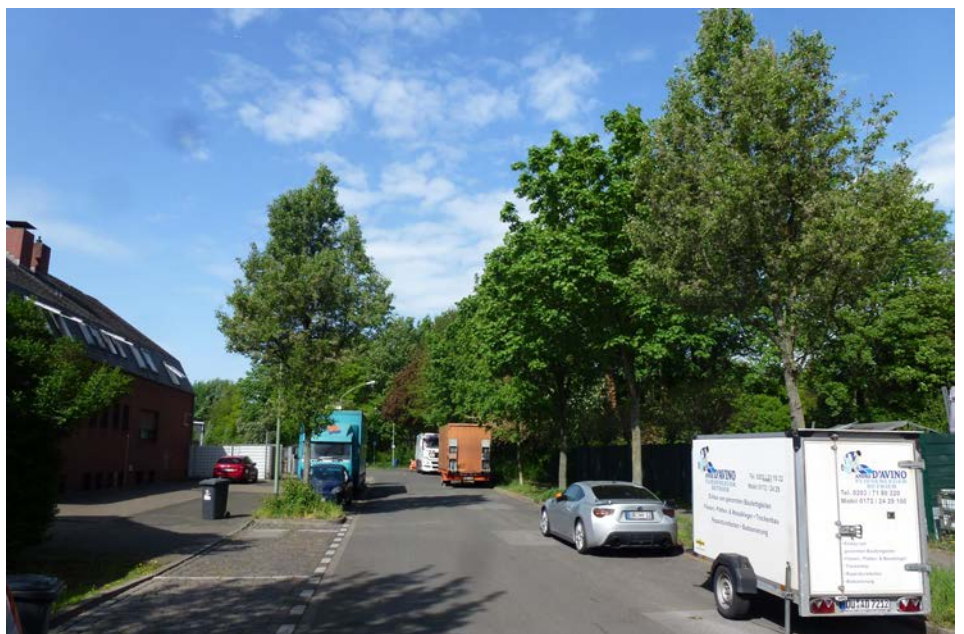
Alleeform: Einfache Allee
Baumartenverteilung: gleichartig
Hauptbaumart: Pyrus calleryana 'Chanticleer'
Nebenbaumart(en): Acer platanoides "rote Sorte", Amelanchier spec., Acer pseudoplatanus
Pflanzschema: unregelmäßig
Vollständigkeit: lückenlos / wenig Lücken
Kronendach: offen
Bemerkung: -

Fazit: Gut gestaltete, erhaltenswerte Allee, die bis zur Autobahn fortgesetzt werden kann.

zusätzliche Maßnahmen: ergänzende Standorte schaffen, Standortverbesserung

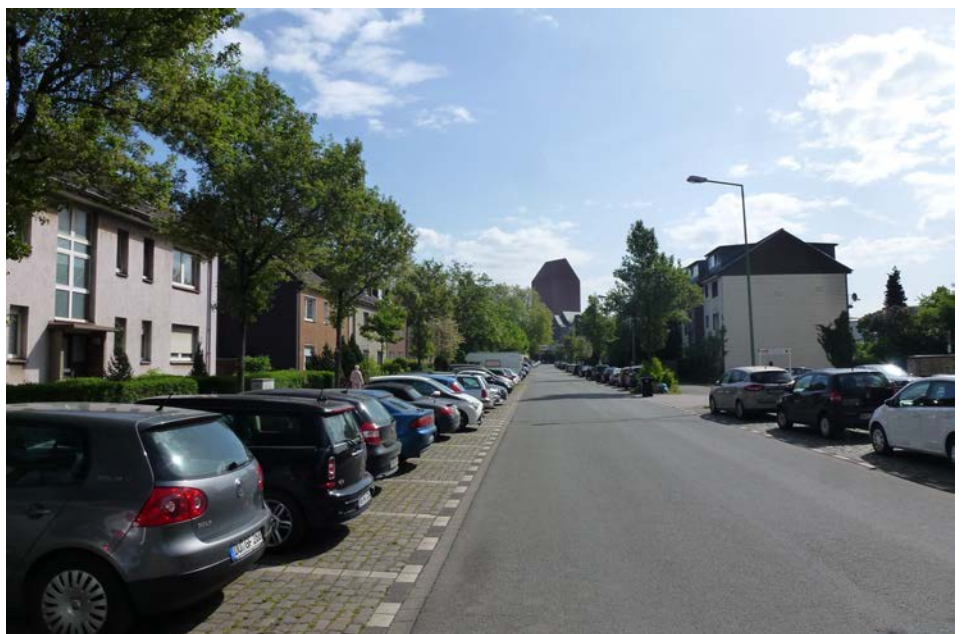
Entwicklungsphase(n): Reifephase, mit Nachpflanzungen
Vitalität: kränkelnd
Baumart am Standort kritisch: -

auffällige Schäden an den Bäumen: eingefaulte Astungswunden
Bemerkung Schäden / Schädlinge: -

Fazit: Erhaltenswerte Lindenallee mit Optimierungspotenzial: Lückenschluss und Kronenpflege empfehlenswert.

zusätzliche Maßnahmen: leere Baumstandorte bepflanzen

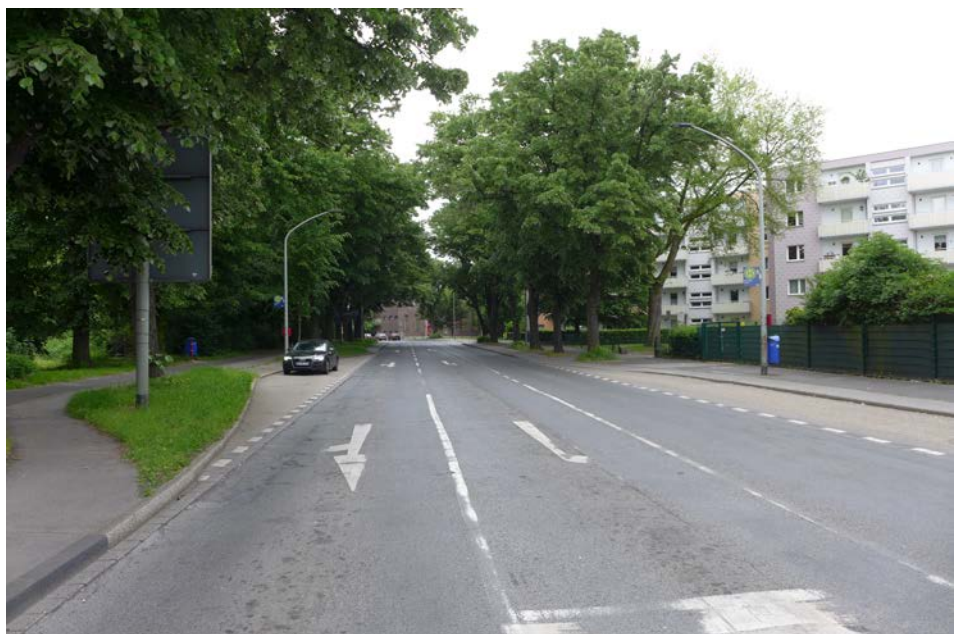
Entwicklungsphase(n): Jugendphase, Reifephase, Alterungsphase, mit Nachpflanzungen
Vitalität: kränkelnd
Baumart am Standort kritisch: ja - Tilia tomentosa: Zwiesel-viele Ausbrüche, schlechte Vitalität

auffällige Schäden an den Bäumen: -
Bemerkung Schäden / Schädlinge: Ausbrüche

Fazit: Alleecharakter durch Mittelreihe und Bestand der angrenzenden Parkanlage beeinträchtigt. Gute Bedingungen für Etablierung neuer Baumstandorte.
hoher Pflegeaufwand: Zwiesel, Totholz

Bemerkung: Geschädigte Bäume ersetzen und Lücken schließen (bspw. mit Corylus columna).

zusätzliche Maßnahmen: leere Baumstandorte bepflanzen, ergänzende Standorte schaffen

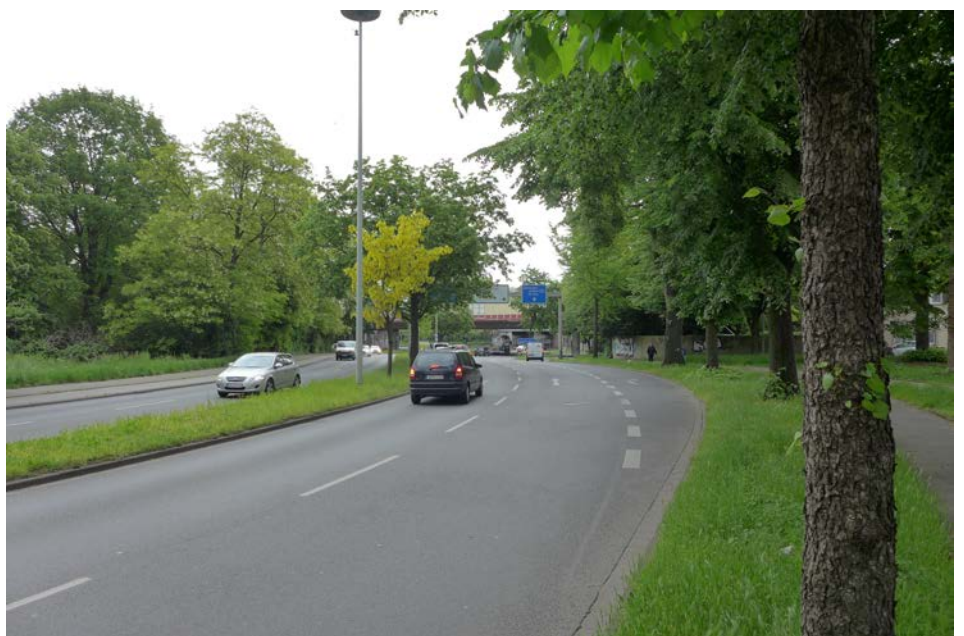
☒ kein Alleencharakter

Alleeform: Sonstige (s. Bemerkung)
Baumartenverteilung: gemischt
Hauptbaumart: Tilia tomentosa
Nebenbaumart(en): Acer saccharinum, Acer platanoides
Pflanzschema: unregelmäßig
Vollständigkeit: stark lückenhaft
Kronendach: offen
Bemerkung: Reihe verspringt von der Südseite auf Mittelstreifen, Konkurrenzgehölze

Fazit: Straßenbegrünung mit Großbäumen positiv, jedoch als Allee mit mäßigem Erscheinungsbild aufgrund von Lücken, Unregelmäßigkeit und gemischtem Bestand.
hoher Pflegeaufwand: Totholz

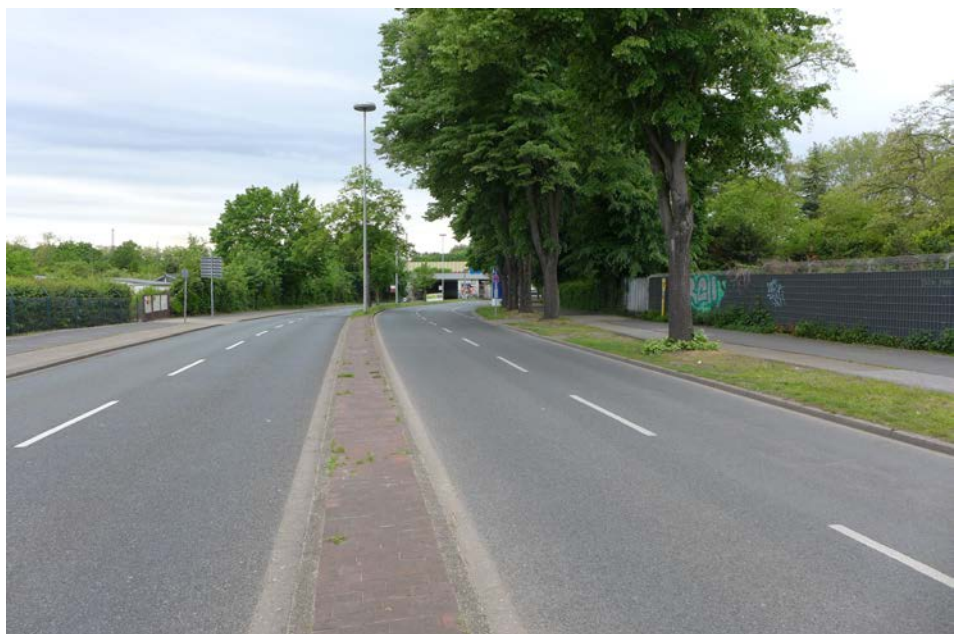
Entwicklungsphase(n): Jugendphase, Reifephase, Alterungsphase, mit Nachpflanzungen
Vitalität: gesund
Baumart am Standort kritisch: ja - Acer sacch. abgängig

Fazit: Allee mit unterschiedlicher Alters- und Artenzusammensetzung. Einheitlichkeit herstellen durch Ersatzpflanzungen.

zusätzliche Maßnahmen: ergänzende Standorte schaffen

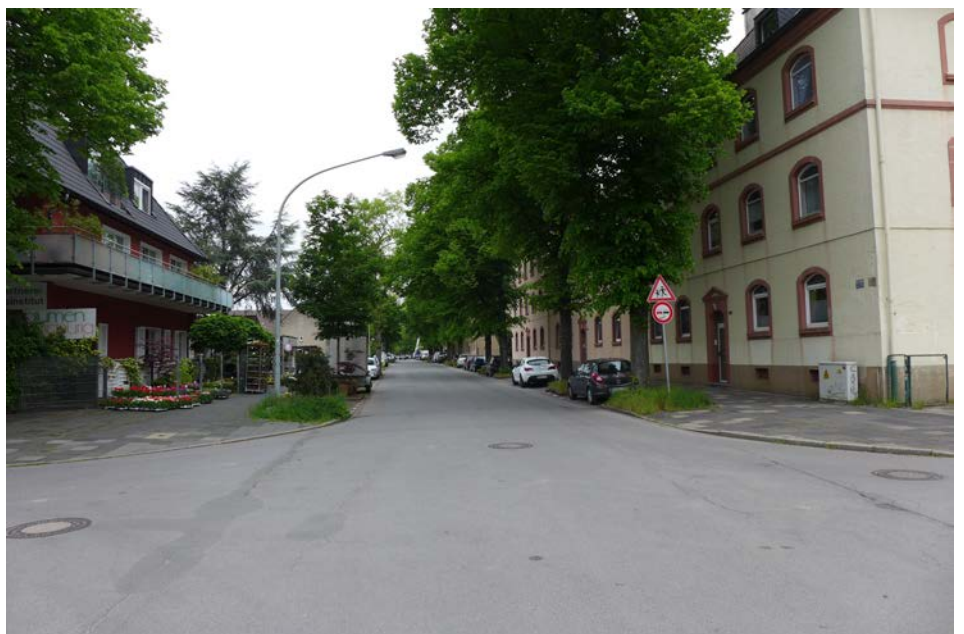
☒ **kein Alleencharakter**

Alleeform: Sonstige (s. Bemerkung)
Baumartenverteilung: gemischt
Hauptbaumart: Acer saccharinum
Nebenbaumart(en): Acer platanoides, Corylus columna, Tilia cordata
Pflanzschema: unregelmäßig
Vollständigkeit: stark lückenhaft
Kronendach: offen
Bemerkung: zu große Lücken

Querschnittsprofil: Q1 (3-4m)
Ausstattung: -
Baumscheibe: mittel
Belagschäden: mittel

Fazit: Aufgrund großer Lücken kein Alleecharakter vorhanden. Das Erscheinungsbild kann durch Baumstandorte im Längsparkstreifen verbessert werden.

zusätzliche Maßnahmen: ergänzende Standorte schaffen, Belagsschäden beheben

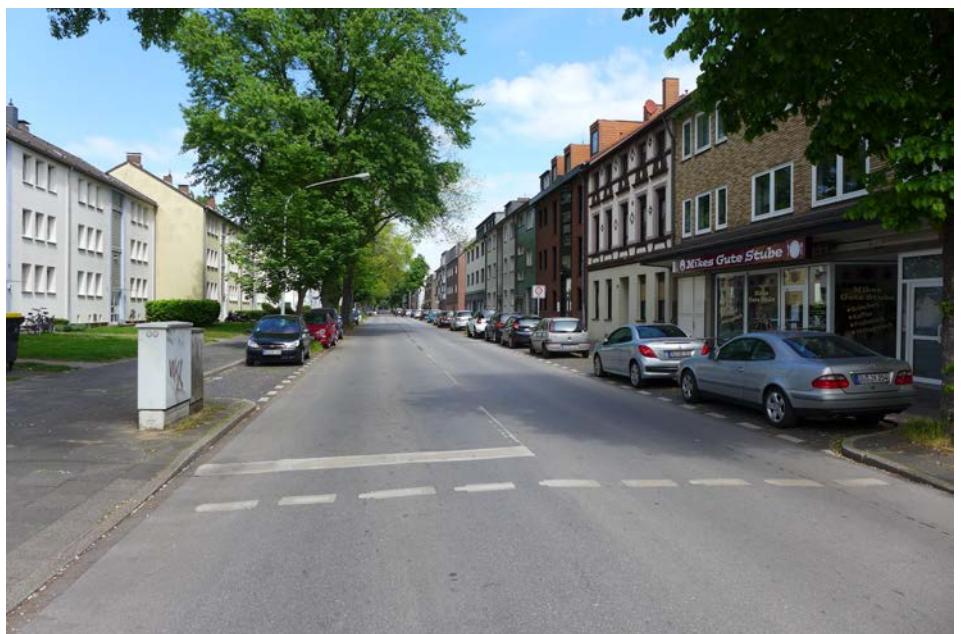
☒ **kein Alleencharakter**

Fazit: Nur einseitige Baumreihe von Silberahornen vorhanden. Diese Art der Straßenbegrünung erhalten.

Bemerkung: Neue Standorte an der Westseite aufgrund von Platzmangel nicht möglich.

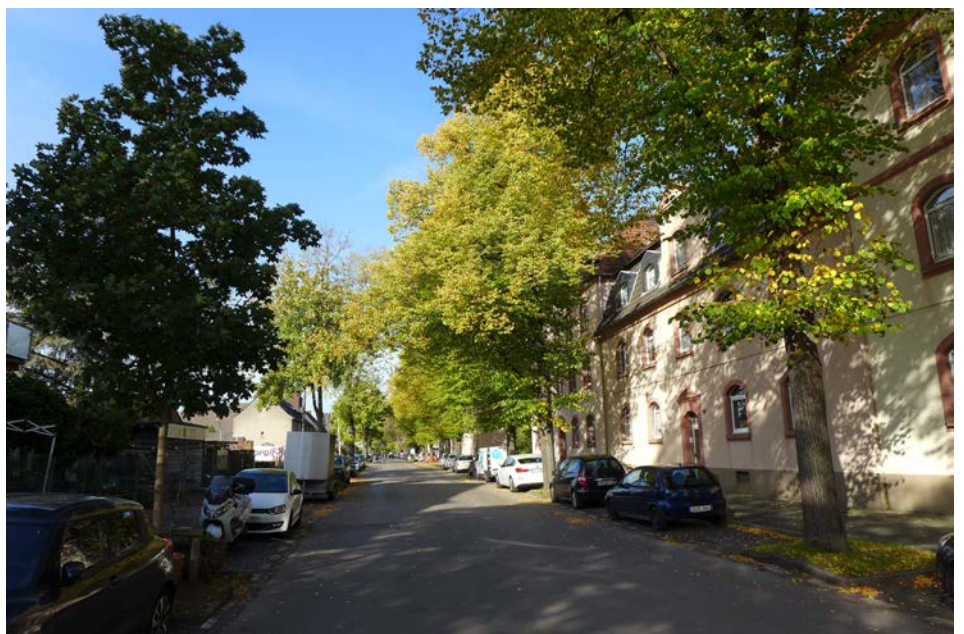
Alleeform: Einfache Allee
Baumartenverteilung: gleichartig
Hauptbaumart: *Corylus colurna*
Nebenbaumart(en): -
Pflanzschema: regelmäßig
Vollständigkeit: stark lückenhaft
Kronendach: offen
Bemerkung: -

Querschnittsprofil: Q1 (3-4m)
Ausstattung: -
Baumscheibe: schlecht
Belagschäden: keine

Fazit: Gleichalte Allee mit einigen Fehlstellen. Optimierung des Alleecharakters aufgrund des Platzangebotes gut möglich.

zusätzliche Maßnahmen: ergänzende Standorte schaffen
