**Geschützte Alleen in Duisburg
Bezirk Mitte**

"Geschützte Alleen Duisburg" -
Bestandssicherung, Ergänzung und kontinuierlicher Umbau
Handlungsempfehlungen und -zeiträume
Bezirk Mitte

Maßstab
1:6.500
Datum
[08.11.2019]

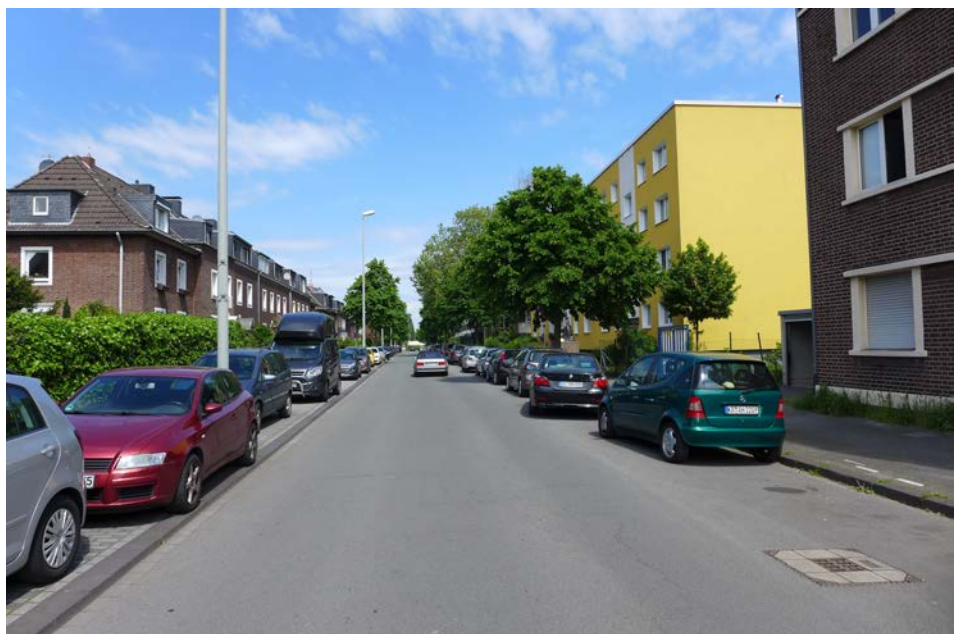
☒ **kein Alleencharakter**

Alleeform: Einfache Allee
Baumartenverteilung: gleichartig
Hauptbaumart: Tilia tomentosa
Nebenbaumart(en): Platanus acerifolia, Acer pseudoplatanus
Pflanzschema: unregelmäßig
Vollständigkeit: stark lückenhaft
Kronendach: offen
Bemerkung: nur einseitiger Bestand
nur einseitig, kurzes Stück

Querschnittsprofil: Q1 (3-4m)
Ausstattung: -
Baumscheibe: schlecht
Belagschäden: keine

Fazit: Kurzer Abschnitt einer längeren Allee mit nur einseitiger Baumreihe. Optimierungspotenzial bei Baumart, -anzahl und -standortqualität.

zusätzliche Maßnahmen: Standortverbesserung

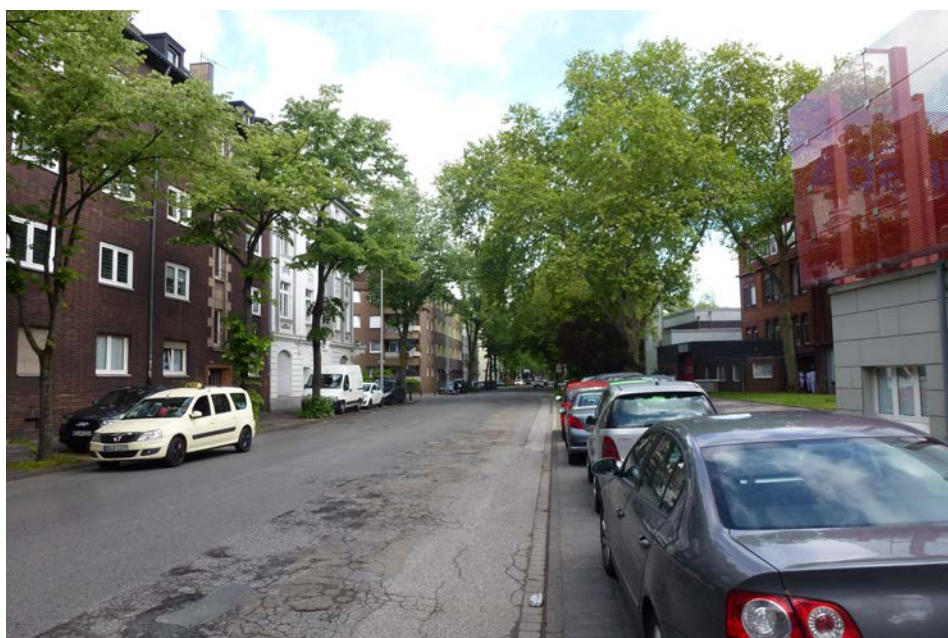
Querschnittsprofil: Q1 (3-4m)
Ausstattung: -
Baumscheibe: schlecht
Belagschäden: keine

Fazit: Allee mit wichtiger Begrünungsfunktion vor dem Geschosswohnungsbau. Die Großbäume sind für das Querschnittsprofil zu mächtig, vor den Gebäuden Ersatzpflanzung vorsehen.

zusätzliche Maßnahmen: Standortverbesserung

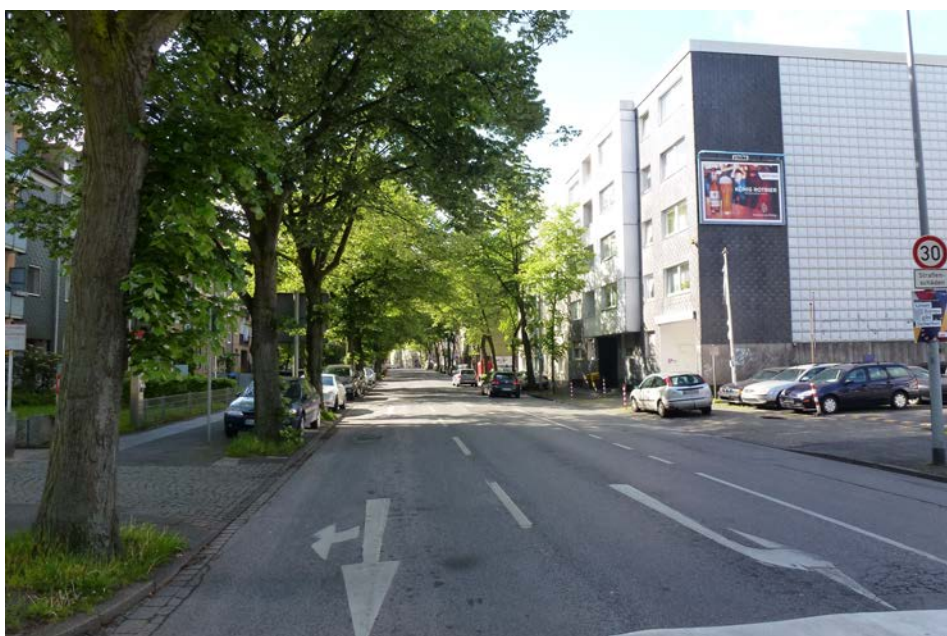
☒ kein Alleencharakter

Alleeform: Sonstige (s. Bemerkung)
Baumartenverteilung: gleichartig
Hauptbaumart: Platanus acerifolia
Nebenbaumart(en): Acer pseudoplatanus, Celtis australis
Pflanzschema: regelmäßig
Vollständigkeit: stark lückenhaft
Kronendach: bedeckt
Bemerkung: Westseite mit großen Lücken

Fazit: Teilstück einer Allee mit mäßigem und lückenhaftem Erscheinungsbild.
Vorhandenes Grün erhalten, keine neuen Baumstandorte realisierbar.

hoher Pflegeaufwand: Massaria

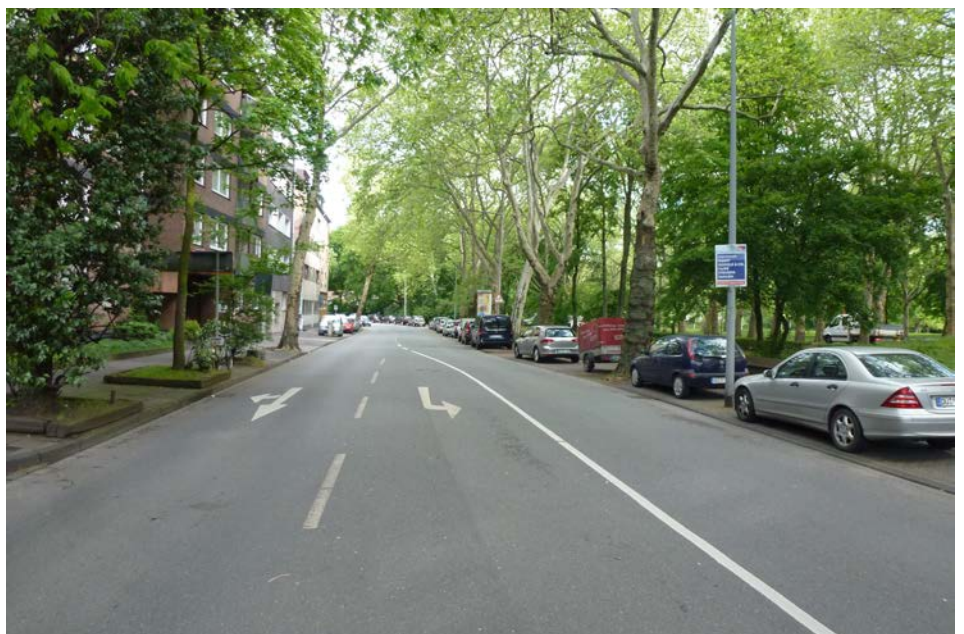
Fazit: Funktionierende, gemischtartige Allee.
hoher Pflegeaufwand: Massaria

zusätzliche Maßnahmen: leere Baumstandorte bepflanzen, ergänzende Standorte schaffen

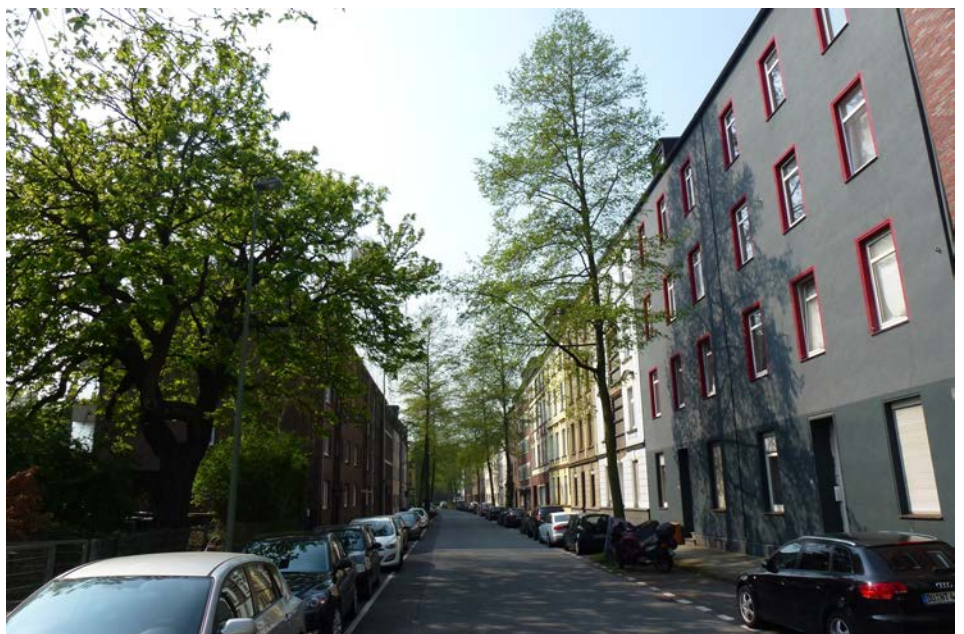
☒ **kein Alleencharakter**

Alleeform: Sonstige (s. Bemerkung)
Baumartenverteilung: gleichartig
Hauptbaumart: Acer pseudoplatanus
Nebenbaumart(en): -
Pflanzschema: unregelmäßig
Vollständigkeit: lückenhaft
Kronendach: offen
Bemerkung: nur einseitige Baumreihe, andere Seite Grünanlage

Fazit: Kurzer Straßenabschnitt mit nur einseitiger Begrünung. Platzangebot reicht für ergänzende Baumstandorte nicht aus.

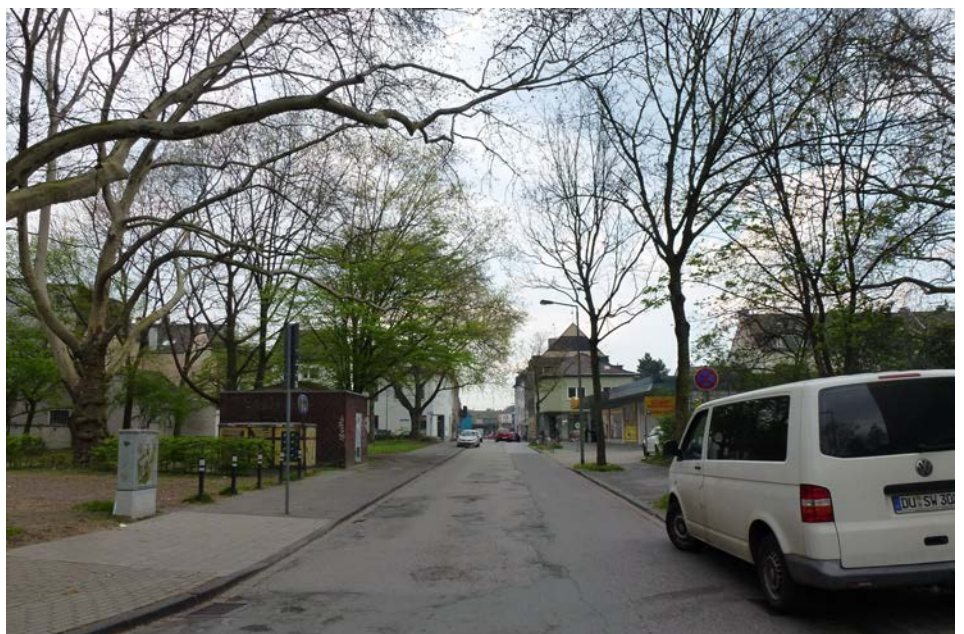
Alleeform: Einfache Allee
Baumartenverteilung: gemischt
Hauptbaumart: *Prunus cerasifera* 'Nigra'
Nebenbaumart(en): *Crataegus spec.*, *Amelanchier lamarckii*, *Acer spec.*,
Pflanzschema: unregelmäßig
Vollständigkeit: stark lückenhaft
Kronendach: offen
Bemerkung: -

Fazit: Kurzes Teilstück einer Allee mit mäßigem und lückenhaftem Erscheinungsbild. Optimierung des Alleencharakters durch neue Baumstandorte gut realisierbar.

zusätzliche Maßnahmen: ergänzende Standorte schaffen

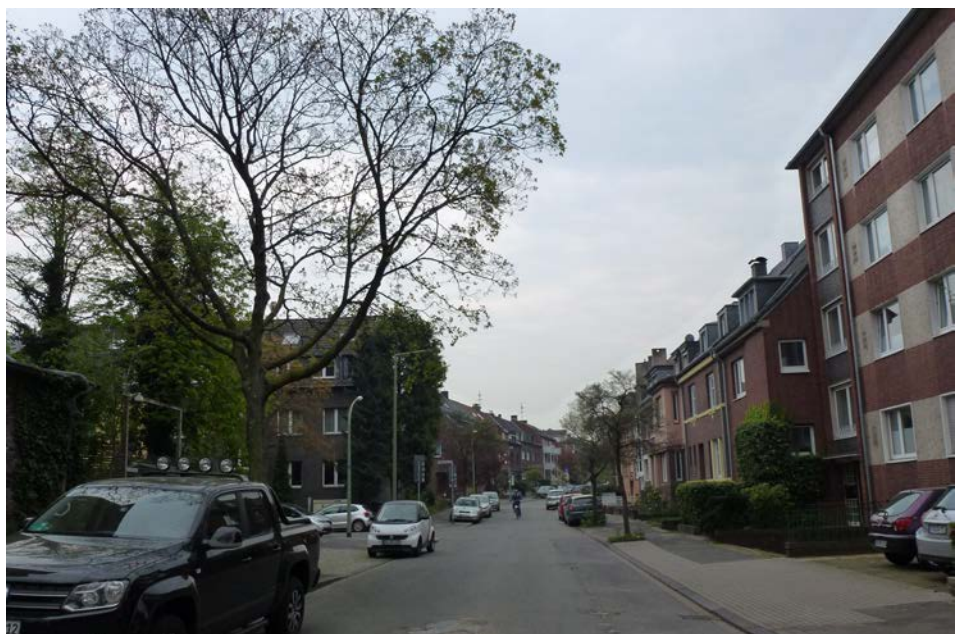
Fazit: Gut gestaltete, erhaltenswerte Allee mit einigen schwächeren Bäumen, die ersetzt werden sollten.

zusätzliche Maßnahmen: ergänzende Standorte schaffen, Standortverbesserung

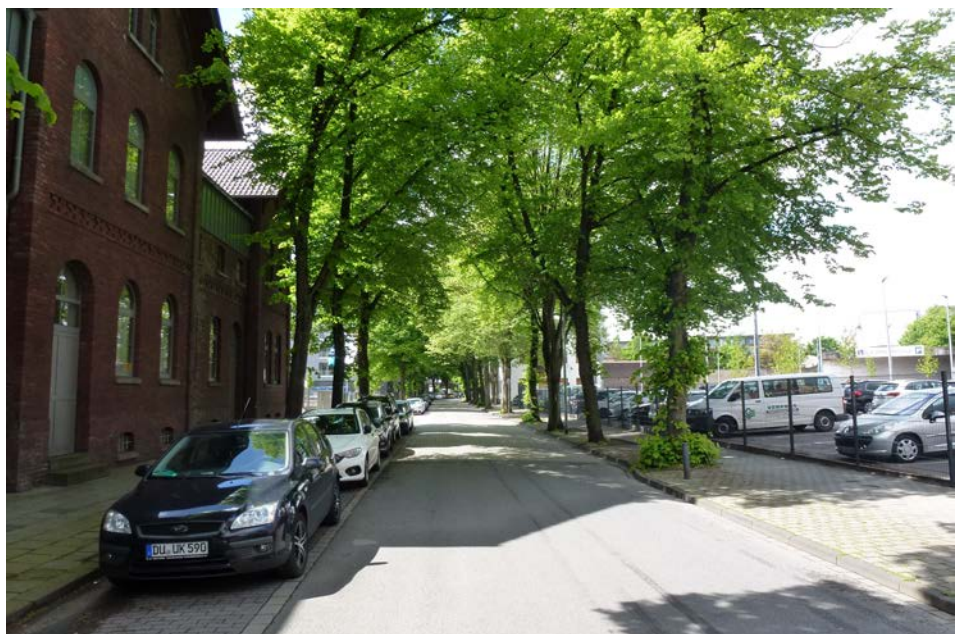
Alleeform: Einfache Allee
Baumartenverteilung: gleichartig
Hauptbaumart: Fraxinus excelsior
Nebenbaumart(en): Acer pseudoplatanus
Pflanzschema: regelmäßig
Vollständigkeit: lückenlos / wenig Lücken
Kronendach: bedeckt
Bemerkung: Dichtstand

Entwicklungsphase(n): Jugendphase, Reifephase
Vitalität: kränkelnd
Baumart am Standort kritisch: -

5 - mangelhaft
Entnahme

Fazit: Eschen- und Bergahornbestand kränkelnd. Zudem Dichtstand und kein Raum für die Kronenentwicklung. Allee neu aufbauen.

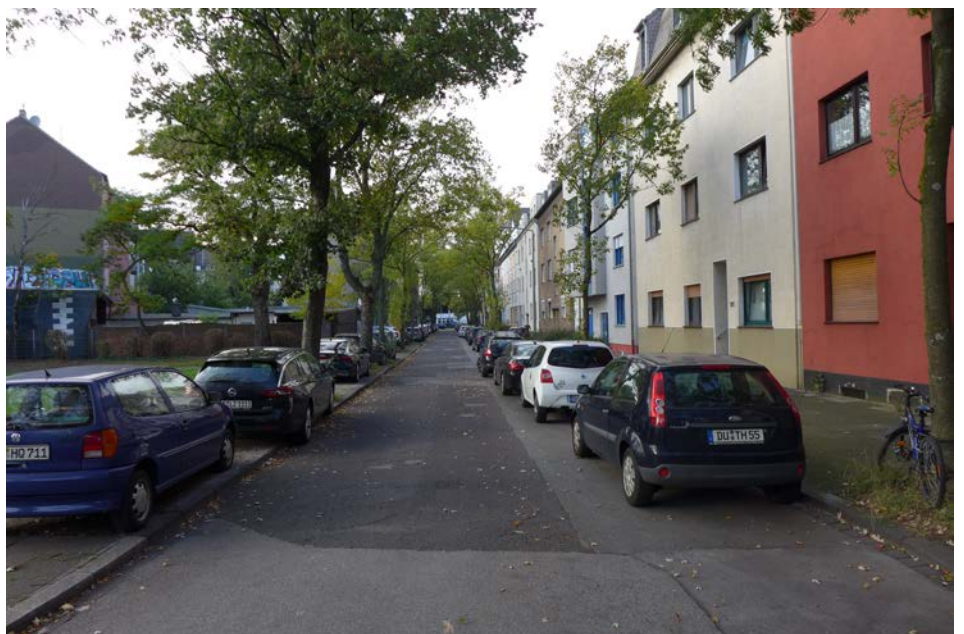
Alleeform: Einfache Allee
Baumartenverteilung: gleichartig
Hauptbaumart: Prunus spec.
Nebenbaumart(en): -
Pflanzschema: regelmäßig
Vollständigkeit: lückenlos / wenig Lücken
Kronendach: offen
Bemerkung: Leichter Pflegerückstand

Fazit: Auffallende, erhaltenswerte Bepflanzung mit japanischen Kirschbäumen.

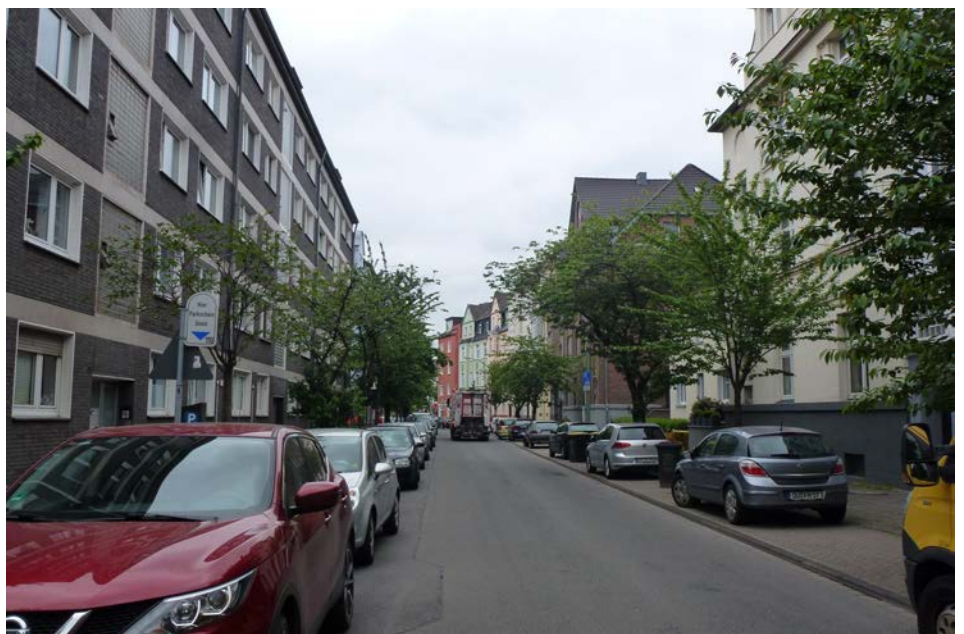
☒ kein Alleencharakter

Alleeform: Sonstige (s. Bemerkung)
Baumartenverteilung: gleichartig
Hauptbaumart: Prunus spec.
Nebenbaumart(en): -
Pflanzschema: unregelmäßig
Vollständigkeit: lückenhaft
Kronendach: offen
Bemerkung: nur einseitig Bäume

Fazit: Kurzer Straßenabschnitt mit Hofcharakter. Keine Allee vorhanden.
Parkplatzbegrünung mit Kirschen erhaltenswert.

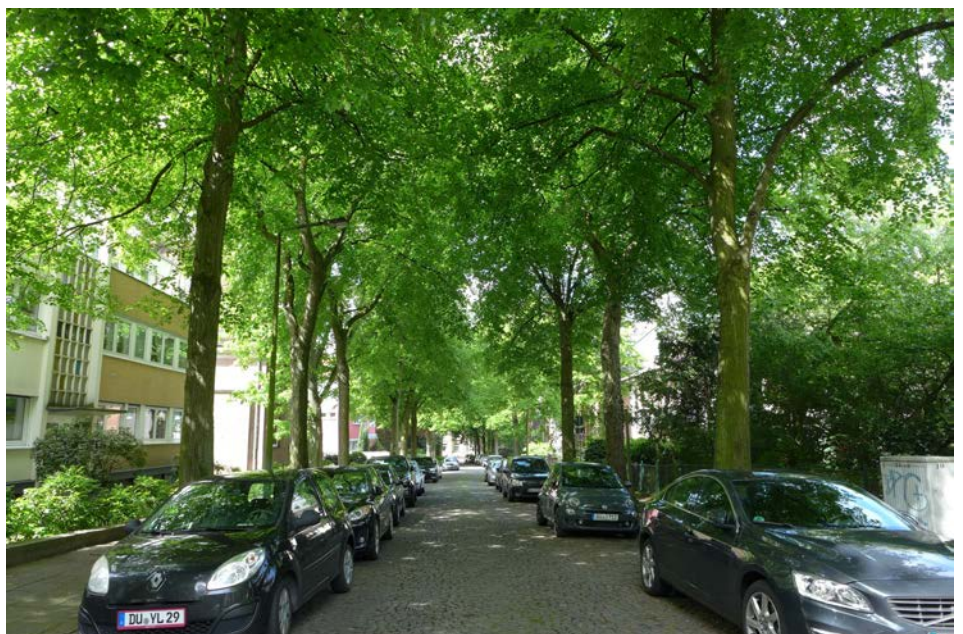
Alleeform: Einfache Allee
Baumartenverteilung: gleichartig
Hauptbaumart: Tilia spec.
Nebenbaumart(en): -
Pflanzschema: regelmäßig
Vollständigkeit: lückenlos / wenig Lücken
Kronendach: bedeckt
Bemerkung: -

Entwicklungsphase(n): Reifephase, mit Nachpflanzungen
Vitalität: gesund
Baumart am Standort kritisch: -

Fazit: Schöne, klassische Lindenallee mit abschnittsweise geringem Baumabstand in der Reihe.

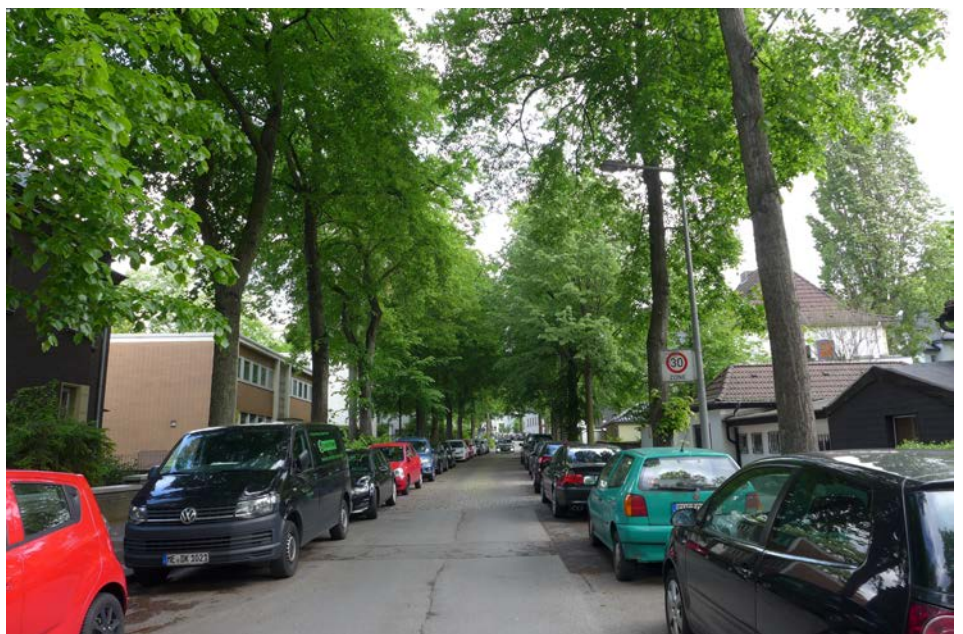
☒ **kein Alleencharakter**

Alleeform: Sonstige (s. Bemerkung)
Baumartenverteilung: gleichartig
Hauptbaumart: Quercus robur 'Säulenform'
Nebenbaumart(en): Carpinus betulus
Pflanzschema: unregelmäßig
Vollständigkeit: lückenhaft
Kronendach: offen
Bemerkung: -

Fazit: Schöne Straßenbegrünung, jedoch kein Alleecharakter, aufgrund größerer Lücken, versetzter Anordnung und gemischtartigem Bestand.

Alleenschutz aufheben

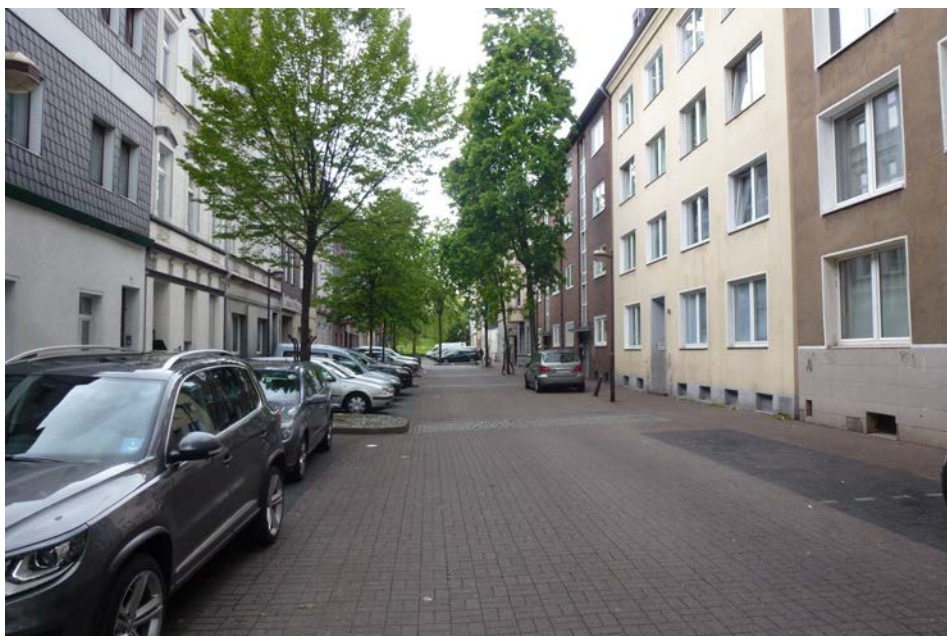
☒ **kein Alleencharakter**

Alleeform: Sonstige (s. Bemerkung)
Baumartenverteilung: gemischt
Hauptbaumart: Gingko biloba
Nebenbaumart(en): Quercus robur
Pflanzschema: unregelmäßig
Vollständigkeit: stark lückenhaft
Kronendach: offen
Bemerkung: -

Fazit: Kein Alleecharakter aufgrund großer Lücken, versetzter Anordnung und gemischtartigem Bestand.

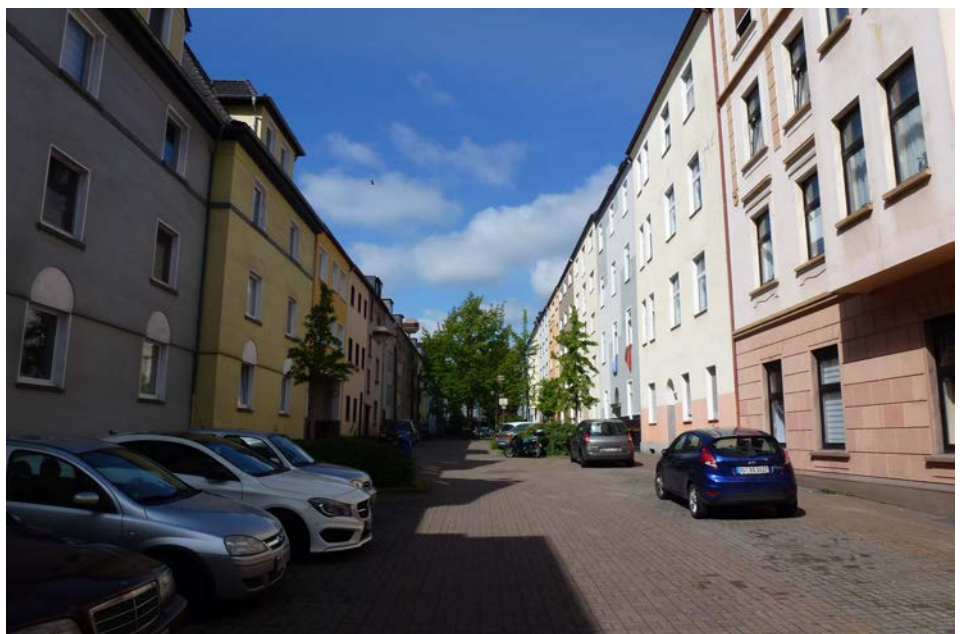
Alleeform: Einfache Allee
Baumartenverteilung: gleichartig
Hauptbaumart: Platanus acerifolia
Nebenbaumart(en): -
Pflanzschema: regelmäßig
Vollständigkeit: lückenlos / wenig Lücken
Kronendach: bedeckt
Bemerkung: teils Sprünge in den Reihen, Bestand bedrängt Alleeebäume

Querschnittsprofil: Q4 (>10m)
Ausstattung: -
Baumscheibe: gut
Belagschäden: mittel

Fazit: Langes Alleestück aus gleichaltrigen Platanen der Alterungsphase. Teilweise Dichtstand. Erhaltenswerte Allee
hoher Pflegeaufwand: Massaria

zusätzliche Maßnahmen: Belagsschäden beheben

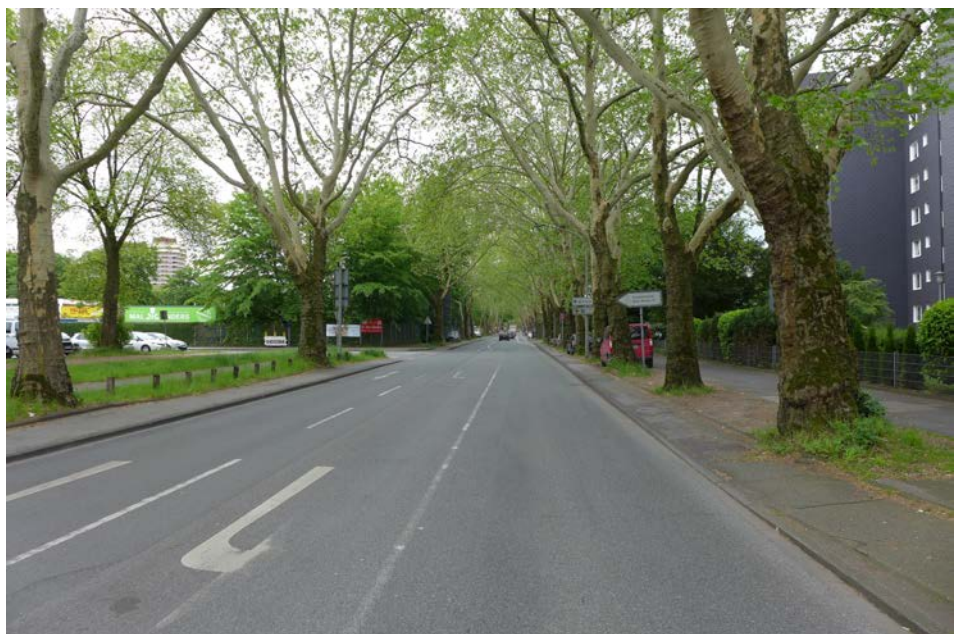
Alleeform: Einfache Allee
Baumartenverteilung: gemischt
Hauptbaumart: Acer pseudoplatanus, Corylus colurna
Nebenbaumart(en): Acer platanoides
Pflanzschema: regelmäßig
Vollständigkeit: lückenlos / wenig Lücken
Kronendach: bedeckt
Bemerkung: -

Entwicklungsphase(n): Jugendphase, Reifephase
Vitalität: kränkelnd
Baumart am Standort kritisch: ja

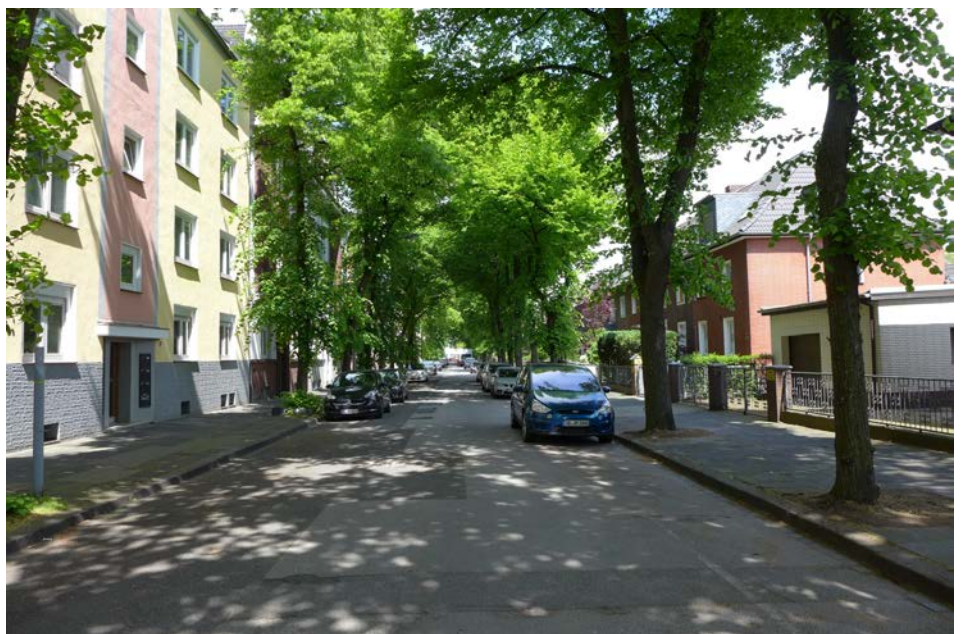
Alleeform: Einfache Allee
Baumartenverteilung: gleichartig
Hauptbaumart: Tilia tomentosa
Nebenbaumart(en): Tilia cordata
Pflanzschema: regelmäßig
Vollständigkeit: lückenlos / wenig Lücken
Kronendach: bedeckt
Bemerkung: teilweise Schrägstand, starker Pflegerückstand

Entwicklungsphase(n): Jugendphase, Reifephase
Vitalität: kränkelnd
Baumart am Standort kritisch: ja - Zwiesel, brüchig

Bemerkung: Teilweise Dichtstand, einzelne, stärker geschädigte Bäume entnehmen.

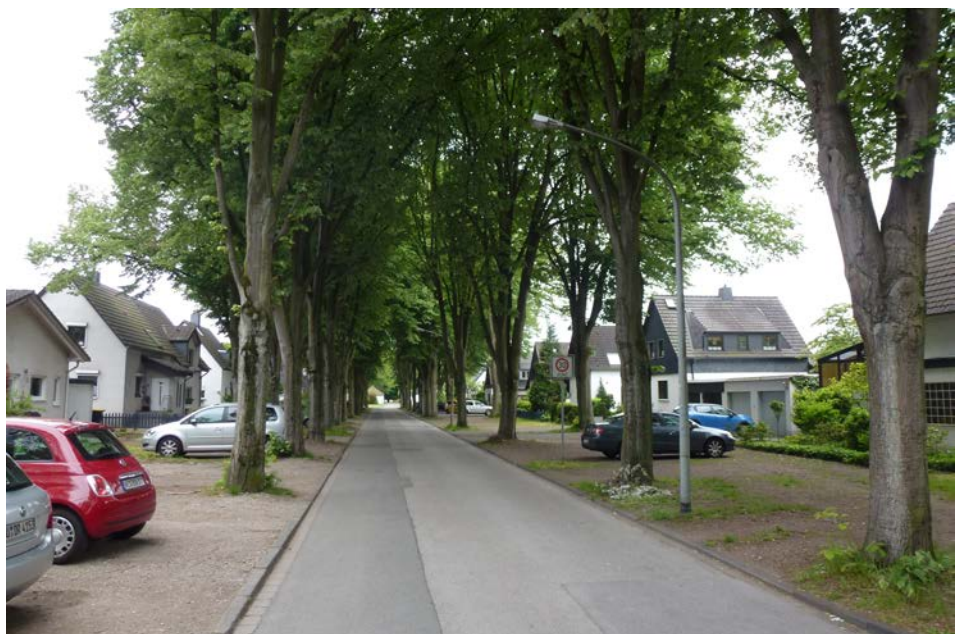
Alleeform: Einfache Allee
Baumartenverteilung: gleichartig
Hauptbaumart: Quercus rubra
Nebenbaumart(en): Quercus robur
Pflanzschema: regelmäßig
Vollständigkeit: lückenlos / wenig Lücken
Kronendach: bedeckt
Bemerkung: z.T. dreireihig, Konkurrenzgehölze

Entwicklungsphase(n): Reifephase, Alterungsphase
Vitalität: kränkelnd
Baumart am Standort kritisch: -

auffällige Schäden an den Bäumen: eingefaulte Astungswunden, Schädlinge / Schadpilze, viele Anfahrschäden
Bemerkung Schäden / Schädlinge: -

Fazit: Wirkungsvolle Allee mit Optimierungsbedarf: Baumartwechsel mit geringerer Stückzahl vornehmen, Entsiegelung und Anfahrschutz notwendig.

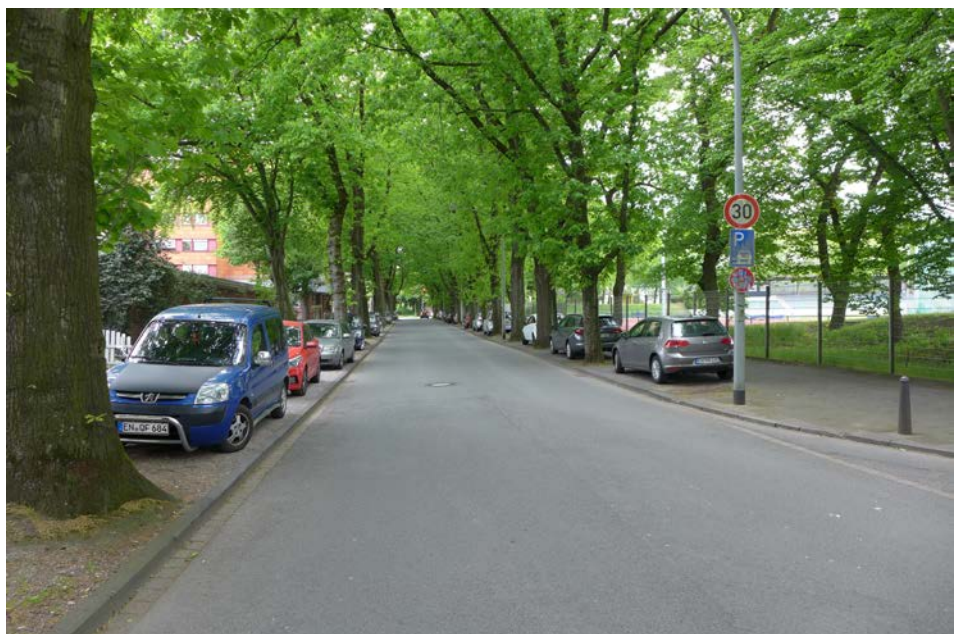
Alleeform: Haupt- und Nebenallee
Baumartenverteilung: gleichartig
Hauptbaumart: Platanus acerifolia
Nebenbaumart(en): -
Pflanzschema: regelmäßig
Vollständigkeit: lückenlos / wenig Lücken
Kronendach: bedeckt
Bemerkung: -

Fazit: Dreireihige Platanenallee mit gutem Platzangebot, die nach Osten hin verlängert werden könnte. Teilweise Dichtstand, bei Vitalitätseinbußen nicht jeden ausfallenden Baum ersetzen.
hoher Pflegeaufwand: Massaria

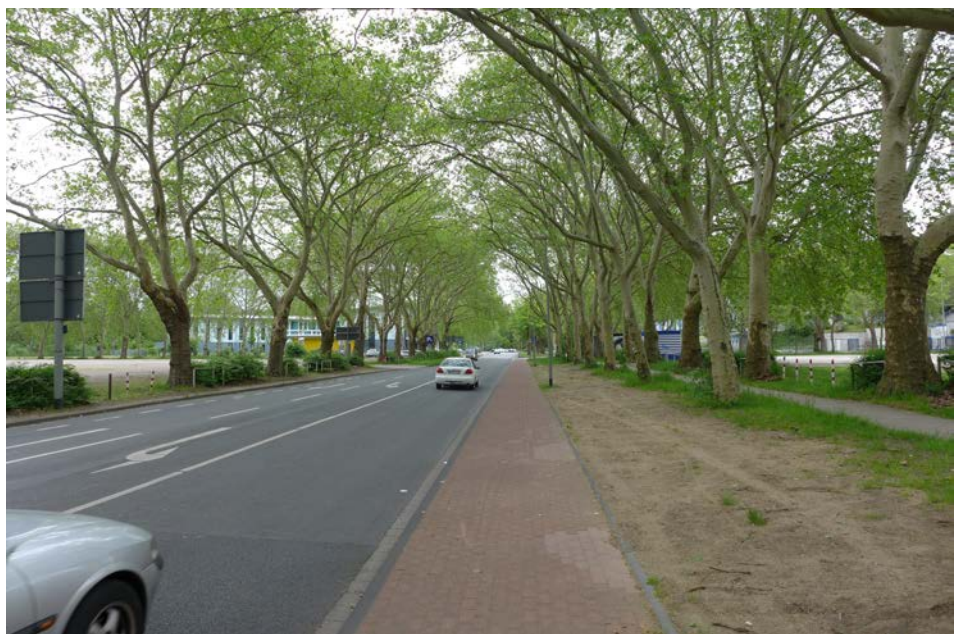
Alleeform: Einfache Allee
Baumartenverteilung: gleichartig
Hauptbaumart: Platanus acerifolia
Nebenbaumart(en): -
Pflanzschema: regelmäßig
Vollständigkeit: lückenlos / wenig Lücken
Kronendach: bedeckt
Bemerkung: -
nur Parkanlage, keine Allee

auffällige Schäden an den Bäumen: -
Bemerkung Schäden / Schädlinge: Schrägstand durch Konkurrenz

Fazit: Platanenallee mit geringen Pflanzabständen. Bei Vitalitätseinbußen nicht jeden ausfallenden Baum ersetzen. Konkurrenzgehölze reduzieren.

hoher Pflegeaufwand: Massaria

zusätzliche Maßnahmen: Belagsschäden beheben

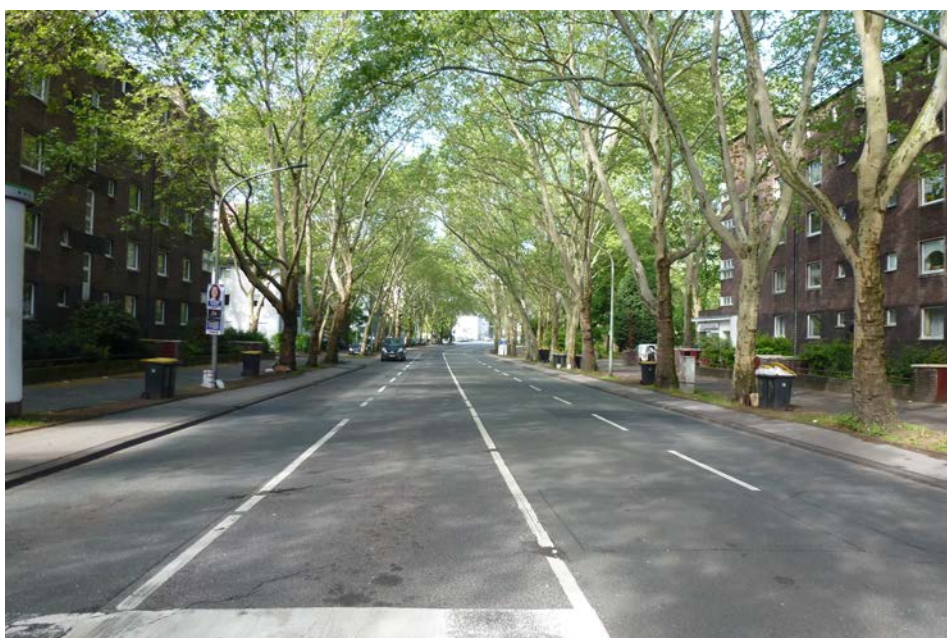
Alleeform: Einfache Allee
Baumartenverteilung: gleichartig
Hauptbaumart: Platanus acerifolia
Nebenbaumart(en): Acer pseudoplatanus
Pflanzschema: regelmäßig
Vollständigkeit: lückenlos / wenig Lücken
Kronendach: bedeckt
Bemerkung: westliche Seite mit 2. Reihe aus Beeg-Ahorn/Platane von Tiergartenstr nördlich

Querschnittsprofil: Q4 (>10m)
Ausstattung: -
Baumscheibe: gut
Belagschäden: stark

Fazit: Die Platanen nehmen den zur Verfügung stehenden Platz vollständig ein, Standortverbesserungen aufgrund von Platzmangel nur begrenzt möglich (z. B. Vergrößerung der Baumscheiben in Parkstreifen).
hoher Pflegeaufwand: Massaria

zusätzliche Maßnahmen: Standortverbesserung, Belagsschäden beheben

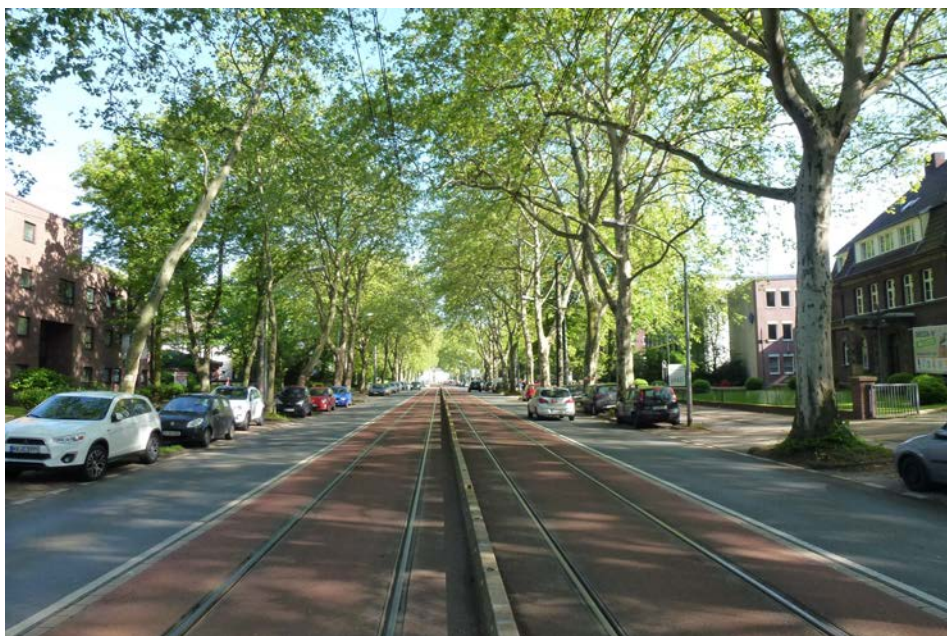
Alleeform: Einfache Allee
Baumartenverteilung: gleichartig
Hauptbaumart: Platanus acerifolia
Nebenbaumart(en): -
Pflanzschema: regelmäßig
Vollständigkeit: lückenlos / wenig Lücken
Kronendach: bedeckt
Bemerkung: -

Entwicklungsphase(n): Alterungsphase, mit Nachpflanzungen
Vitalität: gesund
Baumart am Standort kritisch: -

Fazit: Wirkungsvoller, gemischtartiger Altbaumbestand. Gutes Platzangebot für die zukünftige Entwicklung.

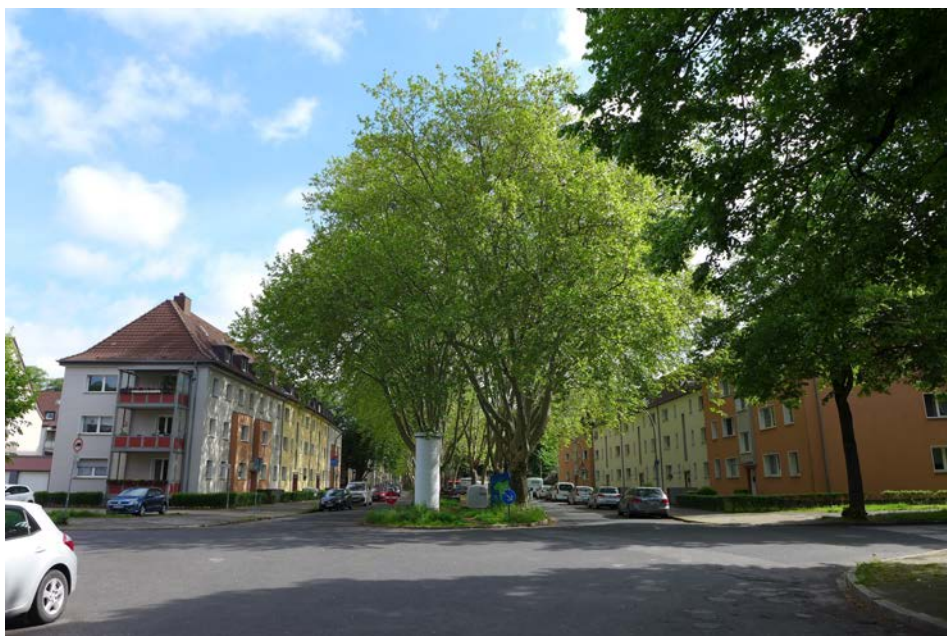
Alleeform: Einfache Allee
Baumartenverteilung: gleichartig
Hauptbaumart: Fraxinus excelsior
Nebenbaumart(en): -
Pflanzschema: regelmäßig
Vollständigkeit: lückenlos / wenig Lücken
Kronendach: offen
Bemerkung: Eschen teilweise angefüllt; Blumenkästen um Stammfuß.

Entwicklungsphase(n): Jugendphase, Reifephase
Vitalität: kränkelnd
Baumart am Standort kritisch: ja - Eschentriebsterben

Fazit: Schöner Altbaumbestand, Optimierung der Allee durch Ergänzung und Ersatz mit anderer, großkroniger Baumart (bspw. Tilia i.S., Acer i. S.).
hoher Pflegeaufwand: Tilia tomentosa mit Zwiesel

zusätzliche Maßnahmen: ergänzende Standorte schaffen

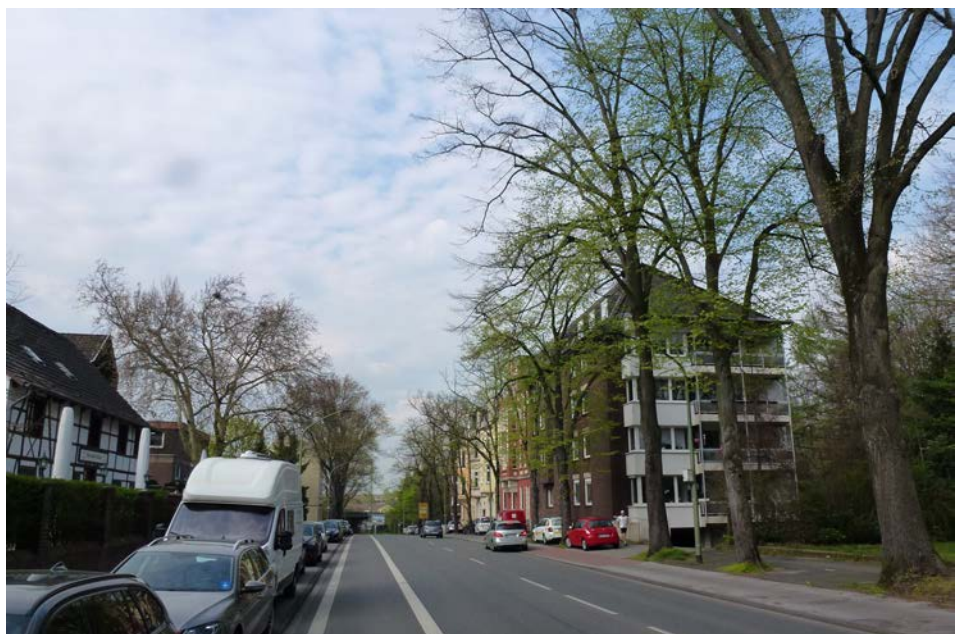
Alleeform: Einfache Allee
Baumartenverteilung: gleichartig
Hauptbaumart: Quercus spec.
Nebenbaumart(en): -
Pflanzschema: regelmäßig
Vollständigkeit: lückenlos / wenig Lücken
Kronendach: offen
Bemerkung: -

Fazit: Teilweise Dichtstand, bei Vitalitätseinbußen nicht jeden ausfallenden Baum ersetzen. Aufbau- und Erziehungsschnitt wünschenswert

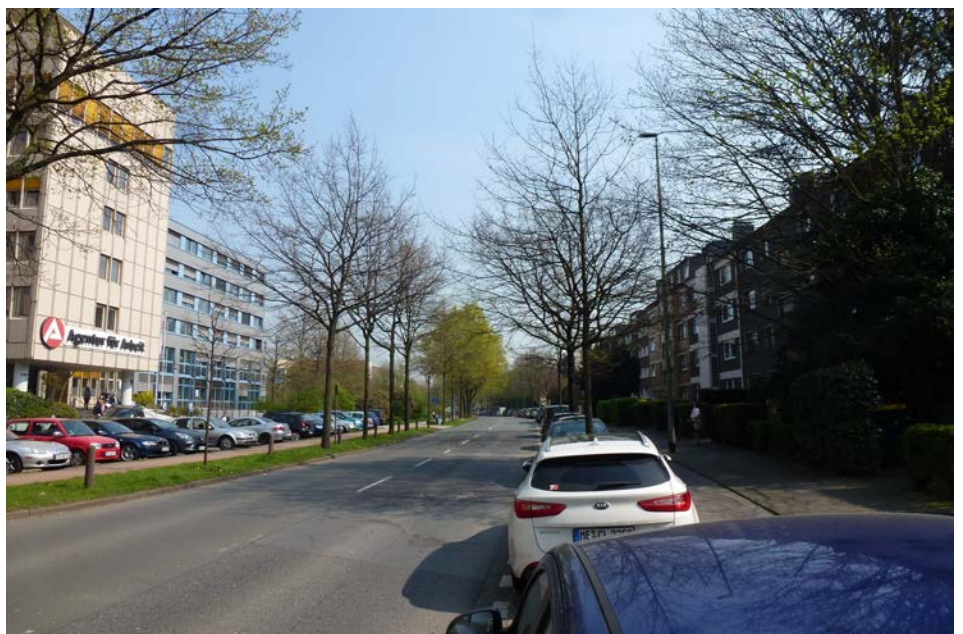
Alleeform: Einfache Allee
Baumartenverteilung: gleichartig
Hauptbaumart: Platanus acerifolia
Nebenbaumart(en): -
Pflanzschema: regelmäßig
Vollständigkeit: lückenhaft
Kronendach: bedeckt
Bemerkung: -

Fazit: Allee mit Optimierungspotenzial: Eingeschränkter Raum für die Kronenentwicklung aufgrund des Querschnittsprofils. Auflockerung des Bestandes anstreben.
hoher Pflegeaufwand: Fassadenschnitt

Bemerkung: Standortverbesserung und Ergänzungen aufgrund von Platzmangel nicht möglich.

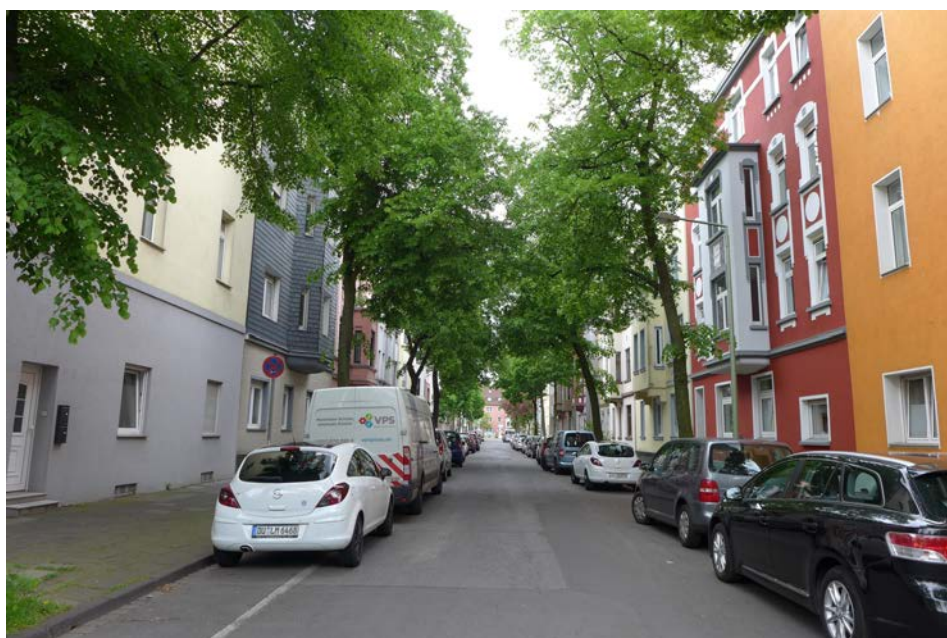
Alleeform: Einfache Allee
Baumartenverteilung: gemischt
Hauptbaumart: Quercus rubra
Nebenbaumart(en): Tilia cordata
Pflanzschema: regelmäßig
Vollständigkeit: lückenlos / wenig Lücken
Kronendach: bedeckt
Bemerkung: Eichen sehr ausladend

Fazit: Gute, wirkungsvolle Straßenbegrünung mit breitkronigen Roteichen.
hoher Pflegeaufwand: Lichtraumprofil

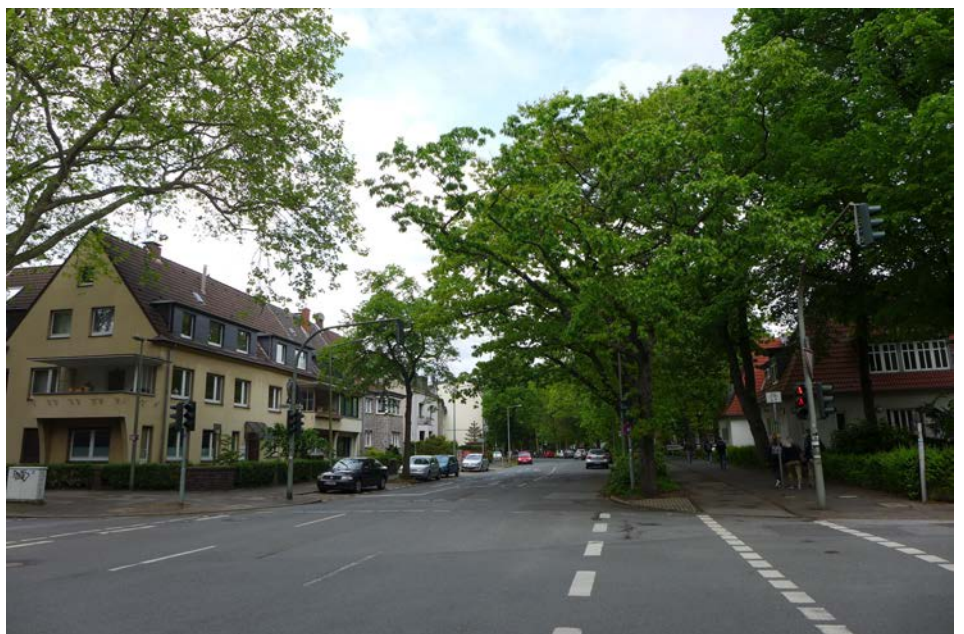
Alleeform: Einfache Allee
Baumartenverteilung: gemischt
Hauptbaumart: Tilia spec.
Nebenbaumart(en): Quercus rubra
Pflanzschema: regelmäßig
Vollständigkeit: lückenlos / wenig Lücken
Kronendach: offen
Bemerkung: -

Fazit: Eschenallee mit mäßigem Erscheinungsbild. Die gemeine Esche ist als Straßenbaum krankheitsanfällig und damit nur eingeschränkt zukunftsfähig. Baumartenwechsel vorsehen.

zusätzliche Maßnahmen: Belagsschäden beheben

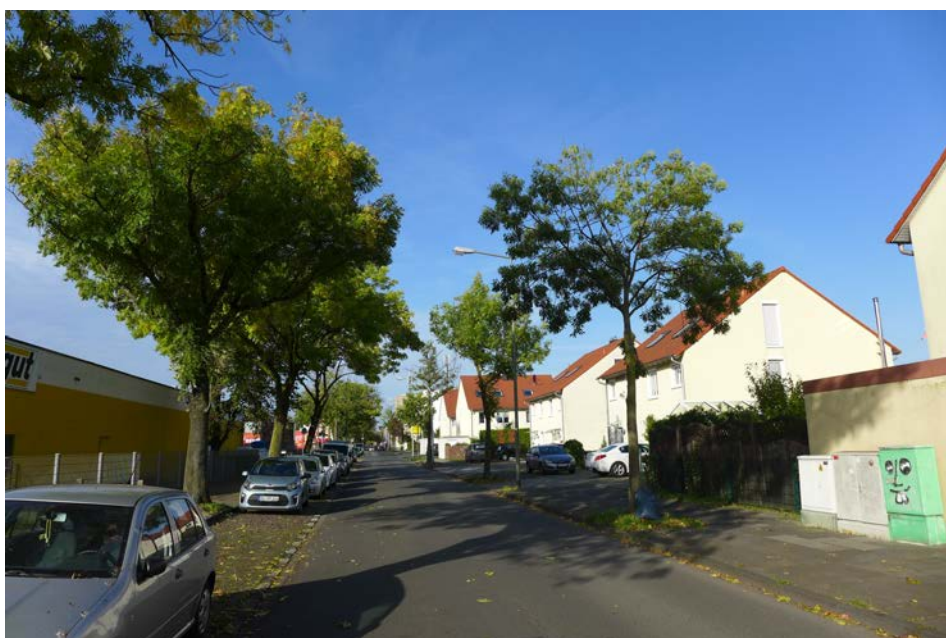
Alleeform: Einfache Allee
Baumartenverteilung: gleichartig
Hauptbaumart: Platanus acerifolia
Nebenbaumart(en): Acer saccharinum, Prunus spec., Ginkgo biloba
Pflanzschema: regelmäßig
Vollständigkeit: lückenlos / wenig Lücken
Kronendach: bedeckt
Bemerkung: -

Fazit: Junge Gingkoallee mit gutem Entwicklungspotenzial.

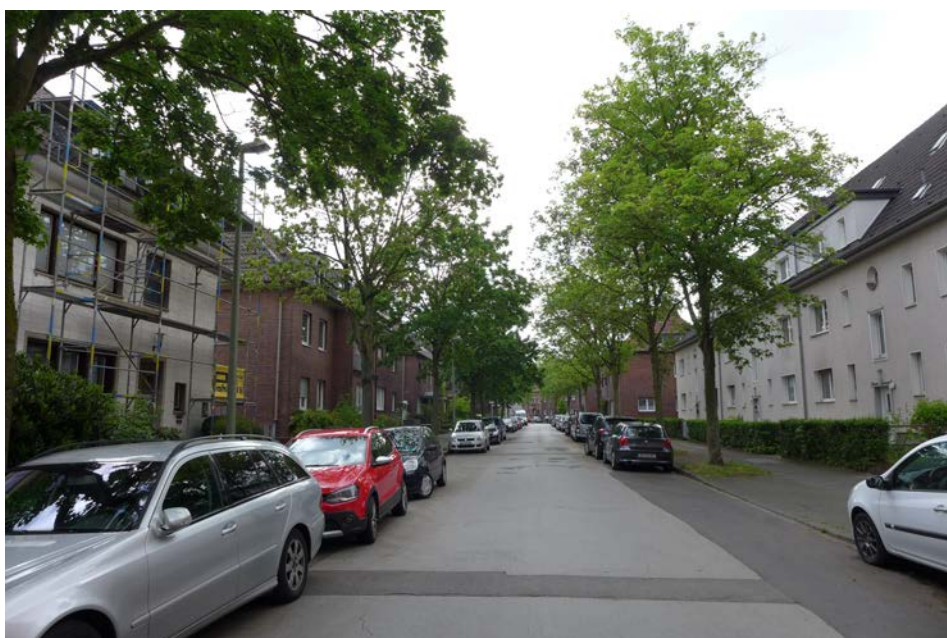
Alleeform: Einfache Allee
Baumartenverteilung: gemischt
Hauptbaumart: Crataegus sp.
Nebenbaumart(en): Sorbus aucuparia, Prunus sp.
Pflanzschema: regelmäßig
Vollständigkeit: stark lückenhaft
Kronendach: offen
Bemerkung: -

Entwicklungsphase(n): Jugendphase, Reifephase, mit Nachpflanzungen
Vitalität: kränkelnd
Baumart am Standort kritisch: -

Fazit: Erscheinungsbild der Allee mäßig aufgrund großer Lücken und teilweise eingeschränkter Vitalität. Optimierung durch Umbau anstreben.

zusätzliche Maßnahmen: ergänzende Standorte schaffen

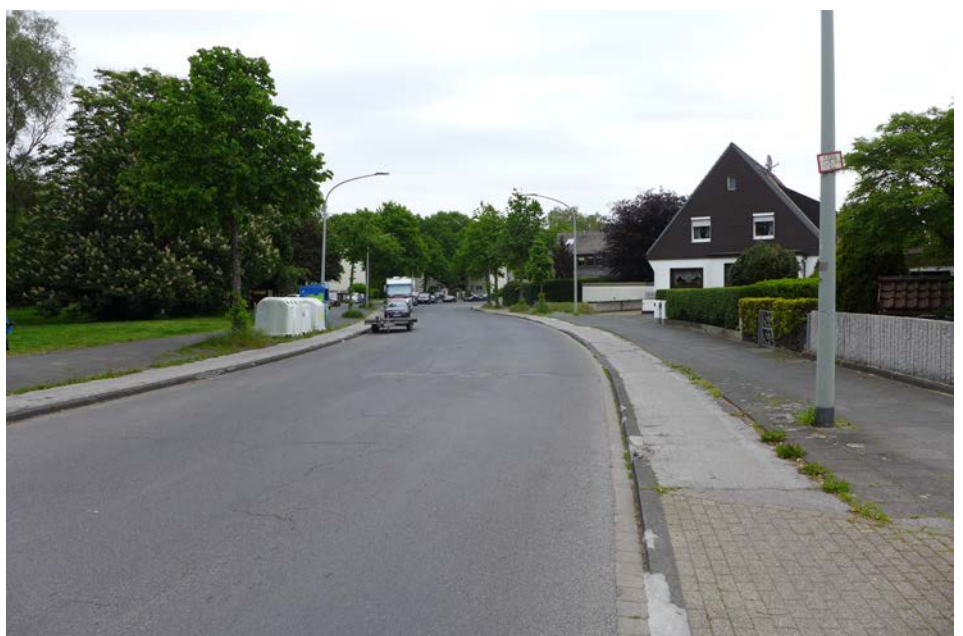
Alleeform: Einfache Allee
Baumartenverteilung: gleichartig
Hauptbaumart: Tilia tomentosa
Nebenbaumart(en): -
Pflanzschema: regelmäßig
Vollständigkeit: lückenhaft
Kronendach: bedeckt
Bemerkung: -

Entwicklungsphase(n): Reifephase, Alterungsphase
Vitalität: kränkelnd
Baumart am Standort kritisch: ja - brüchig, Zwiesel

Fazit: Der Alleecharakter kann mit relativ geringem Aufwand durch ergänzende Standorte an der Nordseite wiederhergestellt werden.

zusätzliche Maßnahmen: ergänzende Standorte schaffen

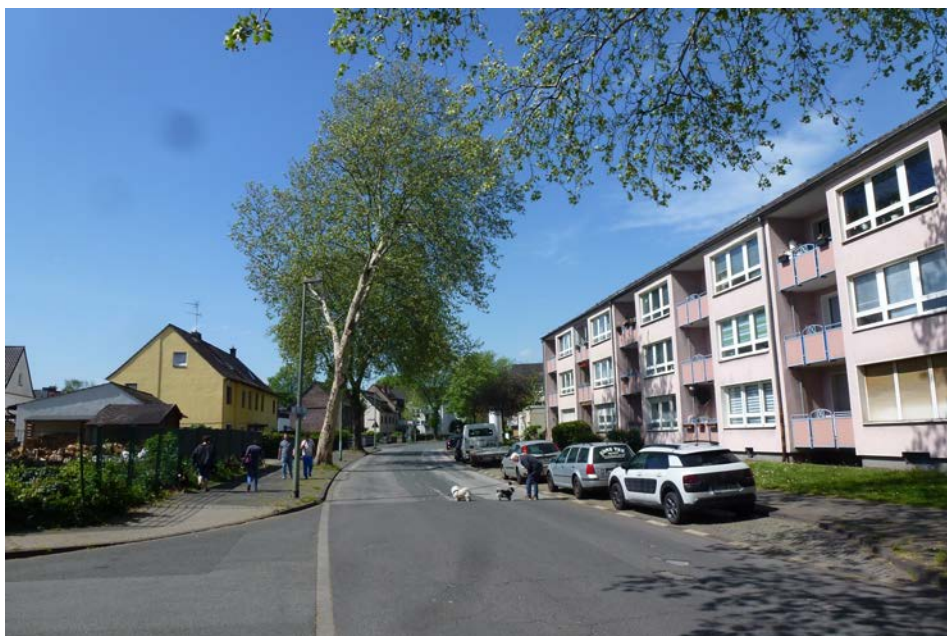
Alleeform: Einfache Allee
Baumartenverteilung: gleichartig
Hauptbaumart: Tilia platyphyllos
Nebenbaumart(en): -
Pflanzschema: regelmäßig
Vollständigkeit: lückenlos / wenig Lücken
Kronendach: bedeckt
Bemerkung: -

Fazit: Allee mit mäßigem Erscheinungsbild aufgrund größerer Lücken und unregelmäßiger Abfolge. Optimierung durch Standortergänzung anstreben.

zusätzliche Maßnahmen: leere Baumstandorte bepflanzen, ergänzende Standorte schaffen

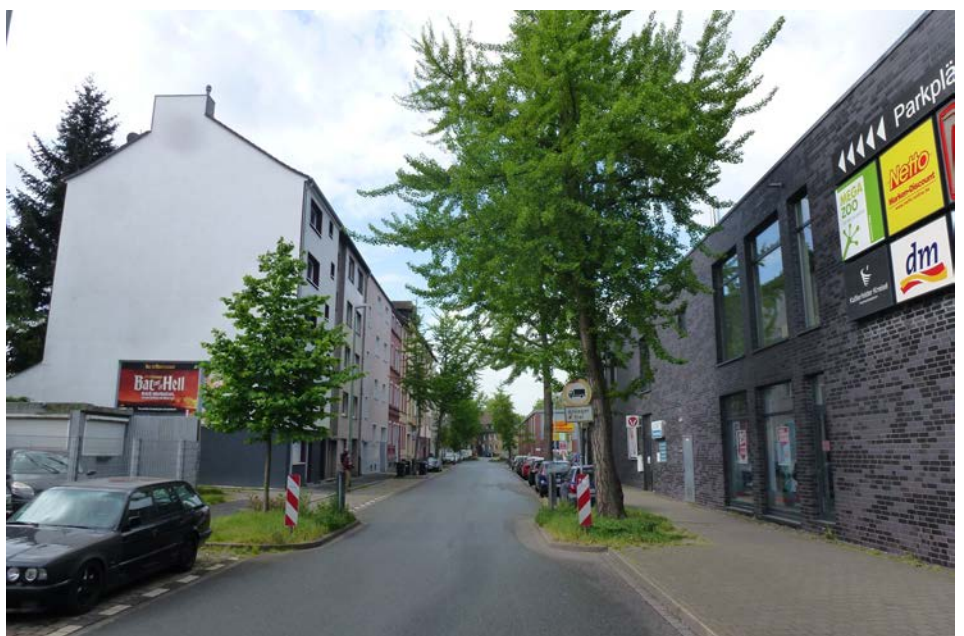
Alleeform: Einfache Allee
Baumartenverteilung: gleichartig
Hauptbaumart: Fraxinus angustifolia
Nebenbaumart(en): -
Pflanzschema: regelmäßig
Vollständigkeit: lückenlos / wenig Lücken
Kronendach: offen
Bemerkung: -

Fazit: Gleichalter, gemischtartiger Bestand mit gutem Begrünungseffekt.
