**Geschützte Alleen in Duisburg
Bezirk Mitte**

"Geschützte Alleen Duisburg" -
Bestandssicherung, Ergänzung und kontinuierlicher Umbau
Handlungsempfehlungen und -zeiträume
Bezirk Mitte

Maßstab
1:6.500
Datum
[08.11.2019]

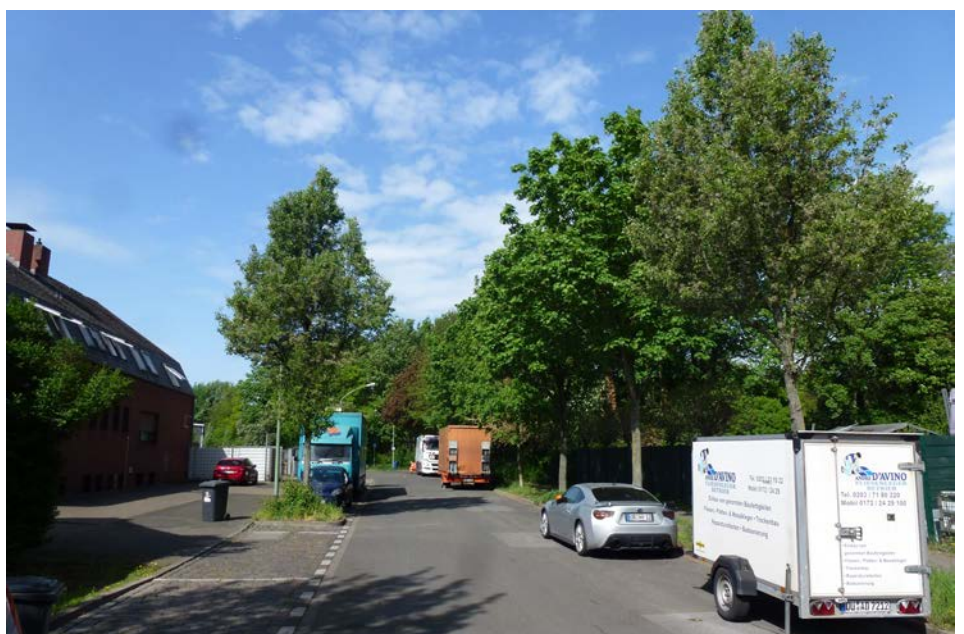
Alleeform: Einfache Allee
Baumartenverteilung: gleichartig
Hauptbaumart: Pyrus calleryana 'Chanticleer'
Nebenbaumart(en): Acer platanoides "rote Sorte", Amelanchier spec., Acer pseudoplatanus
Pflanzschema: unregelmäßig
Vollständigkeit: lückenlos / wenig Lücken
Kronendach: offen
Bemerkung: -

Entwicklungsphase(n): Jugendphase, Reifephase
Vitalität: gesund
Baumart am Standort kritisch: -

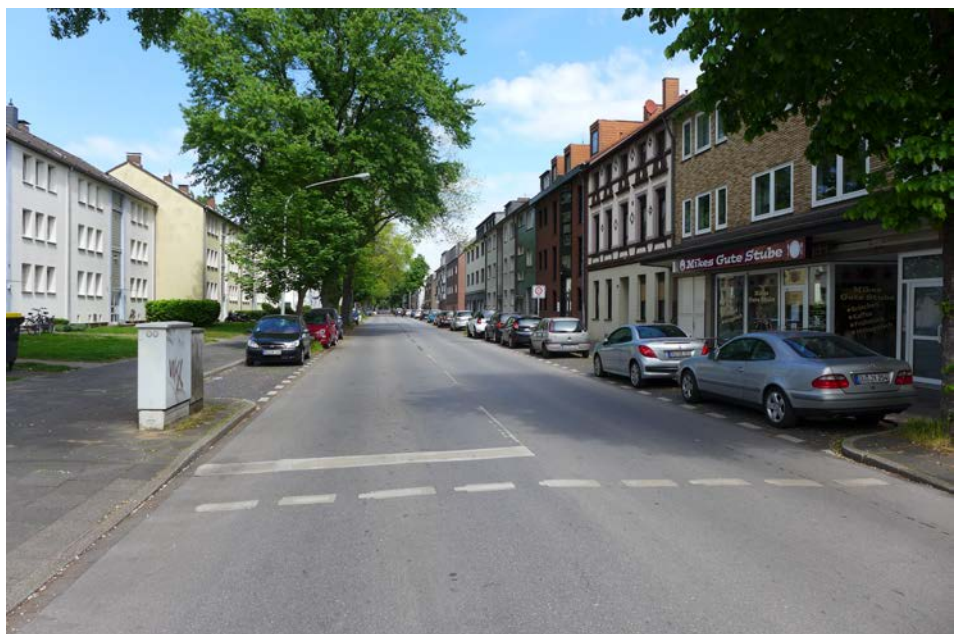
Fazit: Aufgrund großer Lücken kein Alleecharakter vorhanden. Das Erscheinungsbild kann durch Baumstandorte im Längsparkstreifen verbessert werden.

☒ **kein Alleencharakter**

zusätzliche Maßnahmen: ergänzende Standorte schaffen, Belagsschäden beheben
