Geschützte Alleen in Duisburg Bezirk Rheinhausen

AL-DU-xxxx
Straße
1

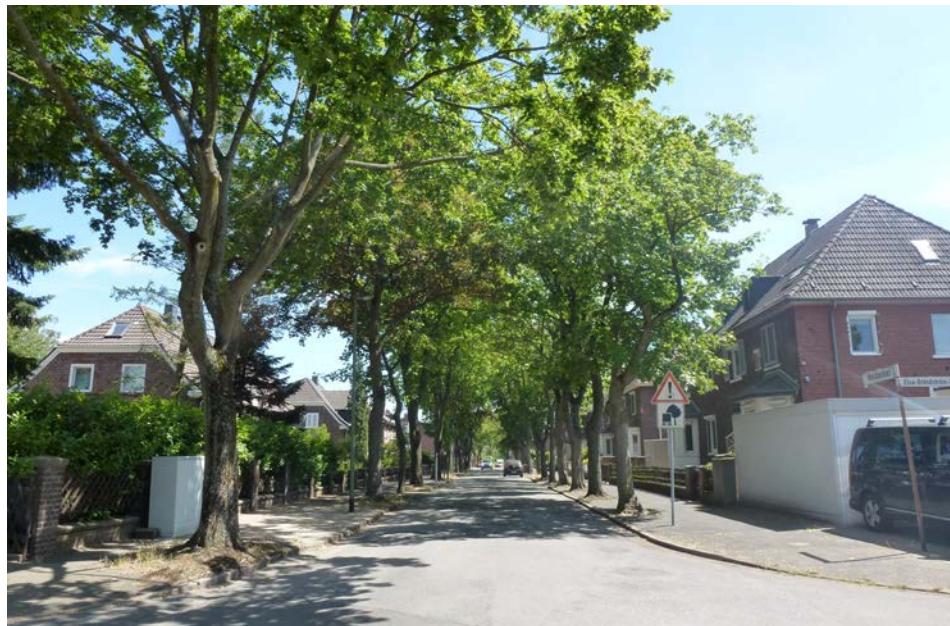
Alleeform:	Einfache Allee
Baumartenverteilung:	gleichartig
Hauptbaumart:	Acer pseudoplatanus
Nebenbaumart(en):	-
Pflanzschema:	regelmäßig
Vollständigkeit:	stark lückenhaft
Kronendach:	offen
Bemerkung:	massive Konkurrenz aus Gehölzbestand an Südseite

Entwicklungsphase(n):	Reifephase, Alterungsphase
Vitalität:	kränkelnd
Baumart am Standort kritisch:	ja - Bergahorn

zusätzliche Maßnahmen: ergänzende Standorte schaffen

Fazit: Ahornallee mit Optimierungsbedarf: Kranke Bäume und Fehlstellen ersetzen.

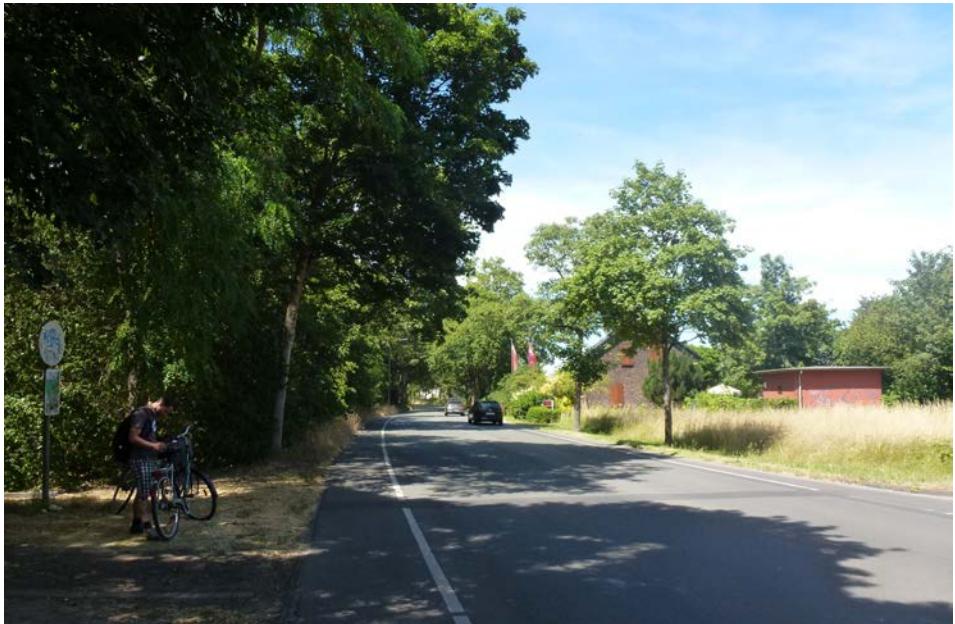
Alleeform: Einfache Allee
Baumartenverteilung: gleichartig
Hauptbaumart: Acer pseudoplatanus
Nebenbaumart(en): -
Pflanzschema: regelmäßig
Vollständigkeit: lückenhaft
Kronendach: bedeckt
Bemerkung: -

Entwicklungsphase(n): Reifephase
Vitalität: kränkelnd
Baumart am Standort kritisch: -

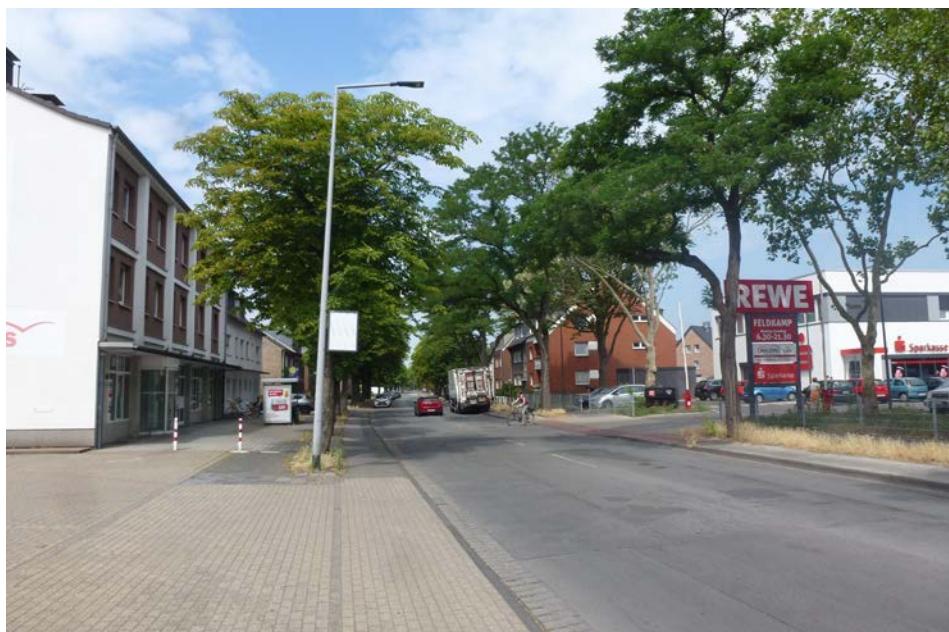
Alleeform: Doppelallee
Baumartenverteilung: gleichartig
Hauptbaumart: *Tilia cordata*
Nebenbaumart(en): -
Pflanzschema: regelmäßig
Vollständigkeit: lückenlos / wenig Lücken
Kronendach: bedeckt
Bemerkung: teilweise dreireihig

Entwicklungsphase(n): Reifephase
Vitalität: gesund
Baumart am Standort kritisch: -

Fazit: Lückenlose, gleichalte Allee aus Linden mit schönem Tunneleffekt der Kronen.

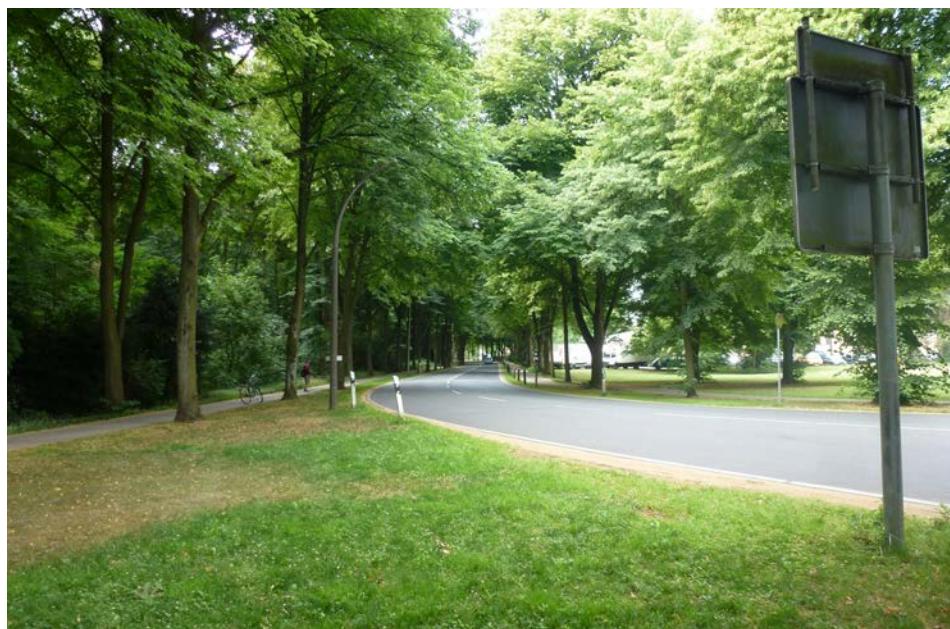
Alleeform: Einfache Allee
Baumartenverteilung: gleichartig
Hauptbaumart: *Tilia cordata*
Nebenbaumart(en): *Tilia tomentosa*
Pflanzschema: regelmä^ßig
Vollstndigkeit: lückenlos / wenig Lücken
Kronendach: bedeckt
Bemerkung: teilweise Dichtstand

Entwicklungsphase(n): Jugendphase, Reifephase
Vitalitt: gesund
Baumart am Standort kritisches:

Lindenallee mit Optimierungsbedarf bei Standorten und Pflanzabstnden.
Durchgehende Pflanzstreifen und Anfahrschutz herstellen. Einzelne Bume mit Dichtstand bei Ausfall nicht ersetzen.

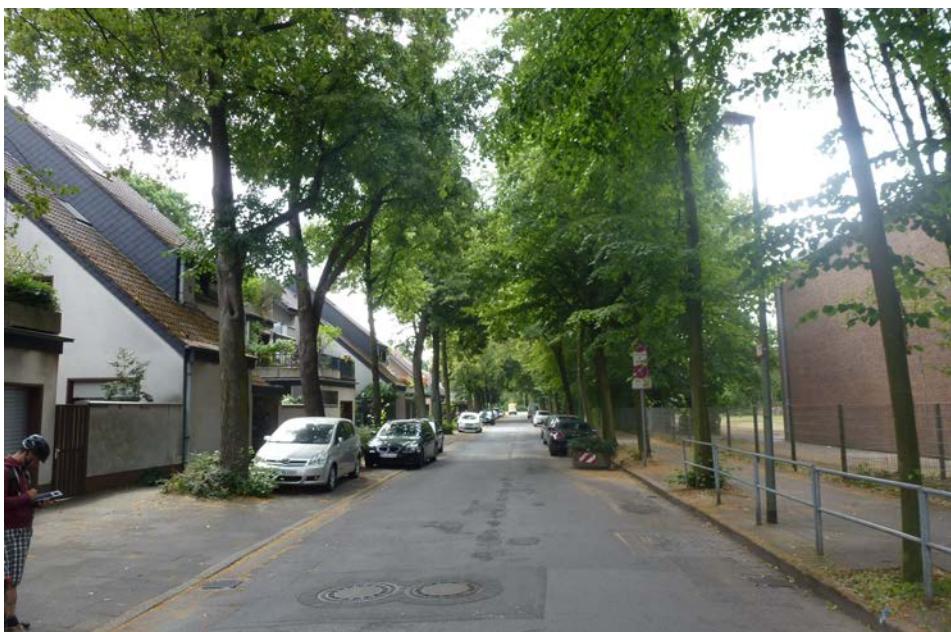
Alleeform: Einfache Allee
Baumartenverteilung: gleichartig
Hauptbaumart: *Tilia cordata*
Nebenbaumart(en): *Tilia tomentosa*
Pflanzschema: regelmäßig
Vollständigkeit: lückenlos / wenig Lücken
Kronendach: bedeckt
Bemerkung: -

Querschnittsprofil: Q2 (4-6m)
Ausstattung: -
Baumscheibe: mittel
Belagschäden: mittel

zusätzliche Maßnahmen: Standortverbesserung

Fazit: Fast lückenlose, gleichalte Allee aus Linden, wertet das Straßenbild positiv auf.

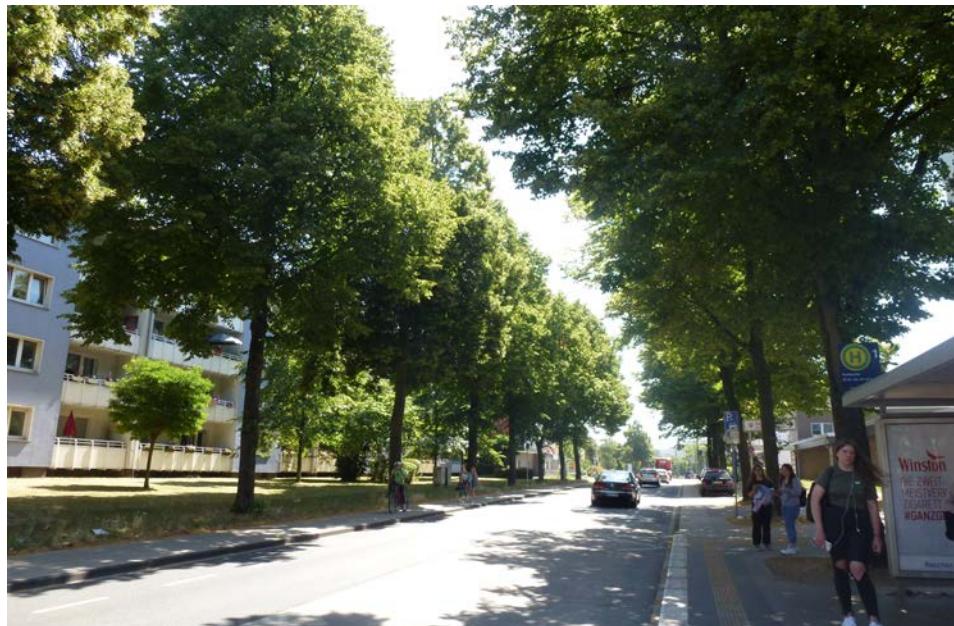
Alleeform: Einfache Allee
Baumartenverteilung: gleichartig
Hauptbaumart: Acer platanoides 'Globosum'
Nebenbaumart(en): -
Pflanzschema: regelmäßig
Vollständigkeit: lückenlos / wenig Lücken
Kronendach: bedeckt
Bemerkung: Kronenform etwas verwachsen, Schnitt erforderlich

auffällige Schäden an den Bäumen: eingefaulte Astungswunden
Bemerkung Schäden / Schädlinge: -

zusätzliche Maßnahmen: Standortverbesserung

Fazit: Die lückenlose, gleichalte Allee aus Spitzahornen wertet das Straßenbild positiv auf.

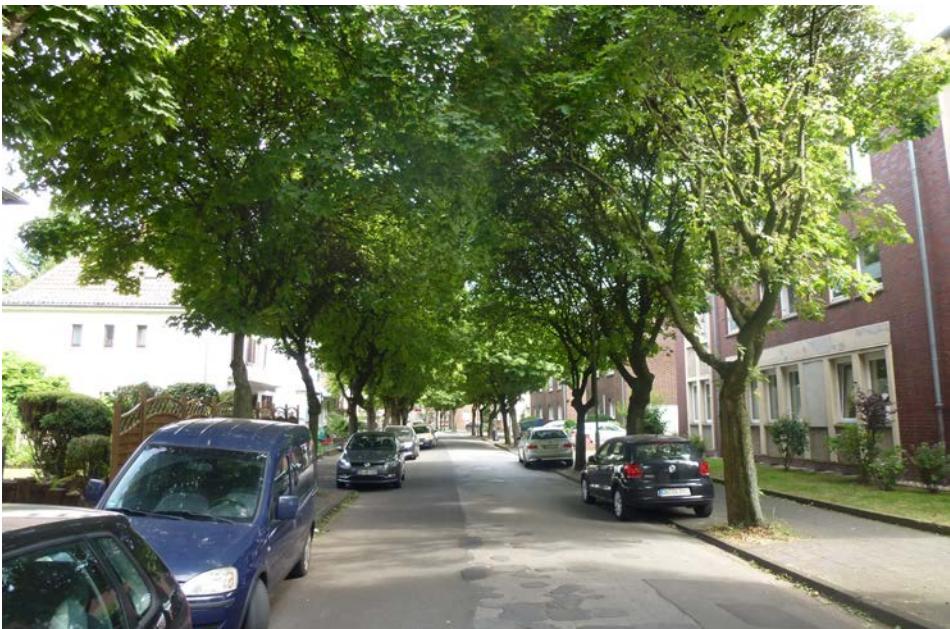
Alleeform: Einfache Allee
Baumartenverteilung: gleichartig
Hauptbaumart: Platanus acerifolia
Nebenbaumart(en): -
Pflanzschema: unregelmäßig
Vollständigkeit: lückenlos / wenig Lücken
Kronendach: bedeckt
Bemerkung: -

Querschnittsprofil: Q3 (6-10m)
Ausstattung: -
Baumscheibe: mittel
Belagschäden: stark

zusätzliche Maßnahmen: Standortverbesserung

Fazit: Wirkungsvolle Platanenallee. Teilweise Dichtstand, bei Vitalitätseinbußen nicht jeden ausfallenden Baum ersetzen.
hoher Pflegeaufwand: Massaria

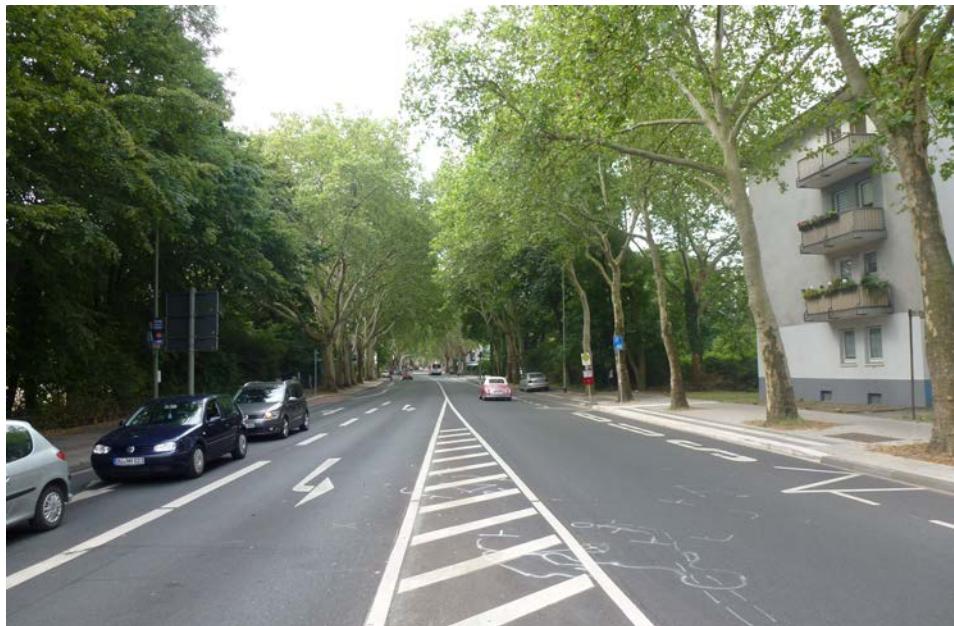
Alleeform: Einfache Allee
Baumartenverteilung: gleichartig
Hauptbaumart: Platanus acerifolia
Nebenbaumart(en): -
Pflanzschema: regelmäßig
Vollständigkeit: lückenlos / wenig Lücken
Kronendach: bedeckt
Bemerkung: Konkurrenzgehölze

Querschnittsprofil: Q4 (>10m)
Ausstattung: -
Baumscheibe: gut
Belagschäden: mittel

Fazit: Wirkungsvolle Platanenallee. Teilweise Dichtstand bzw. Schrägstand.
Konkurrenzgehölze reduzieren, nicht jeden Baum bei Ausfall ersetzen.
hoher Pflegeaufwand: Massaria

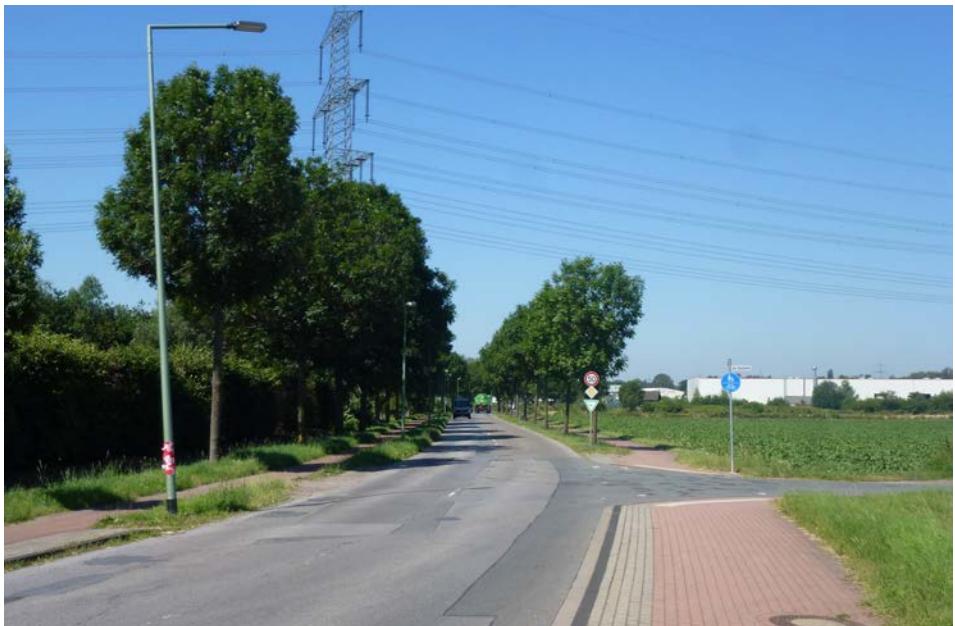
Alleeform: Mittelallee
Baumartenverteilung: gleichartig
Hauptbaumart: *Aesculus hippocastanum*
Nebenbaumart(en): -
Pflanzschema: regelmäßig
Vollständigkeit: lückenlos / wenig Lücken
Kronendach: bedeckt
Bemerkung: -

auffällige Schäden an den Bäumen: eingefaulte Astungswunden
Bemerkung Schäden / Schädlinge: -

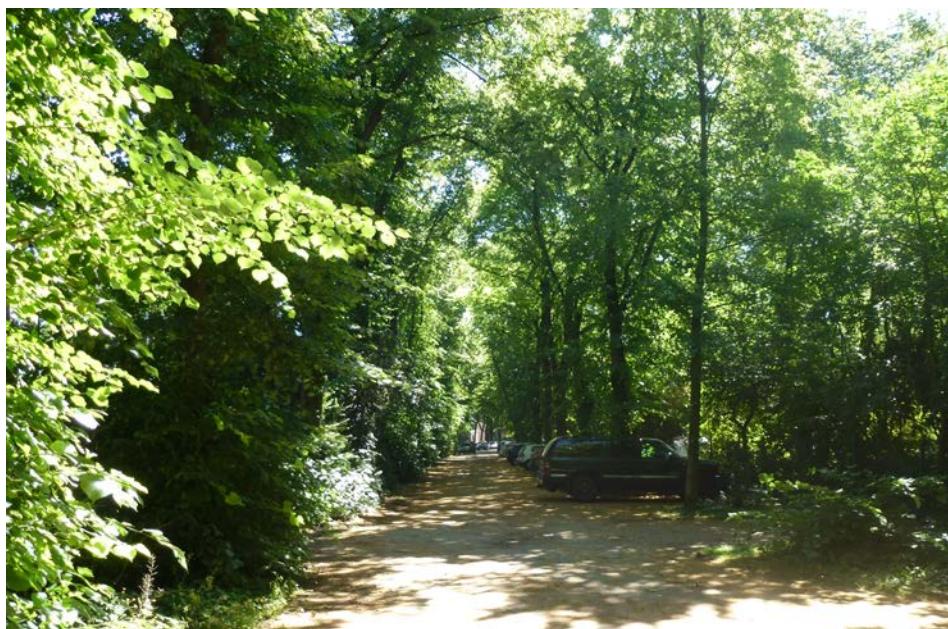
Alleeform: Einfache Allee
Baumartenverteilung: gleichartig
Hauptbaumart: *Tilia cordata*
Nebenbaumart(en): -
Pflanzschema: regelmäßig
Vollständigkeit: lückenlos / wenig Lücken
Kronendach: bedeckt
Bemerkung: -

auffällige Schäden an den Bäumen: eingefaulte Astungswunden
Bemerkung Schäden / Schädlinge: -

zusätzliche Maßnahmen: Standortverbesserung

Fazit: Lindenallee entlang Friedhofsgrundstück, teilweise Dichtstand. Bei Ausfällen Lücken lassen, Baumscheiben entsiegeln.

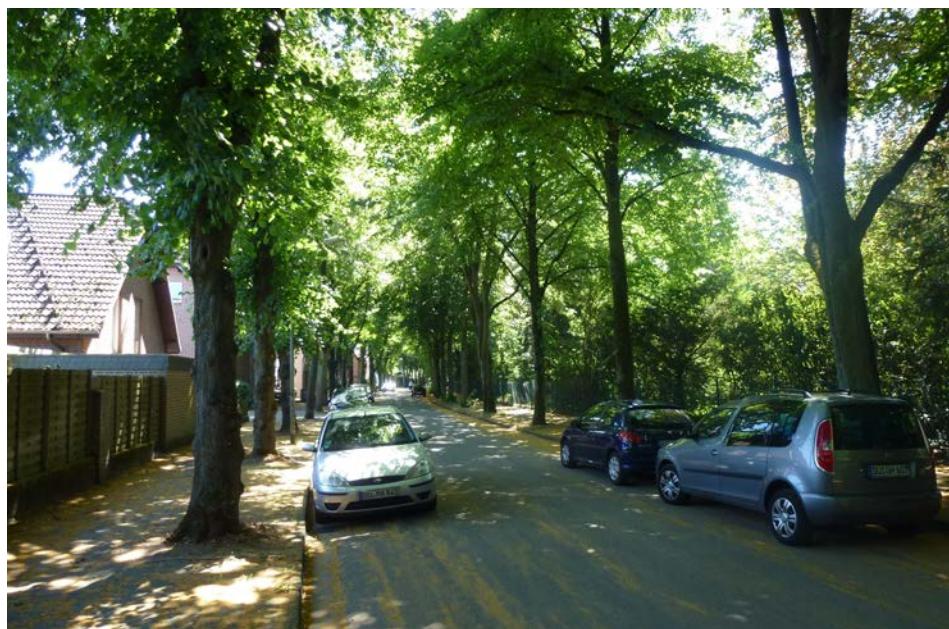
Alleeform: Einfache Allee
Baumartenverteilung: gemischt
Hauptbaumart: Acer pseudoplatanus
Nebenbaumart(en): Betula pendula, Corylus colurna
Pflanzschema: regelmäßig
Vollständigkeit: lückenlos / wenig Lücken
Kronendach: offen
Bemerkung: -

Entwicklungsphase(n): Reifephase
Vitalität: gesund
Baumart am Standort kritisch: ja - Birke

Fazit: Kurzer Straßenabschnitt mit gemischtartiger Allee, Baumartenwechsel vornehmen.

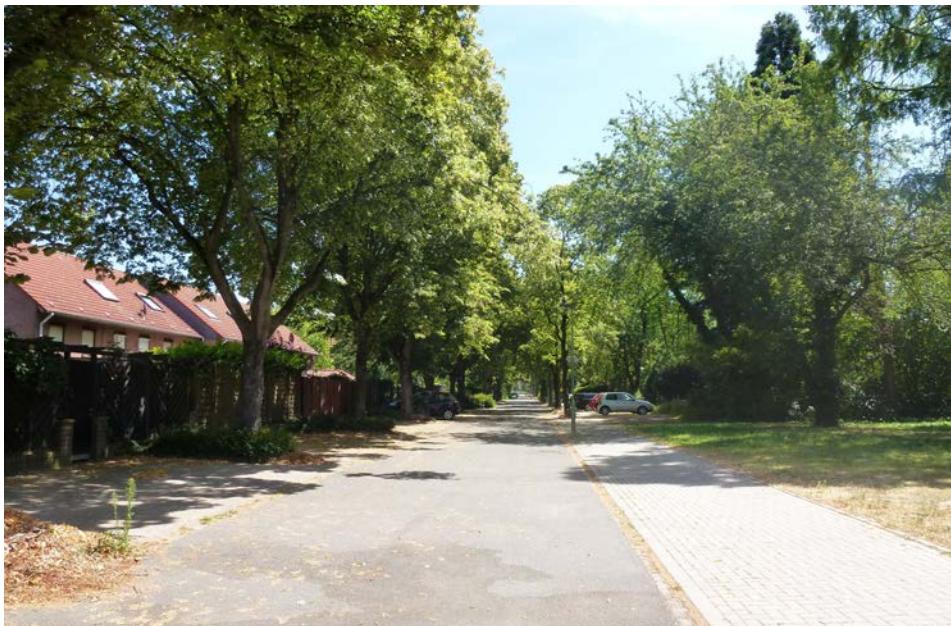
Alleeform: Einfache Allee
Baumartenverteilung: gleichartig
Hauptbaumart: Acer platanoides
Nebenbaumart(en): -
Pflanzschema: regelmäßig
Vollständigkeit: lückenhaft
Kronendach: offen
Bemerkung: -

Entwicklungsphase(n): Jugendphase
Vitalität: kränkelnd
Baumart am Standort kritisch: -

auffällige Schäden an den Bäumen: viele Anfahrschäden
Bemerkung Schäden / Schädlinge: Trockenschäden

zusätzliche Maßnahmen: leere Baumstandorte bepflanzen

Fazit: Ahornallee mit mäßigem Erscheinungsbild in hoch versiegeltem Hafengebiet. Für eine zukunftsfähige Entwicklung hitzetolerante Baumart wählen und Anfahrschutz nachrüsten.

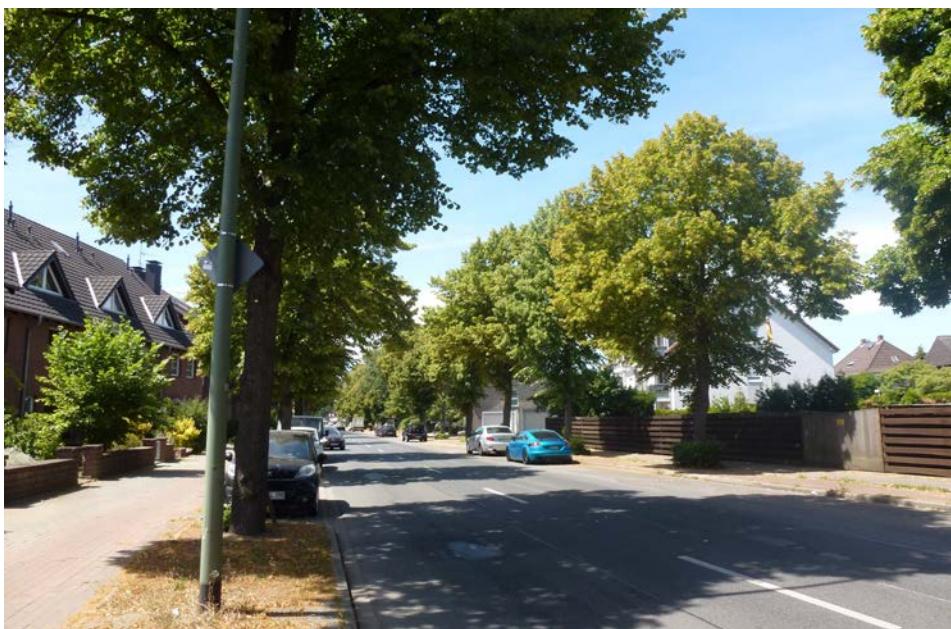
Alleeform: Einfache Allee
Baumartenverteilung: gleichartig
Hauptbaumart: *Platanus acerifolia*
Nebenbaumart(en): *Carpinus betulus, Sorbus intermedia*
Pflanzschema: regelmäßig
Vollständigkeit: lückenlos / wenig Lücken
Kronendach: offen
Bemerkung: größtenteils Kopfbäume, teilw. schlechtes Austriebsverhalten

Fazit: Gemischtartige Allee mit abschnittsweise erheblichen Dichtstand, Großbäume als Kopfbäume geschnitten aufgrund des geringem Querschnittsprofils.

Bemerkung: Langfristig Reihen auflockern durch Entnahme. Einheitlichkeit in der Baumartenwahl herstellen (Kopfbäume o. mittelgroße Kronenform)
Baumscheiben optimieren, z.B. durchgehende Pflanzstreifen u. Vergrößerung i.d. Fahrbahn.
zusätzliche Maßnahmen: -

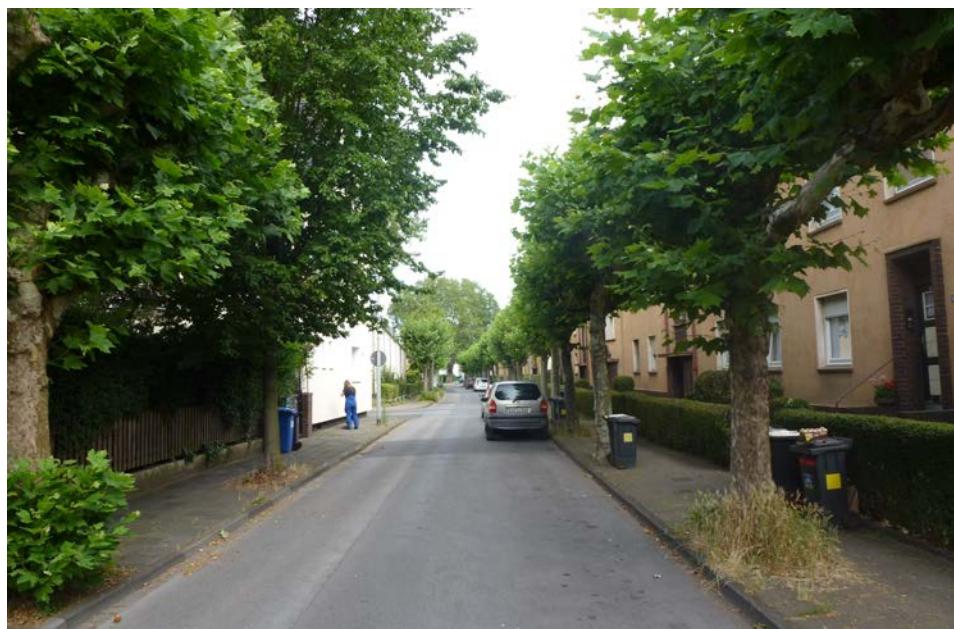
Alleeform: Einfache Allee
Baumartenverteilung: gleichartig
Hauptbaumart: Acer pseudoplatanus
Nebenbaumart(en): Acer platanoides
Pflanzschema: regelmäßig
Vollständigkeit: lückenlos / wenig Lücken
Kronendach: bedeckt
Bemerkung: -

Entwicklungsphase(n): Reifephase
Vitalität: gesund
Baumart am Standort kritisch: -

Querschnittsprofil: Q3 (6-10m)
Ausstattung: -
Baumscheibe: mittel
Belagschäden: mittel

Fazit: Gleichalte Ahornallee mit starkem Begrünungseffekt. Bergahorn ist als Straßenbaum krankheitsanfällig und damit nur eingeschränkt zukunftsähig.

zusätzliche Maßnahmen: -

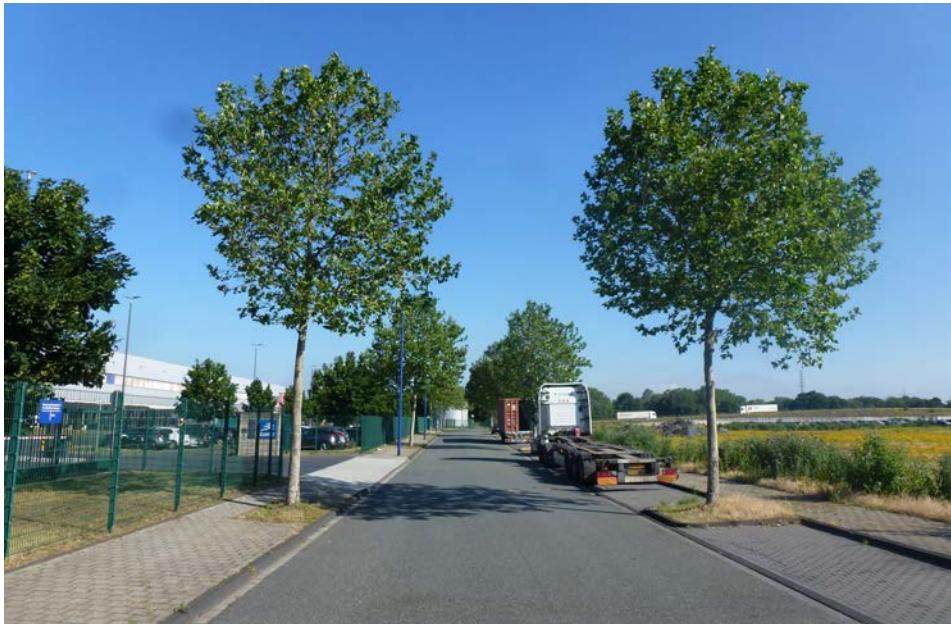
Alleeform: Einfache Allee
Baumartenverteilung: gleichartig
Hauptbaumart: *Tilia cordata*
Nebenbaumart(en): -
Pflanzschema: regelmäßig
Vollständigkeit: lückenlos / wenig Lücken
Kronendach: offen
Bemerkung: -

Entwicklungsphase(n): Jugendphase
Vitalität: gesund
Baumart am Standort kritisch: -

Fazit: Bepflanzung hat sich auf der Seite zur Lagerhalle schlecht entwickelt. Zukünftig hitzetolerante Arten pflanzen.

zusätzliche Maßnahmen: ergänzende Standorte schaffen

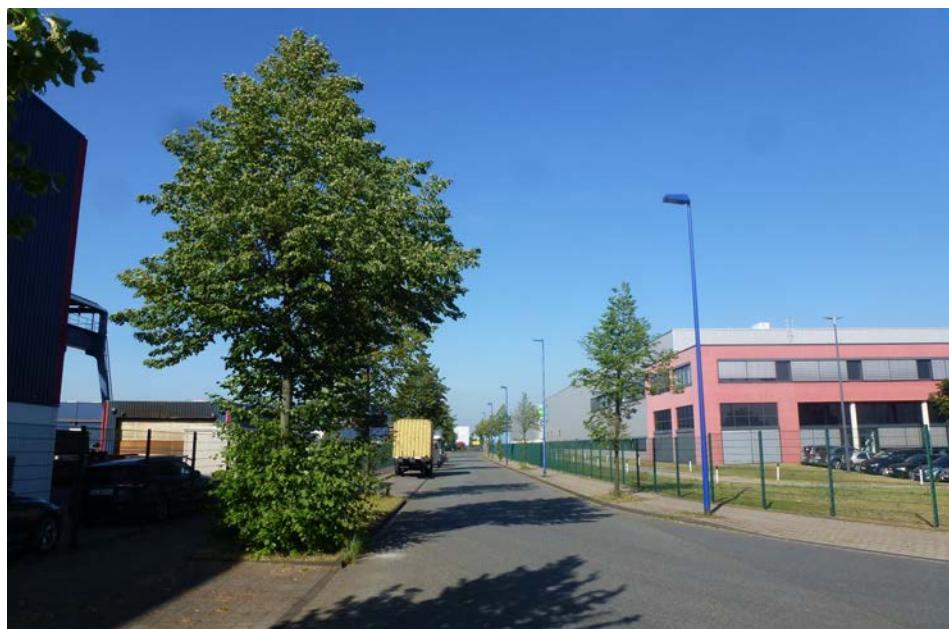
Alleeform: Einfache Allee
Baumartenverteilung: gleichartig
Hauptbaumart: *Tilia cordata*
Nebenbaumart(en): -
Pflanzschema: regelmäßig
Vollständigkeit: lückenlos / wenig Lücken
Kronendach: offen
Bemerkung: -

Entwicklungsphase(n): Jugendphase
Vitalität: kränkelnd
Baumart am Standort kritisch: -

auffällige Schäden an den Bäumen: -
Bemerkung Schäden / Schädlinge: Stammrisse-Sonnenbrand

Fazit: Junge Winterlindenallee im Hafengebiet, an der Nordseite in schlechtem Zustand.

Bemerkung: Stark geschädigte Winterlinden ersetzen. Standorte weitestmöglich entsiegeln.
Anfahrschutz nachrüsten.

zusätzliche Maßnahmen: Standortverbesserung

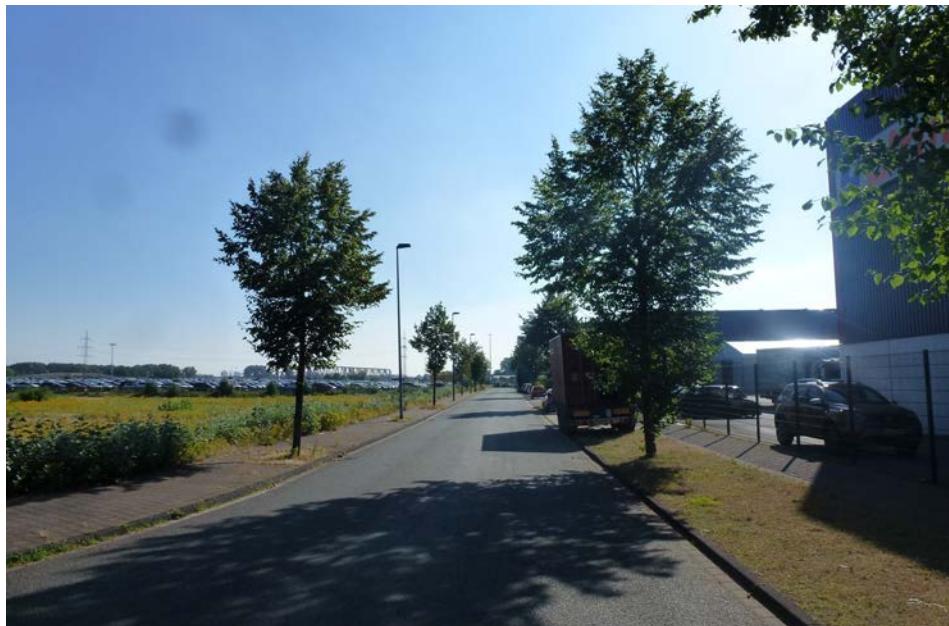
Alleeform: Einfache Allee
Baumartenverteilung: gemischt
Hauptbaumart: *Alnus spaethii*
Nebenbaumart(en): *Platanus acerifolia*
Pflanzschema: unregelmäßig
Vollständigkeit: stark lückenhaft
Kronendach: offen
Bemerkung: -

Fazit: Erlenallee im Hafengebiet. Alleecharakter eingeschränkt aufgrund großer Lücken, die aus Platzgründen nicht vollständig bepflanzt werden können.

zusätzliche Maßnahmen: leere Baumstandorte bepflanzen

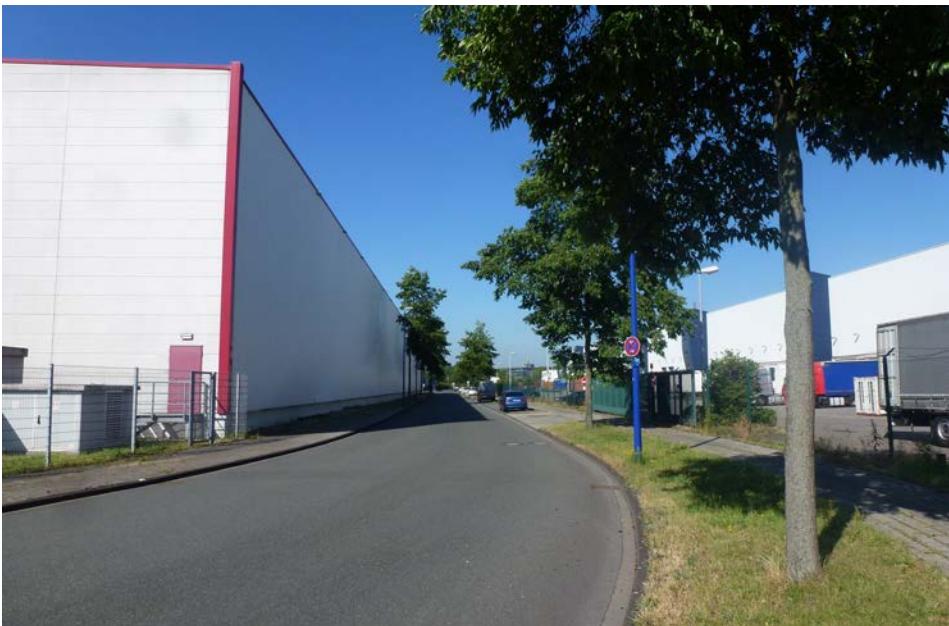
Alleeform: Einfache Allee
 Baumartenverteilung: gleichartig
 Hauptbaumart: Quercus robur
 Nebenbaumart(en): -
 Pflanzschema: regelmäßig
 Vollständigkeit: lückenhaft
 Kronendach: offen
 Bemerkung: -

auffällige Schäden an den Bäumen: -
 Bemerkung Schäden / Schädlinge: Anzeichen von Trockenstress

Fazit: Junge Stieleichenallee mit gutem Platzangebot für die zukunftsähige Entwicklung.

zusätzliche Maßnahmen: leere Baumstandorte bepflanzen

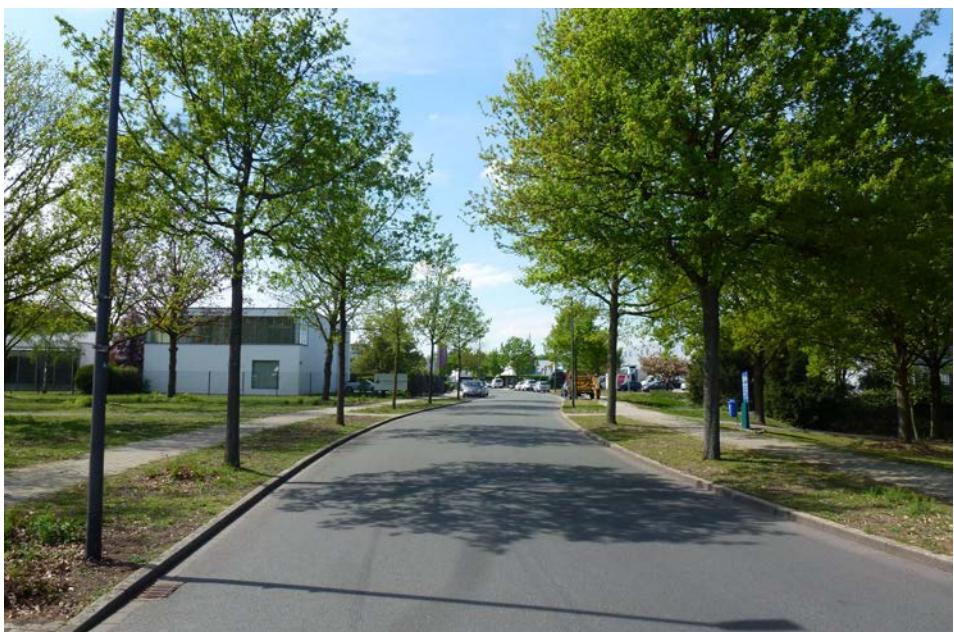
Alleeform: Einfache Allee
Baumartenverteilung: gleichartig
Hauptbaumart: Platanus acerifolia
Nebenbaumart(en): Carpinus betulus
Pflanzschema: regelmäßig
Vollständigkeit: lückenlos / wenig Lücken
Kronendach: bedeckt
Bemerkung: -

Fazit: Platanenallee mit wichtiger Begrünungsfunktion aufgrund heterogener Bebauung und breitem Querschnittsprofil.

zusätzliche Maßnahmen: -

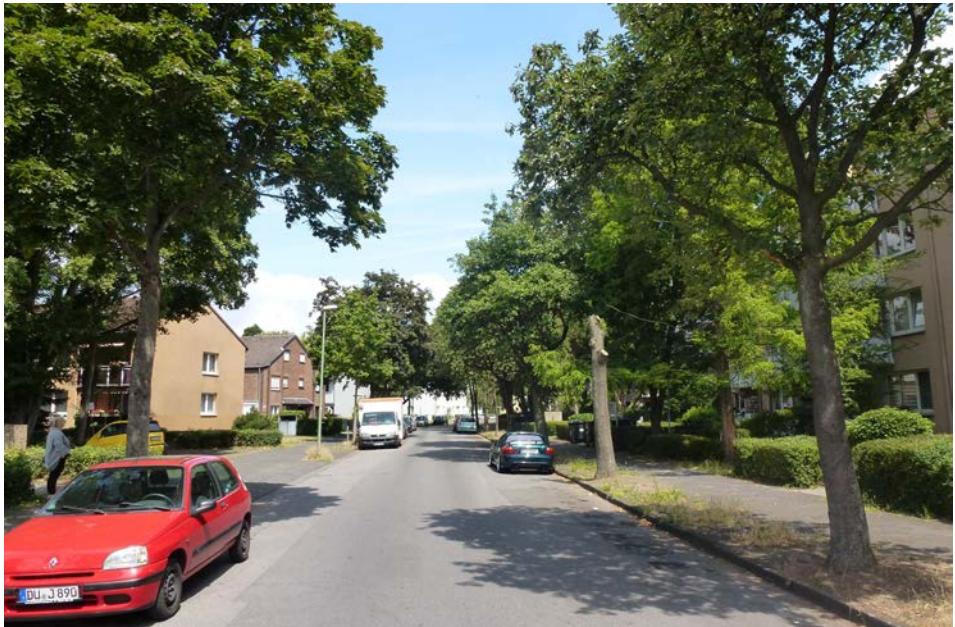
Alleeform: Einfache Allee
Baumartenverteilung: gleichartig
Hauptbaumart: Acer pseudoplatanus
Nebenbaumart(en): Acer platanoides
Pflanzschema: regelmäßig
Vollständigkeit: lückenhaft
Kronendach: offen
Bemerkung: -

auffällige Schäden an den Bäumen: viele Anfahrschäden
Bemerkung Schäden / Schädlinge: -

Fazit: Ahornallee im Hafengebiet. Bergahorn ist als Straßenbaum krankheitsanfällig und damit nur eingeschränkt zukunftsähig.

Bemerkung: Geschädigte Bergahorne ersetzen durch eine andere mittelgroße Baumart (bspw. Acer platanoides i. S.). Lücken innerhalb der Reihen schließen.

zusätzliche Maßnahmen: leere Baumstandorte bepflanzen

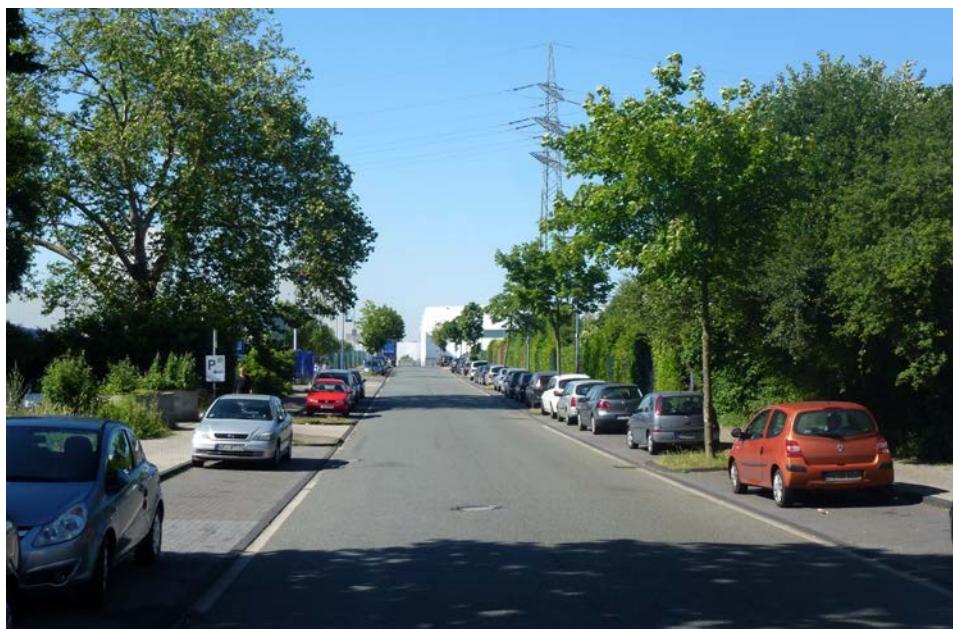
Alleeform: Einfache Allee
 Baumartenverteilung: gleichartig
 Hauptbaumart: *Fraxinus excelsior*
 Nebenbaumart(en): -
 Pflanzschema: regelmäßig
 Vollständigkeit: lückenlos / wenig Lücken
 Kronendach: offen
 Bemerkung: -

Fazit: Gut gestaltete, erhaltenswerte Allee mit gemeiner Esche, die bislang in gutem Zustand ist.

zusätzliche Maßnahmen: leere Baumstandorte bepflanzen

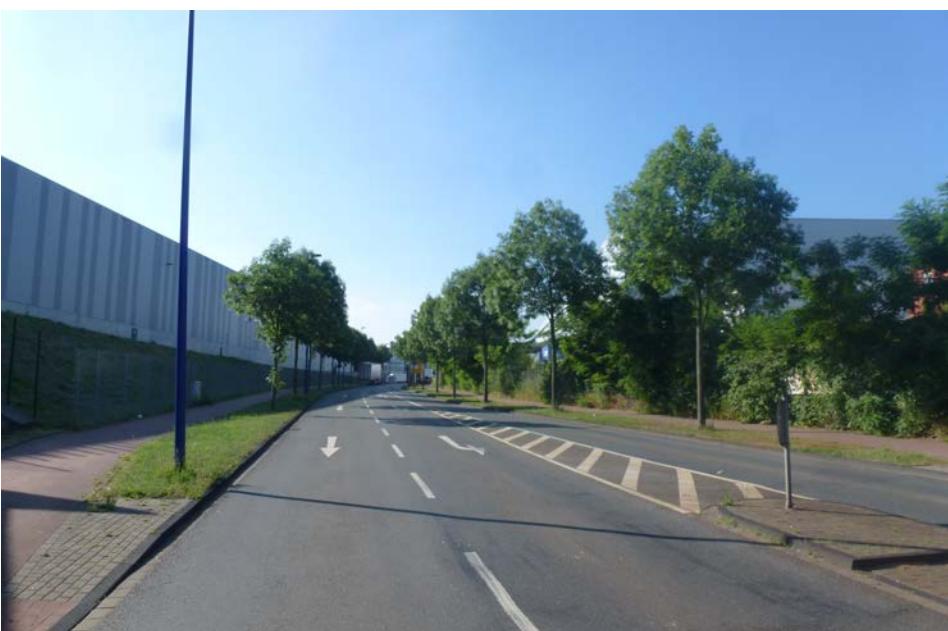
Alleeform: Einfache Allee
 Baumartenverteilung: gleichartig
 Hauptbaumart: Fraxinus excelsior
 Nebenbaumart(en): -
 Pflanzschema: regelmäßig
 Vollständigkeit: stark lückenhaft
 Kronendach: offen
 Bemerkung: -

Fazit: Wichtige Begrünungsfunktion im Hafengebiet. Gemeine Esche krankheitsanfällig, für Ergänzungen und Nachpflanzungen andere Baumart etablieren. Anfahrschutz nachträglich einbauen.

zusätzliche Maßnahmen: leere Baumstandorte bepflanzen, ergänzende Standorte schaffen

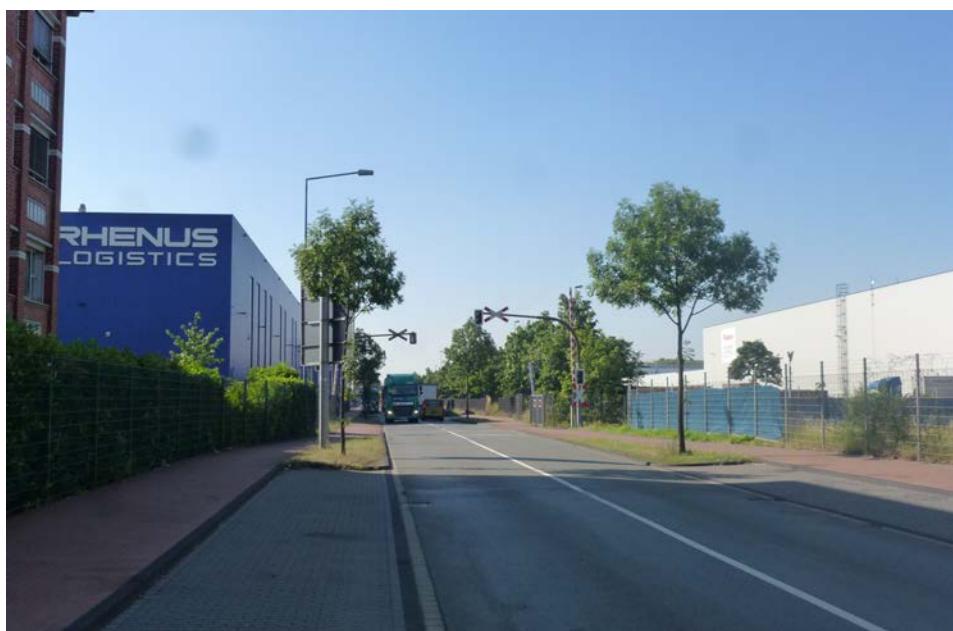
Alleeform: Einfache Allee
 Baumartenverteilung: gleichartig
 Hauptbaumart: *Fraxinus excelsior*
 Nebenbaumart(en): *Acer platanoides*
 Pflanzschema: regelmäßig
 Vollständigkeit: lückenhaft
 Kronendach: offen
 Bemerkung: -

Fazit: Wichtige Begrünungsfunktion im Hafengebiet. Gemeine Esche krankheitsanfällig, für Ergänzungen und Nachpflanzungen andere Baumart (gem. Baumartenliste) etablieren. Anfahrschutz nachträglich einbauen.

zusätzliche Maßnahmen: leere Baumstandorte bepflanzen

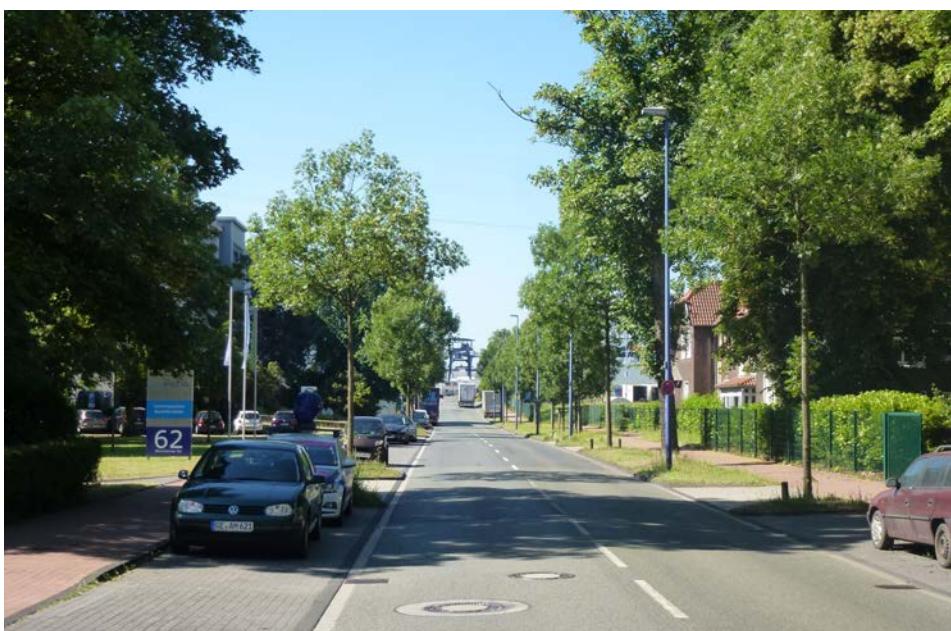
Alleeform: Alleensystem
Baumartenverteilung: gleichartig
Hauptbaumart: Platanus acerifolia
Nebenbaumart(en): -
Pflanzschema: regelmäßig
Vollständigkeit: lückenlos / wenig Lücken
Kronendach: bedeckt
Bemerkung: Parkplatz, an drei Seiten von Allee umgeben

Querschnittsprofil: Q4 (>10m)
Ausstattung: -
Baumscheibe: mittel
Belagschäden: mittel

Fazit: Den Parkplatz umgebende Allee aus Platanen mit Optimierungspotenzial.
hoher Pflegeaufwand: Massaria

zusätzliche Maßnahmen: Standortverbesserung

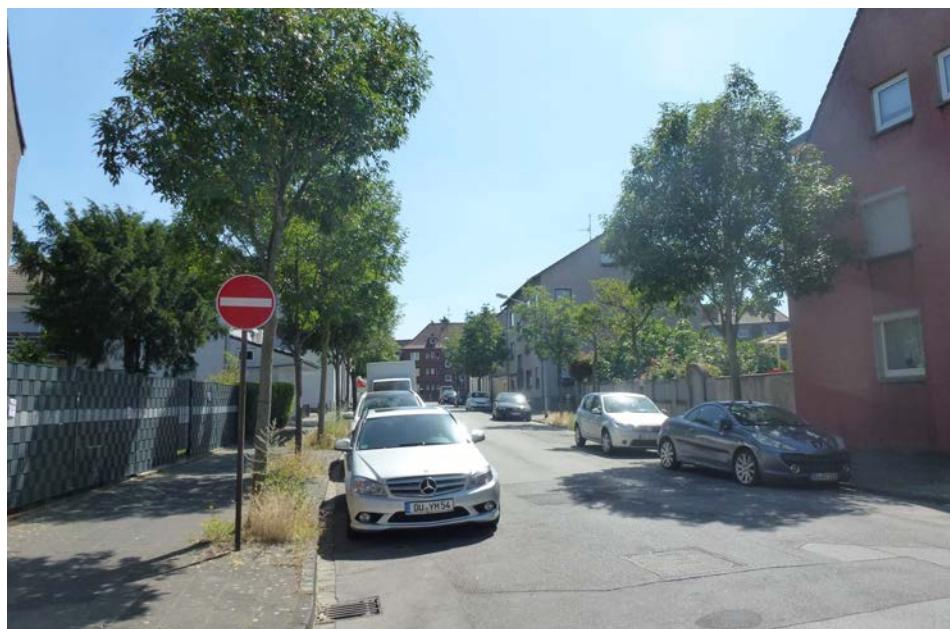
Alleeform: Einfache Allee
Baumartenverteilung: gleichartig
Hauptbaumart: *Tilia cordata*
Nebenbaumart(en): *Tilia tomentosa*
Pflanzschema: regelmäßig
Vollständigkeit: lückenlos / wenig Lücken
Kronendach: offen
Bemerkung: Pflegerückstand

Entwicklungsphase(n): Jugendphase, Reifephase
Vitalität: kränkelnd
Baumart am Standort kritisch: -

Querschnittsprofil: Q1 (3-4m)
Ausstattung: -
Baumscheibe: schlecht
Belagschäden: kaum

Fazit: Lindenallee mit Optimierungspotenzial: Standortverbesserungen zur Erhöhung der Zukunftsähigkeit.

zusätzliche Maßnahmen: Standortverbesserung

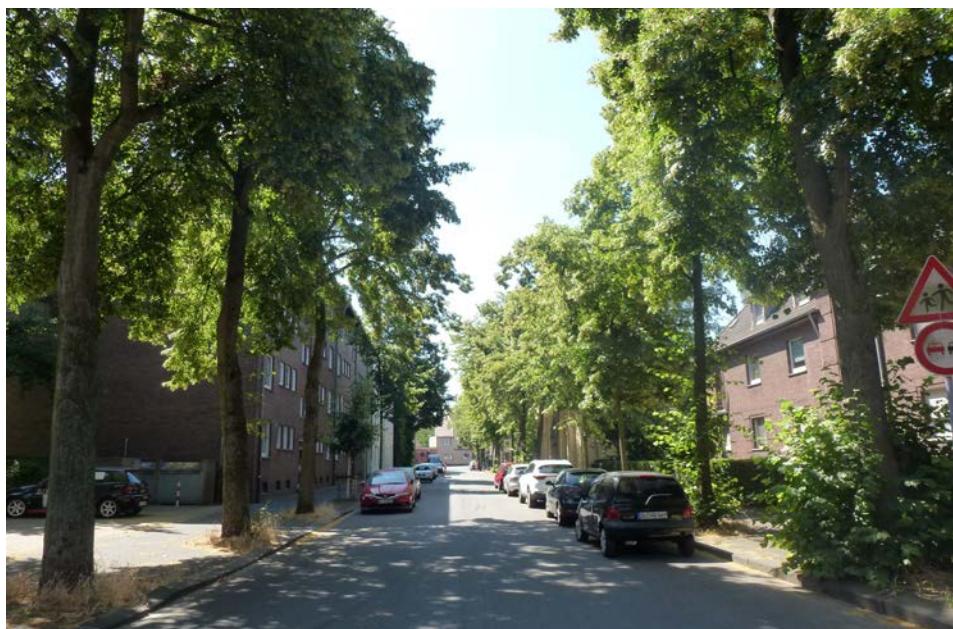
Alleeform: Einfache Allee
Baumartenverteilung: gleichartig
Hauptbaumart: Platanus acerifolia
Nebenbaumart(en): Sorbus intermedia
Pflanzschema: regelmäßig
Vollständigkeit: lückenlos / wenig Lücken
Kronendach: bedeckt
Bemerkung: -

Entwicklungsphase(n): Reifephase, Alterungsphase
Vitalität: gesund
Baumart am Standort kritisch: ja - vor Einfahrten

Fazit: Die Platanenallee nimmt den zur Verfügung stehenden Platz vollständig ein.
Erheblicher Dichtstand, durch Entnahme Bestand auflockern.
hoher Pflegeaufwand: Massaria

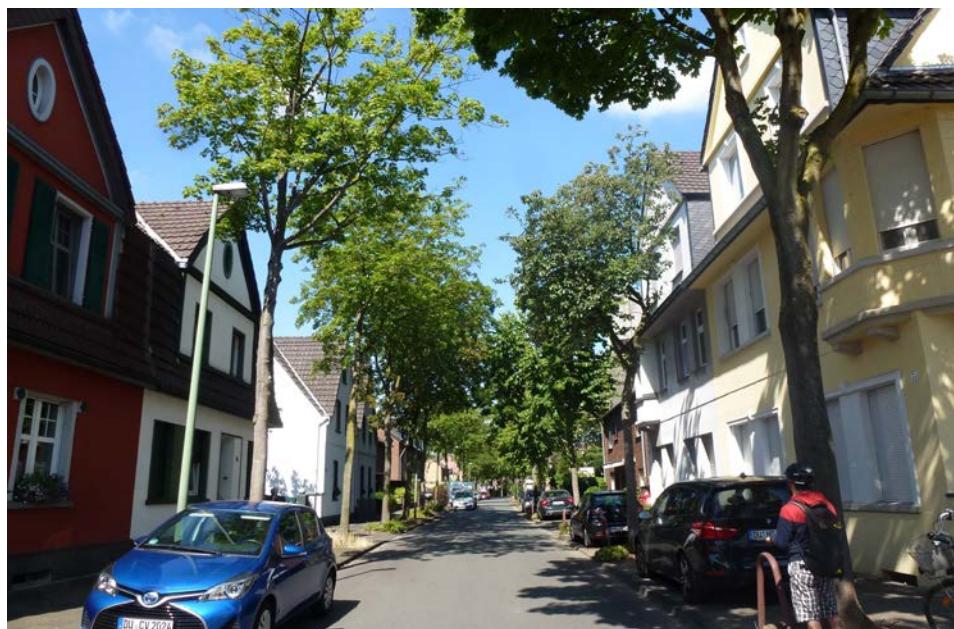
Alleeform: Einfache Allee
Baumartenverteilung: gleichartig
Hauptbaumart: Tilia spec.
Nebenbaumart(en): -
Pflanzschema: regelmäßig
Vollständigkeit: lückenlos / wenig Lücken
Kronendach: offen
Bemerkung: -

Fazit: Keine Erweiterung der Allee sinnvoll, da kein Platz für Neupflanzungen vorhanden ist und die Infrastruktur viel Platz einnimmt.

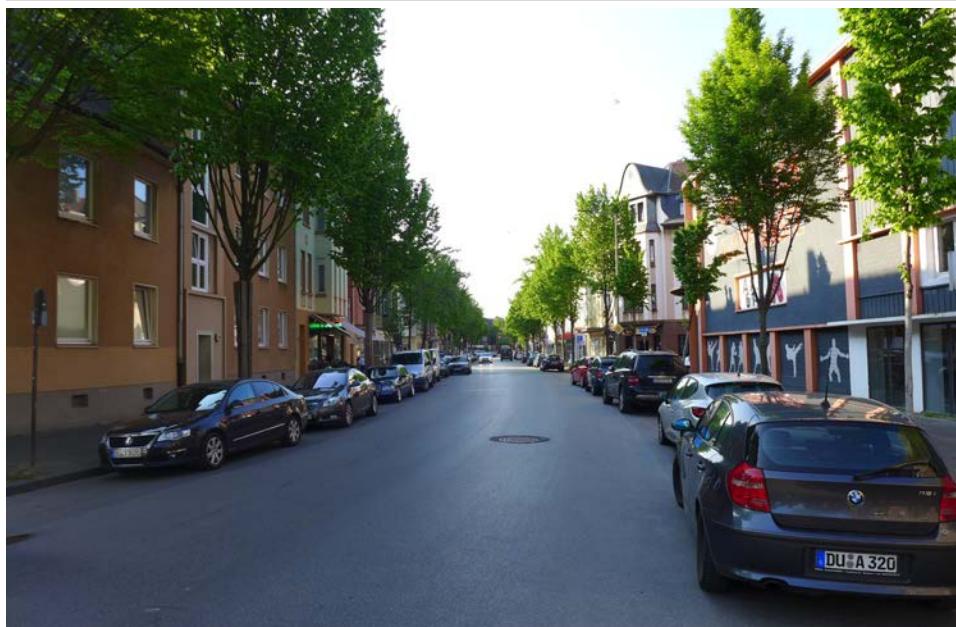
Alleeform: Einfache Allee
Baumartenverteilung: gleichartig
Hauptbaumart: *Fraxinus excelsior*
Nebenbaumart(en): -
Pflanzschema: regelmäßig
Vollständigkeit: lückenlos / wenig Lücken
Kronendach: offen
Bemerkung: -
Breiter Parkstreifen entlang der Straße

Entwicklungsphase(n): Jugendphase
Vitalität: gesund
Baumart am Standort kritisch: ja - Große Baumart für kleinen Pflanzstreifen

auffällige Schäden an den Bäumen: viele Anfahrschäden
Bemerkung Schäden / Schädlinge: Durch den Konkurrenzdruck der umgebenden Gehölzbestände sind die Kronen der Eschen unformig und einseitig gewachsen.

Fazit: Junge Anpflanzung mit gut gewählten Abständen bei schwierigen Standortbedingungen. Erscheinungsbild als Allee durch Überhang von Kronenteilen aus den umliegenden Gehölzbeständen gestört. Zur besseren Entwicklung der Eschen, Gehölzbestände zurück nehmen und Pflegeschnitte an Eschen vornehmen.

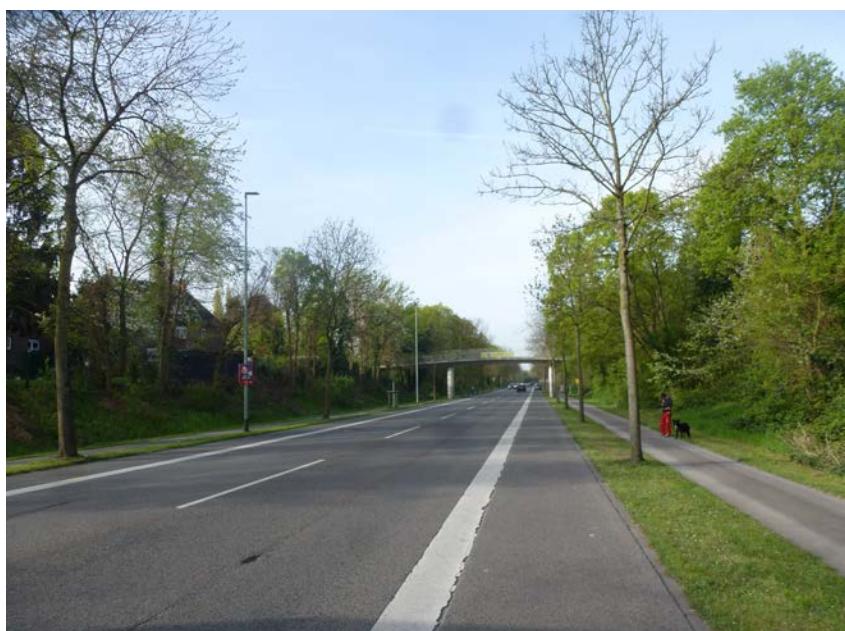
Alleeform:	Einfache Allee
Baumartenverteilung:	gleichartig
Hauptbaumart:	Fraxinus excelsior
Nebenbaumart(en):	-
Pflanzschema:	regelmäßig
Vollständigkeit:	lückenlos / wenig Lücken
Kronendach:	offen
Bemerkung:	-

Entwicklungsphase(n):	Jugendphase
Vitalität:	gesund
Baumart am Standort kritisch:	ja - Große Baumart für kleinen Pflanzstreifen

Fazit: Junge Anpflanzung mit besseren Wuchsbildern als in Kollektiv 1. Sehr schönes Erscheinungsbild als Allee, da gleichmäßig gepflanzt und einheitliche Baumartenwahl.
Standortbedingungen problematisch. Sehr hoch gepflanzt/gewachsen und bereits erste Bodenaufwölbungen.

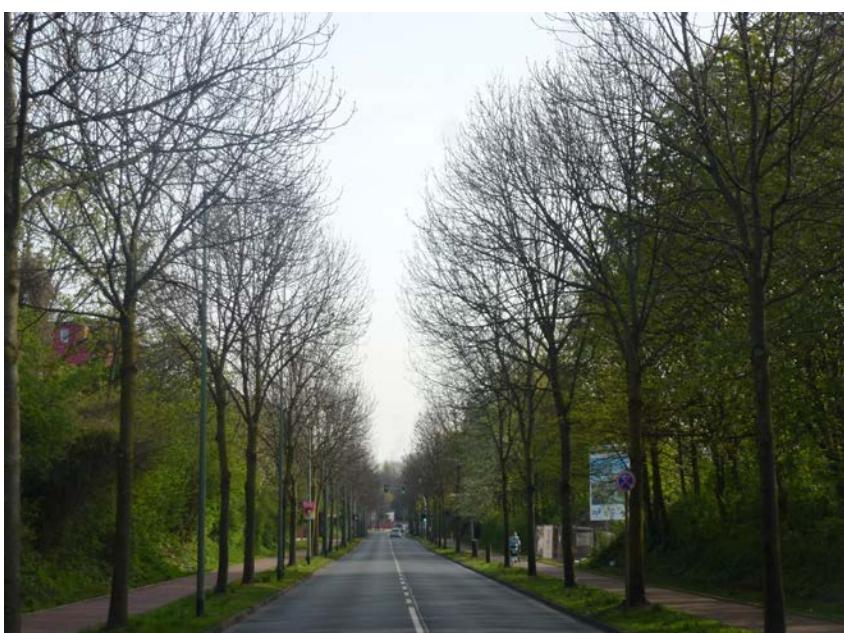
Alleeform: Einfache Allee
Baumartenverteilung: gleichartig
Hauptbaumart: *Tilia cordata*
Nebenbaumart(en): -
Pflanzschema: regelmäßig
Vollständigkeit: lückenhaft
Kronendach: bedeckt
Bemerkung: -

Fazit: Lückenlose, gleichalte Allee aus Linden mit schönem Tunneleffekt der Kronen.

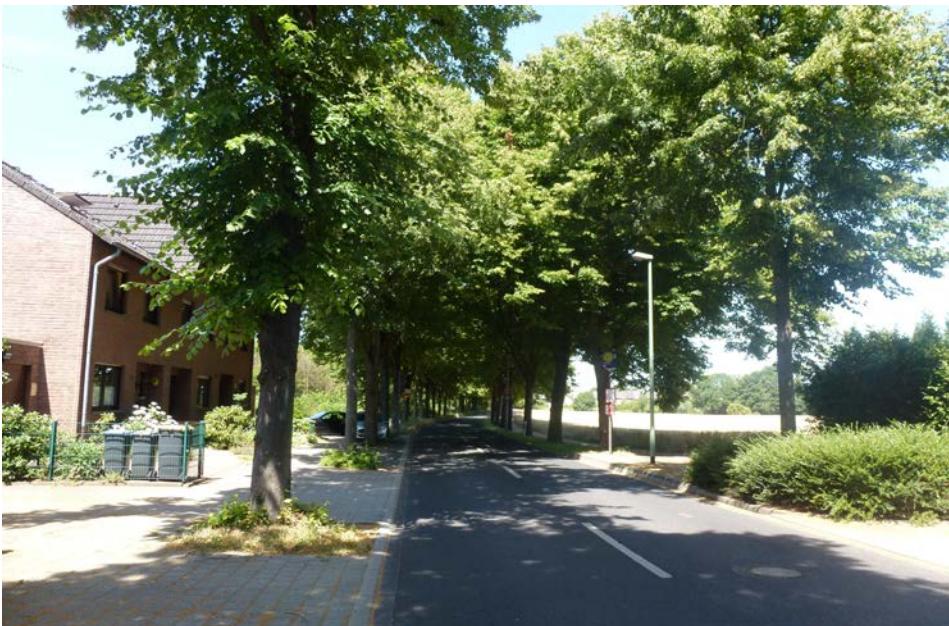
Alleeform: Einfache Allee
Baumartenverteilung: gleichartig
Hauptbaumart: Liquidambar styraciflua
Nebenbaumart(en): Acer saccharinum
Pflanzschema: unregelmäßig
Vollständigkeit: lückenhaft
Kronendach: offen
Bemerkung: Erziehungsschnitt notwendig

Gut gestaltete, junge Ambergärtnerallee. Erhalt und Ergänzung durch Standortverbesserungen (größere Baumscheiben) und neue Baumstandorte.
