Geschützte Alleen in Duisburg Bezirk Rheinhausen

AL-DU-xxxx
Straße
1

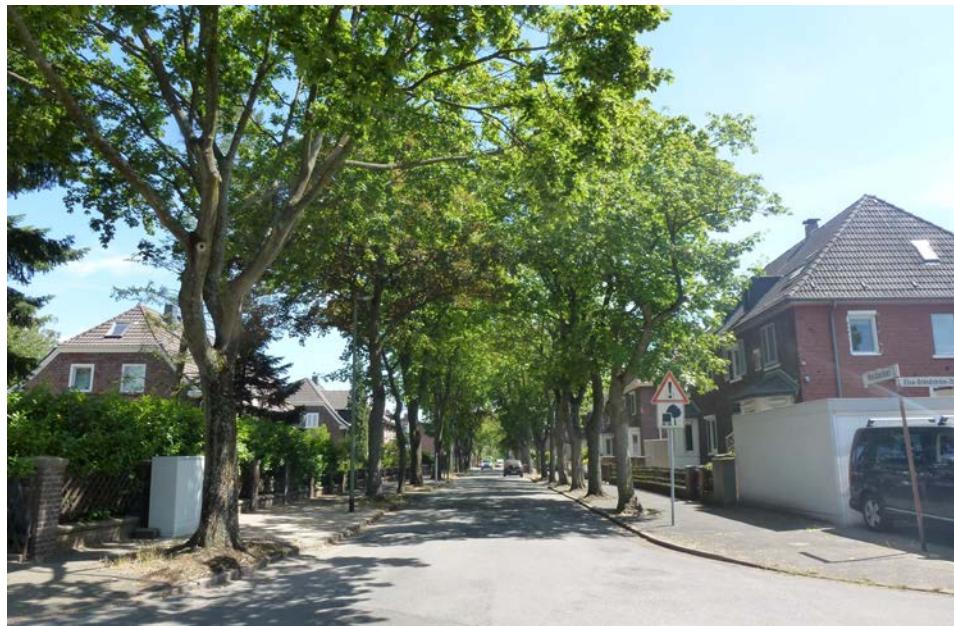
Alleeform:	Einfache Allee
Baumartenverteilung:	gleichartig
Hauptbaumart:	Acer pseudoplatanus
Nebenbaumart(en):	-
Pflanzschema:	regelmäßig
Vollständigkeit:	stark lückenhaft
Kronendach:	offen
Bemerkung:	massive Konkurrenz aus Gehölzbestand an Südseite

Entwicklungsphase(n):	Reifephase, Alterungsphase
Vitalität:	kränkelnd
Baumart am Standort kritisch:	ja - Bergahorn

Querschnittsprofil:	Q4 (>10m)	<input type="checkbox"/> Gehweg besonders schmal / teilweise nicht nutzbar
Ausstattung:	-	<input type="checkbox"/> offensichtlich störende Infrastruktur
Baumscheibe:	gut	
Belagschäden:	keine

auffällige Schäden an den Bäumen:
Bemerkung Schäden / Schädlinge:

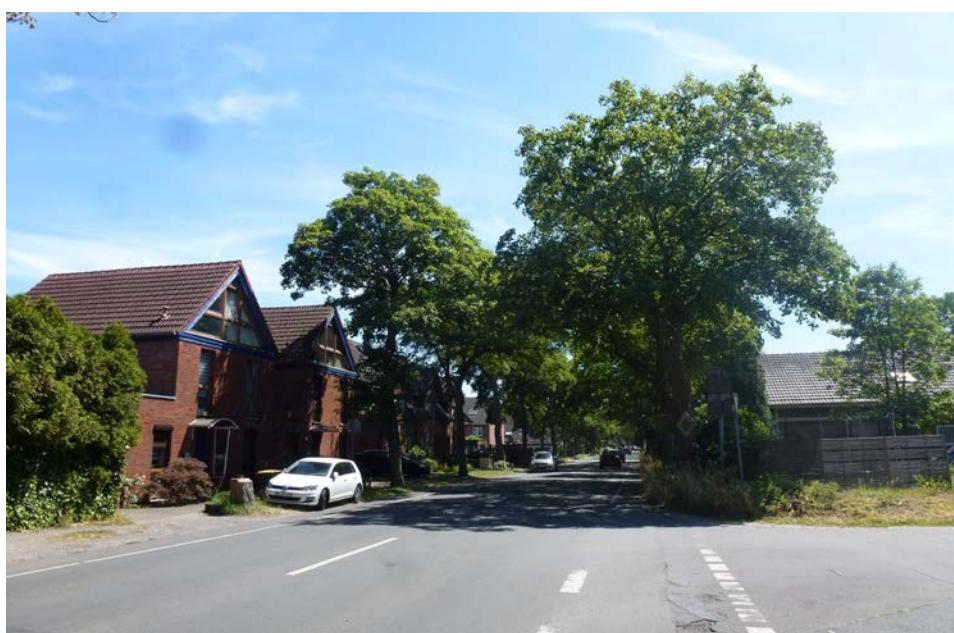
Alleiform:	Einfache Allee
Baumartenverteilung:	gleichartig
Hauptbaumart:	<i>Aesculus hippocastanum</i>
Nebenbaumart(en):	<i>Aesculus carnea</i> , <i>Robinia pseudoacacia</i> , <i>Tilia cordata</i>
Pflanzschema:	regelmäßig
Vollständigkeit:	lückenlos / wenig Lücken
Kronendach:	offen
Bemerkung:	-

Entwicklungsphase(n):	Jugendphase, Reifephase, Alterungsphase, mit Nachpflanzungen
Vitalität:	kränkelnd
Baumart am Standort kritisch:	ja - Roßkastanie, Nachpflanzungen

Querschnittsprofil:	Q3 (6-10m)	<input type="checkbox"/> Gehweg besonders schmal / teilweise nicht nutzbar
Ausstattung:	-	<input type="checkbox"/> offensichtlich störende Infrastruktur
Baumscheibe:	gut	
Belagschäden:	mittel

auffällige Schäden an den Bäumen:	Schädlinge / Schadpilze, viele Anfahrschäden
Bemerkung Schäden / Schädlinge:	Befall mit Miniermotte viele Anfahrschäden

Zukunftswürdigkeit:	2 - gut	Zukunftsähigkeit:	5 - mangelhaft
Zeitraum Handlungsempfehlung:	mittelfristig

zusätzliche Maßnahmen:
Standortverbesserung, Belagsschäden beheben

Fazit:
Lange Allee mit wichtiger Begrünungsfunktion. Baumarten krankheitsanfällig und damit nur eingeschränkt zukunftsähig. Sukzessive Austausch vornehmen.

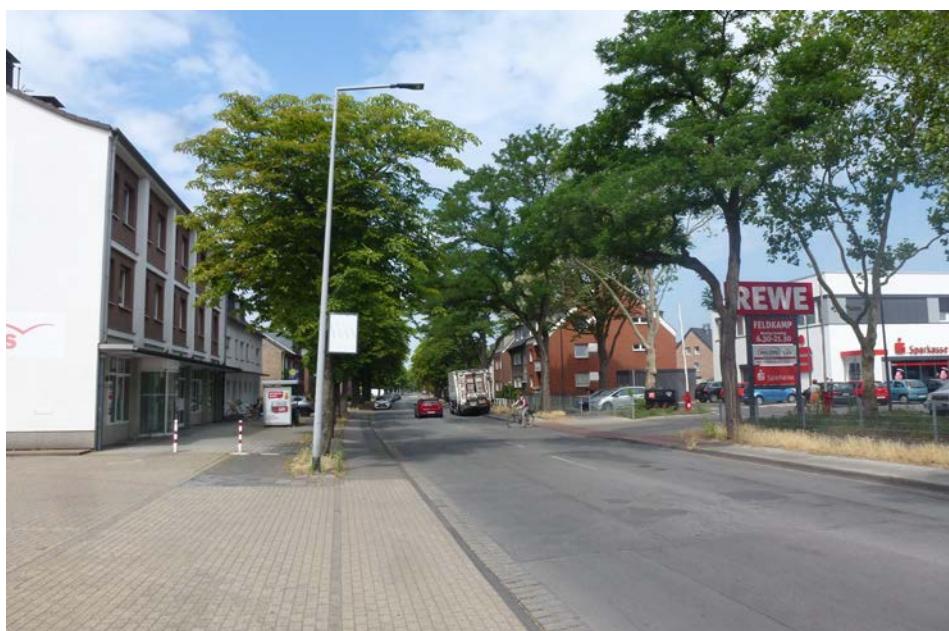
Alleeform: Doppelallee
Baumartenverteilung: gleichartig
Hauptbaumart: *Tilia cordata*
Nebenbaumart(en): -
Pflanzschema: regelmäßig
Vollständigkeit: lückenlos / wenig Lücken
Kronendach: bedeckt
Bemerkung: teilweise dreireihig

Entwicklungsphase(n): Reifephase
Vitalität: gesund
Baumart am Standort kritisch: -

Querschnittsprofil: Q4 (>10m)
Ausstattung: -
Baumscheibe: gut
Belagschäden: kaum

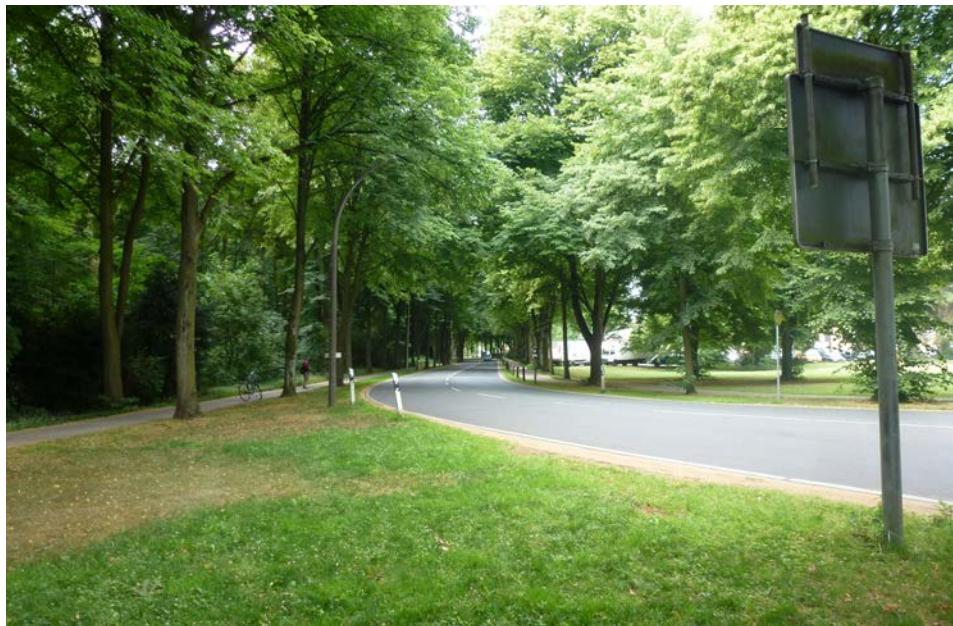
Alleeform: Einfache Allee
Baumartenverteilung: gleichartig
Hauptbaumart: *Tilia cordata*
Nebenbaumart(en): *Tilia tomentosa*
Pflanzschema: regelmä^ßig
Vollstndigkeit: lückenlos / wenig Lücken
Kronendach: bedeckt
Bemerkung: teilweise Dichtstand

Entwicklungsphase(n): Jugendphase, Reifephase
Vitalitt: gesund
Baumart am Standort kritisches:

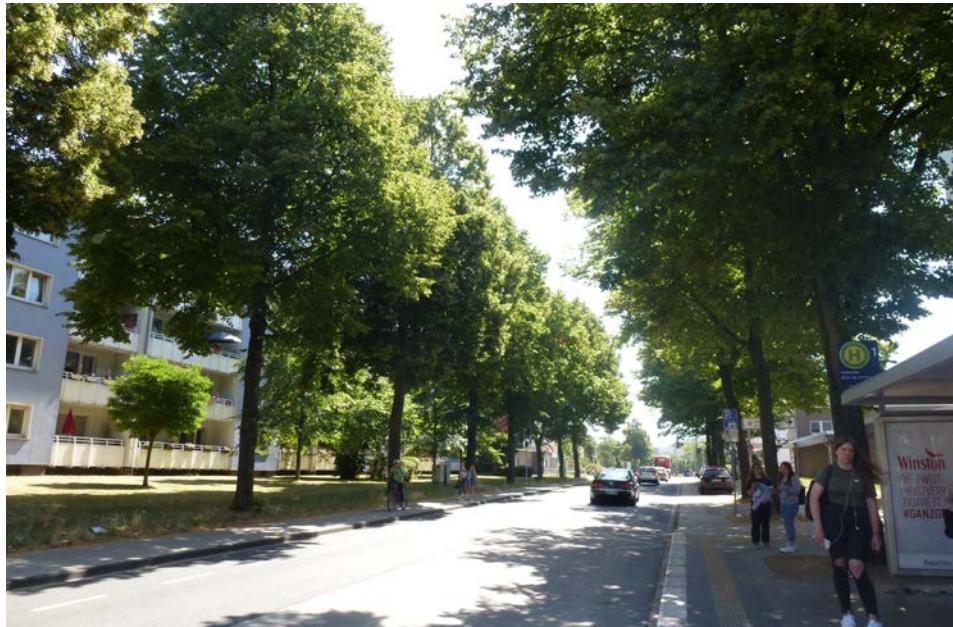
Alleeform: Einfache Allee
Baumartenverteilung: gleichartig
Hauptbaumart: Acer platanoides 'Globosum'
Nebenbaumart(en): -
Pflanzschema: regelmäßig
Vollständigkeit: lückenlos / wenig Lücken
Kronendach: bedeckt
Bemerkung: Kronenform etwas verwachsen, Schnitt erforderlich

Entwicklungsphase(n): Reifephase
Vitalität: gesund
Baumart am Standort kritisch: -

Querschnittsprofil: Q2 (4-6m)
Ausstattung: -
Baumscheibe: mittel
Belagschäden: keine

auffällige Schäden an den Bäumen: eingefaulte Astungswunden
Bemerkung Schäden / Schädlinge: -

zusätzliche Maßnahmen: Standortverbesserung

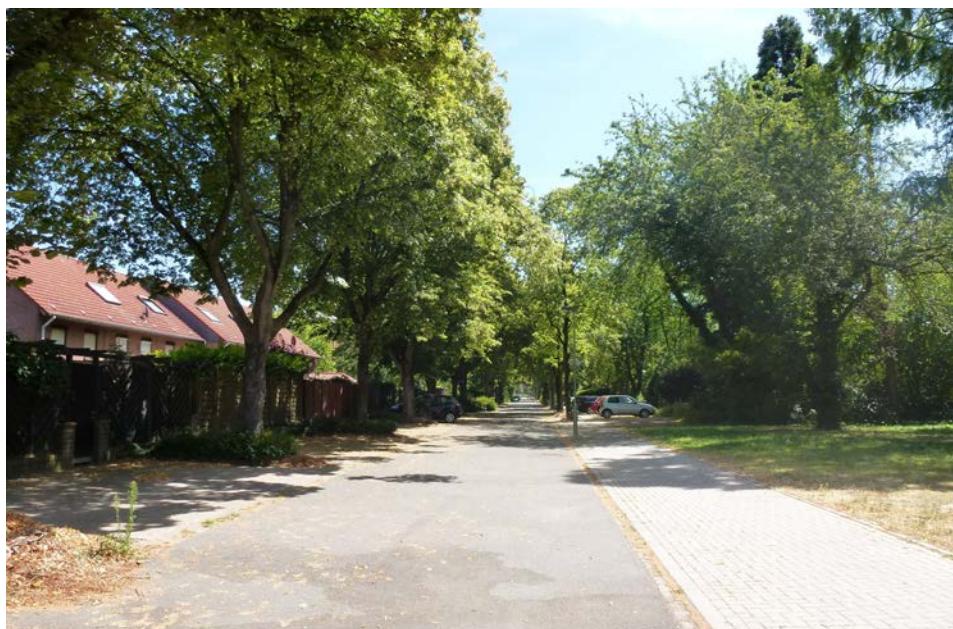
Alleeform: Einfache Allee
Baumartenverteilung: gleichartig
Hauptbaumart: Acer platanoides
Nebenbaumart(en): -
Pflanzschema: regelmäßig
Vollständigkeit: lückenhaft
Kronendach: offen
Bemerkung: -

Entwicklungsphase(n): Jugendphase
Vitalität: kränkelnd
Baumart am Standort kritisch: -

auffällige Schäden an den Bäumen: viele Anfahrschäden
Bemerkung Schäden / Schädlinge: Trockenschäden

zusätzliche Maßnahmen: leere Baumstandorte bepflanzen

Fazit: Ahornallee mit mäßigem Erscheinungsbild in hoch versiegeltem Hafengebiet. Für eine zukunftsähige Entwicklung hitzetolerante Baumart wählen und Anfahrschutz nachrüsten.

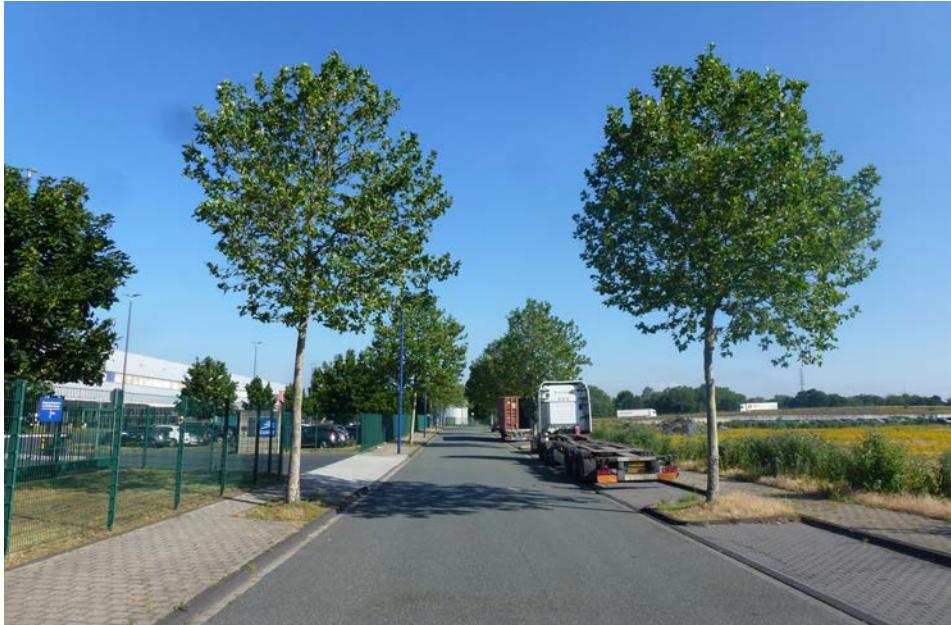
Alleeform: Einfache Allee
Baumartenverteilung: gleichartig
Hauptbaumart: *Tilia cordata*
Nebenbaumart(en): -
Pflanzschema: regelmäßig
Vollständigkeit: lückenlos / wenig Lücken
Kronendach: offen
Bemerkung: -

Entwicklungsphase(n): Jugendphase
Vitalität: gesund
Baumart am Standort kritisch: -

Querschnittsprofil: Q4 (>10m)
Ausstattung: -
Baumscheibe: gut
Belagschäden: keine

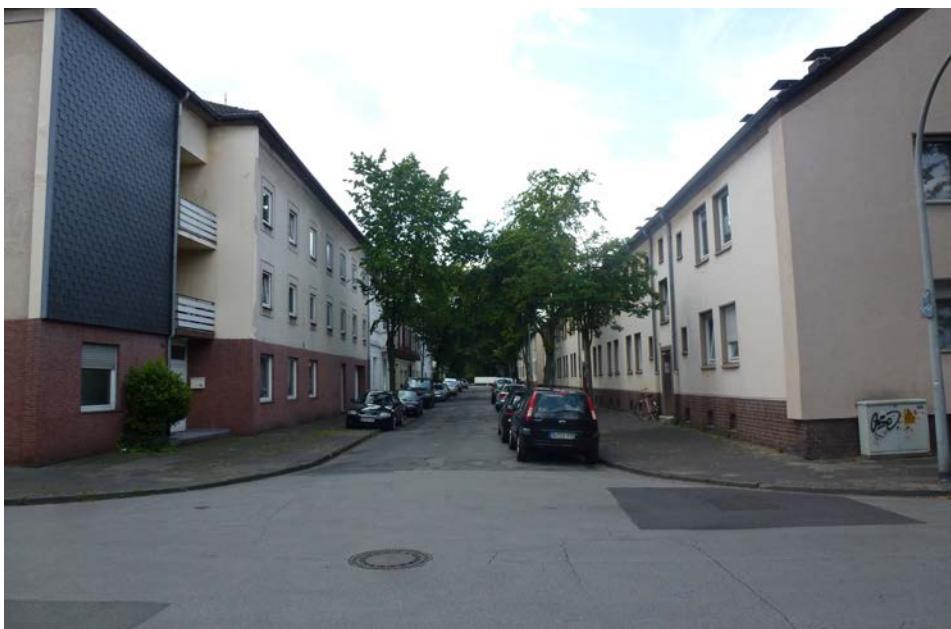
Alleiform:	Einfache Allee
Baumartenverteilung:	gemischt
Hauptbaumart:	Acer platanoides
Nebenbaumart(en):	Acer platanoides (rotlaubige Sorte), Sorbus intermedia, Sorbus aucuparia
Pflanzschema:	unregelmäßig
Vollständigkeit:	lückenhaft
Kronendach:	offen
Bemerkung:	-

Entwicklungsphase(n):	Jugendphase, Reifephase, mit Nachpflanzungen
Vitalität:	gesund
Baumart am Standort kritisch:	ja - Sorbus intermedia schwach vital

Querschnittsprofil:	Q3 (6-10m)	<input type="checkbox"/> Gehweg besonders schmal / teilweise nicht nutzbar
Ausstattung:	-	<input type="checkbox"/> offensichtlich störende Infrastruktur
Baumscheibe:	mittel	
Belagschäden:	mittel

auffällige Schäden an den Bäumen:	-
Bemerkung Schäden / Schädlinge:	Schillerporling an S. intermedia

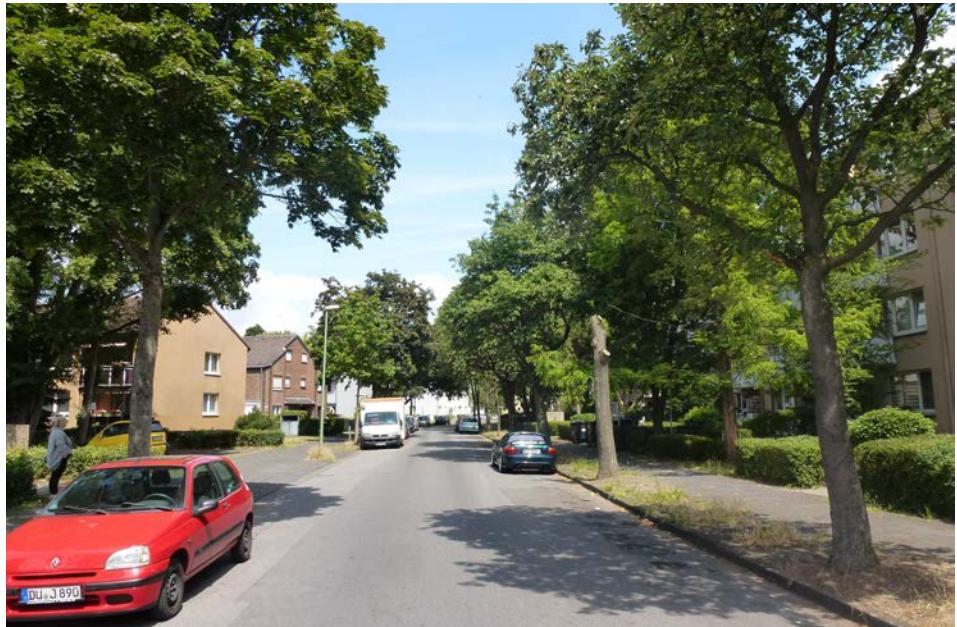
Alleeform: Einfache Allee
Baumartenverteilung: gleichartig
Hauptbaumart: Acer pseudoplatanus
Nebenbaumart(en): Acer platanoides
Pflanzschema: regelmäßig
Vollständigkeit: lückenhaft
Kronendach: offen
Bemerkung: -

Entwicklungsphase(n): Jugendphase
Vitalität: gesund
Baumart am Standort kritisch: -

auffällige Schäden an den Bäumen: viele Anfahrschäden
Bemerkung Schäden / Schädlinge: -

Fazit: Ahornallee im Hafengebiet. Bergahorn ist als Straßenbaum krankheitsanfällig und damit nur eingeschränkt zukunftsähig.

Bemerkung: Geschädigte Bergahorne ersetzen durch eine andere mittelgroße Baumart (bspw. Acer platanoides i. S.). Lücken innerhalb der Reihen schließen.

zusätzliche Maßnahmen: leere Baumstandorte bepflanzen

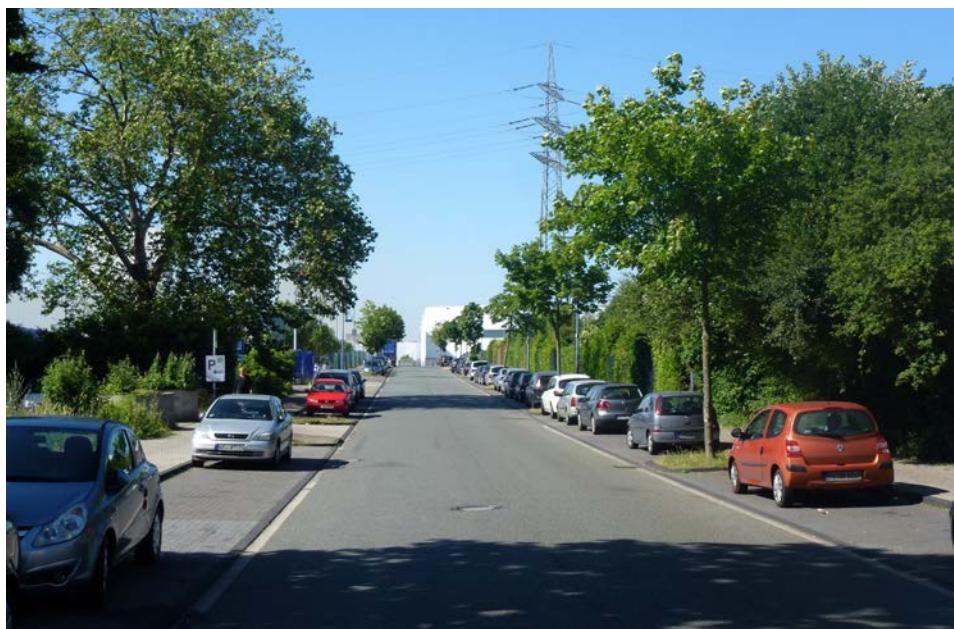
Alleeform: Einfache Allee
 Baumartenverteilung: gleichartig
 Hauptbaumart: *Fraxinus excelsior*
 Nebenbaumart(en): -
 Pflanzschema: regelmäßig
 Vollständigkeit: lückenlos / wenig Lücken
 Kronendach: offen
 Bemerkung: -

Fazit: Wichtige Begrünungsfunktion im Hafengebiet. Gemeine Esche krankheitsanfällig, für Ergänzungen und Nachpflanzungen andere Baumart (gem. Baumartenliste) etablieren. Anfahrschutz nachträglich einbauen.

zusätzliche Maßnahmen: leere Baumstandorte bepflanzen

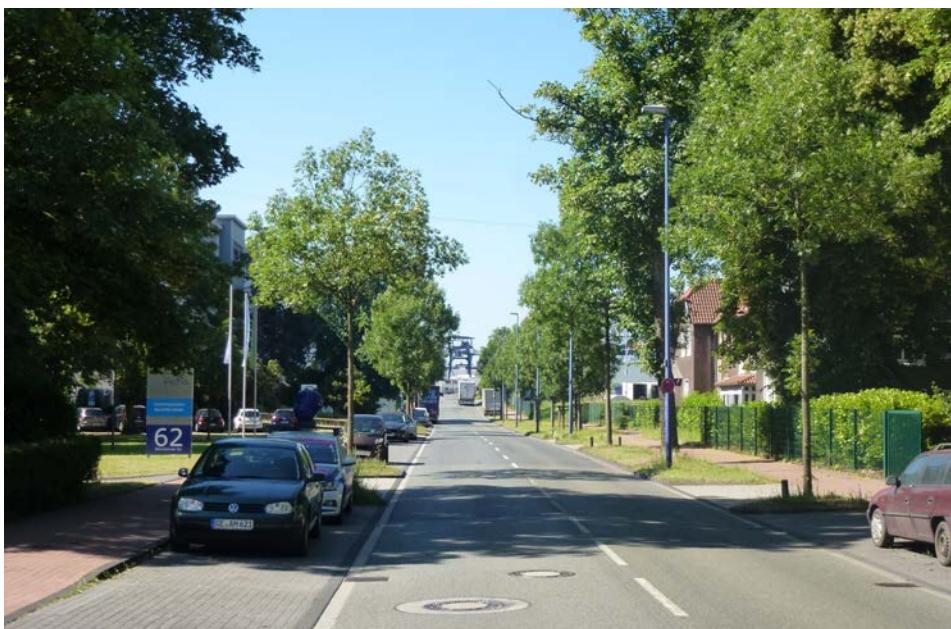
Alleeform: Alleensystem
Baumartenverteilung: gleichartig
Hauptbaumart: Platanus acerifolia
Nebenbaumart(en): -
Pflanzschema: regelmäßig
Vollständigkeit: lückenlos / wenig Lücken
Kronendach: bedeckt
Bemerkung: Parkplatz, an drei Seiten von Allee umgeben

Entwicklungsphase(n): Reifephase, Alterungsphase
Vitalität: gesund
Baumart am Standort kritisch: -

Querschnittsprofil: Q4 (>10m)
Ausstattung: -
Baumscheibe: mittel
Belagschäden: mittel

Fazit: Den Parkplatz umgebende Allee aus Platanen mit Optimierungspotenzial.
hoher Pflegeaufwand: Massaria

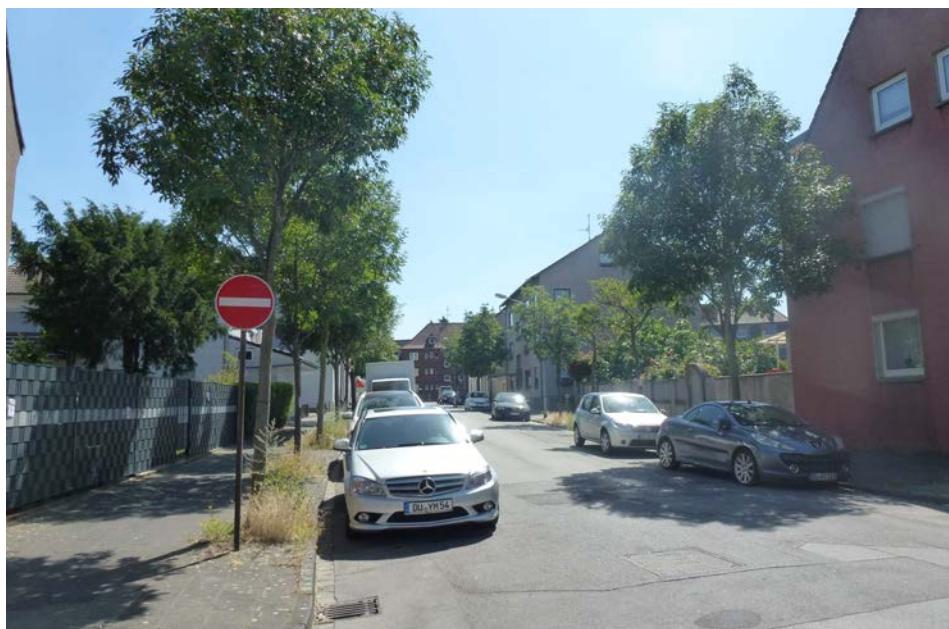
Alleeform: Einfache Allee
Baumartenverteilung: gleichartig
Hauptbaumart: *Tilia cordata*
Nebenbaumart(en): *Tilia tomentosa*
Pflanzschema: regelmäßig
Vollständigkeit: lückenlos / wenig Lücken
Kronendach: offen
Bemerkung: Pflegerückstand

Entwicklungsphase(n): Jugendphase, Reifephase
Vitalität: kränkelnd
Baumart am Standort kritisch: -

Querschnittsprofil: Q1 (3-4m)
Ausstattung: -
Baumscheibe: schlecht
Belagschäden: kaum

Fazit: Keine Erweiterung der Allee sinnvoll, da kein Platz für Neupflanzungen vorhanden ist und die Infrastruktur viel Platz einnimmt.

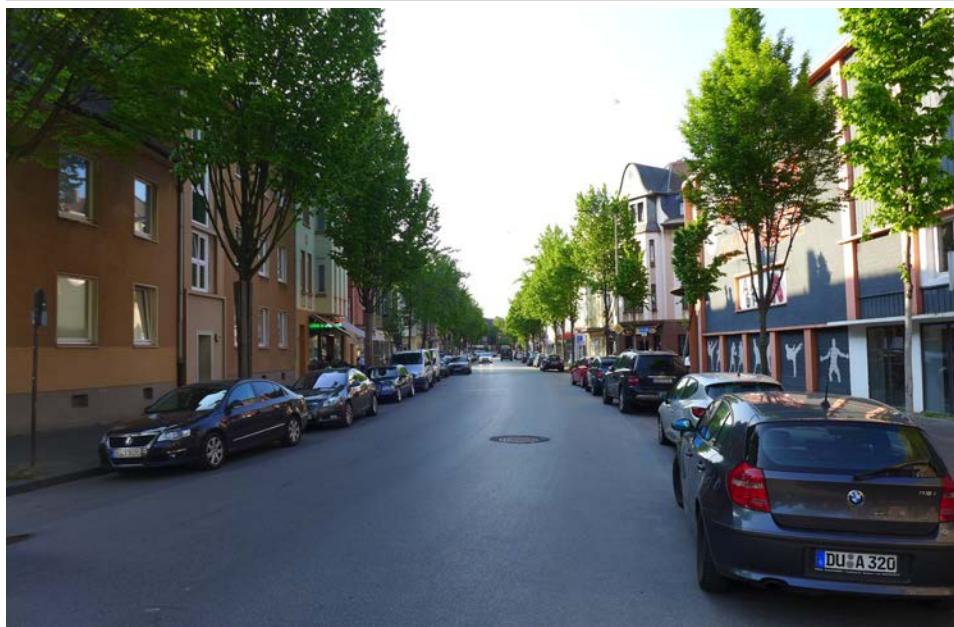
Alleeform: Einfache Allee
Baumartenverteilung: gleichartig
Hauptbaumart: *Fraxinus excelsior*
Nebenbaumart(en): -
Pflanzschema: regelmäßig
Vollständigkeit: lückenlos / wenig Lücken
Kronendach: offen
Bemerkung: -
Breiter Parkstreifen entlang der Straße

Entwicklungsphase(n): Jugendphase
Vitalität: gesund
Baumart am Standort kritisch: ja - Große Baumart für kleinen Pflanzstreifen

auffällige Schäden an den Bäumen: viele Anfahrschäden
Bemerkung Schäden / Schädlinge: Durch den Konkurrenzdruck der umgebenden Gehölzbestände sind die Kronen der Eschen unformig und einseitig gewachsen.

Fazit: Junge Anpflanzung mit gut gewählten Abständen bei schwierigen Standortbedingungen. Erscheinungsbild als Allee durch Überhang von Kronenteilen aus den umliegenden Gehölzbeständen gestört. Zur besseren Entwicklung der Eschen, Gehölzbestände zurück nehmen und Pflegeschnitte an Eschen vornehmen.

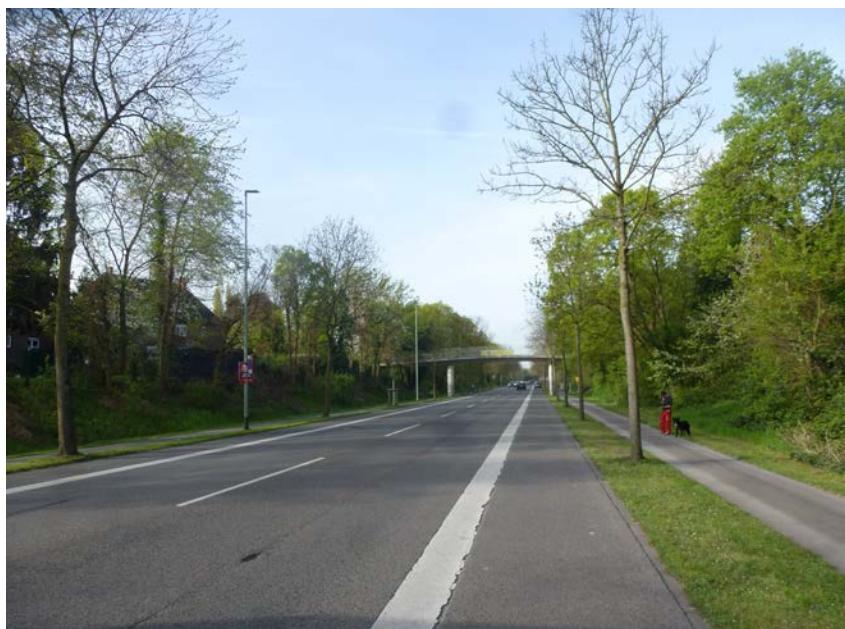
Alleeform: Einfache Allee
Baumartenverteilung: gleichartig
Hauptbaumart: Fraxinus excelsior
Nebenbaumart(en): -
Pflanzschema: regelmäßig
Vollständigkeit: lückenlos / wenig Lücken
Kronendach: offen
Bemerkung: -

Entwicklungsphase(n): Jugendphase
Vitalität: gesund
Baumart am Standort kritisch: ja - Große Baumart für kleinen Pflanzstreifen

Fazit: Junge Anpflanzung mit besseren Wuchsgebilden als in Kollektiv 1. Sehr schönes Erscheinungsbild als Allee, da gleichmäßig gepflanzt und einheitliche Baumartenwahl.
Standortbedingungen problematisch. Sehr hoch gepflanzt/gewachsen und bereits erste Bodenaufwölbungen.
