Geschützte Alleen in Duisburg Bezirk Süd

"Geschützte Alleen Duisburg" -
Bestandsicherung, Ergänzung und kontinuierlicher Umbau

Handlungsempfehlungen und -zeiträume

Bezirk Süd

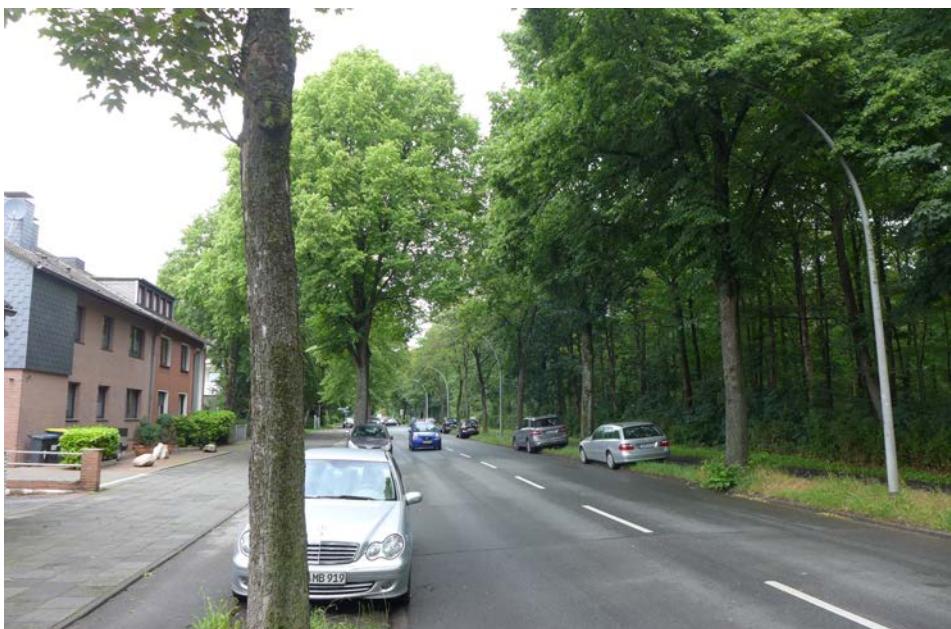
Alleeform: Einfache Allee
Baumartenverteilung: gleichartig
Hauptbaumart: *Tilia cordata*
Nebenbaumart(en): -
Pflanzschema: regelmäßig
Vollständigkeit: lückenlos / wenig Lücken
Kronendach: offen
Bemerkung: Pflegeschnitt erforderlich

Entwicklungsphase(n): Reifephase
Vitalität: gesund
Baumart am Standort kritisch: -

Querschnittsprofil: Q3 (6-10m)
Ausstattung: -
Baumscheibe: mittel
Belagschäden: kaum

Fazit: Gleichmäßige Lindenallee mit durchgehenden Pflanzstreifen und gutem Entwicklungspotenzial.

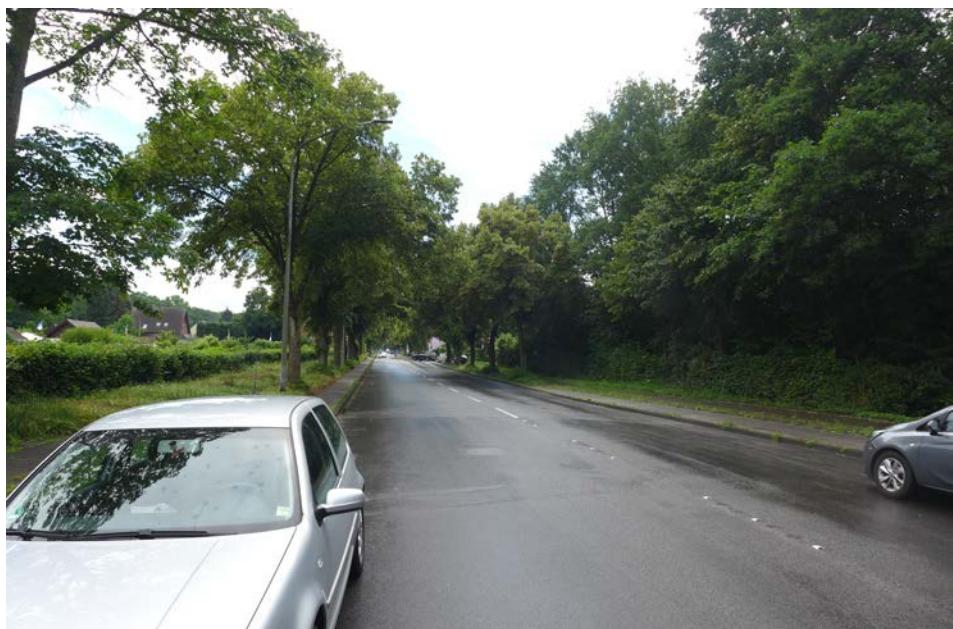
Alleeform: Einfache Allee
Baumartenverteilung: gleichartig
Hauptbaumart: *Platanus acerifolia*
Nebenbaumart(en): *Corylus colurna*
Pflanzschema: regelmäßig
Vollständigkeit: lückenlos / wenig Lücken
Kronendach: bedeckt
Bemerkung: Dichtstand

Entwicklungsphase(n): Reifephase, Alterungsphase
Vitalität: gesund
Baumart am Standort kritisch: -

Fazit: Lückenlose, gleichalte Allee aus Platanen mit schönem Tunneleffekt der Kronen.
hoher Pflegeaufwand: Massaria, Dichtstand

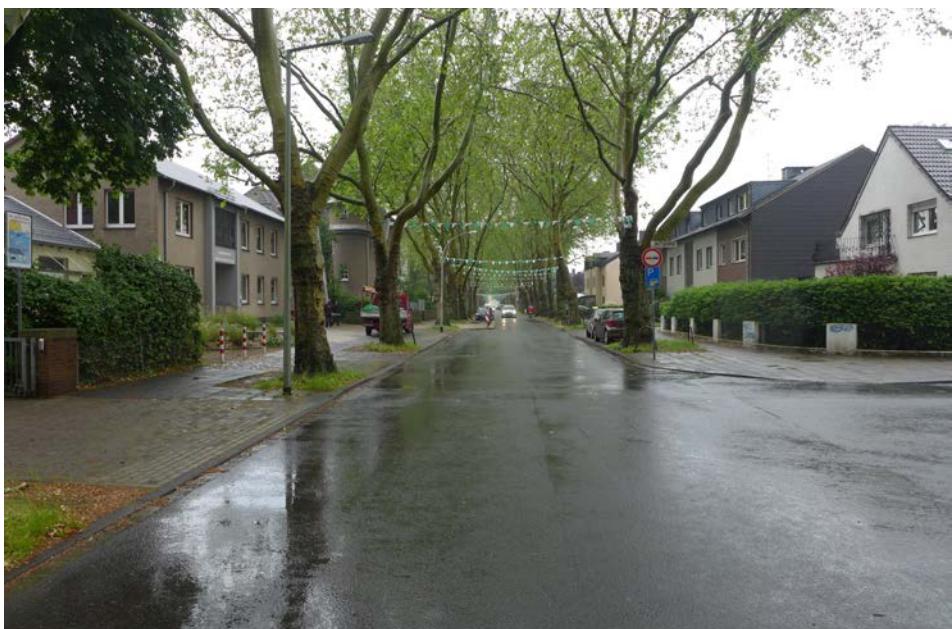
Alleeform: Einfache Allee
Baumartenverteilung: gleichartig
Hauptbaumart: *Tilia cordata*
Nebenbaumart(en): -
Pflanzschema: regelmäßig
Vollständigkeit: lückenlos / wenig Lücken
Kronendach: bedeckt
Bemerkung: -

Fazit: Lückenlose, gleichalte Allee aus Linden mit schönem Tunneleffekt der Kronen.

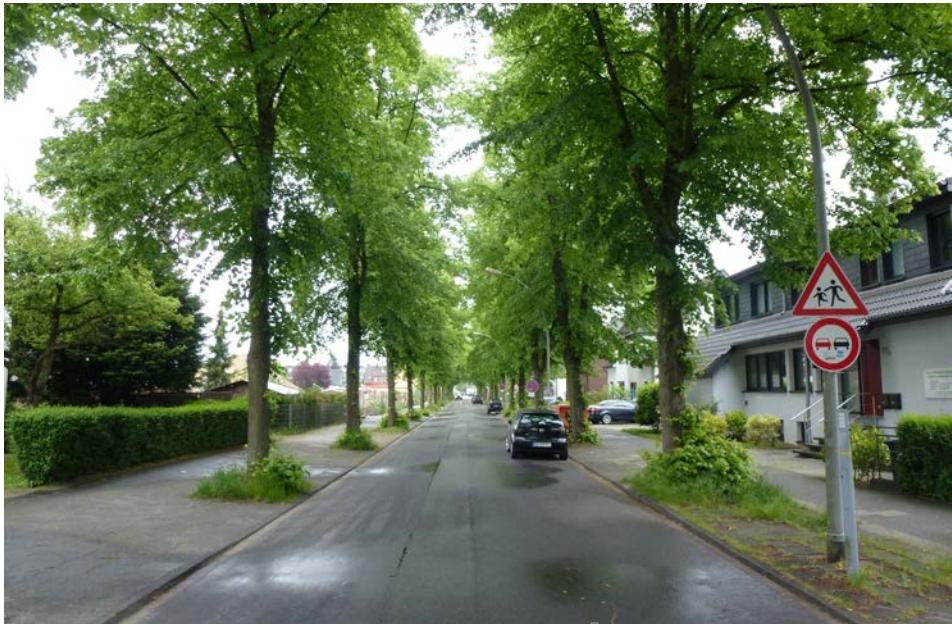
Alleeform: Einfache Allee
Baumartenverteilung: gleichartig
Hauptbaumart: Platanus acerifolia
Nebenbaumart(en): -
Pflanzschema: regelmäßig
Vollständigkeit: lückenlos / wenig Lücken
Kronendach: bedeckt
Bemerkung: Kürzlich saniert Straßenraum

Fazit: Lückenlose, gleichalte Allee aus Platanen mit schönem Tunneleffekt der Kronen.
Jüngst sanierte Straße. Teilweise Dichtstand.
hoher Pflegeaufwand: Massaria

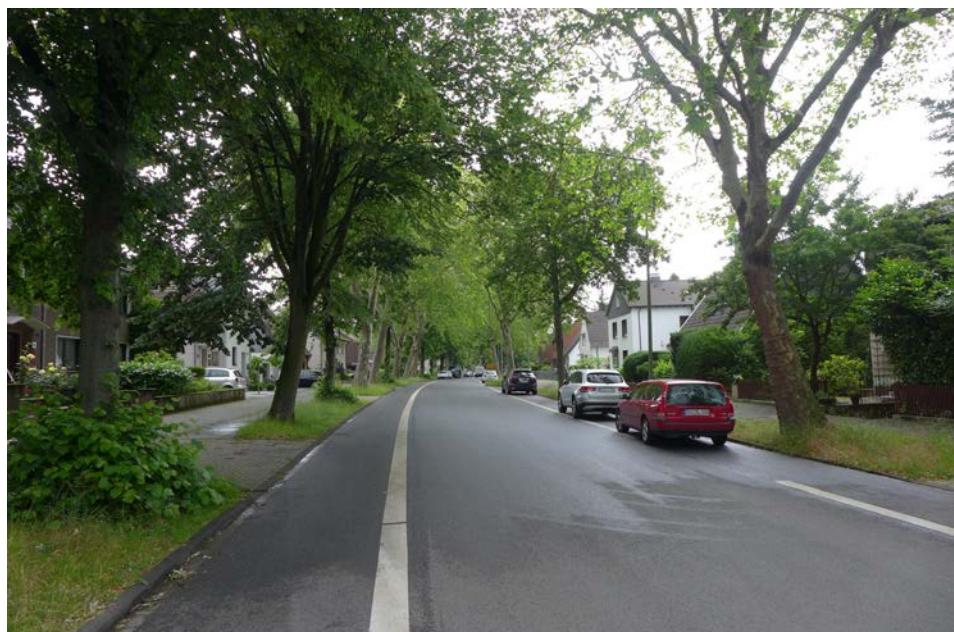
Alleeform:	Einfache Allee
Baumartenverteilung:	gemischt
Hauptbaumart:	Acer saccharinum
Nebenbaumart(en):	Robinia pseudoacacia, Acer platanoides, Acer pseudoplatanus
Pflanzschema:	regelmäßig
Vollständigkeit:	lückenlos / wenig Lücken
Kronendach:	offen
Bemerkung:	-

Entwicklungsphase(n):	Reifephase, mit Nachpflanzungen
Vitalität:	kränkelnd
Baumart am Standort kritisch:	-

Querschnittsprofil:	Q4 (>10m)	<input type="checkbox"/> Gehweg besonders schmal / teilweise nicht nutzbar
Ausstattung:	-	<input type="checkbox"/> offensichtlich störende Infrastruktur
Baumscheibe:	mittel	
Belagschäden:	mittel

Fazit: Gemischtartige Allee mit gutem Platzangebot, jedoch problematischem, teilweise kränkelndem Baumbestand. Begonnene Verjüngung fortsetzen.

zusätzliche Maßnahmen: leere Baumstandorte bepflanzen, Standortverbesserung

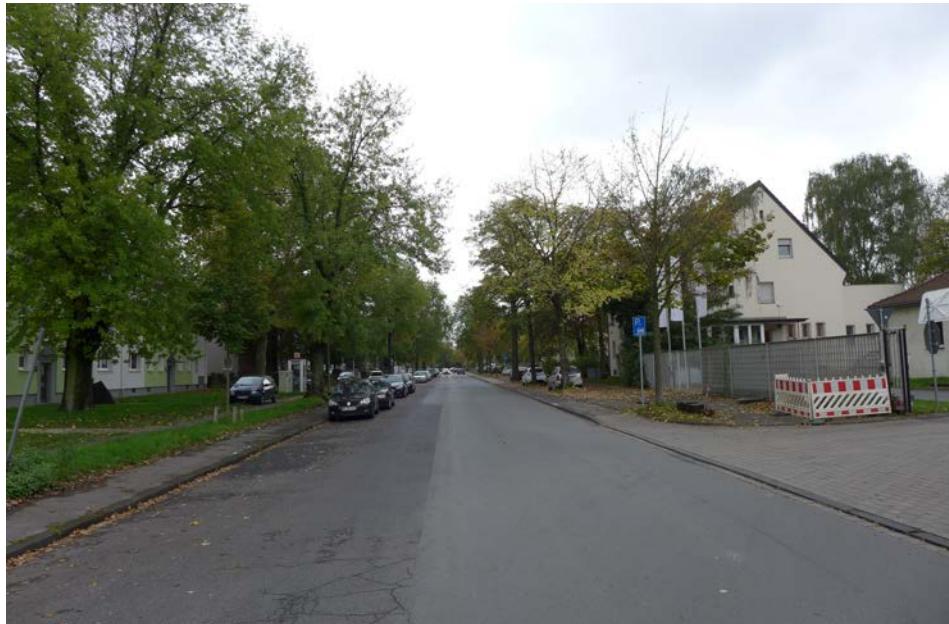
Alleeform:	Einfache Allee
Baumartenverteilung:	gemischt
Hauptbaumart:	<i>Ailanthus altissima</i>
Nebenbaumart(en):	<i>Fraxinus excelsior, Acer platanoides</i>
Pflanzschema:	regelmäßig
Vollständigkeit:	lückenhaft
Kronendach:	bedeckt
Bemerkung:	-

Entwicklungsphase(n):	Reifephase, Alterungsphase, mit Nachpflanzungen
Vitalität:	kränkelnd
Baumart am Standort kritisch:	ja - Bodenverwerfungen

Querschnittsprofil:	Q3 (6-10m)	<input type="checkbox"/> Gehweg besonders schmal / teilweise nicht nutzbar
Ausstattung:	-	<input type="checkbox"/> offensichtlich störende Infrastruktur
Baumscheibe:	gut	
Belagschäden:	mittel

Fazit:	Kurzes Teilstück einer Allee mit wichtiger Begrünungsfunktion vor dem Geschosswohnungsbau. <i>Ailanthus altissima</i> ist als Straßenbaum krankheitsanfällig und damit nur eingeschränkt zukunftsähig, Baumartenwechsel vorsehen.
---------------	---

Zukunftswürdigkeit:	2 - gut	Zukunftsähigkeit:	3 - befriedigend
Zeitraum Handlungsempfehlung:	mittelfristig	Maßnahme:	Ersatz
Bemerkung:	Den Götterbaumbestand ersetzen durch eine andere mittel-/großkronige Baumart gem. Baumartenliste (bspw. <i>Fraxinus</i> i. S.). Lücken innerhalb der Reihen schließen.		
zusätzliche Maßnahmen:	-

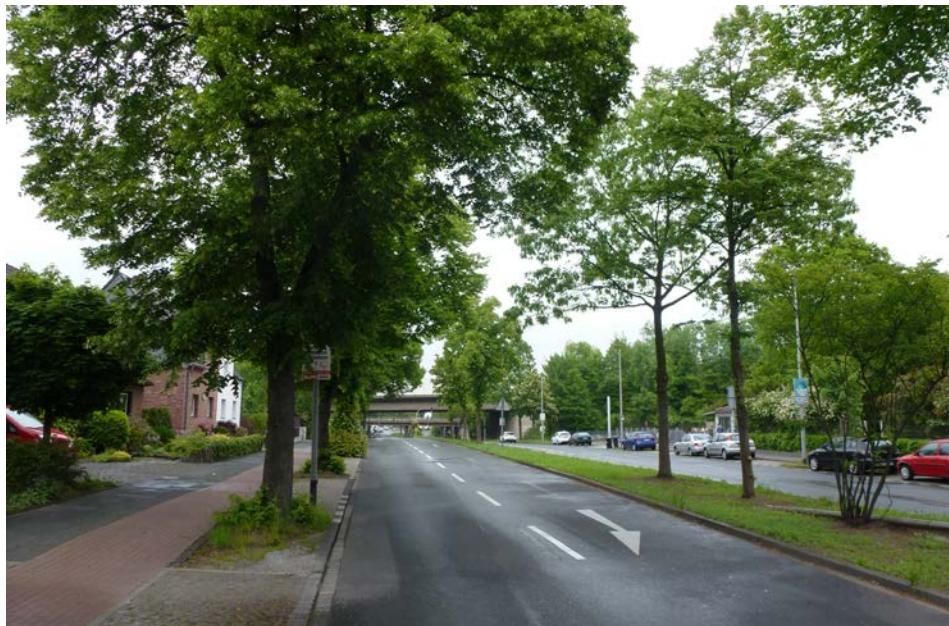
Alleeform:	Einfache Allee
Baumartenverteilung:	gemischt
Hauptbaumart:	<i>Tilia cordata</i>
Nebenbaumart(en):	<i>Quercus rubra</i> , <i>Quercus robur</i> , <i>Tilia tomentosa</i> , <i>Platanus</i> , <i>Acer pseudoplatanus</i>
Pflanzschema:	regelmäßig
Vollständigkeit:	lückenhaft
Kronendach:	bedeckt
Bemerkung:	Pflegerückstand

Fazit:	Allee mit unterschiedlicher Alters- und Artenzusammensetzung. Teilweise Fehlstellen. Einheitlichkeit durch Nachpflanzungen herstellen, Standorte entsiegeln.
--------	--

zusätzliche Maßnahmen:	leere Baumstandorte bepflanzen, Standortverbesserung
------------------------	--

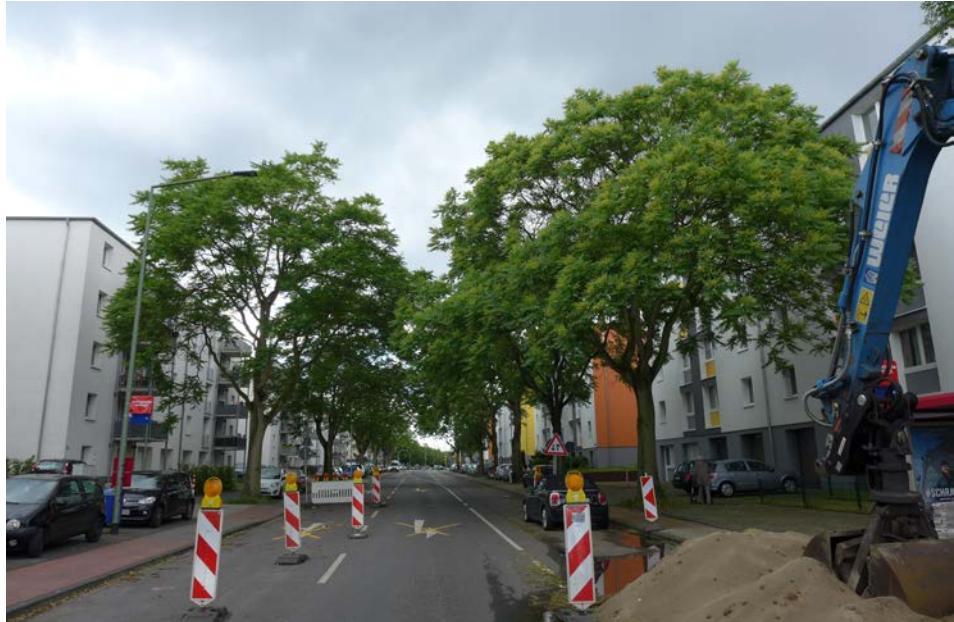
Alleeform: Einfache Allee
Baumartenverteilung: gemischt
Hauptbaumart: *Tilia cordata, Quercus rubra*
Nebenbaumart(en): *Tilia tomentosa, Corylus colurna*
Pflanzschema: regelmäßig
Vollständigkeit: lückenlos / wenig Lücken
Kronendach: bedeckt
Bemerkung: Pflegerückstand

Querschnittsprofil: Q1 (3-4m)
Ausstattung: -
Baumscheibe: schlecht
Belagschäden: kaum

Fazit: Allee mit unterschiedlicher Alters- und Artenzusammensetzung. Wechselnde Querschnittsprofile, daher großkronige Bäume teilweise mit eingeschränktem Kronenraum.

zusätzliche Maßnahmen: Standortverbesserung

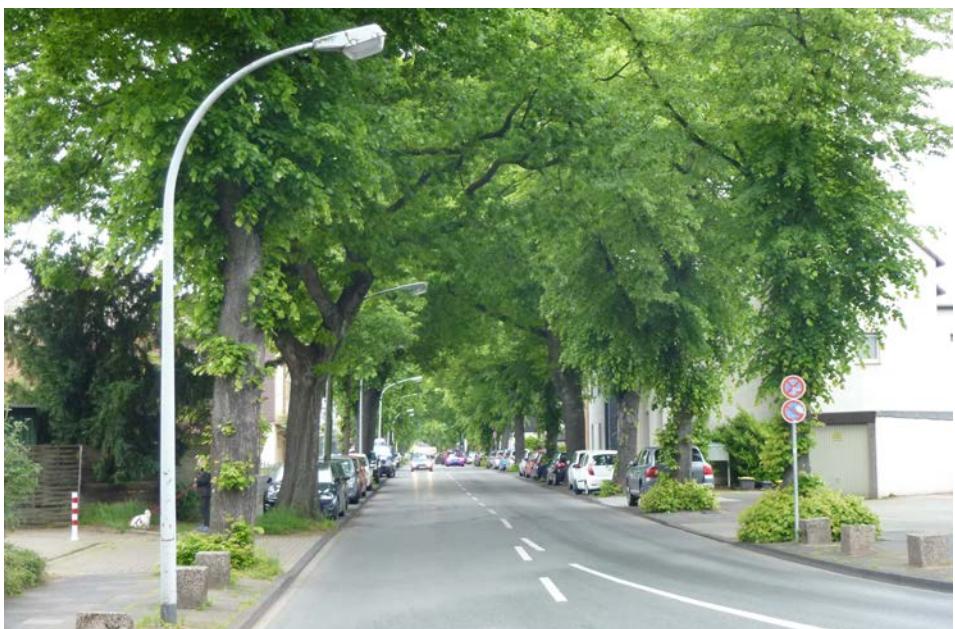
Alleeform: Einfache Allee
Baumartenverteilung: gleichartig
Hauptbaumart: *Tilia cordata*
Nebenbaumart(en): -
Pflanzschema: regelmäßig
Vollständigkeit: lückenlos / wenig Lücken
Kronendach: bedeckt
Bemerkung: -

Fazit: Zwei Fahrbahnen, geteilt durch Mittelstreifen mit doppelter Baumreihe. Gleichhalter, wirkungsvoller Lindenbestand.

zusätzliche Maßnahmen: Standortverbesserung

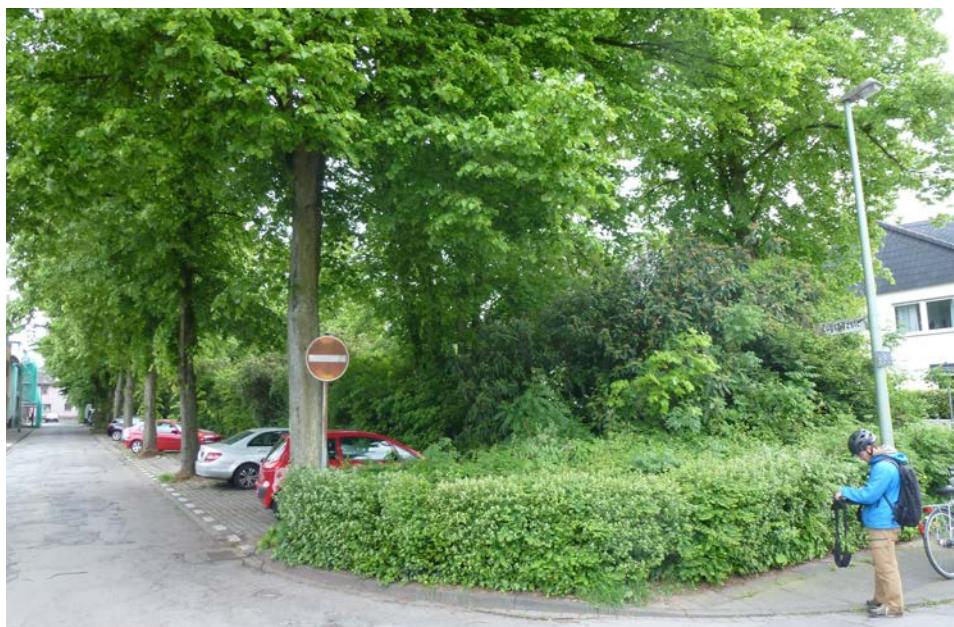
Alleeform: Einfache Allee
Baumartenverteilung: gemischt
Hauptbaumart: *Tilia cordata*
Nebenbaumart(en): *Tilia tomentosa*, *Corylus colurna*, *Fraxinus spec.*
Pflanzschema: regelmä^ßig
Vollstndigkeit: lckenhaft
Kronendach: offen
Bemerkung: korrekter Straenname = Zu den Wiesen

Fazit: Gemischtartige Allee mit einigen Fehlstellen. Nachpflanzungen wnschenswert.

zustzliche Manahmen: leere Baumstandorte bepflanzen

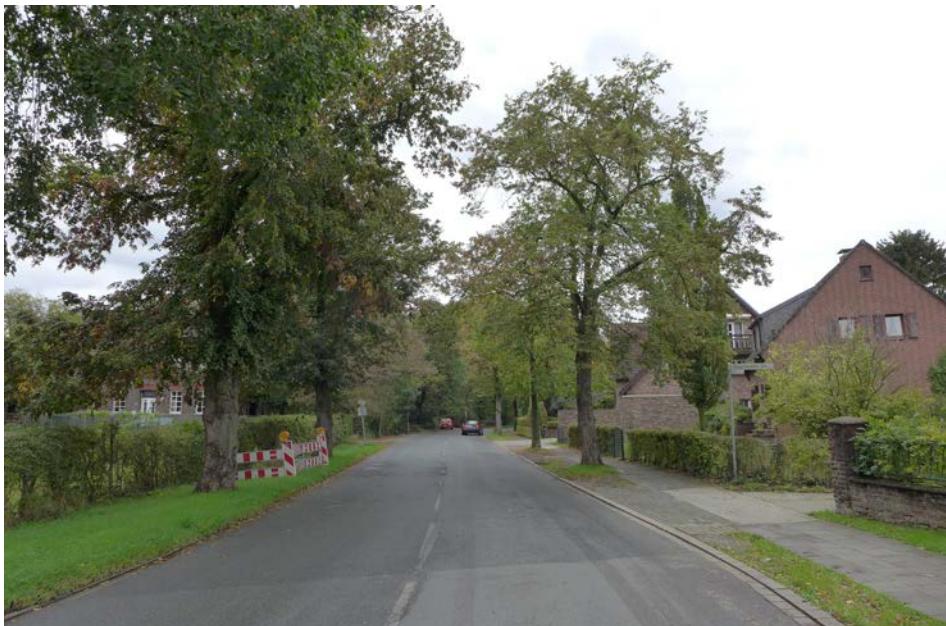
Alleeform: Einfache Allee
Baumartenverteilung: gemischt
Hauptbaumart: *Tilia cordata*
Nebenbaumart(en): *Acer platanoides*, *Acer sach.*
Pflanzschema: regelmäßig
Vollständigkeit: stark lückenhaft
Kronendach: offen
Bemerkung: Reihe südlich nicht vollständig aufgrund Gehölzbestand
Pflegerückstand

Fazit: Allee mit mäßigem und lückenhaftem Erscheinungsbild. Einheitlichkeit herstellen.

zusätzliche Maßnahmen: leere Baumstandorte bepflanzen, ergänzende Standorte schaffen

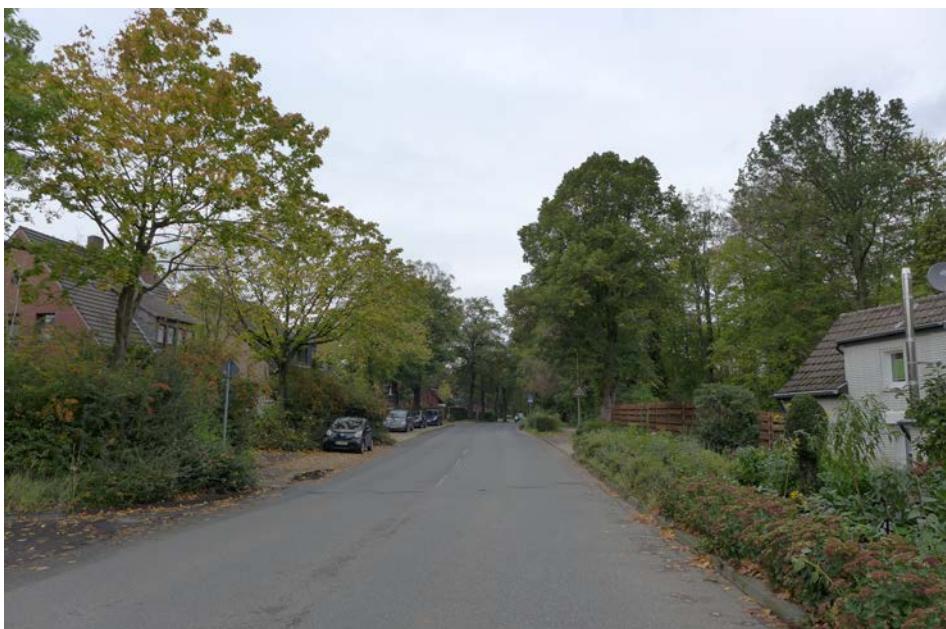
Alleiform:	Einfache Allee
Baumartenverteilung:	gleichartig
Hauptbaumart:	<i>Prunus serrulata 'Kanzan'</i>
Nebenbaumart(en):	-
Pflanzschema:	regelmäßig
Vollständigkeit:	lückenlos / wenig Lücken
Kronendach:	offen
Bemerkung:	-

Entwicklungsphase(n):	Jugendphase, Reifephase, mit Nachpflanzungen
Vitalität:	kränkelnd
Baumart am Standort kritisch:	-

Fazit: Die Baumart (Zierkirsche) ist als Straßenbaum krankheitsanfällig und kurzlebig. Bestand sukzessive auf andere Baumart umstellen.

zusätzliche Maßnahmen: leere Baumstandorte bepflanzen

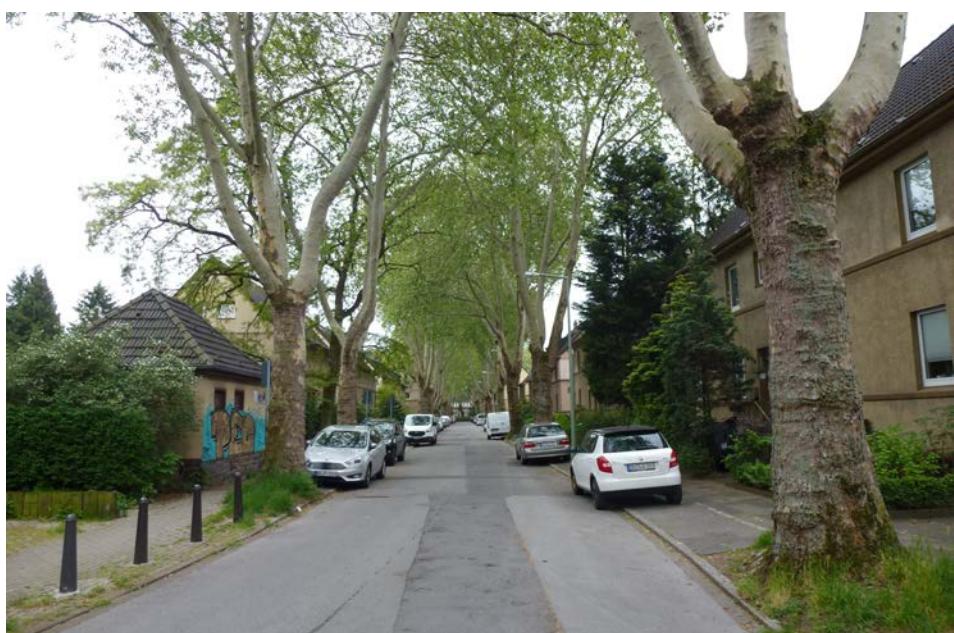
Alleeform: Einfache Allee
Baumartenverteilung: gleichartig
Hauptbaumart: *Ailanthus altissima*
Nebenbaumart(en): *Fraxinus excelsior, Acer plat.*
Pflanzschema: regelmäßig
Vollständigkeit: lückenlos / wenig Lücken
Kronendach: bedeckt
Bemerkung: -

Entwicklungsphase(n): Jugendphase, Reifephase, Alterungsphase, mit Nachpflanzungen
Vitalität: gesund
Baumart am Standort kritisch: ja - Bodenverwerfungen

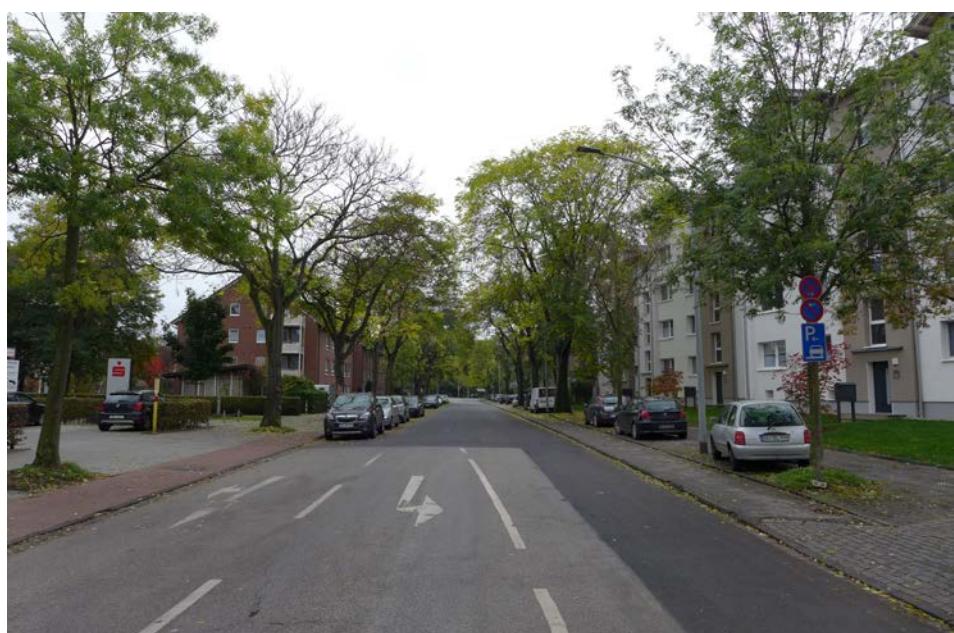
Alleeform: Einfache Allee
Baumartenverteilung: gleichartig
Hauptbaumart: *Platanus acerifolia*
Nebenbaumart(en): -
Pflanzschema: regelmäßig
Vollständigkeit: lückenlos / wenig Lücken
Kronendach: bedeckt
Bemerkung: -

Entwicklungsphase(n): Reifephase, Alterungsphase
Vitalität: gesund
Baumart am Standort kritisch: -

Querschnittsprofil: Q4 (>10m)
Ausstattung: -
Baumscheibe: gut
Belagschäden: keine

auffällige Schäden an den Bäumen: -
Bemerkung Schäden / Schädlinge: -

Fazit: Schöner Altbaumbestand aus mächtigen Platanen. Straße kürzlich saniert, gute Standortbedingungen für eine zukunftsähige Entwicklung.
hoher Pflegeaufwand: Massaria

zusätzliche Maßnahmen: -

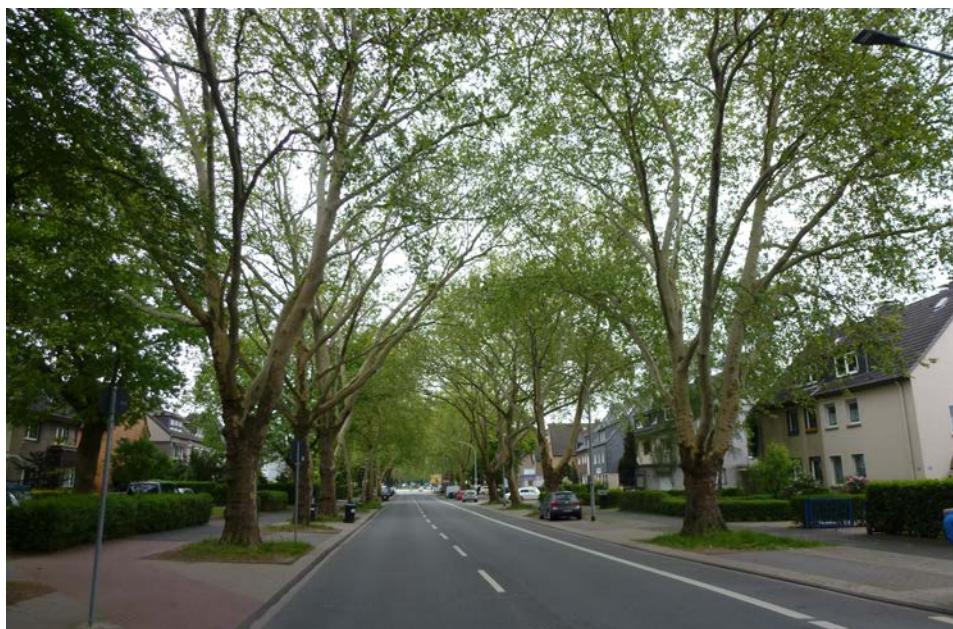
Alleeform: Einfache Allee
Baumartenverteilung: gemischt
Hauptbaumart: *Tilia cordata*
Nebenbaumart(en): *Quercus rubra*
Pflanzschema: regelmä^ßig
Vollstndigkeit: lckenlos / wenig Lcken
Kronendach: offen
Bemerkung: Pflegeschnitt erforderlich

Entwicklungsphase(n): Reifephase, Alterungsphase, mit Nachpflanzungen
Vitalitt: gesund
Baumart am Standort kritisches:

Querschnittsprofil:	Q3 (6-10m)	<input type="checkbox"/> Gehweg besonders schmal / teilweise nicht nutzbar
Ausstattung:	-	<input type="checkbox"/> offensichtlich störende Infrastruktur
Baumscheibe:	gut	
Belagschäden:	kaum

auffällige Schäden an den Bäumen:	viele Anfahrschäden
Bemerkung Schäden / Schädlinge:	-

Fazit:
Gemischtartige Allee mit Fehlstellen und einigen eingeschränkt vitalen Bäumen. Nach- und Ersatzpflanzungen mit stadtklimatefester Baumart (gem. Baumartenliste) vorsehen.

zusätzliche Maßnahmen:
leere Baumstandorte bepflanzen

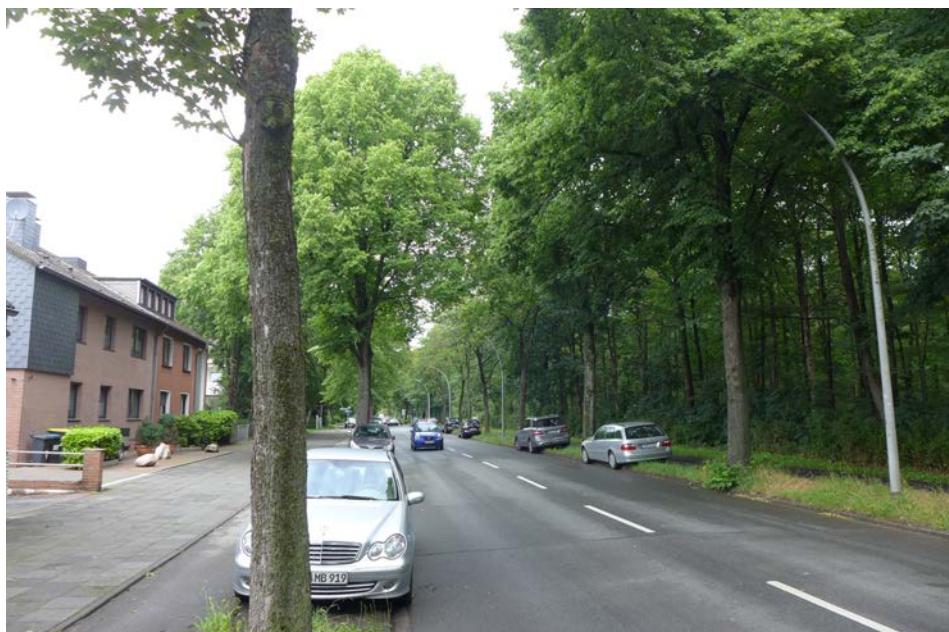
Alleeform: Einfache Allee
Baumartenverteilung: gleichartig
Hauptbaumart: *Tilia cordata*
Nebenbaumart(en): -
Pflanzschema: regelmäßig
Vollständigkeit: lückenlos / wenig Lücken
Kronendach: offen
Bemerkung: Pflegeschnitt erforderlich

Entwicklungsphase(n): Reifephase
Vitalität: gesund
Baumart am Standort kritisch: -

Querschnittsprofil: Q3 (6-10m)
Ausstattung: -
Baumscheibe: mittel
Belagschäden: kaum

Fazit: Gleichmäßige Lindenallee mit durchgehenden Pflanzstreifen und gutem Entwicklungspotenzial.

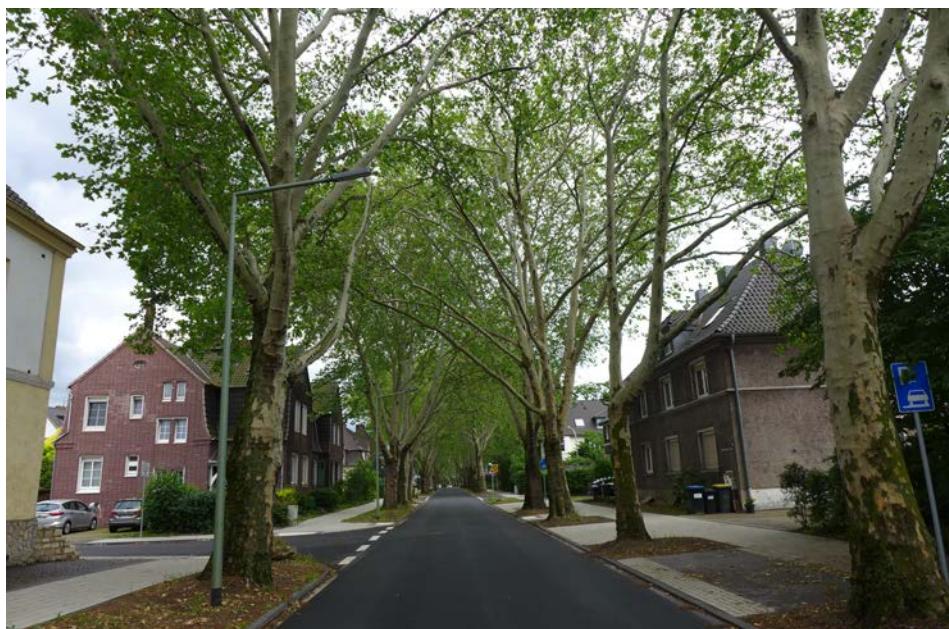
Alleeform: Einfache Allee
Baumartenverteilung: gleichartig
Hauptbaumart: Acer saccharinum
Nebenbaumart(en): Acer platanoides
Pflanzschema: regelmäßig
Vollständigkeit: lückenlos / wenig lücken
Kronendach: bedeckt
Bemerkung: -

Entwicklungsphase(n): Reifephase, mit Nachpflanzungen
Vitalität: gesund
Baumart am Standort kritisch: -

Querschnittsprofil: Q3 (6-10m)
Ausstattung: Bügel, Steine
Baumscheibe: gut
Belagschäden: keine

Fazit: Stark durchmischte, dennoch einheitlich wirkende Allee mit guten Standorten.
hoher Pflegeaufwand: Massaria

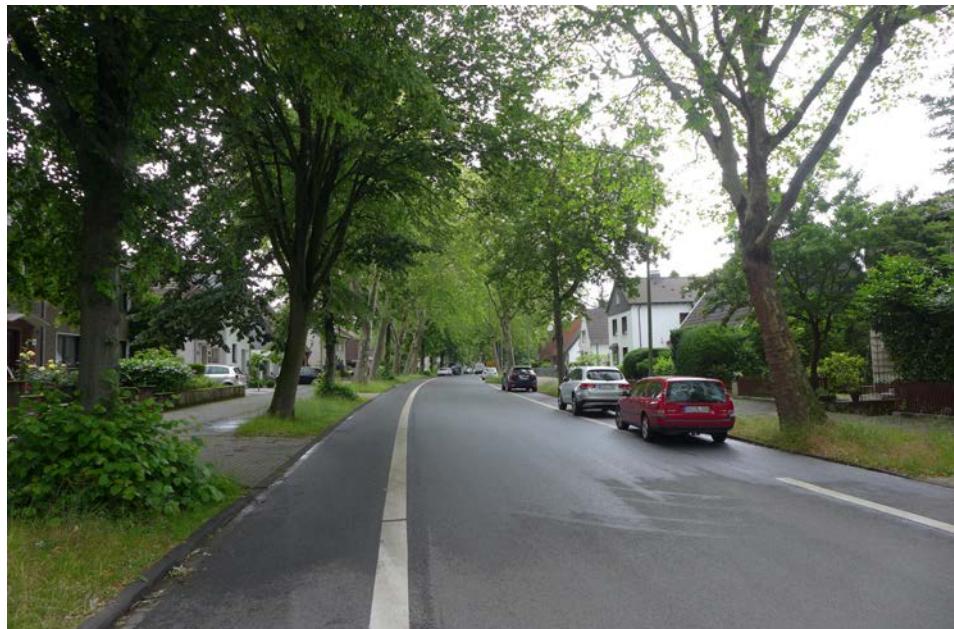
Alleeform:	Einfache Allee
Baumartenverteilung:	gemischt
Hauptbaumart:	Acer saccharinum
Nebenbaumart(en):	Robinia pseudoacacia, Acer platanoides, Acer pseudoplatanus
Pflanzschema:	regelmäßig
Vollständigkeit:	lückenlos / wenig Lücken
Kronendach:	offen
Bemerkung:	-

Entwicklungsphase(n):	Reifephase, mit Nachpflanzungen
Vitalität:	kränkelnd
Baumart am Standort kritisch:	-

Querschnittsprofil:	Q4 (>10m)	<input type="checkbox"/> Gehweg besonders schmal / teilweise nicht nutzbar
Ausstattung:	-	<input type="checkbox"/> offensichtlich störende Infrastruktur
Baumscheibe:	mittel	
Belagschäden:	mittel

Fazit:	Gemischtartige Allee mit gutem Platzangebot, jedoch problematischem, teilweise kränkelndem Baumbestand. Begonnene Verjüngung fortsetzen.
--------	--

zusätzliche Maßnahmen:	leere Baumstandorte bepflanzen, Standortverbesserung
------------------------	--

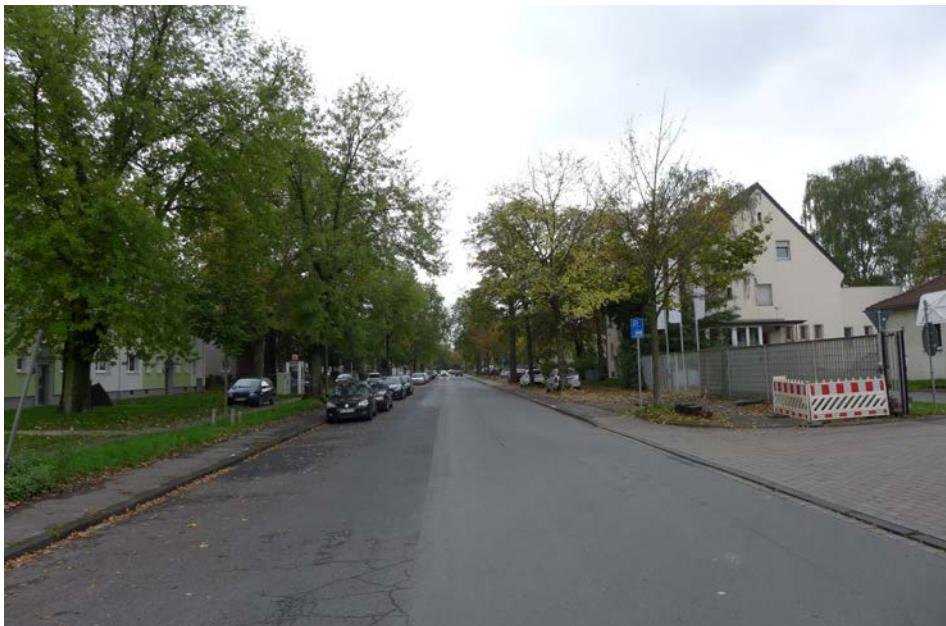
Alleeform:	Einfache Allee
Baumartenverteilung:	gemischt
Hauptbaumart:	<i>Ailanthus altissima</i>
Nebenbaumart(en):	<i>Fraxinus excelsior, Acer platanoides</i>
Pflanzschema:	regelmäßig
Vollständigkeit:	lückenhaft
Kronendach:	bedeckt
Bemerkung:	-

Entwicklungsphase(n):	Reifephase, Alterungsphase, mit Nachpflanzungen
Vitalität:	kränkelnd
Baumart am Standort kritisch:	ja - Bodenverwerfungen

Querschnittsprofil:	Q3 (6-10m)	<input type="checkbox"/> Gehweg besonders schmal / teilweise nicht nutzbar
Ausstattung:	-	<input type="checkbox"/> offensichtlich störende Infrastruktur
Baumscheibe:	gut	
Belagschäden:	mittel

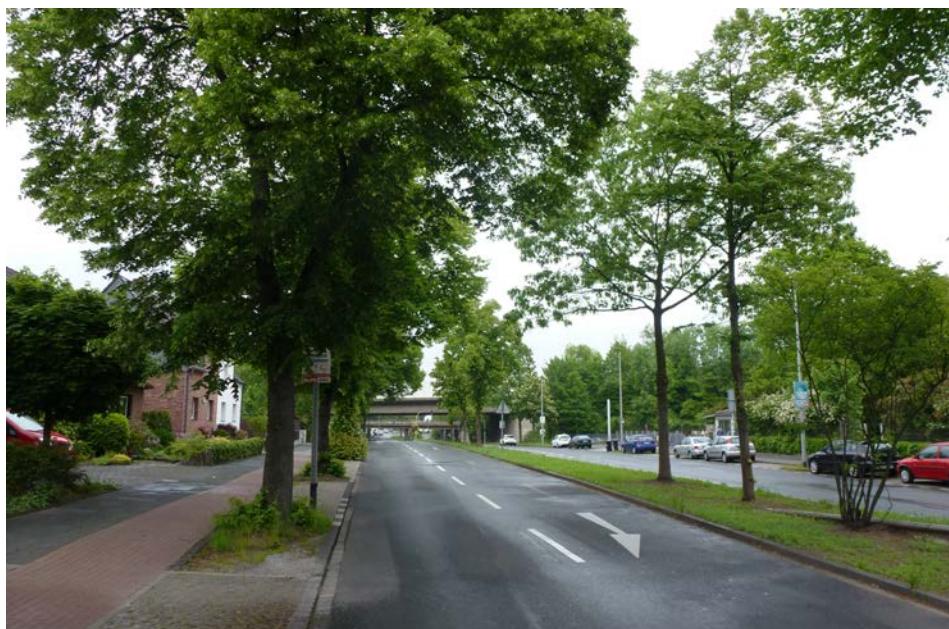
Alleeform:	Einfache Allee
Baumartenverteilung:	gemischt
Hauptbaumart:	<i>Tilia cordata</i>
Nebenbaumart(en):	<i>Quercus rubra</i> , <i>Quercus robur</i> , <i>Tilia tomentosa</i> , <i>Platanus</i> , <i>Acer pseudoplatanus</i>
Pflanzschema:	regelmäßig
Vollständigkeit:	lückenhaft
Kronendach:	bedeckt
Bemerkung:	Pflegerückstand

Entwicklungsphase(n):	Jugendphase, Reifephase, Alterungsphase, mit Nachpflanzungen
Vitalität:	gesund
Baumart am Standort kritisch:	-

Querschnittsprofil:	Q3 (6-10m)	<input type="checkbox"/> Gehweg besonders schmal / teilweise nicht nutzbar
Ausstattung:	-	<input type="checkbox"/> offensichtlich störende Infrastruktur
Baumscheibe:	mittel	
Belagschäden:	kaum

Fazit:	Allee mit unterschiedlicher Alters- und Artenzusammensetzung. Teilweise Fehlstellen. Einheitlichkeit durch Nachpflanzungen herstellen, Standorte entsiegeln.
--------	--

zusätzliche Maßnahmen:	leere Baumstandorte bepflanzen, Standortverbesserung
------------------------	--

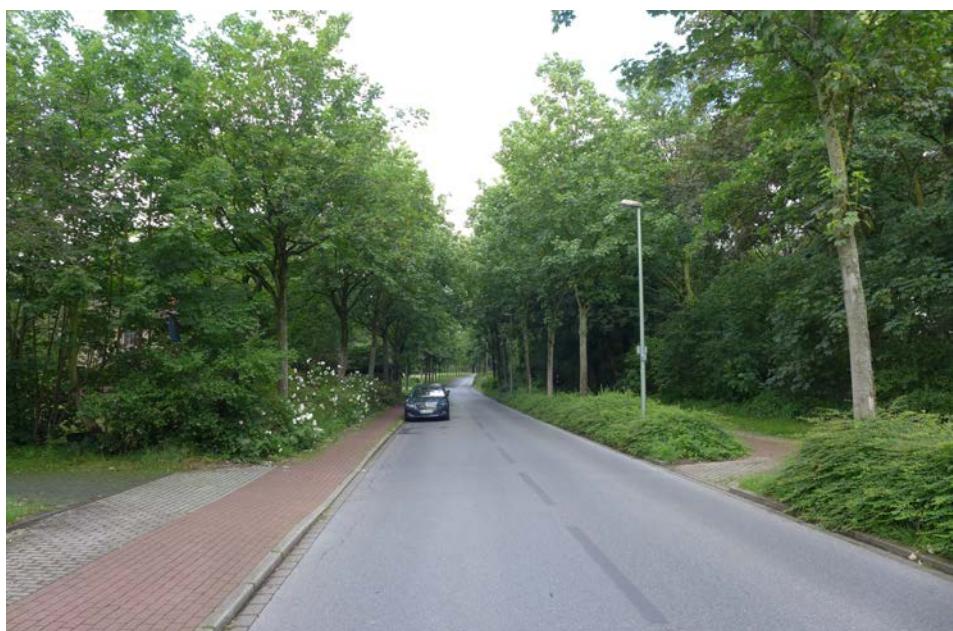
Alleeform: Einfache Allee
Baumartenverteilung: gleichartig
Hauptbaumart: Acer platanoides
Nebenbaumart(en): Acer saccharinum, Acer platanoides, Acer platanoides rotlaubig
Pflanzschema: regelmäßig
Vollständigkeit: lückenlos / wenig Lücken
Kronendach: offen
Bemerkung: -

Entwicklungsphase(n): Jugendphase, Reifephase
Vitalität: kränkelnd
Baumart am Standort kritisch: -

Querschnittsprofil: Q3 (6-10m)
Ausstattung: Bügel
Baumscheibe: gut
Belagschäden: kaum

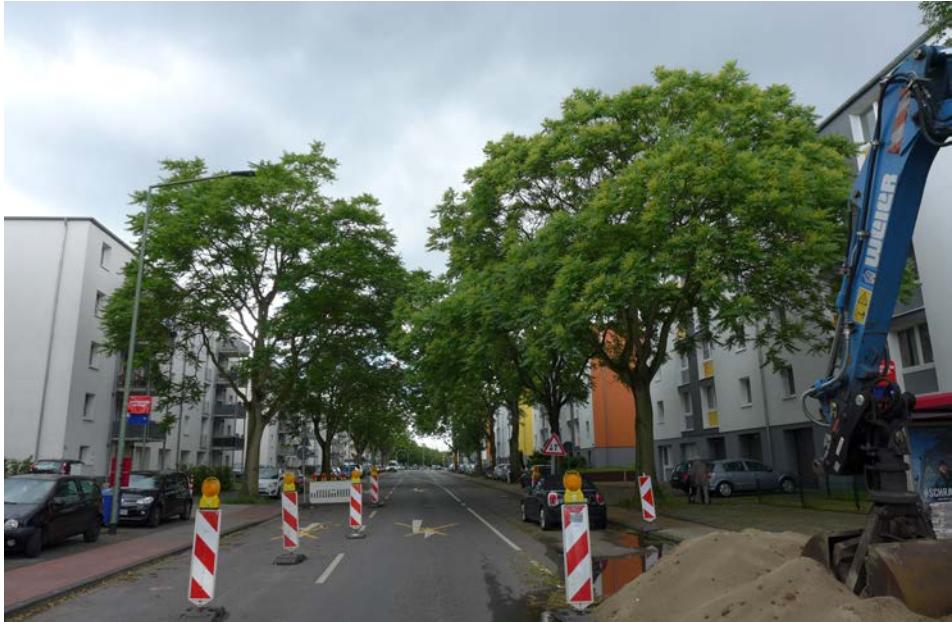
Alleeform: Einfache Allee
Baumartenverteilung: gemischt
Hauptbaumart: *Tilia cordata, Quercus rubra*
Nebenbaumart(en): *Tilia tomentosa, Corylus colurna*
Pflanzschema: regelmäßig
Vollständigkeit: lückenlos / wenig Lücken
Kronendach: bedeckt
Bemerkung: Pflegerückstand

Entwicklungsphase(n): Jugendphase, Reifephase, Alterungsphase, mit Nachpflanzungen
Vitalität: gesund
Baumart am Standort kritisch: -

Querschnittsprofil: Q1 (3-4m)
Ausstattung: -
Baumscheibe: schlecht
Belagschäden: kaum

Fazit: Zwei Fahrbahnen, geteilt durch Mittelstreifen mit doppelter Baumreihe. Gleichhalter, wirkungsvoller Lindenbestand.

zusätzliche Maßnahmen: Standortverbesserung

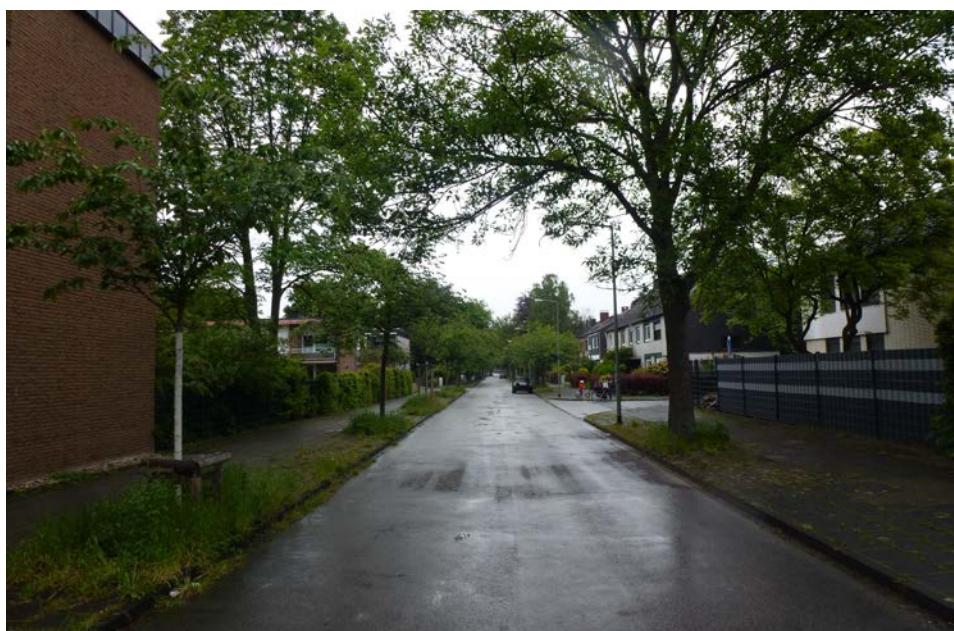
Alleeform: Einfache Allee
Baumartenverteilung: gemischt
Hauptbaumart: *Tilia cordata*
Nebenbaumart(en): *Acer saccharinum*, *Acer pseudoplatanus*, *Acer platanoides*
Pflanzschema: regelmäßig
Vollständigkeit: lückenlos / wenig Lücken
Kronendach: offen
Bemerkung: -
Allee erweiterbar Richtung Norden

Entwicklungsphase(n): Jugendphase, Reifephase, Alterungsphase, mit Nachpflanzungen
Vitalität: kränkelnd
Baumart am Standort kritisch: -

Querschnittsprofil: Q3 (6-10m)
Ausstattung: -
Baumscheibe: mittel
Belagschäden: kaum

auffällige Schäden an den Bäumen: viele Anfahrschäden
Bemerkung Schäden / Schädlinge: viele Einkürzungen

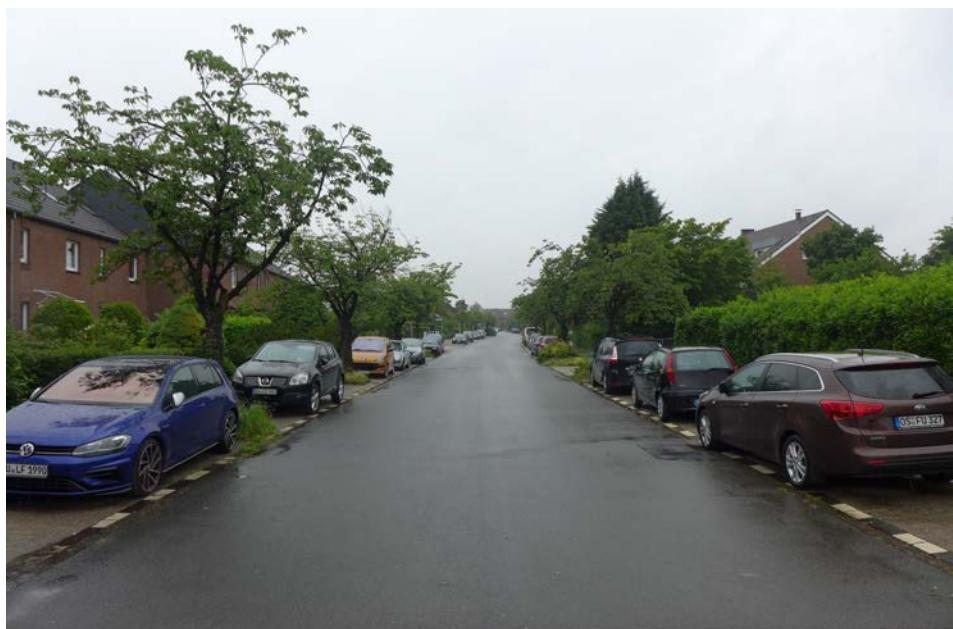
Alleeform: Einfache Allee
Baumartenverteilung: gleichartig
Hauptbaumart: *Tilia cordata*
Nebenbaumart(en): -
Pflanzschema: regelmäßig
Vollständigkeit: stark lückenhaft
Kronendach: offen
Bemerkung: Pflegeschnitt

Entwicklungsphase(n): Reifephase
Vitalität: kränkelnd
Baumart am Standort kritisch: -

Fazit: Gleichalte Lindenallee mit beginnenden Vitalitätseinbußen und einigen Fehlstellen. Baumartenwechsel vorsehen.

zusätzliche Maßnahmen: leere Baumstandorte bepflanzen

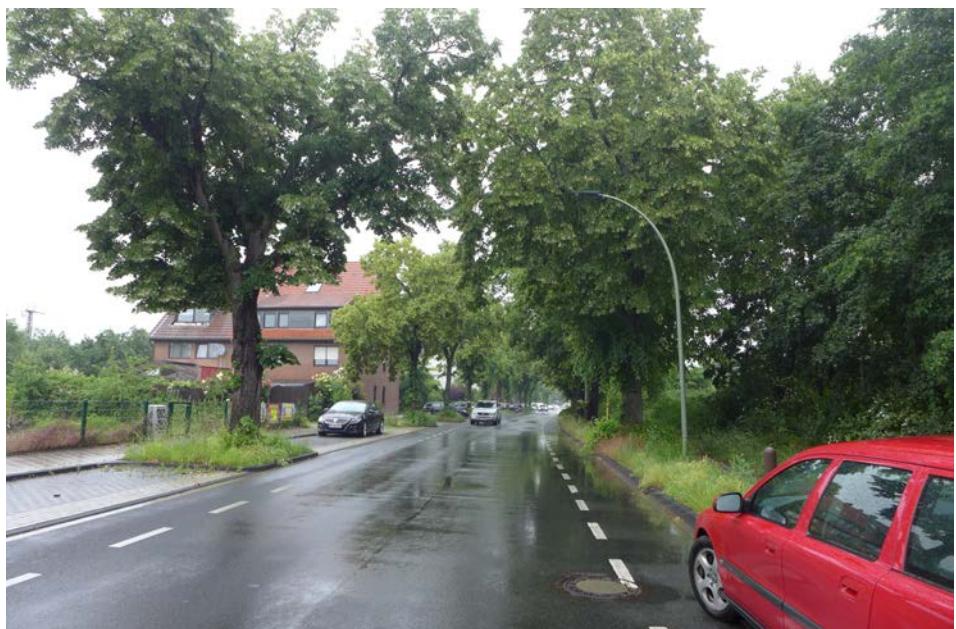
Alleeform: Einfache Allee
Baumartenverteilung: gleichartig
Hauptbaumart: *Alnus spaethii*
Nebenbaumart(en): -
Pflanzschema: regelmäßig
Vollständigkeit: lückenlos / wenig Lücken
Kronendach: offen
Bemerkung: Beidseitig Konkurrenz durch Bestandsgehölze

Entwicklungsphase(n): Jugendphase, Reifephase
Vitalität: gesund
Baumart am Standort kritisch: -

Querschnittsprofil: Q4 (>10m)
Ausstattung: -
Baumscheibe: gut
Belagschäden: keine

auffällige Schäden an den Bäumen: -
Bemerkung Schäden / Schädlinge: Rasenmäherschäden, Risse durch Sonnenbrand

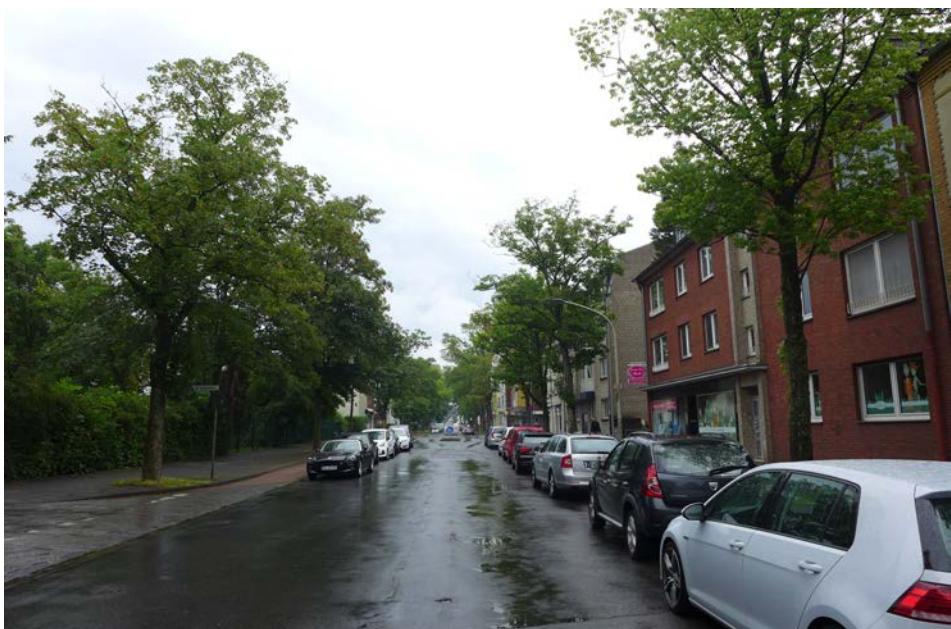
Alleeform: Einfache Allee
Baumartenverteilung: gemischt
Hauptbaumart: *Quercus spec.*
Nebenbaumart(en): *Tilia cordata*
Pflanzschema: regelmäßig
Vollständigkeit: lückenlos / wenig Lücken
Kronendach: offen
Bemerkung: dreireihig, äußere Reihe nicht erkennbar

Entwicklungsphase(n): mit Nachpflanzungen
Vitalität: kränkelnd
Baumart am Standort kritisch: -

Querschnittsprofil: Q4 (>10m)
Ausstattung: -
Baumscheibe: gut
Belagschäden: keine

auffällige Schäden an den Bäumen: -
Bemerkung Schäden / Schädlinge: Trockenschaden

Zukunftsfähigkeit: 5 - mangelhaft
Maßnahme: Ersatz

Fazit: Gut gestaltete Allee mit wichtiger Begrünungsfunktion vor den Gebäuden. Einseitig große Lücken und viele abgängige Bäume. Einheitlichkeit herstellen durch Ersatzpflanzungen.

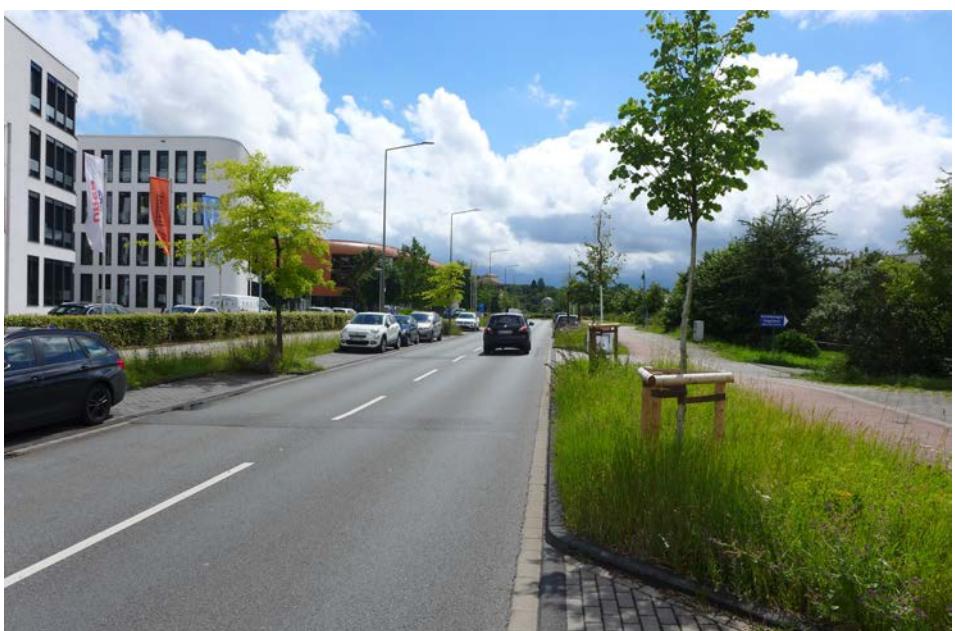
Alleeform: Einfache Allee
Baumartenverteilung: gemischt
Hauptbaumart: Acer pseudoplatanus
Nebenbaumart(en): Acer platanoides, Acer saccharinum
Pflanzschema: regelmäßig
Vollständigkeit: lückenlos / wenig Lücken
Kronendach: offen
Bemerkung: -

Entwicklungsphase(n): Jugendphase, Reifephase, mit Nachpflanzungen
Vitalität: gesund
Baumart am Standort kritisch: ja - Trockenschäden an Bergahorn

Querschnittsprofil: Q4 (>10m)
Ausstattung: Bügel
Baumscheibe: gut
Belagschäden: kaum

Fazit: Ahornallee mit gutem Platzangebot. Bergahorn und Silberahorn sind als Straßenbäume krankheitsanfällig und im Bestand stark geschwächt. Baumartenwechsel vornehmen.

zusätzliche Maßnahmen: Standortverbesserung

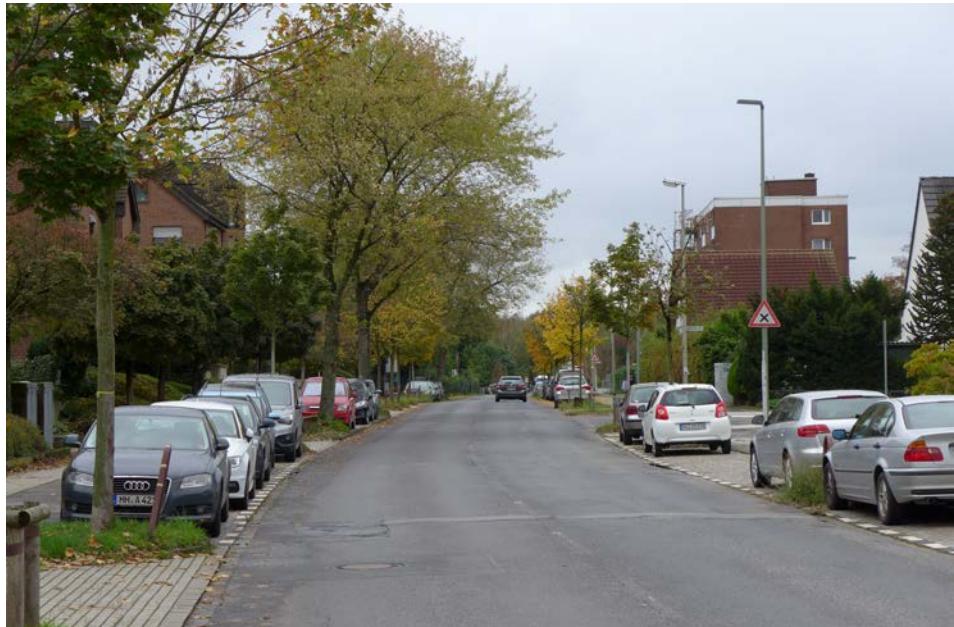
Alleeform: Einfache Allee
Baumartenverteilung: gleichartig
Hauptbaumart: *Platanus acerifolia*
Nebenbaumart(en): -
Pflanzschema: regelmäßig
Vollständigkeit: lückenlos / wenig Lücken
Kronendach: bedeckt
Bemerkung: -

Entwicklungsphase(n): Reifephase, Alterungsphase
Vitalität: gesund
Baumart am Standort kritisch: -

Querschnittsprofil: Q3 (6-10m)
Ausstattung: -
Baumscheibe: mittel
Belagschäden: mittel

Fazit: Klassische Platanenallee. Die mächtigen Großbäume in der Alterungsphase nehmen den zur Verfügung stehenden Platz vollständig ein.
hoher Pflegeaufwand: Massaria

zusätzliche Maßnahmen: Standortverbesserung, Belagsschäden beheben

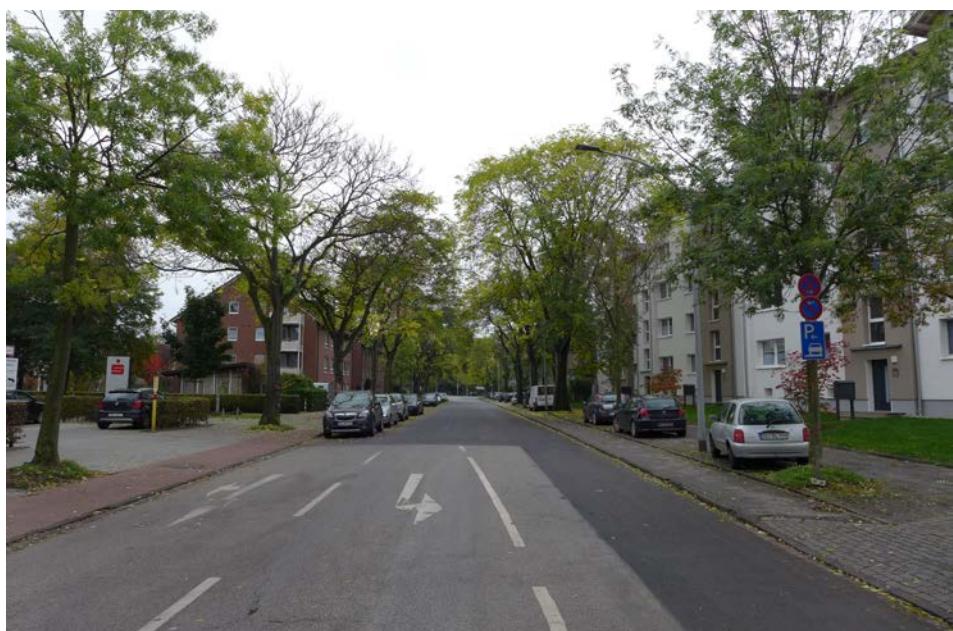
Alleeform: Einfache Allee
Baumartenverteilung: gleichartig
Hauptbaumart: *Platanus acerifolia*
Nebenbaumart(en): -
Pflanzschema: regelmäßig
Vollständigkeit: lückenlos / wenig Lücken
Kronendach: bedeckt
Bemerkung: -

Entwicklungsphase(n): Reifephase, Alterungsphase
Vitalität: gesund
Baumart am Standort kritisch: -

Querschnittsprofil: Q4 (>10m)
Ausstattung: -
Baumscheibe: gut
Belagschäden: keine

auffällige Schäden an den Bäumen: -
Bemerkung Schäden / Schädlinge: -
