# DUISBURGER DENKMALTHEMEN 9

Investition in die Zukunft  
875 Jahre Abtei Hamborn

# Investition in die Zukunft

## 875 Jahre Abtei Hamborn

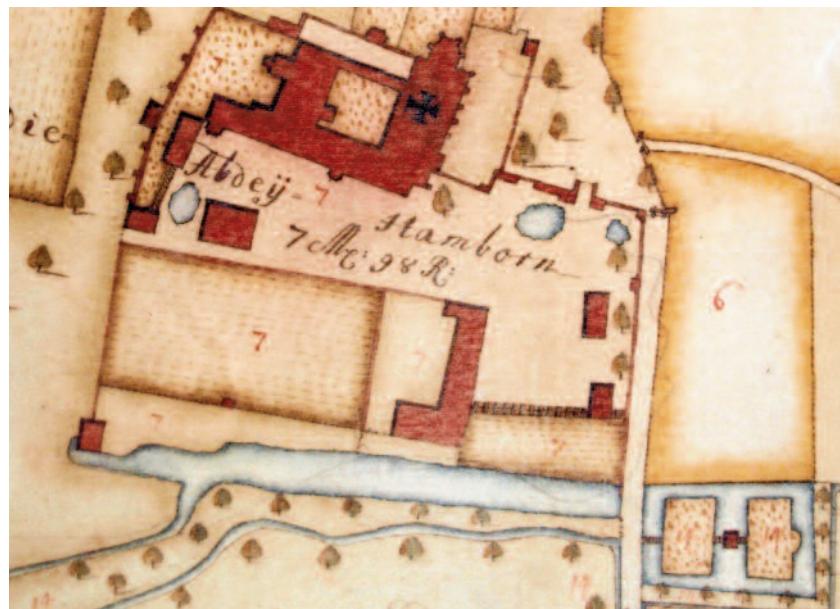
Abb. 1

Kartographische Aufnahme aus dem  
Jahre 1734. Nordabschluss des Kloster-  
geländes durch Mauer mit Außen-  
strebem. Das Kloster ist umgeben von  
Wiesen und Fischteichen.

Suchschnitt 2 (in gedachter Verlängerung zum östlichen Kreuzgangflügel) erfasste einerseits die jüngste Klostermauer, die in den 60er Jahren die Zugang zum Kindergarten abgrenzte, andererseits die etwas weiter nach Süden zurückspringende mittelalterliche Klostermauer (Abb. 4). Die SE-NW orientierte, ca. 26 m lange, im unregelmäßigen Binder-Verband aufgemauerte mittelalterliche Klostermauer ist 0,62 cm breit und hat eine erhaltene Höhe von 0,45 m. Die Ziegel sind 26-28 cm lang, 12-13 cm breit und 6 cm hoch. Die Oberkante der Mauer liegt bei ca. 27,00 m ü. NN (Abb. 5, 6). Im westlichen Abschnitt lagert nördlich vor der Klostermauer eine Strebe, die mit einer Stoßfuge mit der Klostermauer verbunden ist. Auf dem Grundrissplan des Klosters von 1734 ist die Klostermauer mit diesen Streben noch sehr gut zu erkennen (Abb. 1).

nannte Faschinen, schließen (Abb. 8, 9). Eisen- und Manganauswaschungen im Boden belegen zumindest zeitweilig stehendes Wasser im Graben. Mit einer Tiefe und Weite von 2 m war der Graben mehr als nur ein kleiner Entwässerungsgraben. Auf den kartographischen Darstellungen der Abtei seit dem 18. Jahrhundert finden sich keine Hinweise auf einen die Abtei umfassenden Wassergraben. Einzig auf der Darstellung von 1734 liegen im Westen der Abtei Fischweiher mit einem Geflecht von Wassergräben. Das Gelände der Fischweiher liegt bereits im Bruch bis zu 5 m tiefer als die Abtei und dürfte mit dem Wassergraben nicht in direktem Zusammenhang stehen (Abb. 1).

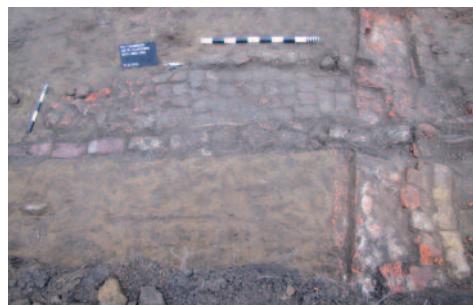
Freigelegte Rinne, die die Klostermauer quert.  
Abb. 3

Suchschnitt 1 hinter dem ehemaligen Gesindehaus An der Abtei 8 erbrachte zwei Pflaster, von denen zumindest eins in direktem Zusammenhang mit der mittelalterlichen Klostermauer steht (Abb. 2). Pflaster I besteht aus einem lockeren Verbund unregelmäßig großer Ziegel mit einer Ausdehnung von 3,80 m auf 0,74 m. Pflaster I und II waren nicht miteinander verbunden, lagen aber in unmittelbarer Nähe zueinander und hatten die gleichen Höhen. Pflaster II schneidet die Klostermauer. Die in diesem Bereich freigelegte Klostermauer hat eine Breite von 0,67 m und eine erfasste Länge von ca. 3,0 m. Das Pflaster II erreicht die Klostermauer mit einer Rinne (Abb. 3). Die Rinne ist mit annähernd quadratischen Ziegeln und Steinen gepflastert und zeigt eine 2,5 m lange, regelmäßige, ebene Fläche. Ob eine Durchlasssituation bestanden hat, ist aufgrund des bereits stark gestörten Befundes nicht eindeutig zu rekonstruieren. Die wenigen Spuren deuten jedoch auf einen Mauerdurchlass für die Pflasterrinne hin. Keramikscherben aus der Rinne belegen eine Nutzung bis mindestens ins 18. Jahrhundert.

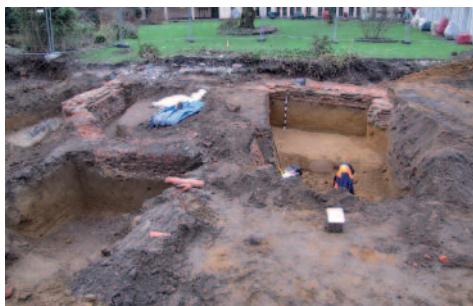
Links ist die Klostermauer der 1960er Jahre, Bildmitte mittelalterliche Klostermauer.  
Abb. 4

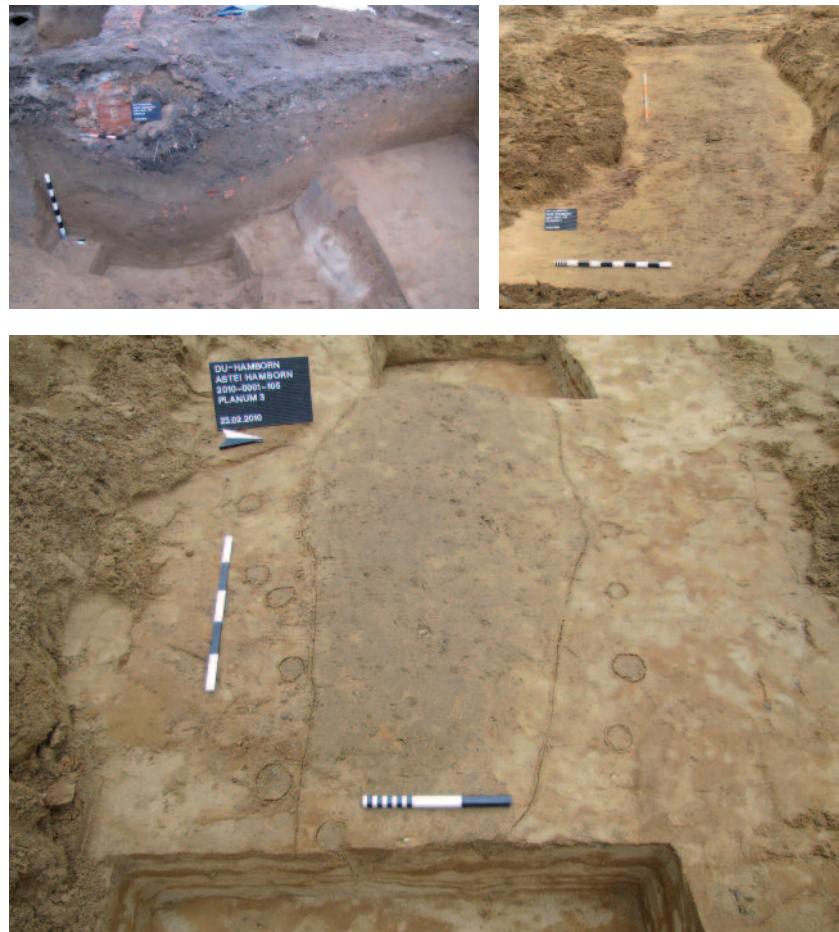
Abb. 7

*Klostergraben, im oberen Bereich ist die neuzeitliche Klostermauer zu sehen.*

Der mittelalterlichen Klostermauer folgte ein außen vorgelagerter Graben (Abb. 7). Der Graben wurde in drei Plana erfasst und dokumentiert. Die Mündungsweite des Grabens misst 2 m, die Sohle nur noch 0,5 m. Die Grabensohle ist flach, die Seitenwände schräg aufsteigend. Pfostenspuren unterhalb der Grabensohle lassen auf mit Rutengeflecht befestigte Seitenwände, so ge-

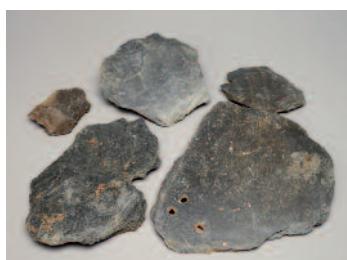
Abb. 10

*Fragmente von Schieferplatten mit deutlich sichtbarer Nagellochung.*

Der Graben im Norden der Abtei vor der Klostermauer hatte noch eine zusätzliche und nicht ganz unerwartete Funktion: die der Abfallentsorgung. Im oberen Bereich bestand die Grabenverfüllung aus reichlich Bauschutt: Mörtel- und Ziegelresten sowie Schieferplatten der ehemaligen Dacheindeckung des Klosters (Abb. 10). Unterhalb der ca. 1 m hohen Bauschutteinfüllung zeigte

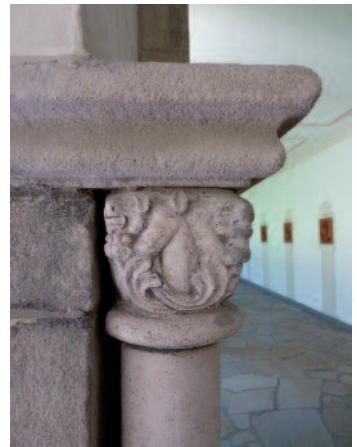
Kreuzgang, Kapitell an nordwestlichem Eckpfeiler.  
Abb. 32

Heute weist nur noch der nördliche Flügel des Kreuzganges architektonische Bestandteile aus der Bauzeit „bald nach der Mitte des 12. Jahrhunderts“ (Günther Binding) auf. Insbesondere die phantasievollen Pflanzen- und Tierdarstellungen der Eckkapitelle im Westen (Original) und Osten spiegeln die romanische Baukunst wider (Abb. 32).

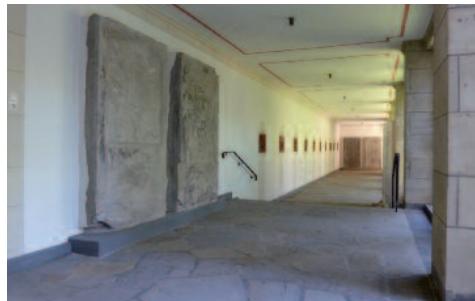
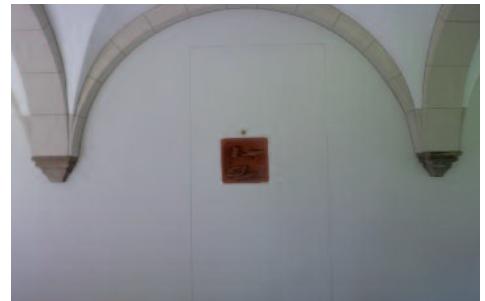
Abb. 36

*Eine ältere Öffnung auf der Innenseite des Nordflügels wurde durch einen V-förmigen Risskanal wieder sichtbar gemacht, der als „Sollbruchstelle“ im Falle von Mauerwerksbewegungen dient (siehe Abb. 28).*

Von der Innenwand des nördlichen Klosterflügels wurde der bauphysikalisch problematische Zementputz abgeschlagen. Hier zeigten sich zahlreiche Bausspuren in einem ursprünglich verputzten, inhomogenen mittelalterlichen Mauerwerk mit Materialwechseln und Ausbesserungen, die auf die Wiederherstellungsmaßnahmen des 17. Jahrhunderts und der Nachkriegszeit zurückzuführen sind. Östlich des 1974 gebrochenen Klosterzugangs entdeckte man eine (1964) vermauerte Öffnung, die durch eine Dehnfuge im Kalkputz wieder sichtbar gemacht wurde. Einen schützenden neuen Putz erhielt auch die Innenseite der romanischen Arkadenwand (Abb. 33 - 36).

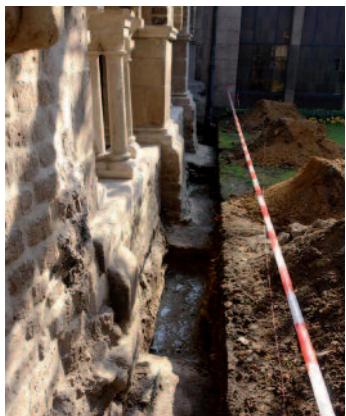
Abb. 38

*Arbeiten am Drainagegraben.*

Das Hauptaugenmerk der Sanierung galt der romanischen Arkadenwand des nördlichen Kreuzgangs. Das Mauerwerk besteht aus Tuffstein, Architekturglieder und Baudekor aus Trachyt, Basalt und Sandstein. Die aufwändigen Sanierungsmaßnahmen beinhalteten die Sicherung und Festigung des Mauerwerks sowie partielle Ergänzungen an den bauplastischen Teilen aus Naturstein. Zum Abschluss wurde hofseitig ein Drainagegraben mit Kiesschüttung vor dem Sockelmauerwerk eingelassen. Spritzwasser soll dadurch vom Mauerwerk abgehalten werden und Feuchtigkeit zum Kreuzganginnenhof abtrocknen, wovon auch der nördlich angrenzende Getränkekeller profitieren wird (Abb. 38, 39).

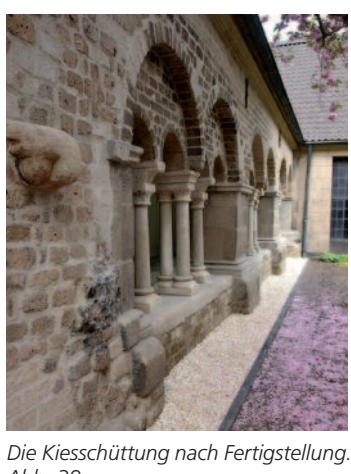
Abb. 39

*Die Kiesschüttung nach Fertigstellung.*

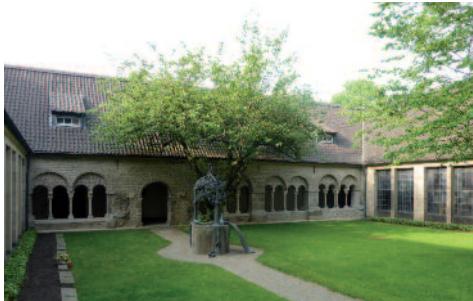
Nördlicher Kreuzgangflügel von Süden, Gesamtansicht.  
Abb. 40

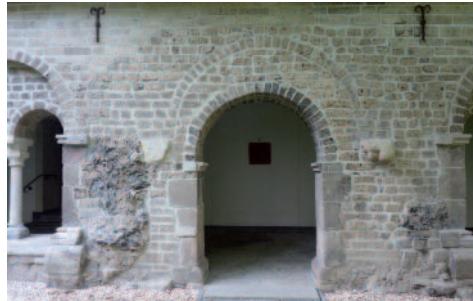
Nördlicher Kreuzgangflügel von Süden, Detail mit Bauspuren des ehemaligen Brunnenhauses.  
Abb. 41

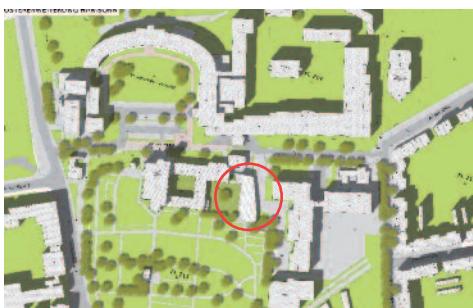
Lageplan mit dem hakenförmigen Neubauprojekt nördlich der bestehenden Abteigebäude (rot gekennzeichnet).  
Abb. 42

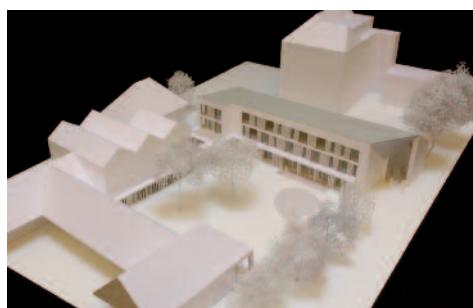
Modell des Erweiterungsgebäudes, Ansicht von Südosten (Planungsstand 2008).  
Abb. 43

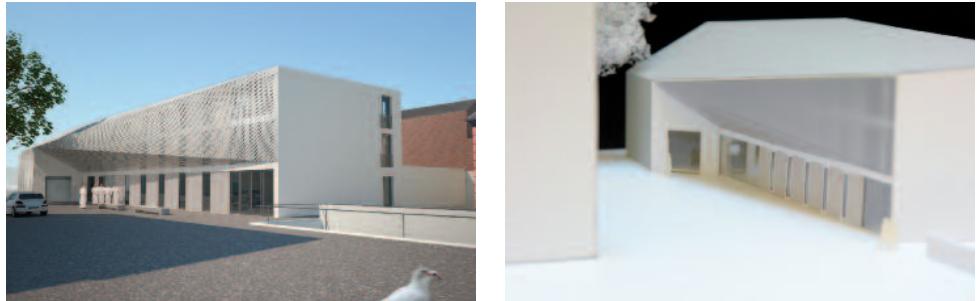
*Simulation des Neubaus, Ansicht von Nordwesten (Planungsstand 2008).*  
Abb. 45

*Modell des Neubaus, Ansicht von Nordwesten (Planungsstand 2008).*  
Abb. 46

Das denkmalgeschützte Ensemble der Abtei wird geprägt durch die für ein Kloster typische Grundrissdisposition und charakteristischen Größenverhältnisse - dominante Kirche und dieser untergeordnete Konventsgebäude - sowie durch Gliederung, Farbigkeit und Material der Fassaden: Naturstein, Backstein, gelbe Putzfassaden mit Rotsandstein imitierenden Fenstergewänden. Durch den - in der Farbe des Ordens - weiß verputzten Neubau erhält die historische Gebäudegruppe auf ihrer Nordseite einen sich in Umriss und Gestaltung deutlich vom historischen Bestand absetzenden L-förmigen Erweiterungskörper. Mit seiner Ausrichtung orientiert er sich an den vorhandenen Strukturen, wodurch die Anlage gewissermaßen um einen zweiten Hof fortgeschrieben wird. Der Grundriss zeigt dabei keine regelmäßig rechteckige Figur, sondern wird nordöstlich um eine polygonal gebrochene Kapelle erweitert. In seiner Höhenausbildung leitet der dreigeschossige Neubau zum weiter nördlich gelegenen Abteigymnasium über, ohne die bestehende Klosteranlage zu dominieren. Während die Bestandsgebäude Satteldächer tragen, weist der Neubau ein nur leicht geneigtes Flachdach auf, das nach Norden als Pultdach über die niedrigere Kapelle hinuntergeführt ist.

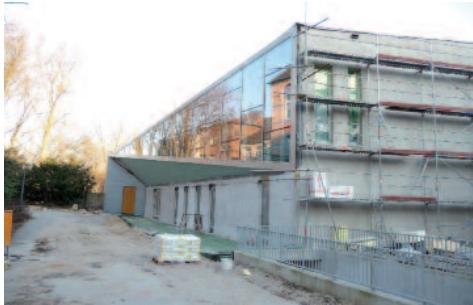
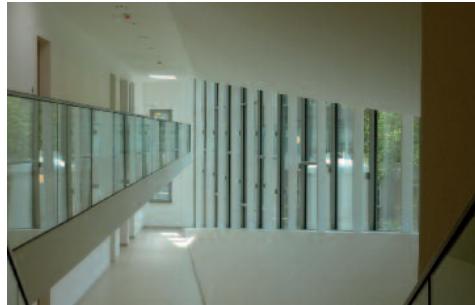
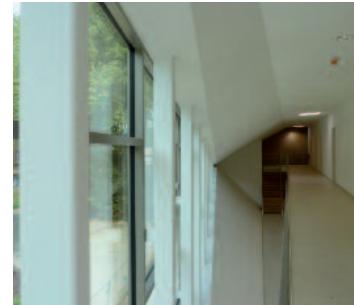
Der Erste Entwurf sah vor, dieses Pultdach als gefaltete und gelochte Aluminiumhaut mit stark räumlicher Wirkung schräg über die beiden Obergeschosse hinwegzuspannen. Im Planungsfortgang wurde der prismenartig vorspringende Obergaden als vollständig verglaster und lichtdurchfluteter Raum dem Erschließungsbereich der Wohnräume zugeschlagen und damit eine nicht minder mutige Nordansicht geschaffen. Eine dahingehende Empfehlung hatte auch der Duisburger Beirat für Stadtgestaltung unter Beteiligung der Denkmalpflege im Dezember 2008 gegeben, der den Entwurf darüber hinaus wie folgt würdigte: „Die schwierige Aufgabe einer Erweiterung der Bausubstanz der aus unterschiedlicher Provenienz stammenden Klostergebäude wird in ausgezeichneter Qualität gelöst. Das Bilden eines Klosterhofes durch Arkadengang, Gebäuderiegel und Mauer zum rückseitigen Garten ist schlüssig und gibt eine überzeugende Antwort auf die sensible historische Situation.“

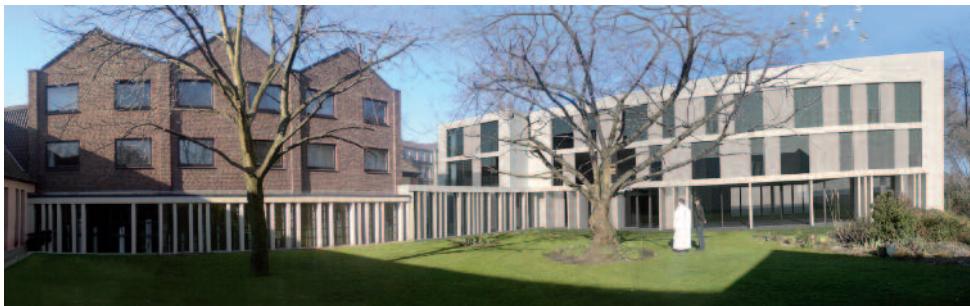
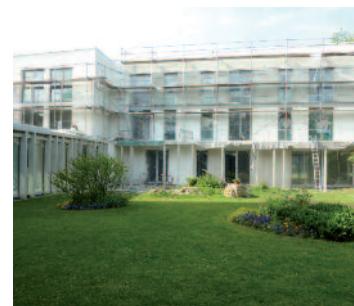
Nach Süden, zu den durch den Wiederaufbau geprägten Klostergebäuden gewandt, zeigt sich der Neubau als sachlicher Quader, dessen lagernde Fensterbänder in den beiden Obergeschossen durch divergierende Öffnungsbreiten rhythmisch belebt, aber abweichend vom ursprünglichen Plan axial aufeinander bezogen sind. Als Bindeglied zu den Bestandsgebäuden wurde die Stützenstruktur des Erschließungsgangs vor den Erdgeschossräumen des backsteinsichtigen Neubaus der 1970er Jahre (weiß gefasste Betonelemente) nach Norden weitergeführt, so dass sich für das funktionale Raumgefüge eine Verbindungsachse vom Kreuzgang bis in den Neubau ergibt (Abb. 50, 51).

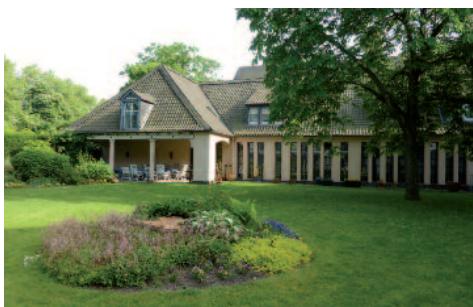
*Blick vom Neubau in die bestehenden Klostergebäude, Ansicht von Norden.*  
Abb. 52

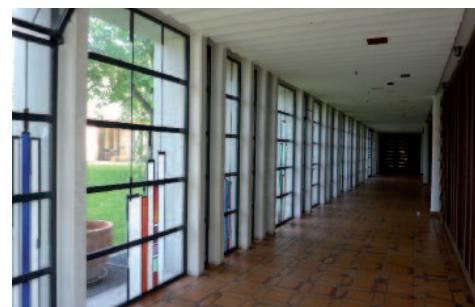
*Blick nach Süden in den Erschließungsflur vor dem Speisesaal im Klosterneubau von 1973-75, Architekt Hans Schilling (Köln).*  
Abb. 53

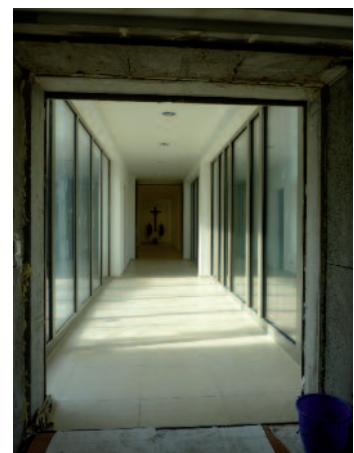
*Blick aus dem Erschließungsflur des Bestandsgebäudes nach Norden in den neuen Gang.*  
Abb. 54
